ANÁLISIS DE MANTENIBILIDAD BASADA EN LA PRODUCCION DE LA PLANTA  
LAVADORA DE LA EMPRESA CIPRODYSER S.A EN SAMACÁ BOYACÁ.

UNIVERSIDAD SANTO TOMÁS TUNJA  
DIVISION DE ARQUITECTURA E INGENIERIAS  
FACULTAD DE INGENIERÍA MECÁNICA  
TUNJA  
2020

Proyecto de grado presentado para optar al título de  
INGENIERO MECÁNICO

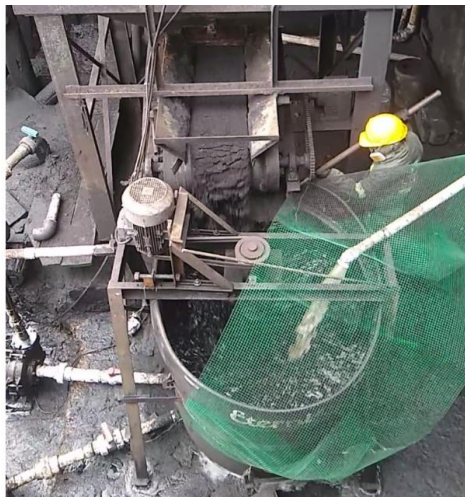
Figura 5. Tanque de mezcla planta lavadora

**4.1.3 Proceso de mezcla.** Durante el proceso de mezcla, el carbón previamente molido es mezclado con agua a razón de 3 partes de agua a 1 de carbón, esto para asegurar que durante el proceso el carbón se separe de los inertes; el proceso consiste en una variación del proceso de separación por centrifugación, para ello se implementa un tanque de 5000 litros como se muestra en las figuras (5 y 6), al cual se le acopla un mezclador que esta a su vez conectado a un motor de 50 hp.
