INFORME DE PASANTÍA APOYO EN LA SECRETARÍA DE INFRAESTRUCTURA
PÚBLICA MUNICIPIO DE BELÉN- BOYACÁ

UNIVERSIDAD SANTO TOMAS
FACULTAD DE INGENIERÍA Y ARQUITECTURA
INGENIERÍA CIVIL
TUNJA
2022

PROYECTO DE GRADO EN MODALIDAD DE PASANTÍA PARA OPTAR AL TÍTULO DE
INGENIERO CIVIL

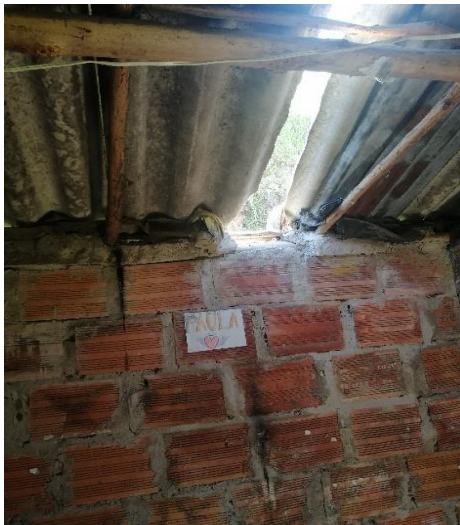
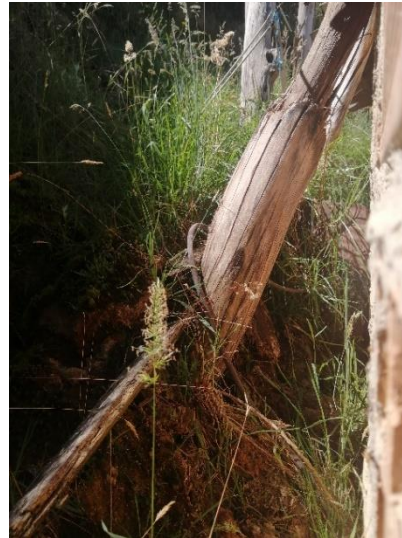
El día 3 de enero del año 2022, se realizó la visita a la vivienda de la señora Lilia Dueñas en el sector rural, por motivo de fuertes lluvias se presentó deslizamiento de tierras lo que causo daños estructurales en la vivienda, por lo que se tomó la decisión de deshabitarla, posterior a esto se realizó la visita donde se tomaron evidencias de los daños presentados a la estructura como un registro fotográfico y medidas de los daños presentados.

Figura 11. Cubierta de la vivienda

Figura 12. Exterior de la vivienda

Se le dio respuesta verbal a la petición de la señora Lilia, dándole a conocer el procedimiento para el arreglo de la vivienda y así nuevamente sea habitada; se le indico que se le va a cambiar los elementos dañados y se intervendrá de manera específica el desprendimiento de tierra junto a su casa.

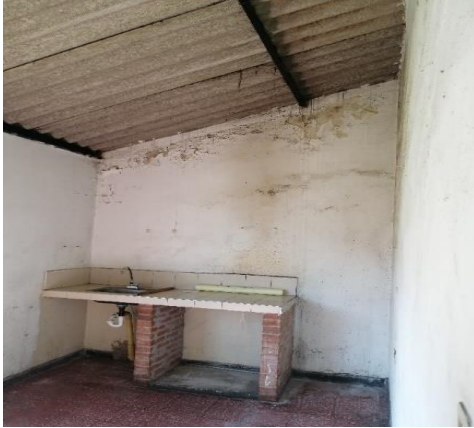
Figura 13 Cocina del centro médico

presentar el presupuesto para que este centro médico volviera a ser útil para la comunidad, en esta visita se tomó evidencia fotográfica, medidas de ambos pisos; tanto de paredes como de puertas y ventanas, también se determinó el cambio de las unidades sanitarias. Después de la visita realizaron el presupuesto solicitado para posteriormente ser postulado a la convocatoria.

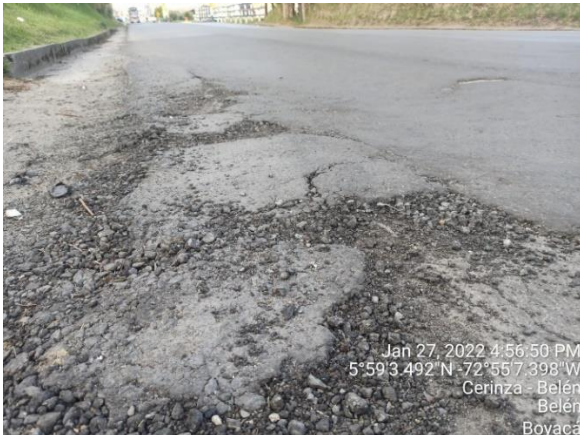
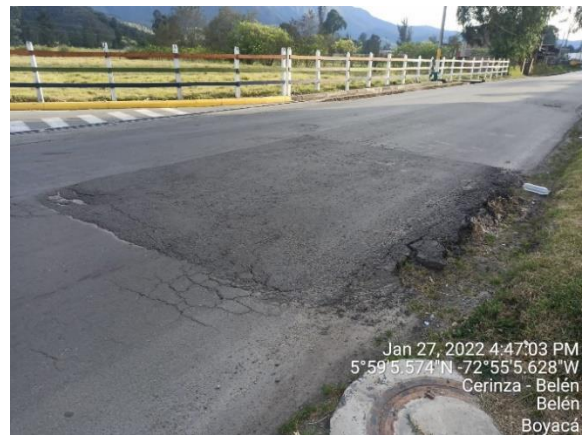
Figura 15 Vía Belén- Cerinza

Por parte de la secretaria se envió un correo a INVIAS solicitando el mantenimiento de las zonas mencionadas en el informe.

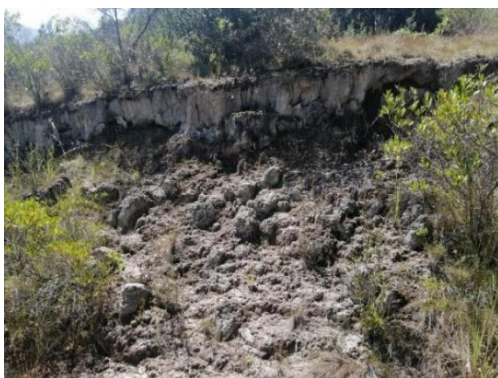
Figura 16. Desprendimiento de masas

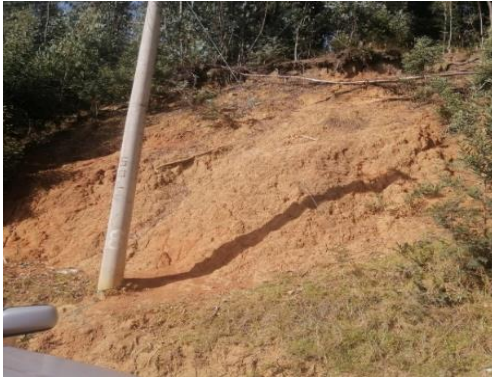
Los habitantes de este sector, especialmente, la parte baja de la ladera son los más afectados por las aguas lluvias que bajan sin un cauce, lo que está provocando desprendimiento de tierras que podría causar un daño mayor a las viviendas cercanas, también se está produciendo el desprendimiento de un posta de luz, por este motivo los

Figura. 18 Desprendimiento de posta de luz

El único inconveniente presentado por lo que la secretaria de infraestructura no pudo realizar ninguna intervención, es que el predio es privado y el dueño no da el permiso correspondiente para realizar los arreglos y darles una solución oportuna antes de mayores riesgos a sus habitantes

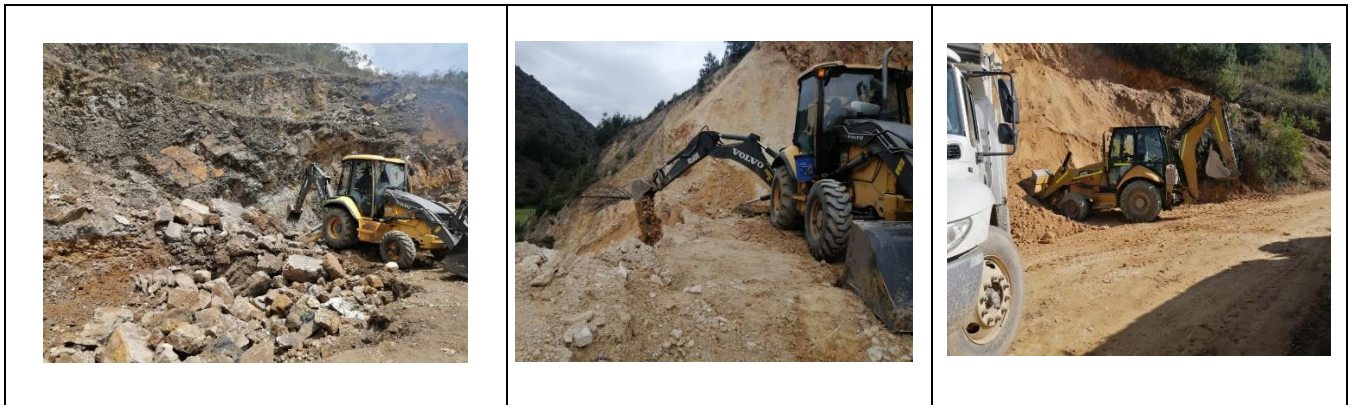
Figura 23. EXTRACCIONES DE MATERIAL

Este es primer paso, para realizar el proceso de intervención de mejoramiento y mantenimiento de vías, se realiza una extracción de material pétreo (recebo) por medio de maquinaria retroexcavadora, allí se revisa la calidad de material extraído ya que se necesita que cumpla bien con el objetivo de mejorar las vías del municipio.

Por lo que se revisaba visual y tácticamente para verificar que el material fuera más de grano grueso que grano fino, puesto que el grano fino o muy fino no lograba cumplir con el propósito que se tenía, en este proceso se aprende a diferenciar la clase de material y cuál es el que sirve para realizar mantenimiento y mejoramiento de una vía terciaria para que cumpla más óptimamente con las necesidades de los habitantes.

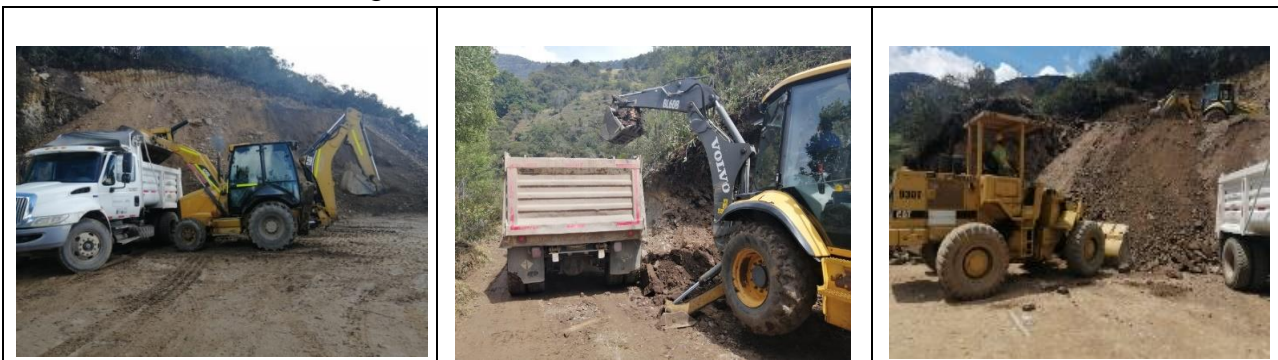
Figura 24. CARGUE DE MATERIAL

El siguiente paso, después de que se obtiene el material extraído de la montaña es el cargue de material para la zona de intervención, allí se realiza este cargue por medio de un cargador o la misma retroexcavadora; ya que cuentan con un brazo de cuchara amplia para poder cargar las volquetas de manera rápida y eficiente.

Las volquetas tenían una capacidad de 7 m³ lo que hacía que la intervención fuera un poco más rápida, en este paso se revisaba que las volquetas fueran cargadas de manera óptima donde el material que se cargara no fuera muy grueso o muy fino, ya que eso dificultaba el proceso de mejoramiento.

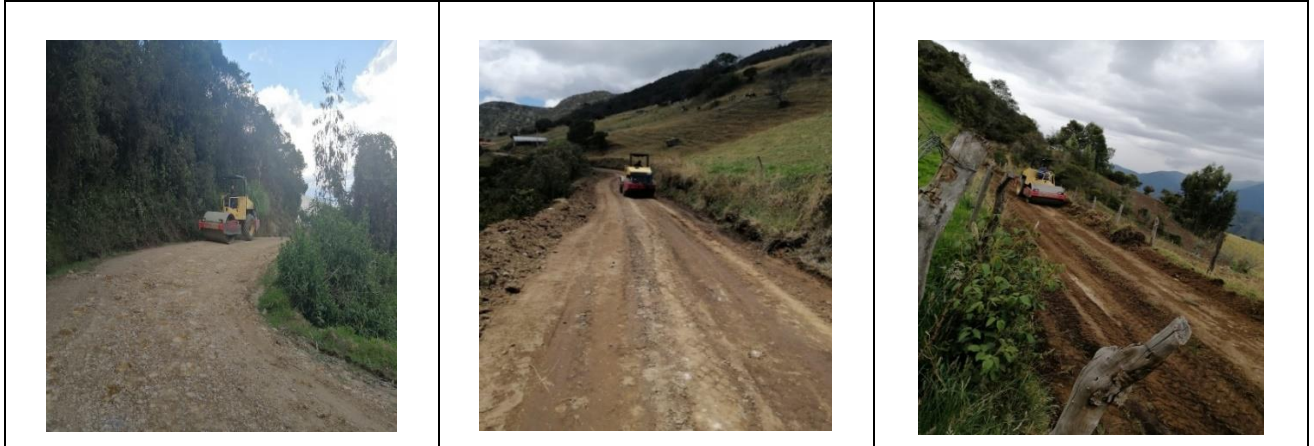
Figura 26. COMPACTACION DEL SUELO

El procedimiento siguiente al replanteo, es la compactación del material para que el suelo ya compactado se pueda observar mejor la nivelación, además deja el suelo listo para la llegada del nuevo material para reforzar la estabilidad de la vía.

En este paso se aprende que la compactación es muy importante, ya que deja el suelo estable y así cuando sea vertido el nuevo material haya una mayor firmeza del suelo.

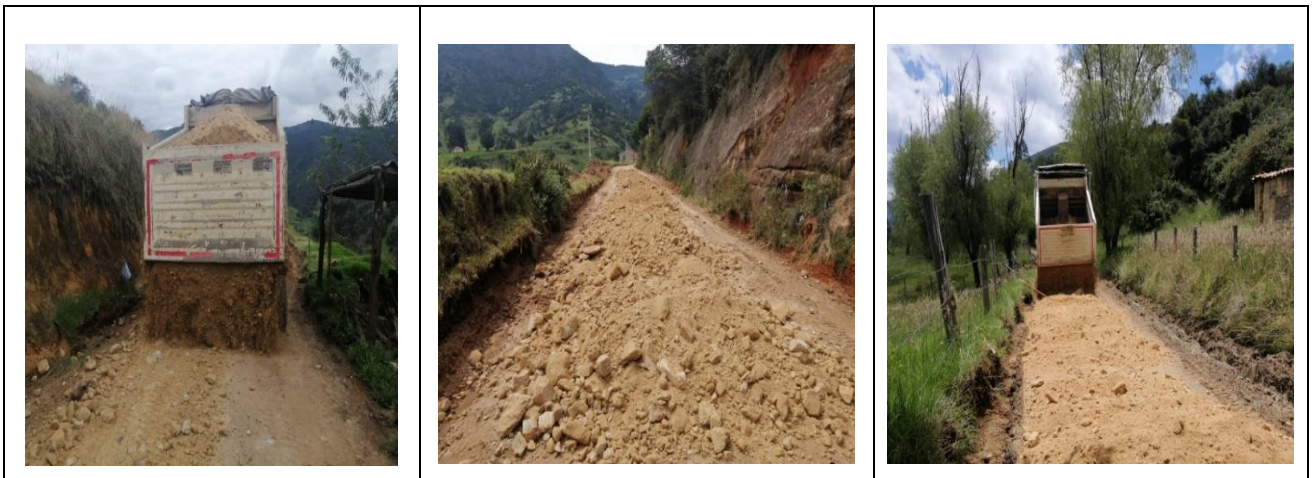
Figura 27. DESCARGUE DE MATERIAL

El siguiente paso del mejoramiento de la vía en el sector Tuate, es llevar a cabo el descargue de material, este se hace por medio de volquetas, en este paso se trata de que el material

sea descargado de manera uniforme, ocupando así un tramo de vía considerable a que si dejara descargado todo en un solo punto.

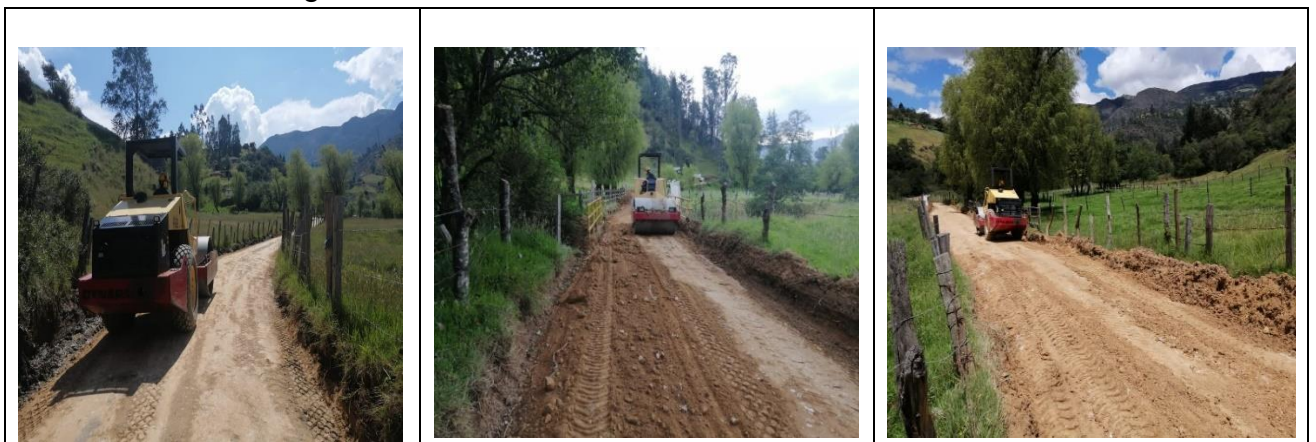
Figura 29. COMPACTACIÓN DE MATERIAL

Este es el último paso realizado en la intervención del mejoramiento y mantenimiento de la vía en el sector Tuate, en este paso se realiza la compactación de material replanteado anteriormente, este proceso se lleva a cabo por medio de un vibrocompactador que cuenta

con un rodillo el cual hace la función de sellar para luego vibrar el suelo y así realizar una compactación eficiente; este proceso de vibración se realiza varias veces para asegurar la estabilidad del suelo, dejando así la vía lista para hacer uso de ella.

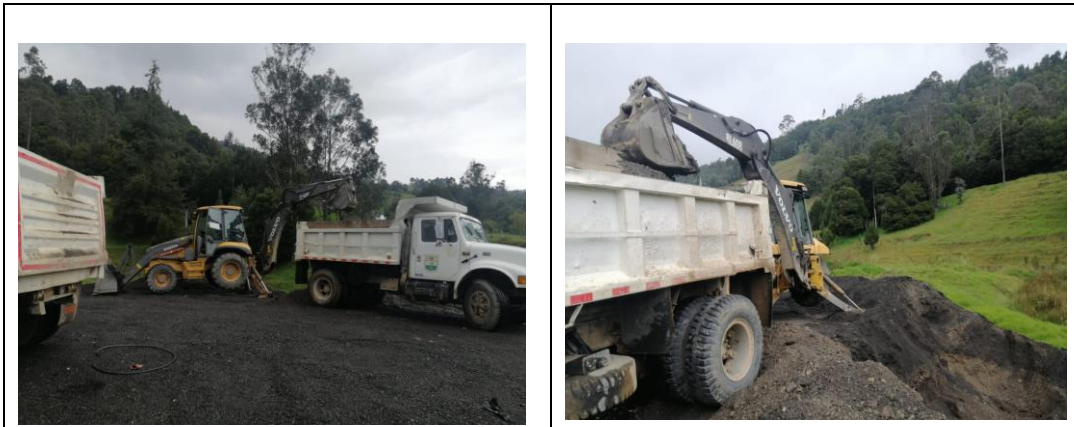
En esta vía se realizó un tramo de aproximadamente 600 m, con material que se había retirado del pavimento flexible (fresado) ya que la vía tenía características apropiadas para poder extender este material en esa parte, además que el municipio contaba con un punto de acopio de este material y estaba siendo solicitado para darle uso, por lo que se tomó la decisión de intervenir esta zona con este material, en la ejecución de este material se dejó de aproximadamente de 8-10 cm de espesor para lograr una mayor compactación.

Figura 32. CARGUE DE MATERIAL RETIRADO DEL PAVIMENTO FLEXIBLE

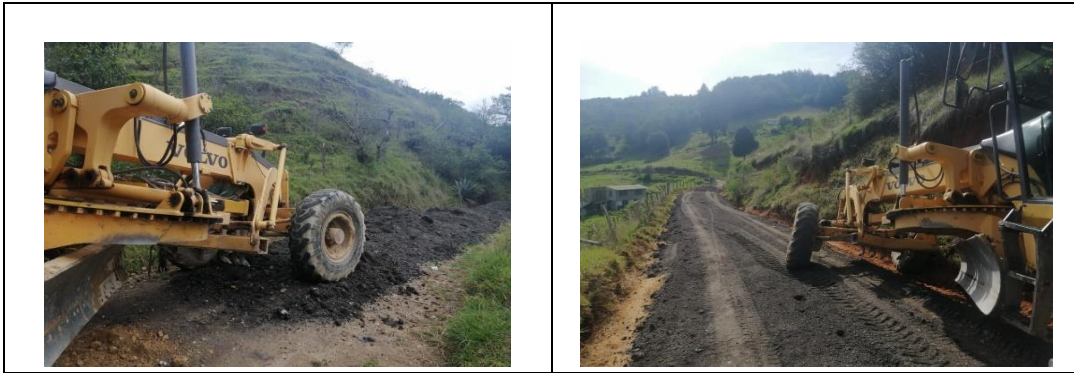
Figura 34. EXTENSIÓN DE MATERIAL

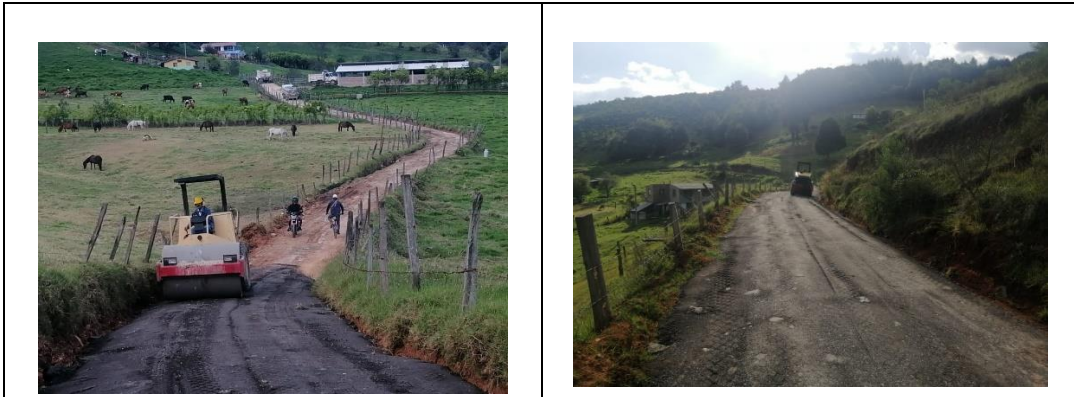
Figura 35. SELLADO DE MATERIAL

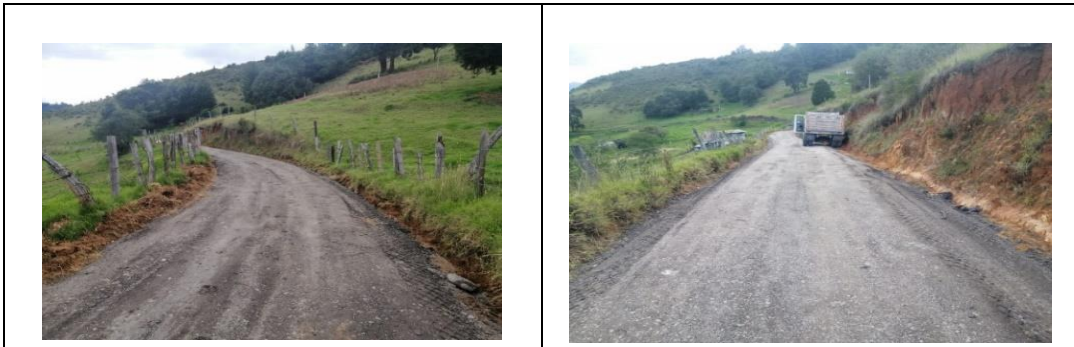
Figura 36. ENTREGA DE VIA

Los metros restantes, hasta donde se entrego se realizaron con material petreo (recebo) ya que las condiciones de la vía cambiaban a una zona un poco humeda y que presentaba hundimientos, por lo que se prefirio estabilizar con recebo para darle mejores condiciones a la via

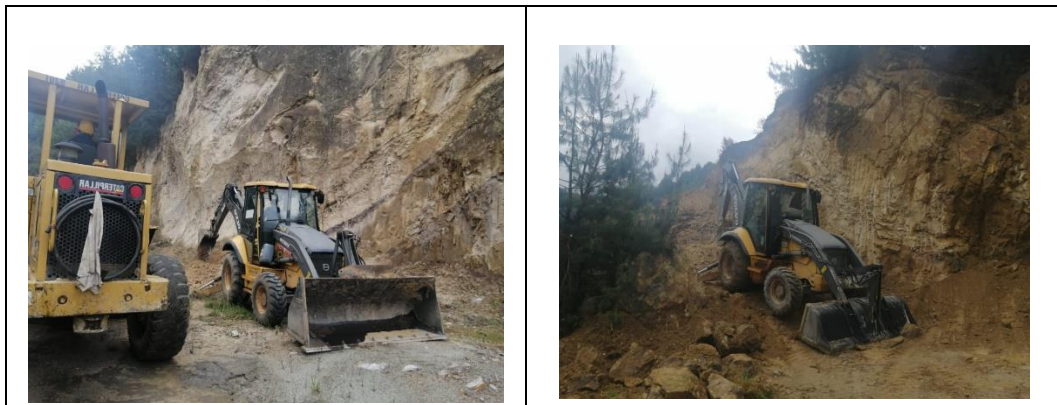
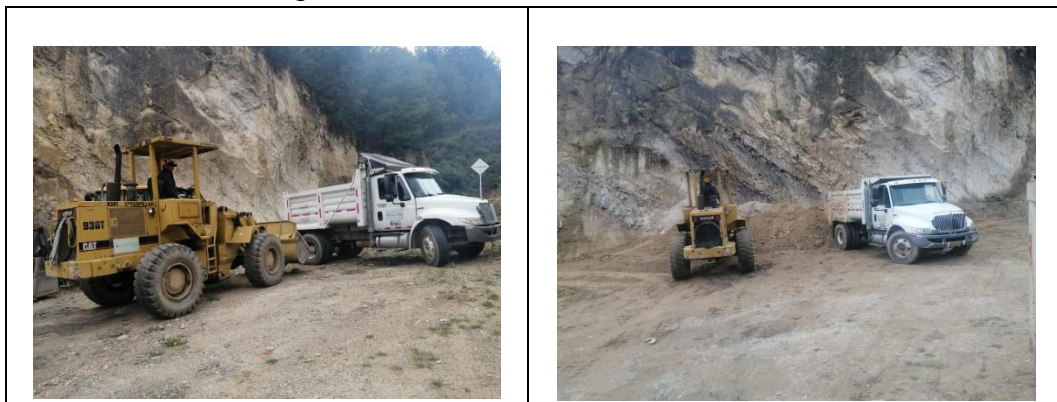
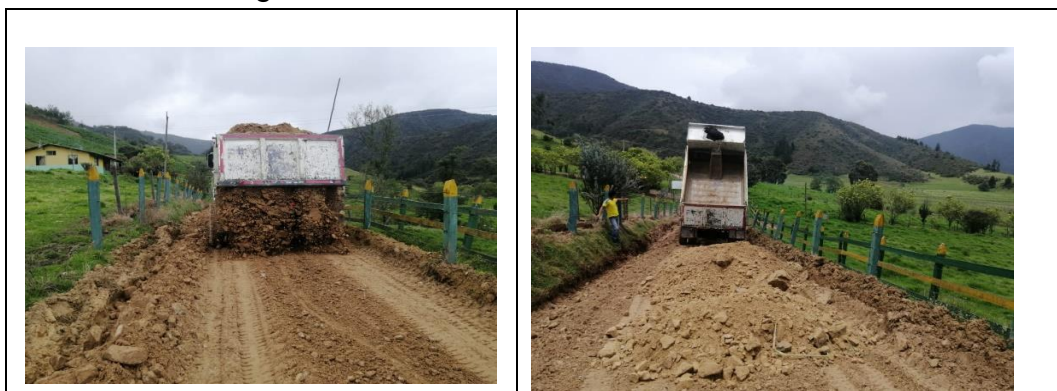
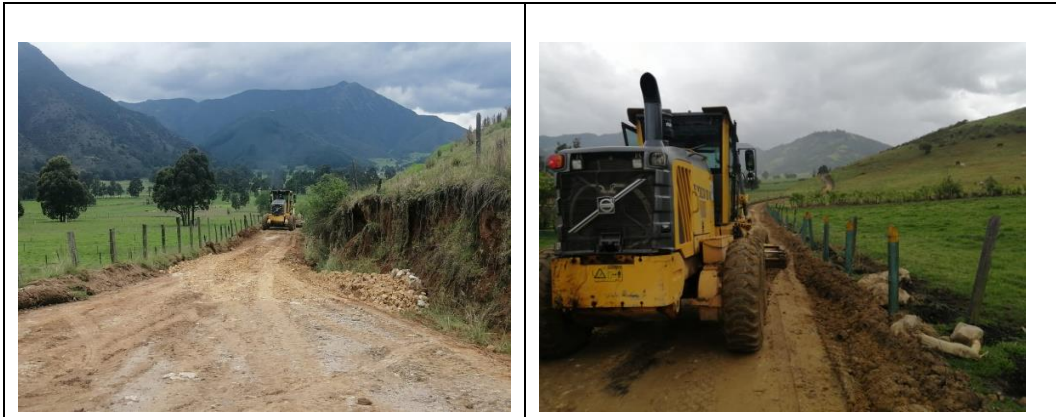
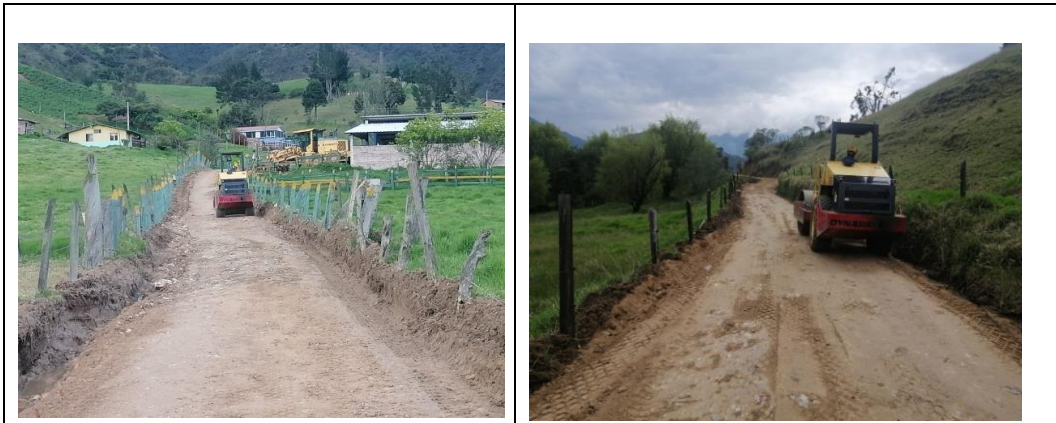
Se dio inicio a la intervencion como en el sector anterior, primeramente por medio de replanteo con motoniveladora, compactacion de material con vibrocompactador, cargue y descargue con volquetas y cargador, y extraccion de material con retroexcavadora. Finalmente se realizo el replanteo para dejar al mismo nivel toda la vía, ya que tenia zonas con distintos niveles lo que permitia que el agua se empozara en estas zonas produciendo inestabilidad en la misma y así logrando que el paso por la zona no sea posible.
