**MODELO COMPARATIVO DE LOS COSTOS EN LOS DIFERENTES TIPOS DE  
MEZCLAS ASFÁLTICAS QUE SE INSTALAN EN EL CORREDOR CENTRO  
OCCIDENTE DEL DEPARTAMENTO DE CUNDINAMARCA**

**Trabajo de Grado**

**Para optar el título de Magister en Infraestructura Vial**

**MAESTRÍA EN INFRAESTRUCTURA VIAL  
FACULTAD DE INGENIERÍA CIVIL  
UNIVERSIDAD SANTO TOMÁS  
Bogotá, D.C. 26 de marzo de 2019**

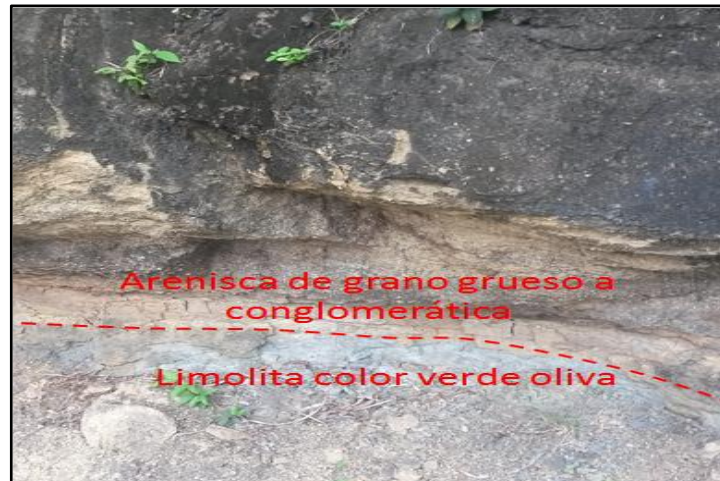
**Ilustración 2: Afloramiento de la formación San Juan de Rioseco**

En el conjunto 5 de la Formación San Juan de Rioseco, se presencian afloramientos de arenisca de grano grueso a conglomerática de color amarillo medio con gravas redondeadas de cuarcita en paquetes gruesos, adicionalmente se observa un pequeño nivel de limolitas de color verde oliva con contenido de micas, en general este afloramiento se encuentra moderadamente meteorizado.

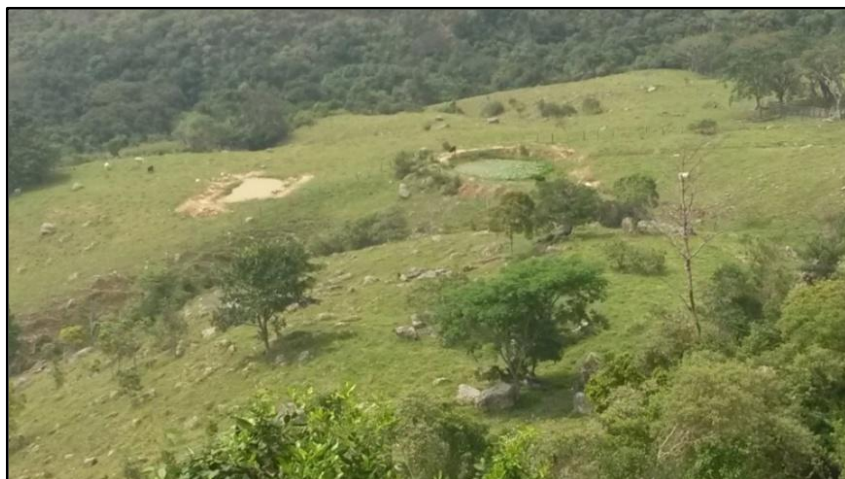
**Ilustración 4: Depósito coluvial observado en el tramo vial**

Estos depósitos están constituidos por bloques de gran tamaño, angulares de areniscas principalmente, los cuales se generan por fuerzas gravitacionales. Estos Coluviones o depósitos de coluvión se presentan a lo largo del tramo vial, debido a que se encuentran sobre una zona de cordillera con pendientes altas.

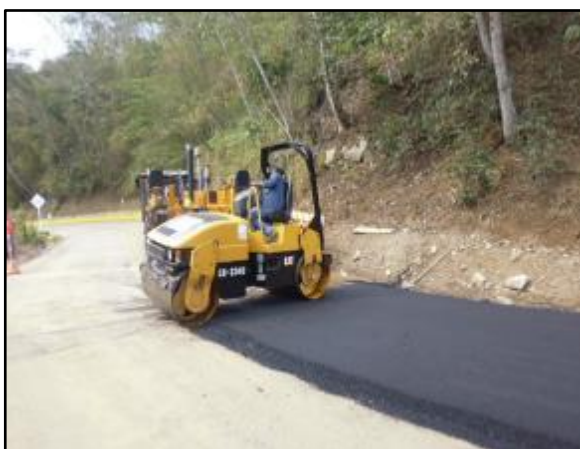
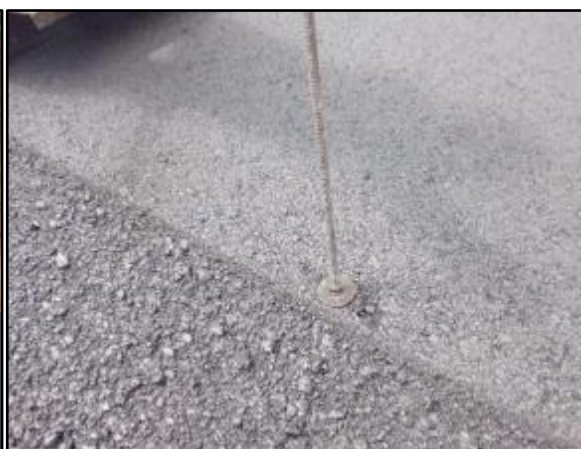
**Ilustración 9: Mezcla asfáltica en caliente**

Una de las metodologías más recientes es el método SUPERPAVE, que se basó en el método AAMAS y fue creado en 1987, proponiendo un nuevo método de compactación en laboratorio y evaluación de las propiedades volumétricas, desarrollo de pruebas para identificar las deformaciones permanentes, grietas de fatiga y resistencia a las grietas a baja temperatura. El SUPERPAVE contiene un nuevo diseño volumétrico completo de mezcla con funcionamiento basado en predicciones a través de modelos y métodos de ensayo en laboratorio, grietas por fatiga y grietas por baja temperatura. Este modelo es utilizado actualmente en varios estados de Estados Unidos.<sup>19 20 21</sup>

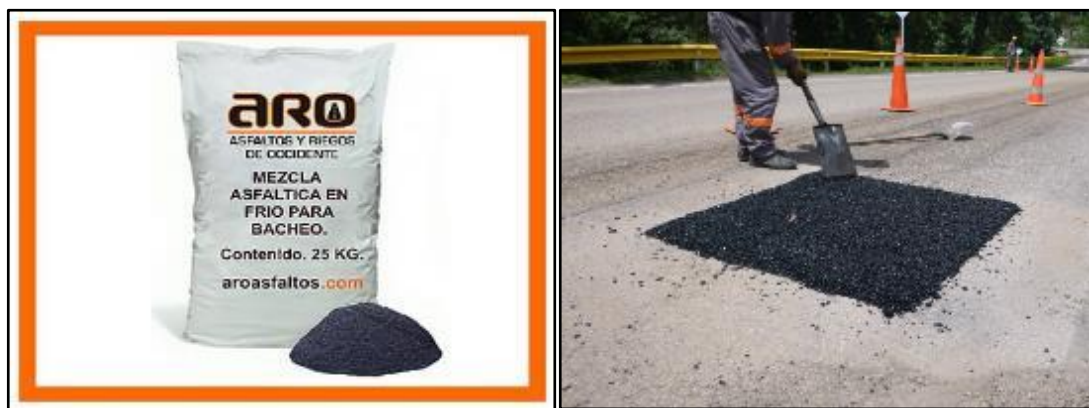
**Ilustración 10: Mezcla asfáltica en frío**

Estos tipos de mezclas se pueden almacenar por un prolongado periodo de tiempo, sin embargo, cuando la mezcla asfáltica en frío ya es extendida el endurecimiento es relativamente rápido debido a la evaporación del fluidificante.<sup>22 23 24</sup>

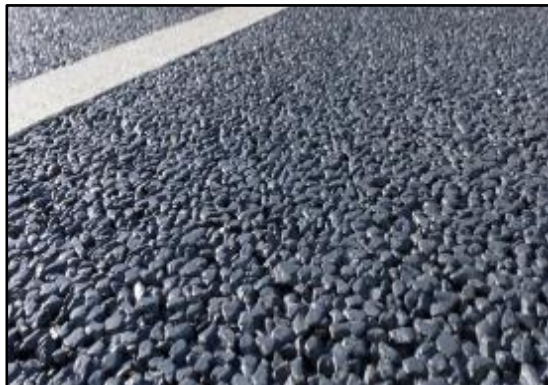
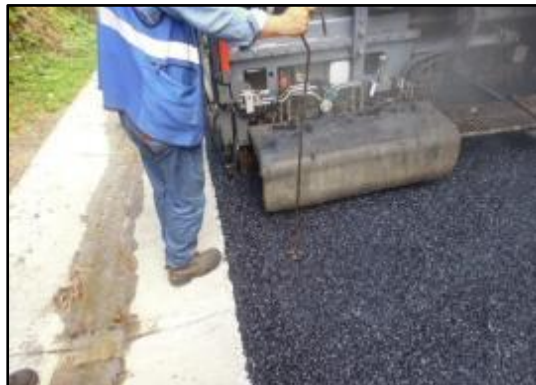
**Ilustración 12: Mezcla porosa o drenante**

tipo de mezcla asfáltica es su facilidad de evacuación del agua que cae sobre esta por infiltración.<sup>28 29 30</sup>
