APOYO EN LAS LABORES DE LA SECRETARIA DE PLANEACIÓN Y OBRAS  
PÚBLICAS DEL MUNICIPIO DE SAMACÁ

UNIVERSIDAD SANTO TOMÁS DE AQUINO  
FACULTAD DE INGENIERÍA CIVIL  
SECCIONAL TUNJA  
2017

Trabajo social

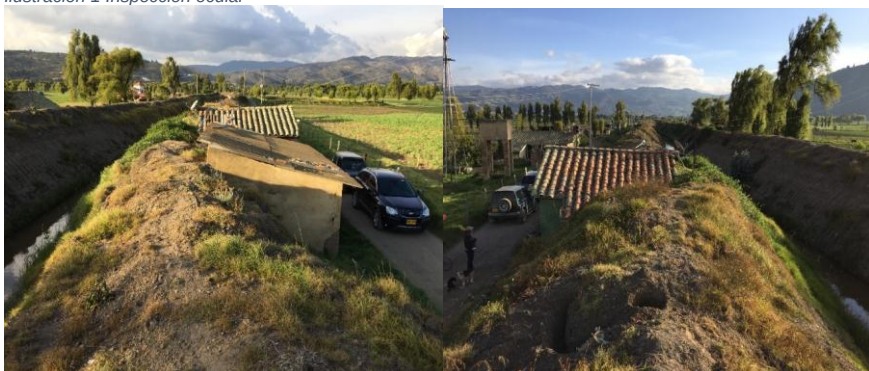
*Ilustración 1 Inspección ocular*

Teniendo información sobre algunos propietarios se estableció el respectivo informe de cada uno de ellos, describiendo los diferentes tipos de riesgos encontrados mediante la inspección con el registro fotográfico de los riesgos presentes en las viviendas, en conjunto con una descripción detallada de cada aspecto encontrado.

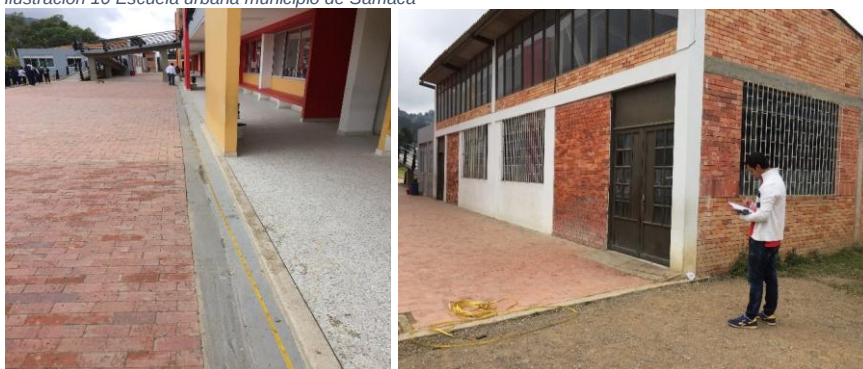
*Ilustración 10 Escuela urbana municipio de Samacá*

Se realiza la visita a la escuela urbana del municipio de Samacá para hacer la medición a la planta construida en la administración anterior en conjunto de los espacios libres que actualmente hay para la formulación y ejecución de nuevos proyectos.

Realizada esta actividad se encuentra que la edificación presenta inconvenientes tales como fisuras que se inician a convertir en grietas, las cuales se han tratado de controlar, pero ha sido insuficiente dado que a medida que transcurre el tiempo aparecen nuevamente.

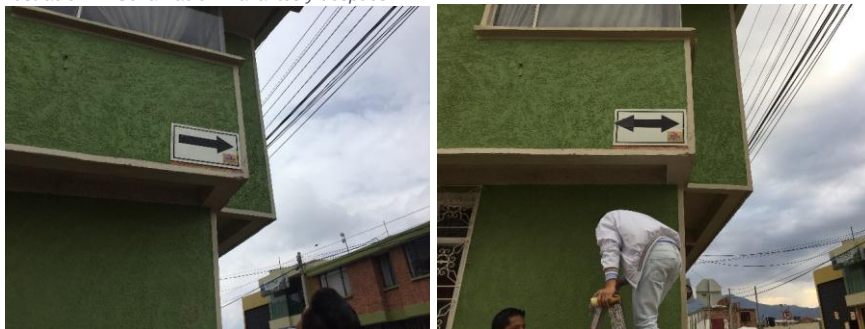
Ilustración 12 Señalización Vial antes y después

El recorrido por la carrera 5a en la intersección con la calle 4a hasta la calle 6a teniendo como señalización vial en un solo sentido de Sur a Norte, esto para cambiar la dirección de la vía para permitir reducir la congestión generada por el cierre de la vía Jorge Eliecer Gaitán que está en proceso de pavimentación e instalación de alcantarillado. Se asigna dejar la vía en dos sentidos de forma provisional durante el proceso de ejecución de obras en el municipio de Samacá.

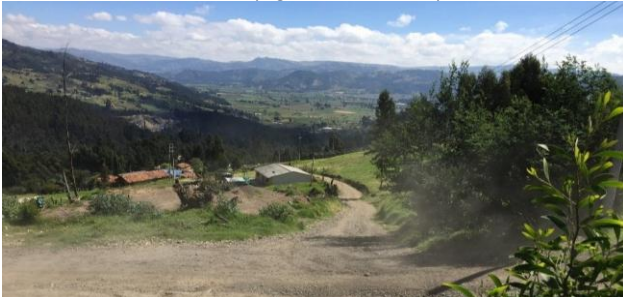
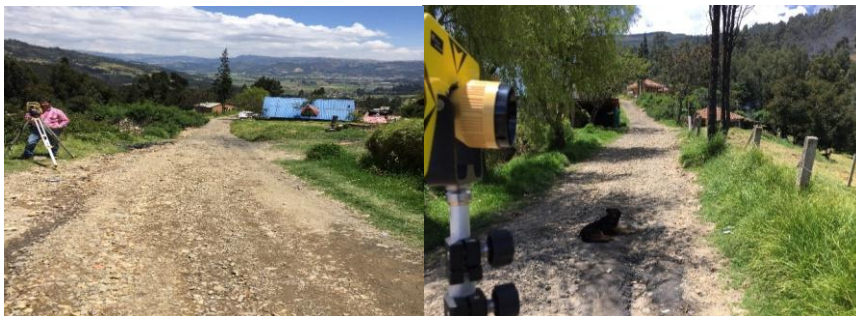
*Ilustración 13 Levantamiento Topográfico vía cuatro copas*

En las siguientes veredas se realizaron los trabajos topográficos, chorrera sector cuatro copas y el penco, Guantoque sector las minas, vereda Churuvita sector el Mamonal, el cual tuvo como desarrollo la terminación de está generando la cartera topográfica mediante la exportación de los puntos con el programa Magnet Field para hacer la elaboración de los planos de cada vía.

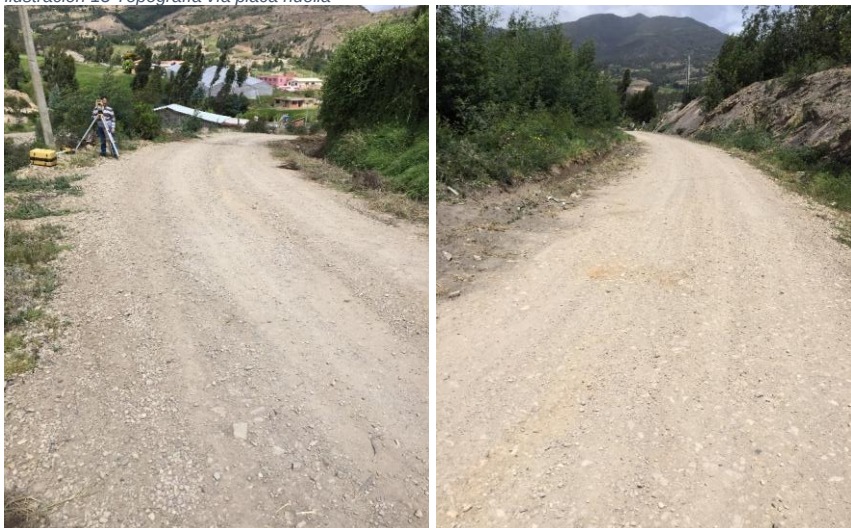
*Ilustración 15 Topografía vía placa huella*

Se realizan los levantamientos topográficos de las vías en las que se va a aplicar placas huellas, las cuales tienen dificultad para la movilidad de los vehículos y los peatones debido a su pendiente y el deterioro que es generado por la lluvia y la escorrentía que esta genera, formando grandes grietas que terminan en zanjas y a su vez impidiendo el paso de los habitantes.

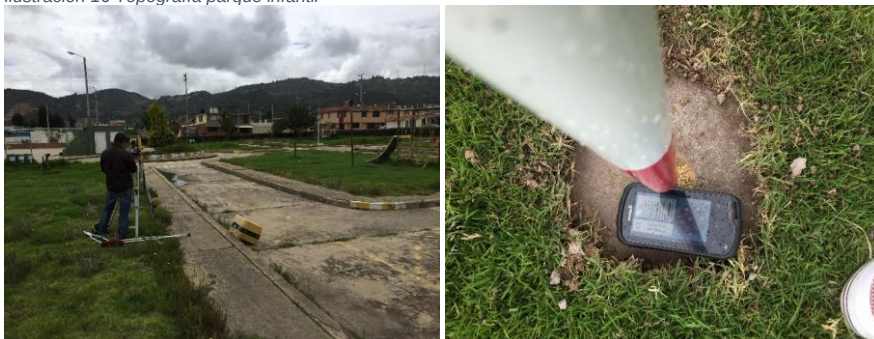
*Ilustración 16 Topografía parque infantil*

- Se realiza levantamiento topográfico al parque infantil san Cayetano para verificar los espacios libres para la formulación de nuevas obras en beneficio de la comunidad

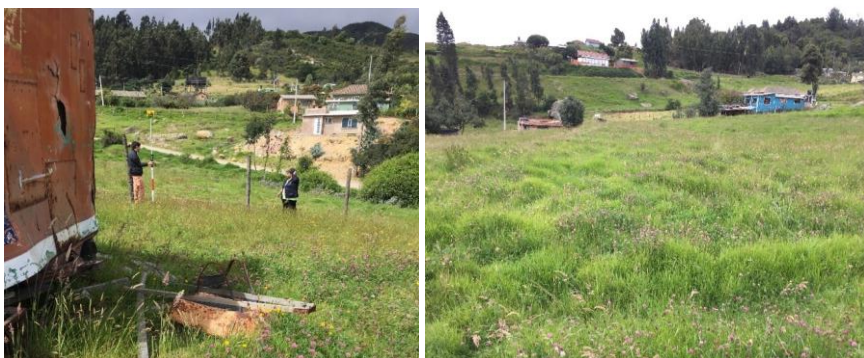
*Ilustración 17 Topografía lote en compra*

Se hace levantamiento topográfico del lote que está ubicado en la vereda Salamanca sector el Colegio, que está en estudio para realizar la compra por parte de la administración municipal de Samacá, para la elaboración de nuevos que están siendo planteados por la comunidad como lo es la construcción de una capilla para realzar las eucaristías, la construcción de un salón comunal para sus reuniones respectivas, y un campo deportivo que tiene como objetivo motivar a los jóvenes a practicar más el deporte y no pensar en actividades que interrumpan su integridad como persona y como profesionales.

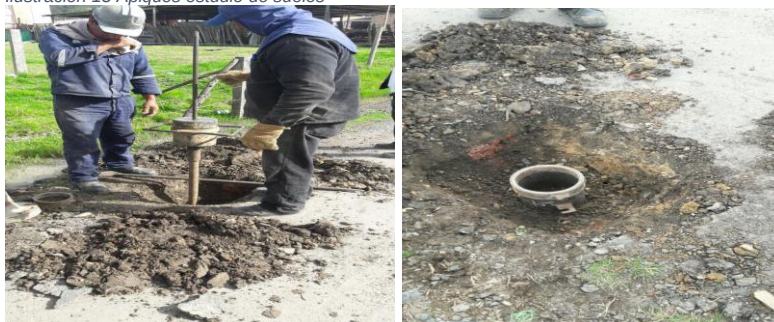
Ilustración 18 Apiques estudio de suelos

Se acompaño a los señores del laboratorio López Hermanos, quienes son los encargados de realizar los apiques para el estudio de suelos en las vías que tienen previo estudio para la ejecución de la pavimentación.

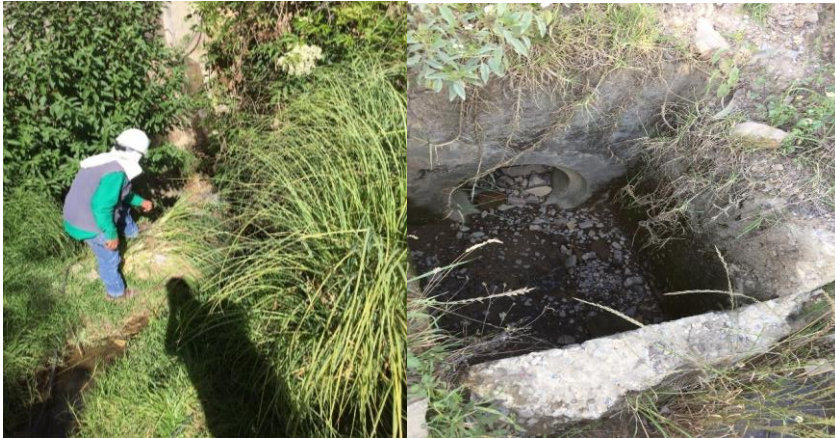
*Ilustración 19 Verificación Alcantarillas actuales*

descargas en los predios de algunos propietarios, para no perjudicarlos con el paso del agua lluvia proveniente de las vías.

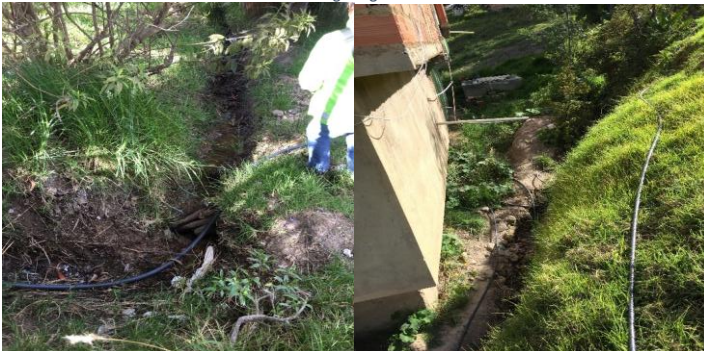
*Ilustración 20 Redireccionamiento Descarga Agua Alcantarillado*

Se verifican las redes existentes encontrando que no cumplen con una zona de descarga adecuada, ya que se estaban perjudicando a los habitantes de estas zonas, debido a que el rumbo fue redireccionado por algunos propietarios.

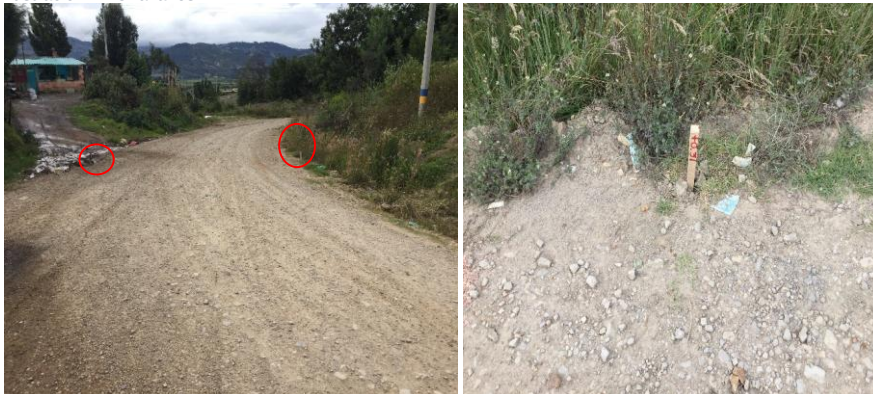
*Ilustración 22 Chaflanes*

Se verifican algunos temas pendientes que estaban interrumpiendo la ejecución de la obra para la pavimentación de 560 mts, se realiza el recorrido de la vía verificando los chaflanes instalados en el trayecto de ésta para brindar cumplimiento con el ancho de vía permitida.

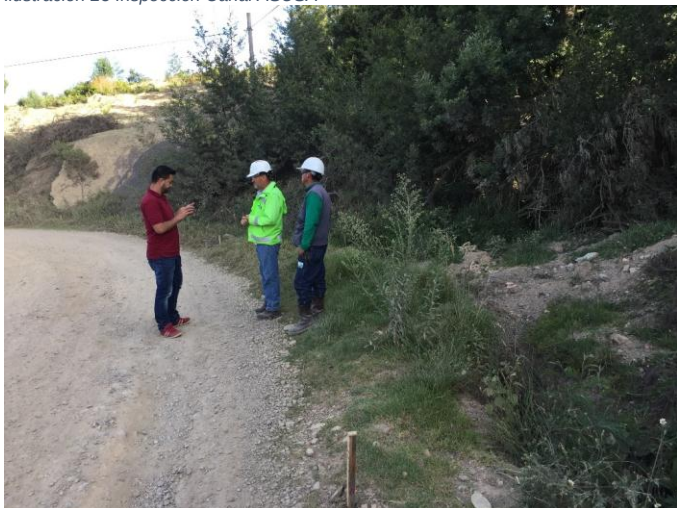
Ilustración 23 Inspección Canal ASUSA

Se realiza la visita con la compañía del trabajador de la empresa ASUSA del distrito de riego del municipio de Samacá, del secretario de planeación y del topógrafo, para tratar el tema del canal superficial que pasa actualmente por la vía del proyecto y que se ve interrumpida por el transporte de estas aguas que ya no tendrá la misma capacidad pasando por la cuneta de la vía.

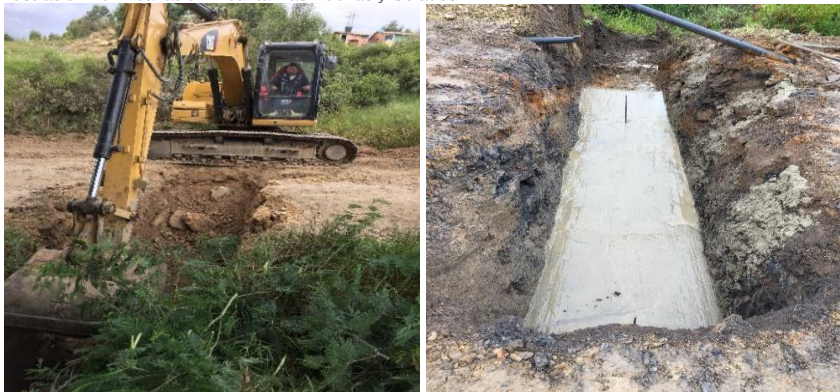
*Ilustración 26 Excavación Alcantarillas Nuevas y Solados*

Se inician los trabajos de excavación para la instalación de las redes de alcantarillado para garantizar el perfecto funcionamiento de la vía, sin que llegue a presentar colapso por infiltración. Teniendo la excavación de las alcantarillas se realiza la ejecución de los solados para garantizar un cimiento estable para la instalación de la tubería de 36 in.

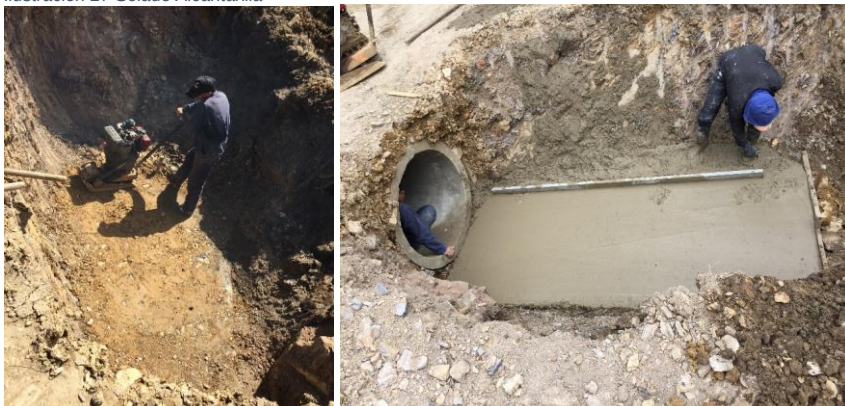
*Ilustración 27 Solado Alcantarilla*

Teniendo ya listo los solados de las cuatro alcantarillas se procede a la instalación de la tubería para iniciar el proceso de la pega y el atraque, se programa trabajar en cada tramo a la mitad para poder permitir el tránsito vehicular.

Teniendo una parte de las alcantarillas ya con su respectivo solado y atraque al 50% del diámetro de la tubería con su debida compactación se programa hacer la terminación de cada una de estas.

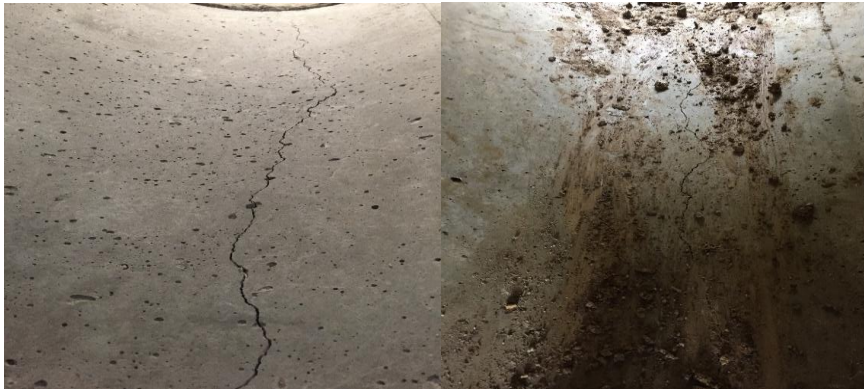
Ilustración 28 Fisura tubería 36"

Se realiza su respectiva compactación para hacer el solado y de esta manera poder tener continuidad con la instalación de esta tubería, al hacer la nivelación de

la tubería ya instalada en la primera etapa con la de la segunda etapa se hacen evidentes de unas fisuras que comprometen la parte inferior y superior de los tubos de concreto de 36 in a lo largo de estos, se determina dar continuidad a esta etapa mientras se plantean opciones para poder corregir el problema.

Con el análisis respectivo de cada uno de los tubos instalados, se encuentra que todos presentaban fisuras en la misma parte, se analiza la tubería que aún no estaba instalada y se encuentra que también tiene el mismo problema. Se investigan los factores por los cuales se presentó ese fenómeno de fisura, determinando que la tubería solo tenía 12 días de fraguado lo cual hacía que no tuviera la resistencia óptima para soportar una carga. Así que se decidió volver a excavar en el tramo de la tubería ya instalada para realizar la continuidad del atraque al 100% para garantizar su resistencia a una carga, y a la tubería de la segunda etapa hacer el mismo procedimiento para tener seguridad del sistema de drenaje, se deja un espesor de 12 cm con un concreto de 4000 psi de esta manera garantizar que estén aptas para recibir carga y no presentar deformación en la vía o colapso en el sistema de drenaje.

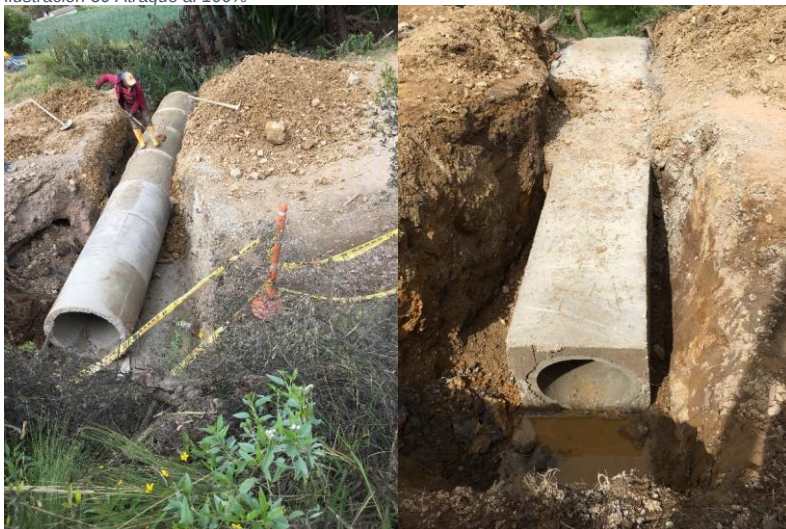
Ilustración 30 Atraque al 100%

Teniendo ya el tramo completo del sistema de alcantarillado con el atraque al 100% se deja fraguar 20 días al aire libre para permitir que este en óptimas condiciones para iniciar la respectiva compactación con material granular, las demás obras de arte que componen la ejecución de la obra para llegar a tener la capa asfáltica.

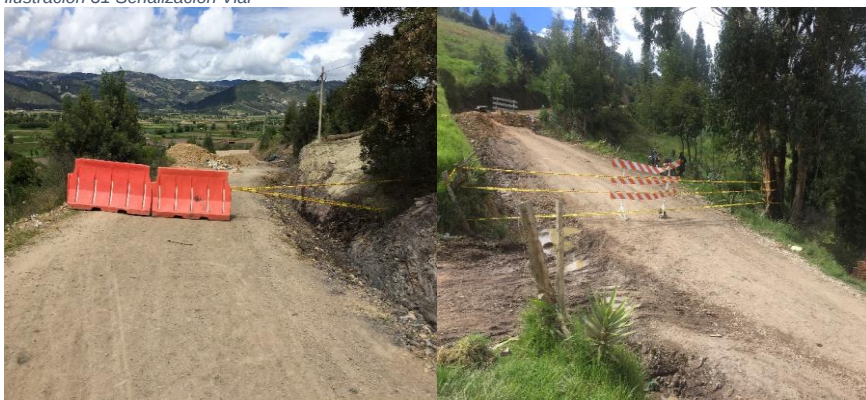
*Ilustración 31 Señalización Vial*

Se consideran los temas correspondientes a seguridad como lo es la señalización que permite identificar el peligro que puede llegar a tener esta vía con el paso de los peatones y de tránsito tales como motocicletas, bicicletas, vehículos y tracto camiones.

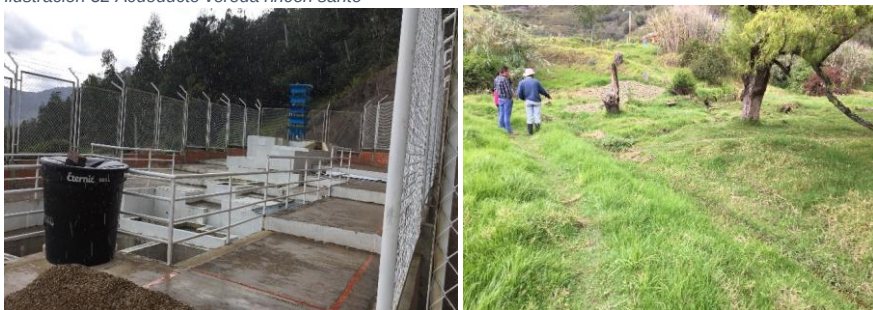
*Ilustración 32 Acueducto vereda rincón santo*

Se realiza la visita a uno de los acueductos de Samacá para la implementación de un nuevo proyecto mediante la compra de un humedal para no llegar a presentar escasez en el agua.

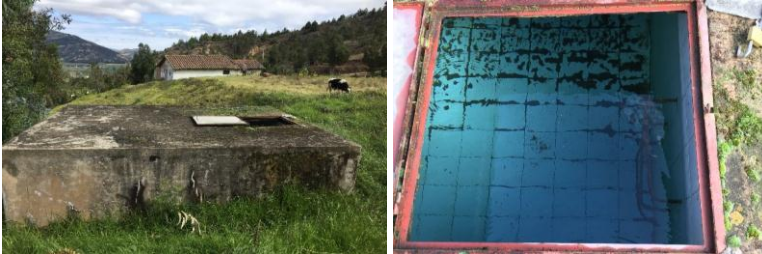
*Ilustración 33 Tanque de reserva*

Se realiza la visita para el estudio de la implementación de una planta de tratamiento que es requerida por la comunidad y por petición de Corpoboyaca.

Realizada la inspección a este acueducto se verifica que ellos quieren instalar la planta de tratamiento sobre el tanque de abastecimiento, después de un análisis se determina que este tanque no cuenta con el refuerzo necesario para soportar una carga extra a la que ya tiene. Se plantea la opción de hacer la compra de unos metros cuadrados junto a este tanque para poder ubicar esta planta ya que el precio del área del terreno es inferior al de hacer un refuerzo al tanque para poder garantizar la capacidad de carga requerida para la planta.

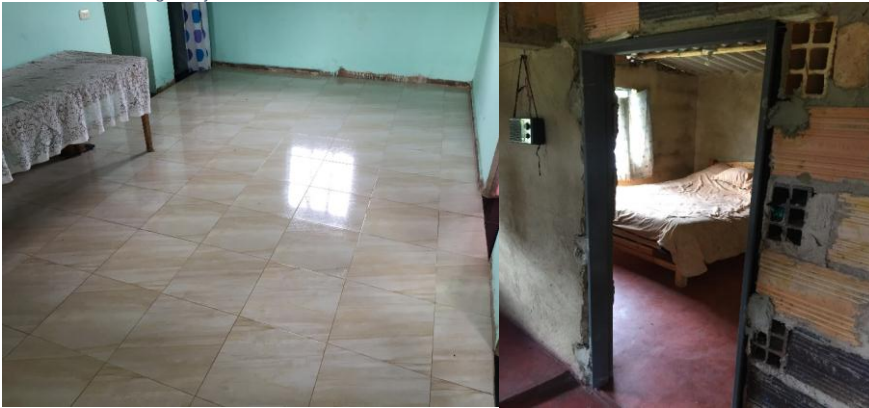
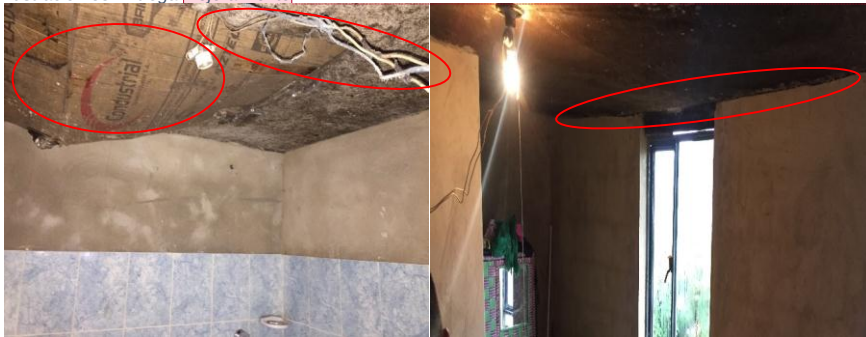
*Ilustración 34 Entrega mejoramientos con errores*

Se visitan las viviendas que están en el programa de mejoramiento de vivienda para realizar la entrega oficial del mejoramiento a cada propietario, encontrando que hay viviendas que no cumplen con el plan de mejoramiento y que ordeno la corrección de las fallas encontradas en este proceso, ya que el contratista debe cumplir con los estándares de calidad e integridad que se le deben presentar a cada beneficiario.

Como se observa en la ilustración anterior se encuentra el caso de la vivienda que, en el momento de hacer la entrega con interventoría, existían fallas en el trabajo realizado con respecto a la parte eléctrica y a los acabados. Se ordena al contratista rectificar y programar una nueva visita para la verificación de las correcciones.

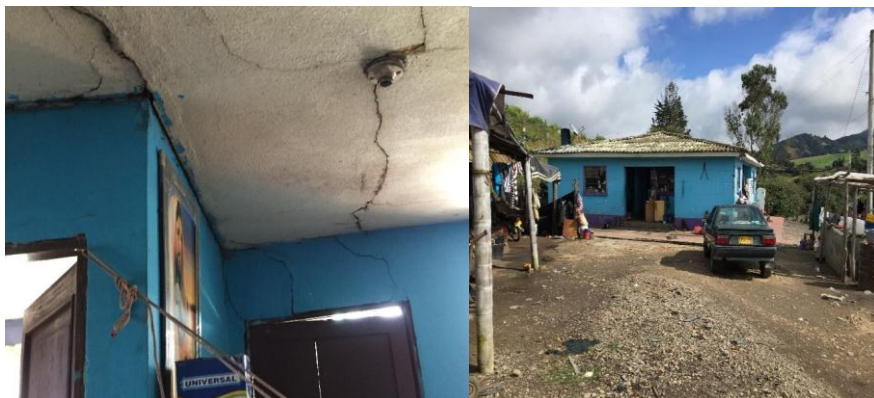
*Ilustración 38 Ana Victoria Saavedra*

Se realizó el informe de riesgo de la vivienda de la señora ANA VICTORIA SAAVEDRA, a quien se le realizó la inspección de la vivienda y se catalogó en riesgo de colapso por movimientos en masa del suelo y por daños estructurales de alto nivel.

Se realiza el respectivo informe donde se hace la descripción del estado actual de la vivienda y los motivos por los cuales debe ser desalojada de inmediato.
