## 1. Apéndices

### ANEXO 1

#### 1.1. Cimentaciones profundas - Sonic echo

### FICHAS TÉCNICAS DE LOS REPORTES

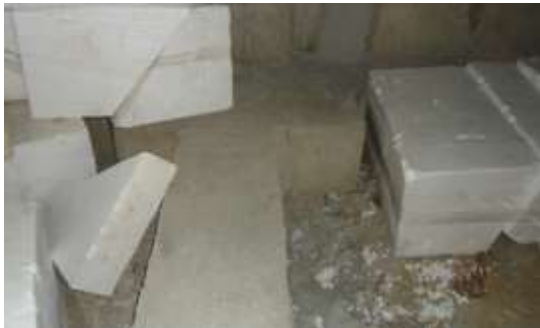
| Estudio | Zona | Profundidad | Perfil de Amplitud Onda | Análisis de Onda |
|---|---|---|---|---|
| <b>Torres Veranda</b><br><br>Fecha de Ensayo: 15/11/2017<br><br>4 zapatas | Bucaramanga y sus alrededores (Girón)<br>Suelo: Depósitos aluviales y de llanuras aluviales<br><br>Suelo: Depósitos aluviales y de llanuras aluviales | Profundidad teórica: 0,4m<br>Profundidad zapata D(8-9): 0,51m<br>Profundidad zapata G-11: 0,58m<br>Profundidad zapata F-16: 0,58m<br>Profundidad zapata E-18: 0,53m | <p>No se registra perfil de amplitud de onda</p> <p>Figura 8</p> | |

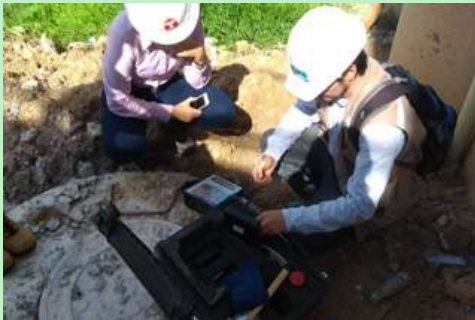
| Estudio | Zona | Profundidad | Perfil de Amplitud Onda | Análisis de Onda |
|---|---|---|---|---|
| <b>Conjunto Residencial Baranoa</b><br><br>Fecha de Ensayo: 19/05/2017<br><br>3 zapatas de 1,5x1,5 | Bucaramanga y sus alrededores (Floridablanca)<br><br>Suelo: Capas rojas constituidas por arenitas, conglomerados y limolitas. | Profundidad teórica: 0,5m | <p>Gráfica 15</p> <p>Figura 9</p> | <p>golpe del mazo<br/>se genera un pico negativo de <math>-1.9 \times 10^{-4}</math> in/s. Inmediatamente después, se genera un pico positivo de <math>3 \times 10^{-4}</math> in/s. Seguidamente, hay un descenso de la onda hasta llegar a <math>-5 \times 10^{-3}</math> in/s cuando la onda llega a la punta del pilote.</p> |

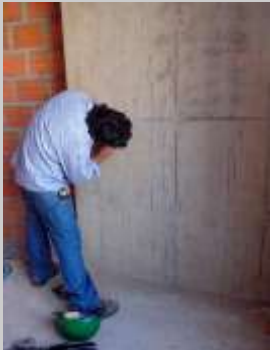
| Estudio | Zona | Dimensiones | Resistencia | Perfil de Amplitud de Onda , Foto/Esquema | Análisis de onda |
|---|---|---|---|---|---|
| <b>Sierra Colina</b><br>Fecha<br>Ensayo 16/07/2013<br>Pantalla eje J8 Torre 2 Sótano 1 | Floridablanca<br>Suelo: Capas rojas constituidas por arenitas, conglomerados y limolitas. | Longitud: 2m<br>Alto: 2,7m<br>Espesor: 0,5m | Velocidad Experimental: 5215 m/s<br>f <sub>c</sub> es de 28MPa | <br>Gráfica 21<br><br>Figura 19 | El perfil de amplitud de onda muestra fluctuaciones de gran amplitud a lo largo de todo el recorrido de la onda por el muro. Especialmente, en el intervalo comprendido entre 100 y 800 $\mu$ s hay picos máximos de hasta 12E-4 Volts. A partir de que t es 800 $\mu$ s se presentan ondas intermedias a lo largo de todo el recorrido con valores de amplitud que se encuentran entre -4E-4 y 6E-4 Volts. |

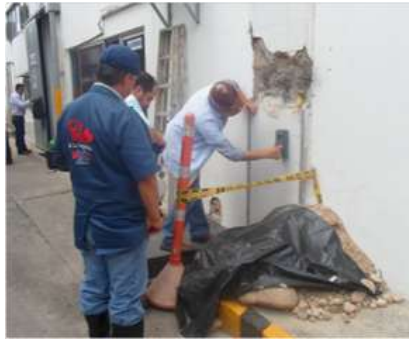
| Estudio | Zona | Dimensiones | Resistencia | Perfil de Amplitud de Onda , Foto/Eschema | Análisis de onda |
|---|---|---|---|---|---|
| Bodega Feska Leche , Columna Área exterior Fecha Ensayo: 17/06/2013 | Girón Zona Industrial Chimitá | Diámetro: 0,6m | Velocidad Experimental: 4239 m/s<br>Calidad Elemento: Excelente | <p>Figura 35: Test de ultrasonido B16. Columna área exterior</p> <p>Gráfica 22</p> <p>Figura 20</p> | La gráfica ilustra un comportamiento de onda bastante homogéneo. Donde los niveles de amplitud durante el recorrido de la onda se encuentran entre $-4E-3$ y $5E-3$ in/s. |

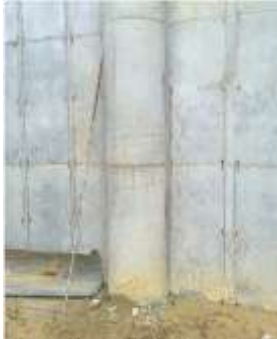
| Estudio | Zona | Dimensiones | Resistencia | Perfil de Amplitud de Onda , Foto/Esquema | Análisis de onda |
|---|---|---|---|---|---|
| <b>Baia Chala</b><br>Fecha: 19/10/2013<br>Ensayo: 3<br>Columna 14' | Floridablanca | Diámetro: 0,7 m | Velocidad Experimental: 5537 m/s<br>Calidad Elemento: Integro<br>f <sub>c</sub> es de 28 MPa<br>Resistencia Experimental: 28,39 MPa | <br>Gráfica 24<br><br>Figura 22 | La gráfica ilustra un comportamiento de onda donde esta tiene muy leves fluctuaciones respecto a la media, es decir, no hay datos tan dispersos, ni datos de amplitud de gran valor. La amplitud se encuentra en un rango de entre -5E-4 y 4E-4 Volts. Siendo este último el pico máximo de amplitud cuando t es 750 $\mu$ s. |

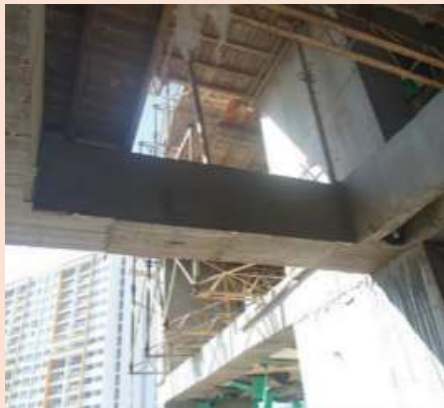
| Estudio | Parámetros | Perfil de amplitud de onda | Análisis de Onda |
|---|---|---|---|
| <p><b>Sierra Colina</b><br/>Viga Eje 6<br/>TORRE 1 PISO<br/>2<br/>Fecha Ensayo:<br/>16/07/2013</p> | <p>Ancho:0,61 m<br/>Alto:0,45 m<br/>Velocidad<br/>Experimental<br/>promedio:6621<br/>m/s<br/>Calidad Elemento:<br/>Excelente</p> | <p>Gráfica 27</p> <p>Figura 25</p> | <p>La gráfica del perfil de amplitud de onda muestra un comportamiento diferente según el intervalo de tiempo en el que se encuentre la onda. En el intervalo comprendido entre 80 y 710 <math>\mu s</math> se presentan fuertes fluctuaciones en la onda y se puede ver que hay varios datos dispersos alejados de la media. En este intervalo se presentan 3 picos de gran amplitud, el pico máximo de valor <math>1.4E-3</math> Volts se presenta cuando <math>t</math> es 350 <math>\mu s</math>. En un segundo intervalo de tiempo a partir de 710 <math>\mu s</math>, las fluctuaciones son intermedias, no hay valores tan dispersos de la media y el pico máximo es de <math>6E-4</math> cuando <math>t</math> es 910 <math>\mu s</math>.</p> |

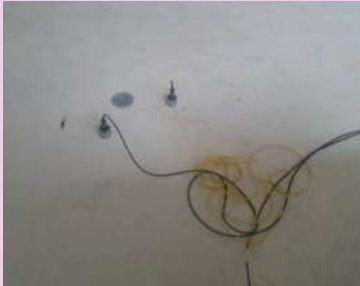
| Estudio | Dimensiones | Perfil de amplitud de onda | Análisis de Onda |
|---|---|---|---|
| <b>Bodega Feska Leche,</b><br>Zona Industrial Chimitá<br>Ubicación: Girón<br>Losa Bodega Segundo Piso<br>Fecha Ensayo: 17/06/2013 | Espesor: 0,12 m<br>Velocidad Experimental: 7357m/s<br>Calidad Elemento: Excelente | <p>Gráfica 28</p> <p>Figura 26</p> | <p>En la gráfica se percibe que a lo largo de todo el recorrido de la onda, la amplitud de la misma se mantiene en niveles de entre -5E-3 y 5E-3 Volts. Cuando toma un valor de 200µs se presenta un pico máximo de 6E-3 Volts.</p> |

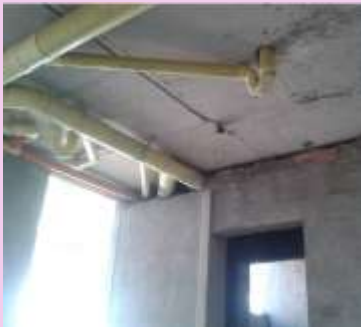
| Estudio | Dimensiones | Perfil de amplitud de onda | Análisis de Onda |
|---|---|---|---|
| <b>Centro de Salud Mutis</b><br>Placa A-B / 3-4<br>Fecha de Ensayo: 19/12/2013 | Espesor: 0,2 m<br>Velocidad Experimental: 4534,5 m/s<br>Calidad Elemento: Bueno | <p>Gráfica 30</p> <p>Figura 28</p> | El perfil de amplitud de onda suele mantenerse en niveles de amplitud comprendidos entre $-2E-5$ y $2,2E-5$ Volts. Hay un pico máximo que tiene un valor de $3,8E-5$ Volts cuando $t$ es $150\mu s$ . |

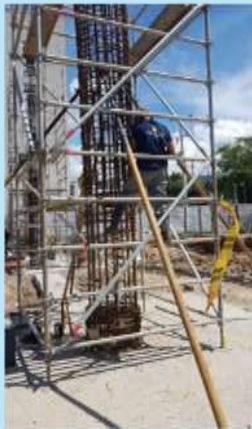
| Estudio | Parámetros | Perfil de amplitud de onda | Análisis de Onda / Elemento |
|---|---|---|---|
| <b>Edificio GECTII COMPUSER S.A.S.</b><br>Varilla larga de Acero<br>Bucaramanga y sus alrededores (Piedecuesta)<br>Fecha Ensayo: 8/10/2018 | Velocidad Experimental<br>Promedio:<br>4337,194 m/s | <p>Gráfica 34</p> <p>Figura 33</p> | <p>En primera instancia se observa un incremento progresivo en la amplitud. Cuando <math>t</math> es <math>405\mu s</math> la amplitud llega a un pico máximo de <math>8E-4</math> in/s. En el intervalo comprendido entre <math>400</math> y <math>800\mu s</math> se evidencia una reducción en la amplitud hasta niveles de <math>2E-4</math> in/s. De ahí en adelante, la onda presenta amplitudes de baja magnitud.</p> |

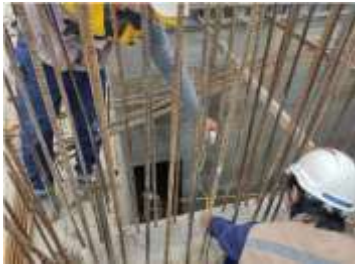
| Estudio | Parámetros | Perfil de amplitud de onda | Análisis de Onda / Elemento |
|---|---|---|---|
| <b>EDIFICIO CIENCIAS HUMANAS 2</b><br>Barra de Acero (Elemento 1)<br>Bucaramanga<br><br>Fecha Ensayo: 17/03/2020 | Velocidad Experimental<br>Promedio:<br>5182,1 m/s | <p>No hay registro de la onda</p> <p>Figura 34</p> | <p>Los espectros de Onda muestran que hay continuidad a lo largo de los elementos de acero. Por lo tanto, hay integridad estructural en el elemento.</p> |

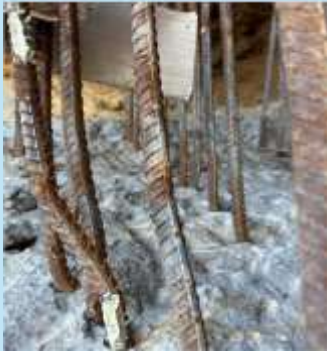
| Estudio | Parámetros | Perfil de amplitud de onda | Análisis de Onda / Elemento |
|---|---|---|---|
| <b>San Francisco Tower</b><br>Barra de acero #6 de diámetro ¾" en viga cimentación (Barra 1 zona normal y Barra 1 zona doblada)<br>Bucaramanga<br><br>Fecha Ensayo: 15/10/2025 | Modulo Elástico teórico:<br>200000 MPa<br>Velocidad Experimental<br>Promedio(doblada):<br>3409,31 m/s<br>Modulo dinámico de Elasticidad(doblada):<br>237250 MPa<br>Velocidad Experimental<br>Promedio(referencia):<br>3509,49 m/s<br>Modulo dinámico de Elasticidad(referencia):<br>251430 MPa | <p>Figura 35</p> | <p>Se presenta una reducción considerable del módulo de elasticidad del 5,64%</p> |

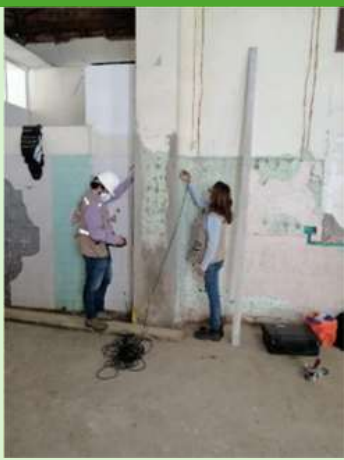
| Estudio | Dimensiones y Resistencia | Perfil de amplitud de onda | Análisis de Onda |
|---|---|---|---|
| <b>Asilo San Rafael</b><br>Columna 1<br>Mampostería<br>Bucaramanga<br>Fecha<br>Ensayo:17/07/2024 | Resistencia Experimental:1,52 MPa<br>Módulo de Elasticidad:5573,57MPa<br>Velocidad Experimental Promedio: 1640,88 m/s | <p>Figura 36</p> | No hay registro de onda |

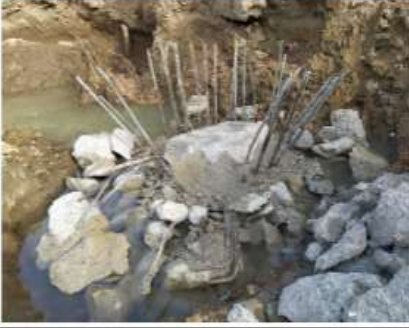
| TIPO: Pilote 18<br>Diámetro: 1.5 m Ancho: _____<br>Longitud: 28,63 [m] Alto: _____ | | | |
| El pilote presenta integridad y continuidad para una señal de longitud construida aproximadamente, L=27.75m.<br>Se recibe eco hasta una profundidad de 33.98m.<br>Se presenta velocidad de onda de 1581.12 m/s.<br>Archivos (itac6 y itac8). | | | |

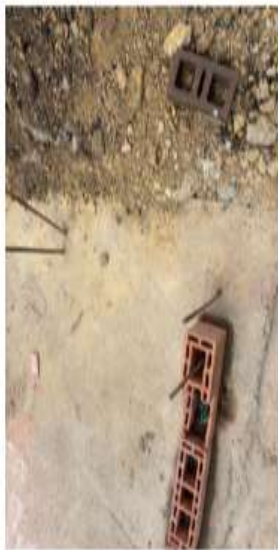
| TIPO: | Pilote 44 | | |
| GANANCIA | ID SE | | |
| 10 | smr22.nde | | |
| 10 | smr23.nde | | |
