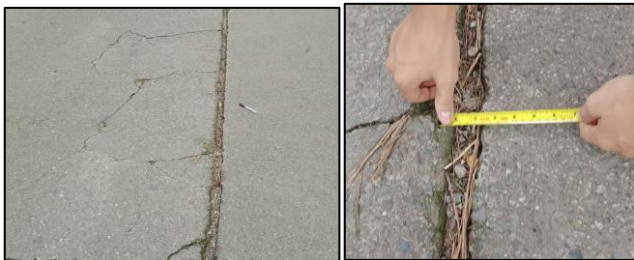
| <b>PATOLOGÍA (PT2):</b> <ul style="list-style-type: none"><li>• Grietas en Bloque (GB)</li><li>• Separación de juntas (SJ)</li></ul> | <b>ESQUEMA:</b><br> |
| <b>NIVELES DE SEVERIDAD:</b> <ul style="list-style-type: none"><li>• Medio ambas patologías</li></ul> | |
| <b>DESCRIPCIÓN DE LA PATOLOGÍA:</b> <p>Se presenta un agrietamiento en bloque derivado de la unión entre grietas longitudinales y transversales provenientes desde el centro de la vía, además se identifica la presencia de una separación de juntas entre losas de aproximadamente 2.5 cm de longitud.</p> | |
| <b>POSIBLES CAUSAS:</b> <p><b>(SJ)</b></p> <ul style="list-style-type: none"><li>• Contracción o expansión diferencial de losas debido a la ausencia de barras de anclaje entre carriles adyacentes.</li><li>• Desplazamiento lateral de las losas motivado por un asentamiento diferencial en la subrasante.</li><li>• Ausencia de Bermas.</li><li>• Asentamiento diferencial de la Subrasante.</li></ul> <p><b>(GB)</b></p> <p>Los agrietamientos o fracturación múltiple puede ser causada por las constantes cargas que se ejercen repetitivamente en la losa (fatiga del concreto) o también pueden ser causadas por un diseño estructural erróneo de la vía y las condiciones de soporte que brinda el terreno de la zona .</p> | |

| <b>PROPUESTA DE MANTENIMIENTO:</b> <p>La separación de las juntas se debe sellar cuando el caso no presenta deformaciones que generen pérdida de confort al manejar.</p> <p>Si llegase a presentarse un nivel de severidad medio o alto se debe desarrollar una reconstrucción del tramo, reconvirmando y Re compactando la subrasante; colocando barras de amarre en la junta longitudinal.</p> <p>Tratar las grietas a través del sellado de las mismas mediante la instalación de un producto que ayuda a prevenir la infiltración de agua a las capas inferiores del pavimento; tanto en</p> | <b>RECOMENDACIONES:</b> <p>Verificar los materiales con los cuales se va a reconvirmando y Re compactar la subrasante y posteriormente instalar las barras de amarre en las juntas longitudinales.</p> <p>Verificar el sellado correcto de las grietas presentadas en el tramo de estudio y corroborar que el área de trabajo ha quedado completamente limpia y finalmente medir la longitud en la que el trabajo se haya realizado a satisfacción.</p> |

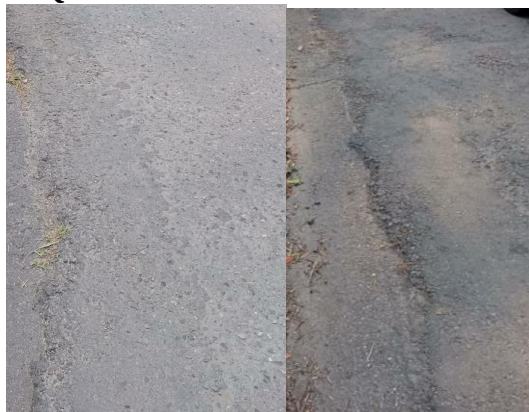
**PATOLOGÍA PT3:**

- **Abultamiento (AB)**
- **Cabezas Duras (CD)**

- **Bajo en ambas patologías**

Se presenta un conjunto de patologías donde es evidente el abultamiento de la superficie del pavimento junto con una zona de la estructura con presencia de cabezas duras donde los agregados están expuestos fuera de la mezcla asfáltica y aumenta la rugosidad de la estructura del pavimento.

Se presentan principalmente por la expansión de la subrasante o en capas de concreto asfáltico colocado sobre placas de concreto rígido, el cual se deforma al existir presiones bajo la capa asfáltica.

- Uso de agregados gruesos con tamaño inadecuado.
- Distribución granulométrica deficiente en el rango de las arenas.
- Segregación de los agregados durante su manejo en obra
- Heterogeneidad en la dureza de los agregados.

Escarificar para así posteriormente reconformar la carpeta asfáltica.

Elaborar imprimación de las distintas capas de ligante asfáltico.

Desarrollar una instalación de una capa de refuerzo a la estructura asfáltica con un espesor de aproximadamente 5 cm ya sea en frío o caliente.

Verificar la consistencia y calidad del triturado del material que va a componer la carpeta asfáltica.

Aplicar al detalle las especificaciones técnicas para mezclas asfálticas.

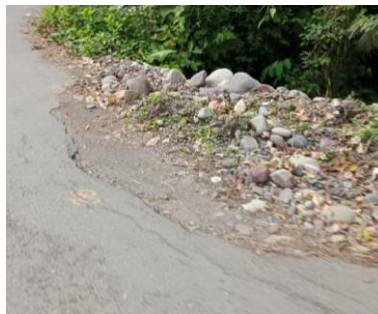
**PATOLOGÍA PT5:**

- Fisuras en Media Luna (FML)
- Perdida de Agregado (PA)
- Hundimiento (HUN)

- FML – Bajo
- PA – Medio
- HUN - Medio

En la fotografía de la inspección visual se evidencia la presencia de un hundimiento en un tramo de la vía del cual se derivan una serie de fisuras en media luna y se identifica una pérdida de agregados en el área donde se hace presencia la patología.

- Falla lateral de un talud en zona de terraplén
- Ausencia o falla de obras de contención de la banca
- Consolidación de los rellenos que compactan las obras de contención
- Asentamientos de la subrasante
- Deficiencias de drenaje que afecta a los materiales granulares
- Inestabilidad de la banca

Desarrollar una limpieza a la fisura para así posteriormente aplicar sellante asfáltico puede ser termoplástico, emulsión o modificado con polímeros, instalar la respectiva arena de llenando el espaciado o si la severidad de la grieta es alta se requiere levantar la capa asfáltica y reemplazar la zona afectada.

Se recomienda verificar la estabilidad del terreno para evitar la reiteración de la patología a corto plazo y minimizar los riesgos para los usuarios de la vía.

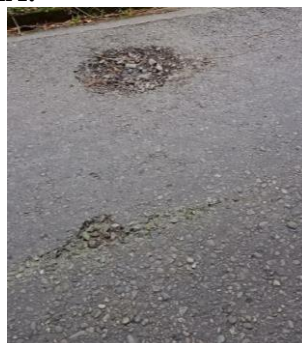
**PATOLOGÍA PT6:**

- Bache (BCH)
- Perdida de agregados (PA)

- BCH- Bajo (Profundidad menor a 25mm)
- PA - Bajo

Se identifica la presencia de un bache junto con una estructura de pavimento en la cual se evidencia perdida de agregados y algunos de ellos expuestos aumentando la rugosidad de la estructura en el tramo inspeccionado.

Este tipo de deterioro puede presentarse por la acumulación de agua en zonas de la estructura donde se presentan fisuras y ante la acción del tránsito vehicular se produce una reducción de esfuerzos efectivos generando deformaciones y fallas en el pavimento; también es consecuencia de algunos defectos constructivos.

Excavar el área del bache para luego rellenar con material la base y lograr aplicar el ligante asfáltico. Finalmente se debe instalar mezcla asfáltica en frío o caliente y compactar de modo eficiente.

Para un buen funcionamiento el ligante asfáltico debe estar a una temperatura aproximada de 60 a 80°C.

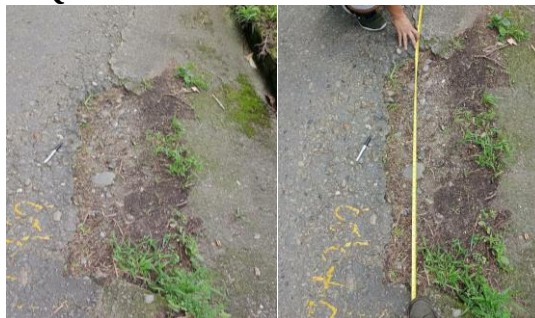
**PATOLOGÍA PT10:**

- Bache (BCH)
- Cabezas duras (CD)

- Alto
- Medio
- Bajo

Se identifica la presencia de un bache en el borde de la calzada junto con cabezas duras donde se evidencia la presencia de agregados expuestos fuera del mortero de asfalto y que aumenta la rugosidad del pavimento.

Este tipo de deterioro puede presentarse por la acumulación de agua en zonas de la estructura donde se presentan fisuras y ante la acción del tránsito vehicular se produce una reducción de esfuerzos efectivos generando deformaciones y fallas en el pavimento

Excavar el área del bache para luego rellenar con material la base y lograr aplicar el ligante asfáltico. Finalmente se debe instalar mezcla asfáltica en frío o caliente y compactar de modo eficiente y desarrollar una instalación de una capa de refuerzo a la estructura asfáltica con un espesor de aproximadamente 5 cm ya sea en frío o caliente

Para un buen funcionamiento el ligante asfáltico debe estar a una temperatura aproximada de 60 a 80°C  
Aplicar al detalle las especificaciones técnicas para mezclas asfálticas

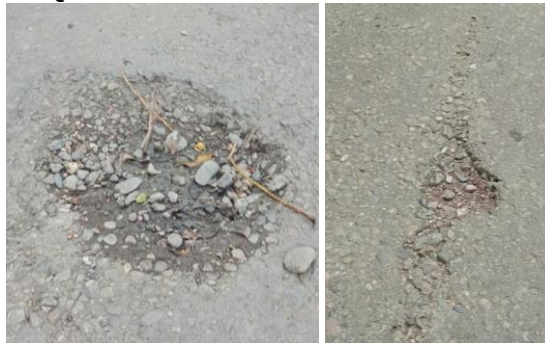
**PATOLOGÍA PT11:**

- Bache (BCH)
- Surco (SU)

- BCH – Bajo
- SU - Bajo

Se identifica la presencia de un surco que corresponde a una franja o canal longitudinal donde se ha perdido los agregados y aledaño a este un bache de tamaño considerable donde se evidencia acumulación de agua que puede deteriorar aún más la carpeta asfáltica.

Este tipo de deterioro puede presentarse por la acumulación de agua en zonas de la estructura donde se presentan fisuras y ante la acción del tránsito vehicular se produce una reducción de esfuerzos efectivos generando deformaciones y fallas en el pavimento además de la posible distribución defectuosa del ligante bituminoso o del agregado, generando así el posible desprendimiento de los agregados.

Excavar el área del bache para luego rellenar con material la base y lograr aplicar el ligante asfáltico. Finalmente se debe instalar mezcla asfáltica en frío o caliente y compactar de modo eficiente y desarrollar una instalación de una capa de refuerzo a la estructura asfáltica con un espesor de aproximadamente 5 cm ya sea en frío o caliente

Para un buen funcionamiento el ligante asfáltico debe estar a una temperatura aproximada de 60 a 80°C  
Aplicar al detalle las especificaciones técnicas para mezclas asfálticas

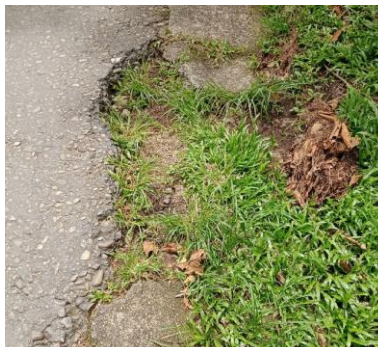
**PATOLOGÍA PT12:**

- Bache (BCH)
- Cabezas duras (CD)

- Medio en ambas patologías

Se identifica la presencia de un bache en el borde de la calzada junto con cabezas duras donde se evidencia la presencia de agregados expuestos fuera del mortero de asfalto y que aumenta la rugosidad del pavimento.

Este tipo de deterioro puede presentarse por la acumulación de agua en zonas de la estructura donde se presentan fisuras y ante la acción del tránsito vehicular se produce una reducción de esfuerzos efectivos generando deformaciones y fallas en el pavimento

Excavar el área del bache para luego rellenar con material la base y lograr aplicar el ligante asfáltico. Finalmente se debe instalar mezcla asfáltica en frío o caliente y compactar de modo eficiente y desarrollar una instalación de una capa de refuerzo a la estructura asfáltica con un espesor de aproximadamente 5 cm ya sea en frío o caliente

Para un buen funcionamiento el ligante asfáltico debe estar a una temperatura aproximada de 60 a 80°C  
Aplicar al detalle las especificaciones técnicas para mezclas asfálticas

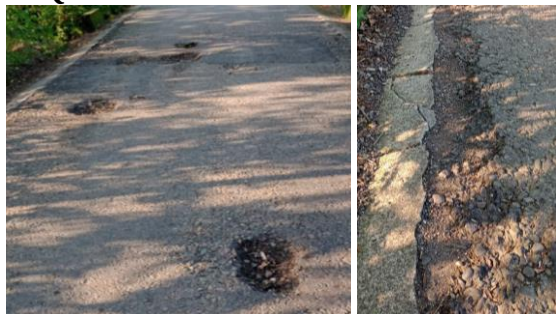
**PATOLOGÍA PT15:**

- Bache (BCH)
- Separación de la berma (SB)

- BCH – Alto
- SB - Alto

En el PT15 se logra evidenciar una serie de baches de considerable magnitud distribuidos por la calzada, además de identificar una separación de la berma donde se evidencia también la pérdida de agregados de la capa de rodadura.

Este tipo de deterioro puede presentarse por la acumulación de agua en zonas de la estructura donde se presentan fisuras y ante la acción del tránsito vehicular se produce una reducción de esfuerzos efectivos generando deformaciones; además se pueden presentar por inestabilidad de taludes adenaños cuando es el caso o por la ausencia de liga entre la calzada y la berma cuando son construidas por separado.

Escarificar para así posteriormente reconformar la carpeta asfáltica o excavar el área del bache para luego rellenar con material la base y lograr aplicar el ligante asfáltico. Finalmente se debe instalar mezcla asfáltica en frío o caliente y compactar de modo eficiente

Verificar la consistencia y calidad del triturado del material que va a componer la carpeta asfáltica  
Para un buen funcionamiento el ligante asfáltico debe estar a una temperatura aproximada de 60 a 80°C

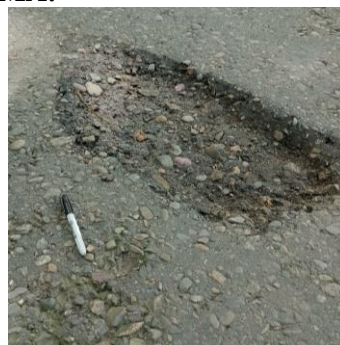
**PATOLOGÍA PT18:**

- Bache (BCH)
- Cabezas duras (CD)

- BCH – Medio
- CD - Medio

Se identifica la presencia de un bache de tamaño considerable en la calzada junto con cabezas duras evidenciando la presencia de agregados expuestos fuera del mortero de asfalto y que aumenta la rugosidad del pavimento.

Este tipo de deterioro puede presentarse por la acumulación de agua en zonas de la estructura donde se presentan fisuras y ante la acción del tránsito vehicular se produce una reducción de esfuerzos efectivos generando deformaciones y fallas en el pavimento

Excavar el área del bache para luego rellenar con material la base y lograr aplicar el ligante asfáltico. Finalmente se debe instalar mezcla asfáltica en frío o caliente y compactar de modo eficiente y desarrollar una instalación de una capa de refuerzo a la estructura asfáltica con un espesor de aproximadamente 5 cm ya sea en frío o caliente

Para un buen funcionamiento el ligante asfáltico debe estar a una temperatura aproximada de 60 a 80°C  
Aplicar al detalle las especificaciones técnicas para mezclas asfálticas

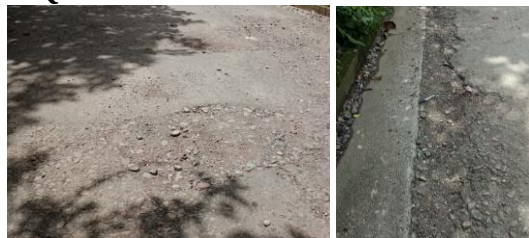
**PATOLOGÍA PT19:**

- Bache (BCH)
- Separación de la berma (SB)

- BCH – Bajo
- SB - Alto

En el PT18 se logra evidenciar una serie de baches de considerable magnitud en la mitad de la calzada, además de identificar una separación de la berma donde se evidencia también la pérdida de agregados de la capa de rodadura.

Este tipo de deterioro puede presentarse por la acumulación de agua en zonas de la estructura donde se presentan fisuras y ante la acción del tránsito vehicular se produce una reducción de esfuerzos efectivos generando deformaciones; además se pueden presentar por inestabilidad de taludes adyacentes cuando es el caso o por la ausencia de liga entre la calzada y la berma cuando son construidas por separado.

Escarificar para así posteriormente reconfigurar la carpeta asfáltica o excavar el área del bache para luego rellenar con material la base y lograr aplicar el ligante asfáltico. Finalmente se debe instalar mezcla asfáltica en frío o caliente y compactar de modo eficiente

Verificar la consistencia y calidad del triturado del material que va a componer la carpeta asfáltica  
Para un buen funcionamiento el ligante asfáltico debe estar a una temperatura aproximada de 60 a 80°C

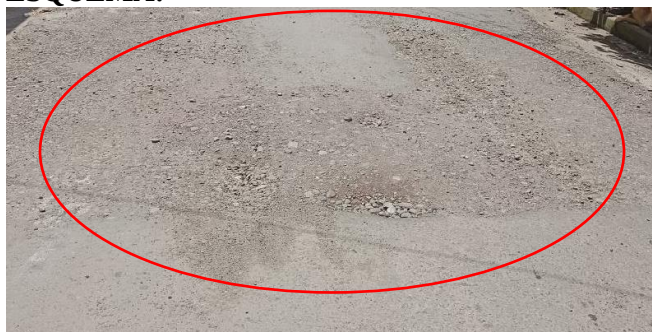
**PATOLOGÍA PT20:**

- Bache (BCH)
- Cabezas duras (CD)

- Medio ambas patologías

Se identifica la presencia de un bache de tamaño considerable en la calzada junto con cabezas duras evidenciando la presencia de agregados expuestos fuera del mortero de asfalto y que aumenta la rugosidad del pavimento.

Este tipo de deterioro puede presentarse por la acumulación de agua en zonas de la estructura donde se presentan fisuras y ante la acción del tránsito vehicular se produce una reducción de esfuerzos efectivos generando deformaciones y fallas en el pavimento

Excavar el área del bache para luego rellenar con material la base y lograr aplicar el ligante asfáltico. Finalmente se debe instalar mezcla asfáltica en frío o caliente y compactar de modo eficiente y desarrollar una instalación de una capa de refuerzo a la estructura asfáltica con un espesor de aproximadamente 5 cm ya sea en frío o caliente

Para un buen funcionamiento el ligante asfáltico debe estar a una temperatura aproximada de 60 a 80°C  
Aplicar al detalle las especificaciones técnicas para mezclas asfálticas

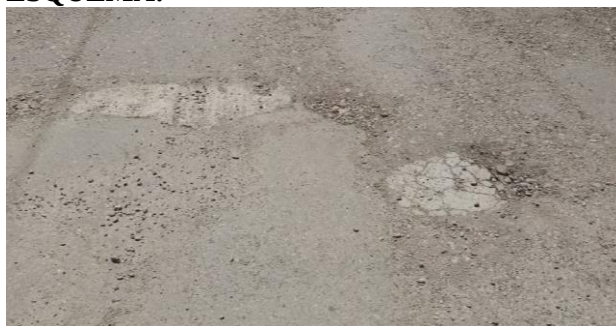
**PATOLOGÍA PT21:**

- Bache (BCH)
- Perdida de agregado (PA)

- BCH - Bajo
- PA - Medio

Se identifica la presencia de un bache de tamaño considerable en la calzada junto con pérdida de agregados evidenciando la disgregación superficial de la capa de rodadura haciendo la superficie más rugosa.

Este tipo de deterioro puede presentarse por la acumulación de agua en zonas de la estructura donde se presentan fisuras y ante la acción del tránsito vehicular se produce una reducción de esfuerzos efectivos generando deformaciones y fallas en el pavimento

Excavar el área del bache para luego rellenar con material la base y lograr aplicar el ligante asfáltico. Finalmente se debe instalar mezcla asfáltica en frío o caliente y compactar de modo eficiente y desarrollar una instalación de una capa de refuerzo a la estructura asfáltica con un espesor de aproximadamente 5 cm ya sea en frío o caliente

Para un buen funcionamiento el ligante asfáltico debe estar a una temperatura aproximada de 60 a 80°C  
Aplicar al detalle las especificaciones técnicas para mezclas asfálticas

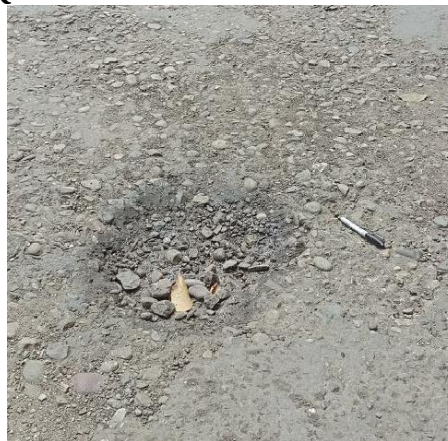
**PATOLOGÍA PT22:**

- Bache (BCH)
- Cabezas duras (CD)

- Medio – BCH Y CD

Se identifica la presencia de un bache en la calzada junto con cabezas duras evidenciando la presencia de agregados expuestos fuera del mortero de asfalto y que aumenta la rugosidad del pavimento.

Este tipo de deterioro puede presentarse por la acumulación de agua en zonas de la estructura donde se presentan fisuras y ante la acción del tránsito vehicular se produce una reducción de esfuerzos efectivos generando deformaciones y fallas en el pavimento

Excavar el área del bache para luego rellenar con material la base y lograr aplicar el ligante asfáltico. Finalmente se debe instalar mezcla asfáltica en frío o caliente y compactar de modo eficiente y desarrollar una instalación de una capa de refuerzo a la estructura asfáltica con un espesor de aproximadamente 5 cm ya sea en frío o caliente

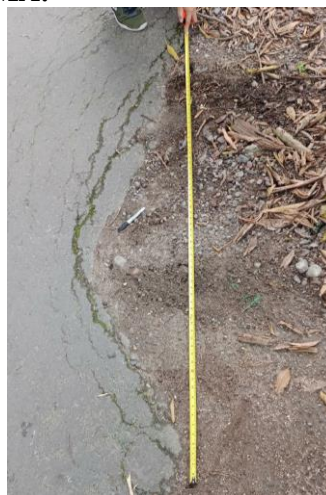
- FML – Bajo
- PA – Medio
- HUN – Bajo (no superior a 20mm)

En la fotografía de la inspección visual se evidencia la presencia de un hundimiento en un tramo de la vía del cual se derivan una serie de fisuras en media luna y se identifica una pérdida de agregados en el área donde se hace presencia la patología.

- Falla lateral de un talud en zona de terraplén
- Ausencia o falla de obras de contención de la banca
- Consolidación de los rellenos que compactan las obras de contención
- Asentamientos de la subrasante
- Deficiencias de drenaje que afecta a los materiales granulares
- Inestabilidad de la banca

Desarrollar una limpieza a la fisura para así posteriormente aplicar sellante asfáltico puede ser termoplástico, emulsión o modificado con polímeros, instalar la respectiva arena de llenando el espaciado o si la severidad de la grieta es alta se requiere levantar la capa asfáltica y reemplazar la zona afectada.

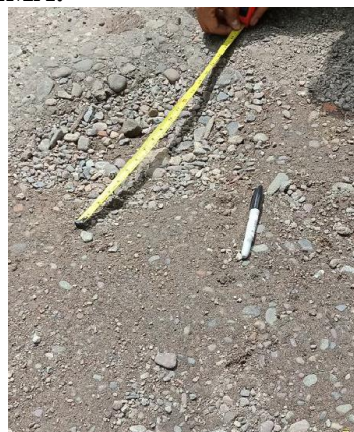
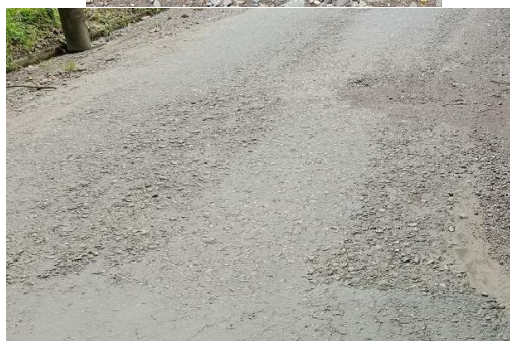
- Bajo ambas patologías

Se identifica la presencia de un bache de tamaño considerable en la calzada junto con pérdida de agregados evidenciando la disgregación superficial de la capa de rodadura haciendo la superficie más rugosa.

Este tipo de deterioro puede presentarse por la acumulación de agua en zonas de la estructura donde se presentan fisuras y ante la acción del tránsito vehicular se produce una reducción de esfuerzos efectivos generando deformaciones y fallas en el pavimento

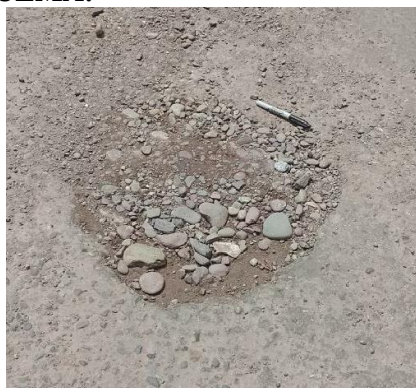
- Bajo ambas patologías

Se identifica la presencia de un bache en la calzada y pérdida de agregados evidenciando la disgregación superficial de la capa de rodadura haciendo la superficie más rugosa.

Este tipo de deterioro puede presentarse por la acumulación de agua en zonas de la estructura donde se presentan fisuras y ante la acción del tránsito vehicular se produce una reducción de esfuerzos efectivos generando deformaciones y fallas en el pavimento

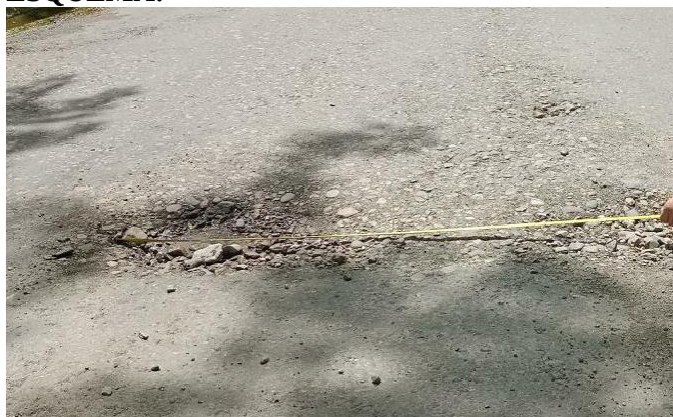
- BCH - Medio
- PA - Bajo

Se identifica la presencia de baches en la parte central de la calzada evidenciando pérdida de agregados y disgregación superficial de la capa de rodadura haciendo la superficie más rugosa.

Este tipo de deterioro puede presentarse por la acumulación de agua en zonas de la estructura donde se presentan fisuras y ante la acción del tránsito vehicular se produce una reducción de esfuerzos efectivos generando deformaciones y fallas en el pavimento

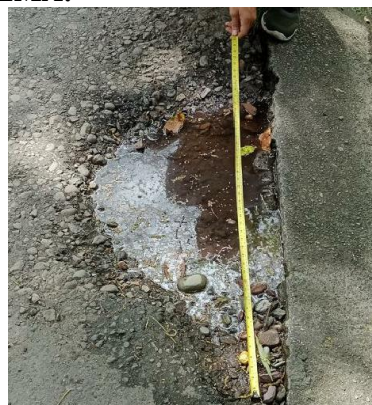
- BCH - Alto
- PA - Medio

Se identifica la presencia de un bache de tamaño considerable en el borde de la calzada evidenciando acumulación de agua en el y pérdida de agregados que generan disgregación superficial de la capa de rodadura haciendo la superficie más rugosa.

Este tipo de deterioro puede presentarse por la acumulación de agua en zonas de la estructura donde se presentan fisuras y ante la acción del tránsito vehicular se produce una reducción de esfuerzos efectivos generando deformaciones y fallas en el pavimento

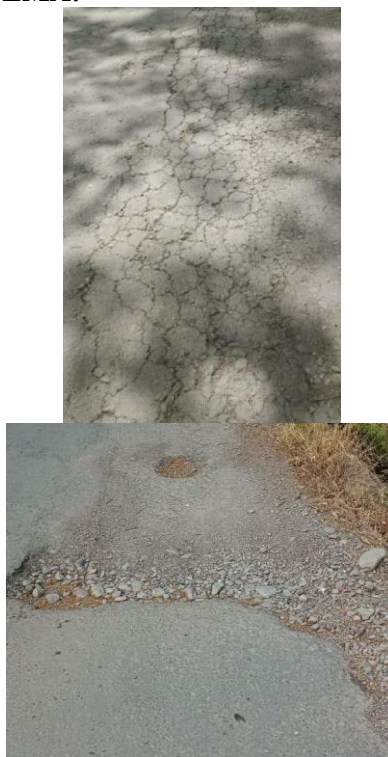
- BCH – Medio
- PA – Medio
- PC- Medio (Fisuras entre 1 a 3 mm)

Se identifica la presencia de un bache de tamaño considerable en el borde de la calzada junto con pérdida de agregados con la presencia de una serie de fisuras interconectadas que se denominan piel de cocodrilo en la parte central de la misma.

Este tipo de deterioro puede presentarse por la acumulación de agua en zonas de la estructura donde se presentan fisuras y ante la acción del tránsito vehicular se produce una reducción de esfuerzos efectivos generando deformaciones y fallas en el pavimento

La causa más frecuente de la denominada piel de cocodrilo es la falla por fatiga de la estructura asfáltica debido a deformaciones de la subrasante, espesor de la estructura insuficiente, rigidización de la mezcla asfáltica en zonas de carga, problemas de drenaje que puedan afectar los materiales granulares, etc...

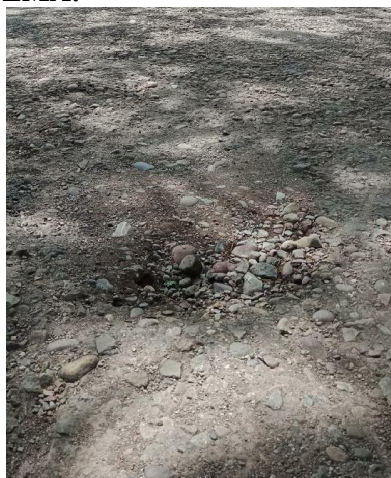
- BCH - Bajo
- PA - Medio

Se identifica la presencia de un bache en la parte central de la calzada junto con pérdida de agregados que generan disgregación superficial de la capa de rodadura haciendo la superficie más rugosa.

Este tipo de deterioro puede presentarse por la acumulación de agua en zonas de la estructura donde se presentan fisuras y ante la acción del tránsito vehicular se produce una reducción de esfuerzos efectivos generando deformaciones y fallas en el pavimento.

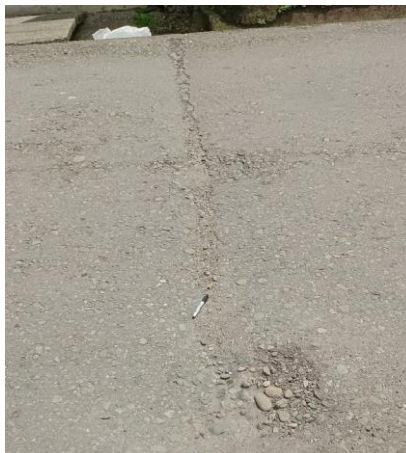
- BCH – Bajo
- PA – Bajo
- FCT - Medio

Se identifica la presencia de un bache junto con una fisura por juntas de construcción transversal y pérdida de agregados que generan disgregación superficial de la capa de rodadura haciendo la superficie más rugosa.

Este tipo de deterioro puede presentarse por la mala ejecución de las juntas de construcción de la carpeta asfáltica o de las juntas en zonas de ampliación, la acumulación de agua en zonas de la estructura donde se presentan fisuras y ante la acción del tránsito vehicular se produce una reducción de esfuerzos efectivos generando deformaciones y fallas en el pavimento.

Escarificar para así posteriormente reconfigurar la carpeta asfáltica; excavar el área del bache para luego rellenar con material la base y lograr aplicar el ligante asfáltico; o desarrollar un sellado de grieta junto con la excavación del bache.

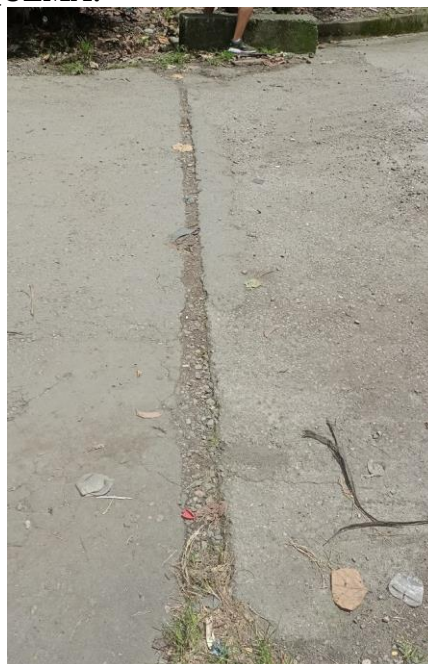
- FCT – Medio (entre 3 a 25 mm de separación)

Se identifica la presencia de una fisura por juntas de construcción transversal localizada en el eje de la vía y abarca el ancho de la calzada posiblemente en una zona de unión entre dos etapas de colocación de pavimento asfáltico.

Este tipo de deterioro puede presentarse por la mala ejecución de las juntas de construcción de la carpeta asfáltica o de las juntas en zonas de ampliación, carencia de ligante en las paredes de la junta, deficiencia en el corte vertical de las franjas construidas con anterioridad, deficiencia de compactación en la zona de la junta y unión entre materiales de diferente rigidez.

Cuando la sección transversal no presenta deformaciones o una fisura con nivel de severidad alto que signifique un riesgo para la seguridad de los usuarios se puede desarrollar un sellado de grietas o fisuras con la aplicación de emulsiones asfálticas de rotura lenta cuya fluidez garantice su adecuada penetración dentro de las grietas o fisuras.

Para un buen sellado de la grieta es recomendable desarrollar una limpieza con aire comprimido para remover partículas de polvo, materiales sueltos, etc., que impidan la adhesión del sellante.
