**Supervisión técnica de procesos constructivos en obras relacionadas con la geotecnia,  
infraestructura vial y topografía en el área de proyectos de la empresa Sociedad Minera de  
Santander**

**Trabajo de grado para optar el título de Ingeniero Civil**

**Universidad Santo Tomás, Bucaramanga**

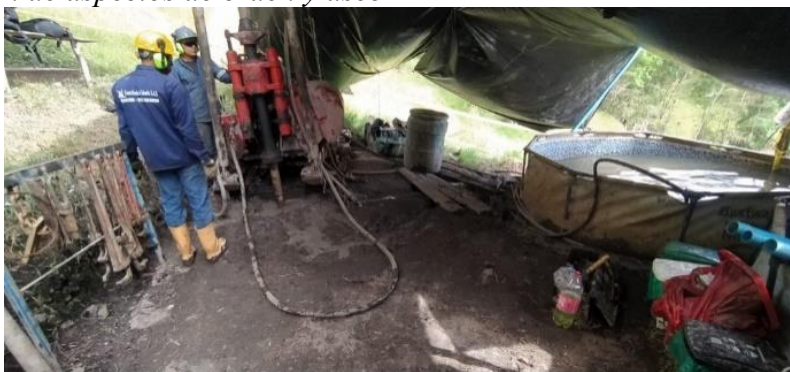
**Figura 3.** *Revisión de aspectos de orden y aseo*

En la figura 3, se evidencia la verificación de aspectos de seguridad y salud en el trabajo en plataforma de perforación, en especial observación de maniobras durante extracción de núcleos de perforación.

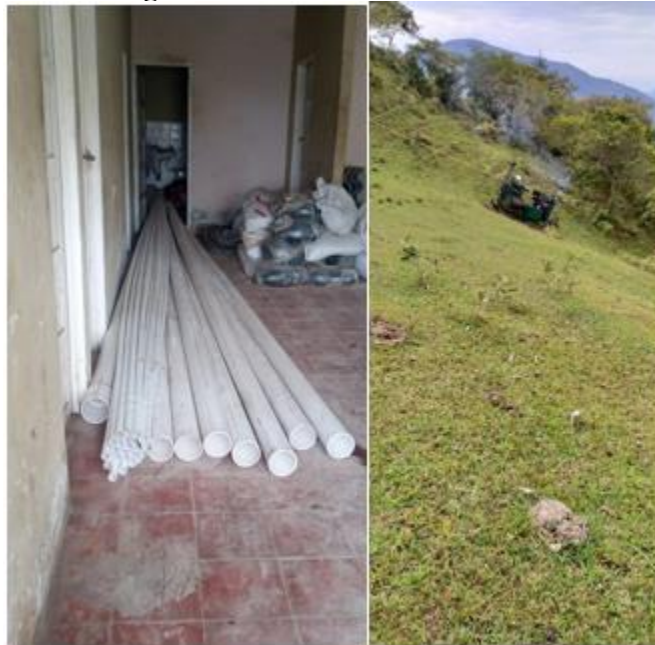
**Figura 5.** *Revisión aspectos de logista*

En la figura 5, se evidencia el seguimiento de aspectos logísticos en caracterización geotécnica DRF, la comprobación de insumos para instalación de piezómetros de hilo vibrátil, Casagrande y pozo de bombeo; así mismo, la verificación de traslados de taladros de perforación por caminos autorizados a plataformas de perforación.

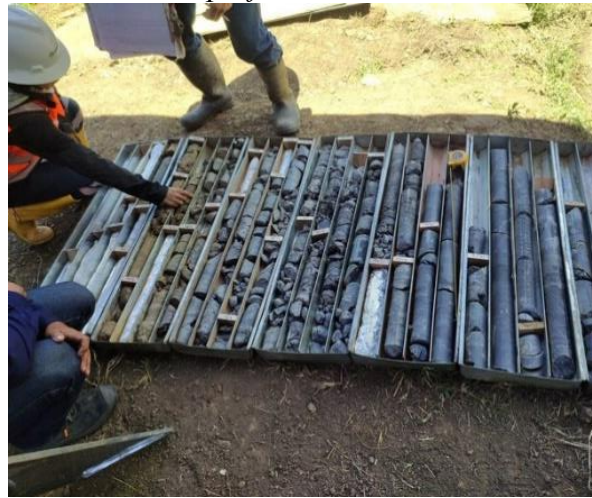
**Figura 6.** *Seguimiento de actividades de perforación*

En la figura 6, se observa el tendido de muestras de pozo de perforación con el fin de observar los perfiles estratigráficos encontrados a lo largo de sondeo y correcto almacenamiento y marcado de muestras.

En el cumplimiento de inspección como se evidencia en la figura 6, se destaca el almacenamiento de muestras obtenidas in situ, en las cuales la menor profundidad de exploración se coloca en la esquina superior izquierda de la caja y los núcleos se colocarán progresivamente en dirección descendente de una manera continua, hasta la cota más profunda así mismo la marcación de cada corrida se debe indicar sobre los espaciadores, adicionalmente en las tapas de la caja para muestras se deben enumerar progresivamente y mencionar dicha profundidad final de caja [11].

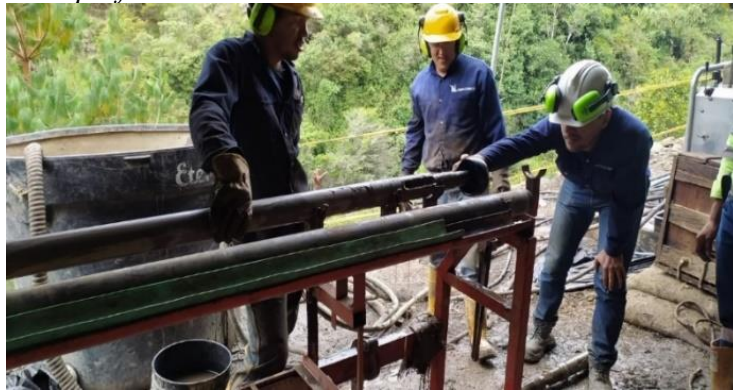
**Figura 7.** *Actividades de perforación*

En la figura 7, se observa la realización del análisis de actividad de orientación en el núcleo de perforación con un instrumento de medición tipo Réflex para verificar la inclinación de pozo de perforación.

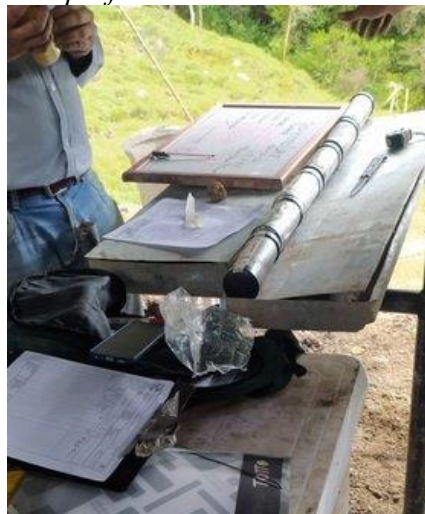
**Figura 8.** *Embalaje de muestras de perforación*

En la figura 8, se comprueba el embalaje y marcado de muestras tipo shelby obtenidas en pozo de perforación para garantizar fiabilidad en el desarrollo de pruebas de laboratorio.

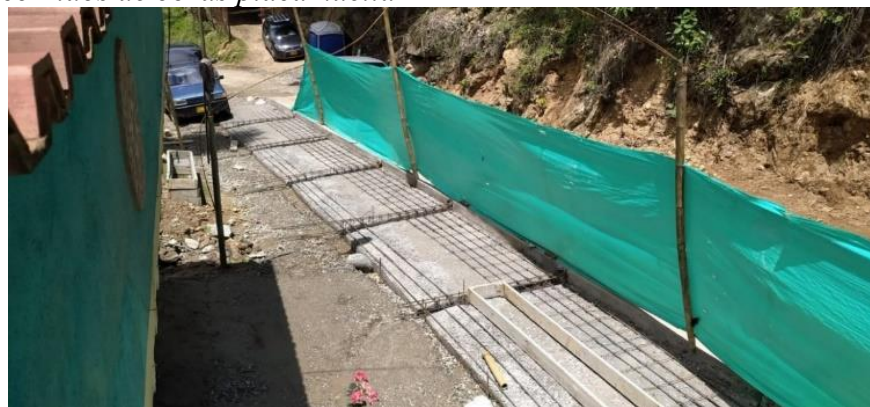
**Figura 10.** *Recorridos de obras placa huella*

En la figura 10, se evidencia, el desarrollo de las actividades de supervisión mediante visitas de inspección a obra con frecuencia periódica para seguimiento actividades de construcción de 90ml en placa huella sector Agua limpia.

**4.1.2.2.3 Supervisar procesos constructivos.** Se realizaba recorridos de obra en los cuales se verificaba proceso de instalación la cual podemos observar en las Figuras 10, en donde se evidencia instalación de base granular, suministro e instalación de acero de refuerzo, vaciado de concretos y obras de paisajismo según requerimientos de guía de diseño de pavimentos con placa huella Invias [8].

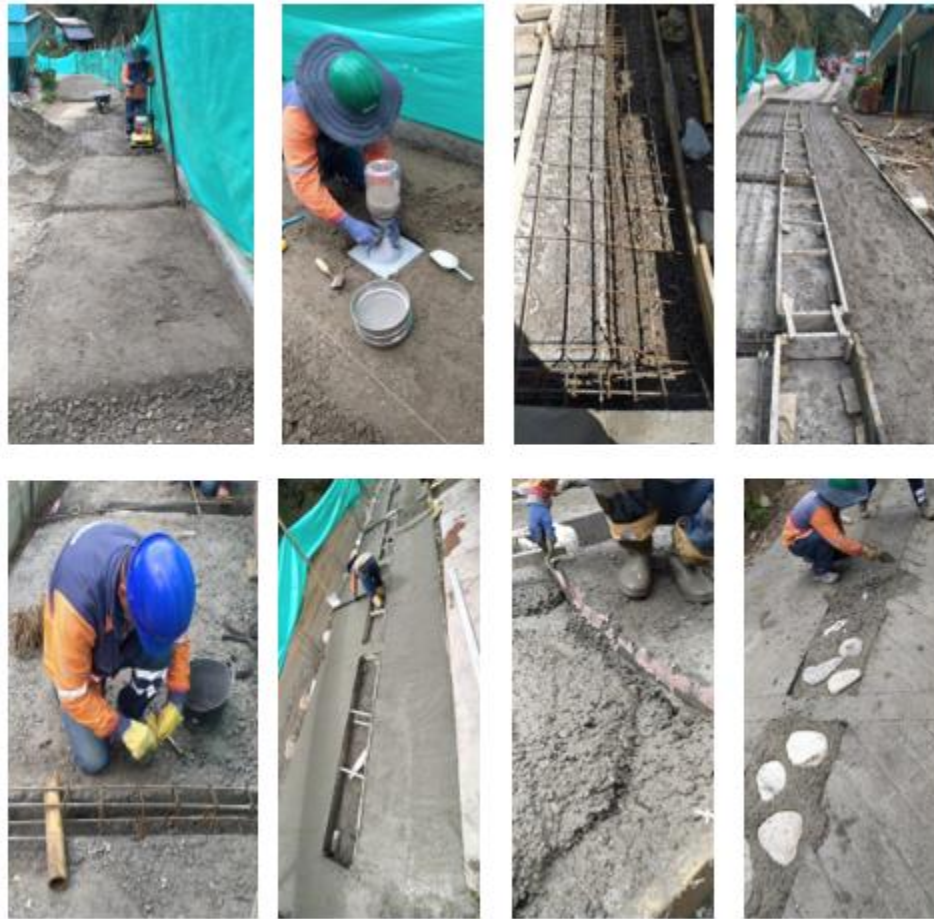
**Figura 11.** *Supervisión procesos constructivos placa huella*

En la figura 11 se observa, como fue la supervisión de procesos constructivos en placa huella sector Agua limpia, donde se verificaron la instalación de base granular, toma de muestras de densidad por cono de arena, instalación de acero Figurado, vaciado de concreto-concreto ciclópeos conforme requerimientos técnicos estipulados en guía de pavimentos con placa huella Invias.

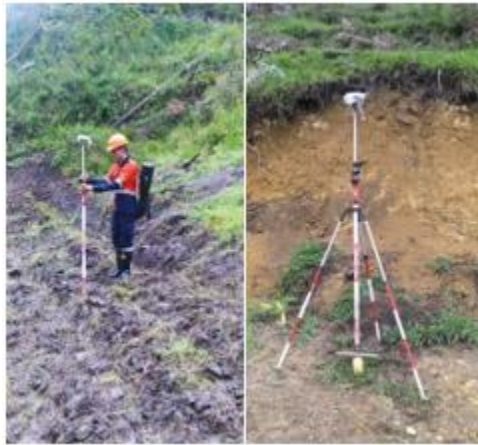
**Figura 12.** *Registro de coordenadas de piezómetros*

En la Figura 12, se observa el acompañamiento en el desarrollo de registro de coordenadas de piezómetros construidos en caracterización geotécnica DRF mediante metodología RTK.

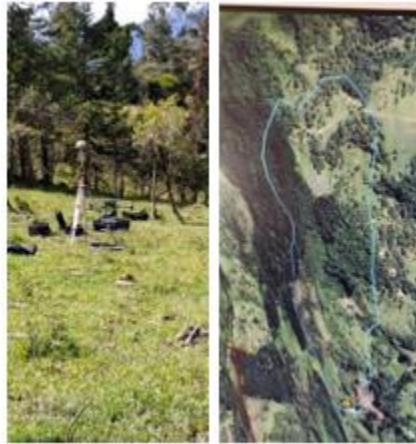
**Figura 13.** *Actualización de curvas de nivel*

En la figura 13 se evidencia el acompañamiento en toma de datos mediante metodología lidar con el fin de actualizar las curvas de nivel de zodme en el municipio de Surata.

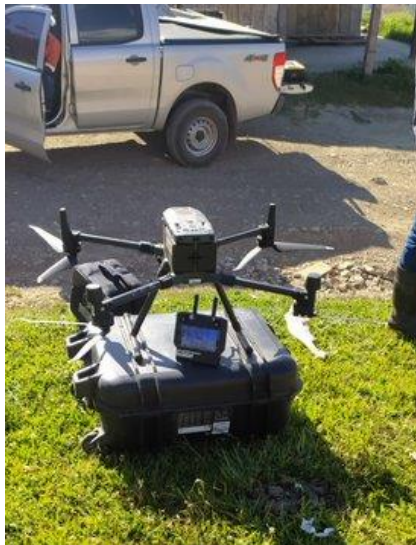
**Figura 14.** *Actualizaciones curvas de nivel*

En la figura 14, se observa el instrumento empleado para la captura de datos mediante la metodología lidar.

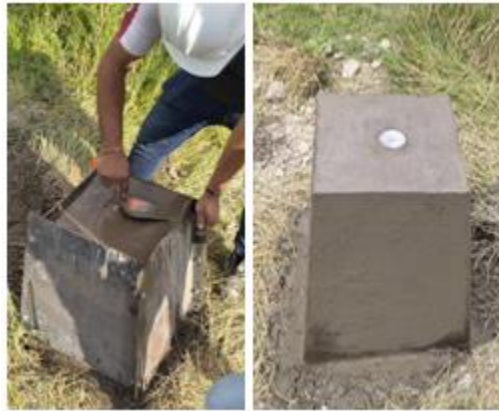
**Figura 15.** *Construcción mojones de topografía*

En la figura 15 se observa la construcción de mojones de topografía basados en requerimiento IGAC, para el desarrollo de actividades en el levantamiento de tipo batimetría de cuencas hídricas en municipios de Surata y California.

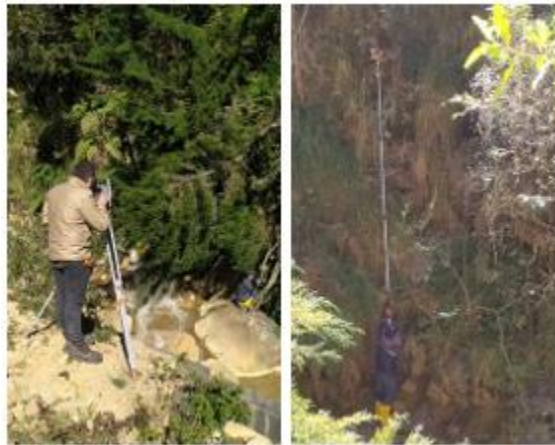
**Figura 16.** *Actividades de topografía y batimetría*

En la figura 16 se evidencia como fue el proceso de supervisión de las actividades topográficas de tipo batimetría en cuencas hídricas en municipio de California.

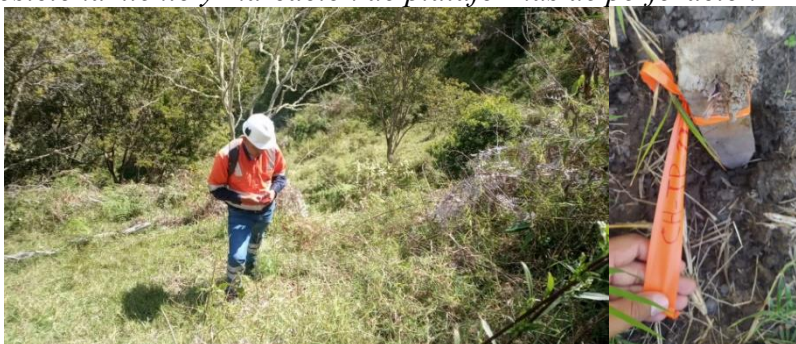
**Figura 17.** *Geoposicionamiento y marcación de plataformas de perforación*

En la figura 17, se observa cómo se ejecutaron las actividades en campo de tipo topográfico para geoposicionamiento y marcación de plataformas de perforación, que dentro de las diversas funciones de acompañamiento se tienen las que se observa en las siguientes Figuras.

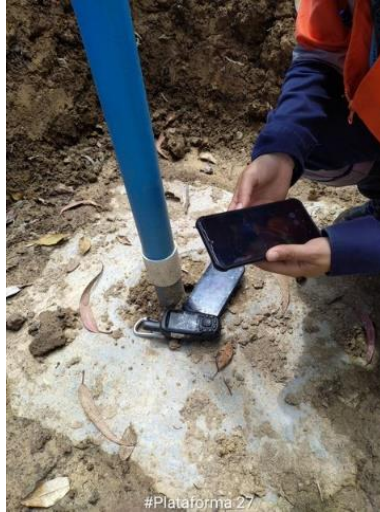
**Figura 18.** *Geoposicionamiento y marcación de pozos de perforación*

En la figura 18, se evidencia como se tomaron las coordenadas planas en piezómetro tipo Casagrande para la actualización de base de datos.

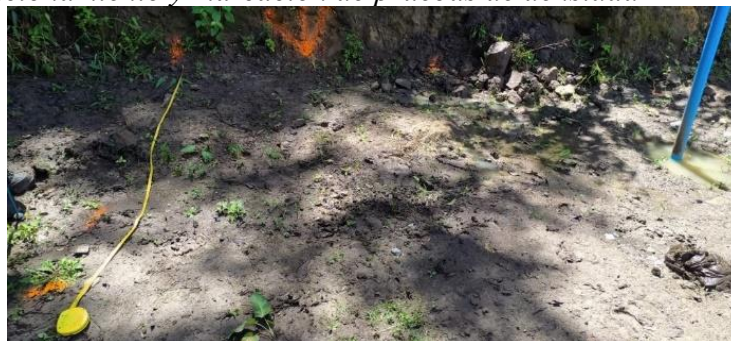
**Figura 19.** *Geoposicionamiento y marcación de pruebas de densidad*

En la figura 19 se evidencia el geoposicionamiento espacial para desarrollo de pruebas de densidad por cono de arena-reemplazo de agua en plataformas de perforación.

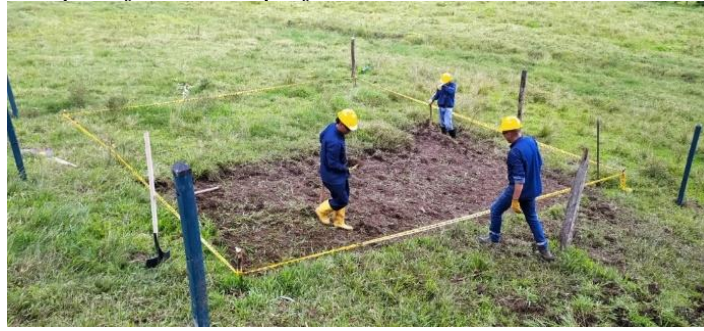
**Figura 20.** *Construcción plataformas de perforación*

En la figura 20 se observa el seguimiento realizado en las actividades de construcción de plataformas según requerimientos establecidos por empresa.

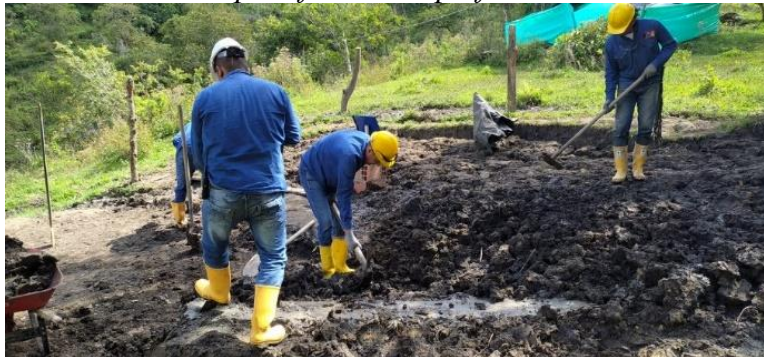
**Figura 21.** *Recuperación ambiental plataformas de perforación*

En la figura 21 se evidencia por medio del registro fotográfico la observación y seguimiento de actividades de recuperación ambiental en plataformas de perforación para minimizar impactos ambientales en la región.

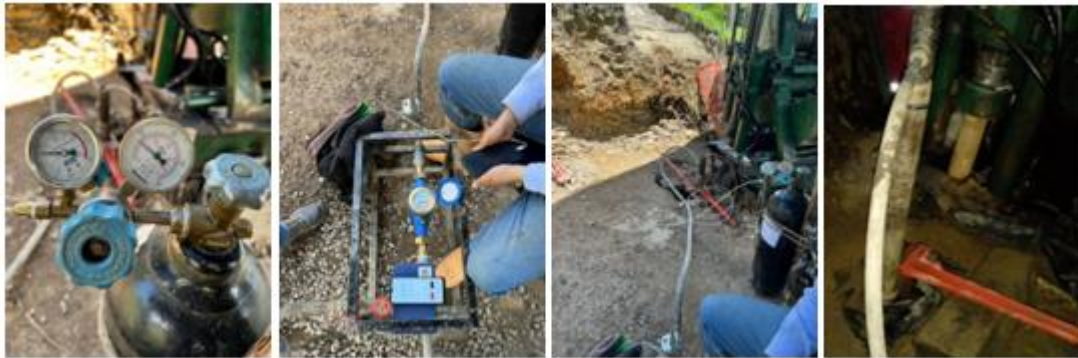
**Figura 22.** *Ejecución de pruebas de permeabilidad lugeon y lefranc*

En la figura 22 se evidencia el acompañamiento para el desarrollo de pruebas de permeabilidad de tipo lugeon y lefranc para la correcta toma de datos en pozos de perforación.

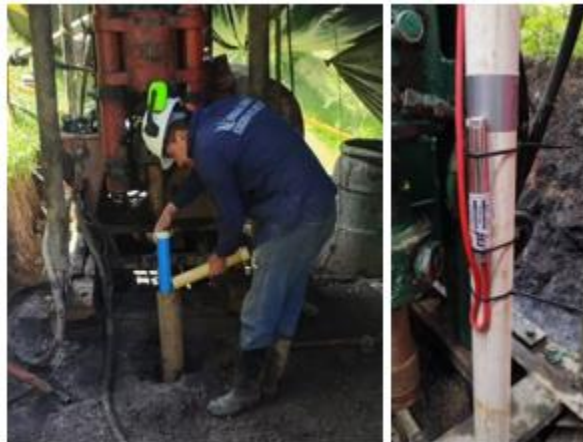
**Figura 23.** *Instalación piezómetros de hilo vibrátil, casa grande*

En la figura 23 se observa cómo se realizaban las actividades en la instalación de piezómetros de hilo vibrátil y casa grande en caracterización geotécnica DRF.

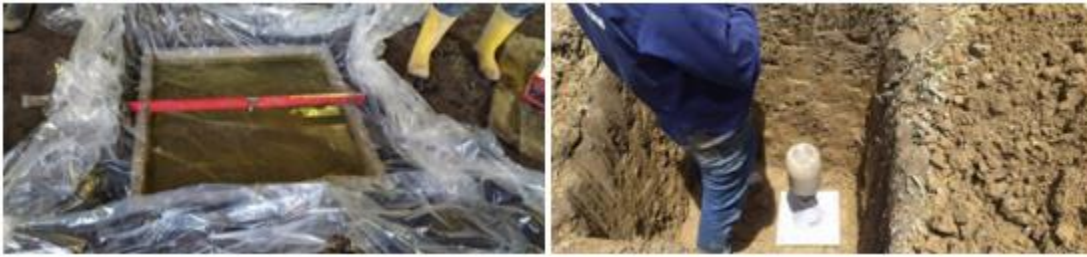
**Figura 24.** *Ejecución pruebas de densidad por cono de arena y reemplazo de agua*

En la figura 24, se observa la supervisión de pruebas de densidad por reemplazo de agua y cono de arena en plataformas de perforación para recolección de datos en campaña de investigación geotécnica DRF.

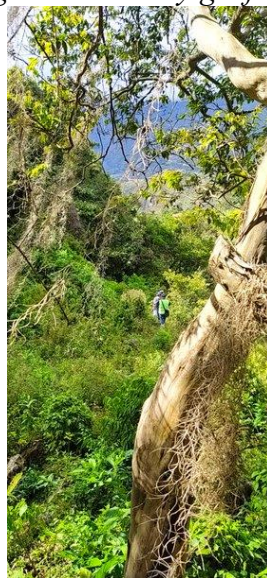
**Figura 25.** *Ejecuciones líneas micro gravimétricas y geofísicas*

En la figura 25 se evidencia como se realizó la supervisión de actividades en campo en la ejecución de líneas micro gravimétricas y geofísicas para captura de datos campo de investigación geotécnica DRF.

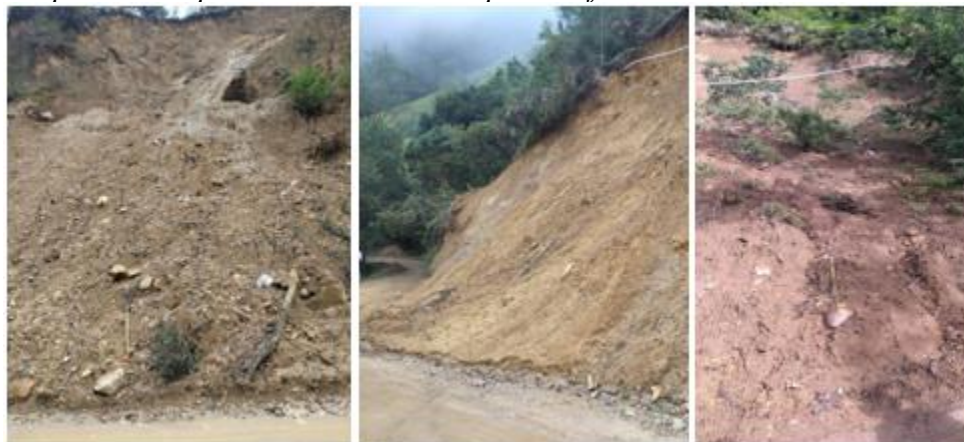
**Figura 26.** *Inspección de puntos críticos Municipio California*

En la figura 26 se observa la variación de los taludes en el sector rural del municipio de California, durante el proceso de inspección con el fin de identificar la variación en taludes que representan riesgo de deslizamiento ante época invernal.

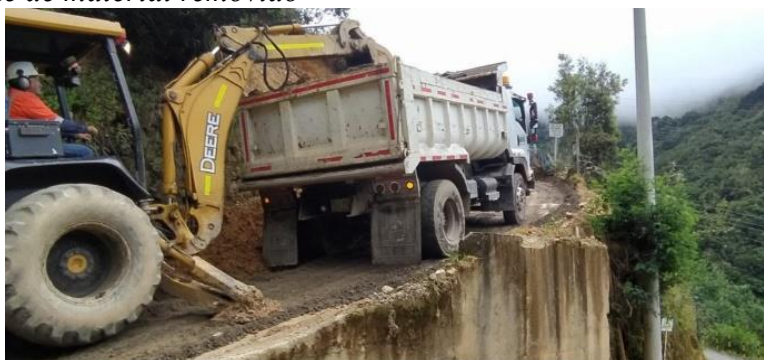
**Figura 28.** *Cargue de material removido*

En la figura 28 se evidencia como se desarrolló la actividad planteada en plan de acción de intervención de puntos críticos, en la ejecución de cargue de material removido de deslizamiento con ayuda de maquinaria amarilla.

**4.2.2.2.1 Cargue y remoción de material.** Se inicia el desarrollo de intervención de puntos críticos, con el cargue de material acumulado sobre el costado izquierdo de la vía, en él se recupera el ancho total de la vía mejorando la transitabilidad en ese punto.

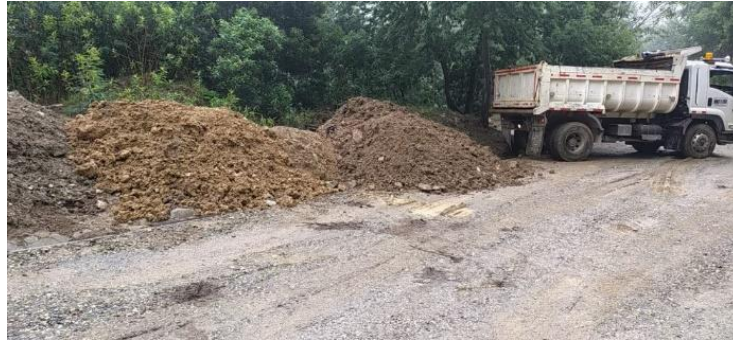
**Figura 29.** *Acopio de material removido*

En la figura 29 se evidencia como fue el proceso de acopio de material de deslizamiento en propiedad privada por parte de la empresa y con ayuda de maquinaria amarilla conforme requerimientos establecidos en plan de acción de intervención.

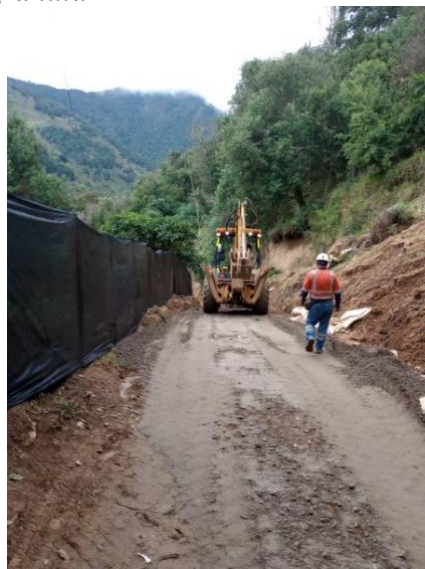
**Figura 30.** *Extendido de base granular*

Garantizando mejores condiciones de transitabilidad en la zona, se extiende material de tipo base granular, con el uso de retroexcavadora obteniendo finalmente una capa de rodadura uniforme y pareja reduciendo daños en vehículos automotores.

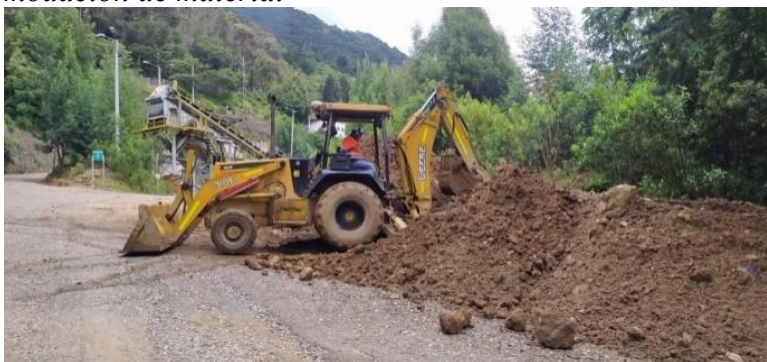
**Figura 31.** *Reacomodación de material*

En la figura 31 se observa cómo fue la intervención con maquinaria amarilla para reacomodamiento de material acopiado en propiedad privada con la finalidad de mejorar el paisajismo.
