16 DE NOVIEMBRE DEL 2013

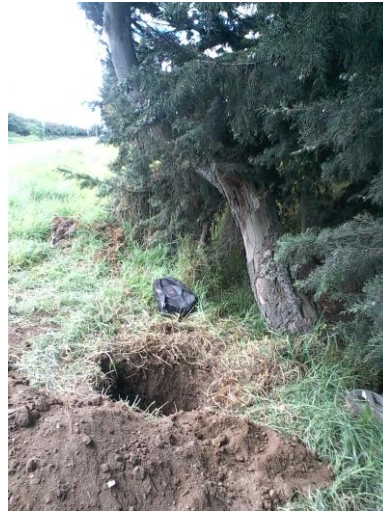
- 8:45 am: se ubica la zona del apique, se escoge cerca al árbol para ver cómo afecta este tipo de arcilla respecto a la que está a 40m de él.

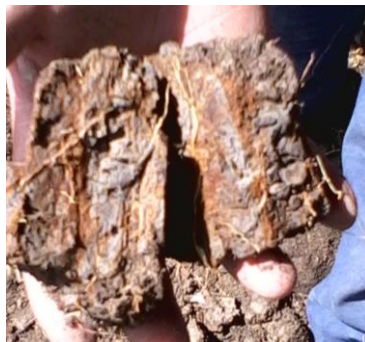
- 9:00 am: se inicia apique al costado izquierdo de la vía, de  $1\text{m} \times 1\text{m} \times 1\text{m} = 1\text{m}^3$  sentido hacia el pueblo de Tenjo, y se perfora accidentalmente un tubo del acueducto que provee agua al pueblo de Tenjo, su diámetro era alrededor de 2 pulgadas y se perfora una pequeña parte.
- 9:40 am: se encuentra a 1.90m la arcilla oxidada, alta dureza, con raíces que perforan el suelo haciendo puntos que a la vez oxidan el suelo.

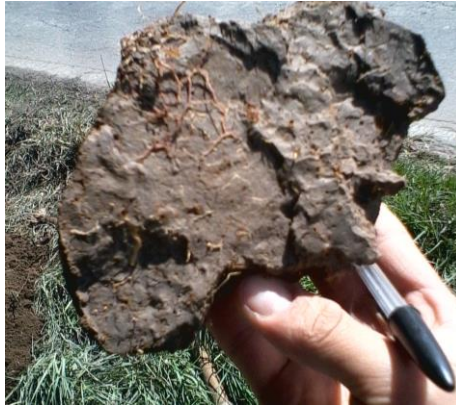
- 9:45am: la arcilla se encuentra a 2m aproximadamente, el ingeniero argumenta que a esa profundidad no se puede hacer el apique, ya que tocaría excavar mas para sacar la muestra en bloque y el personal argumenta que en esas condiciones de profundidad no se puede sacar el bloque, y que el operario no cabe, además se procedería a entibar.
- 9:55 am se llega por parte del operario a 2,30 m, se encuentra una arcilla totalmente desecada y fisurada, debido a su cercanía o proximidad a los pinos (arboles), se argumenta por parte del ingeniero que sacar una muestra, primero que nada el operario no cabria, además que si se sacase se desmorona por la desecación que presenta la arcilla y su oxidación, también argumenta que un apique lo máximo son 1,50 m.

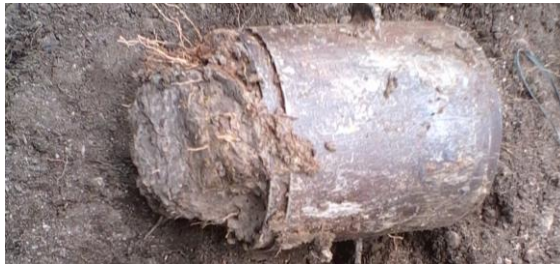
- 10:50 am : se saca el CBR de 2,00 a 2,30 m (30 cms)

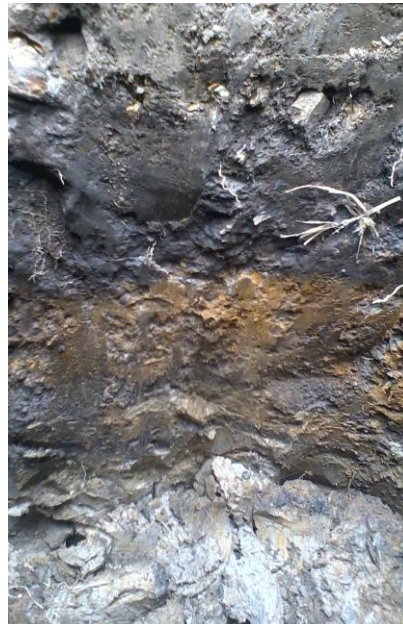
- 12:00 pm: se procede a realizar el segundo apique al lado del poste a 1m de la vía.
- 12:45 pm: se halla arcilla a 1,15 m, como se pudo observar, la arcilla se encuentra más cerca que el apique anterior, la arcilla es mas humedad que la anterior, debido a la lejanía de los pinos, además presenta grietas, debido a raíces de vegetación, también a perdidas de humedad, presenta algunos oxidantes, además se logra sacar la muestra
