**Propuesta de diseño arquitectónico de un centro cultural para el municipio de Curití en  
Santander**

**Trabajo de grado para optar por el título de Arquitecta**

**Universidad Santo Tomás, Bucaramanga**

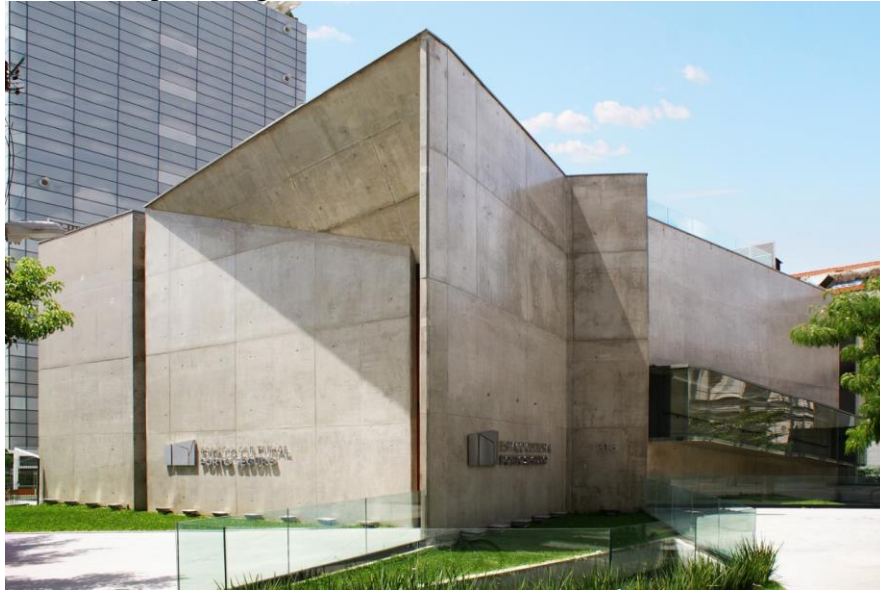
Figura 1. Centro cultural porto seguro

- Localización: São Paulo, Brazil
- Área: 3800m<sup>2</sup>
- Año: 2016
- Arquitectos: Yuri Vital, São Paulo Arquitetura, Miguel Muralha

**3.1.1.1 Componente conceptual.** Hay un criterio de composición en la simplicidad de las formas y volúmenes, en la continuidad espacial de los interiores y existe claridad en el uso de materiales, que son básicamente estructuras de concreto armado, escuadrias metálicas, vidrios y madera.

**3.1.1.3 Componente técnico.** El sistema constructivo adoptado para la construcción del Espacio Cultural fue de concreto armado, que además de ser una técnica ampliamente difundida y conocida por la mano de obra local, tuvo gran influencia en la Arquitectura Moderna Brasileña. El uso de concreto fue esencial para atender la plasticidad que a Arquitectura pedía, pues la capacidad de maleabilidad del material facilitó la construcción de las formas dadas al proyecto. Por tanto, los elementos estructurales son componentes de obra, que, así como otros materiales empleados, fueron utilizados con rigor plástico y también funcional.

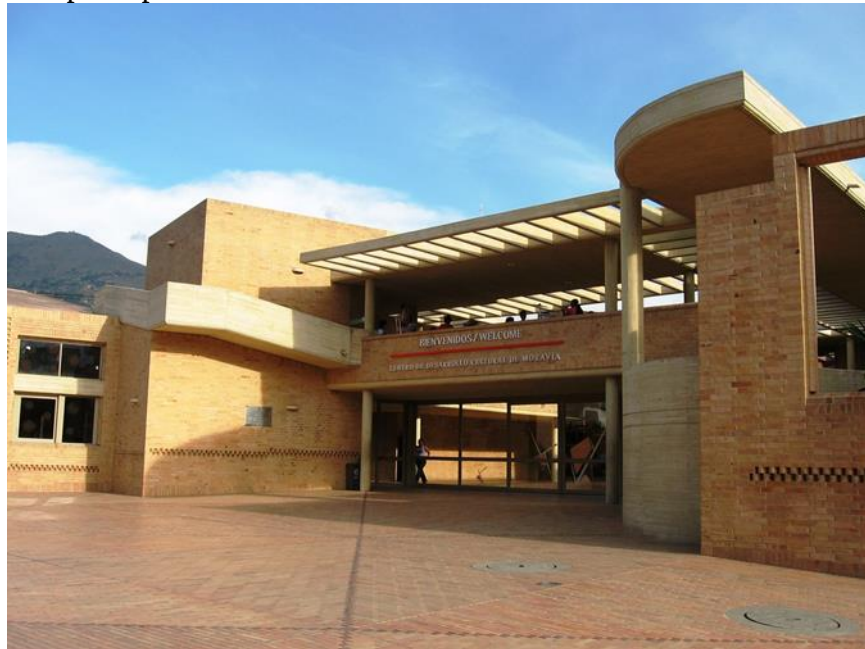
**Figura 11.** Acceso principal centro cultural de Moravia

- Localización: Medellín, Colombia
- Área: 1.628m<sup>2</sup>
- Año: 2007
- Arquitecto: Rogelio Salmona

**3.2.1.1 Componente conceptual.** La arquitectura refuerza el sentido comunitario por su apertura y transparencia y se estructura en torno a un eje que conecta dos lugares públicos de distinto carácter: la plaza de recibo hacia la quebrada y el teatro donde se hacen las presentaciones artísticas. En medio, el patio centralizador, hundido, extiende sus límites para conectarse visualmente con las distintas dependencias cercanas y con el paisaje urbano lejano. La presencia del agua en pequeños estanques, la escala íntima de los espacios y las superficies tejidas con texturas de ladrillo, evocan el sentido fundamental de lugar e interpretan las calidades de la arquitectura popular del barrio.

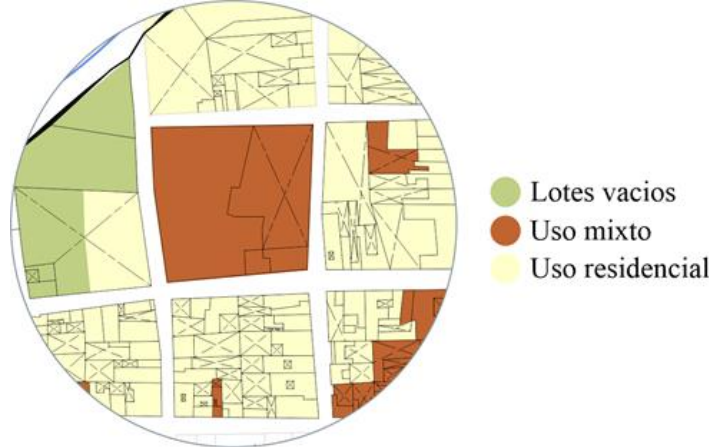
Figura 29. Mapa de usos de suelos Curití

Actualmente el predio se encuentra dentro del uso mixto, los predios aledaños son todos de uso residencial y mixto.

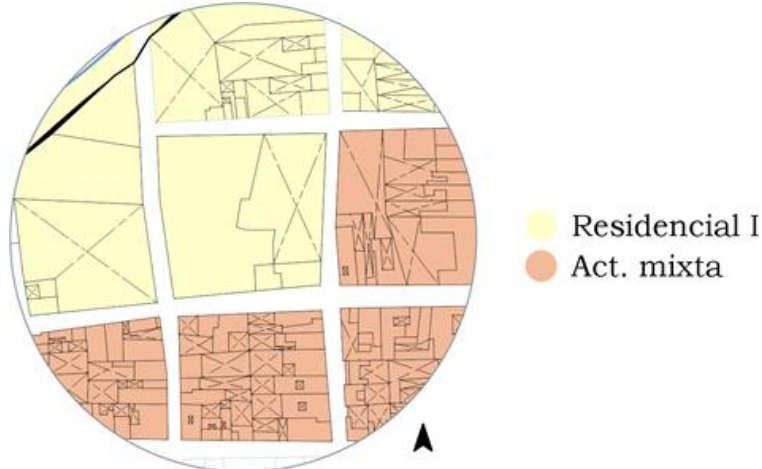
**Figura 30.** Mapa de áreas de actividad de Curití

Según el EOT de Curití, el predio está ubicado dentro de las áreas de Actividad Residencial.

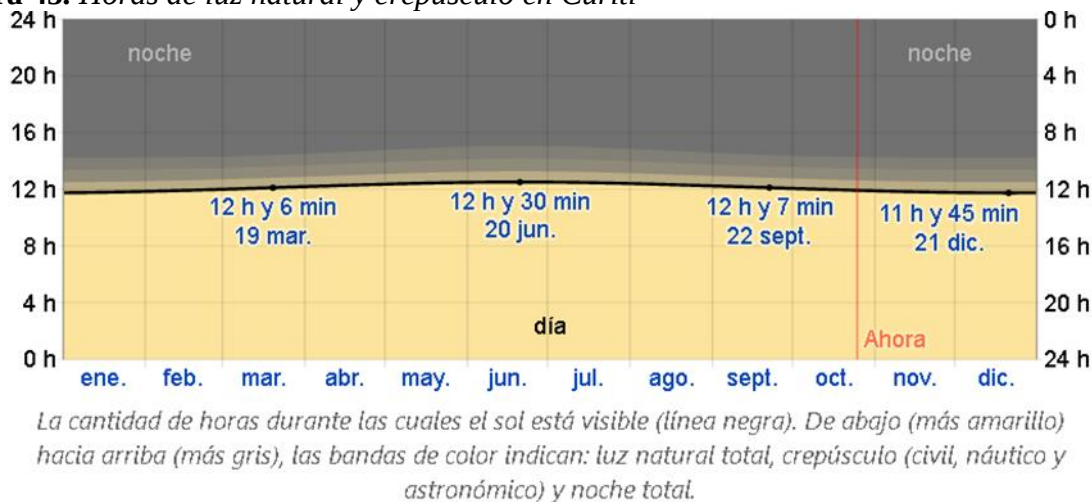
**Figura 45.** Horas de luz natural y crepúsculo en Curití

La salida del sol más temprana es a las 5:35 el 24 de mayo, y la salida del sol más tardía es 35 minutos más tarde a las 6:10 el 1 de febrero. La puesta del sol más temprana es a las 17:31 el 11 de noviembre, y la puesta del sol más tardía es 41 minutos más tarde a las 18:12 el 15 de julio.

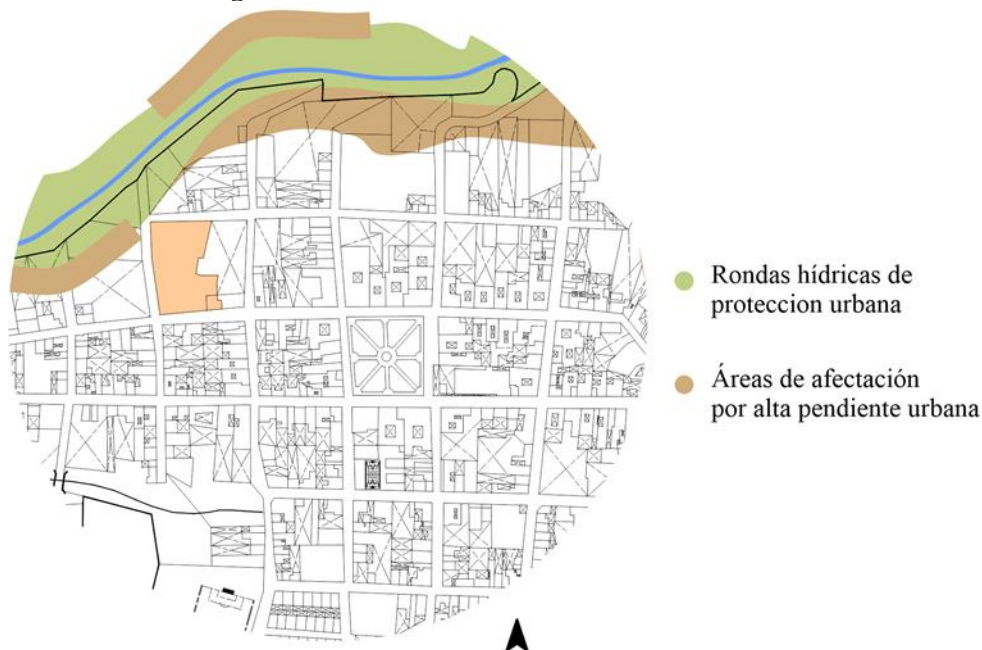
**Figura 49.** Estructura ecológica

Si bien es cierto, que el terreno se encuentra cerca de la quebrada Curití, se encuentra por fuera de la cota de inundación, por lo cual esta determinante se considera, pero no se analiza dentro de los posibles riesgos.
