Inventario de la Casa Ujueta de bisáis.

LEVANTAMIENTO

LEVANTAMIENTO ARQUITECTONICO

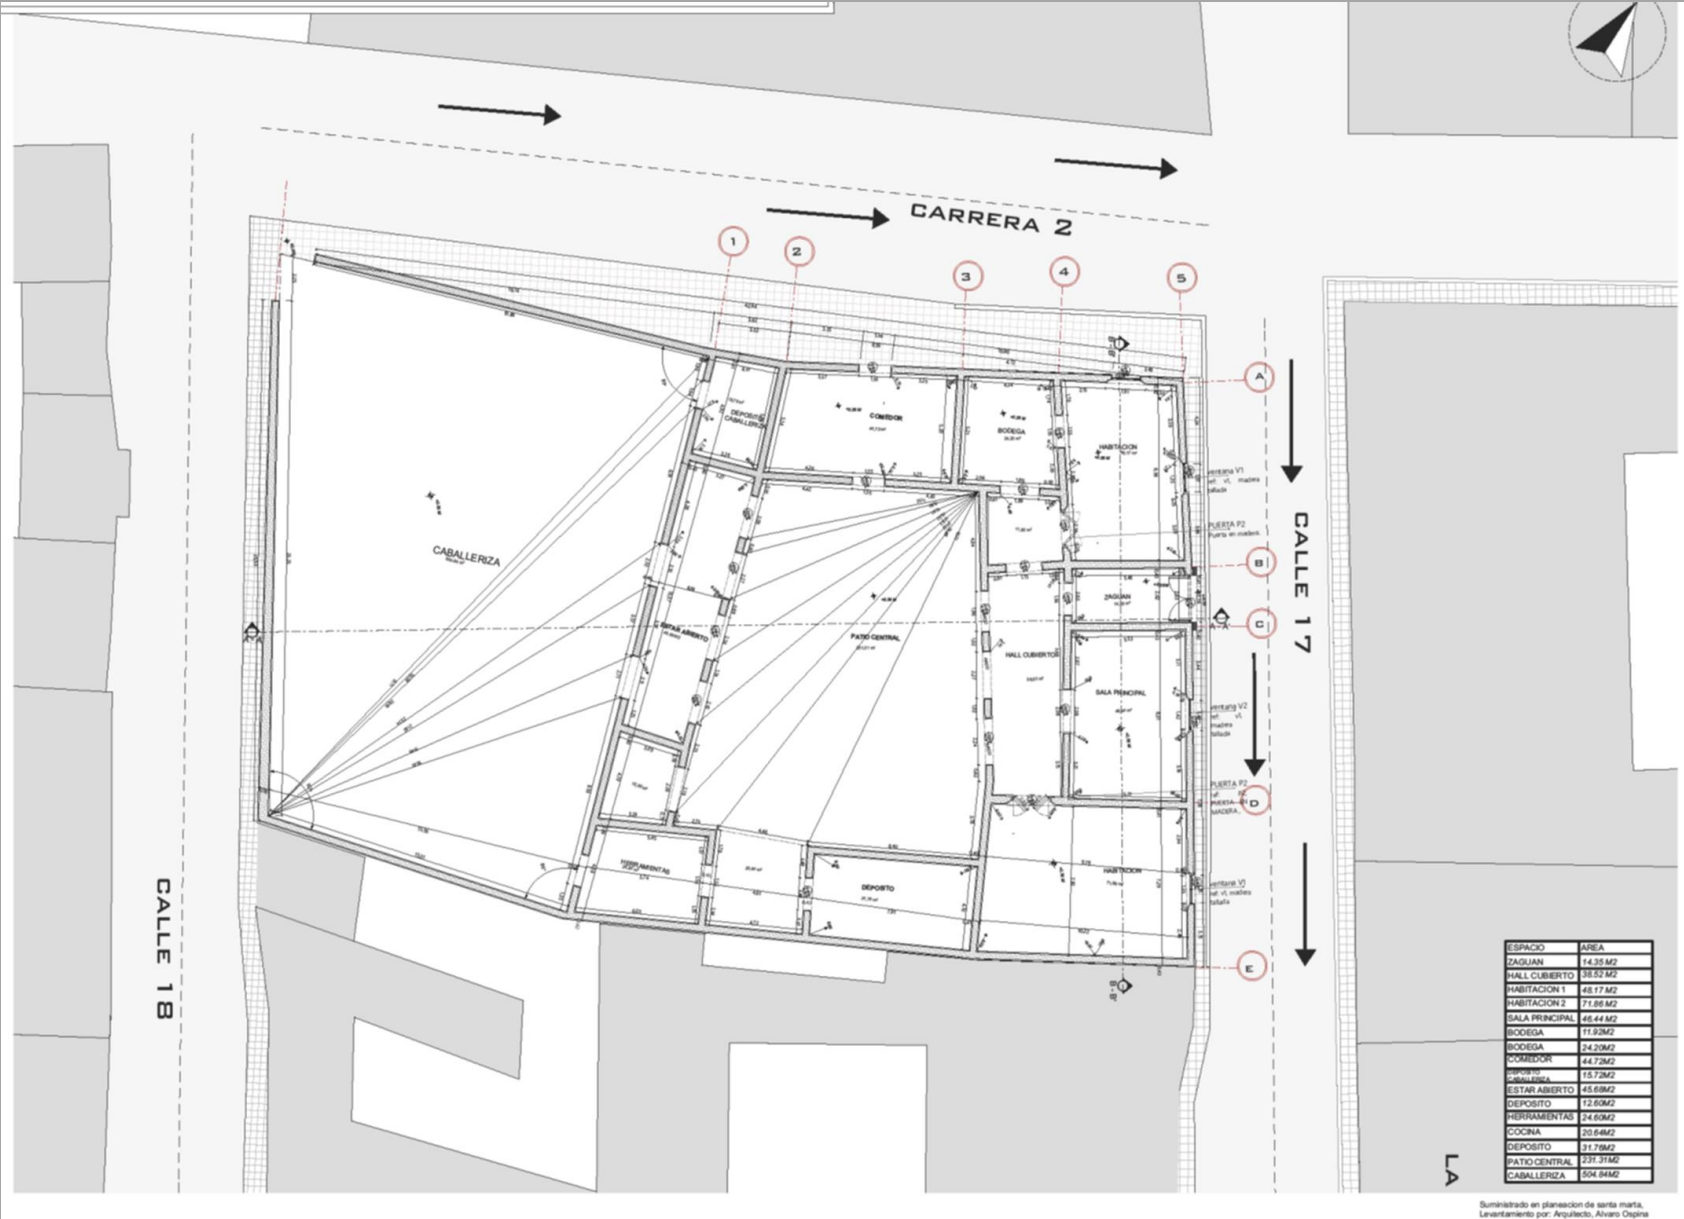
En rescate de la información de la vivienda, encontré una planimetría suministrada por el arquitecto Álvaro Ospina de como pudo ser la planimetría de la vivienda en su estado original.

Se aprecian los diferentes usos que pudo obtener la vivienda, donde fue corroborado las medidas en el lugar.

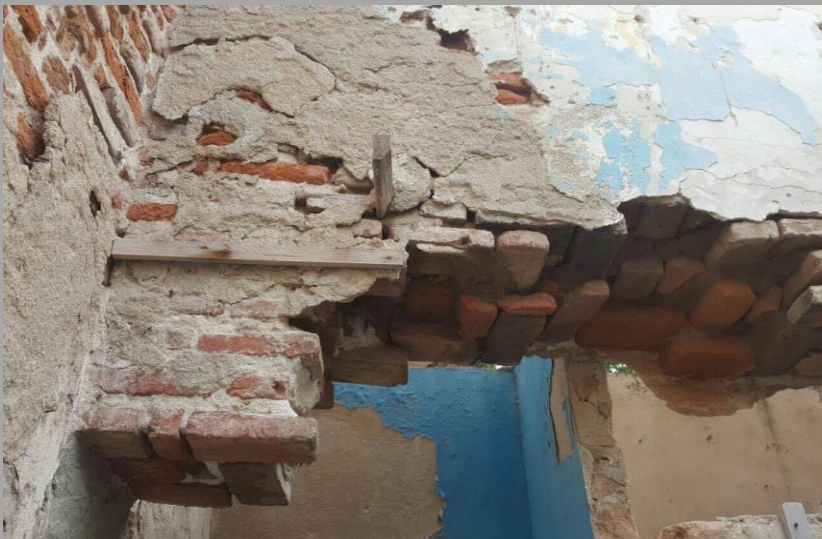
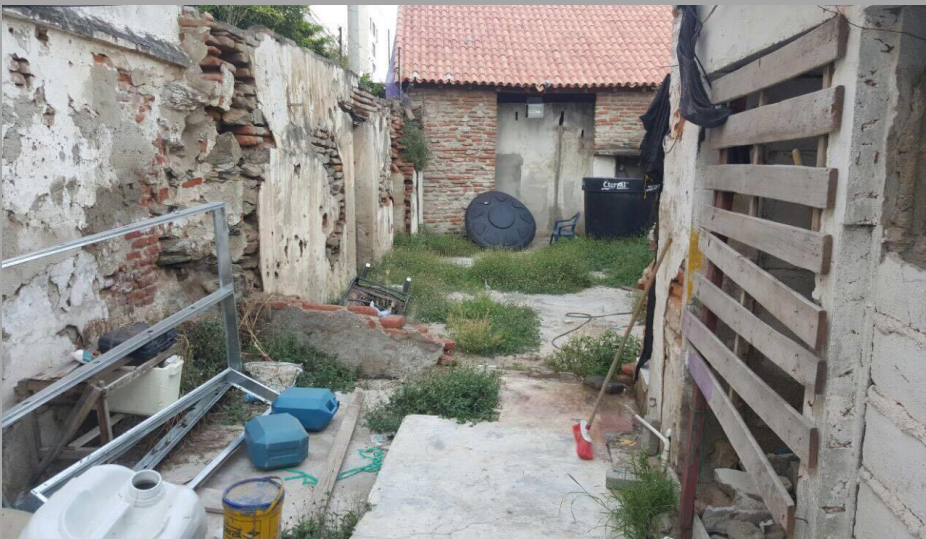
En el levantamiento realizado en la vivienda, se encontró en deterioro sus muros de tabiquería, los cuales presentan desgaste natural y de condiciones físicas.
