**INFORME FINAL PASANTÍA EMPRESARIAL**

**Supervisión Técnica Y Administrativa En El Control E Inspección De Obra Del Proyecto**

**Central Park II, De La Empresa Leonel Gonzales En La Ciudad De Bucaramanga -**

**Trabajo de grado para optar por el título de ingeniería civil**

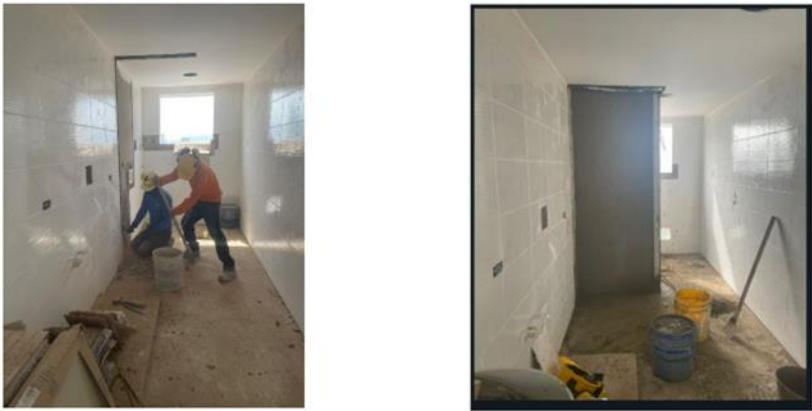
**Figura 5.** *Obra Central Park fase II, verificación de actividades de obra del apartamento 901 modificaciones.*

Una vez teniendo clara y confirmada por la sección de diseño de la constructora, se comenzó a darle revisión detallada a cada modificación de los apartamentos, para así dar inicio en esas actividades a realizar procediendo a llamar al personal administrativo y contratistas para ejecutar lo más pronto posible: a continuación, en la figura 4, se da un ejemplo de cómo se manejó el objetivo a seguir por medio de referencia de 1 solo apartamento, y así se continuo con todos los 87 apartamentos a modificar.

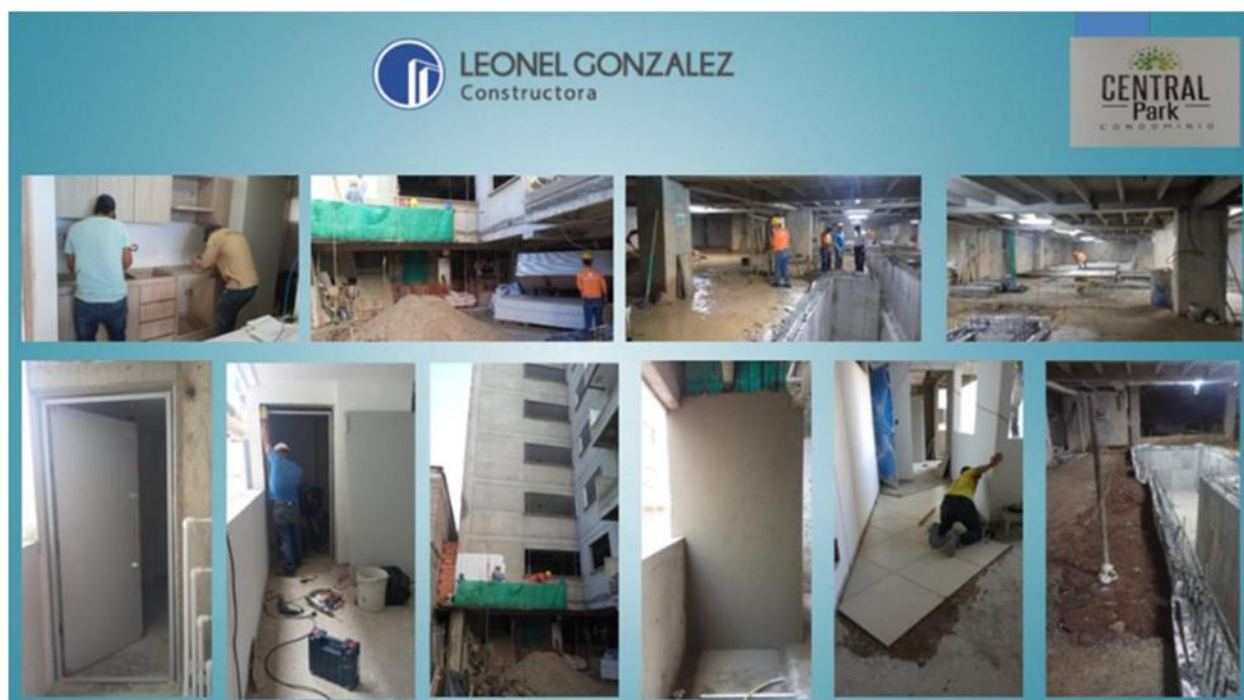
**Figura 12.** *Obra Central Park fase II, avance en obra.*

observó gran productividad en actividades ya que nos basamos en una organización con todo el personal trabajador, a medida que se iba elaborando actividades colocábamos el porcentaje que incluso cumplimos con lo acordado y planteado en los comités de obra llegando hasta en actividades del 100% en los días acordados.

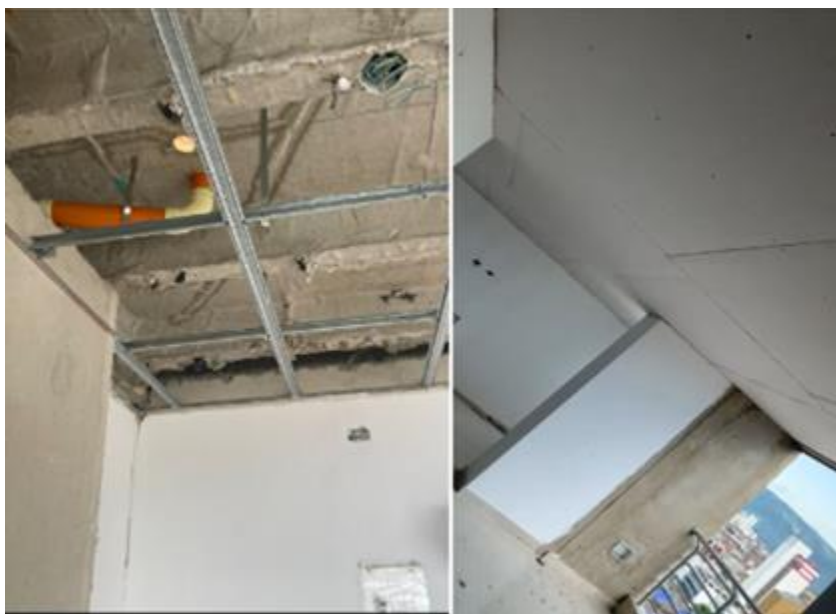
**Figura 19.** *Obra central Park fase II, avance de actividades en Drywall en apartamentos.*

Para este caso se hace control y supervisión de Drywall en los apartamentos, avances con registros fotográficos y revisión detallada.

*Nota:* En estas dos figuras se evidencia el avance en obra del proyecto Central Park fase II, actividades en instalación de Drywall.

El proceso constructivo se basa bajo la normativa NTC 6252 de 2017 “*Los requisitos mínimos para los métodos de instalación y el acabado de la placa de yeso, incluyendo los elementos y los accesorios relacionados*”.

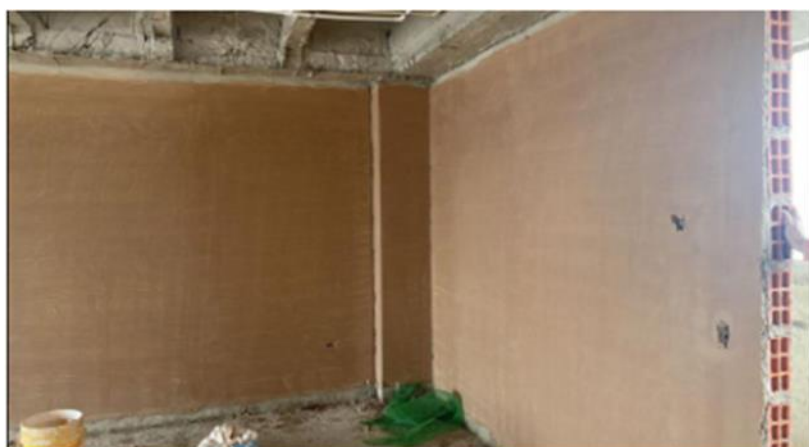
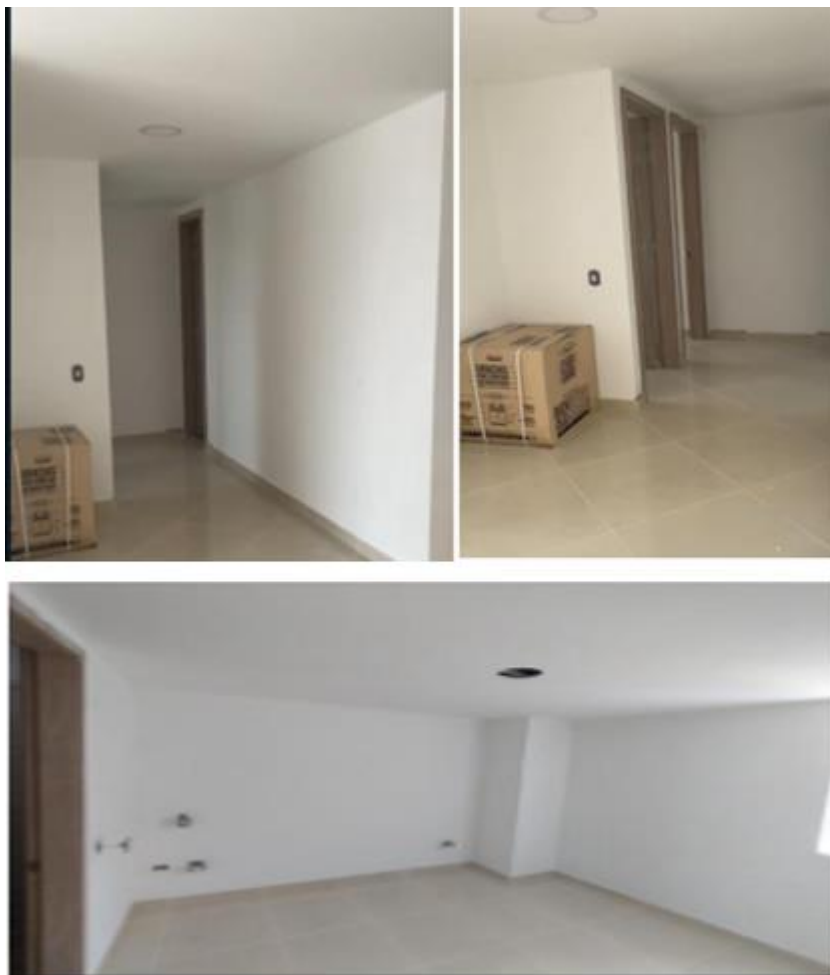
**Figura 22.** *Obra Central Park fase II, avance de actividades en pintura de apartamentos.*

*Nota:* En estas tres figuras se evidencia el avance en obra del proyecto Central Park fase II, actividades en pintura con casi un 85%.

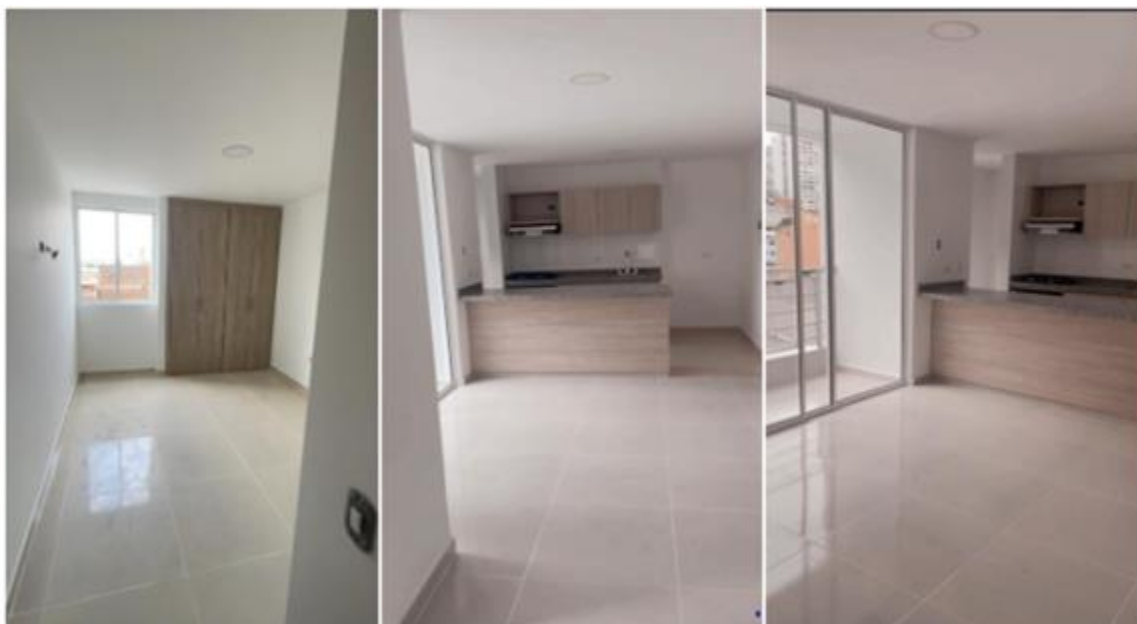
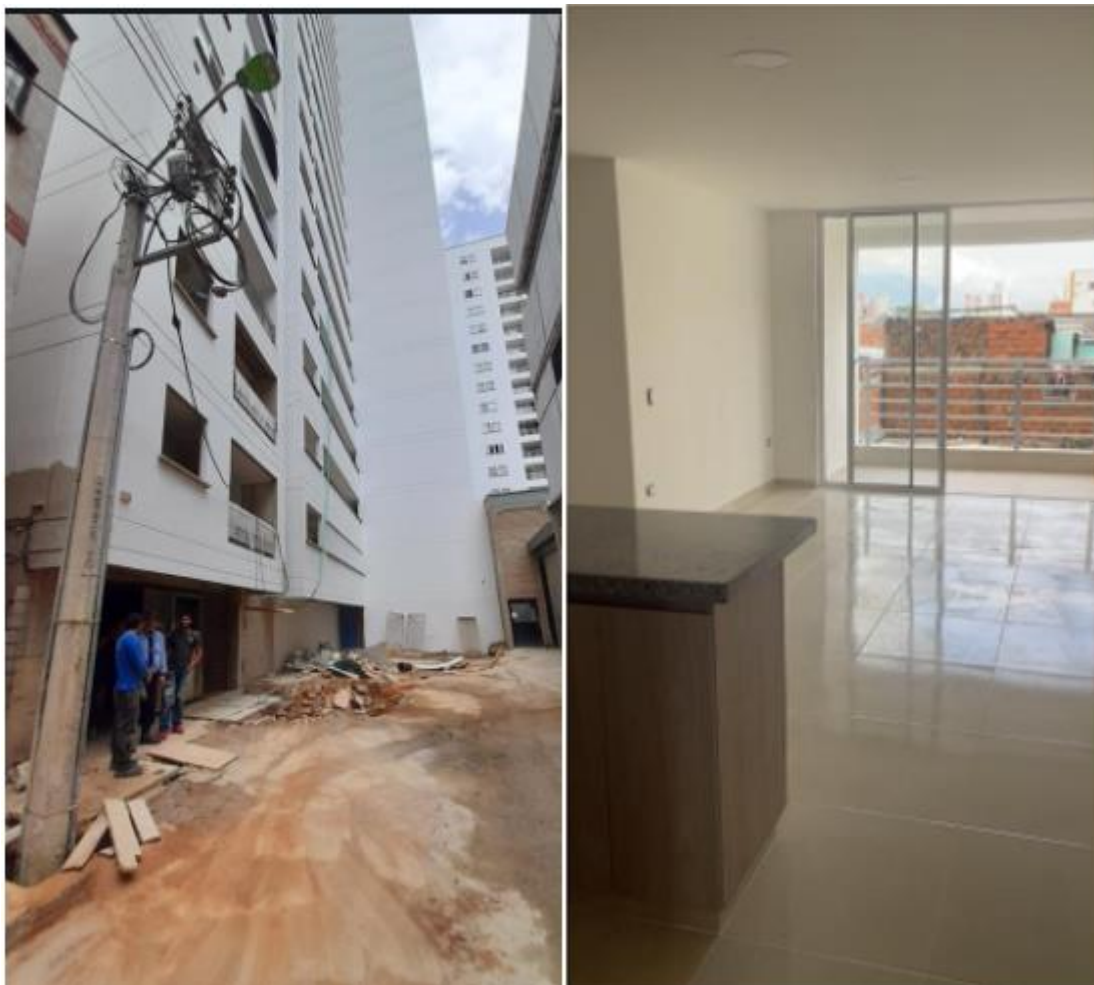
Se logra apreciar que en las figuras 25 y 26, la manera en cómo se evidencia avance en obra durante los seis meses de prácticas. Que nos permite en la constructora evaluar el progreso y hacer los ajustes necesarios.

**Figura 25.** *Obra Central Park fase II, avance de actividades en ventanas, enchape, carpintería, Drywall.*

**Figura 26.** *Obra central Park fase II, avance de actividades fachada.*

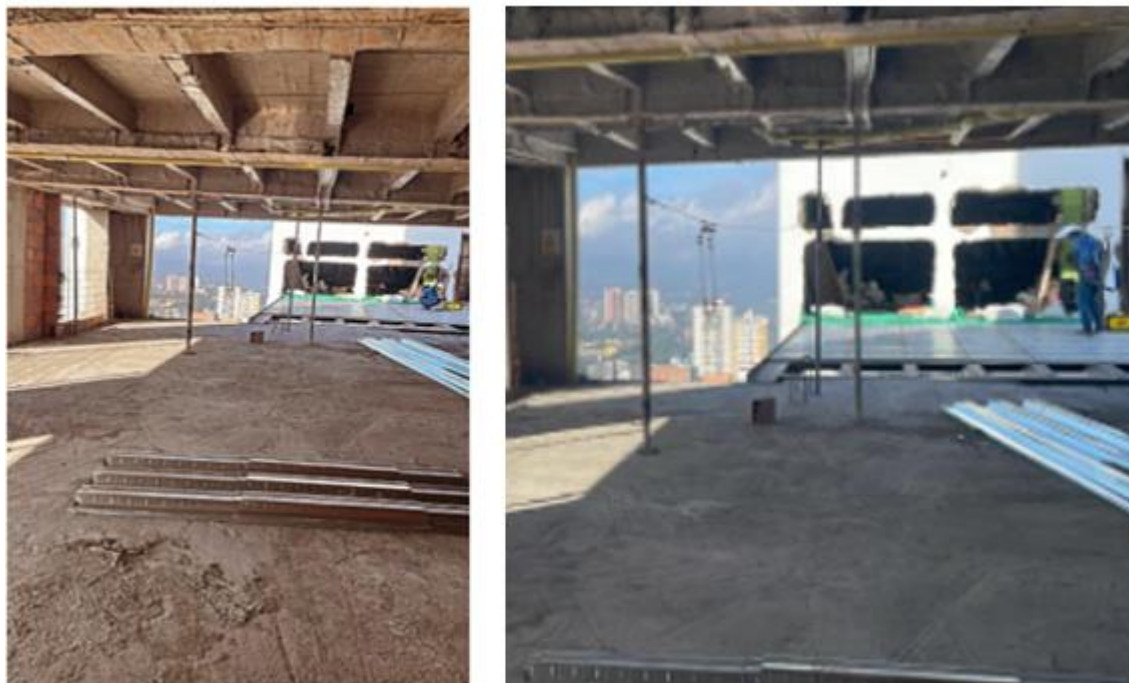
**Figura 29.** *Obra central Park fase II, puente peatonal estado inicial de las pasantías.*

Según lo mencionado, se hace el seguimiento de control y verificación de calidad de materiales, se procede al cálculo de materiales, tantas columnas, vigas, cumbreras. Este es calculado según la normativa NSR-10, con IPE 100 Y 120.

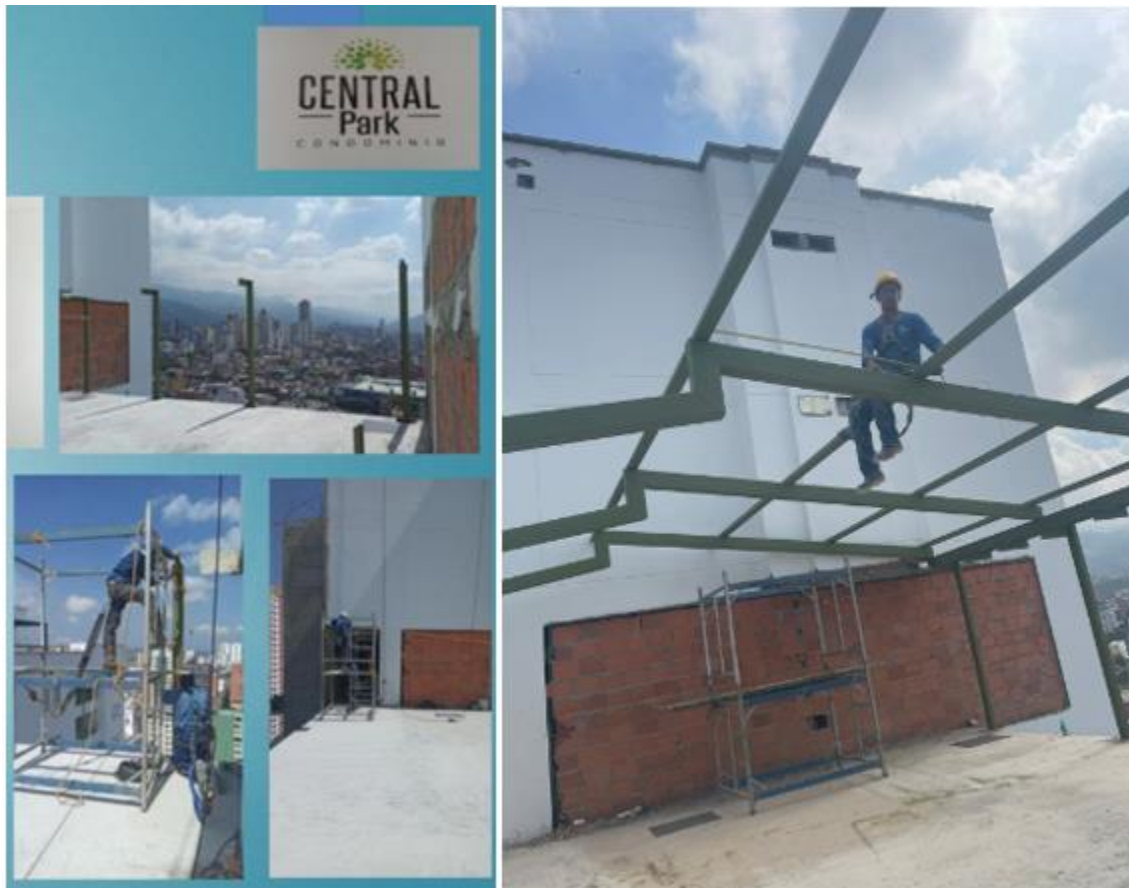
**Figura 34.** *Obra central Park fase II, avance de obra puente peatonal.*

*Nota:* Avance de obra con fecha del 13 de enero del 2023.

Se tomó como cubierta el material teja Máster 1000 color azul, se hizo el mismo procedimiento para el cálculo de este, con el comité de obra se llegó a la conclusión de que ese material mantiene un sistema constructivo que aporta mayor durabilidad en tiempos, y mantiene doble capa protectora, y en mantenimiento es ahorrativa.

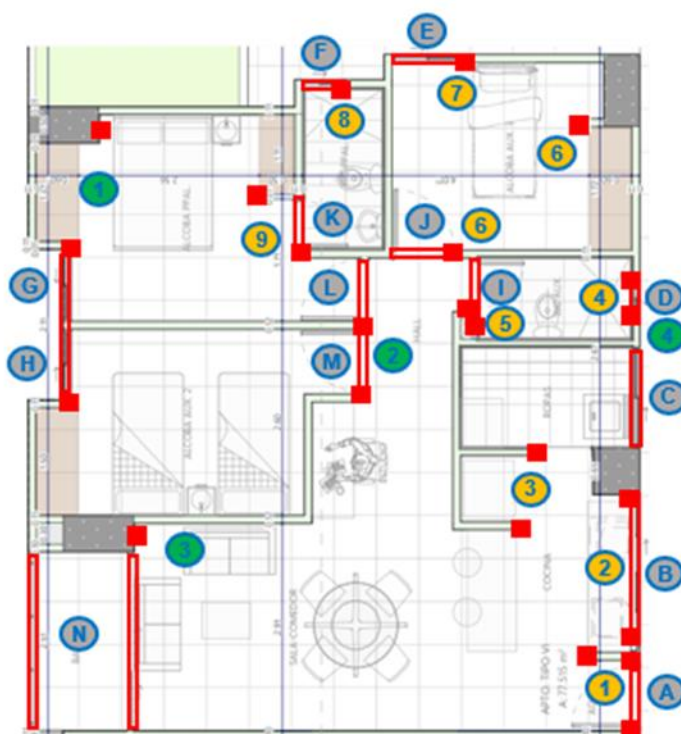
**Figura 39.** *Obra Central Park fase II, corte de tipología de apartamento tipo 6.*

Para este caso, se hacía un orden estipulado en la herramienta Excel donde se identificaban las dimensiones tanto ancho, alto, longitud, área y cantidad de cada localización del tipo de apartamento. Que consta desde muro de acceso, sala, comedor, estudio, hall circulación, muro posterior alcoba 1, 2 y 3, muro posterior estudio, closet, muro posterior cocina, ventanas. Para ello en trabajo con la practicante se realizó memoria de pintura, para así tener una mejor organización y control.

Se logra apreciar en la figura 39, la manera en cómo se organizaba los cortes de obra quincenal con los contratistas. Una vez realizado esto se pasaba la información requerida al residente de la obra y este era encargado de subirlo al sistema SAO (sistema el cual maneja la constructora, que consiste en un software para la administración de la obra; crea presupuestos de obra, realiza análisis de propuestas, cuantifica las cantidades de obra, controla los costos directos).
