**UNIVERSIDAD SANTO TOMÁS
FACULTAD DE INGENIERÍA CIVIL**

**ESPECIALIZACIÓN EN
GESTIÓN TERRITORIAL Y AVALÚOS**

**APLICACIÓN DE MODELO INTERNACIONAL PARA LA REALIZACIÓN DE
AVALÚOS DE BIENES INMUEBLES PATRIMONIALES EN COLOMBIA**

**LISANDRO CASTAÑEDA SALAZAR
ANA RUTH MOLANO ROJAS
Bogotá, D.C.**

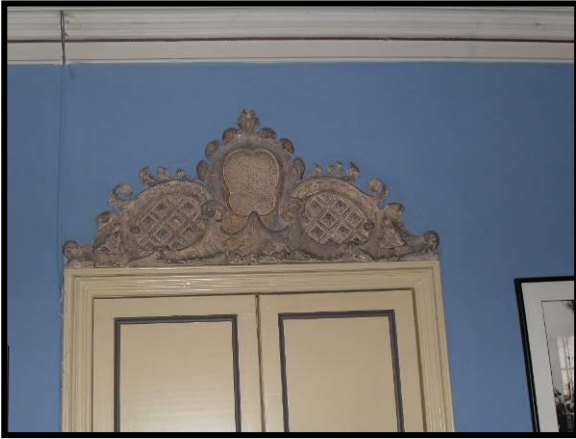
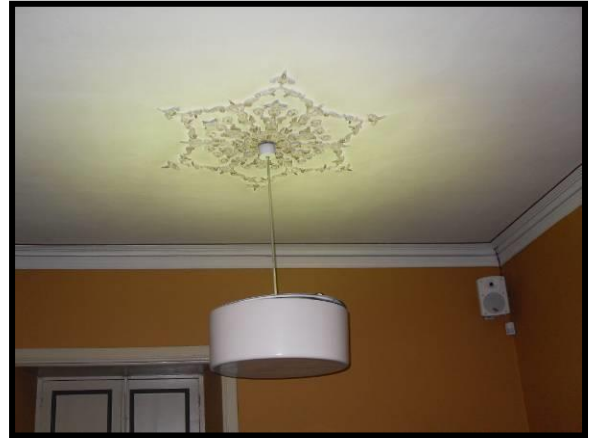
DETALLES DE YESERIA

Con base en esta tabla, el segundo inmueble objeto de estudio se cataloga como tipo “A”, son aquellos que disponen de elementos arquitectónicos relevantes, adornos en sus fachadas e interiores y que en algunos casos fueron propiedad de personas importante. Ya que corresponde a un edificio que en su momento histórico fue relevante, así como auténtico, factores importantes que le otorgan mayor categoría que el del caso anterior.
