CARACTERIZACIÓN GEOTÉCNICA PARA LA ESTABILIDAD DE LADERA  
UBICADA EN EL KM 4+430 VÍA TUNJA-ARCABUCO (BOYACÁ)

GEOTECHNICAL CHARACTERIZATION FOR THE STABILITY OF THE HILLSIDE  
LOCATED AT KM 4 + 430 VIA TUNJA-ARCABUCO (BOYACA)

*SICHACÁ GÁMEZ Iván Darío<sup>1</sup>*

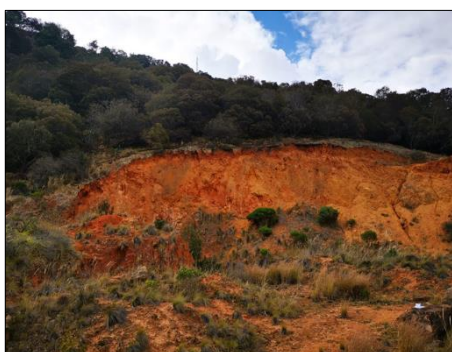
*Ilustración 4: Identificación de la zona en estudio*

- 1. Visita al sitio e identificación de rutas de acceso:** La ejecución de esta primera actividad es vital, ya que a partir de la visita previa al sitio de estudio se logró llevar a cabo la toma de datos geográficos del sitio y a su vez se identificaron las rutas de acceso para movilizar los equipos de sondeos necesarios.

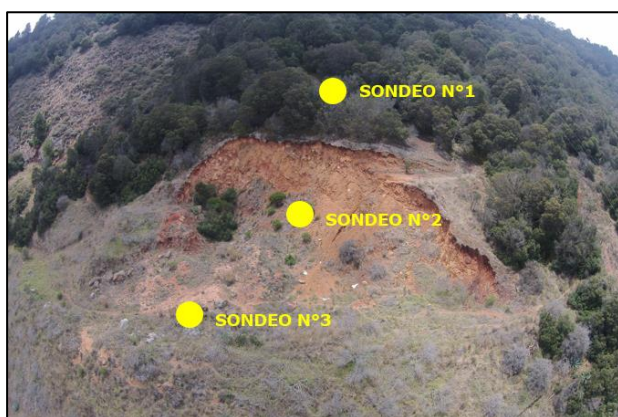
*Ilustración 8: Ubicación de Sondeos*

3. **Sondeos manuales:** Posteriormente al levantamiento topográfico y geométrico, se llevó a cabo la ejecución de la exploración geotécnica del subsuelo, puesto que es la base para la determinación de las características de los diferentes niveles, como también la determinación de las propiedades de estos. Sin lugar a dudas fue una de las actividades más complejas en esta investigación, dichos sondeos se realizaron a partir de equipos manuales en los cuales se realizaron en las 3 partes más importantes de la ladera (corona, cuerpo y pie) cada una con 2 sondeos cuya profundidad máxima fue aproximadamente de 2.70m.
-

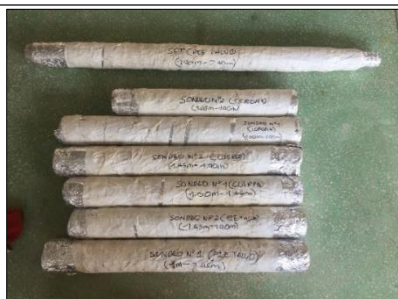
*Ilustración 10: Embalaje de muestras*

4. **Extracción de muestras y elaboración de ensayos de laboratorio:** Parte fundamental en la investigación, ya que con esto se obtendrán datos de entrada para realizar la correspondiente modelación matemática y a su vez se obtendrán los parámetros de resistencia al corte con los cuales podemos comenzar a entender cómo se está comportando dicha ladera.
-

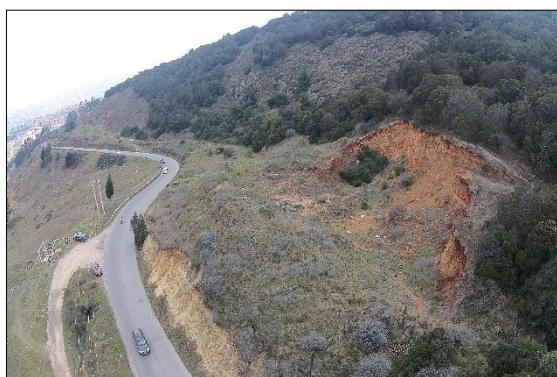
*Ilustración 15: Movimiento de tipo rotacional*

Así mismo se identificó el tipo de movimiento que la ladera tuvo al momento de presentarse el desplazamiento, se trata de un deslizamiento de tipo rotacional de condición retrogresiva, debido a que se logra observar una superficie de falla cóncava hacia arriba y su movimiento es rotacional con respecto al eje paralelo a la superficie transversal del deslizamiento, características muy definidas de los movimientos de tipo rotacional. (Suarez, 2015)
