ESTUDIO PATOLÓGICO Y VULNERABILIDAD SÍSMICA DE LA GRANJA LOYOLA

ESPECIALIZACIÓN PATOLOGÍA DE LA CONSTRUCCIÓN

CIUDAD, BOGOTA D.C. FECHA 26 DE ENERO DE 2021

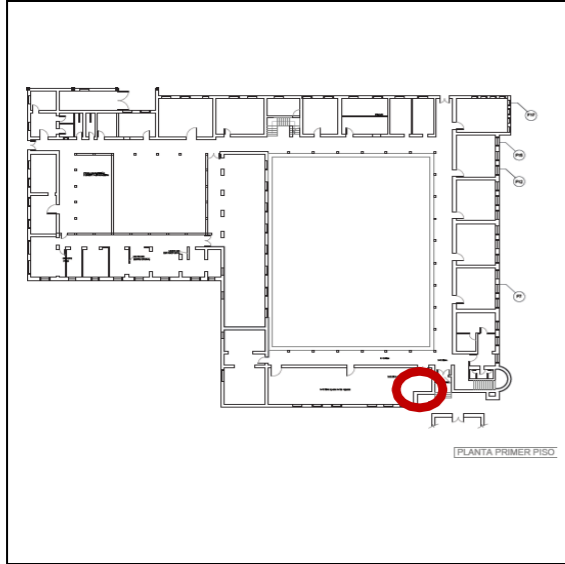
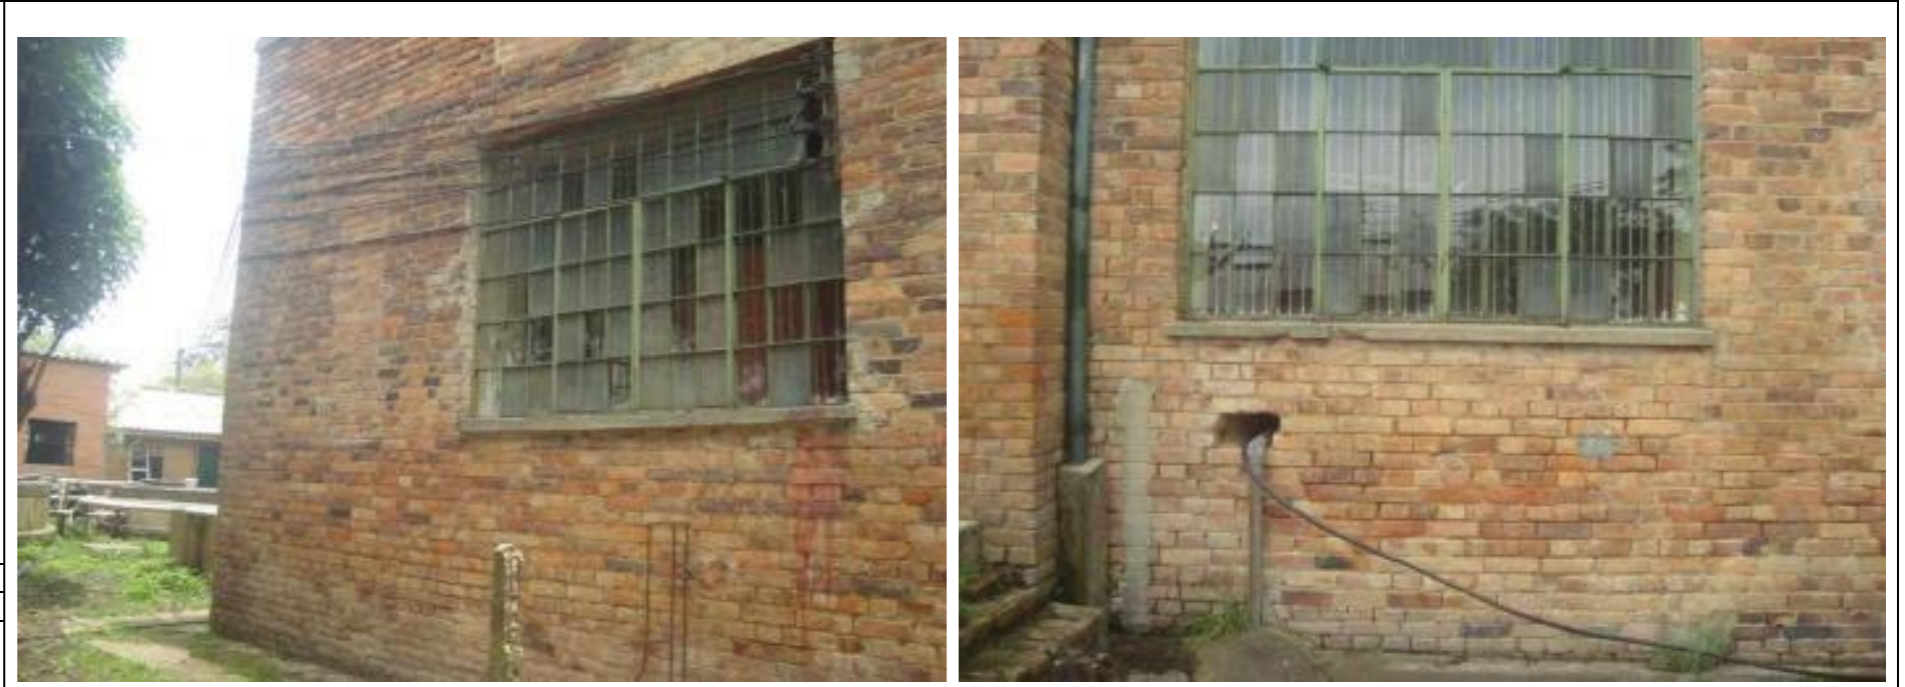
| Autoriza el estudio: UNIVERSIDAD SANTO TOMAS Leonardo Ospina Serrano - Cesar Morales Rivera | | LESIONES TÍPICAS | | N° de Ficha: 2 |

| TIPO DE LESIÓN: | |
|---|---|
| Muro | La base del muro presenta microcapilaridad, por lo que se han presentado eflorescencias que ya han sido lavadas varias veces con ácido y ha degradado la textura y color del material |

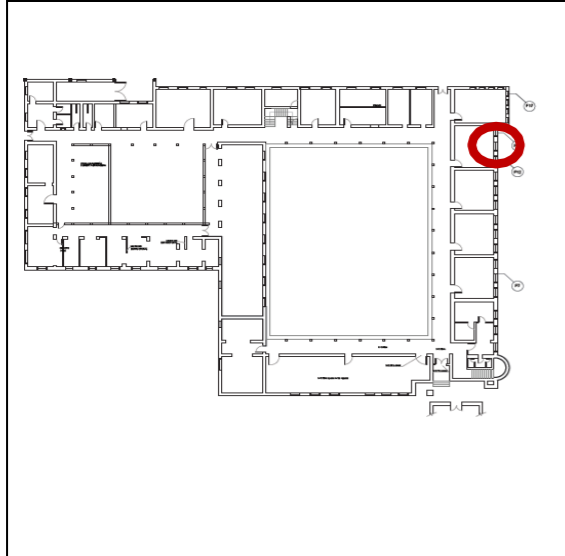
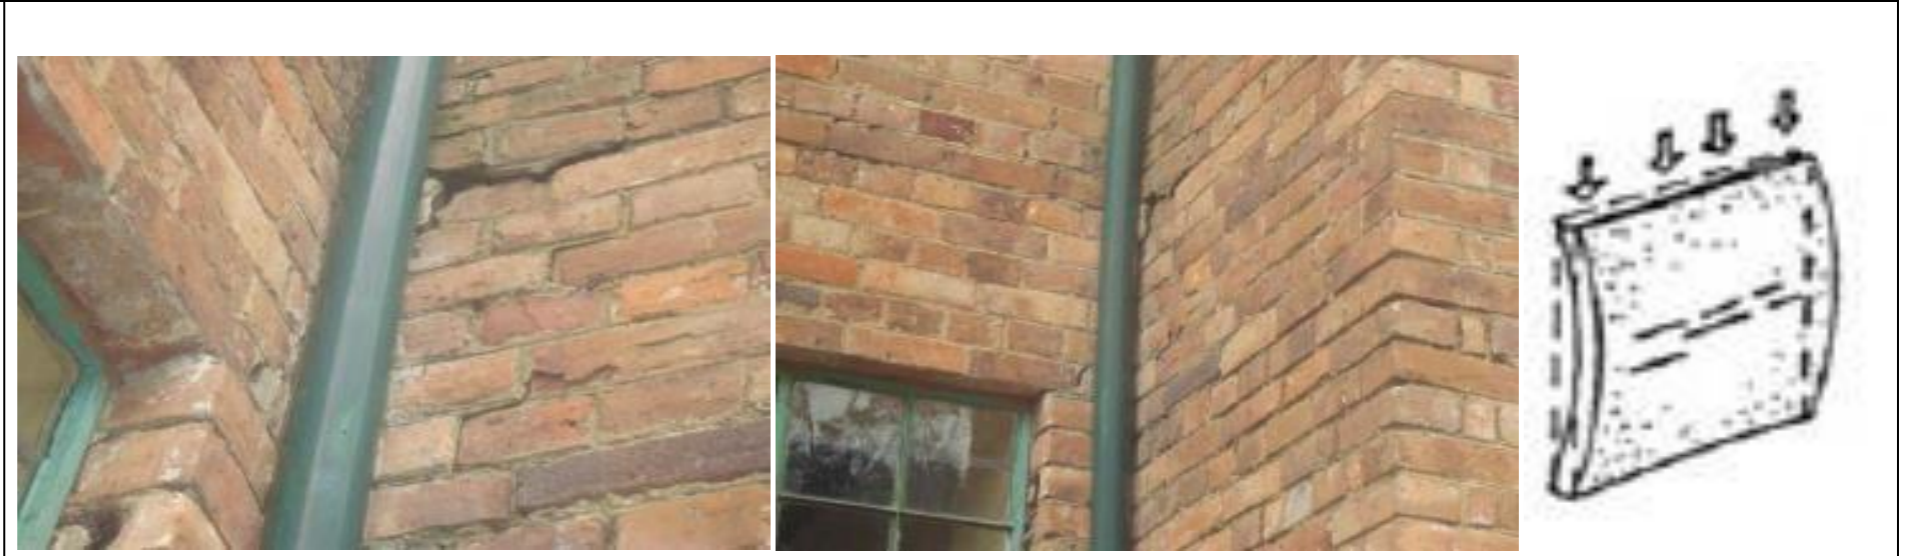
| Autoriza el estudio: UNIVERSIDAD SANTO TOMAS Leonardo Ospina Serrano - Cesar Morales Rivera | | LESIONES TÍPICAS | | N° de Ficha: 3 |

| DESCRIPCIÓN DE LA LESIÓN | CLASIFICACIÓN CAUSA | | CAUSA | | PREDIAGNÓSTICO | PREVENCIÓN / INTERVENCIÓN | | |
|--|---|---|---|---|--|--|---|--|
| Deterioro causado por factores físico mecánicos, muro sometido a sobre esfuerzos verticales que generan deformaciones horizontales como se marca en la fisura y el hundimiento de un grupo de piezas AGRAVANTES POSIBLES La distribución de los volúmenes en el diseño de la edificación generan una sobre cargas en los muros de fachada en mampostería hace que sufra compresiones que superan la capacidad del material | Las cargas adicionales sobre las unidades de mampostería por el cambio de cubierta han creado una presión mayor al calculado en el sistema de fachada | Diseño de la edificación, fallas en la distribución de los apoyos de la cubierta (distribución de cargas) | Cargas adicionales a la fachada, falta de refuerzos verticales en la mampostería para soportar la estructura de cubierta. | | El peso de la cubierta a generado un sobre esfuerzo en la fachada que deriva en pando de las unidades de mampostería y por tanto deterioro de las juntas y fallas en algunas piezas (delaminación y fisuras) | Estabilizar el movimiento de la estructura con un cambio de piezas afectadas con pérdida de sección o delaminación. Refuerzos horizontales y restitución de juntas. Generar una viga cinta que remate y redistribuya la carga de la cubierta. | Recupera la sección de fachada y redistribuye las cargas de la cubierta evitando el sobre esfuerzo puntual. | Limpieza periódica de cubierta, evitando que la suciedad se acumule y el generen cargas adicionales. |

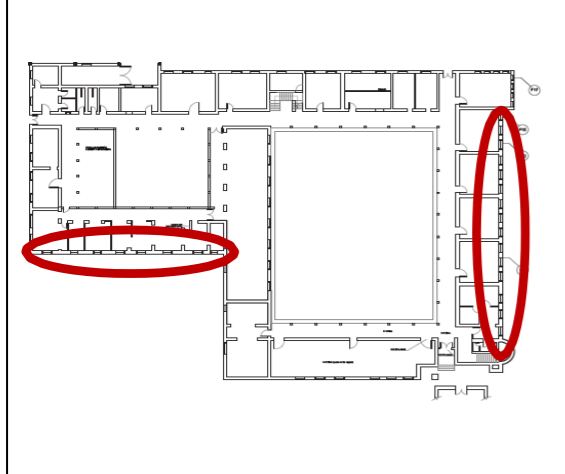
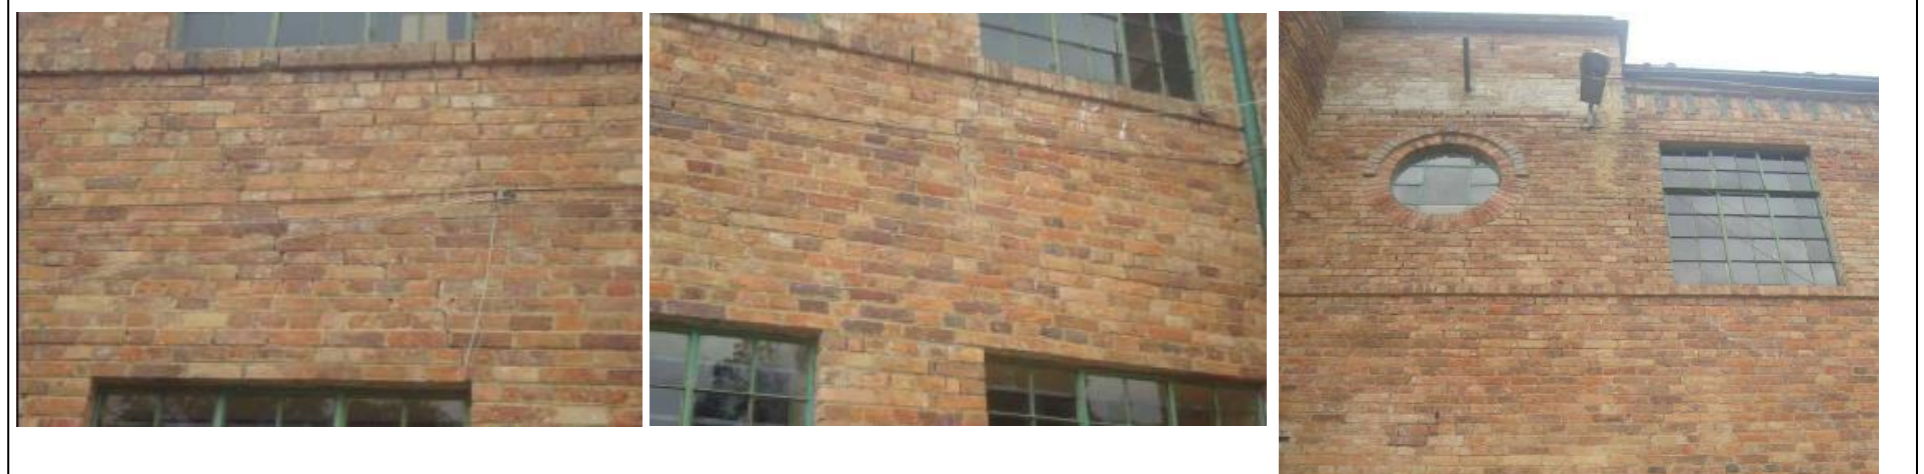
| Autoriza el estudio: UNIVERSIDAD SANTO TOMAS Leonardo Ospina Serrano - Cesar Morales Rivera | Proyecto: Granja Loyola | LESIONES TIPICAS | N° de Ficha: 4 Fecha: 22/10/2018 |

| Muro | X fisuras y grietas diagonales que aparecen en las esquinas de los vanos de ventanas |

| Deterioro causado por factores físico mecánicos, ausencia de juntas de dilatación en los vanos AGRAVANTES POSIBLES La distribución de los volúmenes en el diseño de la edificación generan tensiones y compresiones que requieren juntas de dilatación | DIRECTA | INDIRECTA | Sin las dilataciones los esfuerzos se transmiten directamente en los puntos más débiles de la fachada y se superan las propiedades físicas del material. | El muro de mampostería se encuentra bajo tensiones y presiones superiores a las capacidades del material | ELIMINACIÓN CAUSA | REPARACIÓN EFECTO | PREVENCIÓN |

| | La ausencia de la dilatación hace que las piezas de mampostería pueden presentar las fallas por la flecha excesiva de la viga perimetral del forjado sobre el que se apoya la mampostería. | Por ciclos alternos de frío y calor que provocan dilataciones térmicas en la superficie del cerramiento exterior y de las carpinterías de ventanas. Lo que hace que las esquinas de las ventanas se presionen con la fachada, y como no tienen forma de expandirse terminan provocando fisuras en las esquinas del vano, por ser la parte más débil del cerramiento. | | | GRADO | Estabilizar el movimiento de la estructura, generar las dilataciones que permitan la expansión y contracción del material, además de los desplazamientos que pueda tener la macro estructura | Generar juntas de dilatación, incluir refuerzos horizontales mínimo cada tres hiladas y realizar el cambio de las piezas afectadas |

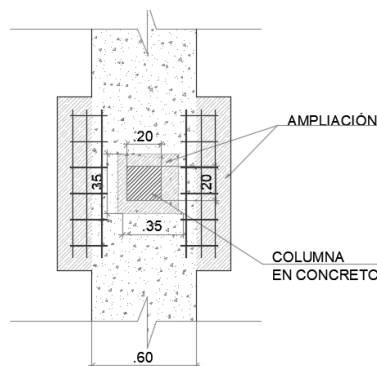
Figura 16. Alternativas de reforzamiento cimentación de columnas

La cimentación existente conformada por cimientos corridos en concreto con anchos promedios de 0.60 m para los muros internos y de 1.60 para los muros perimetrales, a una profundidad no mayor de 1.50 metro por debajo del nivel actual del terreno. Donde la capacidad portante según el estudio de suelos es 18.4 ton/m^2 , la cual solo será intervenida en el área de las columnas de concreto, ya que la cimentación que está bajo los muros cumple con la presión de contacto requerida como se puede corroborar en el anexo 4 del informe.

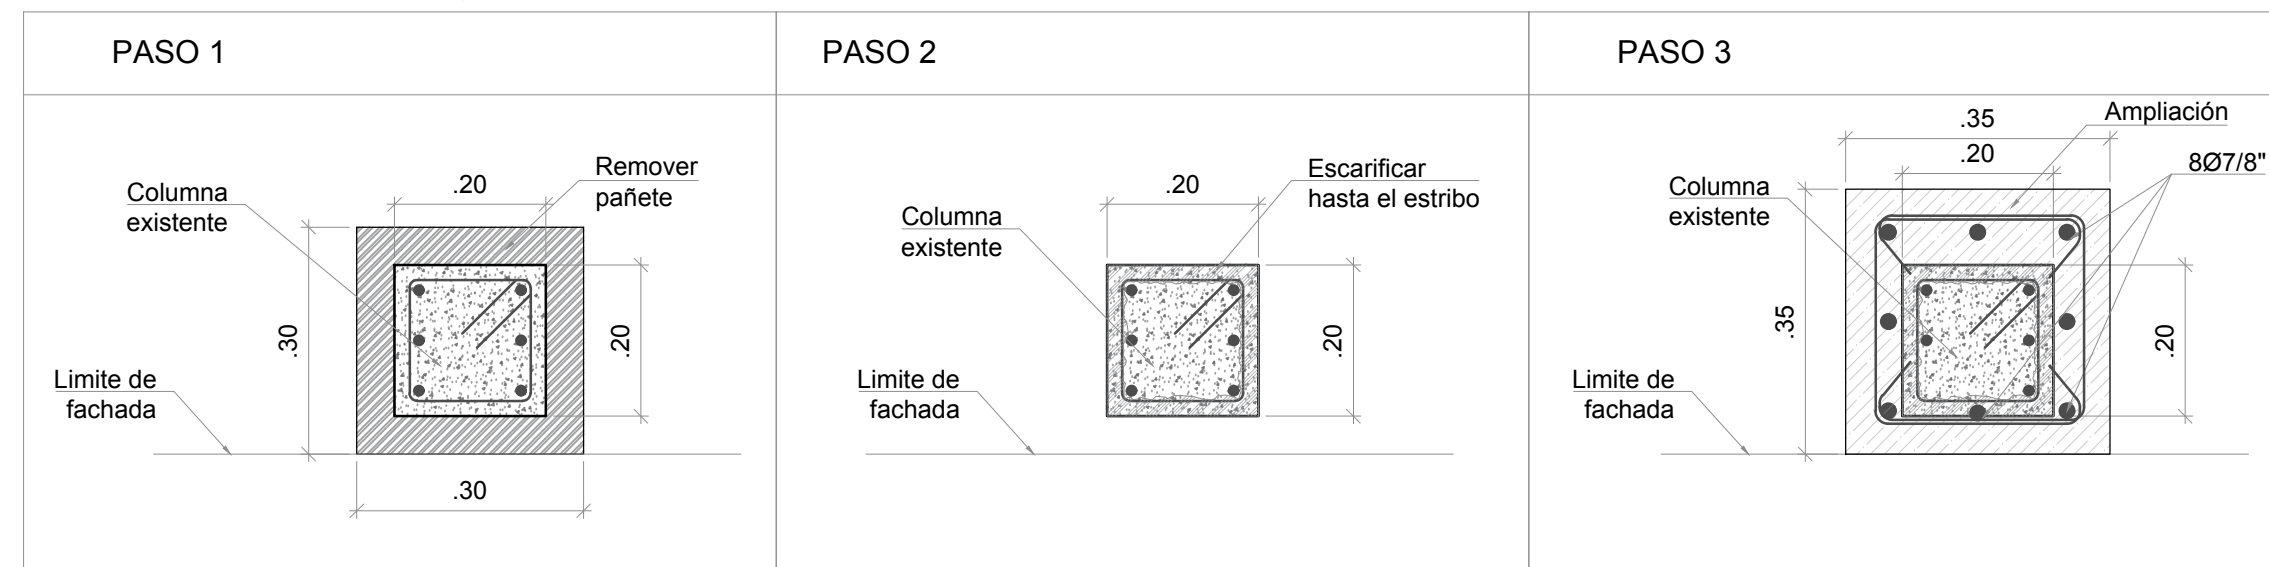
DETALLE AMPLIACIÓN C-01

5. Colocación del nuevo concreto: Se procede a colocar formaleta para la conformación de la nueva sección y posterior a ello se fundirá.

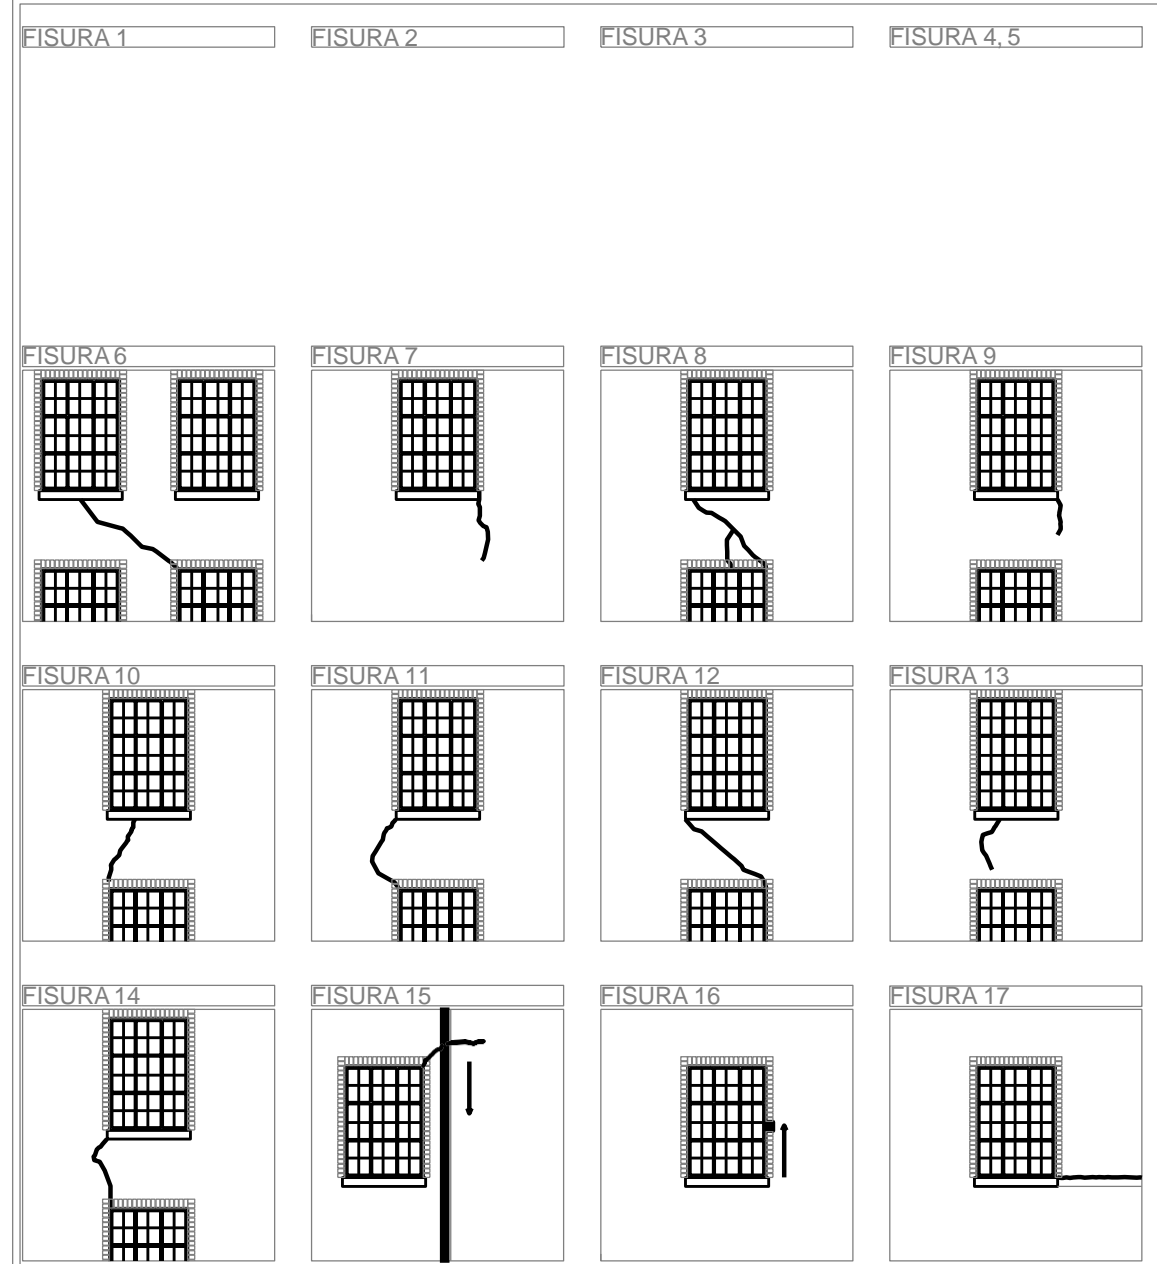
ESQUEMAS FISURAS: FACHADA 1

FISURA 1
Fisura ubicada entre cambio de alturas del volumen, va desde la cubierta hasta la parte inferior izquierda de la ventana de la segunda planta.

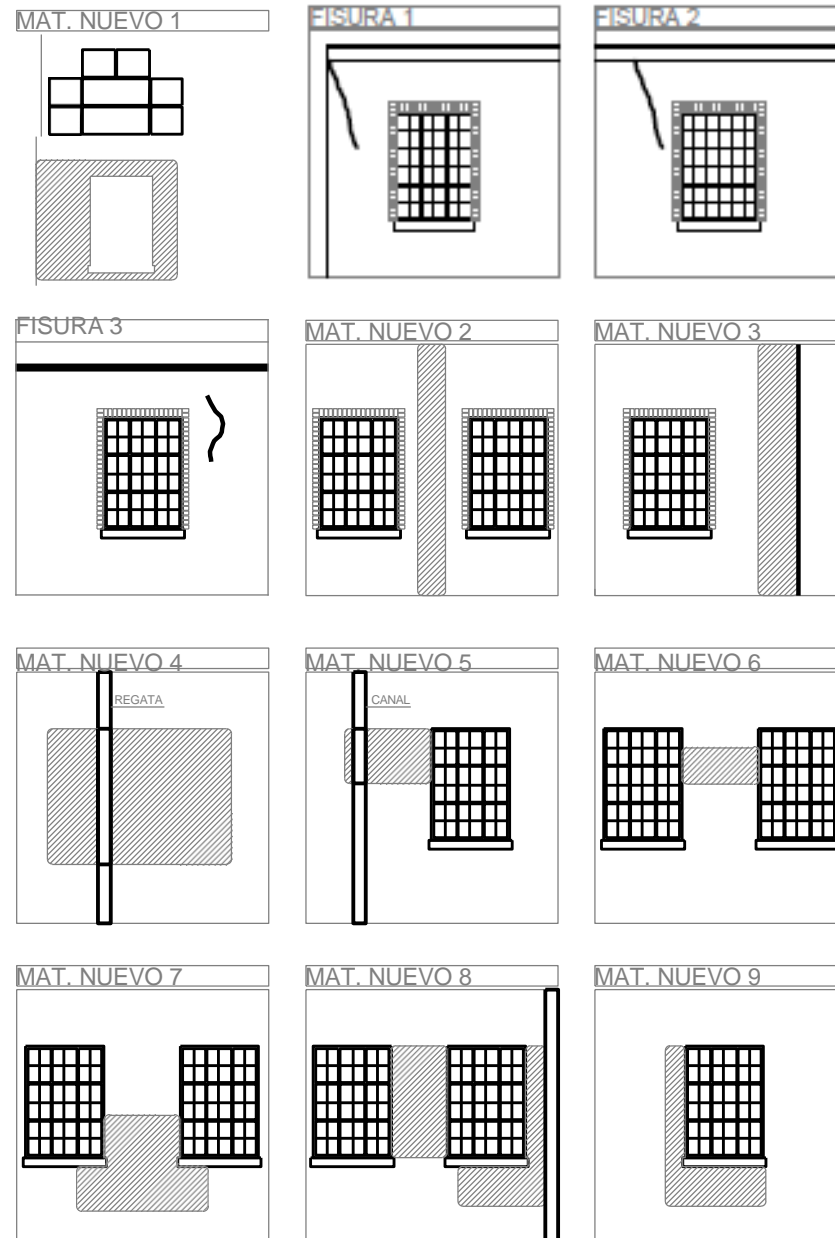
MAT. NUEVO 1
Se presenta un cambio de material, en la esquina de la parte izquierda de la fachada, este cambio solo se encuentra en primera planta

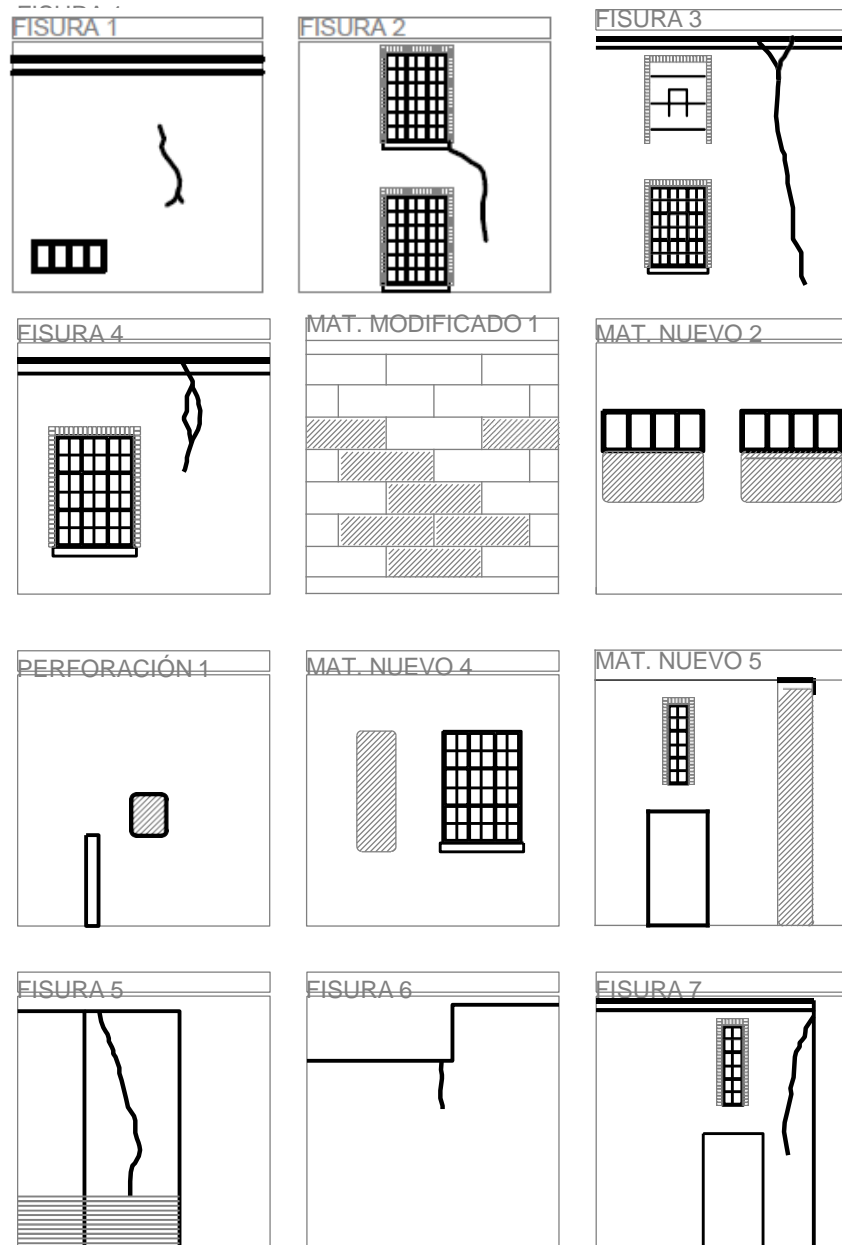
FISURA 1
Se encuentra en el costado superior derecho de la ventana en la parte inferior del muro, la altura desde piso de la fisura es aproximadamente 19 bloques y la longitud de la fisura es 13 bloques.

PERFORACIÓN 1
En la parte inferior del muro debajo de la ventana 4 de la segunda planta de la fachada 5, se encuentra un perforación de muro para el paso de tuberías, la perforación tiene 5 bloques de longitud, y 2 bloques de ancho aproximadamente.

FISURA 7
Fisura en el costado derecho de vano de acceso de la fachada 6, inicia al nivel de la parte superior de la ventana de segunda planta hasta 1/3 de vano

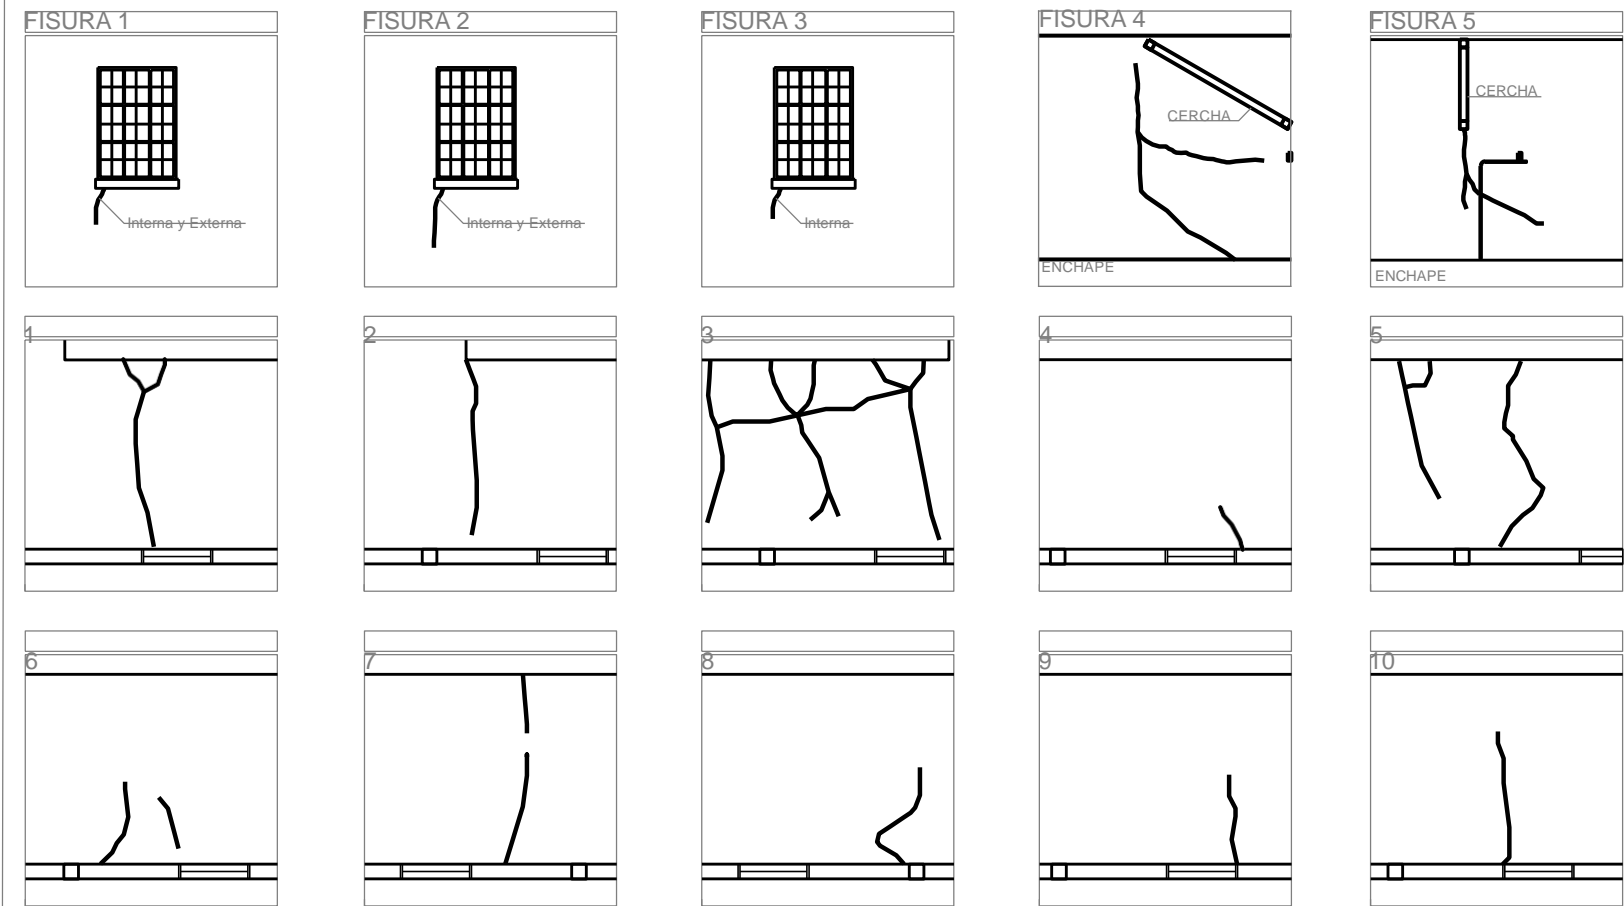
FISURA 1
Se encuentra en la primera ventana del salon principal de la segunda planta, la fisura se encuentra en el costado inferior derecho de la ventana y en dirección vertical hacia el piso. (Interior y exterior).

FISURA 2
Se encuentra en el costado inferior derecho de la segunda ventana del salon principal de la planta de segundo piso, inicia en el costado inferior derecho de la ventana en dirección vertical hacia piso. (Interna y externa).

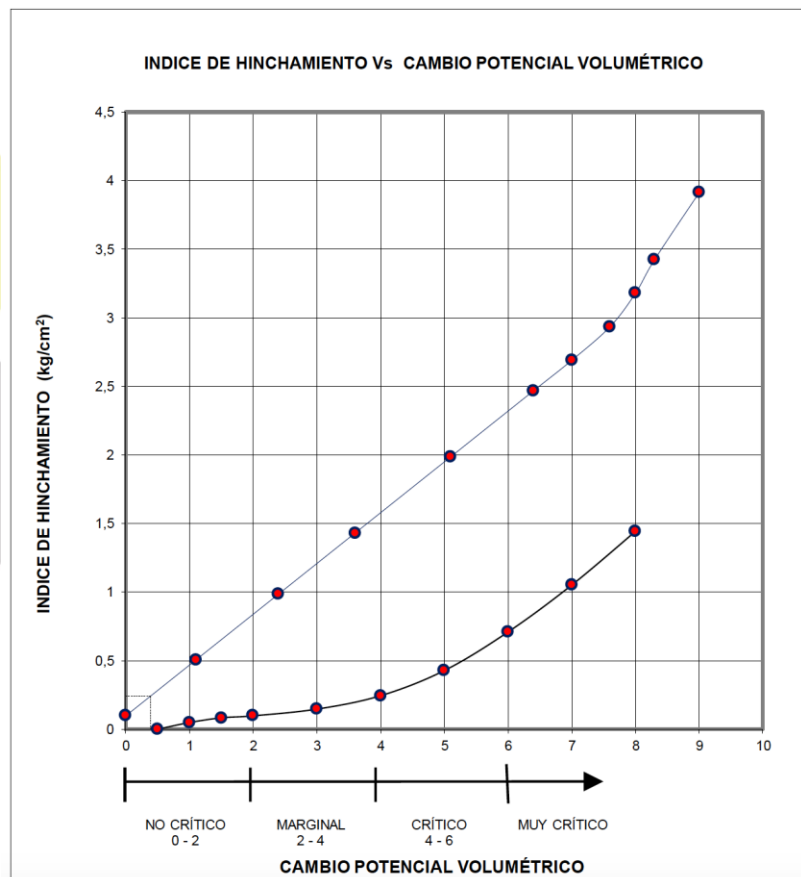
Para determinar el potencial expansivo del suelo se realizaron dos ensayos de potencial de expansión en el aparato de Lambe, obteniendo un potencial no crítico.

Se aclara que el valor de esfuerzo reportado en el ensayo de expansión de 0.24 kg/cm² corresponde al índice de hinchamiento definido según la norma INVIAS E-120 como: "Índice de hinchamiento es el cociente entre el valor de la fuerza calculada, expresada en N, y la sección de la probeta, expresada en mm². El índice de hinchamiento se expresa en MPa" o unidades equivalentes.

La interpretación del ensayo consiste en relacionar este índice de hinchamiento con el cambio de potencial volumétrico utilizando la gráfica presentada. Para este caso en particular se obtiene un

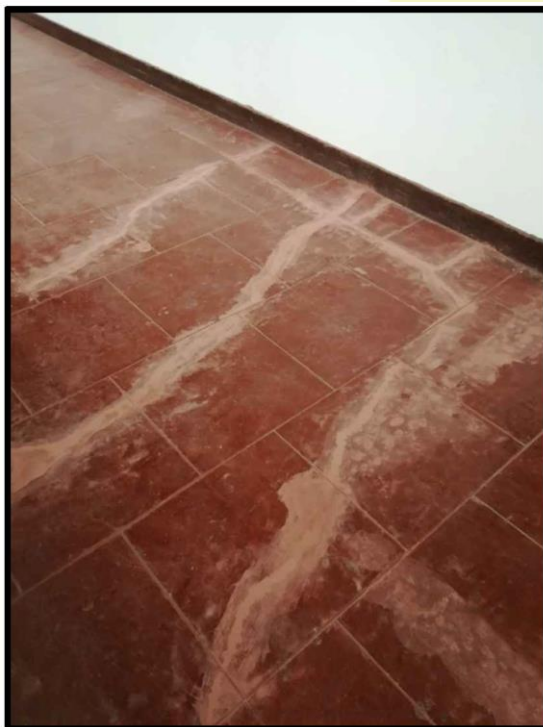
Figura 11. Fisuras en pisos.

Durante las visitas técnicas del grupo de ingeniería estructural y de topografía, se detectó que la edificación presentada daños asociados a la condición estructural y a posibles movimientos diferenciales causados por las deficiencias en la cimentación planteada.

Se detectaron en la estructura fisuras e inclinaciones en las fachadas, estos daños se muestran a continuación:

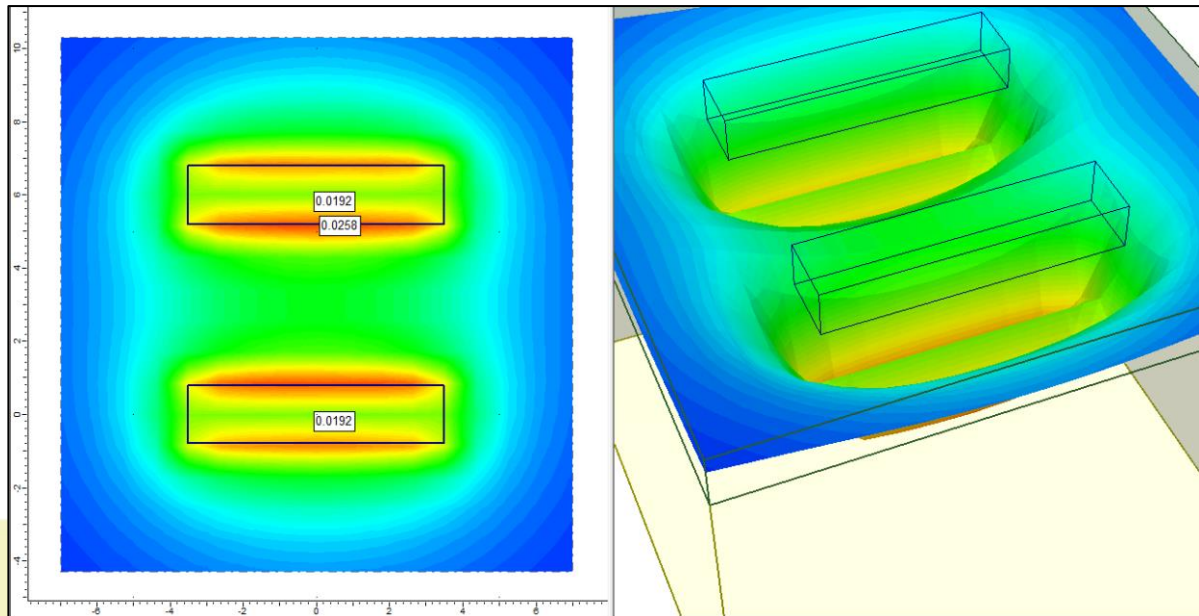
Figura 16. Asentamientos Inmediatos (m)

Los asentamientos que se debieron presentar durante la construcción de la estructura por efectos de las cargas generadas, debieron ser del orden de 8 cm, presentándose la mayoría de estos asentamientos por consolidación. Como se muestra a continuación:

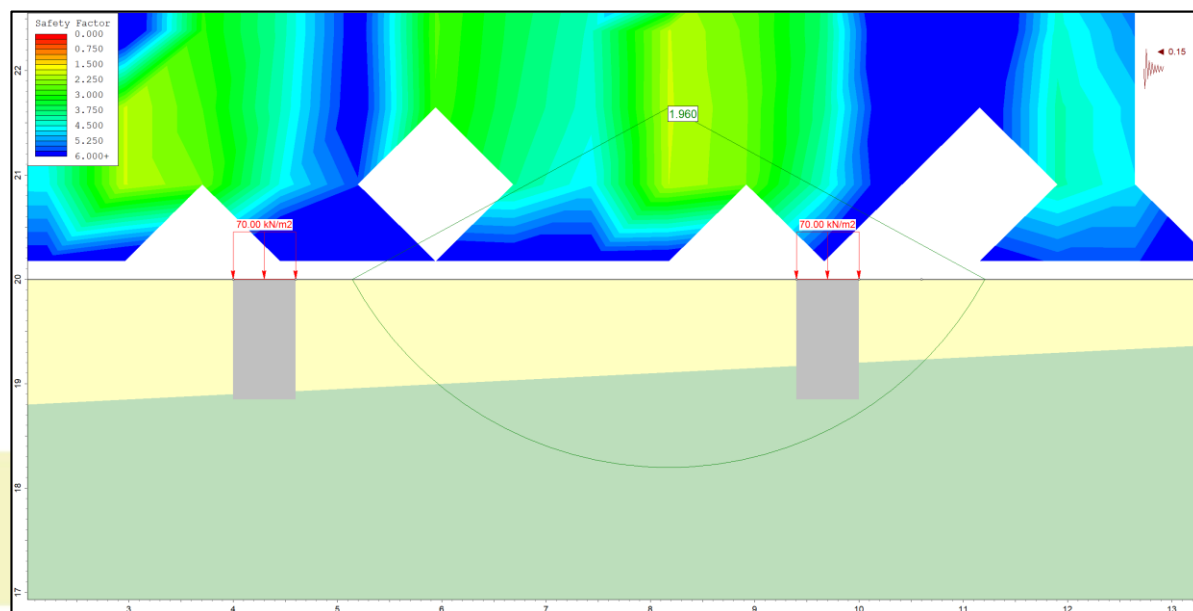
Figura 18. Evaluación del factor de seguridad sísmico.

El análisis en sismo se realiza mediante el programa SLIDE para un eventual sismo de 0.15 g de aceleración horizontal de acuerdo con el NSR del 2010 como se ilustra a continuación, obteniendo un factor de seguridad de 1.96 el cual es adecuado ante lo exigido por la norma sismoresistente:

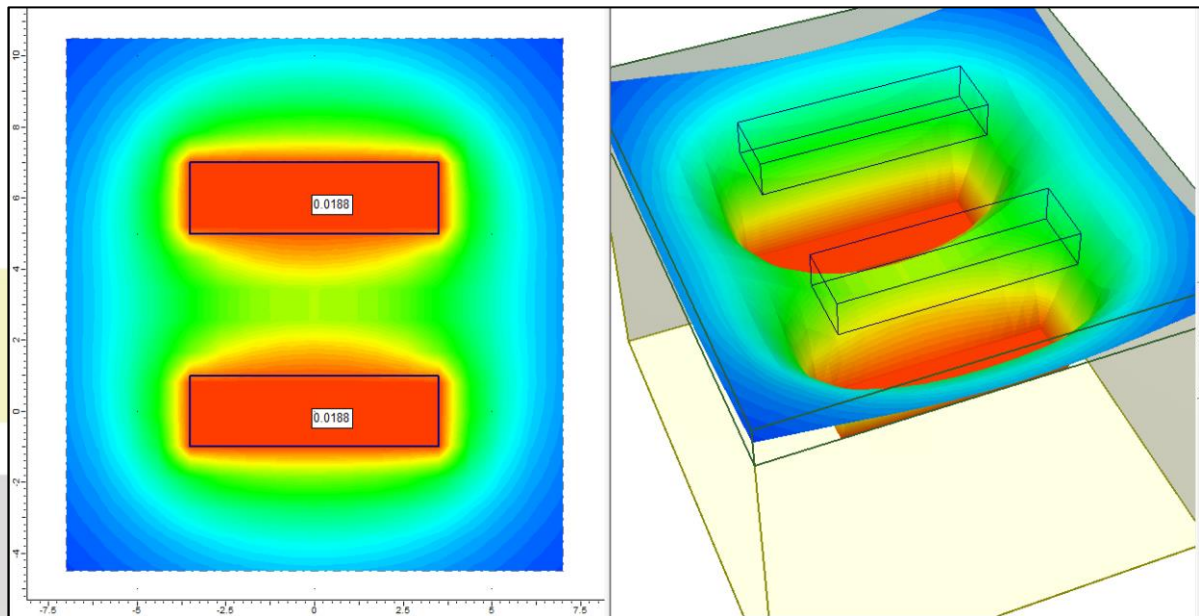
Figura 19. Asentamientos inmediatos (m)

Para las condiciones del proyecto y el subsuelo descrito en este informe se esperan asentamientos totales del orden de 6 cm. Los cuales se presentarán durante la construcción y por consolidación. A continuación, se presentan los asentamientos obtenidos para la cimentación proyectada.

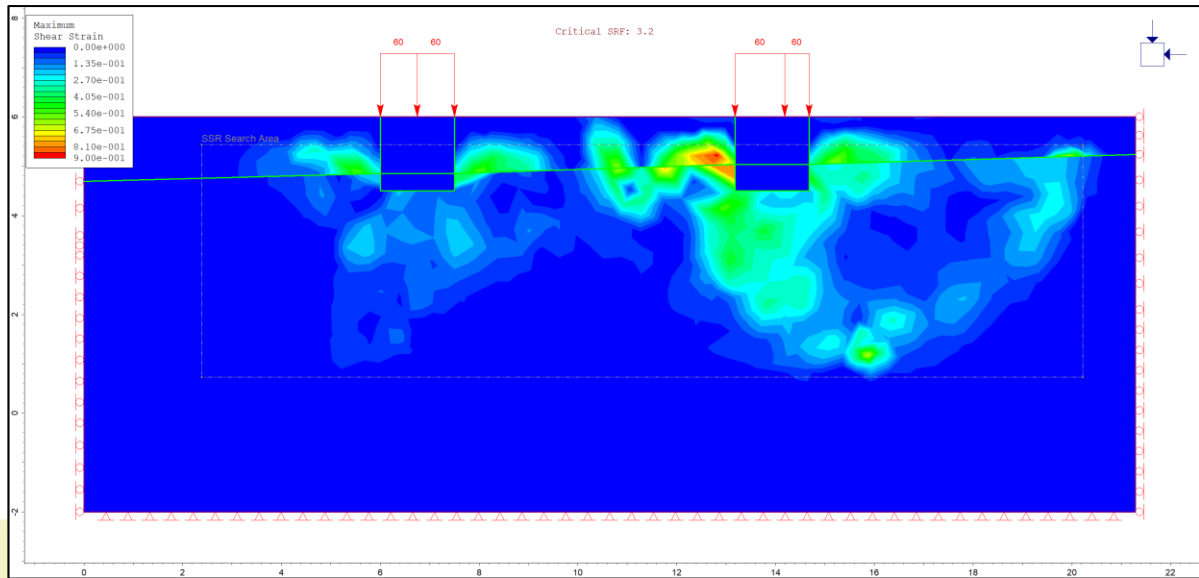
Figura 21. Calculo del Factor de Seguridad Directo F.S=3,2

El software phase 2 calcula la relación entre esfuerzo actuante y esfuerzo de falla y utilizando la función de Strength reduction factor se obtiene el factor de seguridad:

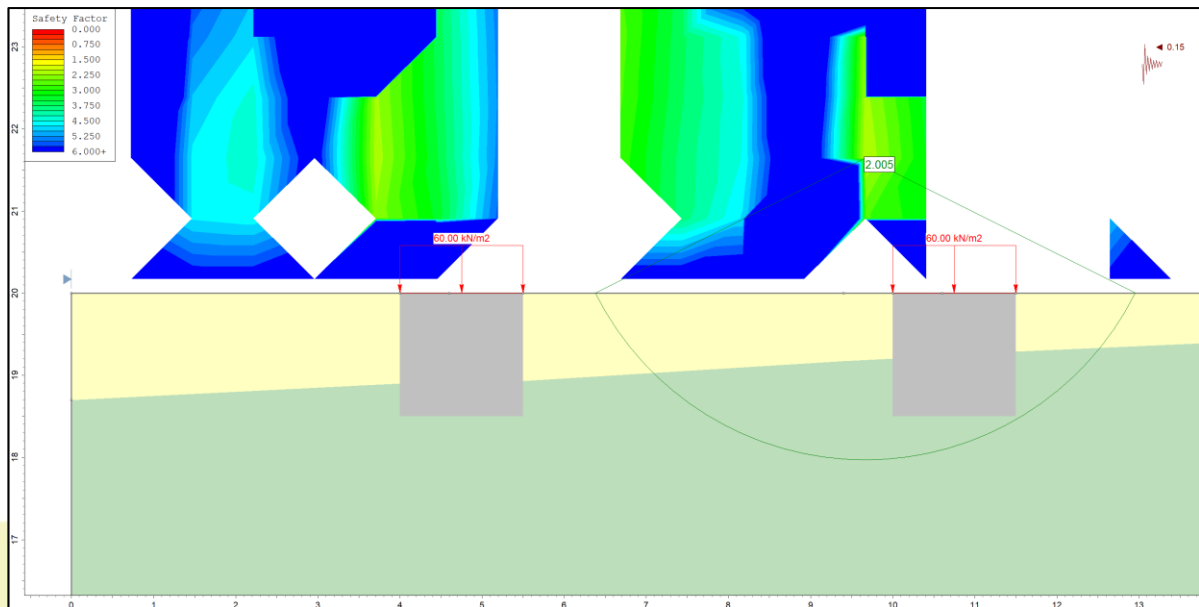
Figura 22. Determinación del Factor de Seguridad – Sismo, F.S.=2,005

El análisis en sismo se realiza mediante el programa SLIDE para un eventual sismo de 0.15 g de aceleración horizontal de acuerdo con el NSR del 2010 como se ilustra a continuación:

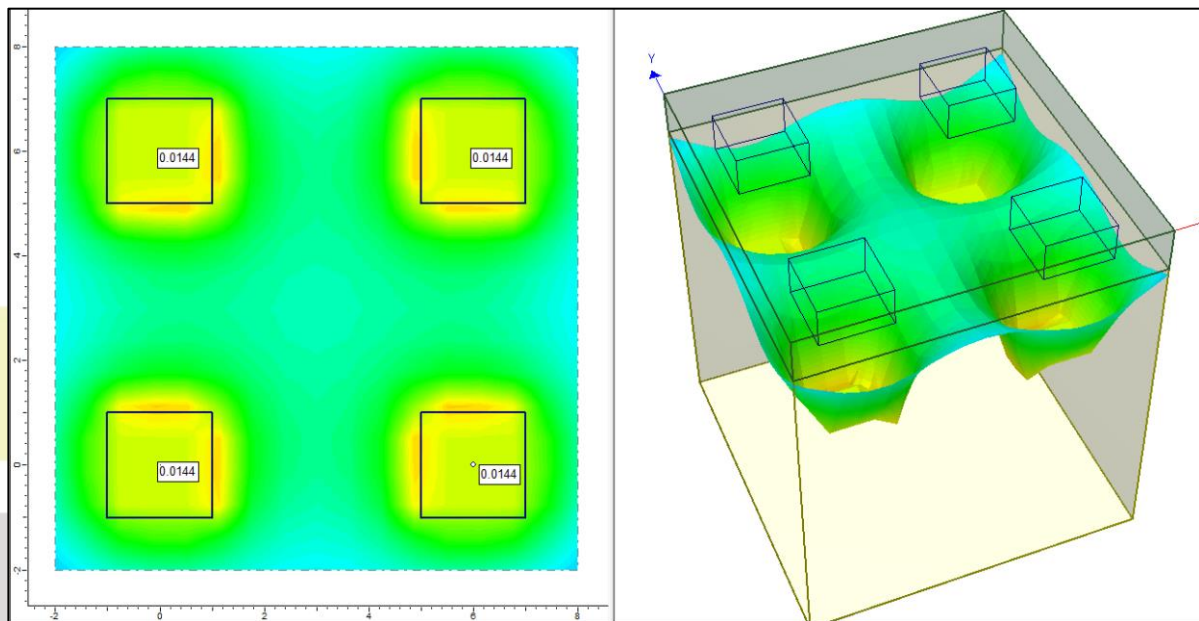
Figura 23. Asentamientos inmediatos (m)

Para las condiciones del proyecto y el subsuelo descrito en este informe se esperan asentamientos totales del orden de 5 cm. Los cuales se presentarán en su mayor parte por consolidación. En la Figura 23 y Figura 24 se presentan los asentamientos obtenidos para la cimentación proyectada.

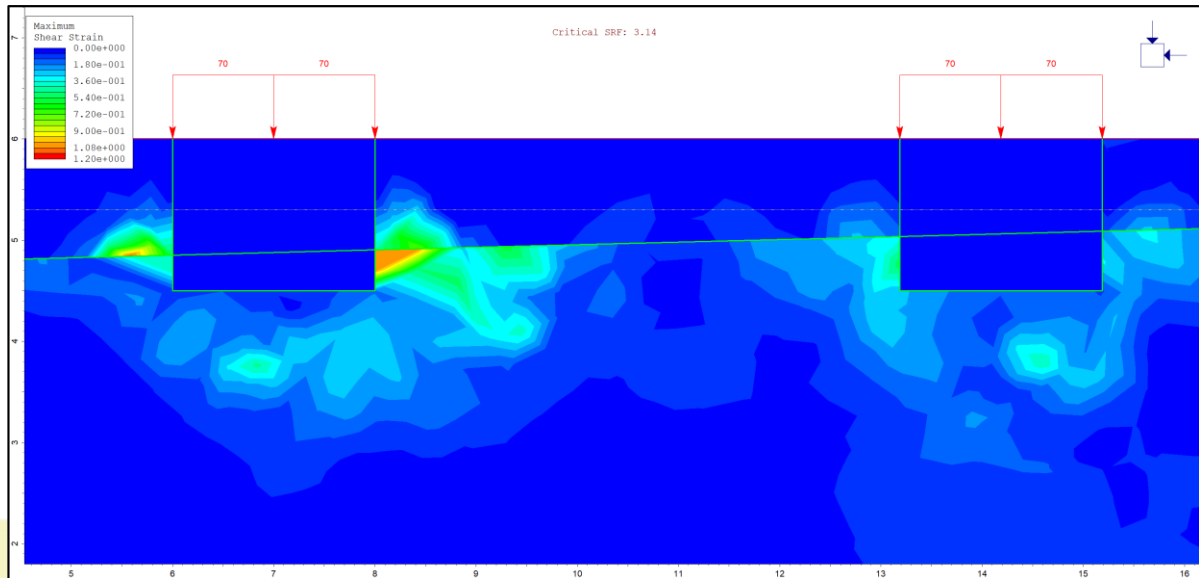
Figura 25. Calculo del Factor de Seguridad Directo F.S=3,14

El software phase 2 calcula la relación entre esfuerzo actuante y esfuerzo de falla y utilizando la función de Strength reduction factor se obtiene el factor de seguridad:

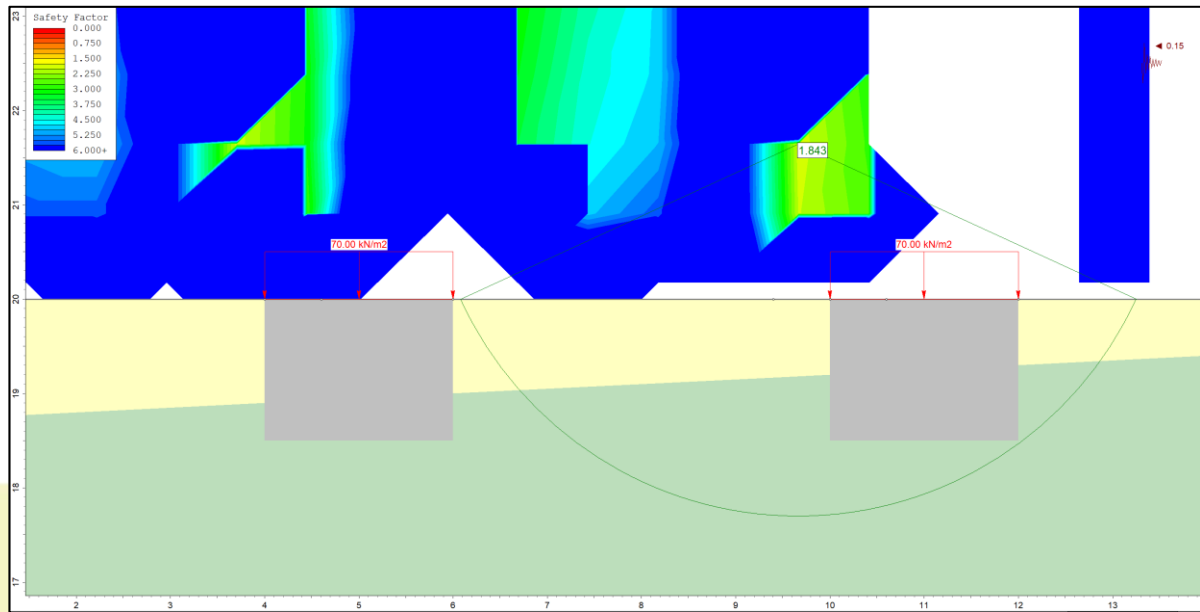
Figura 26. Determinación del Factor de Seguridad – Sismo F.S=1,843.

El análisis en sismo se realiza mediante el programa SLIDE para un eventual sismo de 0.15 g de aceleración horizontal de acuerdo con el NSR del 2010 como se ilustra a continuación:
