**Análisis de accesibilidad y nivel de servicio de la infraestructura peatonal próxima al  
Hospital Universitario de Santander (HUS), Bucaramanga con la aplicación de una  
metodología basada en el confort**

**Trabajo de grado para optar el título de Ingeniera Civil**

**Universidad Santo Tomás, Bucaramanga**

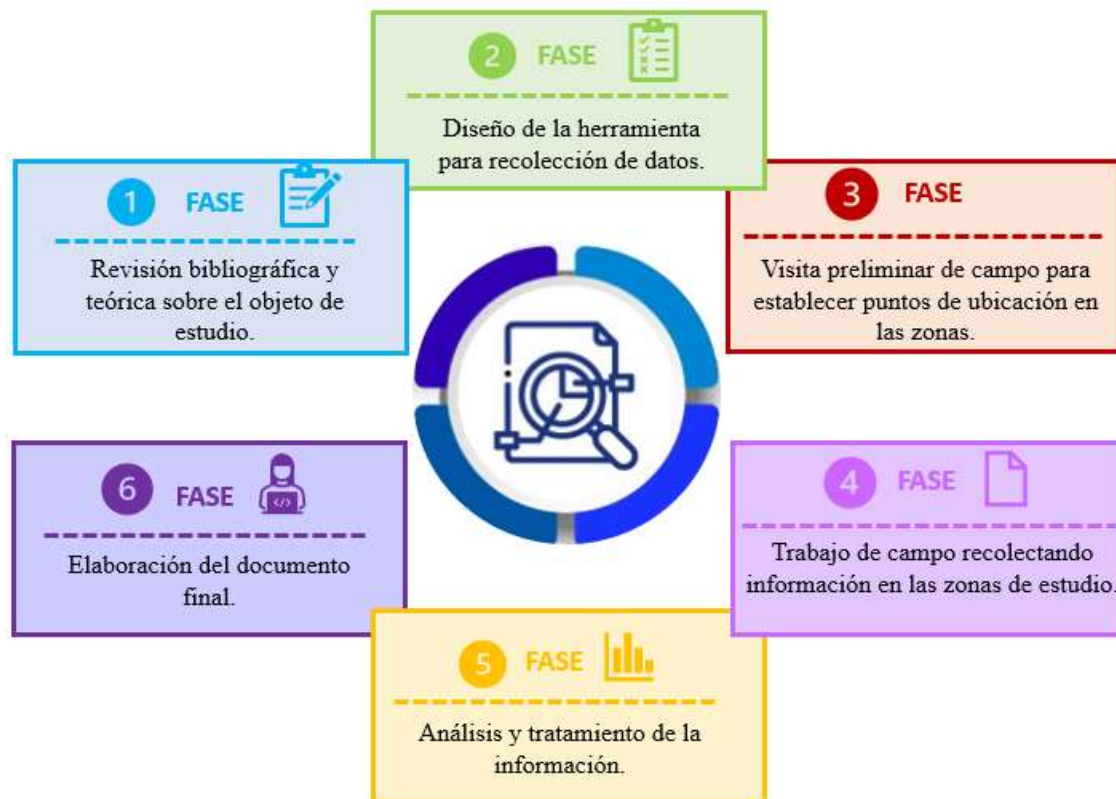
**Figura 3.** *Flujograma metodológico del estudio*

Con el fin de realizar coordinadamente lo anterior y lograr el cumplimiento de los objetivos, se plantearon fases que se presentan a continuación:

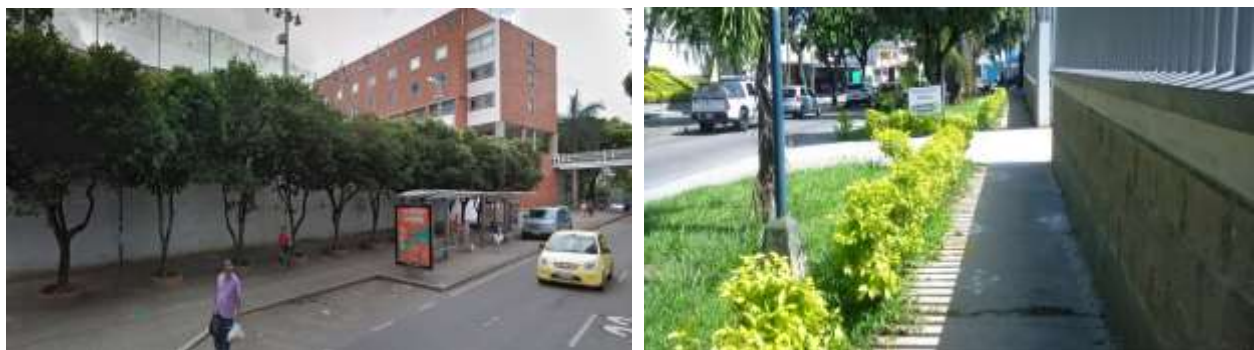
**Figura 7.** Tramo 1 estudiado del espacio público próximo al HUS en la Cra 33 # 30ª; Sur-Norte

| Zona | Nivel de Servicio (NS) | Problemas | | | Afectación según los NS para el confort (Adaptado de Sarkar, 2003) | Imagen Ilustrativa |
|---|---|---|---|---|---|---|
| Tramo 1<br>Cra 33 # 30A (Sur - Norte) | A - C | El vado de la zona derecha del tramo de esa zona no cumple con la normativa y es inapropiado el existente. La superficie del andén en algunas zonas presenta deterioros y hundimientos; no hay presencia de loseta táctil. | --- | A las horas pico los vehículos que transitan y generan ruido molesto son los buses urbanos (Motivo: Es que el bus que va primero realiza una parada y el otro que viene atrás comienza a pitar, por otra parte los vehículos a motor generan la mayor parte de ruido incomodo. En algunas ocasiones la estela de humo es generada por los buses urbanos. | Los diversos flujos, movimientos y actividades de peatones requieren cooperación y maniobra en la zona del vado. Los peatones con necesidades especiales encuentran dificultades para usar la acera de una zona del tramo como se muestra en la imagen. | |

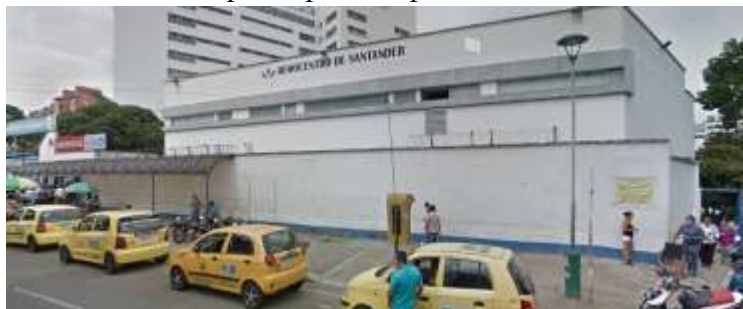
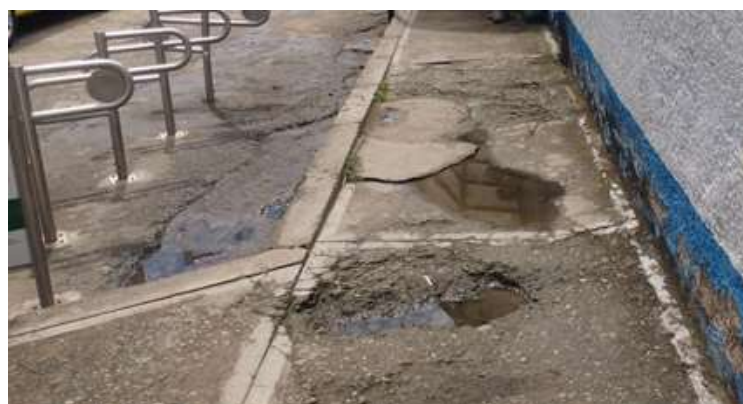
**Figura 13.** Tramo 4 estudiado del espacio público próximo al HUS en la Cra 33 # 32; Norte-Sur

| Zona | Nivel de Servicio (NS) | Problemas | | | Afectación según los NS para el confort (Adaptado de Sarkar, 2003) | Imagen Ilustrativa |
|---|---|---|---|---|---|---|
| Tramo 4<br>Cra 33 # 32 (Norte - Sur) | D | El ancho del andén es reducido para el flujo peatonal; Se presencia que para continuar con el siguiente tramo sentido norte-sur (Andén próximo a la entrada de las ambulancias) no hay presencia de vado. Se presentan hundimientos, grietas y baches y la superficie es pésima no es la adecuada y no presenta loseta táctil. | La presencia del ancho inapropiado del andén genera reducción de velocidad de los peatones cuando se presenta circulación en ambos sentidos.<br>Se presentan conflictos de circulación en este tramo cuando los usuarios interactúan en los puestos de los vendedores ambulantes. | Las paradas de los vehículos de servicio público (Taxis) obstaculizan el vado del tramo.<br>La estela de humo es generada por los buses urbanos y algunos automóviles causando incomodidad. | Los peatones deben ajustarse o maniobrar para usar el paso peatonal.<br>El esfuerzo físico es máximo para peatones con necesidades especiales por que encuentran dificultades para usar la acera.<br>Los diversos flujos, movimientos y actividades de peatones requieren cooperación y maniobra. | |

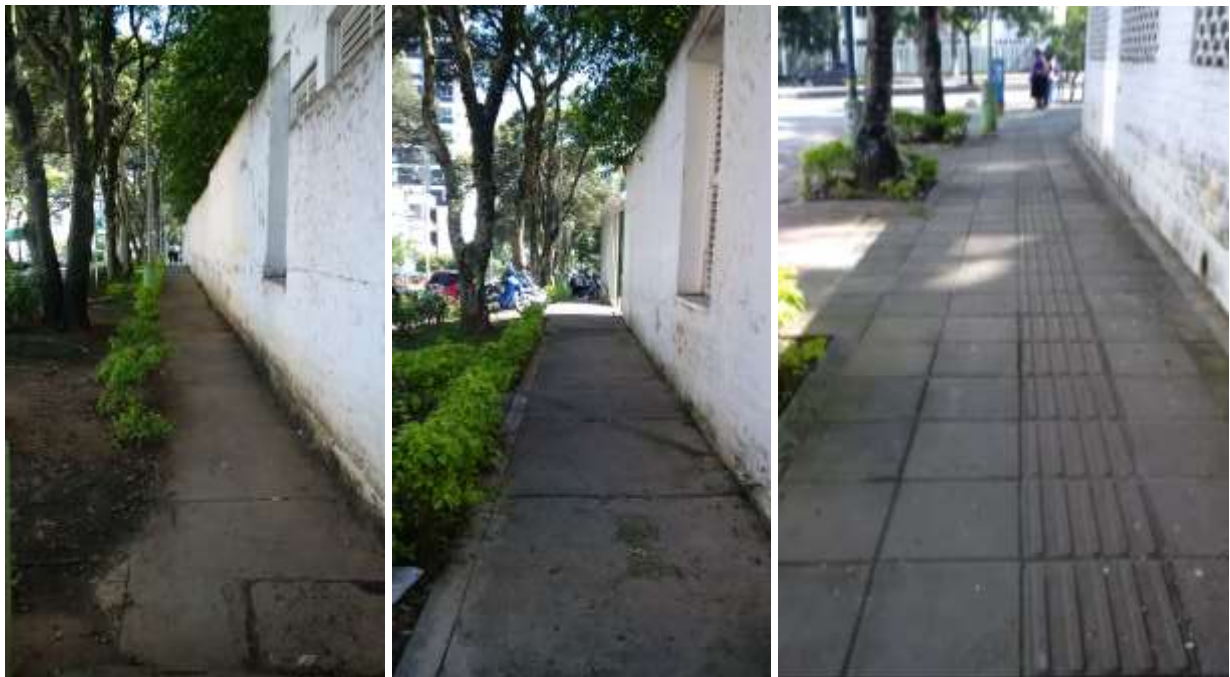
**Figura 19.** Tramo 7 estudiado del espacio público próximo al HUS en la Avenida Quebrada Seca con Carrera 32

| Zona | Nivel de Servicio (NS) | Problemas | | | Afectación según los NS para el confort (Adaptado de Sarkar, 2003) | Imagen Ilustrativa |
|---|---|---|---|---|---|---|
| | A-D | El andén existente en este tramo es un poco incomodo debido a que se diseño con un ancho de 1.08 m; las superficies en algunas zonas son inadecuadas sin presencia de loseta táctil, presenta hundimientos y grietas que son inaceptables; no hay presencia de vados para el paso de los tramos en ningún sentido. | Se presentan conflictos de circulación a la entrada de la facultad de salud del HUS. | --- | Los peatones con dificultades y aquellos con necesidades especiales tienen un inadecuado para moverse sin restricciones.<br>Los peatones con necesidades especiales realizan mayor esfuerzo físico al no poder usar los pasos peatonales debido a las malas superficies para caminar o la falta de vados. | <br> |

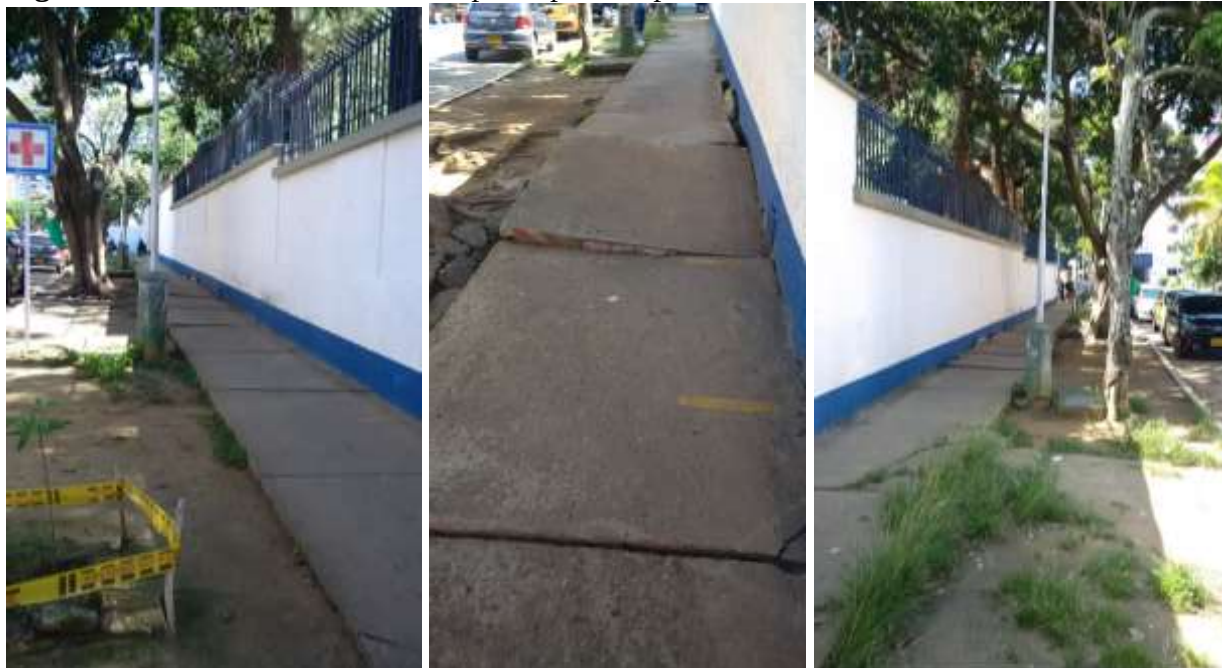
**Figura 21.** Tramo 8 estudiado del espacio público próximo al HUS en la Carrera 32 con Calle 32

| Zona | Nivel de Servicio (NS) | Problemas | | | Afectación según los NS para el confort (Adaptado de Sarkar, 2003) | Imagen Ilustrativa |
|---|---|---|---|---|---|---|
| Tramo 8<br>Carrera 32 con Calle 32 | A-C | En este tramo el ancho del andén cumple con la normativa, pero actualmente se presencia mayor flujo peatonal por la entrada asistencia ambulatoria al hospital aconteciendo que es inapropiado el ancho del andén, las superficies son inadecuadas; hay presencia de hundimientos, abultamientos y grietas que son son inaceptables. | En la entrada de asistencia ambulatoria del HUS se presentan conflictos de circulación sobre el andén debido a filas de los usuarios. | --- | Se realizan diversas actividades peatonales. Los peatones con dificultades y aquellos con necesidades especiales tienen un espacio inadecuado para moverse sin restricciones. | |

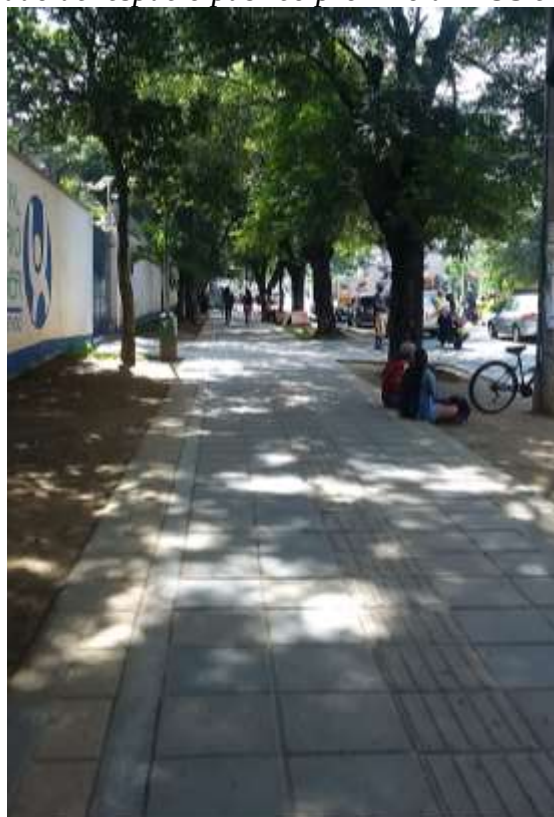
**Figura 23.** Tramo 9 estudiado del espacio público próximo al HUS en la Calle 32

| Zona | Nivel de Servicio (NS) | Problemas | | | Afectación según los NS para el confort (Adaptado de Sarkar, 2003) | Imagen Ilustrativa |
|---|---|---|---|---|---|---|
| Tramo 9<br>Calle 32 | A | --- | --- | --- | El paso peatonal ha sido diseñado para permitir a los peatones elegir y mantener la velocidad deseada para caminar con gran facilidad. | |

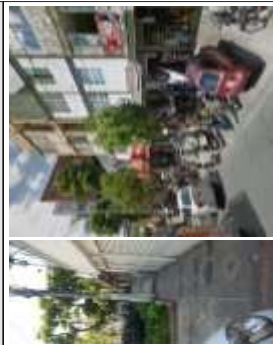
| Zona | Nivel de Servicio (NS) | Problemas | | | Afectación según los NS para el confort (Adaptado de Sarkar, 2003) | Imagen Ilustrativa |
|---|---|---|---|---|---|---|
| Tramo 2<br>Cra 33 # 32 (Sur - Norte) | B - C | Las dimensiones de los vados no son las apropiadas y el ancho de la acera no cumple con lo mínimo de la norma.<br>La superficie del andén no es el adecuado; no hay presencia de loseta táctil.<br>Se presentan escalones en la acera donde una persona con movilidad reducida no puede utilizar el paso peatonal. | Los peatones no conservan su velocidad a lo largo del tramo debido a la interacción con objetos sobre el andén (Estacionamiento de motos). | En la zona se presencia parqueo de motos sobre el andén cuando existe señalización de parqueo prohibido. | La configuración y el ancho del paso peatonal son inadecuados para el uso intensivo de peatones.<br>Se realizan diversas actividades peatonales.<br>Los diversos flujos, movimientos y actividades de peatones requieren cooperación y maniobra.<br>Los peatones con necesidades especiales encuentran dificultades para usar la acera. | <br> |
