**ESTUDIO DIAGNOSTICO DE LA SEGURIDAD DEL ENTORNO ESCOLAR ETITC,  
COMO BASE PARA EL PLAN ESTRATEGICO DE SEGURIDAD VIAL**

**UNIVERSIDAD SANTO TOMÁS**

**Trabajo de grado presentado como requisito para optar al título de Ingeniero Civil**

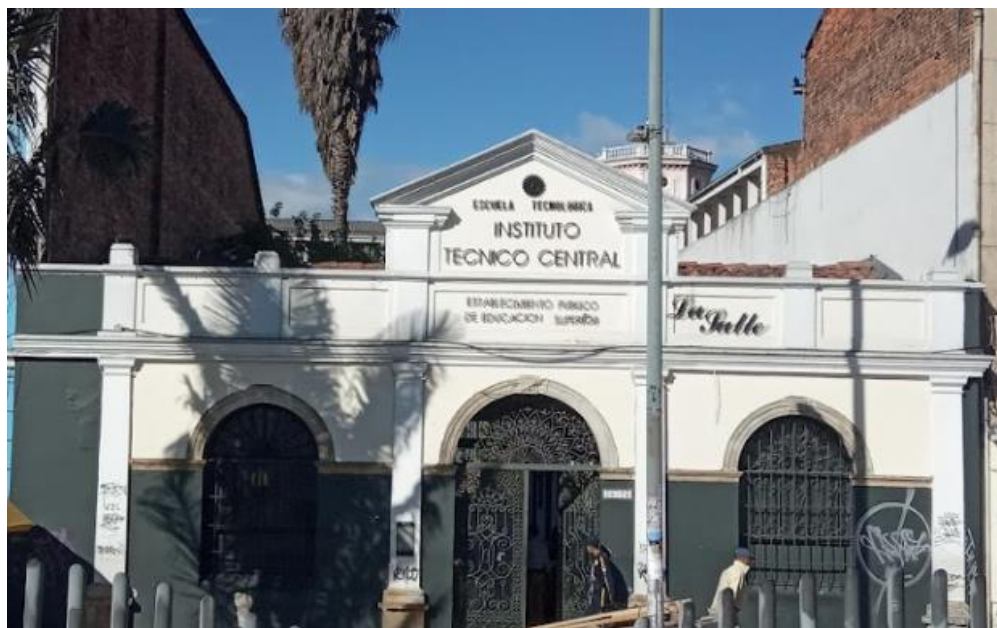
**Figura 9**

*Zona de estudio – Instituto Técnico Central.*

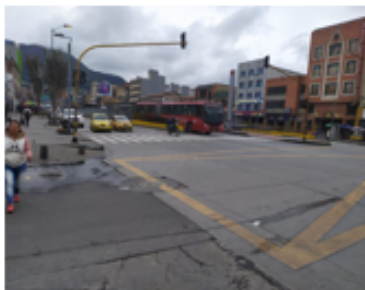
| SEÑAL | Caracterisitas | |
|---|---|---|
| Horizontal | Calle 13, Carrera 17 | |

| SEÑAL | Caracterisitas | |
|---|---|---|
| | Ubicación | Buena |
| | Estado | Regular |
| | Visibilidad | Buena |

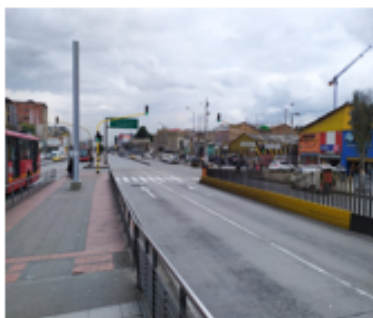
| SEÑAL | Caracterisitas | |
|---|---|---|
| Horizontal SIC-C1 | Av Calle 13, entre la carrera 17 y 16 | |

| SEÑAL | Caracterisitas | |
|---|---|---|
| | Ubicación | Buena |
| | Estado | Regular |
| | Visibilidad | Buena |

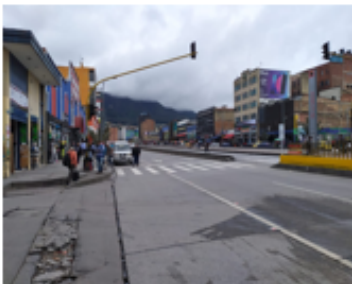
| VIA | Caracterisitas | |
|---|---|---|
| | Ubicación | Buena |
| | Estado | Regular |
| | Visibilidad | Buena |

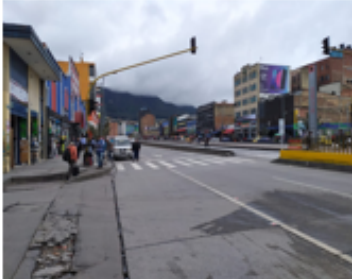
| VIA | Caracterisitas | |
|---|---|---|
| | Ubicación | Buena |
| | Estado | Regular |
| | Visibilidad | Buena |

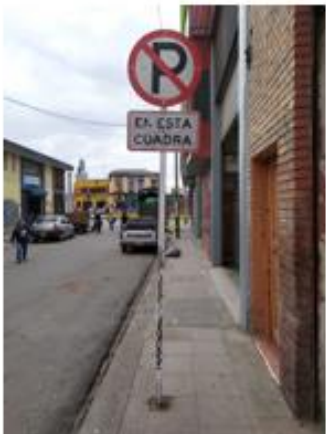
| SEÑAL | Caracterisitcas | |
|---|---|---|
| Reglamentaria SR-28 | Av Calle 13, Carrera 17 | |

| SEÑAL | Caracterisitcas | |
|---|---|---|
| | Ubicación | Buena |
| | Estado | Regular |
| | Visibilidad | Buena |
| | Señal de tránsito en mal estado con diferentes grafitis además debido a factores climáticos y tiempo de uso se nota deteriorada | |

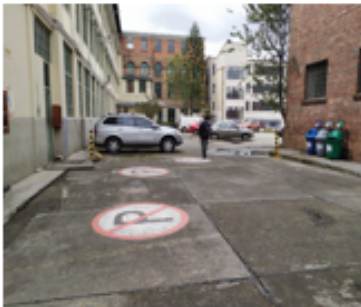
| SEÑAL | Caracterisitcas | |
|---|---|---|
| Normatica SR-28 | Parqueadero dentro del colegio | |

| SEÑAL | Caracterisitcas | |
|---|---|---|
| | Ubicación | Buena |
| | Estado | Buena |
| | Visibilidad | Buena |

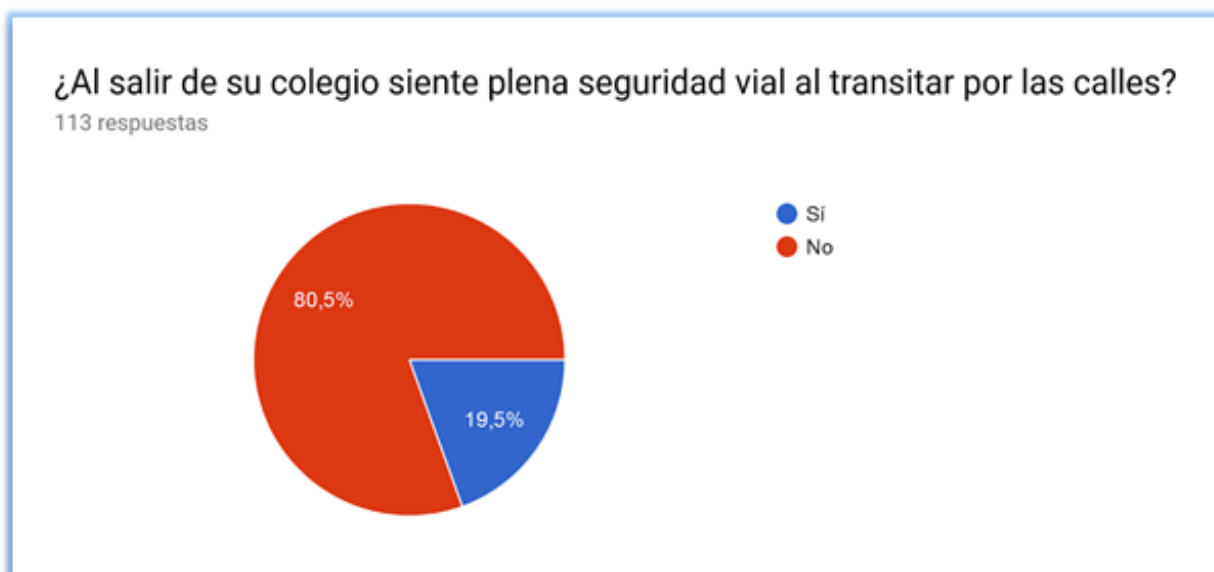
**Figura 14**

*Porcentaje de estudiantes que sienten seguridad vial en las calles de su colegio.*

Al analizar el gráfico se determinó que el 80, 5% de los encuestados no siente seguridad y confianza a la hora de desplazarse por las zonas aledañas al colegio, esto lo podemos asociar a la falta de una señalización vial que proteja la vida de los transeúntes y evite el aumento de los siniestros viales, lo que confirma la hipótesis de crear zonas seguras para el transporte y desplazamiento que garanticen el bienestar de cada uno de los estudiantes.

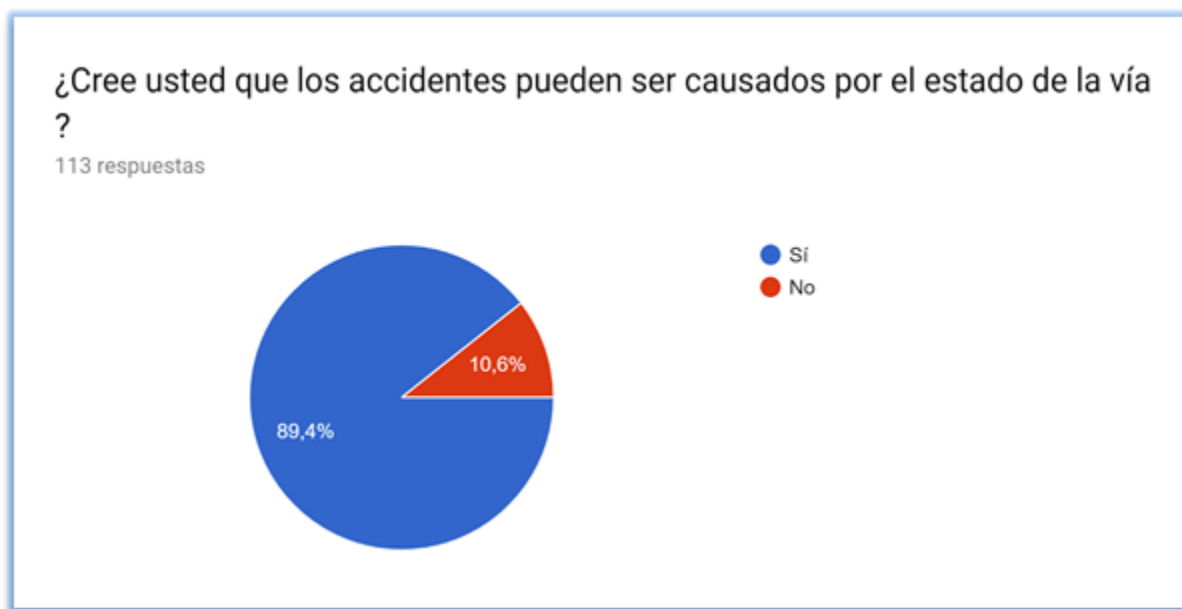
**Figura 18**

*Porcentaje de estudiantes que consideran que las vías en mal estado pueden influir en los accidentes.*

En la anterior grafica se concluye que los estudiantes están de acuerdo que el mal estado de las vías de su colegio es el causal para que se presenten dichos accidentes por lo que es imprescindible realizar un plan de acción en caminado a la concientización de dicha problemática

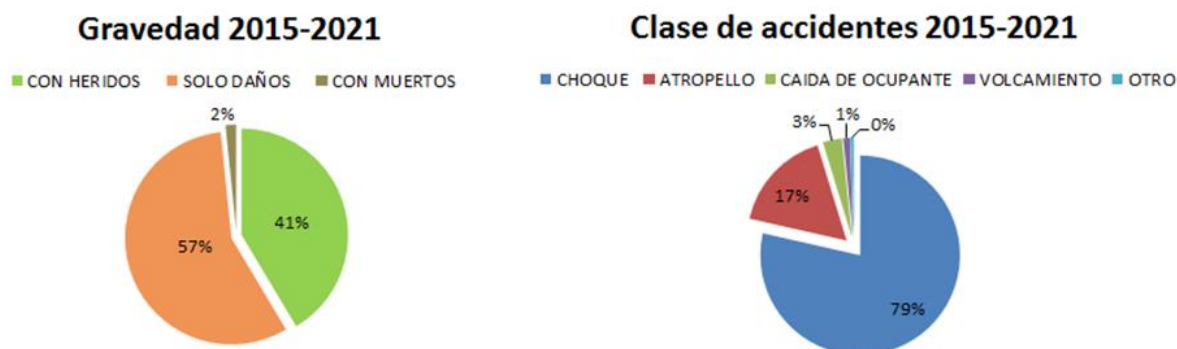
**Figura 31**

*Comparación de los datos de gravedad y clase de accidentes – Periodo 2015-/2021.*
