PASANTÍA COMO AUXILIAR DE RESIDENCIA A LAS OBRAS DE  
MANTENIMIENTO Y REPARACIÓN DE LA FACHADA DE LA CASA DE LA  
CULTURA Y DEL TEATRINO FRANCISCO DE PAULA SANTANDER DENTRO  
DEL PROYECTO INCLUSIÓN Y SALVAGUARDIA AL PATRIMONIO CULTURAL  
DE SOGAMOSO

UNIVERSIDAD SANTO TOMÁS  
DIVISIÓN DE INGENIERÍAS Y ARQUITECTURA  
FACULTAD DE INGENIERÍA CIVIL  
SECCIONAL TUNJA  
2020

Monografía presentada para optar al título de Ingeniero Civil

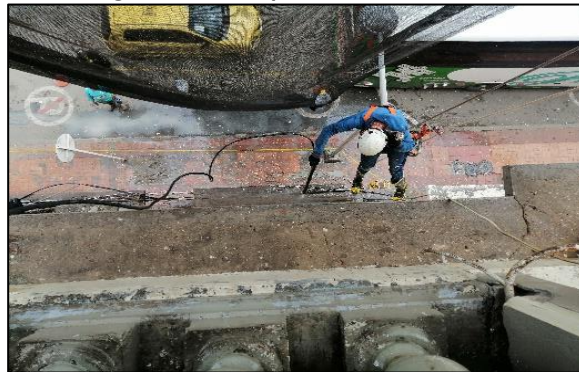
Figura 4. Limpieza de fachada

Se inició con la limpieza de la fachada principal de la Casa de la Cultura de la ciudad de Sogamoso, con el fin de remover el polvo y el material biológico como raíces de plantas y excremento de aves que habitan en el lugar, para esto se empleó el sistema de cuerdas con arneses certificados (Figura 4), de igual manera, se verificó el certificado de trabajo en alturas del personal que realizó esta actividad, finalmente se monitoreó el traslado de escombros y disposición final.

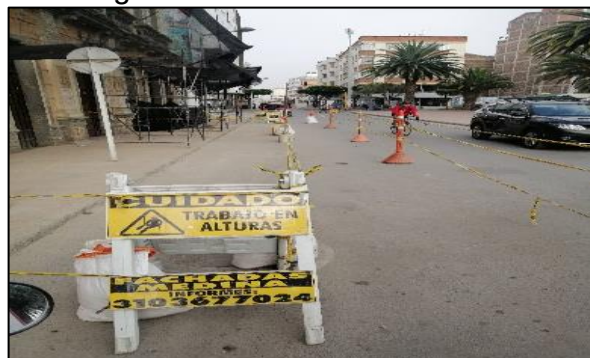
Figura 5. Señalización de obra

Con el fin de evitar algún accidente a los peatones que circulan, se realizó la respectiva señalización de la obra interviniendo el espacio público para adecuar un sendero como se observa en la Figura 5.

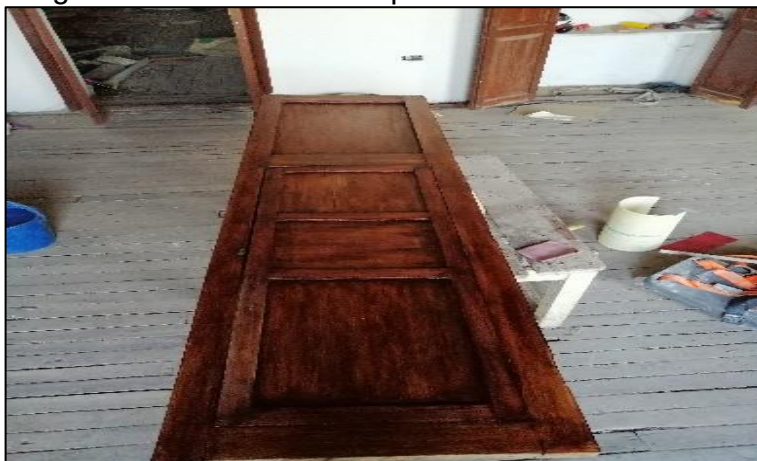
Figura 6. Terminación de puertas en madera cedro

A las ventanas de madera ubicadas en la fachada principal, se les realizó un mantenimiento donde se removió la pintura de 7 capas siguiendo el método de flameado para posteriormente restaurarlas y dejarlas con un acabado rústico de la época con su respectivo marco en madera, bisagras y picaporte-fachada (Figura 6), ya que, se encontraban en mal estado.

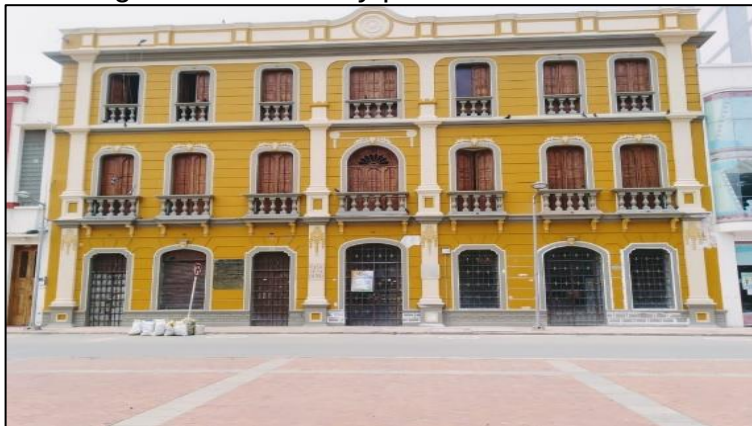
Figura 7. Resanes y pintura de la fachada

El proceso de resanes y pintura de la fachada inició desde el tercer piso y así mismo por sectores, para un mejor acabado se aplicó tres manos de pintura marca “koraza” y en exteriores con un agregado impermeabilizante que protege a la pintura de humedad (Figura 7) por tener una arquitectura antigua, debido a la complejidad y el mal estado de la fachada, este se prolongó más de lo esperado, cabe mencionar que el sistema de cuerdas y arneses estaban certificados.

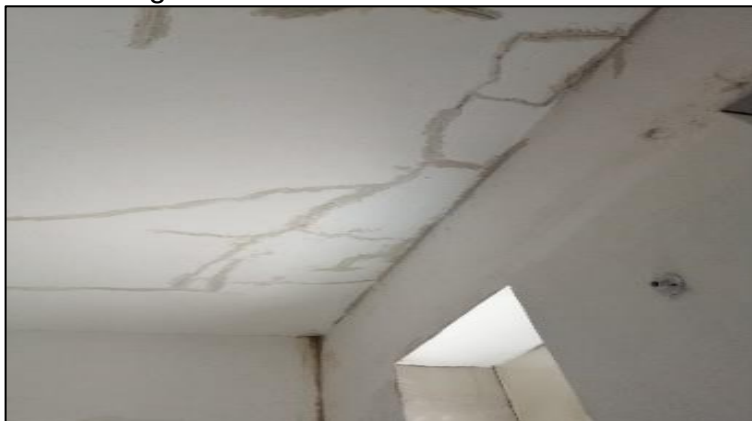
Figura 8. Techos resanados del local

Se adecuo el techo del local (Figura 8) del primer piso de la Casa de la Cultura para resanar las grietas con yeso, posteriormente se aplicó pintura, con el fin de ocultar las imperfecciones que tenía la infraestructura.

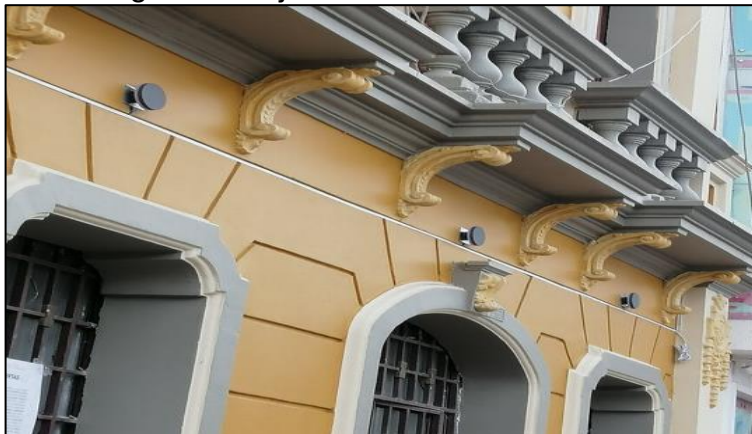
Figura 9. Cajas eléctricas de la fachada

Se desarrolló la revisión de las 8 cajas eléctricas situadas sobre la fachada de la Casa de la Cultura, con el fin de dar el servicio alumbrado, donde se instaló luminarias proyectadas sobre el espacio exterior, como se observa en la Figura 9.

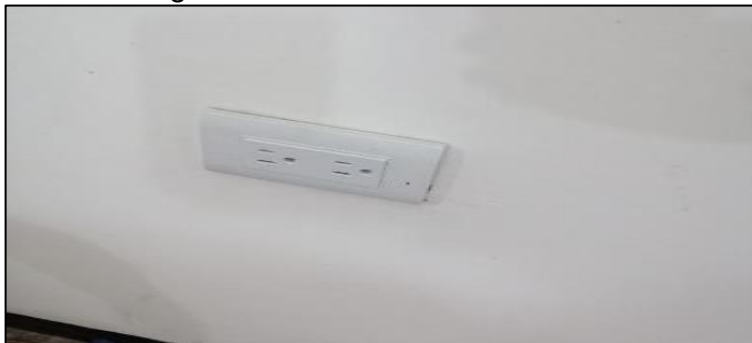
Figura 10. Instalaciones eléctricas

Se suministraron e instalaron 10 tomas de corriente (Figura 10) en el local de la Casa de la Cultura, ya que se encontraban en mal estado o totalmente dañados, esta actividad se desarrolló después de tener la edificación en óptimas condiciones.

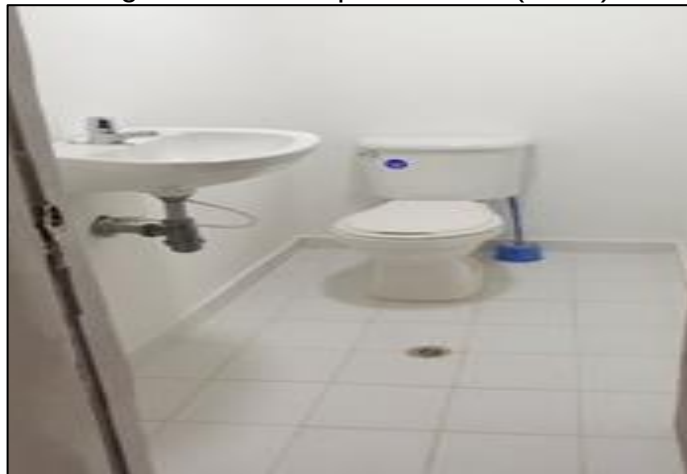
Figura 11. Enchape del baño (Local)

La instalación de enchapes para baños y el mesón de la cocina, fue con tabletas color blanco de 20 cm de largo por 20 cm de ancho en el local de la Casa de la Cultura con el fin de remodelar las instalaciones, como se observa en la Figura 11.

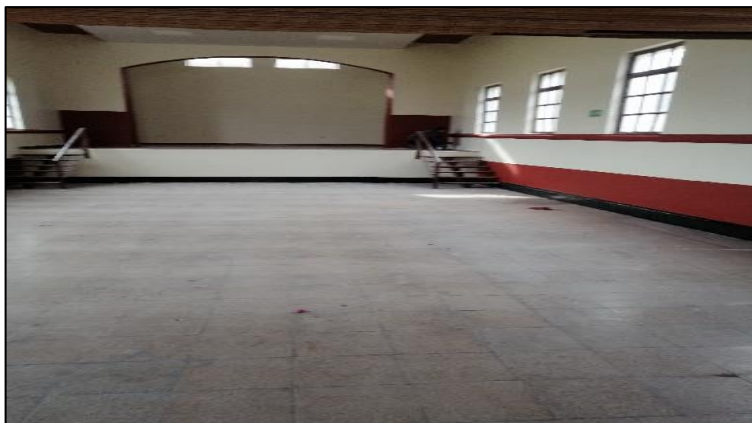
Figura 12. Retiro de sillas del Teatrino Francisco de Paula Santander

Se retiraron las sillas (Figura 12), que se encontraban en mal estado del Teatrino Francisco de Paula Santander, para ser remplazadas por asientos cómodos y agradables beneficiando a los niños, niñas, adolescentes y adultos que harán uso de este espacio.

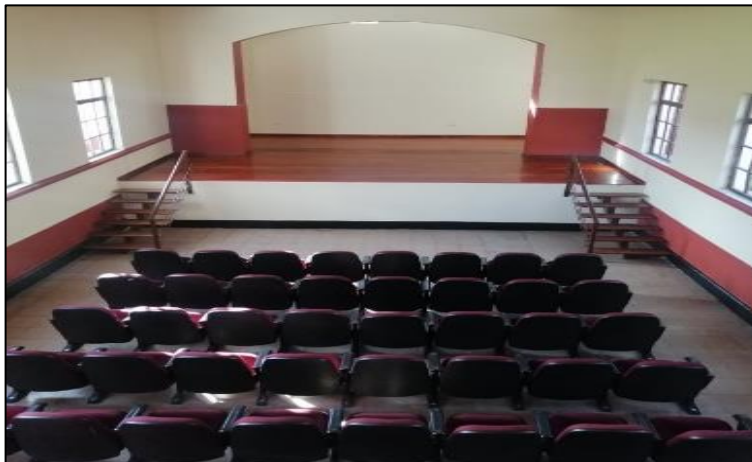
Figura 13. Instalación de sillas en el Teatrino Francisco de Paula Santander

Los 81 asientos instalados en el Teatrino Francisco de Paula Santander fueron donados por la universidad Santo Tomás seccional Tunja con un anclaje de 3/8 por 4, quedando 9 columnas por 9 filas, como se observa en la Figura 13.

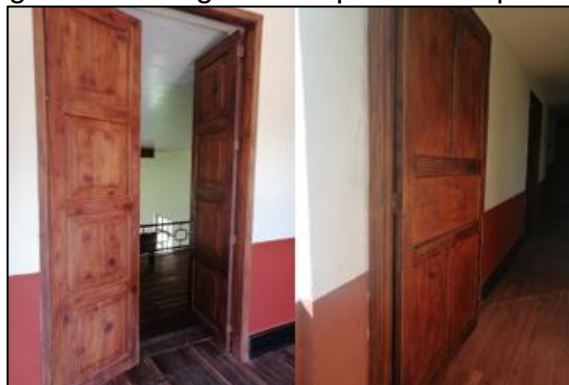
Figura 14. Arreglo de carpintería en puertas

Se restauraron todas las puertas en madera del Teatrino Francisco de Paula Santander, por el pésimo estado en que se encontraban, con la técnica de flameado se retiró toda la pintura y posteriormente se lijo, selló y por último se aplicó la laca para darle brillo (Figura 14).

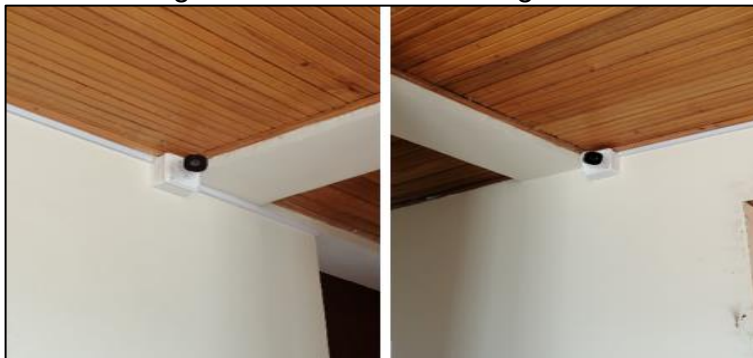
Figura 15. Cámaras de seguridad

Ya que el Teatrino Francisco de Paula Santander no contaba con cámaras de seguridad, se suministraron e instalaron 5 en cada una de las entradas e interiores del auditorio (Figura 15).

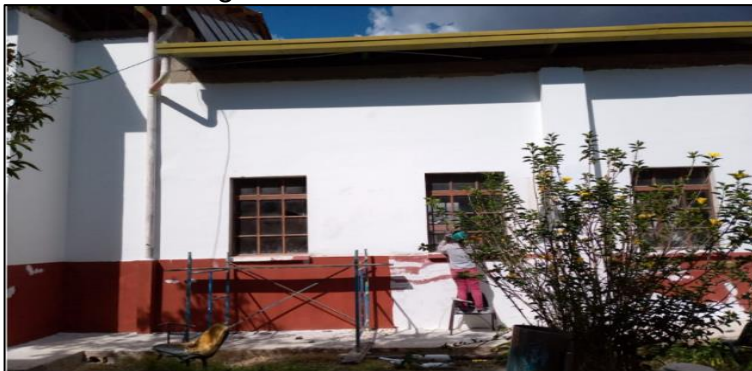
Figura 17. Pintura fachada.

mármol y pigmentos naturales (estuco) y vinilo tipo 1 para exteriores como se observa en la Figura 17.

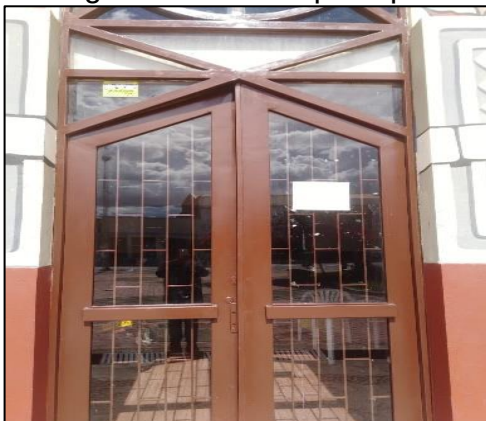
Figura 18. Puerta principal.

Por la presencia de marcas de oxidación en la puerta principal del Teatrino Francisco de Paula Santander, se realizaron las respectivas reparaciones iniciando con el retiro los vidrios posteriormente se lijo, soldó y aplicó la pintura color caboa en aceite (Figura 18).

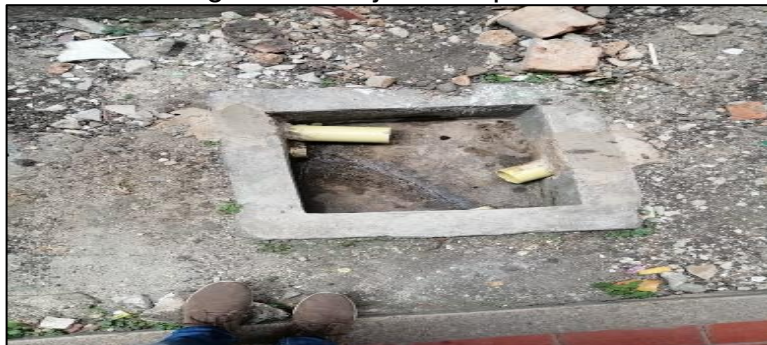
Figura 19. Caja de inspección

Fue necesaria la limpieza hidrosanitaria y de cajas de inspección (Figura 19) ya que el Teatrino Francisco de Paula Santander en época de lluvia se inundaba, debido a los sifones tapados de tierra y basura, de esta manera se evitara que este problema vuelva a presentarse.

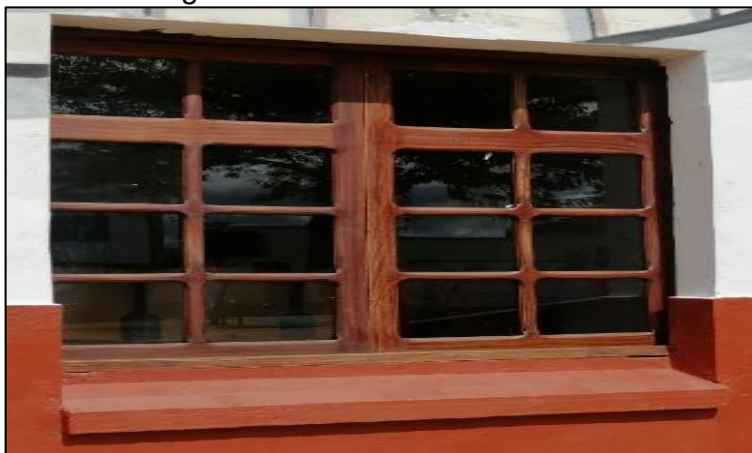
Figura 20. Instalación de vidrios.

Algunas de las ventanas del Teatrino Francisco de Paula Santander se encontraban astillados, rotos o rayados, por tal motivo, se suministró e instaló los vidrios de 4 mm necesarios para las ventanas de la parte externa e interna del Teatrino (Figura 20).

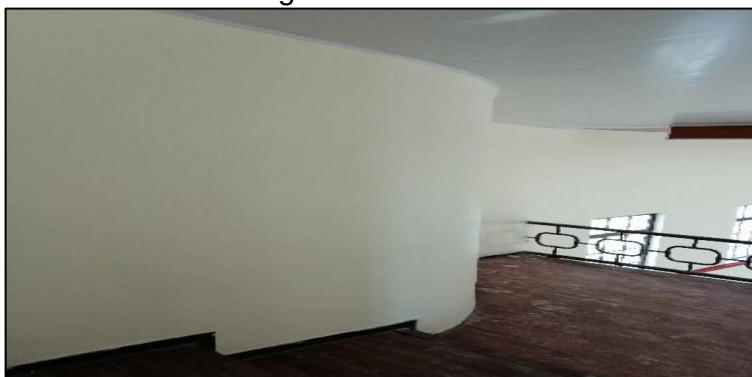
Figura 22. Pintura muro beige Teatrino Francisco de Paula Santander

Se realizó el resane y aplicación de pintura color beige a todas las instalaciones que conforman el Teatrino Francisco de Paula Santander (Figura 22), debido a los problemas de humedad que ocasionaron daños en la pintura.

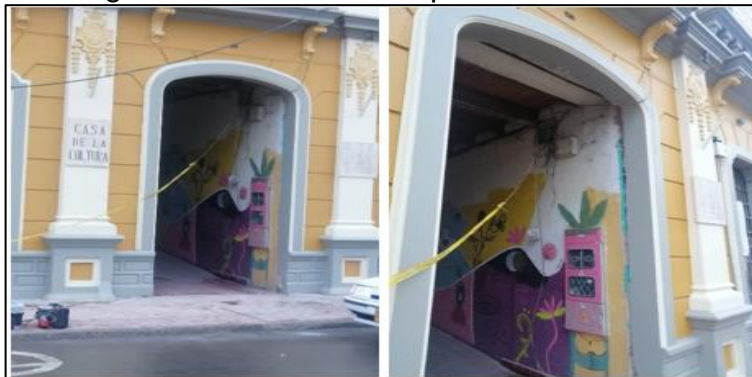
Figura 23. Desmonte de puertas de acceso

El desmonte de puertas y ventanas de la fachada de la Casa de la Cultura, no se tuvieron en cuenta al inicio del proyecto, pero, para dar cumplimiento a cabalidad del contrato, se suministraron puertas y ventanas nuevas (Figura 23).

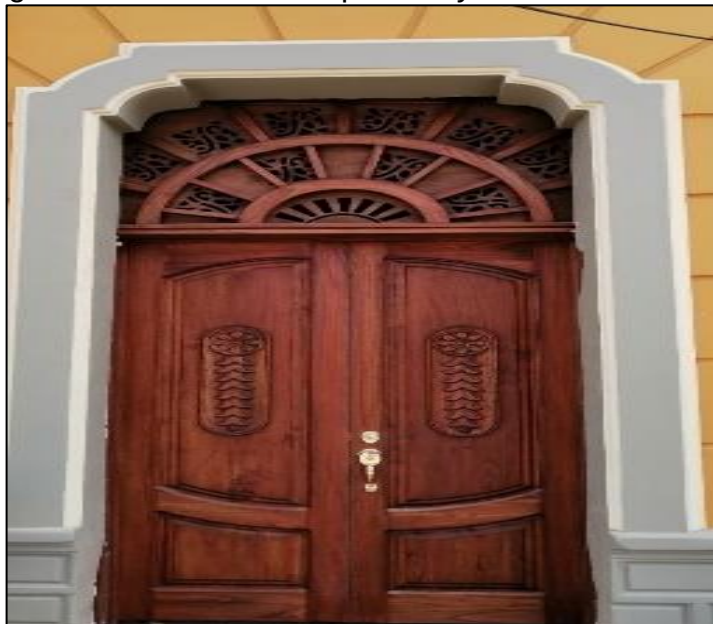
Figura 24. Instalación de puertas y ventanas en cedro

Inicialmente las puertas principales de la Casa de la Cultura se encontraban deterioradas y oxidadas además daban un aspecto no muy llamativo a la fachada, por lo tanto se suministraron y se instalaron puertas en madera tipo cedro (Figura 24).

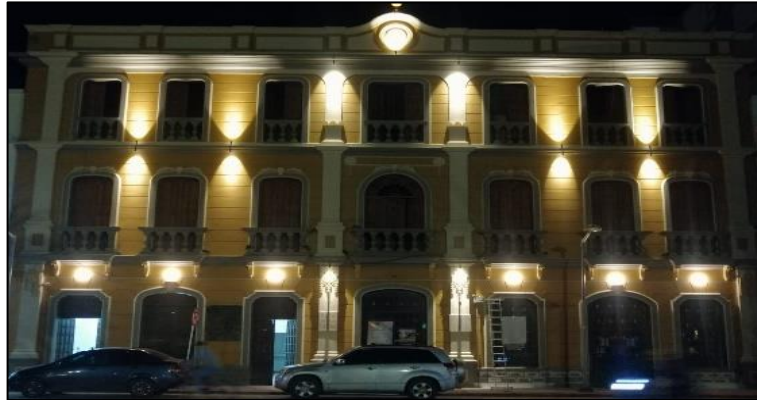
Figura 25. Iluminación de fachada

Se instalaron 19 luminarias en la fachada de la Casa de la Cultura de la ciudad de Sogamoso, distribuidas el primer piso ocho (8), cuatro (4) en el segundo y seis (6) en el tercero (Figura 25), para producir un alumbrado, tanto práctico como decorativo.

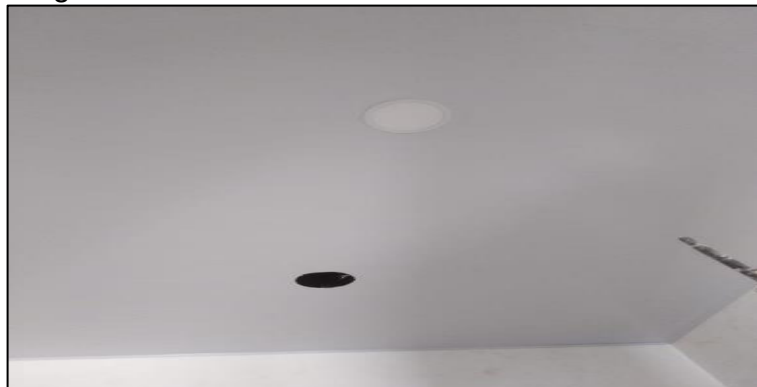
Figura 26. Suministro e instalación cielo raso PVC.

La instalación del cielo raso para el local de la Casa de la Cultura con PVC color blanco (Figura 26), fue necesaria debido a que el techo existente se encontraba en mal estado, ya que antiguamente se construían con material conocido como caña brava y greda.

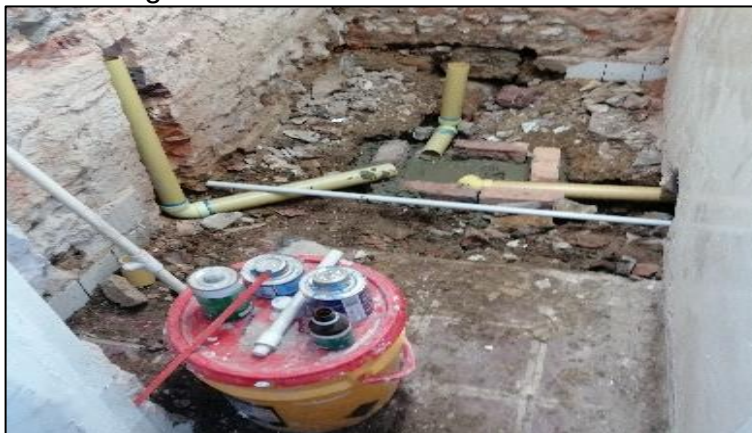
Figura 27. Instalación de tubería PVC

Las tuberías sanitarias de los dos baños y de la cocina del local de la Casa de la Cultura (Figura 27), existentes eran obsoletas y tenía filtraciones, por esto fue de vital importancia, el cambio de la estructura por unos conductos PVC presión 2" rde 21 e.l.

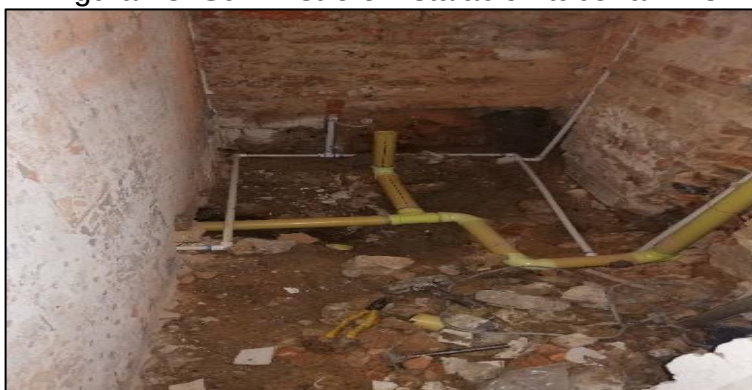
Figura 28. Suministro e instalación tubería PVC

Se instaló tubería PVC presión 1/2" rde 13,5 mm, con el fin de suministrar agua potable a los dos baños y la cocina del local de la Casa de la Cultura (Figura 28).

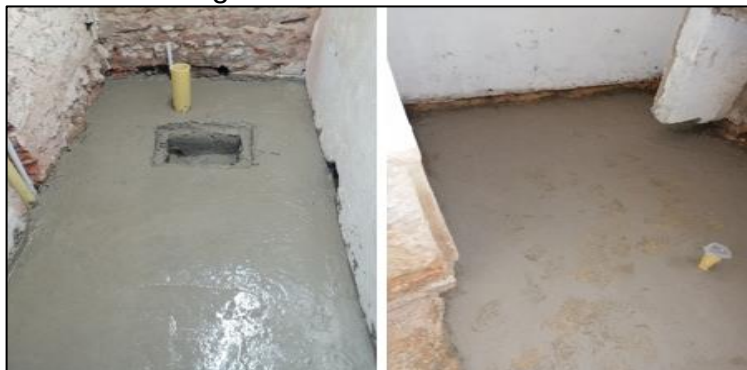
Figura 29. Solado concreto.

El concreto utilizado para cubrir la tubería nombrada anteriormente, fue de 2000 Libras por Pulgada Cuadrada (psi) para luego fundir un solado de 7 cm de espesor, para realizar el enchape cerámico de la cocina y los baños del local de la Casa de la Cultura, como se presente en la Figura 29.

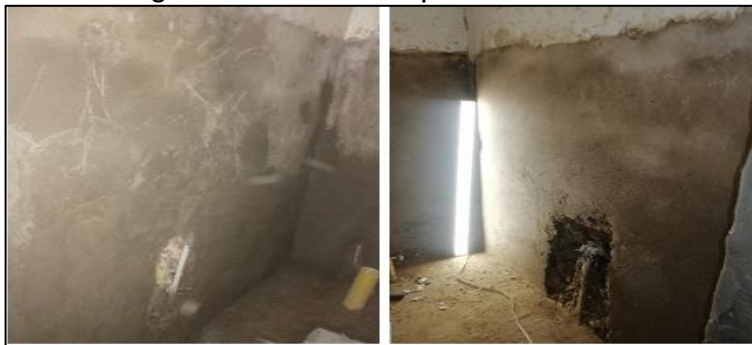
Figura 30. Pañete impermeabilizado.

Se aplicó pañete impermeabilizado (Figura 30) a los dos baños del local de la Casa de la Cultura, para evitar alteraciones a futuro por infiltración de agua o por humedad sobre la pintura trabajada.

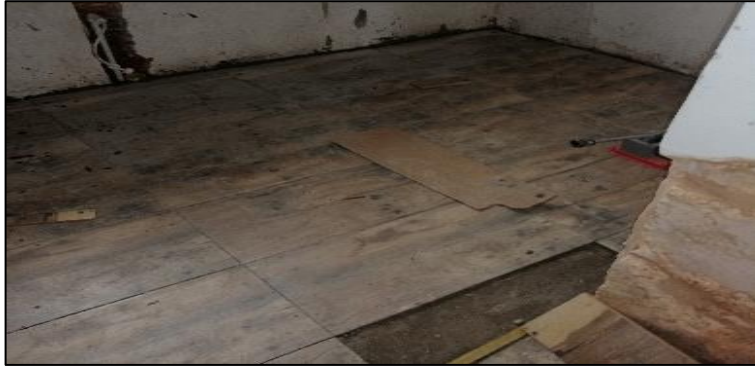
Figura 31. Enchape cerámico

El suministro e instalación del enchape cerámico con medidas de 30 de ancho por 60 largo se realizó en la cocina de local de la Casa de la Cultura para dar durabilidad y resistencia al piso de este sitio (Figura 31).
