**Estudio de amenazas de origen natural en la cuenca del río Ila que afectan la zona ribereña en el casco urbano del municipio de La Vega para generar estrategias enfocadas en la gestión del riesgo**

**Proyecto de Grado**

**Universidad Santo Tomás**

**Maestría en Gestión de Cuencas Hidrográfica**

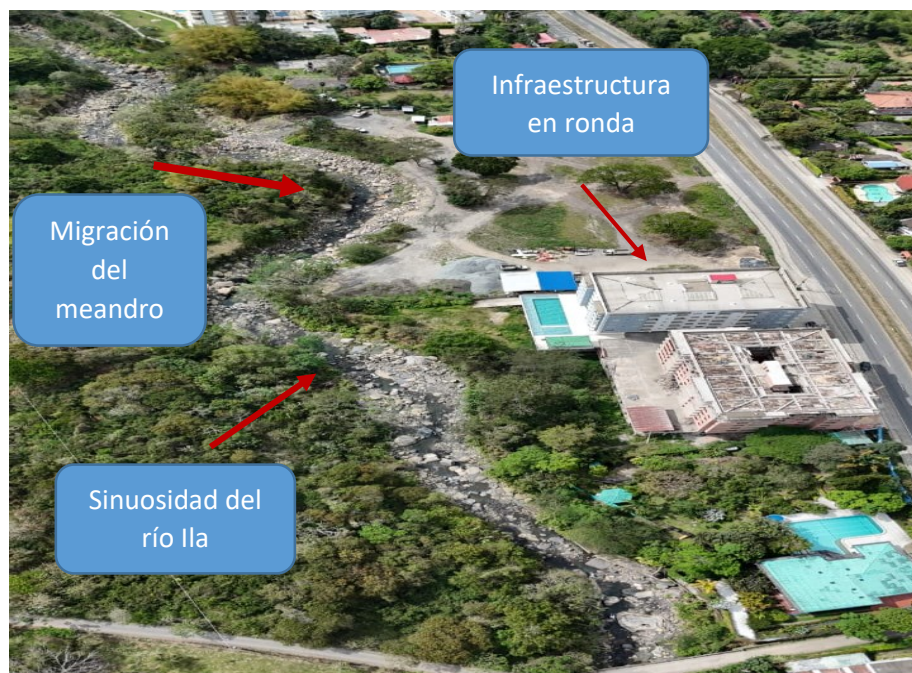
#### ***Figura 3***

*Zona ribereña cauce del río Ila*

*Nota: Migración del meandro que terminaría desbordando el río y afectando el casco urbano. El Instituto Geográfico Agustín Codazzi (IGAC, 2023) define el meandro como una curva pronunciada o sinuosidad del cauce de un río, formada por procesos de erosión en la margen externa y deposición en la margen interna.*

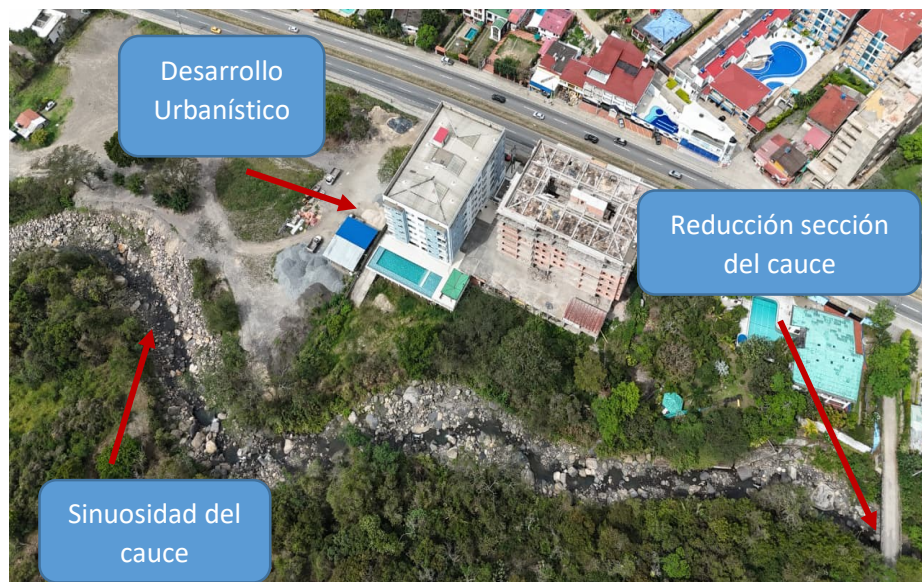
#### **Figura 4**

*Infraestructura en la zona ribereña cauce del río Ila*

*Nota: Cauce del río Ila sector Hotel San Juan de la Vega casco urbano municipio de la Vega.  
Fuente propia*

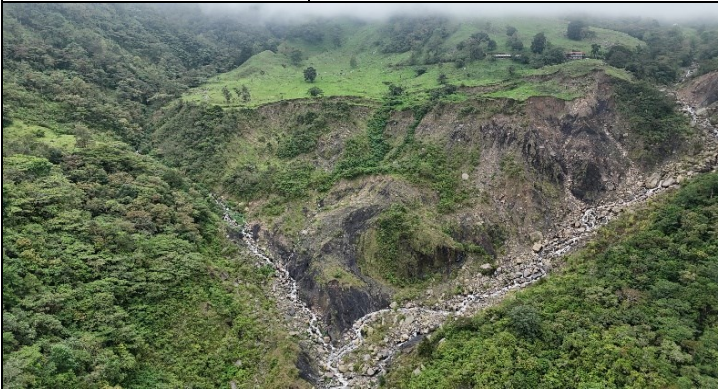
| El Roble | Movimiento en Masa | |

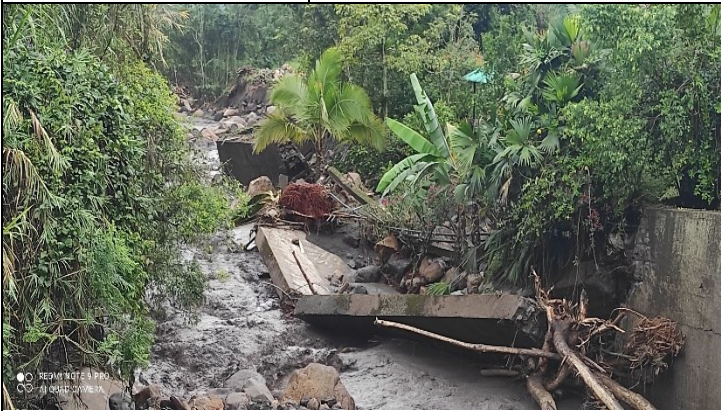
| Sector de San Juan | Caída de muros " Socavación" | |

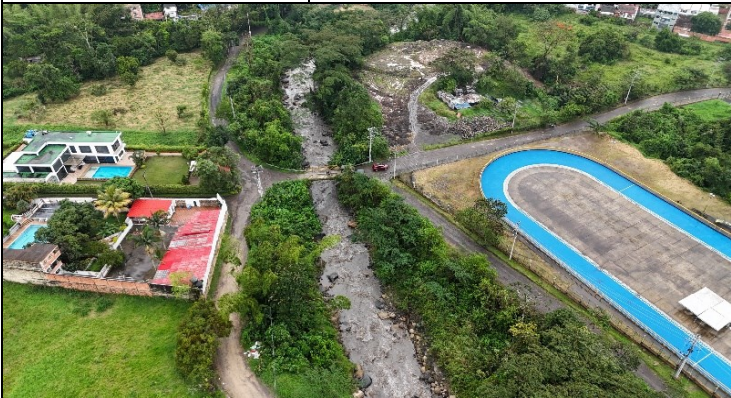
| Coliseo Municipal | Obstrucción del cauce | |

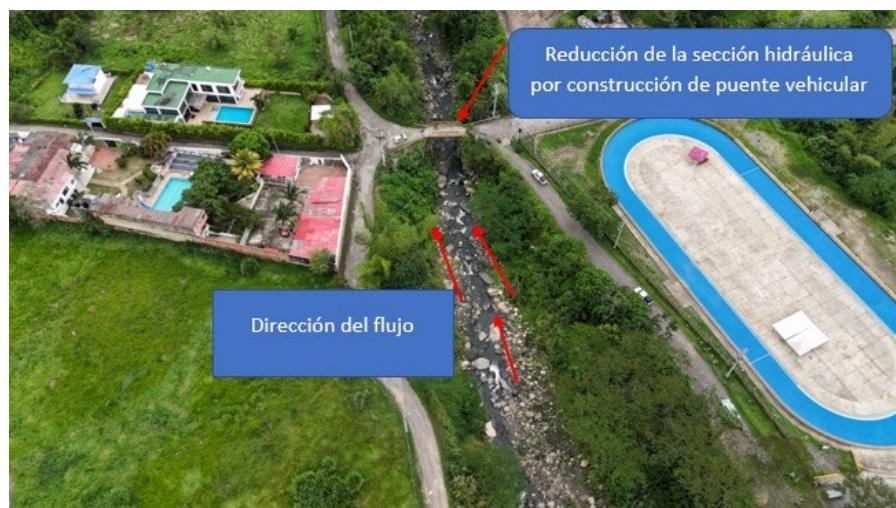
*Cambio en la sección típica del cauce por el puente vehicular casco urbano*

*Nota: Se evidencia la reducción de la sección transversal del cauce, luego de la infraestructura sobre el mismo (puente vehicular) Fuente propia*

2. Hidrológicamente el río Ila se caracteriza como de alta montaña en relación al rápido descenso desde su parte más alta hasta su desembocadura en el cauce del río Tabacal, esta cuenca presenta tramos abruptos y de alta concentración de escorrentía superficial, aportada por los carretables veredales y por el paso de una vía 4G, como lo es la Autopista Bogotá-Medellín, lo generan picos rápidos de caudal que traduce en avenidas torrenciales que llegan al casco urbano con poco aviso. Ver **Figura 8**
