PASANTIA REALIZADA COMO AUXILIAR DE INGENIERÍA EN EMPRESA DE  
OBRAS CIVILES MABOH SAS DEL MUNICIPIO DE VILLANUEVA CASANARE

UNIVERSIDAD SANTO TOMAS SECCIONAL TUNJA

Proyecto de grado en la modalidad de pasantía, para optar por el título  
de Ingeniero Civil.

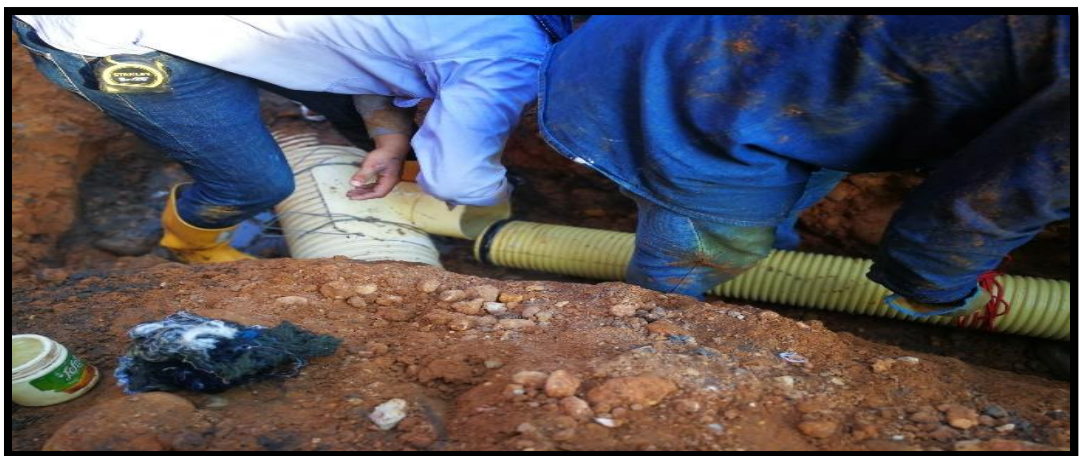
Figura 4 Instalación de Tubería Sanitaria

La figura 4 nos permitió evidenciar el proceso constructivo de instalación de una tubería sanitaria, así como los elementos que se deben usar durante esta etapa (silla yee, tubo novafort, aditivo epóxico). De esta manera se garantizó un óptimo proceso en la ejecución de dicha actividad., generando aceptación por parte de la comunidad.

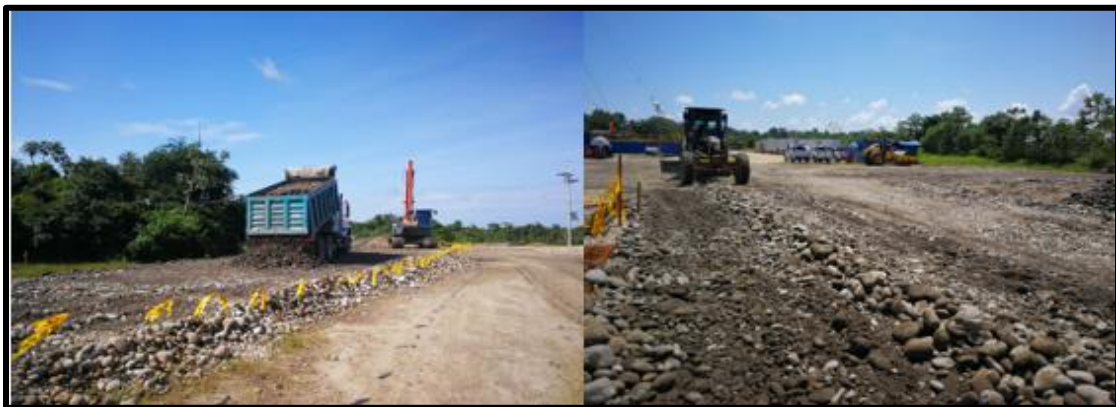
Figura 6 Conformación de estructura granular

La figura 6 nos permitió apreciar el proceso de distribución de material granular por secciones, según las recomendaciones constructivas. Esto se realizó con la finalidad de lograr estimar muestras por capas, garantizando un óptimo cumplimiento de la norma.

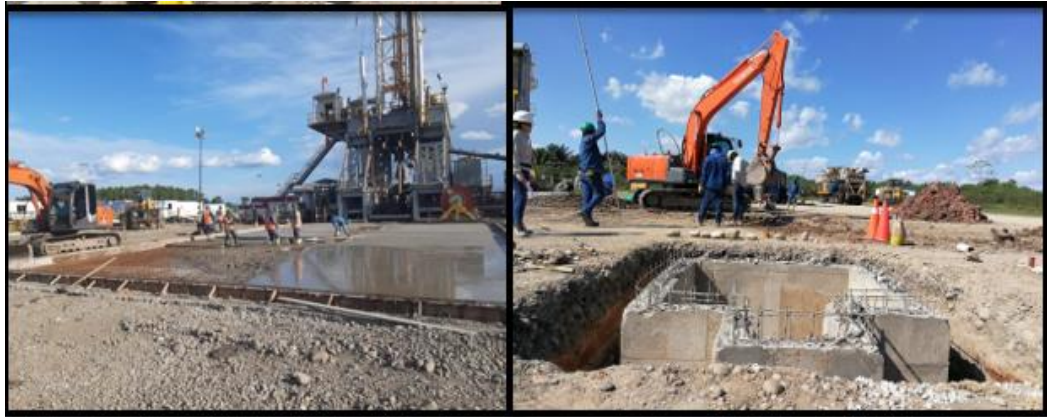
Figura 7 Construcción de estructuras en concreto

Por otro lado, se indica la etapa final de vaciado de concreto de 3000 psi sobre placa correspondiente a ampliación de plataforma akira norte.

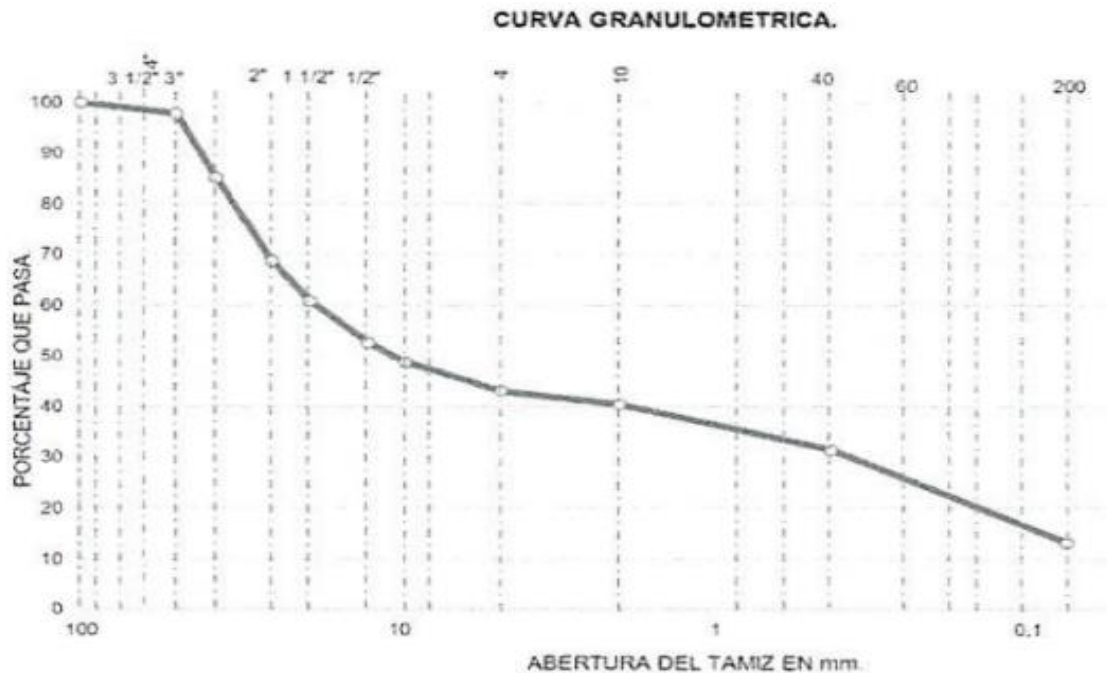
Figura 8 Curva Granulométrica

En la figura 8, el primer proceso que se tuvo en cuenta fue el analizar la muestra junto con su respectiva granulometría. Esto permitió generar la curva granulométrica presente en el material para su correspondiente análisis.

En donde se graficó el porcentaje de material que pasa por las aberturas de los tamices realizados al material. Permitiendo analizar que estamos frente a un material granular con existencia de partículas limosas. Una vez se identificó este material se procede a realizar los cálculos para su respectiva verificación.

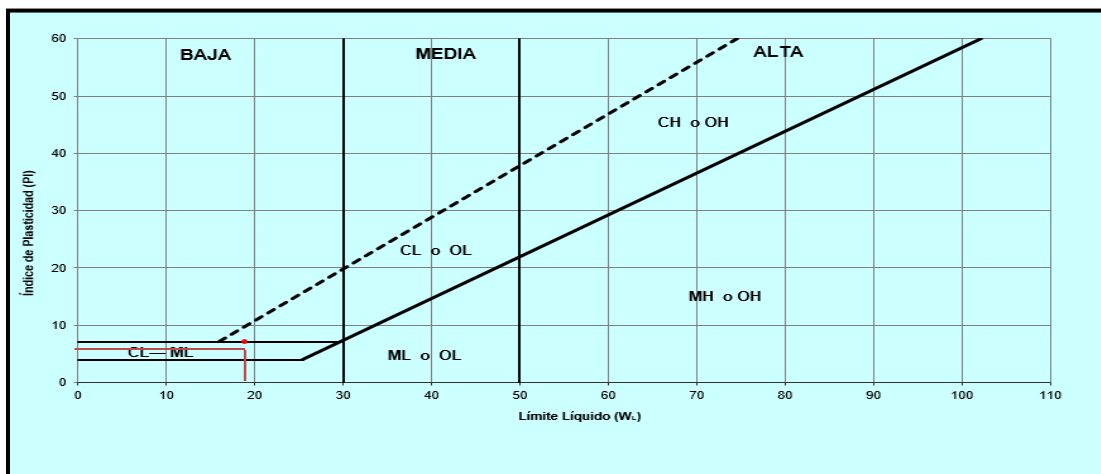
Figura 10 Carta de Plasticidad

En la figura 10 se identificó el sub grupo del material, en donde se tuvo en cuenta el limite líquido y el índice de plasticidad.

Se intercepto el vértice X (Límite líquido= 19) con el vértice Y (índice de plasticidad=7), se logró analizar que el material pertenecía al sub grupo C-M. Ya que se encontró ubicado en la región CL-ML

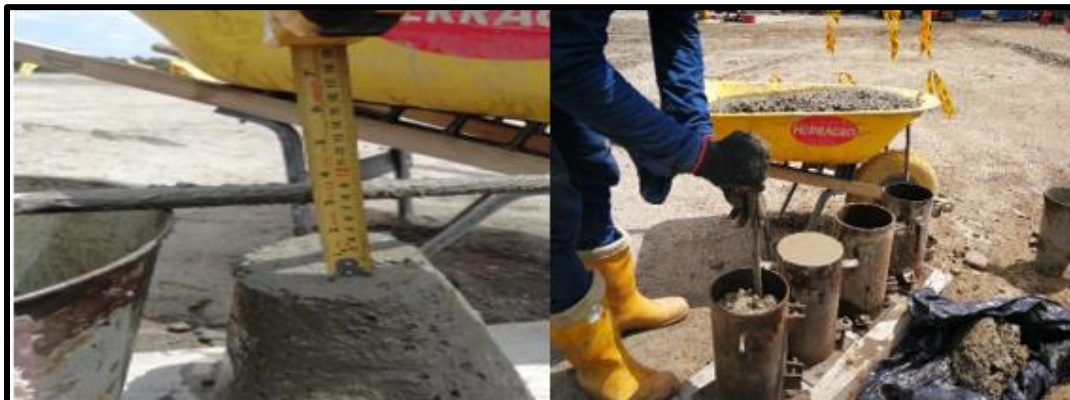
Figura 11 Asentamiento del concreto

La figura 11, permitió detallar el proceso de control de calidad de suministro de concreto. Donde se realizó el ensayo correspondiente a asentamiento del concreto según la NTC 396.

Se garantizó un asentamiento equivalente a 3 pulgadas, el cual fue solicitado por parte de interventoría a la hora de suministrar el concreto. De esta manera se cumplió con uno de los estándares de calidad solicitados en campo.

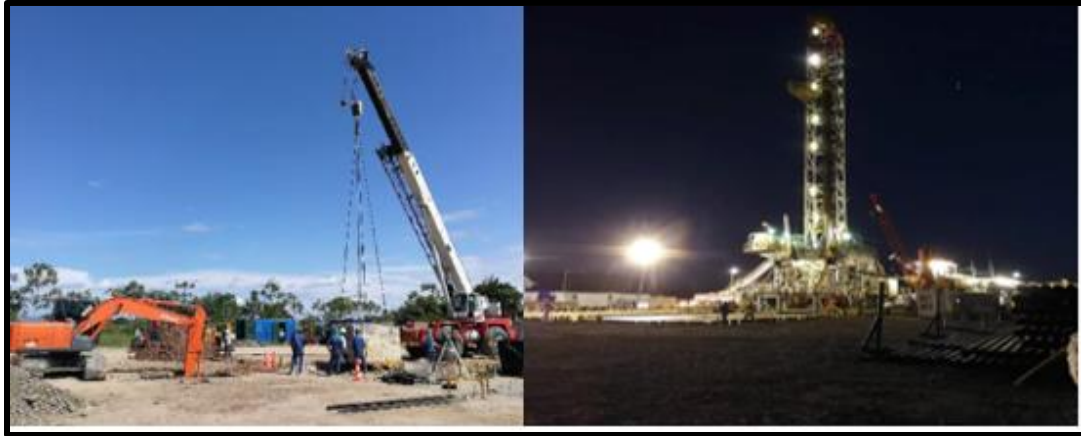
Figura 12 Liberación de plataforma

En la figura 12 se aprecia las actividades correspondiente al izaje de contrapozos prefabricados. Se procedió a instalar cada uno, luego de haber culminado la etapa de ampliación de plataforma.

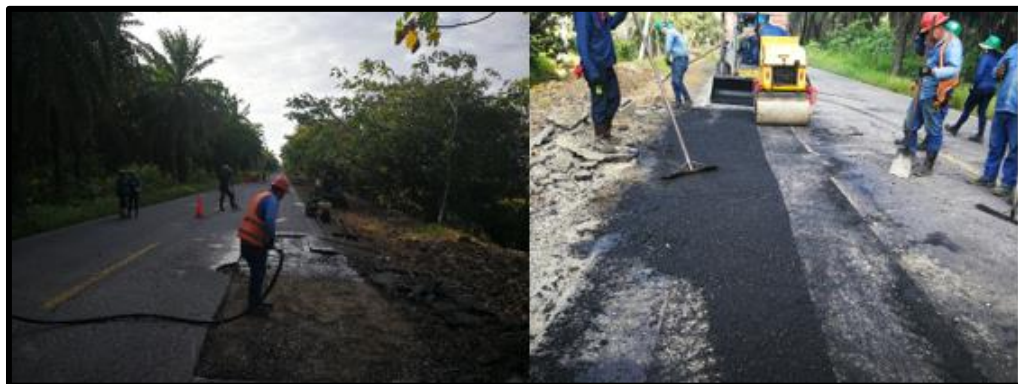
Figura 13 Aplicación de asfalto

En la figura 13, se identificó el proceso de aplicación del asfalto, en donde se realizó el retiro de la capa deteriorada para su reparación. Luego de esto se procedió a retirar impurezas para finalmente suministrar el asfalto.

Para fines de control de calidad en el material, este deberá presentar una temperatura en la mezcla asfáltica entre los rangos de 100 a 120 grados centígrados. Evitando de esta manera que se presenten agrietamientos en la carpeta y garantizando una homogeneidad.<sup>16</sup>

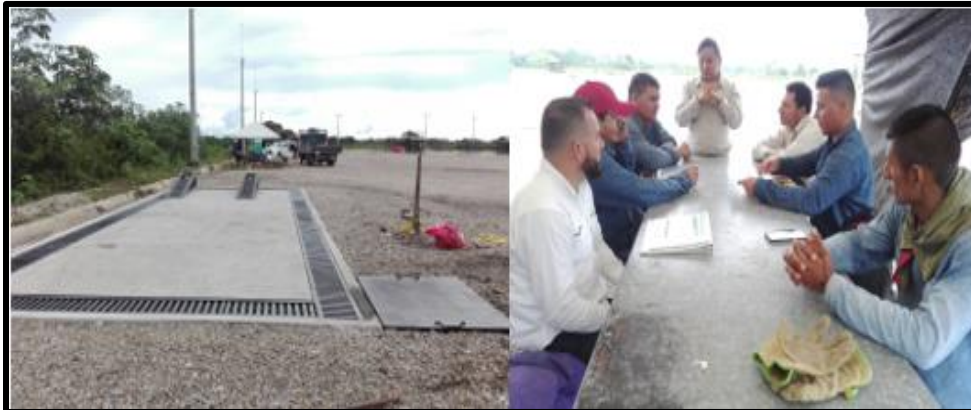
Figura 14 Placa Trasegío

En la figura 14 se evidenció la entrega del proyecto correspondiente a la placa trasegío junto con sus respectivos accesorios.
