APOYO TECNICO Y ADMINISTRATIVO A INGENIERIA DE DISEÑO Y  
CONSULTORIAS AS SAS "INGENCO S.A.S".  
EN LA MODALIDAD DE PASANTIA

UNIVERSIDAD SANTO TOMÁS SECCIONAL TUNJA  
FACULTAD DE INGENIERÍA CIVIL  
TUNJA  
2026

Trabajo de grado en modalidad de pasantía, para obtener el título de Ingeniero  
Civil

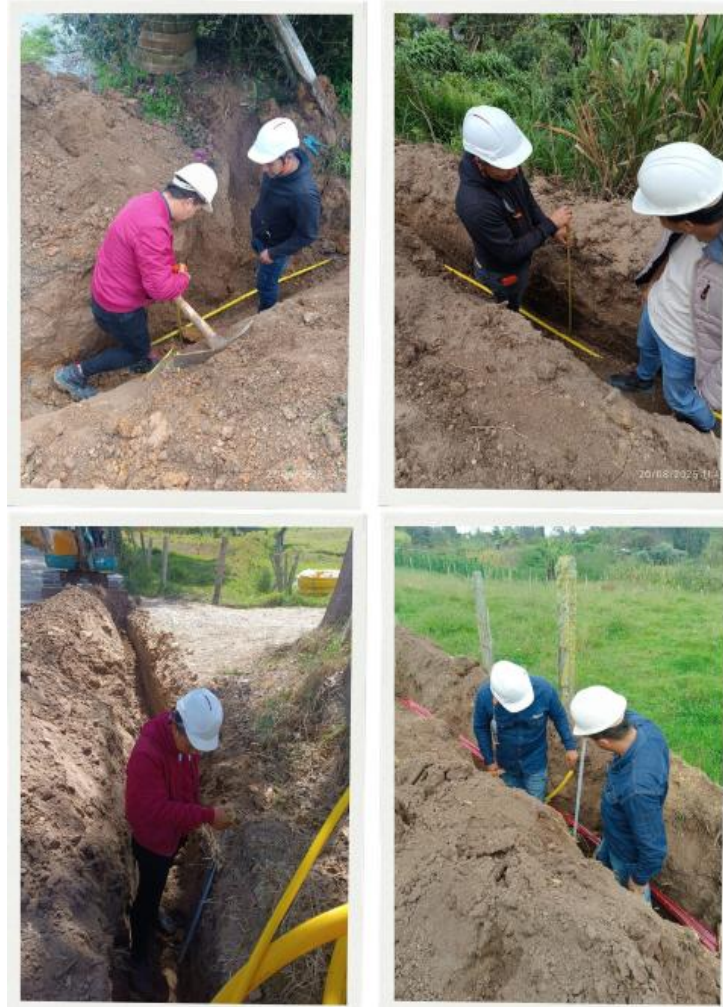
303 y Caterpillar 416E, verificando su conformidad con los criterios establecidos en la Norma Técnica Colombiana NTC 3728 para la instalación de redes de gas natural. Para tal fin, se realizaron inspecciones visuales, mediciones de campo y diligenciamiento de formatos de control, permitiendo constatar que las excavaciones mantuvieran anchos entre 0,40 m y 0,50 m para tuberías de diámetro superior a 1", así como profundidades mínimas de 0,90 m. Durante las actividades de seguimiento se identificaron algunos sectores con profundidades inferiores a las especificadas, debido a las condiciones topográficas del terreno y a la presencia de material rocoso. Estas situaciones fueron puestas en conocimiento del residente de obra y del contratista, con el fin de que se adoptaran las medidas correctivas correspondientes antes de continuar con la instalación de la tubería.

Ilustración 4. Visita técnica, verificación de excavaciones y dimensiones de zanja para la instalación de red de gas natural en el municipio de Tibaná Dpto. Boyacá

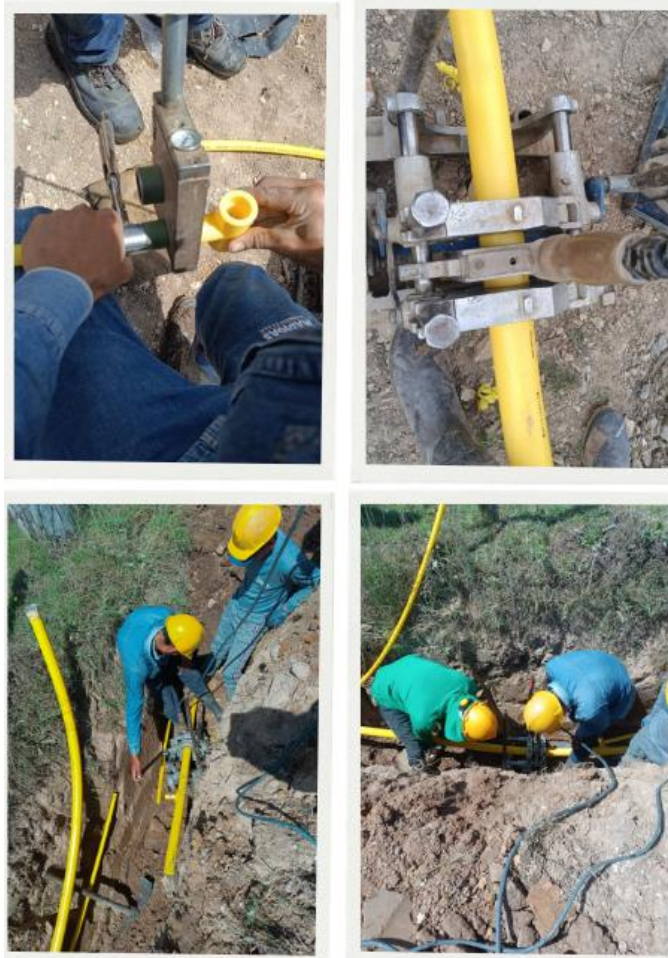
La tubería instalada correspondió a tubería de polietileno PE 80 marca Extrucol, suministrada en rollos de 150 m para diámetros de ½", ¾" y 1", y en rollos de 100 m para tubería de 2". Durante el proceso de instalación, se brindó apoyo al seguimiento de las uniones realizadas mediante termofusión a tope y termofusión socket, verificando su ejecución de acuerdo con las recomendaciones técnicas del fabricante, los lineamientos establecidos en la Norma Técnica Colombiana NTC 1746 y las especificaciones aplicables a redes de distribución de gas natural. Como parte de las actividades de control y seguimiento, se efectuó el registro fotográfico de los procedimientos ejecutados y la verificación de parámetros asociados a la calidad de las uniones, tales como temperatura de trabajo, alineación de los elementos, tiempos de calentamiento y periodos de enfriamiento. [2]

Ilustración 5. Verificación del proceso de termofusión a tope y socket en tubería PE de 2", 1/2" y 3/4" para res de gas Tibaná Dpto. Boyacá

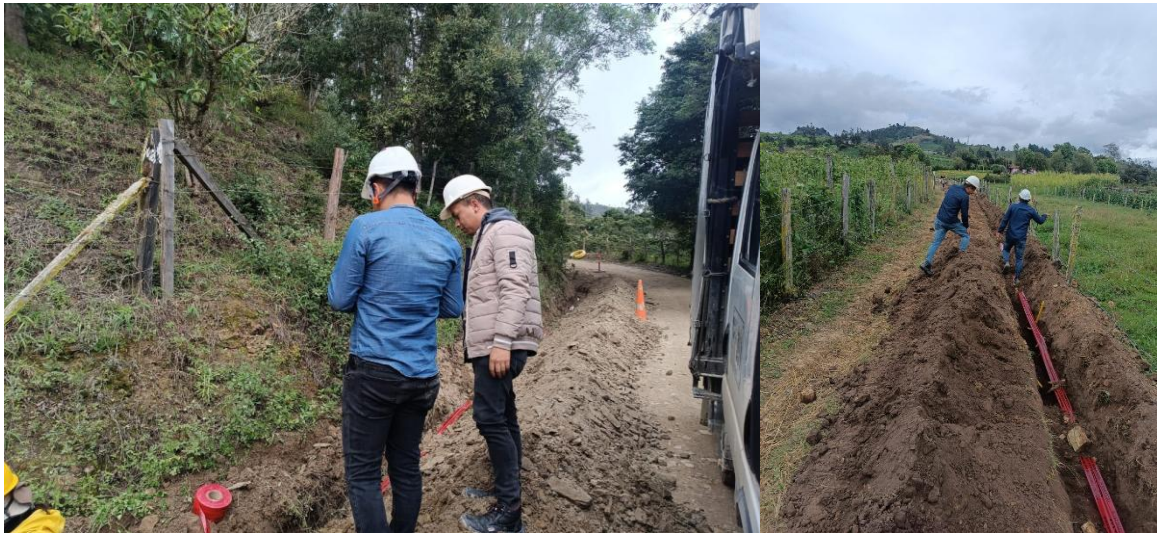
En las actividades relacionadas con la señalización y protección de la red instalada, se realizó seguimiento a la colocación de la cinta de advertencia, verificando que su instalación se efectuara de manera continua y de conformidad con las especificaciones técnicas establecidas para el proyecto. Esta actividad permitió garantizar la adecuada identificación de la red de gas natural y contribuir a la seguridad durante futuras intervenciones o excavaciones en el área de influencia.

Lo anterior permitió asegurar condiciones adecuadas de estabilidad del terreno, minimizar posibles asentamientos diferenciales y garantizar la protección de la infraestructura instalada. [5]

Ilustración 6. Verificación del proceso de tapado, compactación y señalización de la red de gas, en el municipio de Tibaná Dpto. Boyacá.

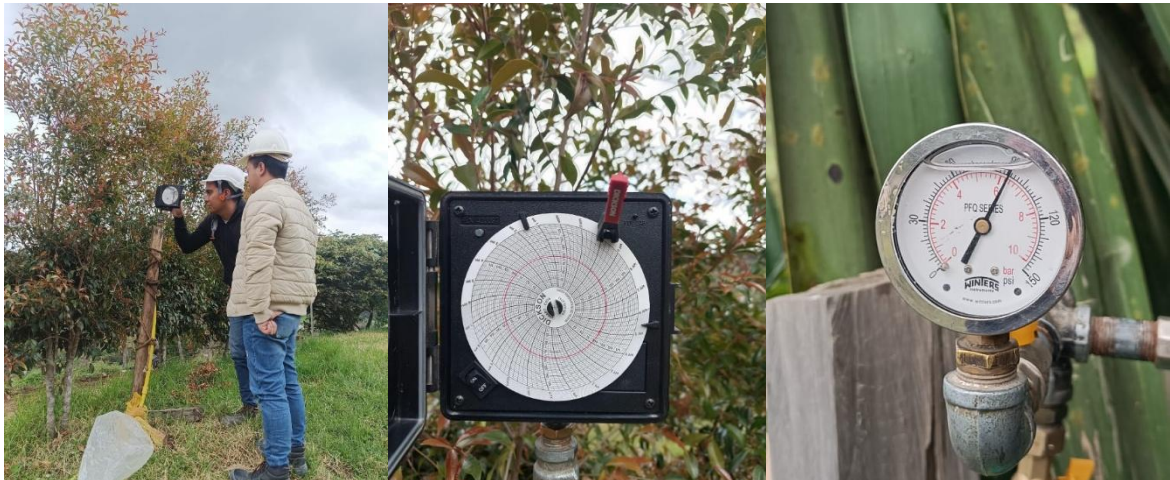
Para la ejecución de la prueba neumática se empleó aire a presión con el propósito de detectar posibles fugas y realizar la limpieza y secado interno de las tuberías antes de su entrada en operación. Como parte de las actividades de seguimiento, se verificó la instalación de elevadores de  $\frac{1}{2}$ " en puntos estratégicos de la red, así como el adecuado funcionamiento de los equipos utilizados durante el procedimiento, entre ellos un compresor marca DEWALT, una planta eléctrica

El proceso de presurización consistió en la inyección controlada de aire hasta alcanzar presiones comprendidas entre 90 y 100 psi. Posteriormente, se realizó el cierre de válvulas y el monitoreo continuo de la presión registrada en el manómetro, con el fin de verificar la estabilidad del sistema durante el periodo de evaluación. A partir de este procedimiento se desarrolló la prueba de estanqueidad durante un periodo de 24 horas, manteniendo una presión de referencia cercana a 95 psi y efectuando observaciones periódicas sobre el comportamiento de la red. Este proceso permitió comprobar la ausencia de pérdidas de presión asociadas a posibles fugas, validando la integridad y hermeticidad de las tuberías instaladas antes de su puesta en funcionamiento.

Ilustración 7. Supervisión de prueba neumática y verificación de hermeticidad en red de gas municipio de Tibaná Dpto. Boyacá

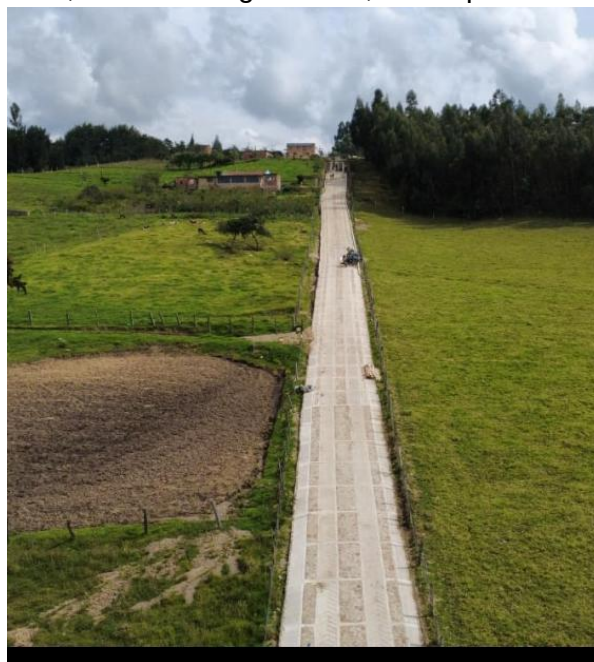
Ilustración 13. Placa huella, vereda Bosigas Norte, municipio de Sotaquirá, Dep. Boyacá.

Se brindó apoyo al seguimiento técnico del proyecto de mejoramiento vial mediante la construcción de 905 metros lineales de placa huellas distribuidas en las veredas El Moral, El Cedro, Bosigas Norte, Soconsuca de Blancos y Amezcuitas, pertenecientes al municipio de Sotaquirá. El proyecto contempló la ejecución de huellas en concreto, cunetas, bordillos, obras en piedra pegada, alcantarillas y estructuras complementarias de drenaje, con el propósito de mejorar las condiciones de transitabilidad y conectividad de las vías rurales del municipio.

Los tramos intervenidos correspondieron a 195 m en la vereda El Moral, 200 m en El Cedro, 250 m en Bosigas Norte, incluyendo la construcción de una alcantarilla localizada en el PR 0+220, 110 m en Soconsuca de Blancos y 150 m en Amezcuitas, donde adicionalmente se ejecutaron una alcantarilla y un filtro lateral. Como parte de las actividades desarrolladas, se efectuaron visitas técnicas periódicas a los diferentes frentes de trabajo, con una frecuencia aproximada de dos a tres jornadas semanales, realizando seguimiento al avance

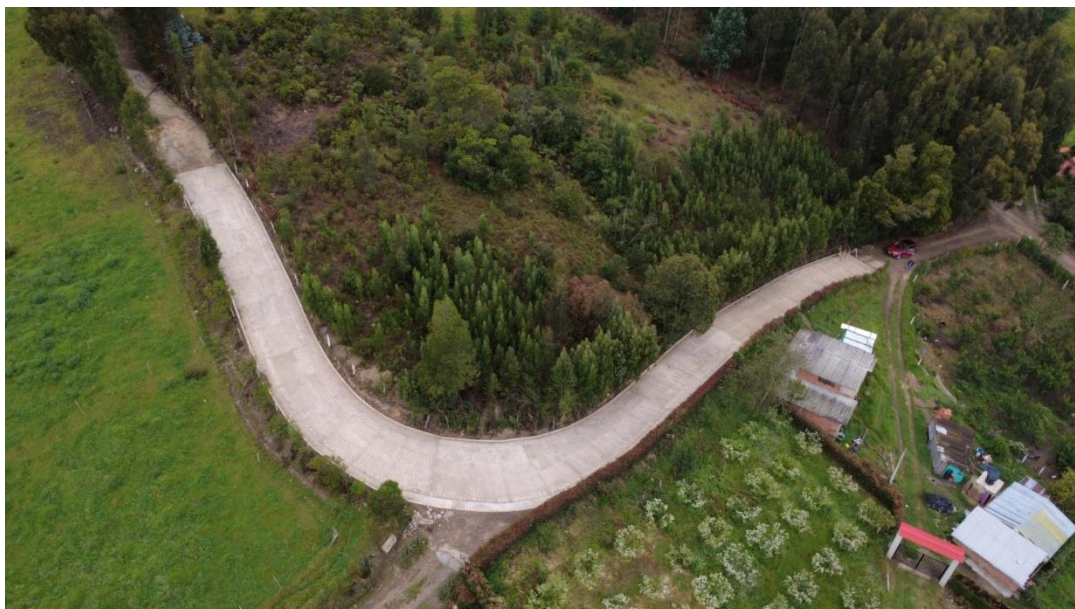
Ilustración 14. Placa huella, vereda Soconsuca De Blancos, municipio de Sotaquirá, Dep. Boyacá.

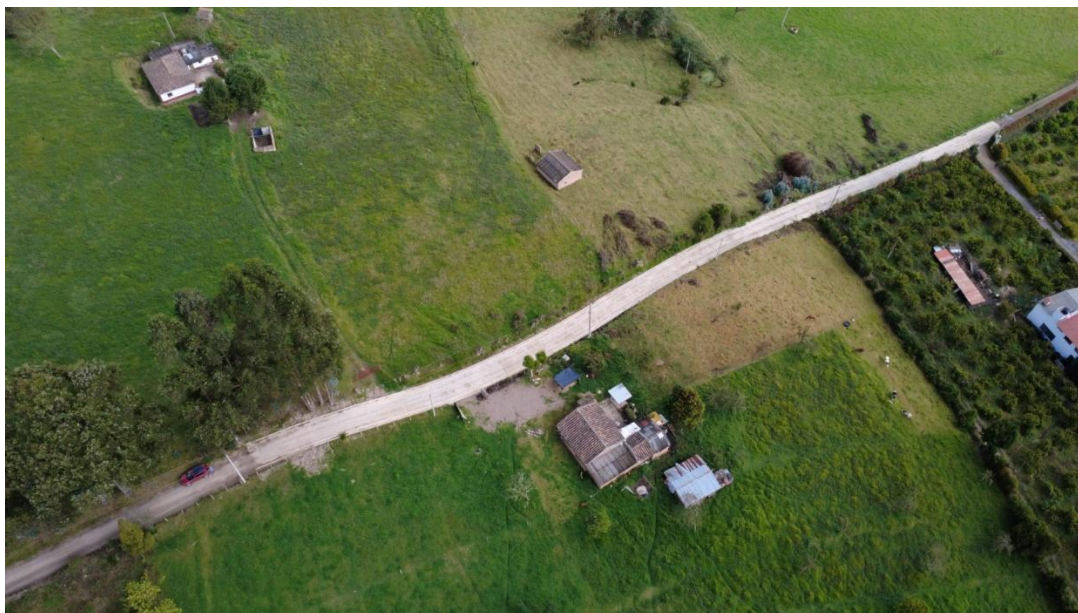
Ilustración 15. Placa huella, vereda el Moral, municipio de Sotaquirá, Dep. Boyacá.

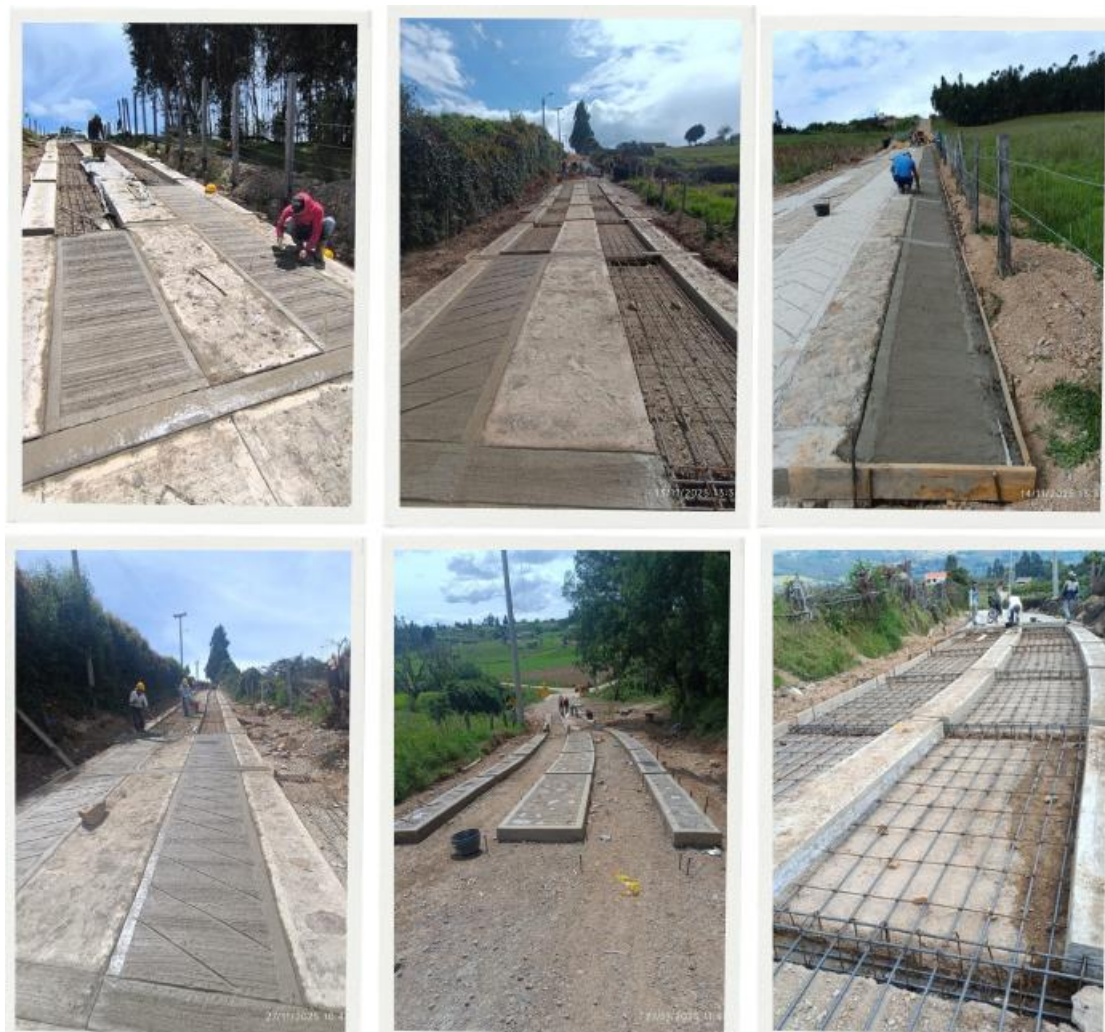
previstas en el proyecto, con el propósito de contribuir al adecuado comportamiento estructural de las obras y minimizar la aparición de fisuras o patologías asociadas a la retracción y variaciones térmicas del concreto.

Ilustración 17. Visita técnica de seguimiento a la construcción de placa huella en el municipio de Sotaquirá., Dep. Boyacá.

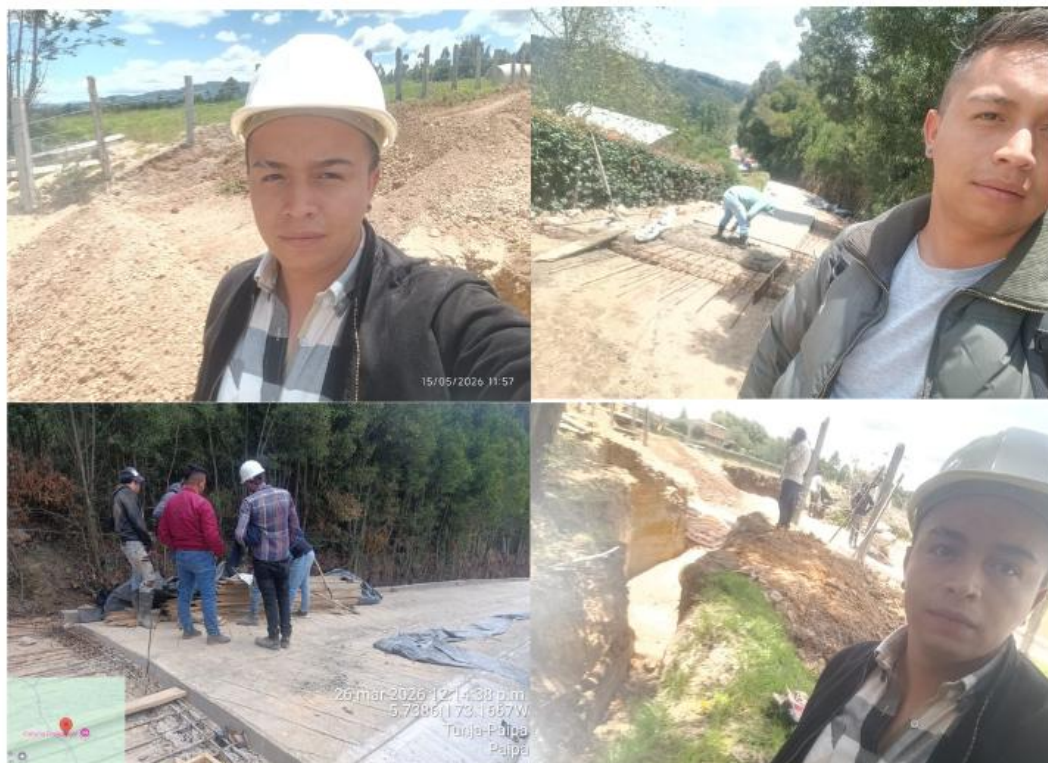
al cumplimiento de las especificaciones técnicas establecidas para cada uno de los sectores intervenidos.

Ilustración 18. Supervisión técnica de actividades constructivas en placa huella, municipio de Sotaquirá., Dep. Boyacá.

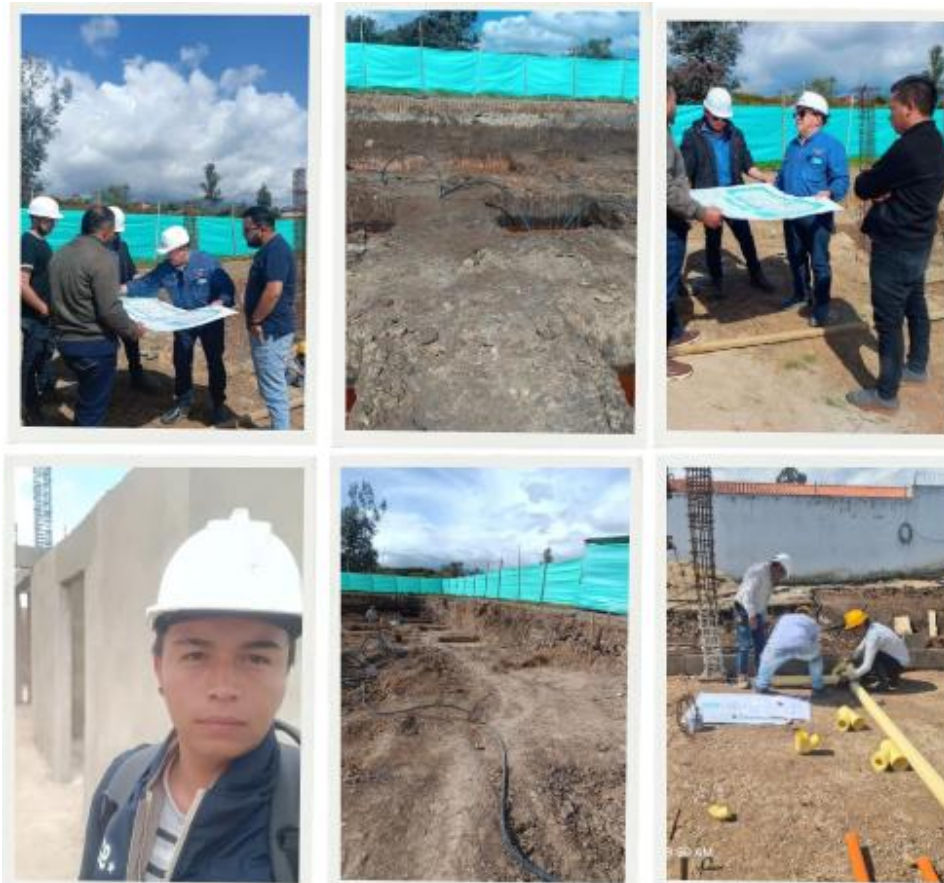
Como parte del control de calidad del concreto, se realizó acompañamiento a la toma de muestras durante las jornadas de fundición, mediante la elaboración de especímenes cilíndricos destinados a ensayos de resistencia a compresión. Este procedimiento se desarrolló conforme a los lineamientos establecidos en las Normas Técnicas Colombianas NTC 550 y NTC 673, permitiendo verificar el cumplimiento de los requisitos de resistencia exigidos para los elementos estructurales del proyecto y de los criterios establecidos en la NSR-10. [7]

Ilustración 21. Visita técnica y supervisión de cimentación en el hogar geriátrico del municipio de Tuta, Dep. Boyacá.

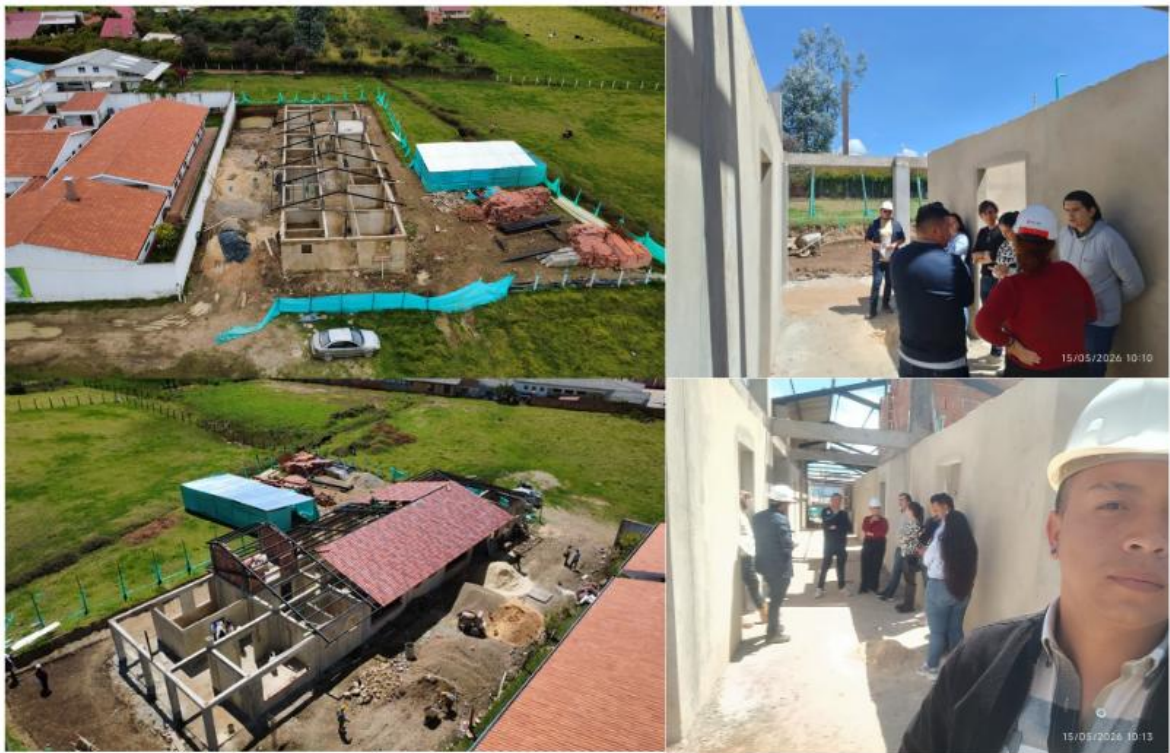
Como resultado de la evaluación técnica realizada por los especialistas estructurales, se definió la implementación de elementos de soporte complementarios mediante platinas y perfiles metálicos. Adicionalmente, se determinó la necesidad de actualizar y verificar nuevamente el análisis estructural de la cubierta, debido a que la información de diseño requería ajustes derivados de las condiciones identificadas durante la etapa constructiva. En consecuencia, los diseñadores estructurales programaron la elaboración de las modificaciones y actualizaciones técnicas correspondientes, con el propósito de garantizar la estabilidad, seguridad y adecuado desempeño estructural de la cubierta..

Ilustración 22. Seguimiento técnico de actividades constructivas del hogar geriátrico del municipio de Tuta., Dep. Boyacá.

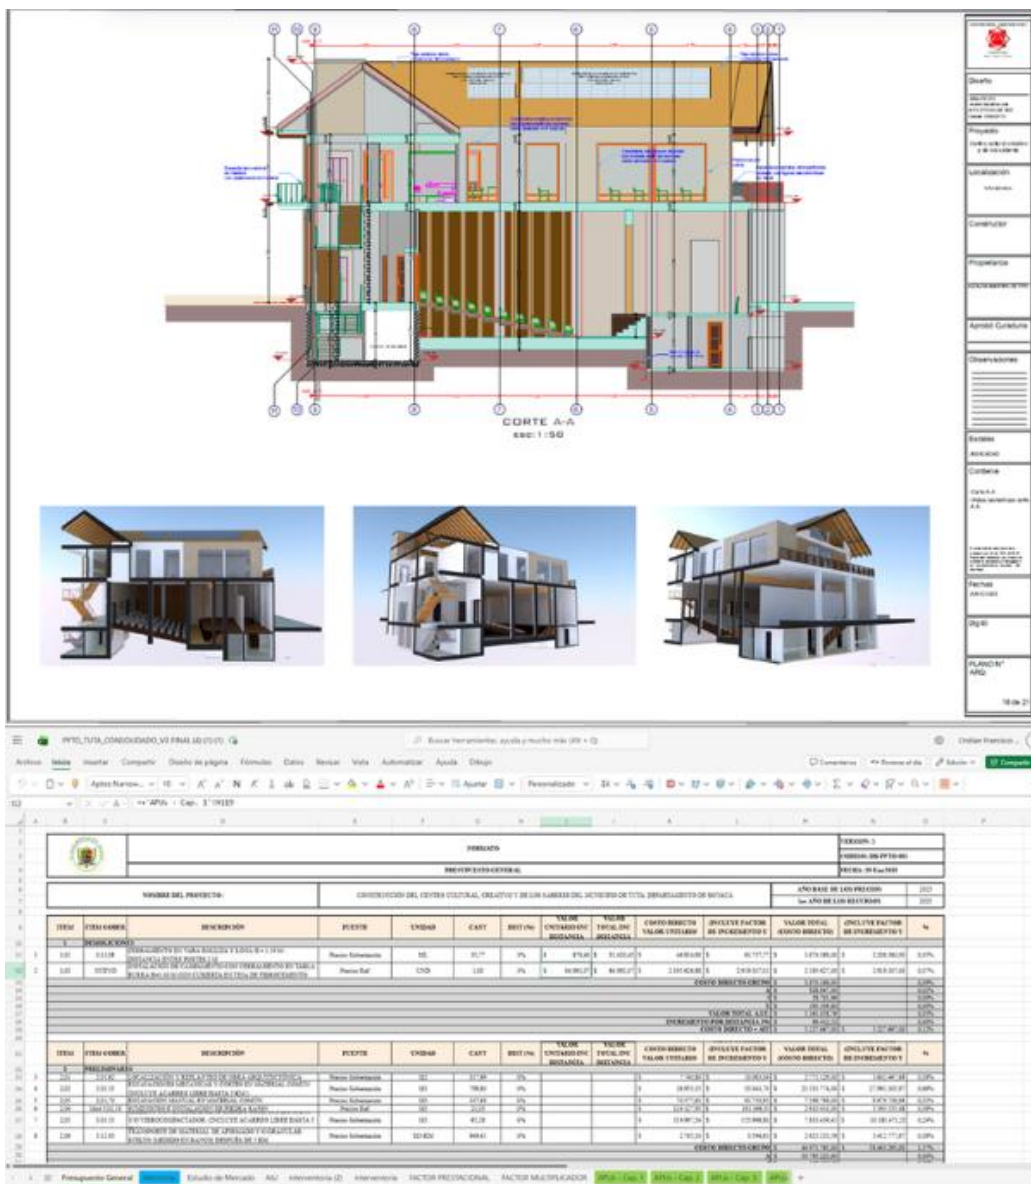
Ilustración 28. Planos arquitectónicos y presupuesto oficial del Centro Cultural del municipio de Tuta., Dep. Boyacá.

Como parte de las actividades desarrolladas, se brindó apoyo en la elaboración de los presupuestos oficiales mediante la revisión de planos, memorias de cantidades de obra y análisis de precios unitarios (APU). Debido a que los presupuestos estimados superaban los 4.000 millones de pesos e incluían más de 200 ítems constructivos, fue necesario efectuar procesos de verificación y validación de cantidades, especificaciones técnicas y costos unitarios asociados a cada actividad, con el propósito de contribuir a la consistencia técnica y financiera de la información presupuestal utilizada para la formulación de los proyectos.

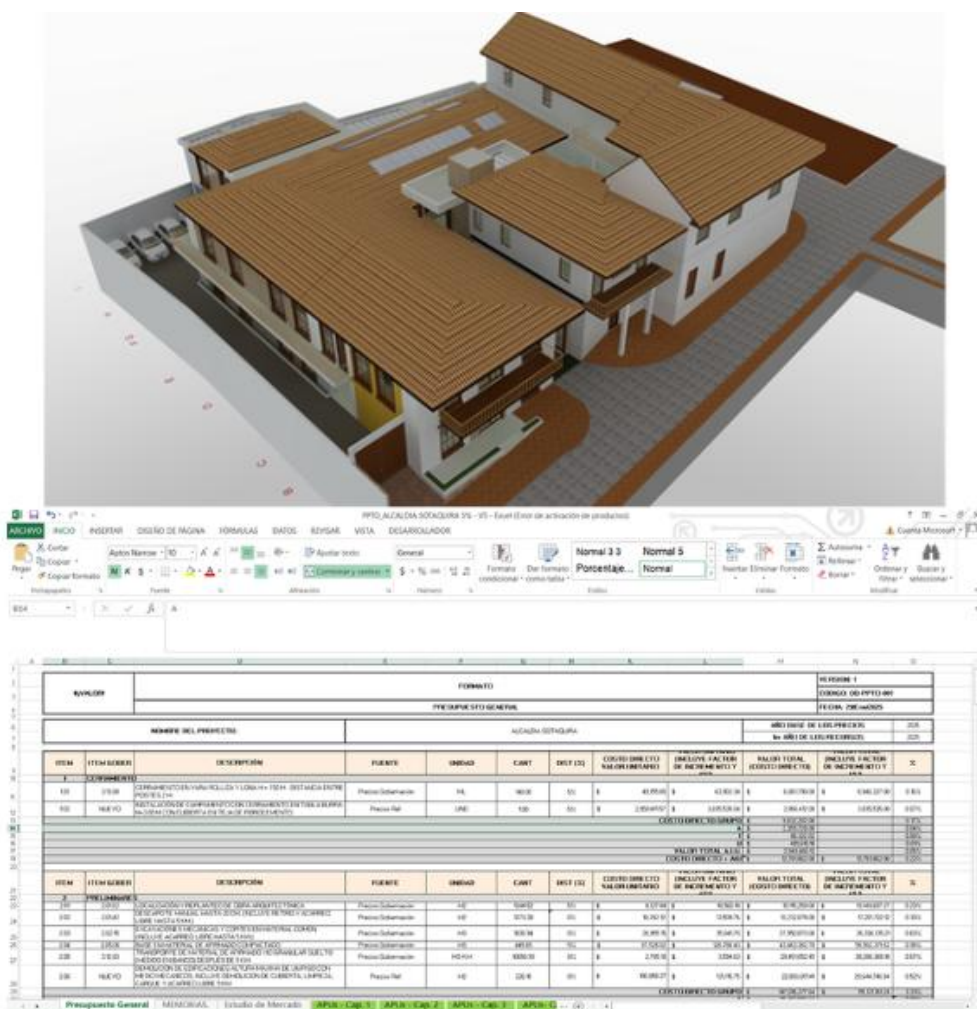
Ilustración 29. Planos arquitectónicos y presupuesto oficial de la ampliación de la alcaldía del municipio de Sotaquirá., Dep. Boyacá.
