**PASANTÍA EN LA SUPERVISIÓN Y CONTROL DE LA CONSTRUCCIÓN DEL
COLEGIO “GUSTAVO JIMÉNEZ SEDE PRIMARIA” SOGAMOSO**

**UNIVERSIDAD SANTO TOMÁS DE AQUINO
FACULTAD DE INGENIERÍA CIVIL
TUNJA-BOYACÁ
2020**

Trabajo de grado presentado para optar el título de Ingeniera civil

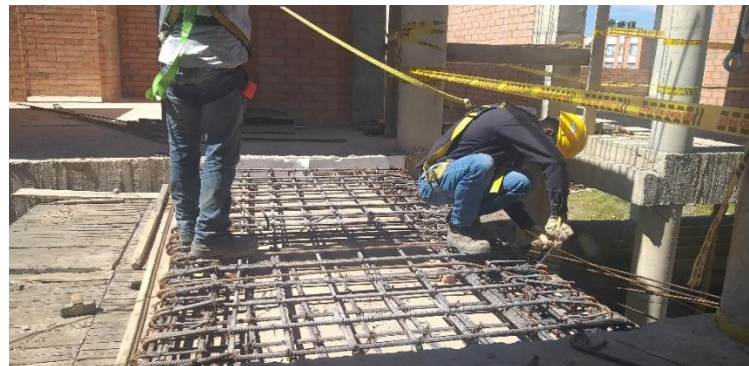
Figura 7 . Amarre de acero para segunda placa de conexión entre bloque E y F

En este caso se tenían los aceros de amarre para la placa de conexión listos para fundir con concreto, pero se tenían que instalar los aceros de refuerzo para el principio de la escalera de acceso a los bloques.

Una vez revisados los aceros, las medidas, diámetros, recubrimientos y longitudes se procede hacer la liberación del hito junto con el representante de interventoría, quien corrobora los ítems mencionados anteriormente y se procede a fundir la sección liberada.

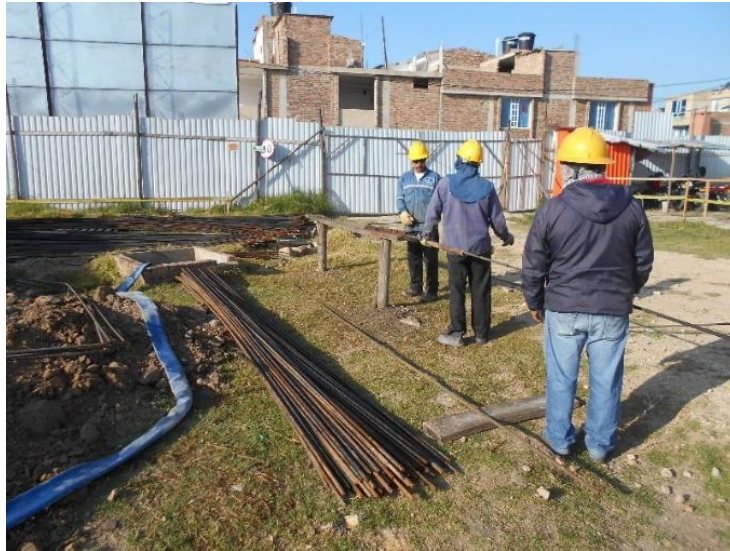
Figura 11. Figurado de acero faltante para Tanque de almacenamiento

Teniendo en cuenta que el pedido de acero no llego completo se tuvo que realizar el figurado de cierta cantidad de este para poder cumplir con el requerimiento del diseño.

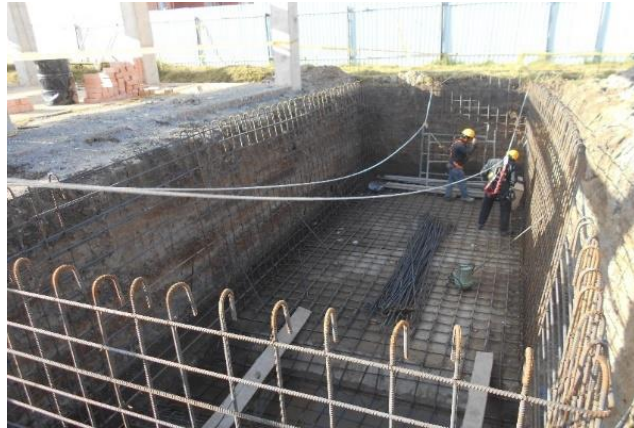
Figura 13. Amarre de aceros externos del tanque

Debido a la complejidad del amarrado del acero para garantizar estabilidad y seguridad en el tanque debido a su magnitud se necesitaban amarrar dos parrillas una interna y la otra externa con separaciones de acero demasiado cortas se generaron dificultades para cumplir completamente con el diseño se realizaron cambios por parte de interventoría al amarre de las canastas lo que genero un cambio en el proceso constructivo y perdida del material que se utilizó en las zonas señaladas lo que adicionalmente ocasiono perdida en la velocidad de avance de la obra, perdida de material y sobre costo en mano de obra debido a que se tuvo que realizar de nuevo la construcción de una canasta.

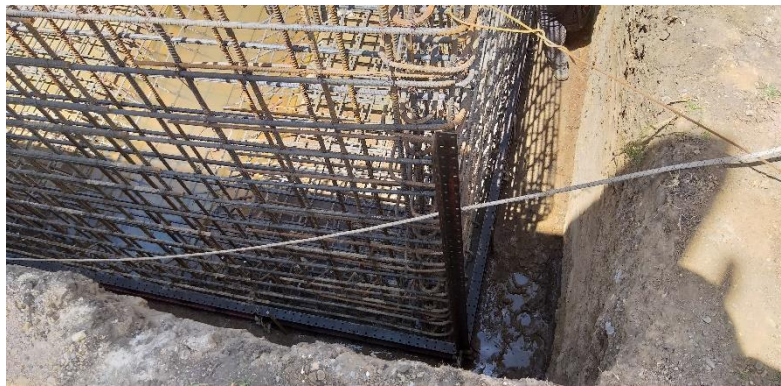
Figura 15. Armado de la formaleta para fundir concreto

Una vez que se realizó el amarre de todo el acero de refuerzo se realizó la instalación de la formaleta para luego proceder a fundir la capa de concreto.

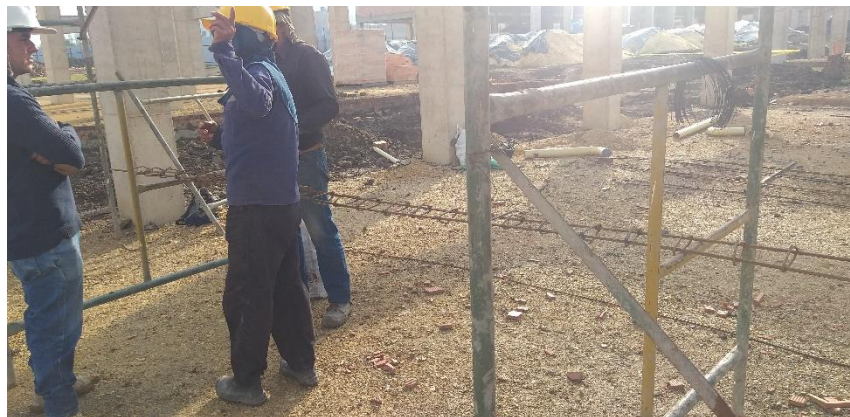
Figura 16. Amarre de canastas para viga cinta

En primera estancia se realizaron todas las canastas de acero con las medidas solicitadas en el diseño y posteriormente se procedía a la instalación de la canasta sobre la cuchilla elaborada en piezas de mampostería.

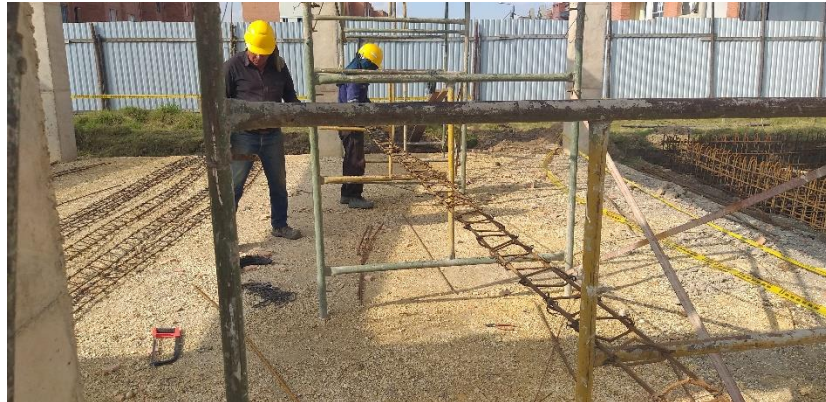
Figura 17. Figurado de canastas para viga cintas

El armado de las canastas se llevó a cabo de esta manera para agilizar la Velocidad de construcción de las vigas cinta con el fin de poder montar los pernos de anclaje para la instalación de la cubierta.

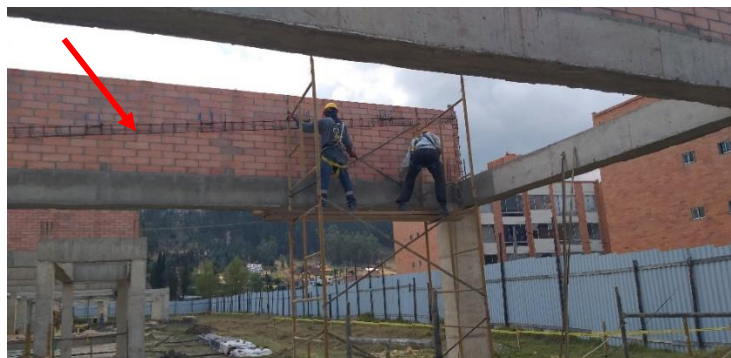
Figura 18. Instalación de canastas de acero sobre cuchillas

La instalación de la canasta sobre la cuchilla de mampostería se realizó de manera precisa de tal manera que cumplieran con la altura propuesta para poder instalar la cubierta y que no se presentaran desniveles en esta.

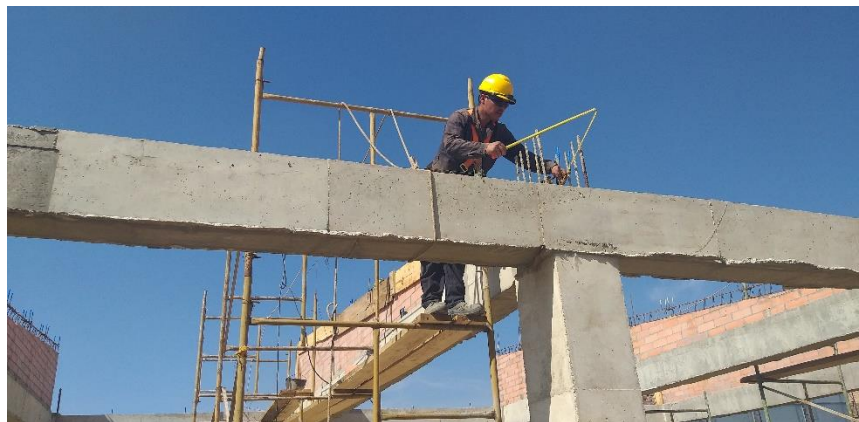
Figura 19.Verificación de medidas para fundir viga cinta

Teniendo los aceros listos alineados y anclados a las cuchillas se realiza la instalación de la formaleta con el fin de dejar todo listo para la liberación del hito por parte de la interventoría, el tipo de formaleta que se utilizó inicialmente fue madera común cepillada pero el terminado que se encontró no fue el mejor debido a que esas vigas van a la vista.

Por esta razón se decidió cambiar por formaleta súper T, que garantiza el acabo liso sin fisuras o algún tipo de daño en el terminado.

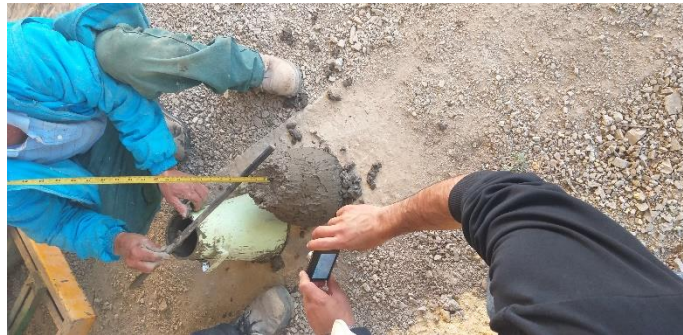
Figura 23. Prueba de asentamiento

Inicialmente se verifico la altura de la formaleta que eran quince centímetros encima de la nivelación del recebo y de esta manera se supervisaba las dosificaciones del concreto para las placas de contrapiso para todos los salones dependiendo del diseño contemplado.

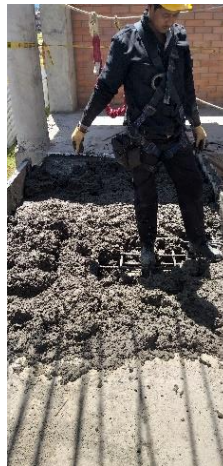
Figura 25. Vaciado de concreto para la primera placa de conexión entre bloque E y F

Cuando se funde la placa de conexión se realiza por secciones de manera que se garantice el vaciado y la liberación del aire que queda en medio de la mezcla, se realizaron ocho cilindros para la prueba de resistencia al concreto.

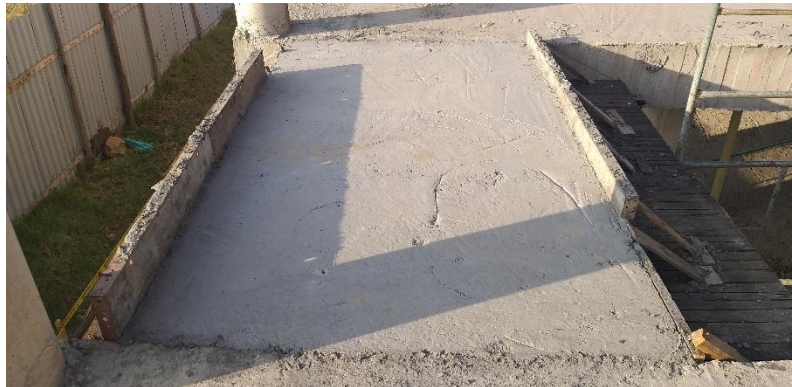
Figura 26. Terminado de la placa de conexión entre bloque E y F

Una vez fundida la placa se garantiza el curado de la placa aplicando agua cada tres horas para que se mantenga hidratada y no pierda resistencia, en este caso la placa presento fisuras y dilataciones menores debido a que no se hidrato tres horas después de haberse fundido la placa.

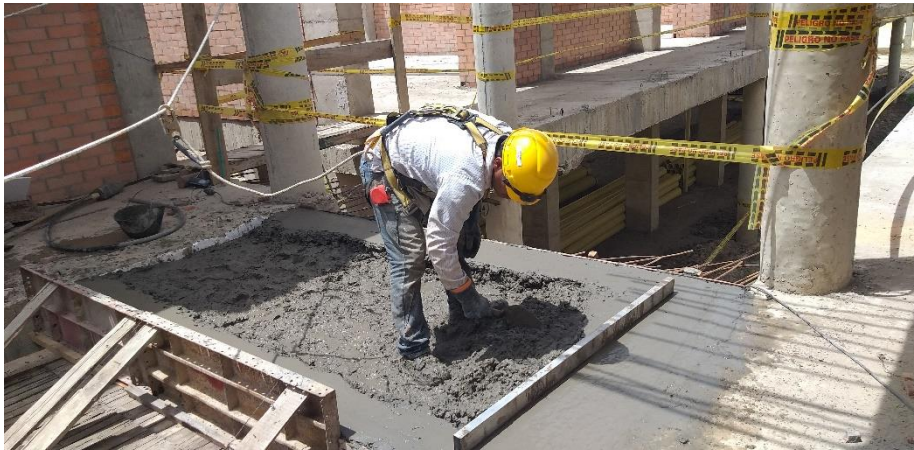
Figura 27. Vaciado de concreto para segunda placa de conexión entre bloque E y F

Teniendo la placa fundida se debe garantizar el curado de la misma lo que se debe hacer es después de fundida la placa se esperan tres horas a que la capa superficial del concreto esta seca y se aplica hidratación de manera constante, para realizar mejor el curado es recomendable aplicar una capa de arena por alrededor de la placa o cubrirla en su totalidad de manera que el agregado fino guarda la humedad y así se puedan evitar fisuras en la placa.

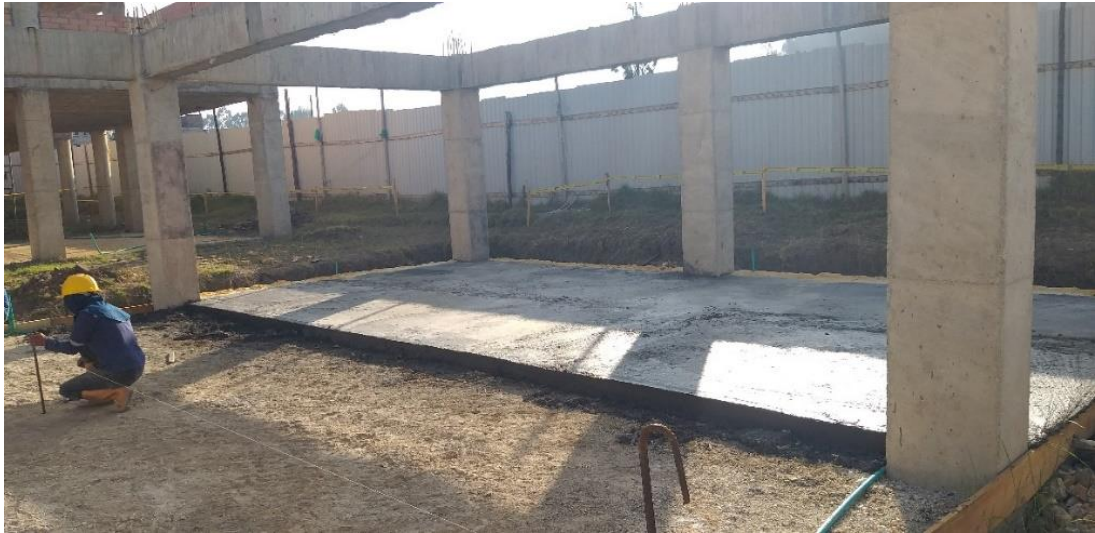
Figura 29. Vaciado de concreto de placa de contrapiso para los diferentes bloques de construcción

Para este tipo de placa se debe realizar el vibrado con más frecuencia debido a la cantidad de material de agregado grueso y la presencia del fibraplast lo que hace más densa la mezcla, por lo tanto, la posibilidad de más vacíos en la placa.

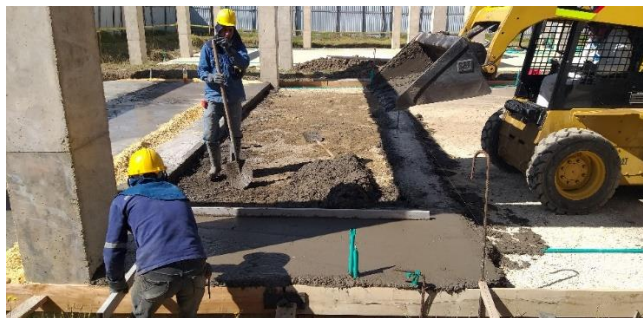
Figura 31. Vaciado del concreto por medio del mini cargador

El vaciado del concreto se realizó por medio de un mini cargador para hacer proceso más rápido debido a que la magnitud de las placas era demasiado grande lo que exigía agilidad para poder hacer el proceso con más eficacia

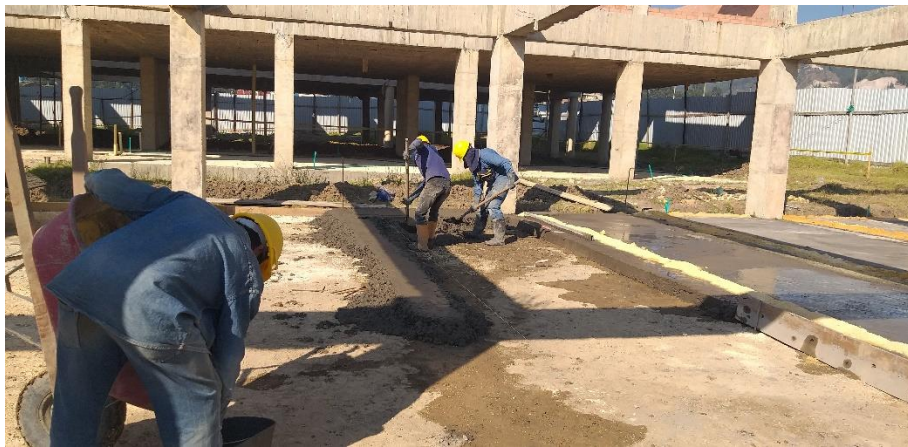
Figura 32. Alistado del terreno para fundir concreto

Para poder realizar el vaciado del concreto en las zonas más grandes de la construcción se debía dejar las juntas de dilatación en concordancia a las vigas, siempre verificando la altura de la placa y la humectación de la capa de material de piso con el fin de que esta no le quite humedad a la mezcla de concreto y esto afecte a la resistencia.

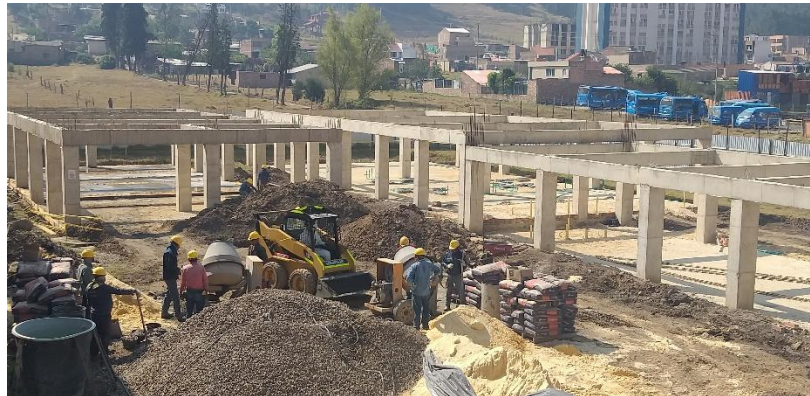
Figura 33.Zona de mezclado del concreto

Para el mezclado se utilizaron dos trompos de capacidad un cubo de concreto por cada trompo y tres ayudantes por cada trompo de esta manera se agilizo el mezclado, la pasante estuvo en la zona para la adición a la mezcla de concreto del fibraplast con el fin de aplicar la cantidad de este material indicado para cada mezclada.

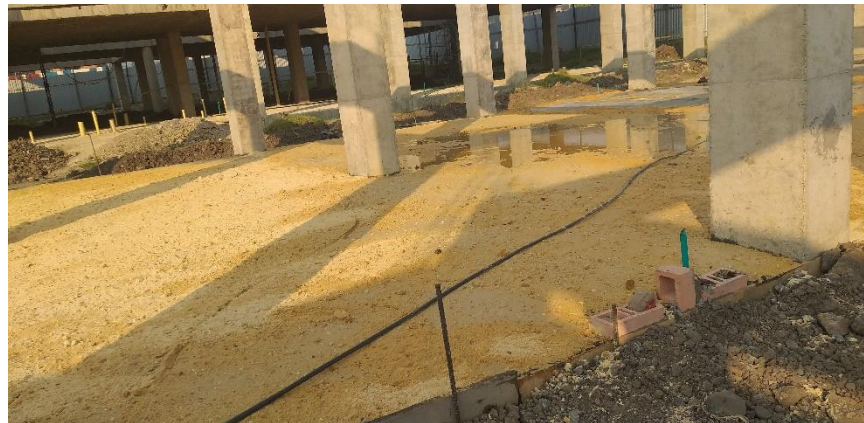
Figura 34. Curado de la placa terminada

Por último, se aplica agregado fino sobre toda la capa fundida para satisfacer la placa del agua que necesita evitando posibles fisuras y daños que puedan ocasionarse por el mal fraguado y curado del concreto.

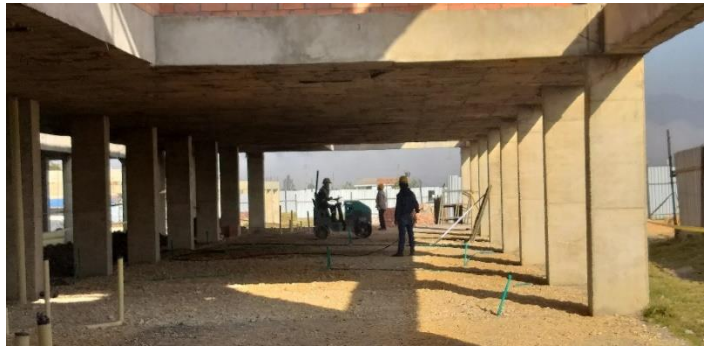
Figura 35. Adecuación de la zona para fundir placa

Una vez se encontraba el terreno listo nivelado y sin material contaminante se aplicaba la capa de material la cual se debía ir verificando con el nivel topográfico para luego ser compactado, en estas zonas se tuvo que realizar el proceso de compactación con atención debido a que se encontraba tubería eléctrica instalada.

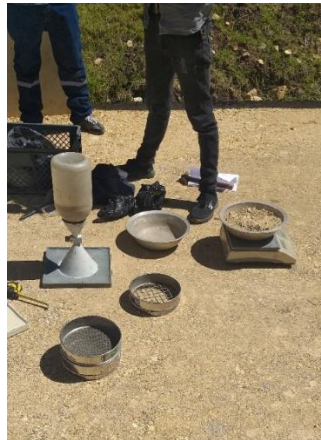
Figura 37. Materiales para prueba de densidades en terreno

La toma de densidades se tomó según la norma del instituto nacional de vías I.N.V.E – 161-07³, en donde se explica de manera detallada la manera de realizar el ensayo, lo que se obtiene de realizarlo y demás características que se deben contemplar para su elaboración.

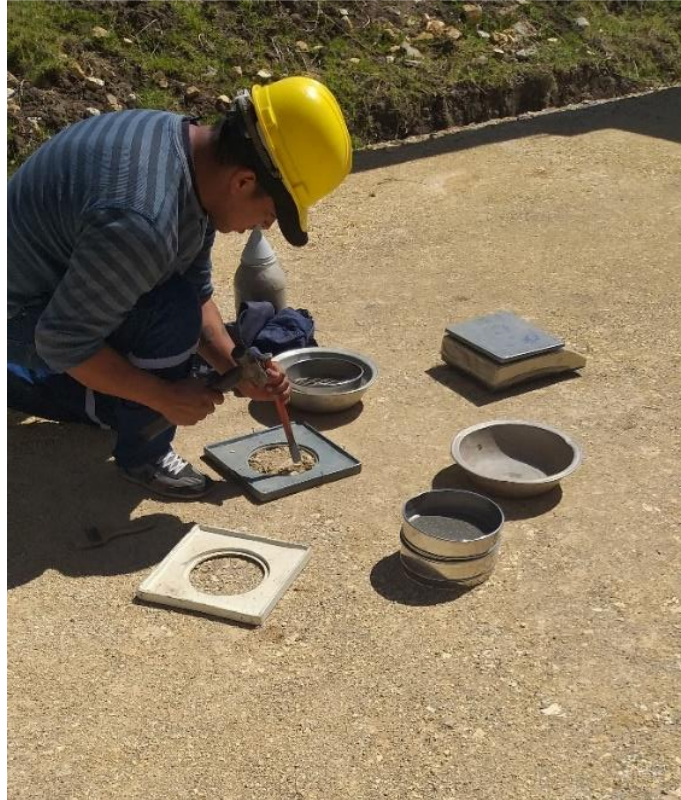
Figura 38. Obtención de muestras para la prueba de densidades

De esa misma manera terminado el proceso de compactación se procedía a tomar la muestra de densidad en el terreno para garantizar la compactación que se solicita en el diseño y de esta manera poder fundir las placas.

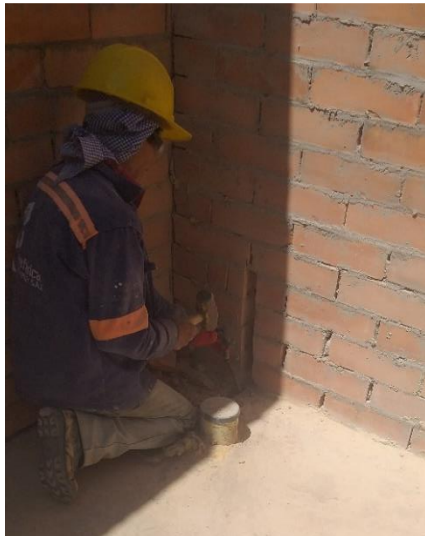
Figura 39. Excavación manual para instalación de tubería sanitaria

La excavación manual que se realiza para la instalación de la tubería sanitaria es aproximadamente de diez centímetros o debido al diametro del tubo que se va instalar, este tipo de elementos se sitúan de manera que coincidan con los accesorios.

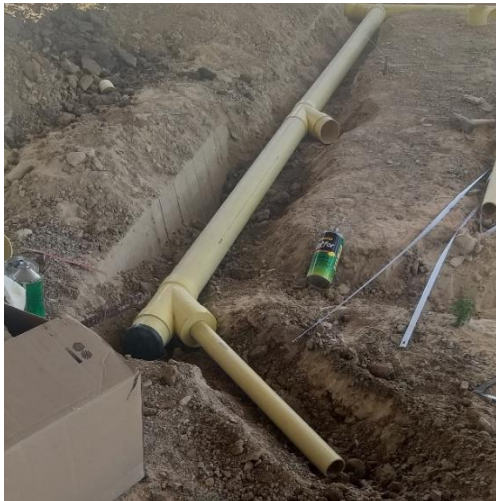
Figura 40. Instalación de tubería sanitaria para batería de baños

Las instalaciones sanitarias se pueden subdividir en varias ramificaciones como por ejemplo en este caso se instala tubería de ½” pulgada para el desagüe del agua proveniente de los baños, en donde se tiene que aplicar la prueba de estanquedad para verificar todas las conexiones y que no se presenten fugas.

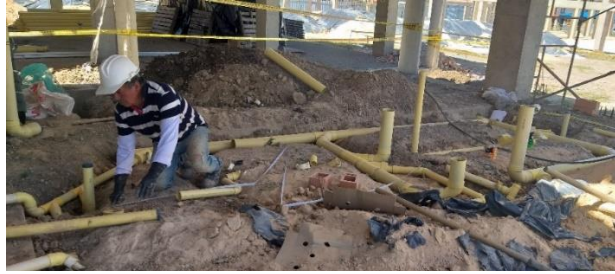
Figura 41. Arreglo de tubería instalada con fugas

Al inicio del proyecto el contratista de la Fase 1 del proyecto realizo ciertas inataciones sanitarias para la zona de los baños, las cuales despues de revisas los diseños y aplicar la prueba de estanquedad, no solo no cumplian con el diseño si no que presentaban fugas en diferentes lugares de la instalacion, debido a este fallo se tuvieron que retirar esas arañas de tubería y reemplazarlas por nuevas que si cumplieran con el diseño y la prueba.

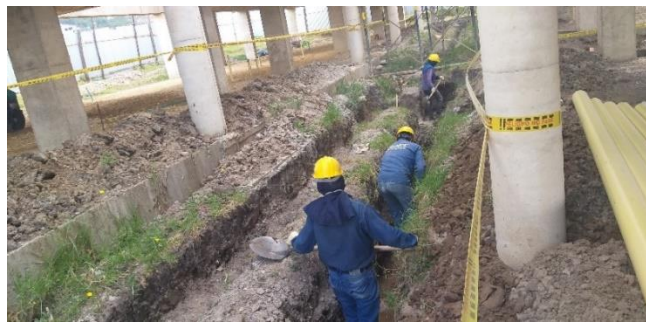
Figura 42. Excavación de zanjas para instalación de tubería

Las excavaciones que se realizaron fueron para la instalación de la tubería sanitaria de drenaje tanto para agua lluvia como agua residual, en donde dependiendo de la capacidad de captación variaba el diámetro del tubo.

Debido a esto las zanjas que se tuvieron que excavar presentaban variaciones en su construcción tanto de largo como de ancho dependiendo de la longitud de la tubería y del diámetro del tubo.

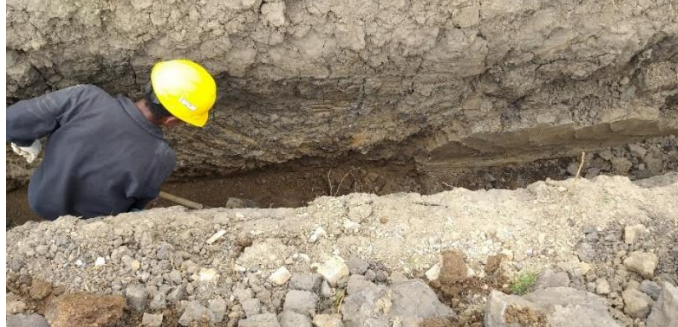
Figura 43. Excavación de zanjas para instalación de tubería de agua lluvia

mínimo fue de 2", exaltando que se utilizó tubería rugosa para los dos casos de marca GERFORD.

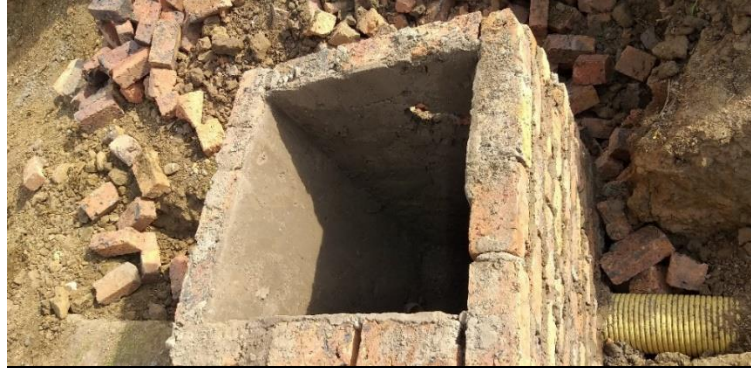
Figura 44. Construcción de cajas de inspección

Como se contempló en el diseño la construcción de cajas de inspección para las diferentes llegadas de tubería y consigo un caudal grande de desembocadura las cajas de inspección se diseñaron de dimensiones sesenta por sesenta centímetros con altura variable respecto al nivel del piso que se estuviera trabajando al lado de la caja.

Así mismo se verifico la construcción de las cajas de inspección en donde se tuvo que verificar el diseño propuesto en planos donde se iniciaba la caja con un solado mínimo para garantizar que la caja tuviera estabilidad, se controlaron las alturas de las cajas de inspección, el espesor del mortero de la caja y las dimensiones iniciales de y la altura máxima establecida es de un metro con cincuenta centímetros, si en algún caso se excedía de esa altura entonces la caja pasaba a ser construida como pozo séptico, de las cajas se tuvo que tener en cuenta la entrada de los diferentes tubos y las cañuelas trazadas al ras de la caja para avalar la caída del agua.

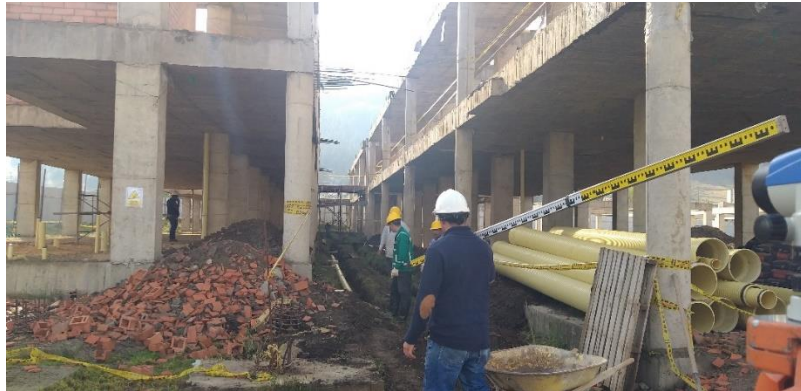
Figura 45.verificación de niveles y pendientes con nivel topográfico

Para la instalación de la tubería externa que en este caso se trata de agua lluvia y residual, se nivelaron con la topografía para dar mejor resultado de la pendiente que exigía el diseño.

La pendiente que más se manejó por la zona estable y plana fue una de 5%, en donde no se podía tener margen de error hacia debajo de esta debido a que el fluido no alcanza su curso.

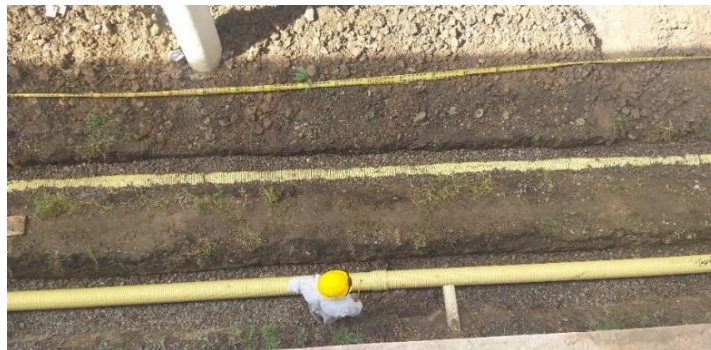
Figura 46. Instalación de tubería sanitaria para desagüe de agua lluvia y residual

Teniendo nivelado la zona donde se va instalar el tubo se aplica una base de agregado fino, en este caso se aplicó grava por costos y se tapa el tubo con agregado fino (arena) para evitar posibles daños en la tubería.

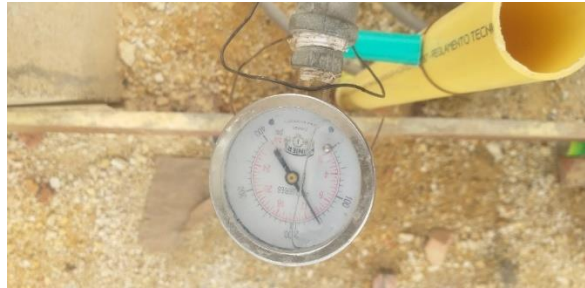
Figura 47.Registro de manómetro para verificar la presión del sistema

La prueba del manómetro es importante para garantizar el funcionamiento de la tubería hidráulica, esta prueba consiste en aplicar agua al sistema a presión y al final de la tubería instalar un manómetro el cual marque la presión la cual se ira revisando cada cuatro horas.⁵

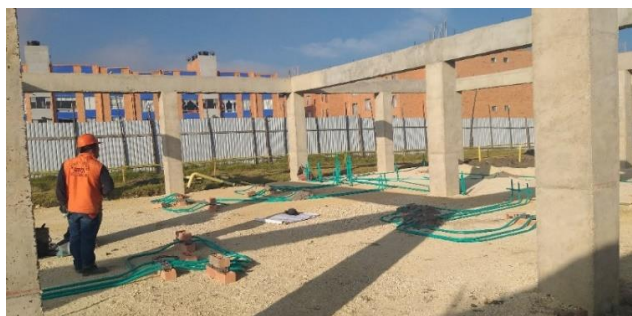
Figura 49. Instalación de tubería eléctrica

El diseño eléctrico fue básicamente simple, pero se presentaron complicaciones en la zona del laboratorio y la zona de la sala de sistemas debido a las múltiples conexiones que tienen estas secciones de la obra.

La mayoría de instalaciones eléctricas se realizan a través del piso o por la pared y para eso se utiliza la tubería eléctrica para luego pasar el cableado por esta, debido

a esto es necesario tener cuidado en el momento de realizar trabajos cerca o sobre estas instalaciones para que no presenten daños y luego complicaciones para insertar el cableado.⁶

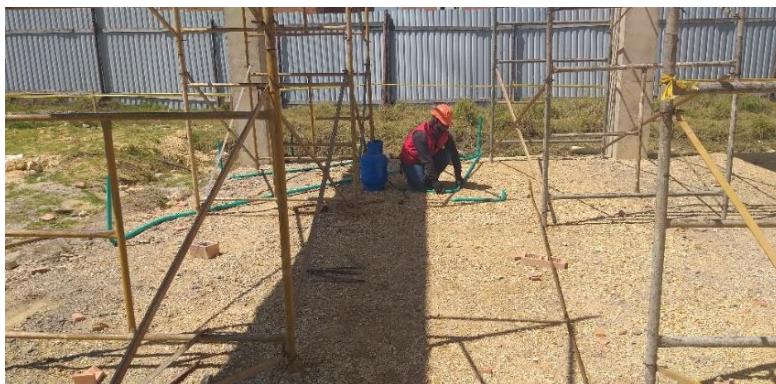
Figura 51. Figuración de tubería eléctrica

En la figura N° 51 se visualiza el figurado que se debe realizar a la tubería eléctrica para darle el volumen y la altura necesaria para su posterior instalación, este figurado se debe realizar calentando el tubo hasta cierto punto de manera que no se pierdan las propiedades físicas y químicas, esto se realiza con un sistema de gas propano.

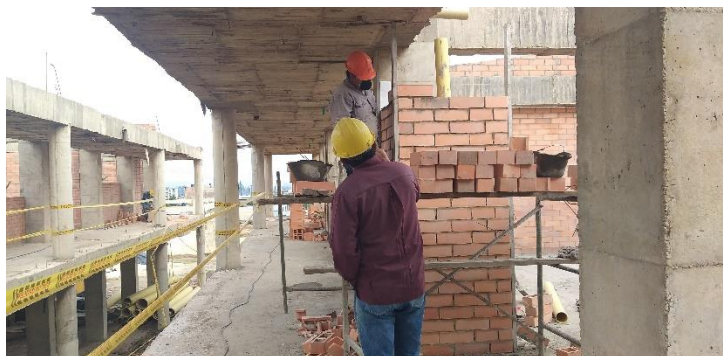
Figura 52. Construcción de muro de mampostería

Otra condición que se definió en el diseño fue el de instalar grafil en medio de cada cinco hiladas entre las piezas para así darle mejor estabilidad al muro.

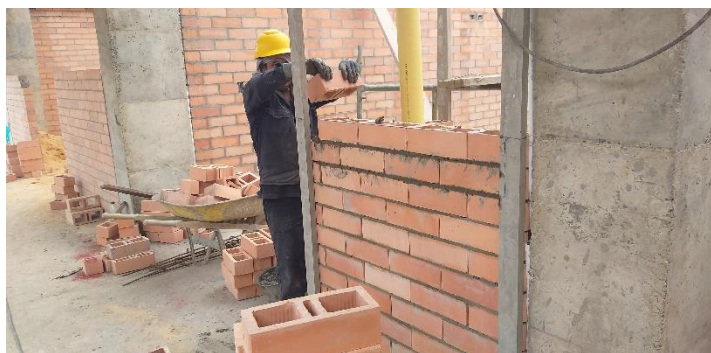
Figura 53. Construcción de muro de mampostería para recubrir las bajantes

Los muros de mampostería también se realizaron para recubrir la zona de las bajantes que se encuentran ubicadas en el segundo piso de los bloques E y F, con el fin de dar estética y seguridad a esta zona.

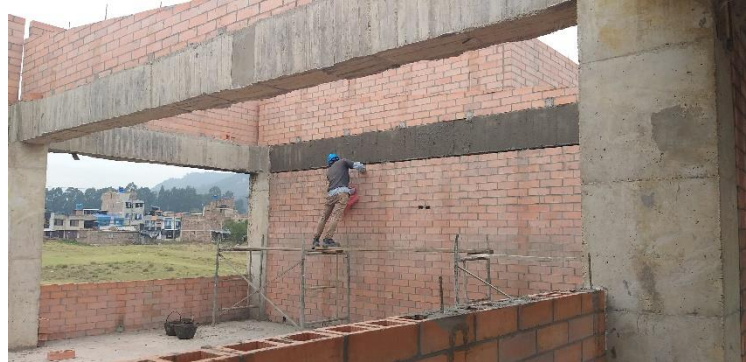
Figura 54. Alistado de vigas y columnas con pañete para dar el acabo a la vista

La construcción de las vigas y columnas van con terminado a la vista en concreto y debido a esto se generaron arreglos que no estaban contemplados en el contrato, por lo que se debió hacer arreglos con pañete.

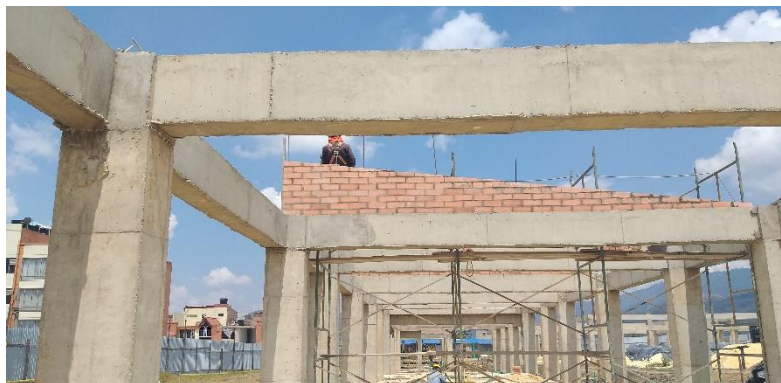
Figura 55. Elaboración de cuchillas de mampostería

Las cuchillas tienen gran importancia para la construcción debido que sobre ellas ira la cubierta de la construcción, es por eso que según el diseño la altura de la cuchilla se debe hacer con el 10 % del ancho de la zona donde se va a construir.

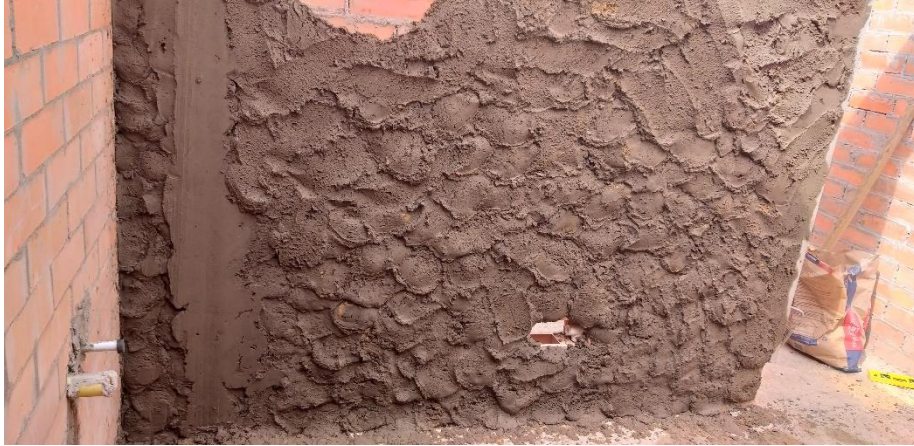
Figura 56. Pañete para muros de baños

Las zonas donde se utilizó pañete en su totalidad fue en los baños debido a que en esta parte se instalara posteriormente baldosa para su acabado, el pañete llevara un espesor mínimo de tres centímetros.

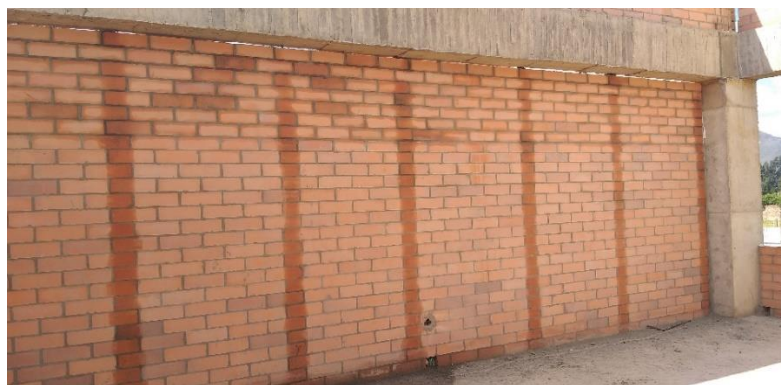
Figura 57. Instalación de dovelas para muros de mampostería

La importancia que tiene la fundición de las dovelas en los muros es la misma que tiene una columna en cualquier estructura debido a que esta le da estabilidad y seguridad al muro.

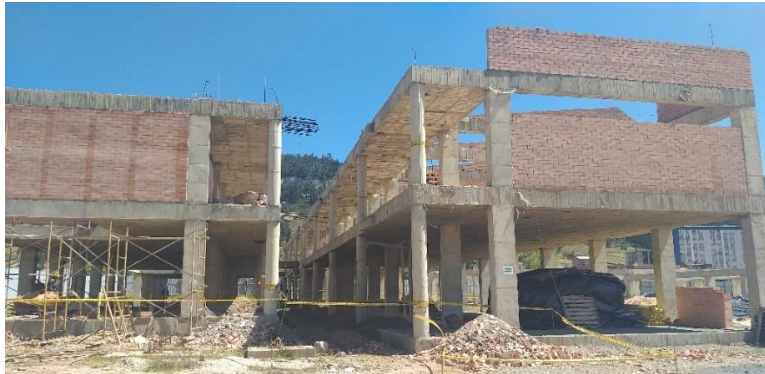
Figura 58 Bloques de construcción E y F

La figura N° 58 se puede apreciar los bloques E y F en donde se debe terminar la construcción de los muros de mampostería, la adecuación de vigas y columnas, la instalación de las vigas cinta y posteriormente de la cubierta para dar por terminada la estructura.

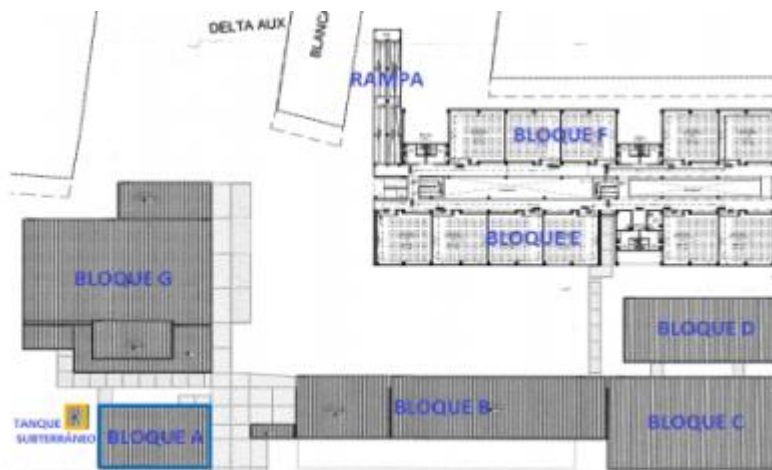
Figura 63. Distribución de bloques de construcción.

Teniendo en cuenta lo anterior cabe resaltar que el proyecto se encuentra en Fase 2 donde ya se tenía construida toda la cimentación, zapatas, vigas y columnas y una parte de la placa de contrapiso en los bloques E y F, por tal motivo no se tuvieron en cuenta los aspectos nombrados anteriormente con profundidad.

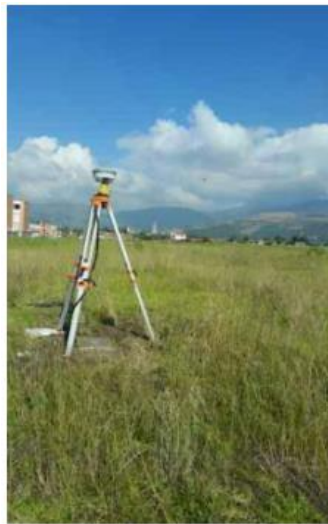
Figura 67. Levantamiento topográfico.

Cabe resaltar que la obra fue diseñada en su totalidad con un estudio de suelos óptimo y con el levantamiento topográfico que correspondía para el diseño que se requería, la empresa que prestó el servicio de topografía entregó diferentes tipos de archivos para garantizar el levantamiento completo de la zona de construcción.

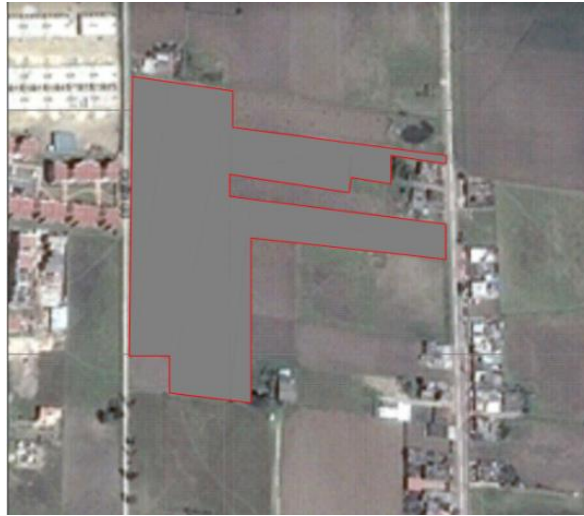
Figura 68. Distribución de la construcción georeferenciada

En la figura N°68 se encuentra la zona a construir según el levantamiento topográfico que se realizó.

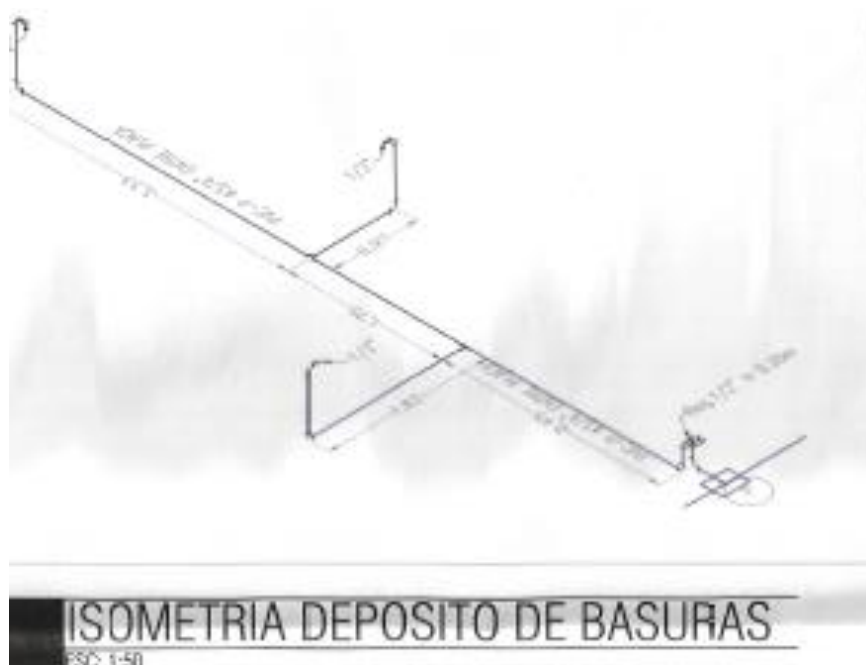
Figura 73. Plano isométrico de depósito de basuras.

Los planos isométricos son realmente importantes para poder construir una tubería reduciendo el riesgo de fugas, en la obra se tenían diferentes planos isométricos en donde se tenían características importantes de construcción, en la figura N° 73 se presenta un plano isométrico para la parte del depósito de basuras.

Teniendo en cuenta también que se tuvo que revisar las capas de relleno que lleva la tubería tanto sobre el terreno como después de instalado el tubo con el fin de que la tubería no tenga ningún tipo de ruptura que pueda presentar más adelante problemas de fugas.

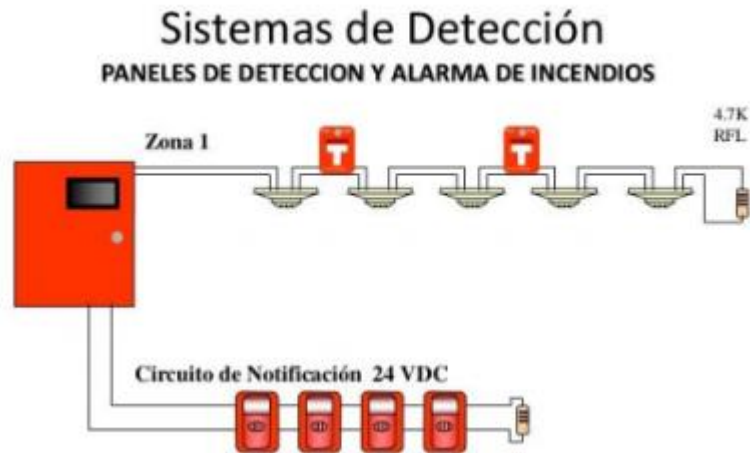
Figura 76. Detalle de sistema contra incendios

El sistema de red contraincendios permite tener un control sobre cualquier riesgo de incendios que se presente la estructura, en la figura N° 76 se muestra el circuito que debe llevar la red y el sistema de alarma para garantizar la seguridad de las personas que estaran en la construccion.
