**Actualización del inventario catastral en la comuna 2 de Villavicencio-Meta, barrio
centro aledaño al cerro Cristo Rey.**

**Universidad Santo Tomás
Facultad de Ingeniería Civil
Villavicencio**

**Abril
2018**

Trabajo de grado presentado como requisito para optar el título de **Ingeniero(a) Civil**

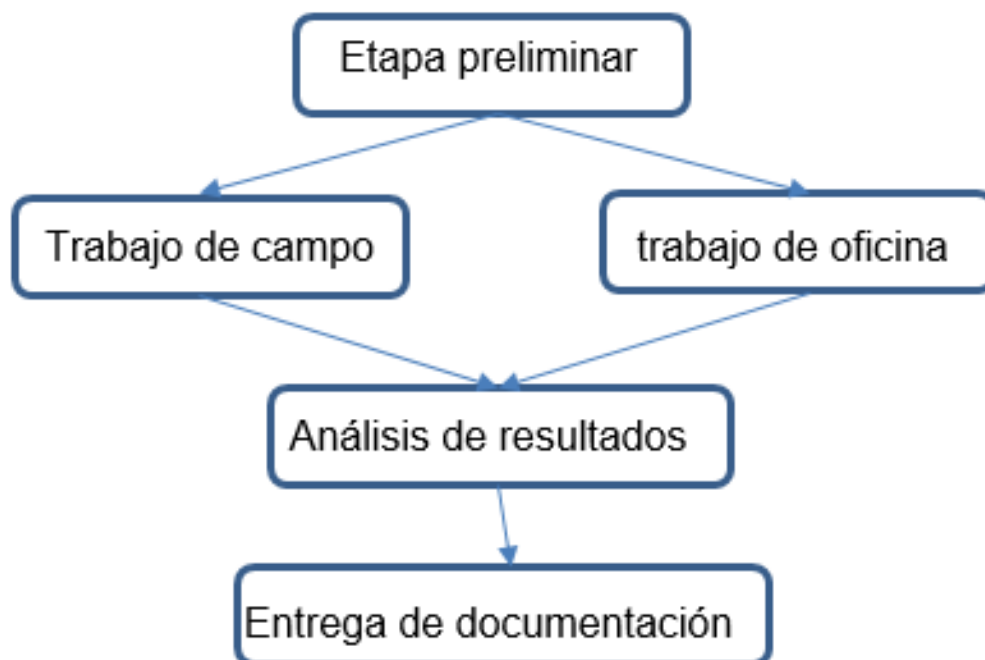
Figura 3-1 Orden metodológico. Fuente: elaboración propia.

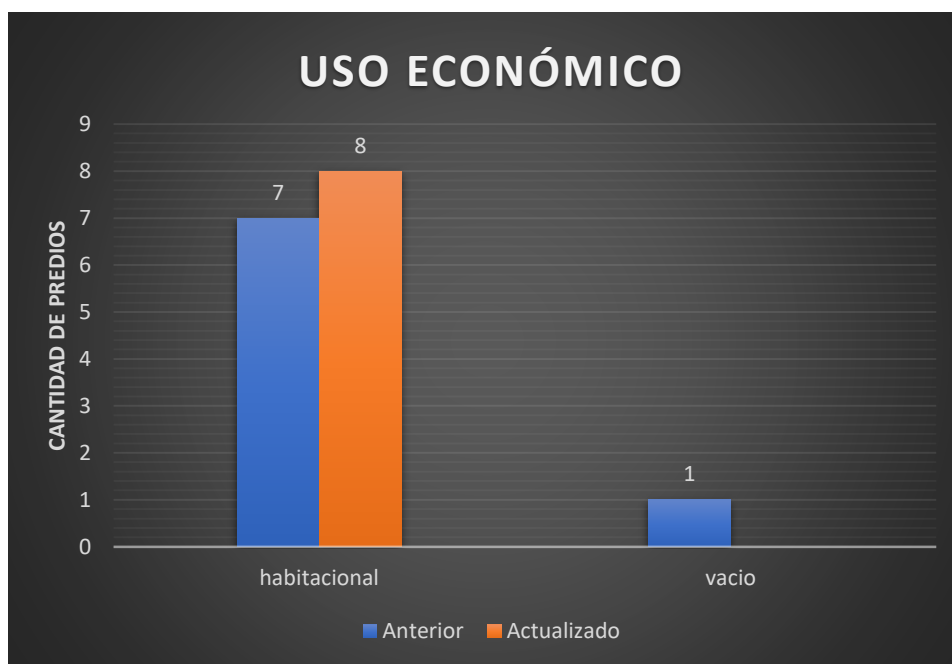
MANZANA 5000101020002

Figura 3-2 Uso económico Mz 0002. Fuente: elaboración propia.

La figura anterior (3-2) se denota la cantidad de predios dependiendo del uso económico en el que clasifiquen y cada uno de ellos en dos momentos, el anteriormente registrado y el nuevo recolectado o actualizado, denotando que 1 de los 8 predios con uso económico anterior (vacío) presento un cambio al ser construido y terminar como uso habitacional (ver ANEXO B fichas prediales, manzana 5000101020002, FID 89 o FID correspondiente)

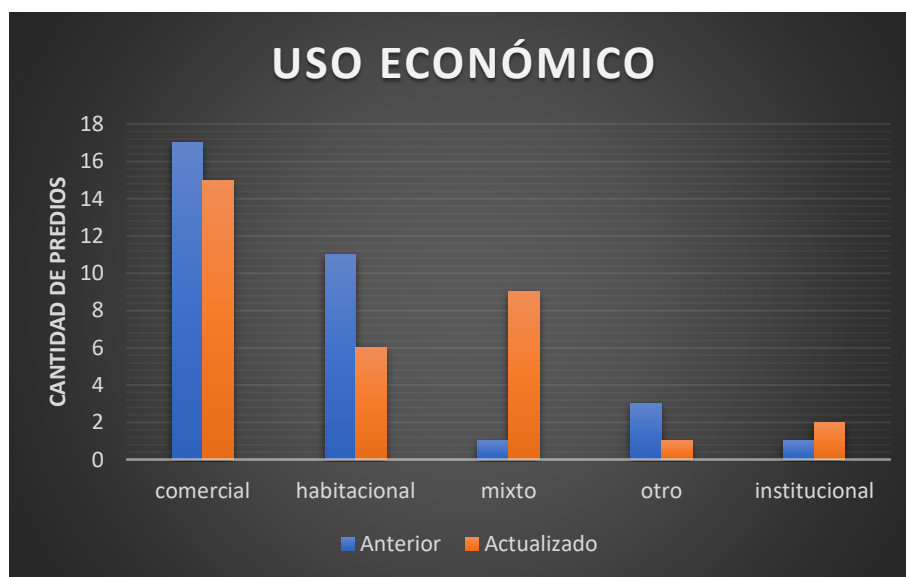
MANZANA 5000101020010

Figura 3-8 Uso económico Mz 0010. Fuente: elaboración propia

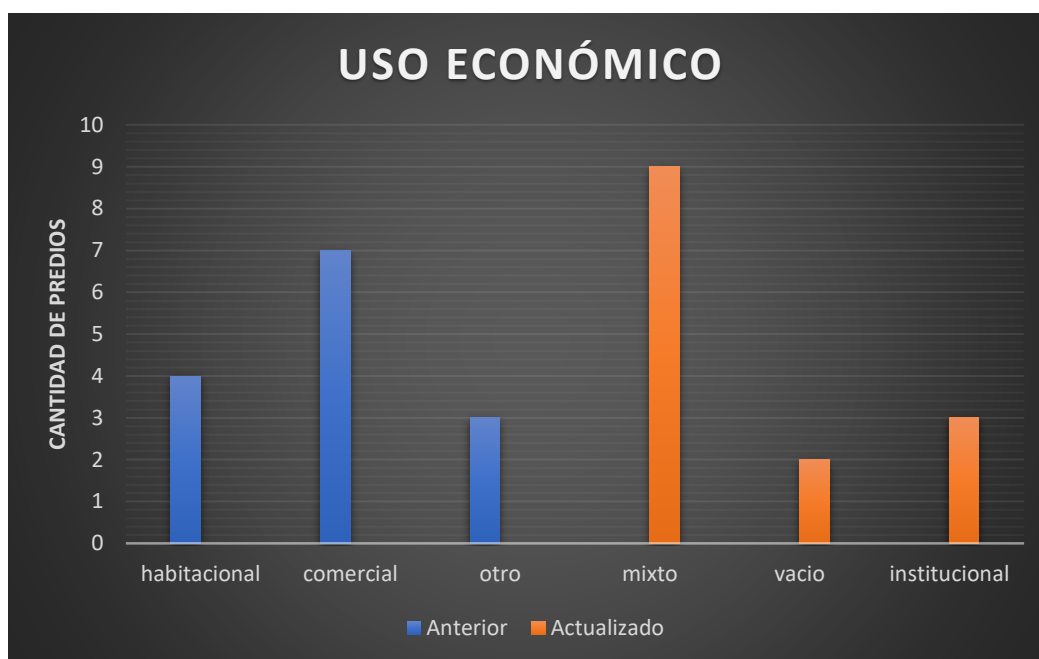
MANZANA 5000101020015

Figura 3-9 Uso económico Mz 0015. Fuente: elaboración propia.

Como podemos observar en la figura anterior (3-9) se denota la cantidad de predios dependiendo de su uso económico separado en dos tiempos, el anteriormente registrado y el nuevo recolectado o actualizado, denotando que algunos predios cambiaron de uso económico, y son: 4 cambios de habitacional a mixto (FID 123, 125, 127 y 161), 2 cambios de comercial a vacío (FID 126 y 128), 4 cambios de comercial a mixto (FID 129, 131, 132 y 134), 1 cambio de comercial a institucional (FID 133), 3 cambios de otro a mixto (FID 122,

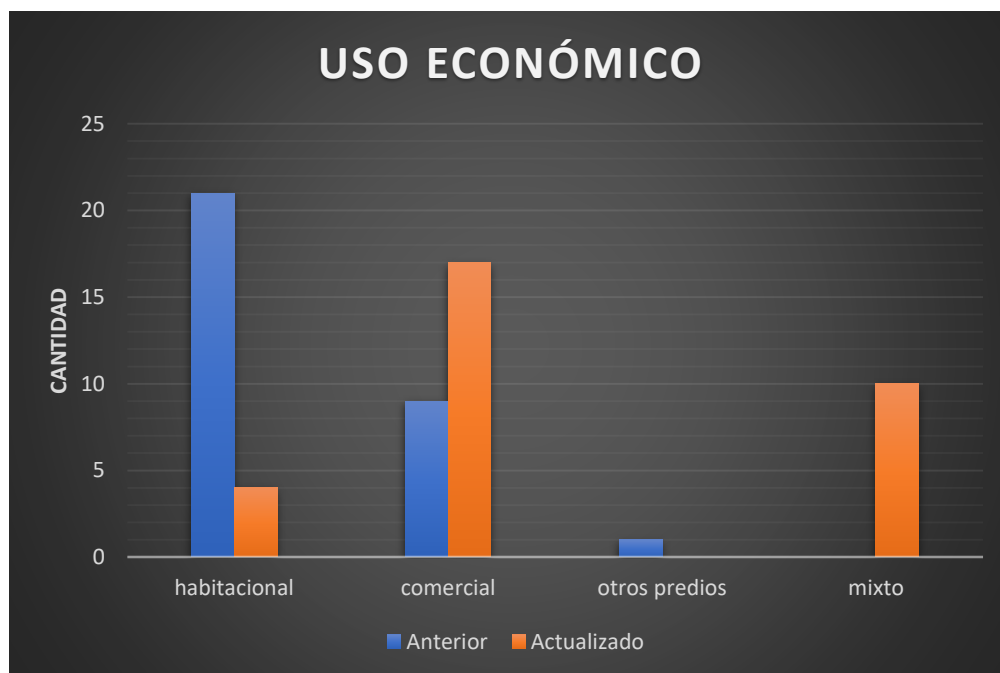
MANZANA 5000101020019

Figura 3-12 Uso económico Mz 0019. Fuente: elaboración propia.

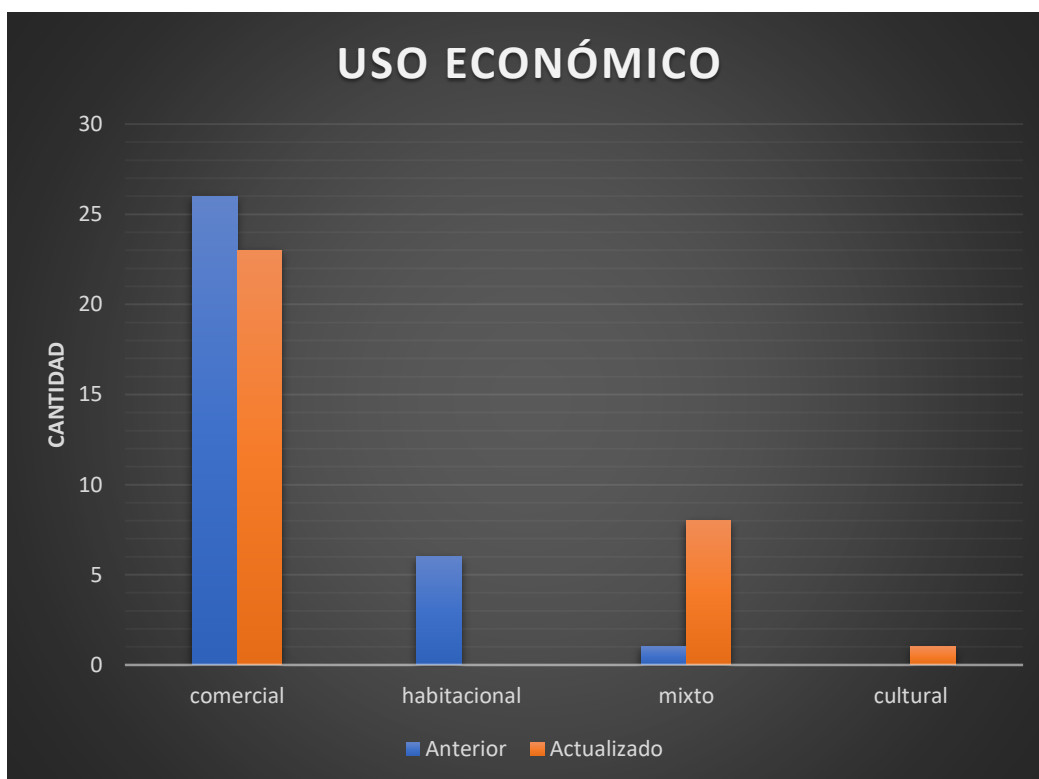
MANZANA 5000101020020

Figura 3-13 Uso económico Mz 0020. Fuente: elaboración propia.

Como podemos observar en la figura anterior (3-13) se denota la cantidad de predios dependiendo de su uso económico separado en dos tiempos, el anteriormente registrado y el nuevo recolectado o actualizado, denotando que algunos predios cambiaron de uso económico, y son: 4 cambios de comercial a mixto (FID 309, 351, 353 y 355), 2 cambios de habitacional a comercial (FID 313 y 363), 1 cambio de mixto a cultural (FID 314), 4 cambios de habitacional a mixto (FID 349, 350, 352 y 364), 1 cambio de comercial a industrial (FID 365); (ver ANEXO M fichas prediales, manzana 5000101020020)

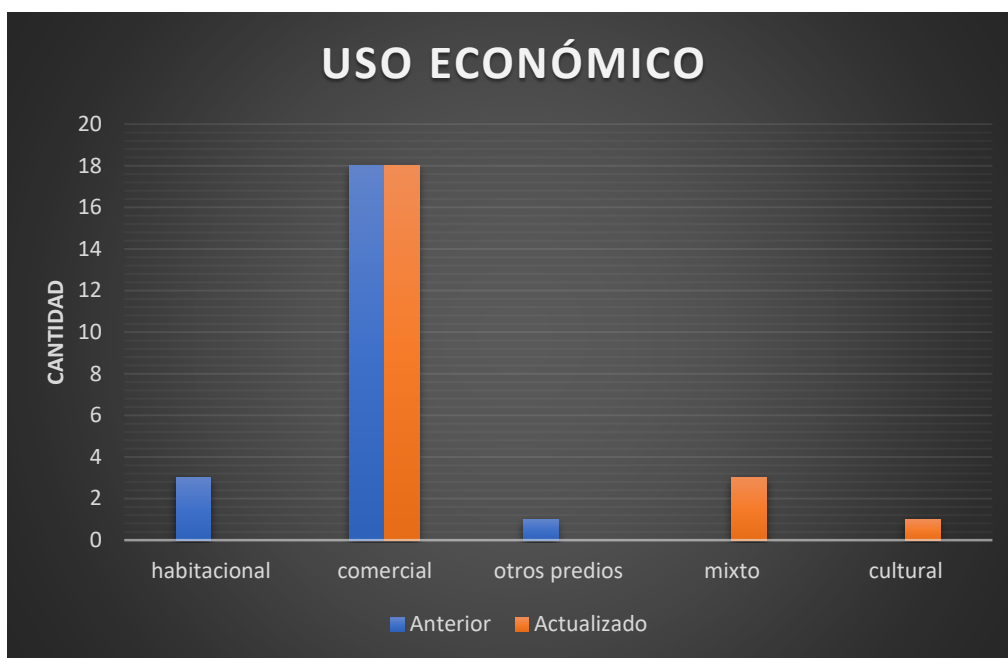
MANZANA 5000101020021

Figura 3-14 Uso económico Mz 0021. Fuente: elaboración propia

La figura anterior (3-14) se denota la cantidad de predios dependiendo de su uso económico separado en dos tiempos, el anteriormente registrado y el nuevo recolectado o actualizado, denotando que algunos predios cambiaron su uso económico, y son: 3 cambios de habitacional a mixto (FID 115, 150 y 156), 1 cambio de otros predios a cultural (FID 4); (ver ANEXO N fichas prediales, manzana 5000101020021, FID correspondiente)
