**“APOYO COMO PROFESIONAL UNIVERSITARIO EN LA SECRETARIA DE  
PLANEACIÓN DEL MUNICIPIO DE TINJACA”**

**UNIVERSIDAD SANTO TOMÁS  
FACULTAD DE INGENIERÍA CIVIL  
TUNJA  
2015**

**TRABAJO DE GRADO PARA OPTAR AL TÍTULO DE:  
“INGENIERO CIVIL”**

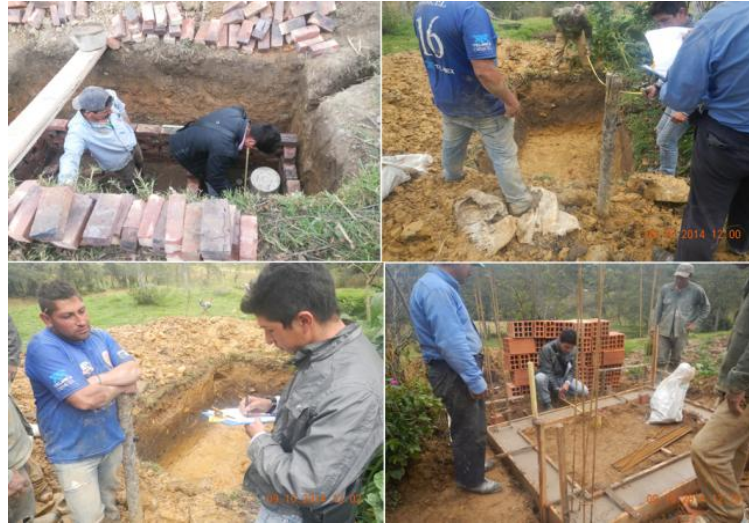
**Imagen 1. Visita de interventoría al procesos de construcción de unidades sanitarias**

En la imagen anterior se muestra al pasante del trabajo social realizando la supervisión al contrato de obra que trata de la CONSTRUCCIÓN DE TREINTA Y SEIS (36) UNIDADES SANITARIAS EN ZONA RURAL DEL MUNICIPIO DE TINJACA- BOYACA- BOYACÁ, se puede apreciar como verifica las dimensiones de las estructuras que se están construyendo.

A partir de estas visitas se entregaron las correspondientes recomendaciones al constructor entre estas se destacan el cumplimiento de los diseños propuestos ya que en las visitas se corroboró que los maestros estaban cambiando estos diseños, el cuidado que se debía tener en el mezclado del concreto ya que como se pudo apreciar en la visita de obra se encontró en la mezcla que la arena no fue bien mezclada con la grava y el cemento, y esto disminuye la resistencia del concreto, gracias a este aporte se pudo corregir a tiempo este problema, evitando fallas en la construcción posteriormente.

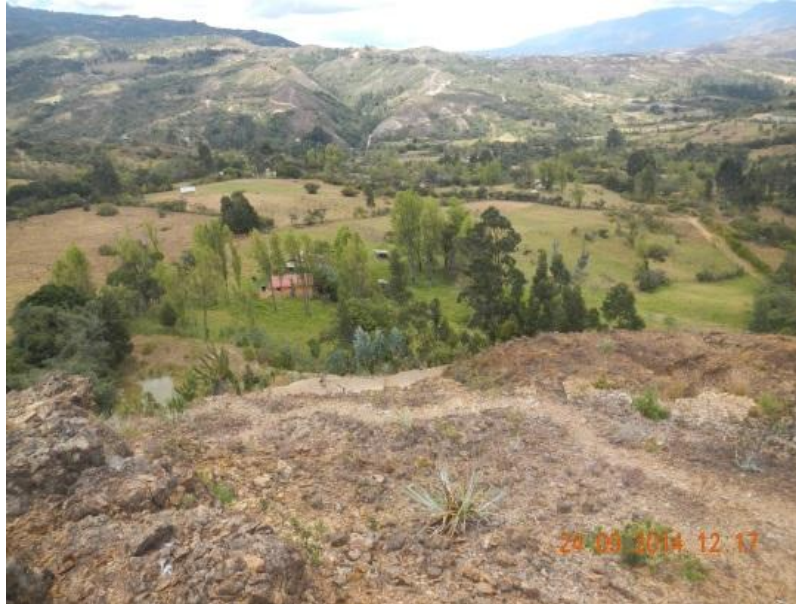
## **Imagen 2. Visita técnica en acompañamiento a la inspección de policía**

En la imagen anterior se puede observar una vista panorámica sobre varios lotes que tenían problemas con el drenaje de escorrentía, para lo cual fue necesario, diseñar el sistema de escorrentía para los predios de interés.

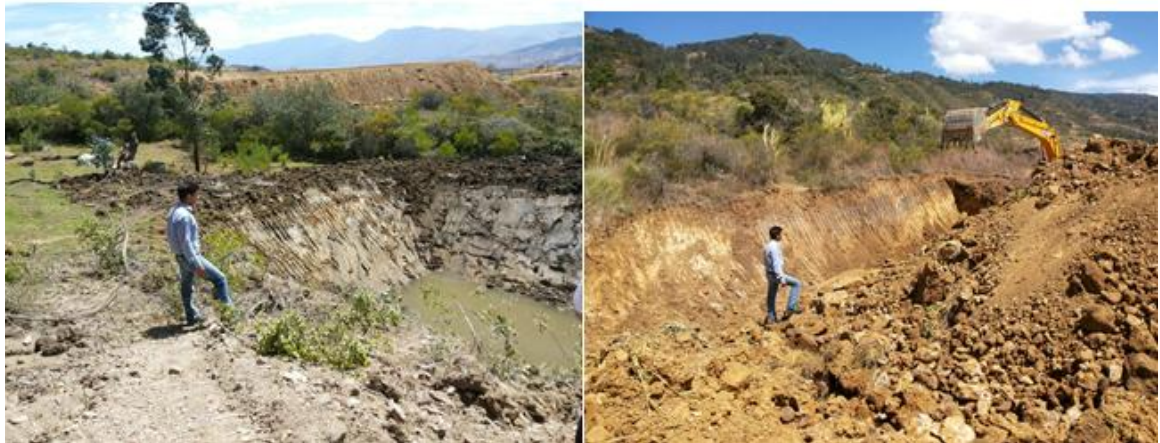
### **Imagen 3. Inspección de la construcción de reservorios**

En la imagen 3 se puede observar la supervisión que el pasante realizó al proyecto que trata de la construcción de reservorios en el área rural del municipio de Tinjacá.

En las visitas técnicas se encontró que dos reservorios presentaban fallas por derrumbe en los taludes, para esto se recomendó cambiar los diseños de estos dos reservorios e inclinar los taludes a tal punto que no presentaran daño alguno que pudiese ocasionar un taponamiento del reservorio o peor aún una ruptura de los taludes de contención, se encontró otro con filtración en la parte inferior a causa del terreno, para esto se recomendó colocar una capa de arcilla con el fin

de impermeabilizar el fondo del reservorio, y colocar una membrana plástica en los taludes para darle mayor impermeabilidad y poder asegurar un adecuado funcionamiento de esta obra.

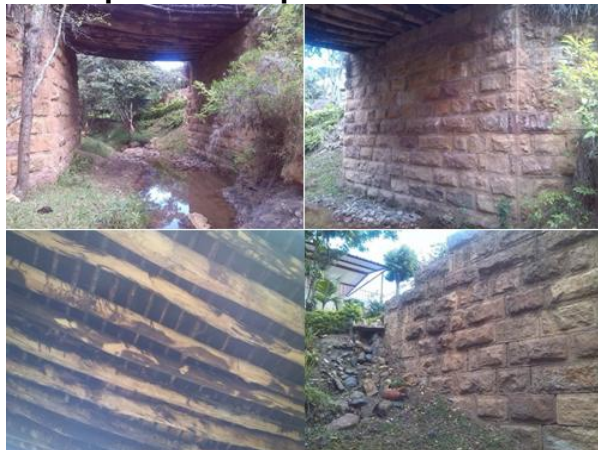
**Imagen 4 inspección de puente vehicular en madera**

A las oficinas de la Secretaría de Planeación del Municipio se allegó una información sobre el estado de un puente vehicular el cual presentaba flexión en la superestructura de este según informó la comunidad, para corroborar esta información se llevó a cabo la visita técnica al sitio de interés donde se encontraba ubicado el puente, una vez allí se procedió a realizar la inspección visual para poder inferir cuál era el problema, a partir de estas observaciones se pudo concluir el puente está en condiciones no aptas para prestar el servicio para el cual fue construido, debido a una flexión excesiva que presentaba en la mitad de la luz de la superestructura del puente, esto a causa de una falla en las vigas de madera que sostienen el tablero de circulación debido a la presencia de humedad, provocando un debilitamiento de la madera al igual que la aparición de hongos los cuales se encargaron de descomponer la madera ocasionando la falla por flexión en la mitad del vano del puente en todas las vigas de soporte.

En la imagen anterior se muestra la estructura de soporte del puente de providencia, se puede apreciar que los muros son de piedra tallada, y la estructura del tablero del puente es a través de vigas de madera.

Finalmente se recomendó dar reparación de la estructura en el mismo sistema de construcción que tenía es decir en vigas de madera de diámetro superior a los cincuenta centímetros, esto en colaboración con la comunidad, esta recomendación se da por la utilidad de este puente el cual beneficia a una pequeña comunidad y según se pudo obtener información por las personas de la región no existe un tráfico constante ni de carga pesada por el lugar, adicionalmente a esto se puede concluir que es una alternativa muy viable al observar la historia de la estructura actual la cual tiene una edad superior a los 20 años, es decir que el costo con respecto al beneficio es muy bueno, y los materiales de construcción que se proponen están en las condiciones para satisfacer los requerimientos de carga y tránsito, siempre y cuando se garantice un buen sistema constructivo, asegurando que las vigas de madera posean su buen tratamiento para evitar los problemas de hongos, y que las medidas de protección contra la humedad de las vigas sea permanente en el tiempo.

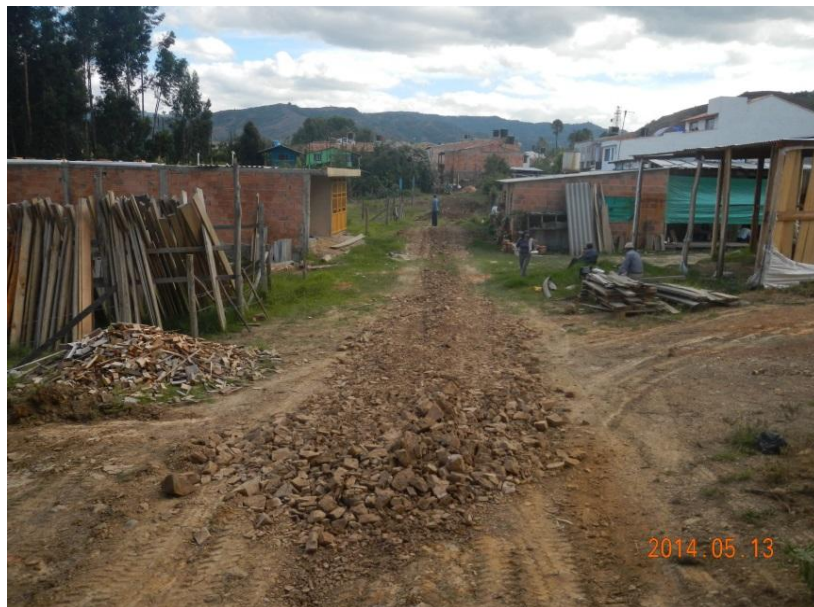
**Imagen 5. Perímetro urbano sin conexión a la red de distribución del acueducto**

En la foto anterior se muestra una calle que pertenece al perímetro urbano la cual no tiene conexión a la red de distribución, y como se observa en la foto esta zona ya empieza a ser urbanizada lo cual exige una inmediata intervención para suplir las necesidades de alcantarillado y acueducto.

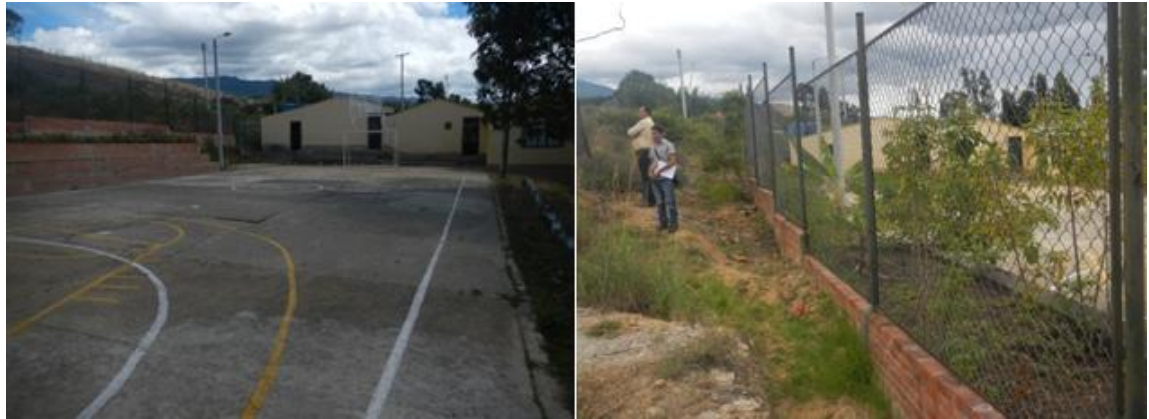
#### **Imagen 6. Visita técnica a la escuela de Funza**

En la foto anterior se muestra la escuela de la vereda de Funza, se puede apreciar al pasante en compañía del personero del municipio realizando la inspección de las instalaciones.

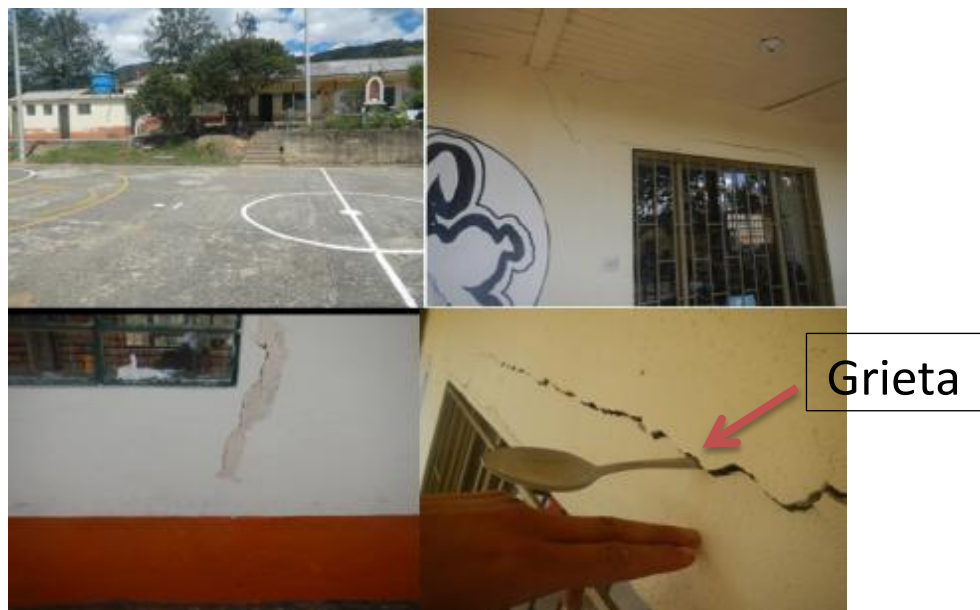
#### **Imagen 7. Visita técnica a la escuela de Tijo**

La escuela de Tijo se encuentra ubicada en la vereda de Tijo, a una hora de recorrido en carro desde el casco urbano del municipio de Tinjacá. Mediante una inspección visual de las instalaciones se pudo concluir que los salones no son aptos para ser utilizados ya que presentan fallas estructurales evidenciados en pañetes y fisuras de muro y dilataciones entre los muros de más de 2 centímetros de ancho con profundidades en los muros que superan más de la mitad del ancho del muro de análisis, los muros de los salones son de adobe de un espesor superior a los 60 cm de ancho, la cubierta de los salones son en teja de barro suspendida sobre estructura de madera la cual por presencia de humedad disminuye su resistencia evidenciándose en los pandeos en los techos de los salones, también se pudo observar el daño que presentan los muros de uno de los salones por la ampliación en el área de las ventanas laterales para aumentar la luminosidad dentro del salón que se llevó a cabo en años anteriores sin embargo esto ocasionó una pérdida de resistencia en el muro ocasionando la aparición de fisuras de gran severidad.

En la imagen anterior se muestra la escuela de la vereda de Tijo, en estas imágenes se puede apreciar las grietas de los muros en los salones, las cuales eran bastante pronunciadas a tal punto de permitir cruzar una cuchara como se puede ver a través del muro en cuestión.

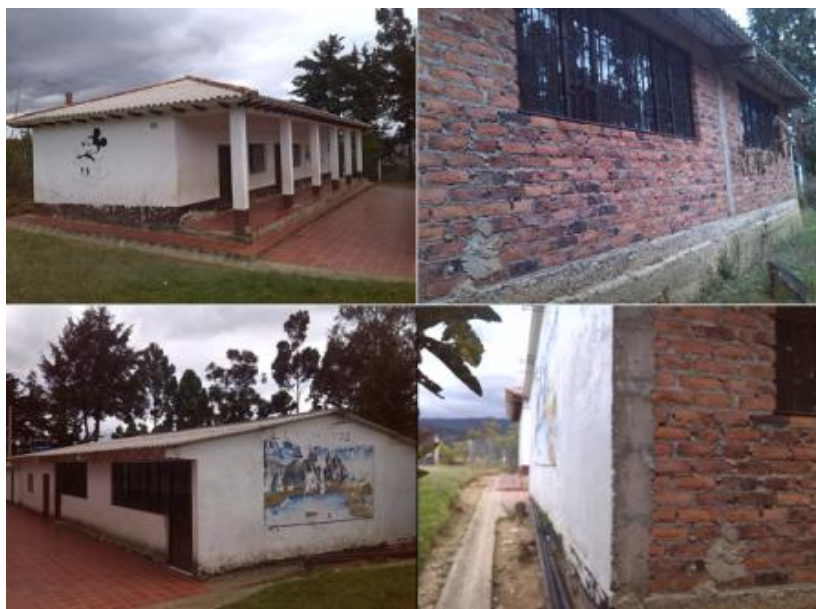
#### **Imagen 8. Visita técnica a la escuela de Siativa bajo**

En la imagen anterior se observa a la escuela de Siativa bajo en la vereda de Siativa, se puede notar que los muros posteriores de los salones se encuentran sin pañetar, y la pintura de los demás muros ya se encuentra en mal estado.

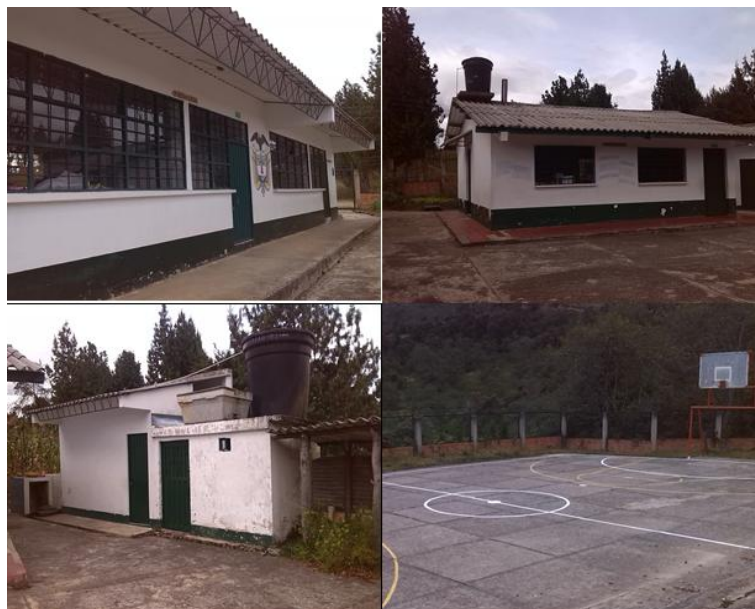
**Imagen 9. Visita técnica a la escuela de Siativa Alto**

En la imagen anterior se observa el estado de las instalaciones de la escuela de Siativa alto en la cual se puede detallar que aunque la pintura no se encuentra

mancha ya presenta problemas de humedad causando su deterioro, por tal motivo se debe realizar el respectivo mantenimiento que garanticen la integridad de los muros.
