**Solución de Anclajes de Elementos No Estructurales en la Clínica Oncológica San Diego**

**Trabajo de investigación para optar el título de Especialista en Interventoría y  
Supervisión de la Construcción**

**Universidad Santo Tomás, Bucaramanga**

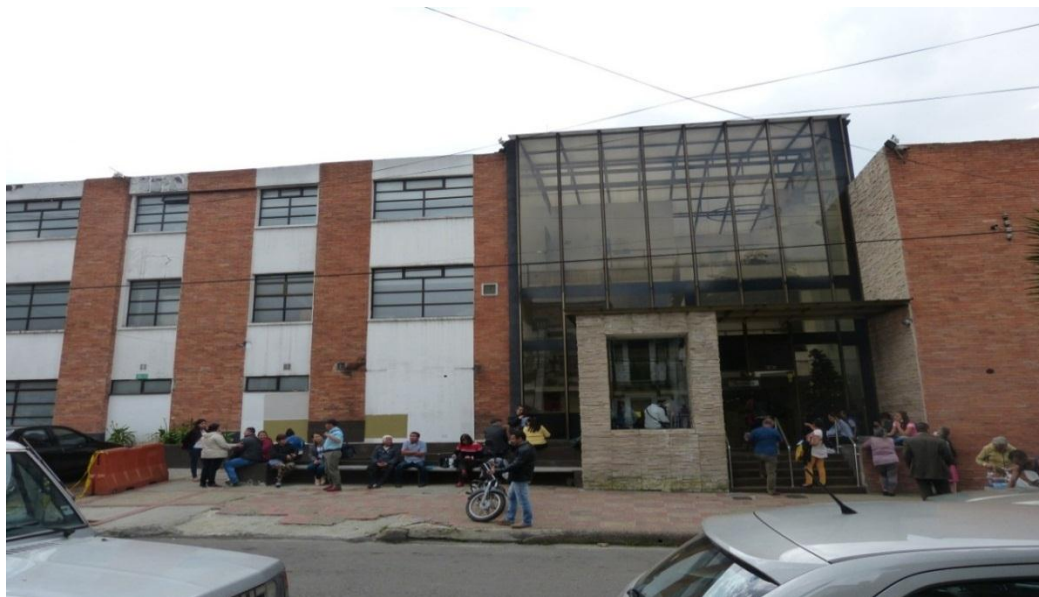
La clínica Oncológica San Diego es el producto de la compra de cuatro predios aledaños que fueron modificándose y construyéndose a medida en que se iban ampliando los servicios a prestar, inicialmente se compraron dos casas que conforman el terreno que actualmente ocupa la clínica y se demolieron completamente para construirla mediante un sistema de vigas y columnas con placas de 10cm y vigas descolgadas de 40cm todo en concreto reforzado, con la compra del siguiente predio se expandió la clínica hacia este intercomunicándolo por medio de un corredor y formando el área de oficinas y administración, el segundo predio se conservó en su fachada y cubierta colonial y solo se modificaron algunos espacios interiores. Con la compra del cuarto predio se ampliaron los servicios de hospitalización y se crearon dos niveles más a la casa original, se realizaron los entrepisos mediante la implementación de estructura metálica con columnas en este mismo material, la cubierta se conservó por ser estilo colonial típico del barrio (ver figura 5 y 6).

*Figura 5.* Fachada principal de la Clínica San Diego.  
Primera edificación que se construyó completamente.

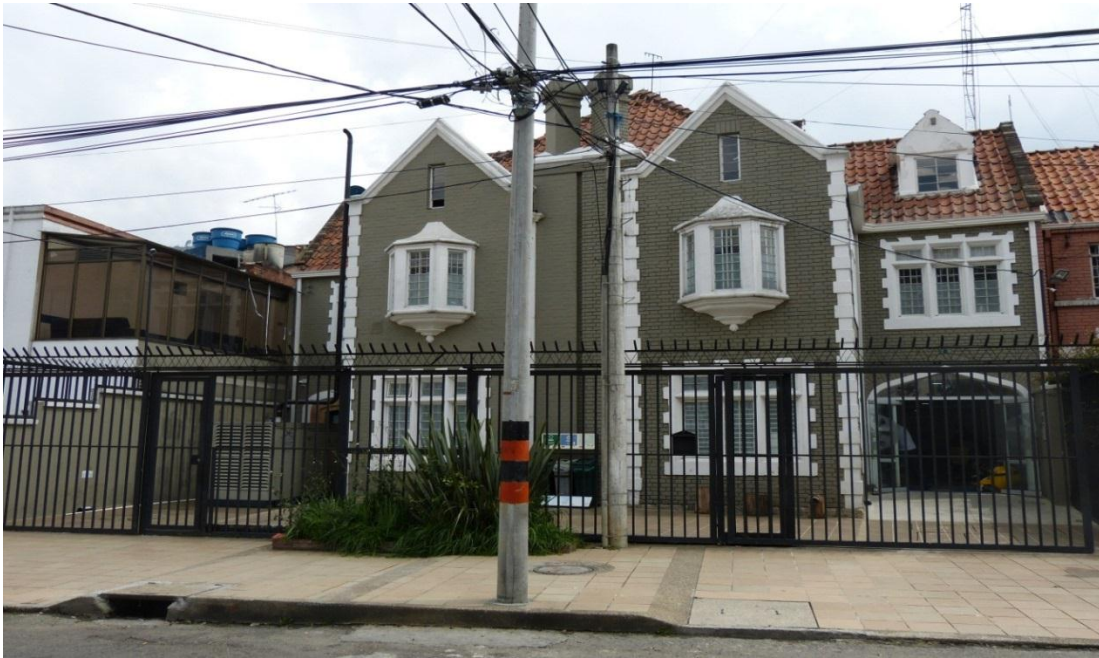
*Figura 6. Fachada principal expansión hospitalización.  
Segunda edificación que se adecuo para su operación.*

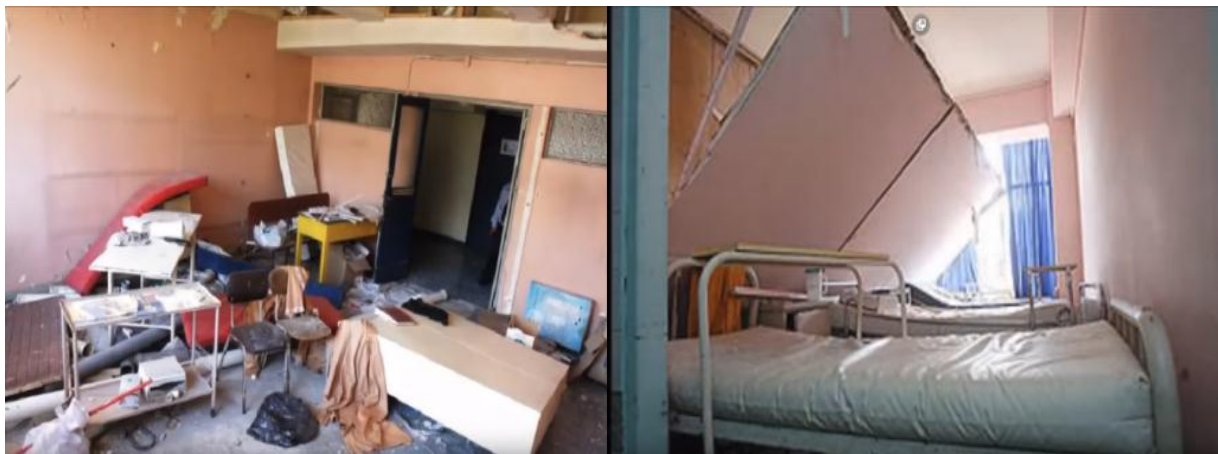
A continuación se anexan algunas imágenes del Hospital Félix Bulnes en Chile posterior al sismo (ver figura 8). Es necesario acotar que la red de urgencias terminó atendiendo los pacientes en los patios de la vivienda a la intemperie.

*Figura 8.* Zonas del Hospital Félix Bulnes destruidas por el terremoto.  
Tomado de: Organización Panamericana de la Salud (2010).

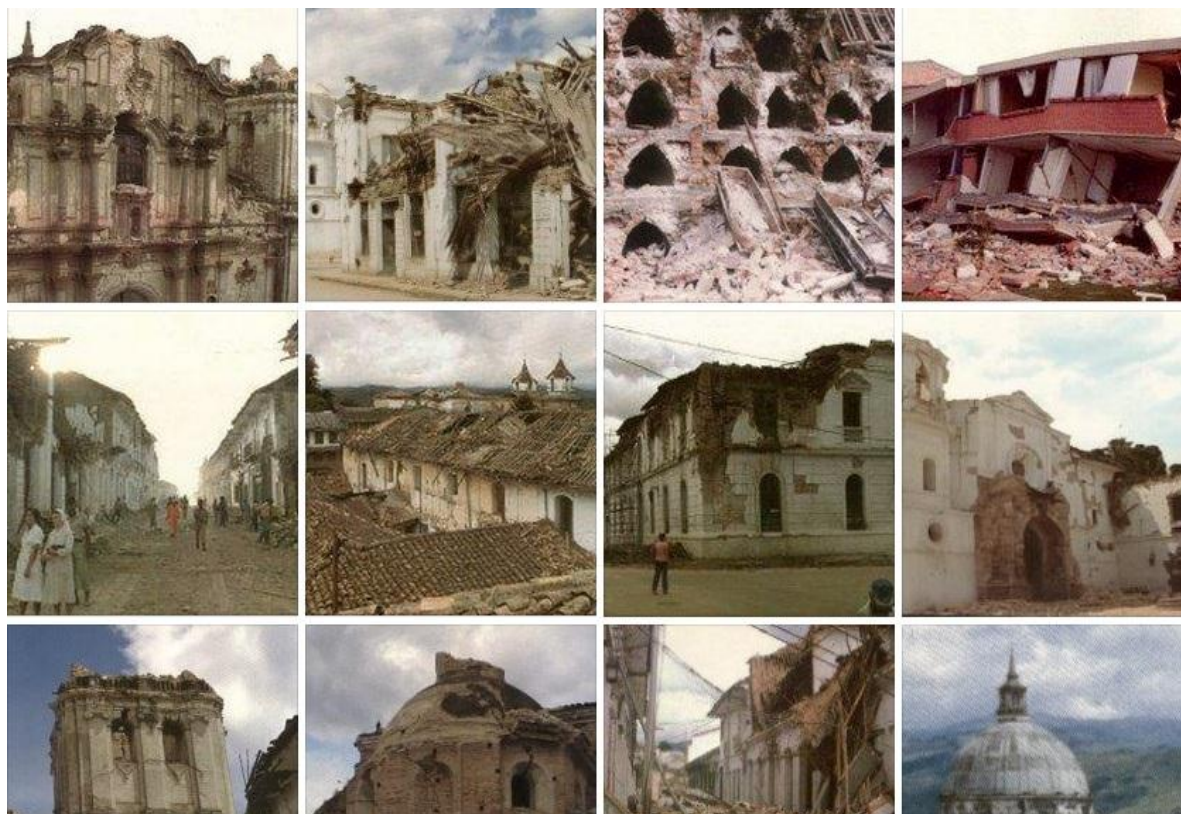
*Colombia:* En Colombia se han dado sucesos de terremotos fuertes, se citan los dos más importantes y su incidencia en las estructuras hospitalarias: Terremoto de Popayán sucedido el 31 de marzo de 1983 a una escala de Richter de 5.5. En esta ocasión los servicios de salud de Popayán no fueron suficientes y se debieron trasladar los heridos hasta la ciudad de Cali. Los grandes daños en las estructuras se dieron en las construcciones que estaban construidas en Adobe (ver figura 10). (El Tiempo, 1999, p. 1).

*Figura 10. Daños estructurales en Popayán ante el sismo de 1983.*

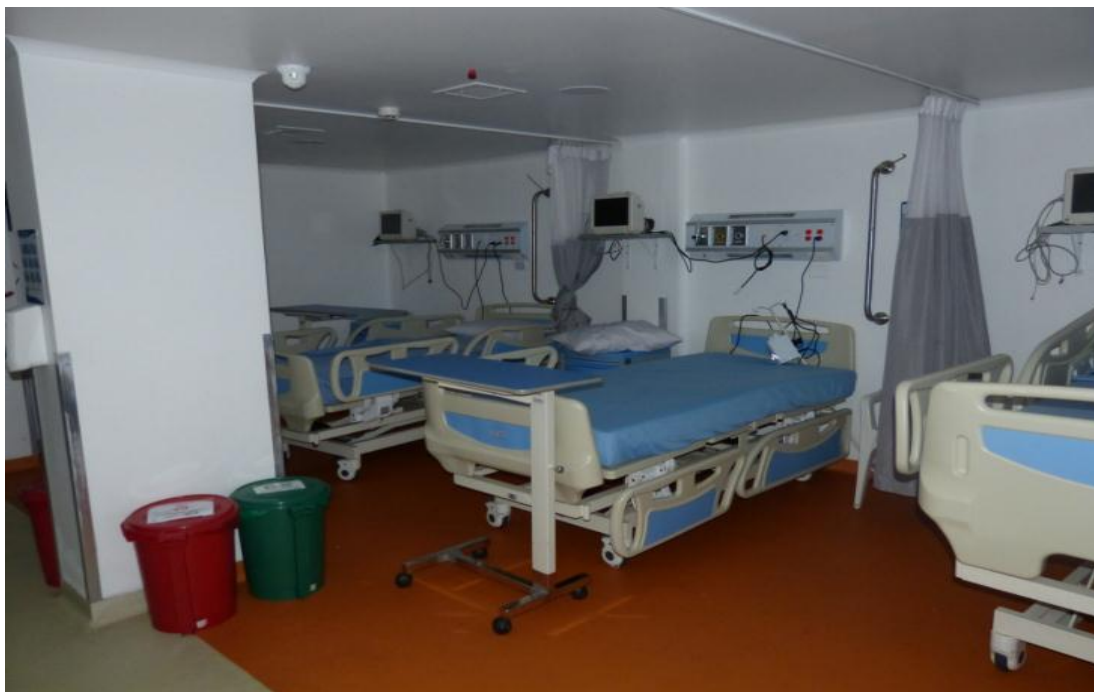
En el piso 1, 2 y 3 áreas de hospitalización y uci, se puede observar en la (figura 14) que se tienen cielos rasos falsos en Drywall sobre las salas de hospitalización, lo cual puede ser crítico en el momento de un terremoto, ya que los desprendimientos del techo caerían directamente sobre los pacientes. Por otra parte, se observa que se tienen divisiones en vidrio sin ninguna protección contra rompimiento, caída, desprendimiento.

Además en caso de ocurrir un sismo caería directamente sobre el paciente, los elementos como monitores y tableros de conexiones están simplemente adosados al muro sin ninguna

protección adicional que no le permita la caída. Es importante anotar que estos elementos al caerse se dañan y quedaría la zona deshabilitada.

*Figura 14. Zonas de hospitalización y camas de atención ubicadas en el piso 3.*

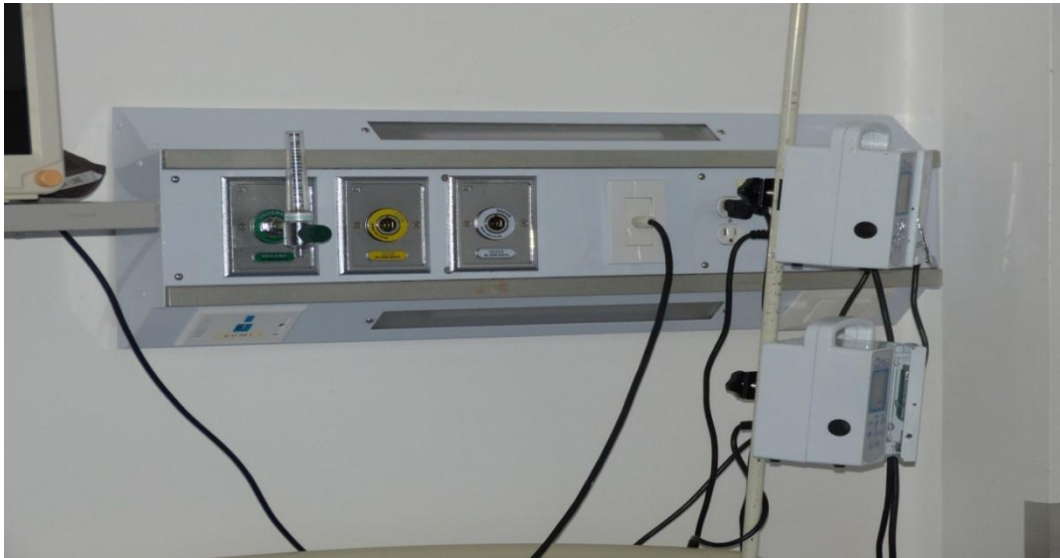
*Figura 17. Zonas de equipos médicos-uci-salas de recuperación cabeceros de servicios.*

Los pilares técnicos son otro tipo de equipos que se encuentran anclados al piso directamente, y sobre él se apoyan varios elementos (ver figura 17 y 18). En la propuesta se diseñaron los anclajes que deben ser colocados en este tipo de elemento.

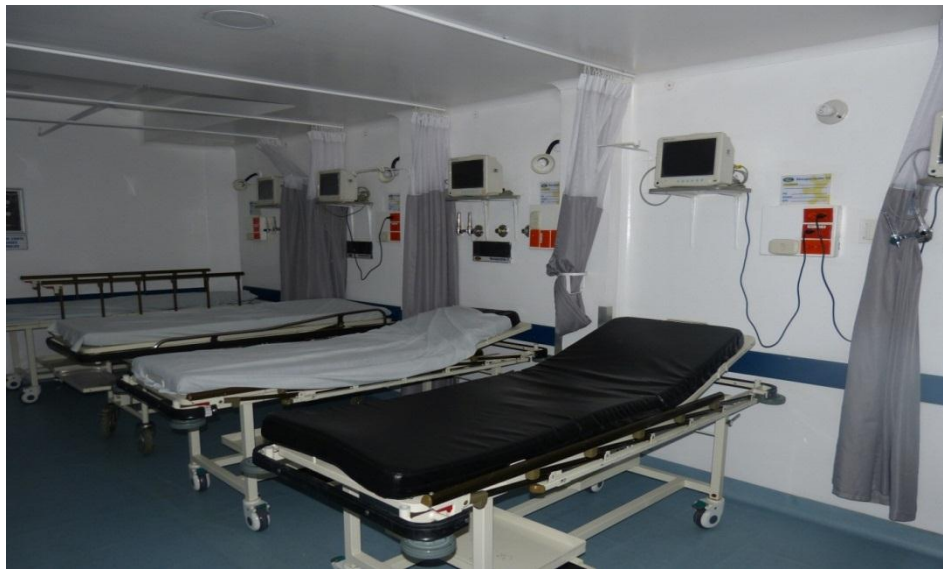
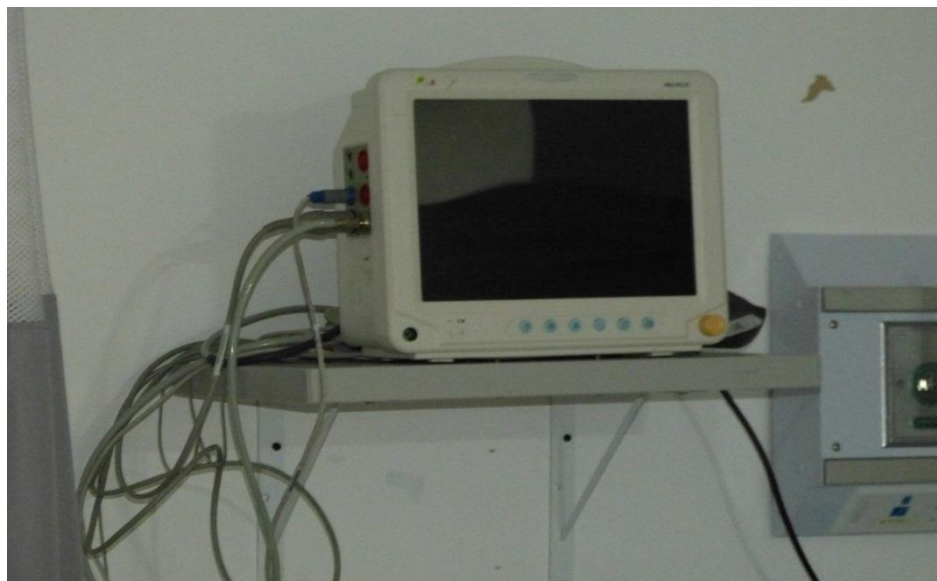
*Figura 19. Zonas de equipos médicos-uci-salas de recuperación monitores multiservicios.*

Los monitores en las salas de uci también están sin ningún tipo de anclaje solo están apoyados en una base que esta soportada por pie de amigos aparentemente bien soportados (ver figura 19 y 20), se dio solución a como sostener el monitor para evitar caídas en caso de un sismo, es muy importante este elemento ya que se encuentra en la cabecera de las camas y pueden caer sobre el paciente.

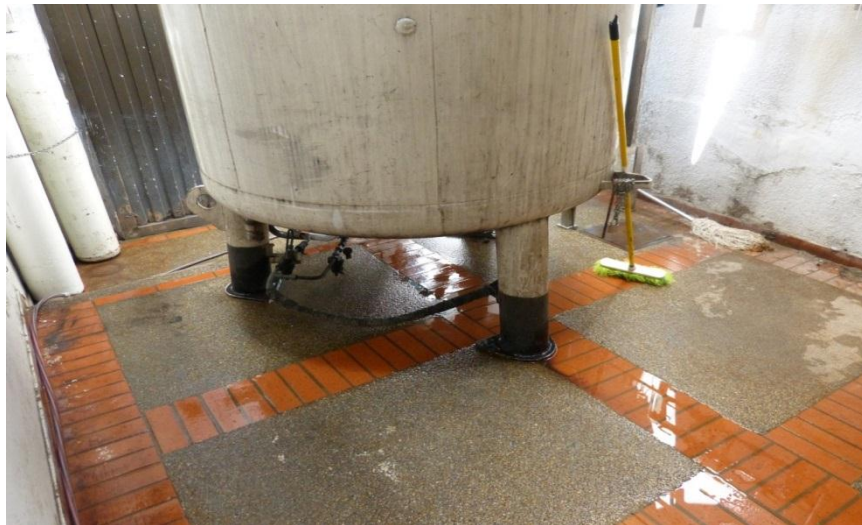
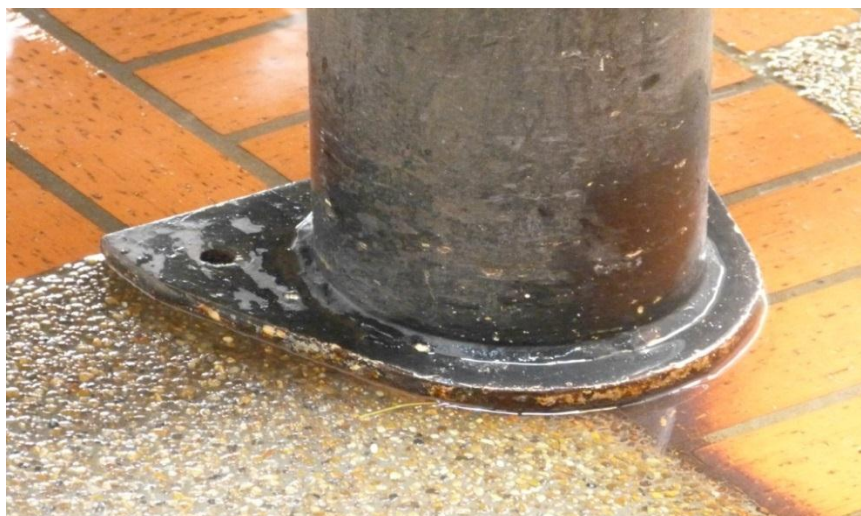
*Figura 22. Zonas de equipo gases medicinales tanque de oxígeno-soporte de anclaje.*

Otro elemento importante a analizar su anclaje es el tanque que suministra oxígeno al hospital, está compuesto por un tanque en lámina de 5mts de altura el cual se encuentra sin ningún tipo de anclaje en su base de apoyo (ver figura 21 y 22), se determinara que tipo de anclaje es el necesario para mantenerlo en pie en caso de un sismo, ya que representa un peligro en el momento de un sismo ya que puede voltearse y terminar dañando la misma edificación y lastimando personas.

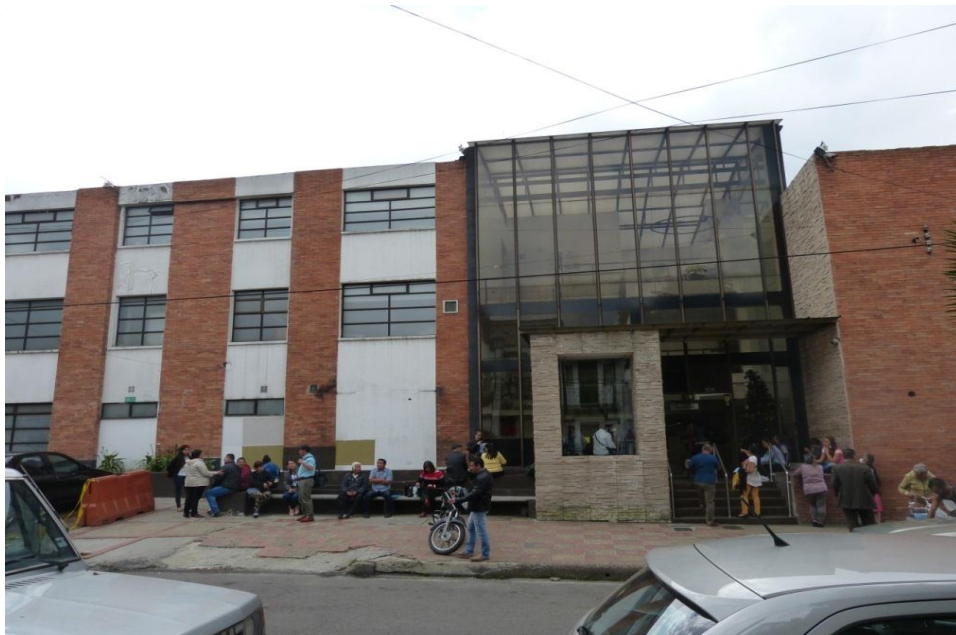
*Figura 33.* Fachada principal de la Clínica San Diego.

Se analizaron las formas en las cuales se deben anclar los elementos no estructurales de la fachada que en este caso está compuesto por muros en mampostería sin amarres, antepechos de cubierta sin anclajes (ver figura 33 y 34).

En este sentido, es muy importante mencionar que los elementos no estructurales de fachada son los que más generan accidentes y daños a las persona ya que están inmediatos a las zonas de salidas y evacuación de la clínica. Por este sitio deben de pasar todos y cada una de las persona que se encuentren en el edificio en caso de una evacuación por emergencia, quedando expuestos a las posibles caídas de estos elementos y más si la evacuación es por sismo.

La mampostería debe ser anclada y separada de los elementos estructurales de forma adecuada; entre los elementos no estructurales como la mampostería y los elementos estructurales como las columnas y vigas, se debe dejar un aislamiento en icopor cuyo espesor depende de las consideraciones de deformaciones respecto a deriva que tienen las edificaciones cuyo límite por normativa está trazado en el 1% , depende también de la altura de los muros y las características del material estructural principal y secundario.

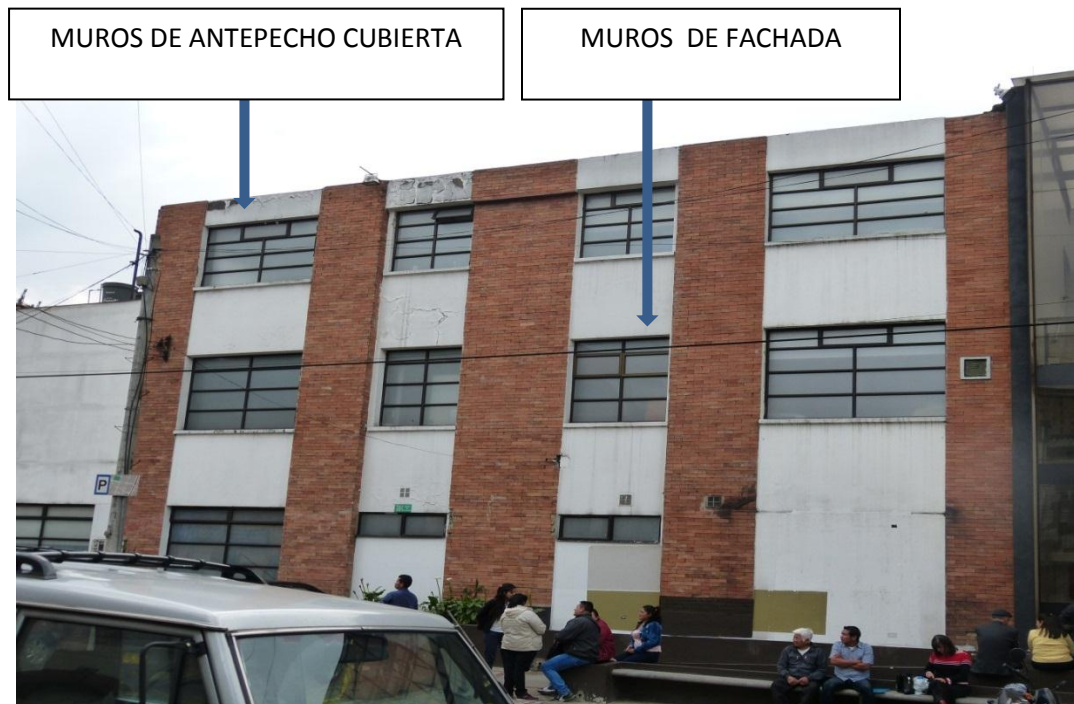
Figura 34. Zona de mampostería en la fachada.

2. Se colocaran refuerzos horizontales en grafil de diámetro 4mm cada 3 hiladas o máximo cada 60cm (ver Apéndice D).
3. Los anclajes deben ser embebidos en una longitud de 15cm y se dispondrá un anclaje con epoxico. (ver Apéndice D).

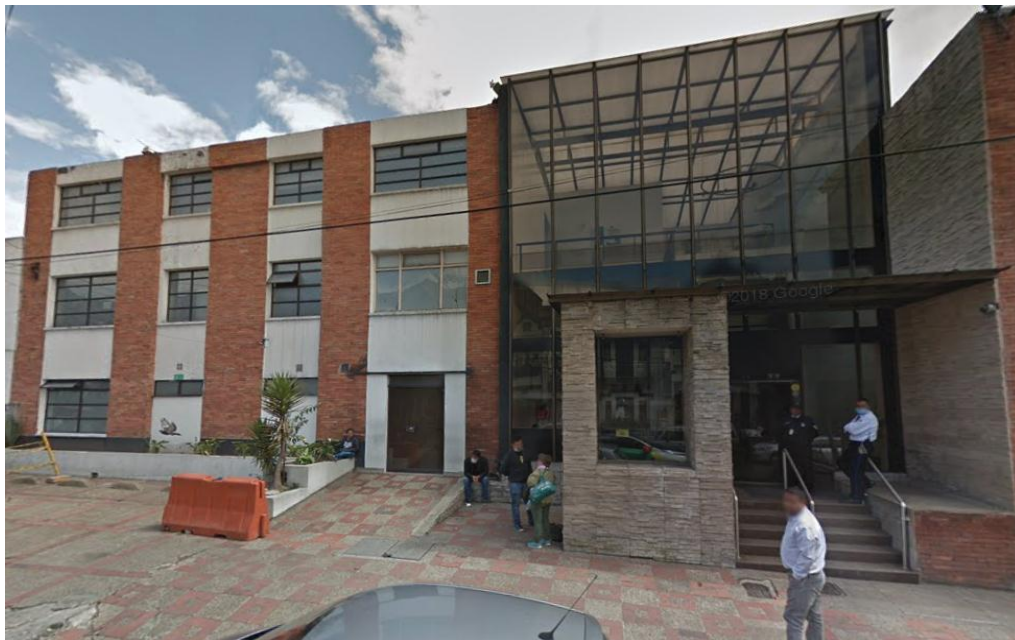
*Figura 36. Fachada Principal de la Clínica San Diego*

La fachada de vidrio de la clínica está conformada por actualmente por unos perfil en aluminio anclados desde el piso hasta continuar la cubierta inclinada también en vidrio, el perfil se basa en una sección rectangular de aluminio con unas pestañas que permiten soportar sobre ellas los vidrios de cerramiento, estos vidrios van anclados al perfil mediante una banda elástica, en las uniones de sección de vidrio también se soporta o ancla mediante banda elástica.

la cubierta dando una continuidad monolítica, el amarre o anclaje de las secciones de vidrio no son los más adecuados, ya que la banda elástica no brinda la seguridad que necesita, adicional a esto son vidrios comunes (recocidos) con color gris para oscurecer un poco pero no poseen una película de seguridad, ni son templados (ver figura 36).

Bogotá se encuentra clasificada en la zona 2 con una velocidad promedio del viento de 80km/h de acuerdo al Título B de la NSR-10 (ver figura 33). Los vidrios instalados en la clínica tienen un espesor de 3mm con un área de 1.2mts x 0.60mts=0.72m<sup>2</sup> según la tabla 5 el espesor estaría adecuado y aunque están soportados en sus cuatro lados no es el anclaje más adecuado para evitar caídas.

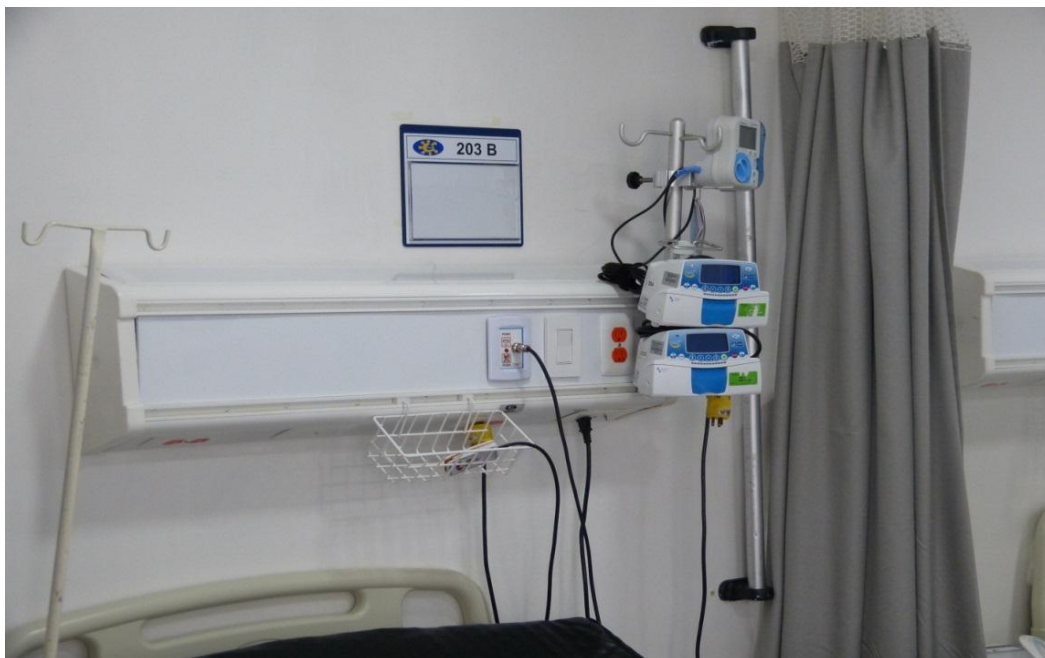
En la clínica el equipo médico más repetitivo e importante en las habitaciones, cuartos de uci y cuartos de cirugía es la consola cabecera que presta multiservicios ya que en ella se instalan servicios tales como tomas de gases medicinales, puntos de tomas eléctricas 110v para conectar otros equipos, luz baja de cabecera par lectura entre otros servicios.

*Figura 40. Consola Cabecera multiservicios existente en la clínica.*

Estos equipos vienen para ser instalados sobrepuestos en el muro como los de la clínica actualmente y los más indicados los de empotrar que quedan insertados en el muro y brindan mayor estabilidad, para este caso de los equipos que usa la clínica, son los de colgar, su ficha técnica es la siguiente:

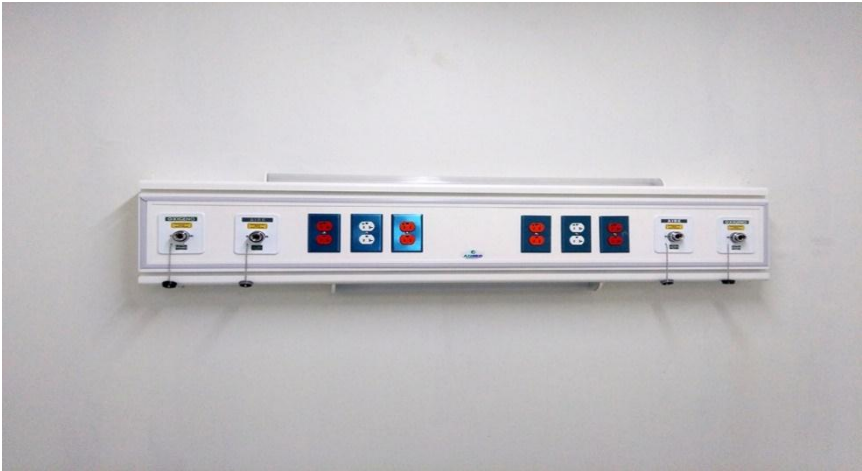
Figura 41. Consola Cabecera multiservicios existente en la clínica

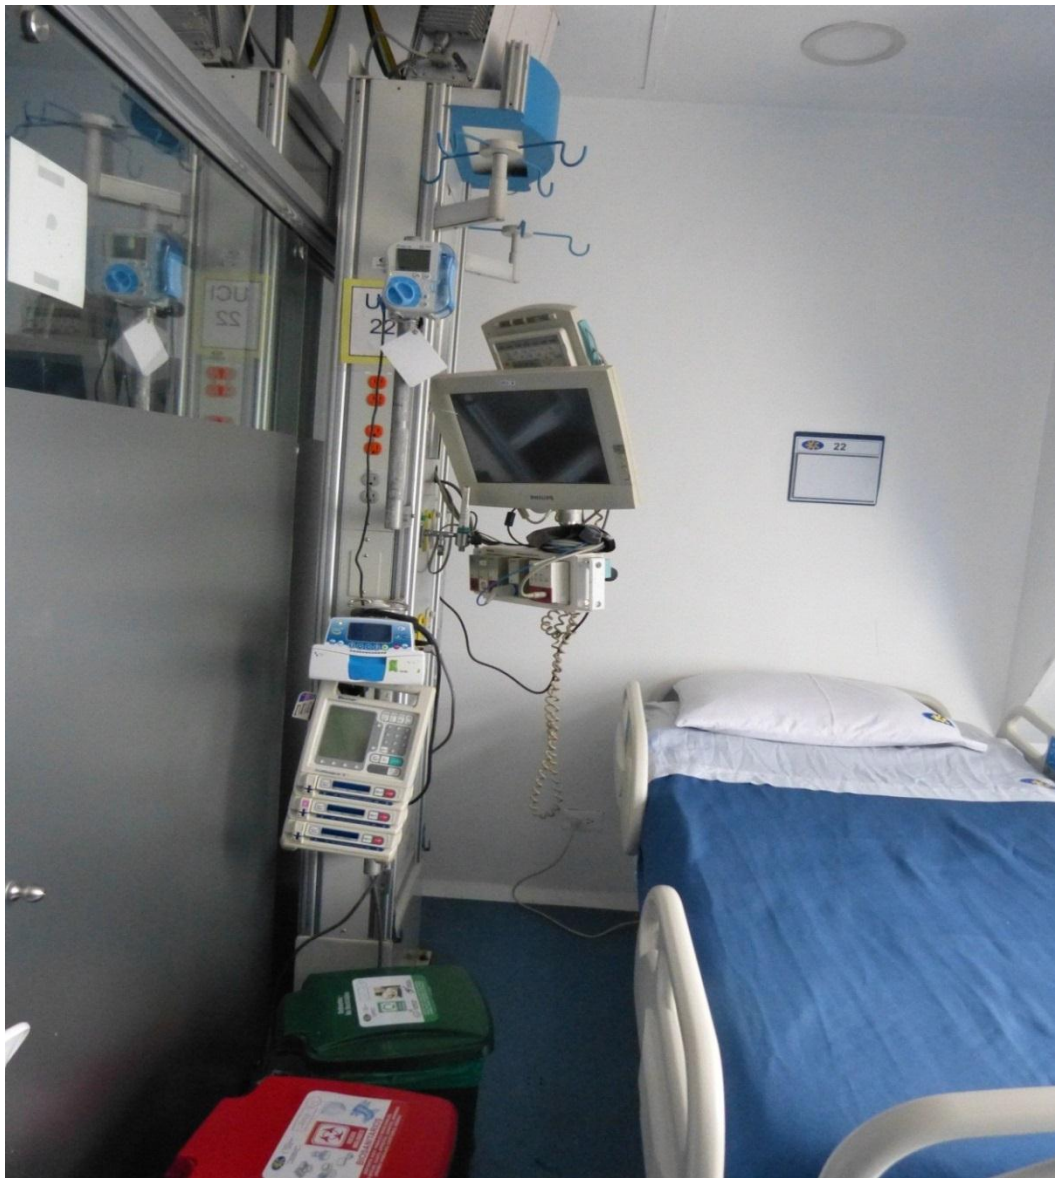
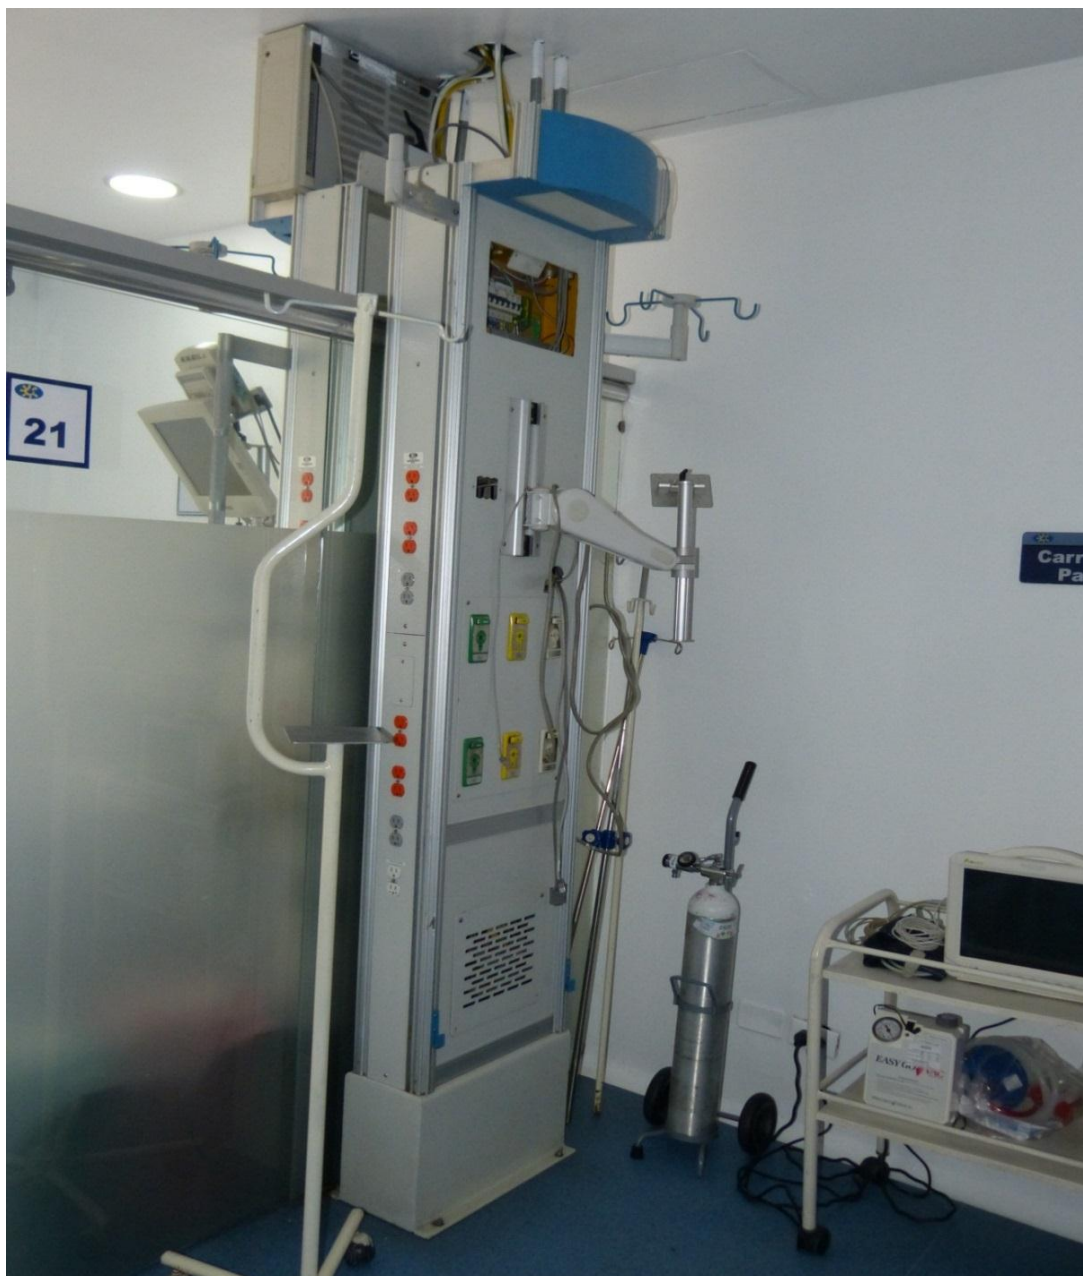
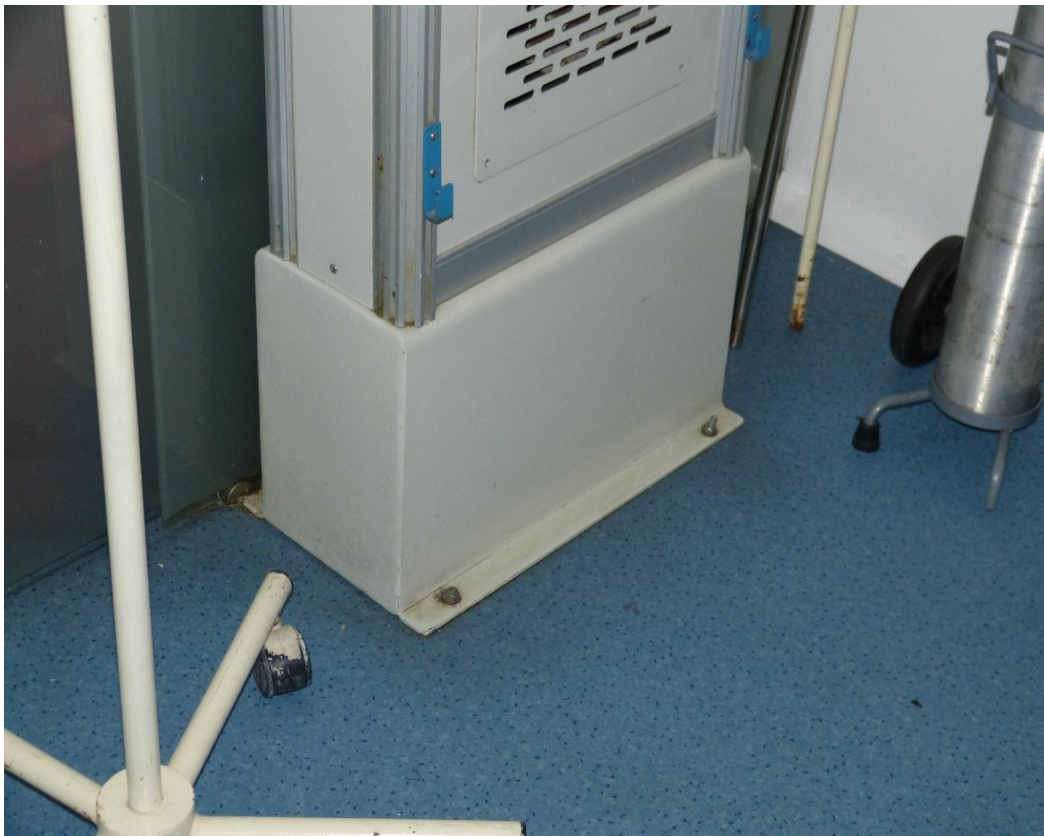
entre otra variedad que se puede adaptar al pilar, este equipo va anclado solo en la parte inferior mediante chazos anclados al piso y su anclaje debe ser capaz de soportar las fuerzas ejercidas por el equipo ante un sismo. En este aparte se calcula el tipo de anclaje más eficiente para garantizar su estabilidad (ver Apéndice N y H).

*Figura 49. Pilar técnico equipo médico salas de uci.*

*Figura 51. Soporte de anclaje Pilar técnico equipo médico salas de uci*

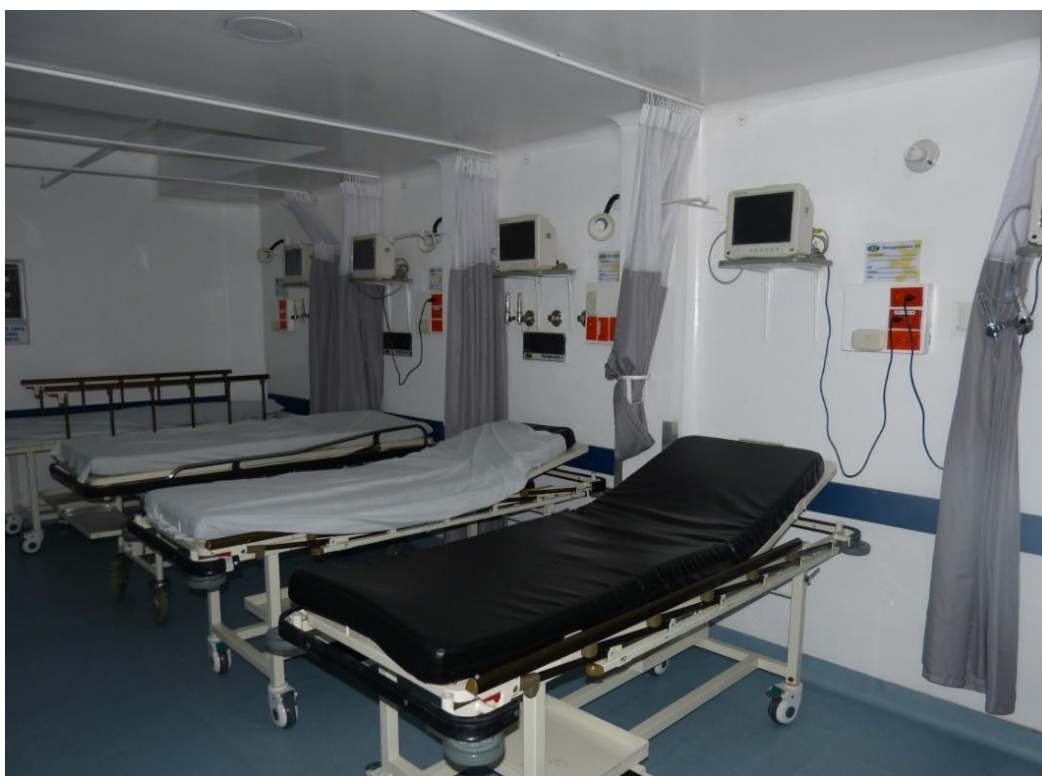
equipo encargado de dar las señales del estado de respuesta del paciente, se encuentra instalado sobre un soporte de madera anclado al muro por medio de pies de amigos en cada costado y cada uno anclados mediante chazos de  $\frac{1}{4}$ " y tornillos de fijación, para el peso que soporta la base se observa que el anclaje es suficiente y adecuado, pero el monitor queda sin ningún tipo de anclaje, para esto se diseñara un soporte que impida que el equipo médico se caiga y provoque lesiones a los pacientes.

*Figura 54.* Disposición monitor multiparametrico en salas.

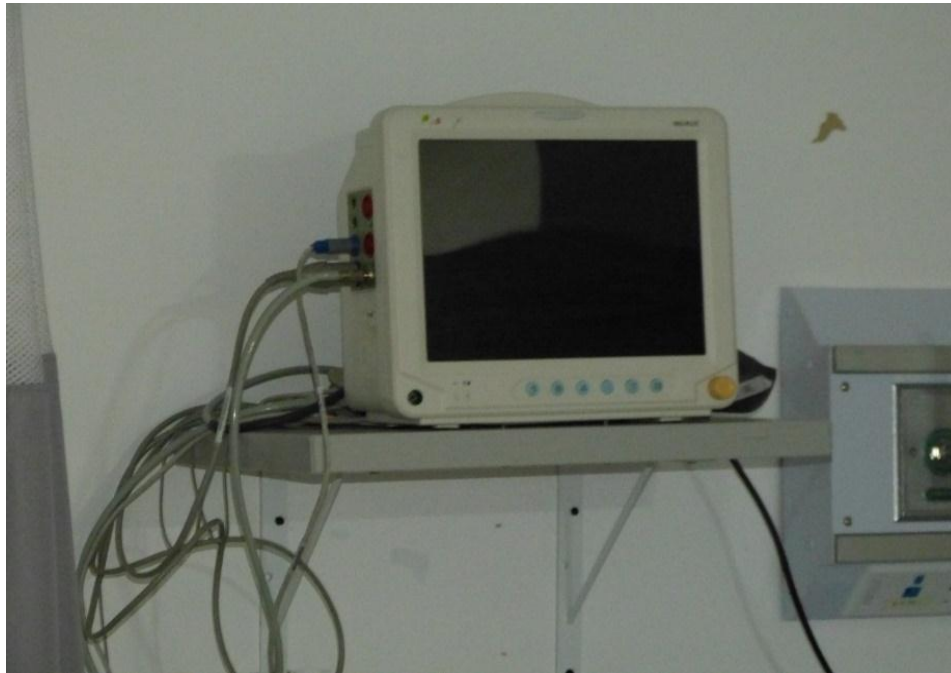
Para el anclaje de este equipo se diseña una platina que va anclada a la base soporte mediante tornillo de fijación de madera, la platina rodea el contorno lateral del equipo de tal forma que permita una sujeción para evitar su caída (ver Apéndice I).

*Figura 55.* Monitor multiparamedico sin anclaje.

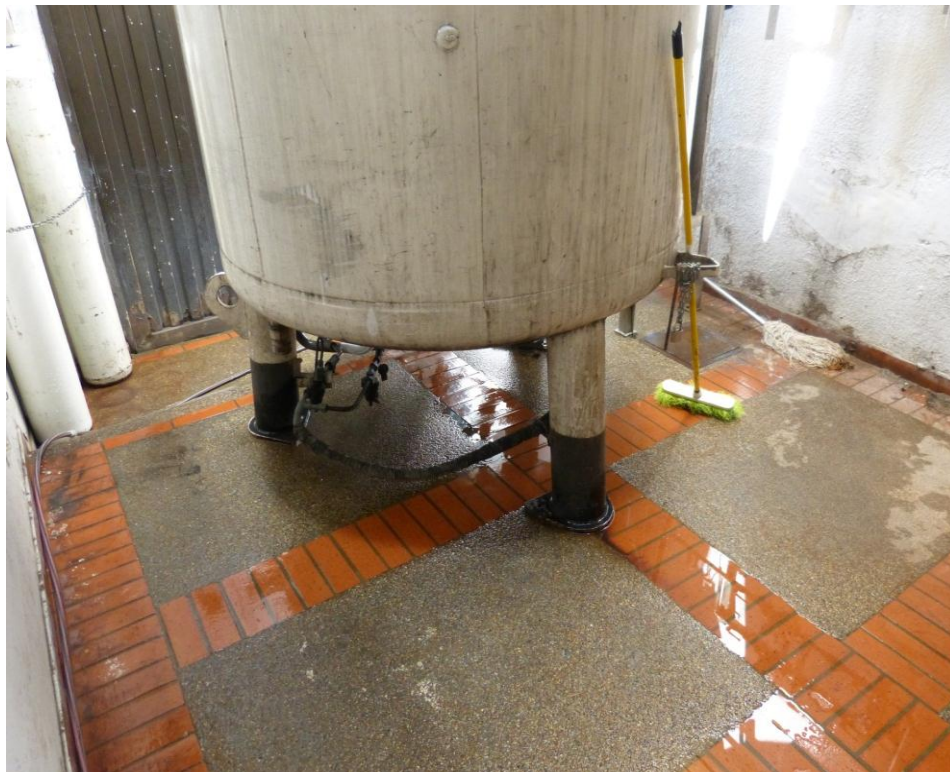
*Figura 56.* Tanque para almacenamiento de oxígeno

Se ha seleccionado este equipo que hace parte de la red técnica de gases medicinales como un elemento de especial cuidado por el riesgo que significa para la clínica el hecho de que se encuentra sin ningún tipo de anclaje en su base, se considera su diseño de anclaje una solución determinante para mitigar el riesgo de caída del tanque teniendo en cuenta que cuenta con una altura de 5mts.

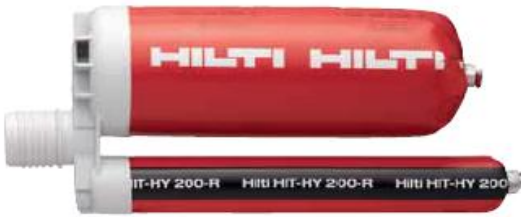
Figura 59. Ficha técnica anclaje químico.  
Tomado de (Hilti, s.f, p. 126-131).
