ESTUDIO GEOTÉCNICO

EJECUCIÓN ESTUDIO DE PATOLOGÍA DEL PUENTE PEATONAL EXISTENTE ENTRE EL CENTRO COMERCIAL VIVA Y EL SENA EN LA CIUDAD DE VILLAVICENCIO - META.

VERSIÓN	FECHA DE VIGENCIA	CÓDIGO:	CONSECUTIVO:
001	04/07/16	IF-LAB-016	EG-179-1297-17

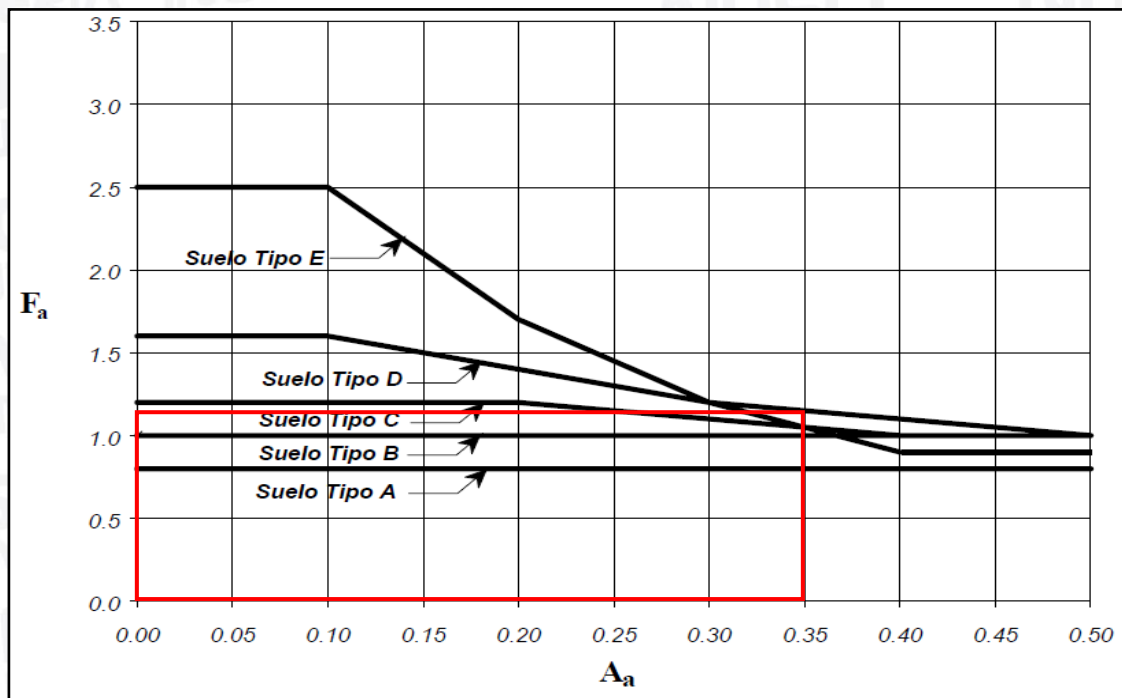
Imagen 4 Coeficiente de amplificación F_a del suelo para la zona de periodos cortos del espectro

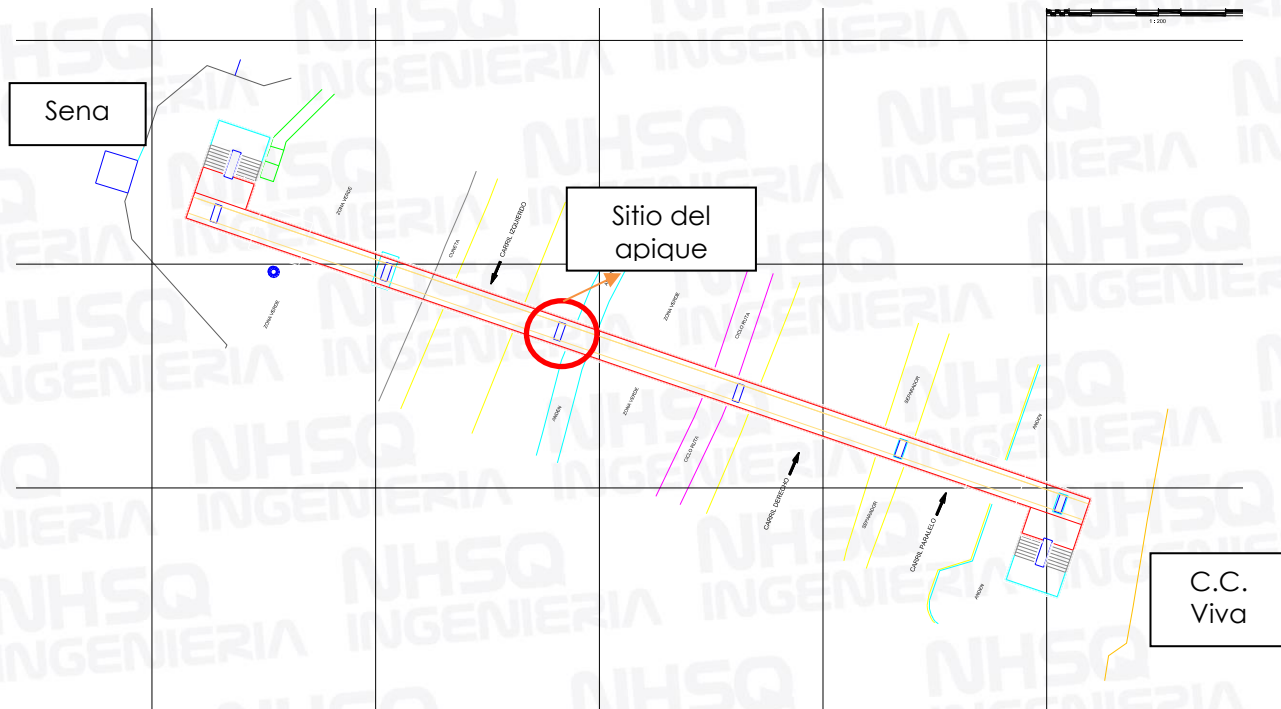
Figura 6 Ubicación del apique.

La dimensión de la cimentación corresponde a los planos entregados por la alcaldía y la estructura en general no presenta asentamientos diferenciales.

El terreno presenta una capacidad de carga promedio de $q_{(adm)} = 1.25 \text{ Kg/cm}^2$ o 12.5 Ton/m^2 .

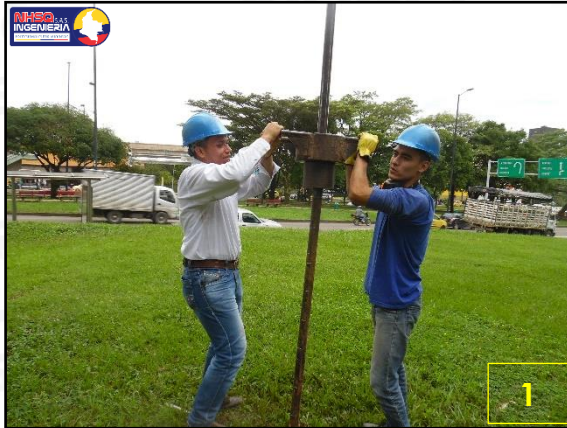
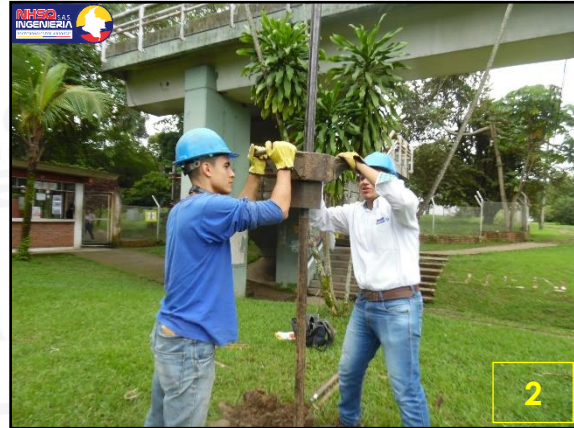
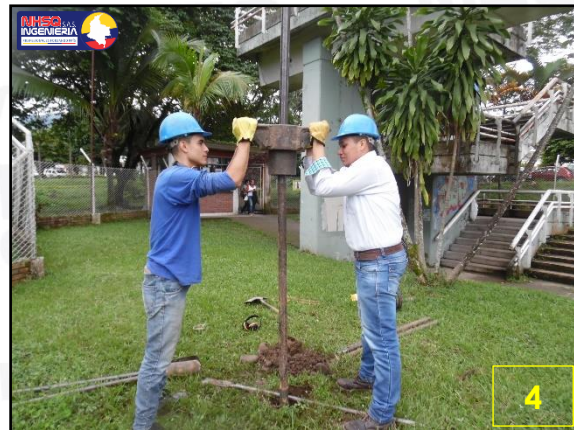
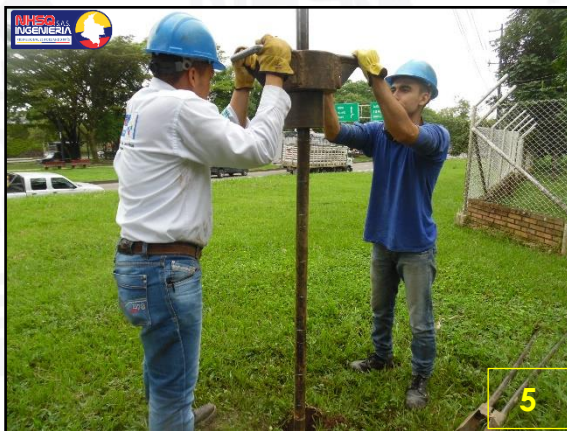
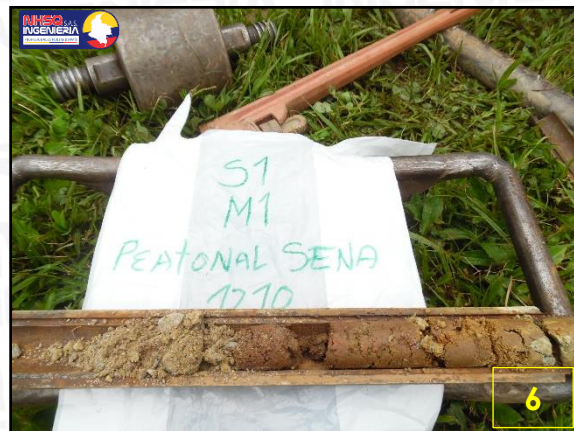
En las imágenes 1 a 16 se muestran los trabajos exploratorios de campo

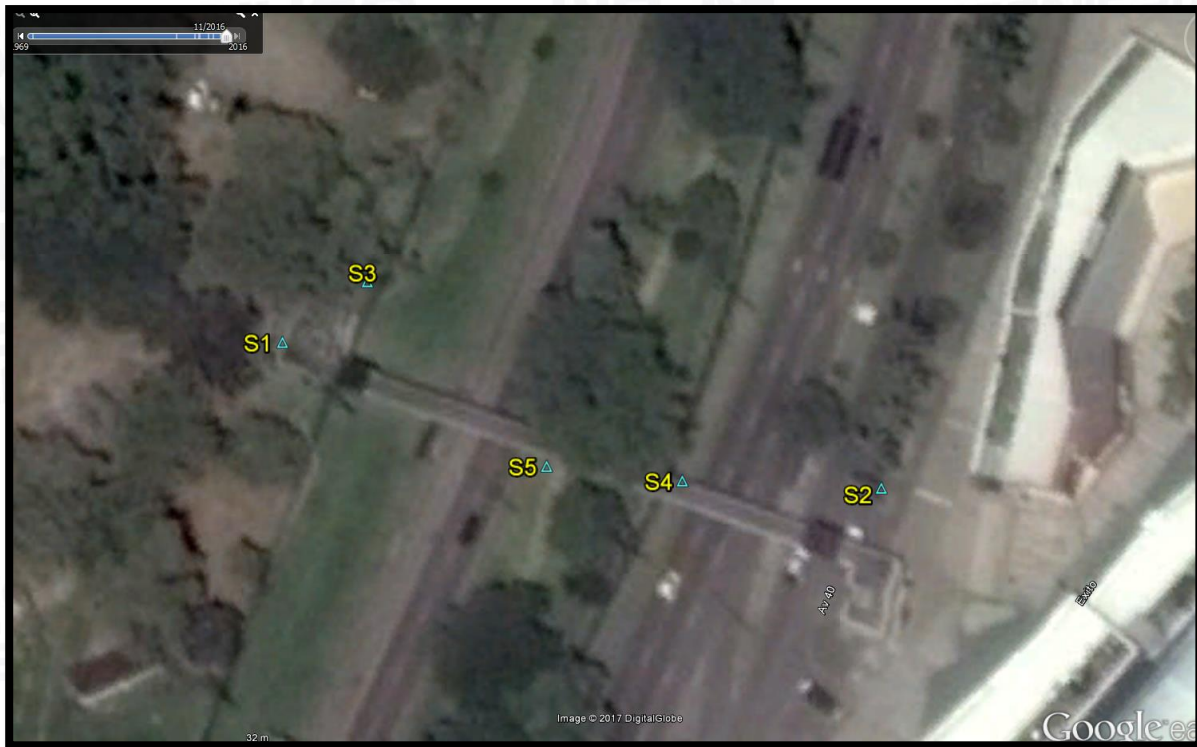
SONDEO	PROFUNDIDAD (m)	COORDENADAS		DESCRIPCIÓN
		NORTE	OESTE	
S1	6.00	4° 7'35.90"	73°38'21.30"	Ya realizado
S2	6.00	4° 7'35.30"	73°38'18.83"	Ya realizado
S3	4.00 y rechazo	4° 7'36.15"N	73°38'20.95"O	Realizado en este estudio
S4	4.50 y rechazo	4° 7'35.33"N	73°38'19.65"O	Realizado en este estudio
S5	6.00	4° 7'35.39"N	73°38'20.21"O	Realizado en este estudio
