INFORME DE PRÁCTICA REALIZADA EN LA ALCALDÍA DE CAMPOHERMOSO,  
SECRETARÍAS DE PLANEACIÓN, OBRAS Y SERVICIOS PÚBLICOS

UNIVERSIDAD SANTO TOMAS  
FACULTAD DE INGENIERÍA  
INGENIERÍA CIVIL  
TUNJA  
2017

Trabajo de grado para optar el título de Ingeniero Civil, tomando como opción de  
grado, Trabajo Social

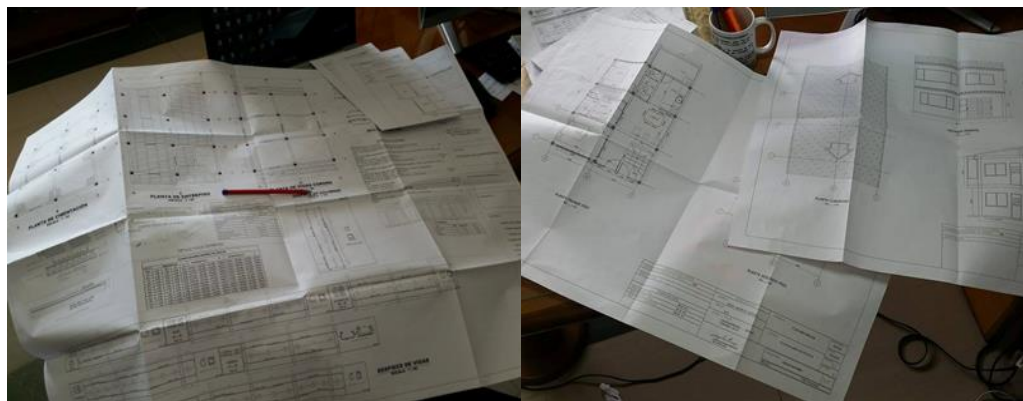
Fotografía 2 Diseños para otorgamiento de licencia de construcción

Se realizó la verificación de los planos, para efectos de la obtención de la licencia de construcción. Se tiene en cuenta la Ley 400 de 1997 donde se deben seguir los requisitos mínimos que contempla dicha norma, soportando las fuerzas que impone su uso, y del mismo modo fuerzas producidas por temblores de poca intensidad sin daño mayor, temblores moderados sin daño estructural, pero posiblemente con algún daño en elementos no estructurales y un temblor fuerte con daños a

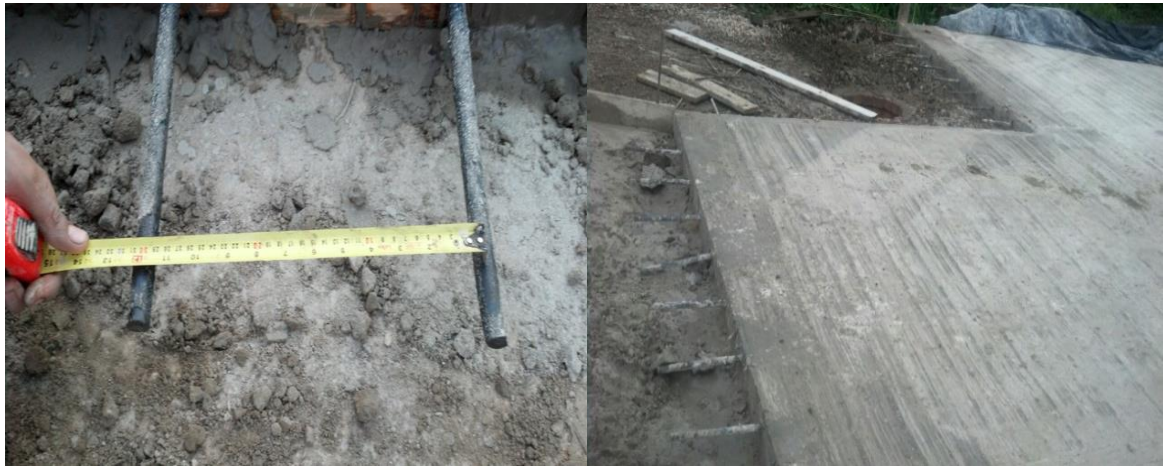
Fotografía 3 Espaciamiento entre refuerzo pavimento

Se supervisaron procesos relacionados con fijación de las formaletas y acabados del concreto, se realizó la medición de alturas para verificar que se estuviera cumpliendo con las especificaciones técnicas necesarias para la ejecución de la obra, verificando que la altura de la formaleta fuera la especificada en el diseño y la calidad del concreto que se estaba utilizando puesto que en las especificaciones del contrato se aclaraba que el concreto para sardineles debía ser de 2500 PSI y para la placa de 3500 PSI, por lo que el ingeniero supervisor pide que conste en la bitácora de la obra que quede en constancia la solicitud de las pruebas de compresión, ya que se estaban presentando inconvenientes a causa de los aguaceros que estaban cayendo en el municipio interrumpiendo los trabajos.

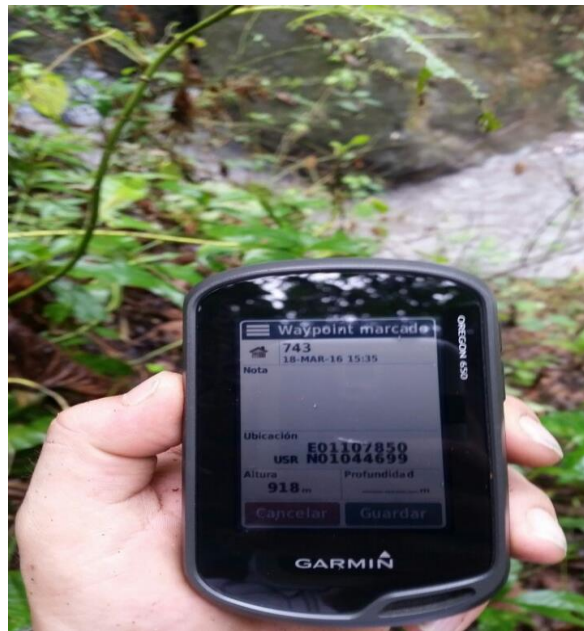
Fotografía 4 Georreferenciación con GPS quebrada yegüera

Se hizo visita al sitio donde termina la carretera que conduce a la vereda de San Agustín y el Rodeo terminando en la quebrada la yegüera, junto con el ingeniero de proyectos y el alcalde, se hace un recorrido por la rivera de la quebrada buscando donde sería el lugar más apropiado para el puente, en el lugar se evidencia zona bastante húmeda, con riachuelos que en el invierno su caudal aumenta considerablemente. Luego de que se localiza donde quedaría mejor ubicado el puente, y se van a realizar los estudios de suelos para los anclajes del puente, se toma la georreferenciación, para luego con el ingeniero geotecnista que va hacer las exploraciones del suelo, tener la ubicación precisa y poder indicarle donde tiene que realizar la toma de muestra de suelo, y tener un conocimiento del tipo de los suelos de donde quedarían los estribos del puente para su buena construcción.

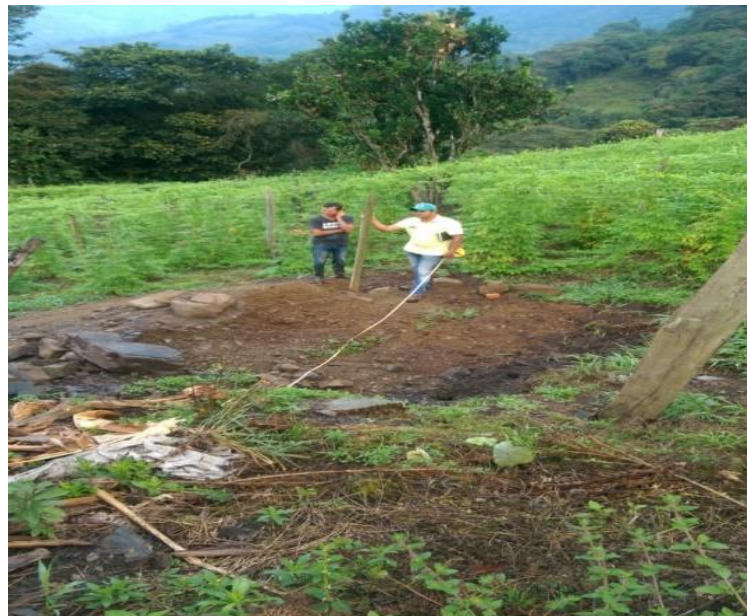
Fotografía 5 Ubicación de pozo séptico

Los pozos sépticos deben ser instalados o contruidos a una distancia considerable a las viviendas para así de esta manera no presentar molestias como es el caso de los gases que llegasen a salir en el proceso, la distancia promedio es de doce (12) metros, dirigiendo las aguas negras residuales por una tubería de PVC sanitaria con un diámetro de cuatro pulgadas (4") hacia los pozos sépticos donde comenzará el tratamiento de estas aguas.

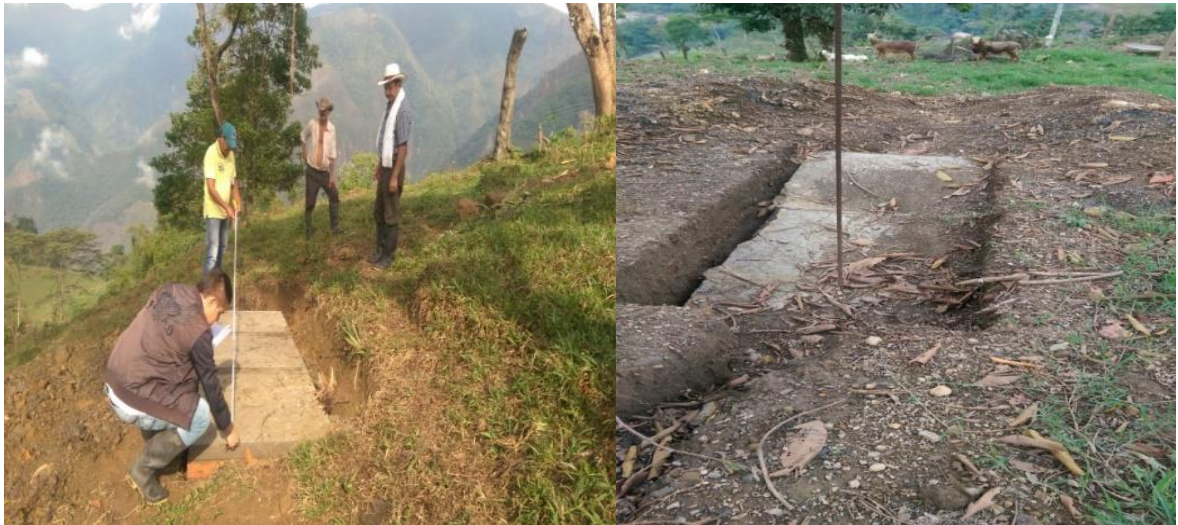
Fotografía 6 Verificación de medidas de los pozos.

Se verificaron las medidas de las placas en concreto las cuales son de uno por tres metros, al igual que el muro que recubre los pozos, con el objeto de que no presenten problemas de filtración ni de malos olores, cumpliendo con todas las normas de instalación.

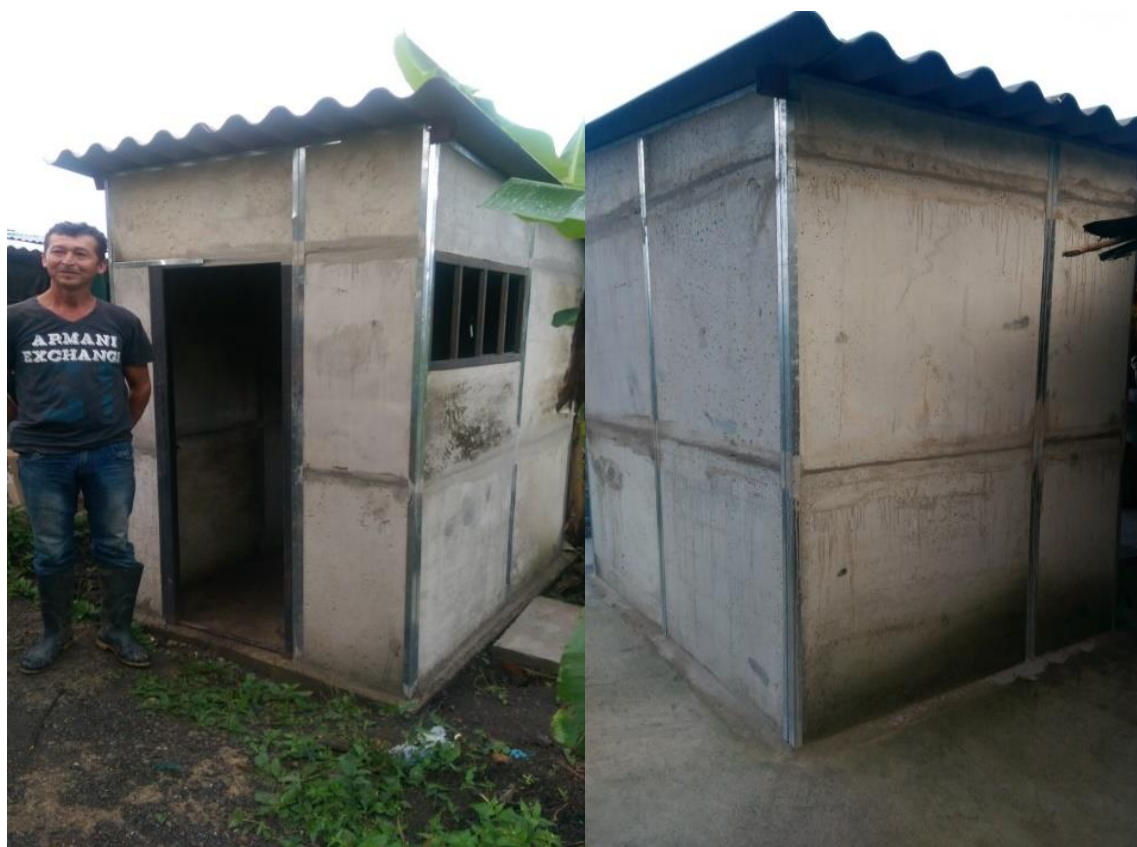
Fotografía 7 Caseta sanitaria UNISAFA

Se realizó la revisión ocular, verificando que las casetas sanitarias estuvieran en perfecto estado, ya que estas plaquetas prefabricadas en concreto son demasiado delicadas y los desplazamientos de estas en muchos de los casos se tuvieron que hacer a lomo de mula el cual dificultaba el traslado causando que se fracturaran y por lo tanto dificultando su instalación, aumentando costos al contratista ya que se tienen que reemplazar, retrasando el desarrollo de las obras.

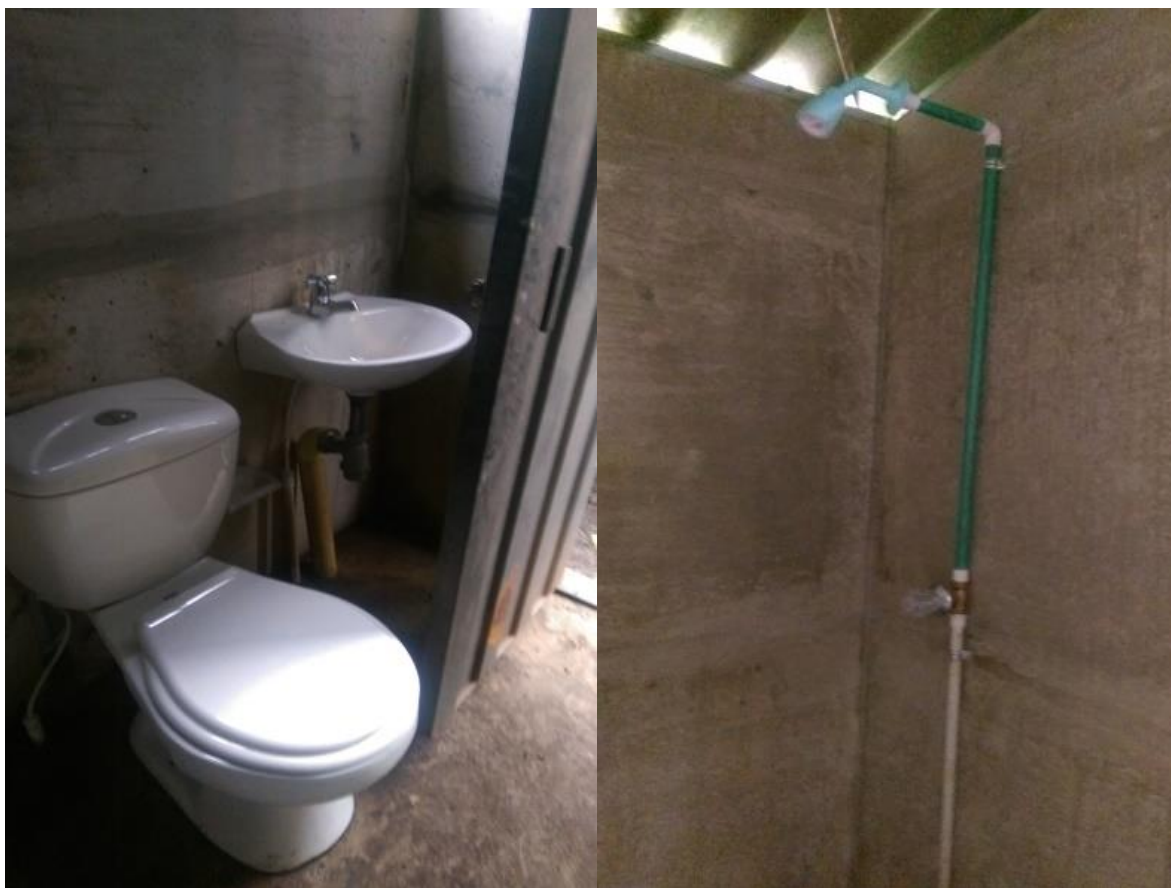
Fotografía 9 Instalaciones de lavamanos, sanitario y ducha

Se revisó de igual manera el suministro y la instalación de la ducha, el lavamanos acuaser con toda su grifería y el sanitario, cuidando que estuviera todo debidamente colocado en su lugar en normal funcionamiento, conexiones correctas de la tubería tanto de agua potable como de las aguas residuales; de lo contrario en

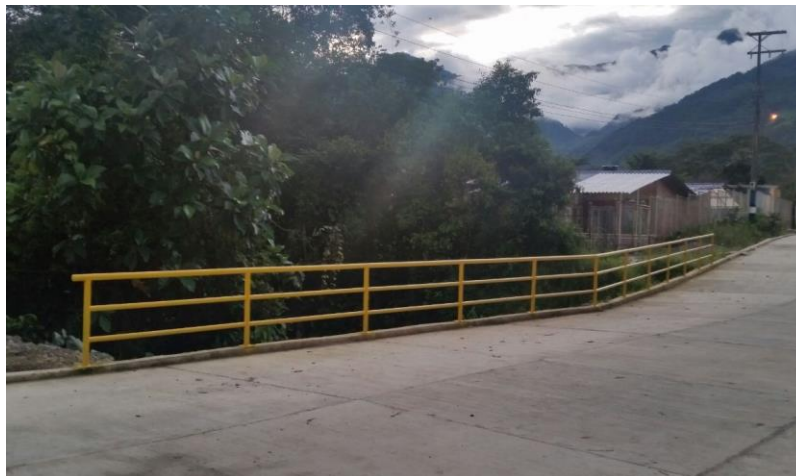
Fotografía 13 Baranda terminada car3 vía al colegio

Se hace verificación de las medidas de la construcción de barandas y sus bordillos sobre la carrera tercera vía al colegio (fotografía 13), procediendo a sacar las cantidades de los materiales que se utilizaron para la construcción de la obra como tubo, concreto y grapas con las que se empotran los tubos verticales en el bordillo, para luego consolidar esta información (tabla 13) e informar al Ingeniero de Obras para el proceso de liquidación del respectivo contrato.

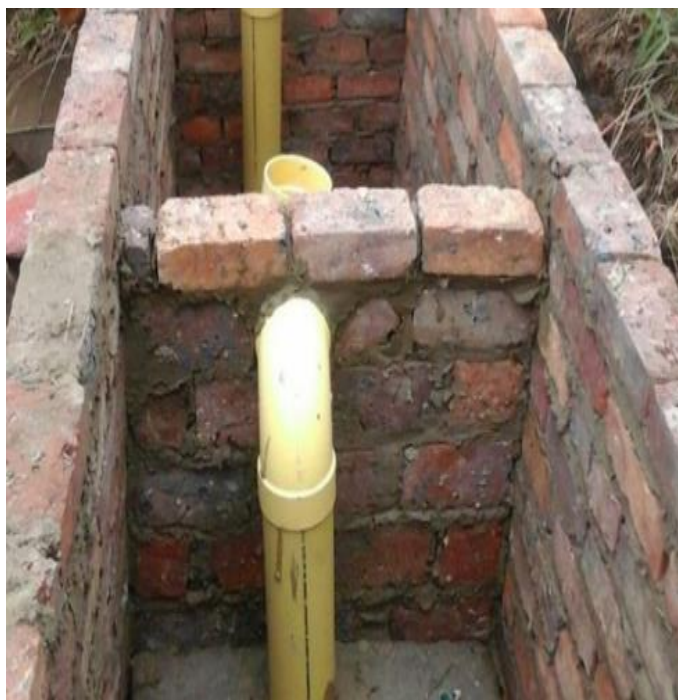
Fotografía 14 Tanque séptico y trampa de grasas

La construcción de los sistemas de tratamiento de aguas residuales domésticas, consiste en la intervención y construcción de tanques sépticos de dimensiones (largo x ancho x alto) 2.40m x 0.90m x 1.14m, y trampa de grasas con dimensiones de 0.80m x 0.70m x 1.08m respectivamente; estos tanques están contruidos en mampostería con ladrillo tolete común, placa de fondo y tapas en concreto reforzado impermeabilizado de 4000psi, pañetados y con su respectiva tubería y accesorios PVC para su correcto funcionamiento.

En las visitas oculares realizadas se constató que la obra ejecutada en cada una de las viviendas beneficiadas se encontraba en perfecto funcionamiento y que se hubiera cumplido con lo establecido en el contrato, con sus respectivos acabados, enchapes, instalaciones de ducha, sanitario y lavamanos e incrustaciones y grifería, al igual que las conexiones de agua para los tres puntos tanto, de entrada, como el de salida hacia el sistema de tratamiento in situ.

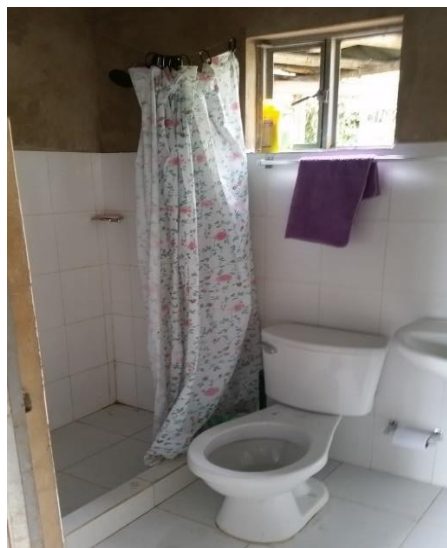
Fotografía 16 Interior unidad sanitaria

Las inconformidades que se encontraron por parte de los beneficiarios fueron mínimas, aunque esenciales; en todas las unidades sanitarias hace falta el suministro e instalación del vidrio de la ventana, respecto a la calidad de la grifería que se instaló, algunas presentan fugas en los desagües del lavamanos, ya que la grifería suministrada no permite ser instalada de una manera adecuada debido a que las entradas no coinciden.

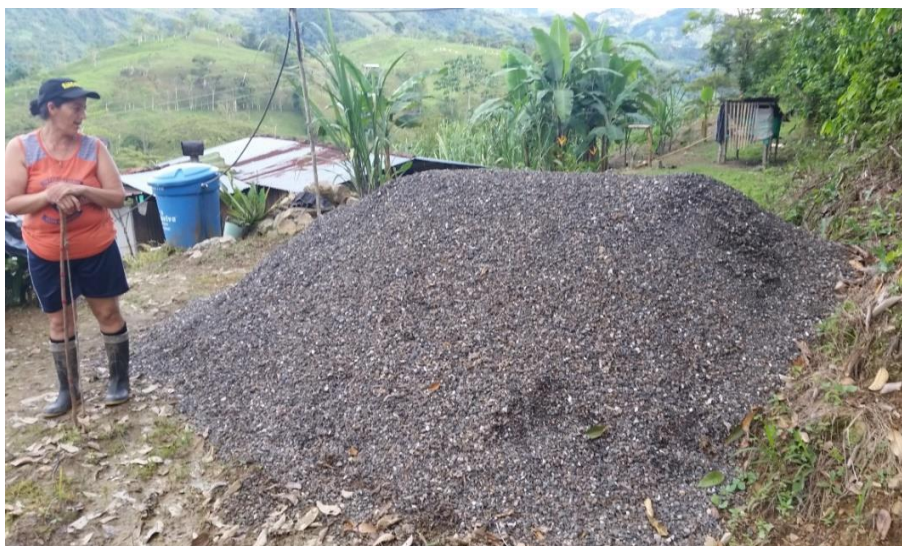
Fotografía 17 Material agregado

Se realiza la visita ocular a las familias que fueron beneficiadas con el fin de verificar el avance que lleva el proyecto, el acarreo del material por parte del contratista al sitio de construcción de la vivienda, labor que es un poco dispendiosa por los desplazamientos que se deben de realizar para llevar los materiales al sitio.

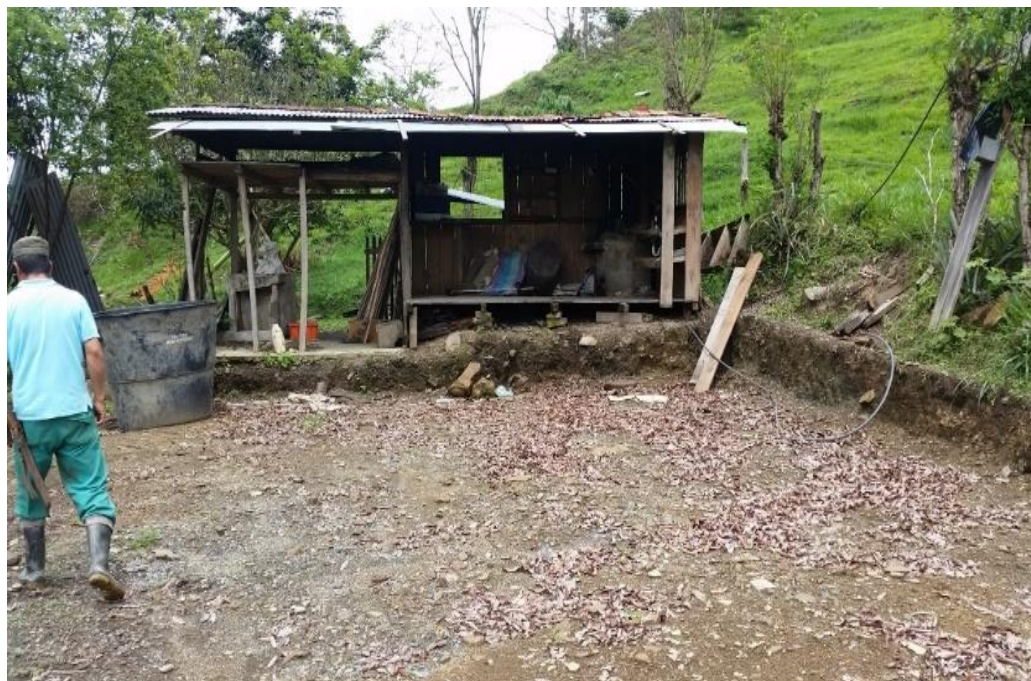
Fotografía 18 Visita proyecto techos dignos

En las visitas realizadas a los domicilios se encontró que el proyecto está en un retraso significativo, por incumplimiento del contratista, con bastante inconformidad

por parte de los beneficiarios, ya que el aplazamiento de estas obras es de más de dos años, época en que se firmó el convenio.

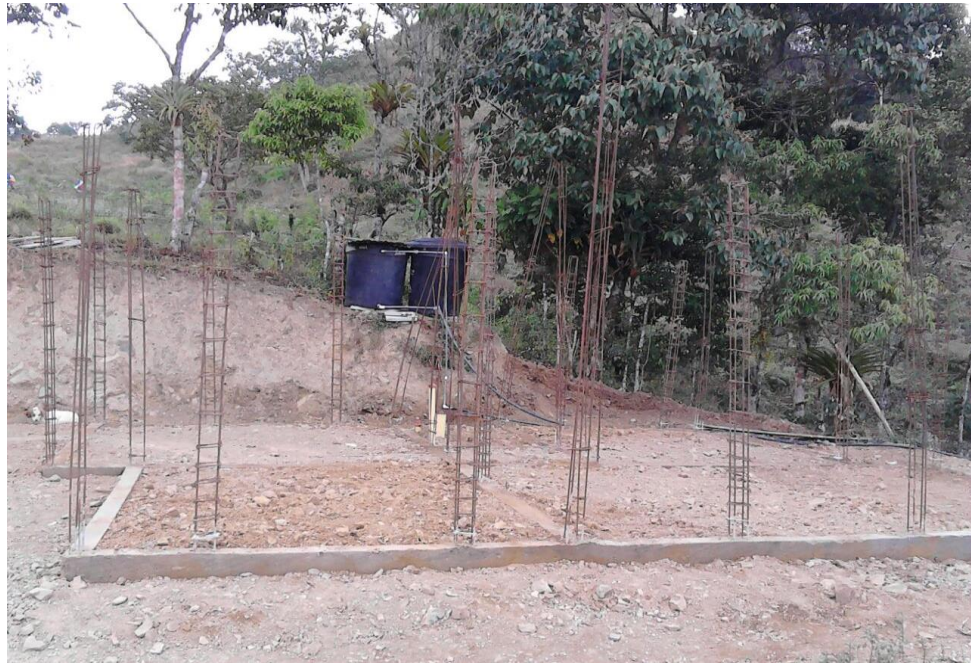
Fotografía 19 Obras incompletas

Solo a uno de los beneficiarios el contratista suministra casi la totalidad de los materiales, donde beneficiario y contratista concertaron que el usuario realizaría la construcción de su vivienda y del mismo modo entre ellos mismos acordaron el precio de la mano de obra a cancelar por el valor del trabajo, sin embargo, las obras quedaron inconclusas por la falta del bloque para los muros (Fotografía 19), con el agravante de que el contratista no le reconoce por su trabajo. Todo lo anterior fue relacionado en el acta hecha en la visita de campo, dejando constancia y evidenciándolo en el informe.

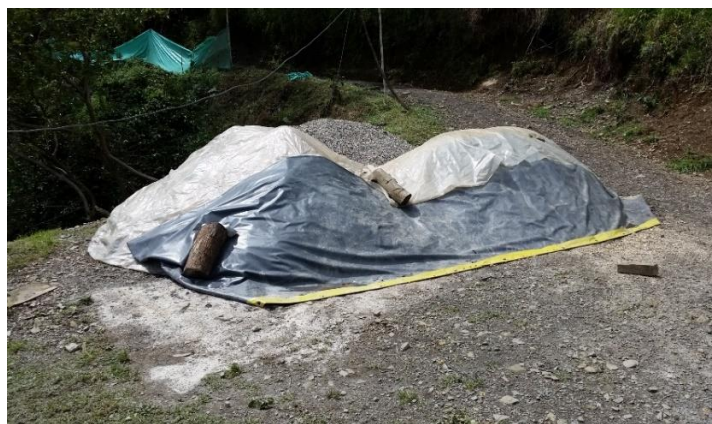
Fotografía 20 Material suministrado por el contratista

A los dieciséis (16) beneficiarios restantes no se les da inicio de obra y solo a tres (3) de éstos se les suministró tres viajes de agregados, quedando este material a la intemperie siendo objeto de desperdicio a causa de lavado y arrastre por las fuertes lluvias que se presentan en la zona, los beneficiarios para no desaprovechar el material, utilizan recursos como carpas (fotografía 20) para cubrir el material y reducir un poco la disminución de los mismos.

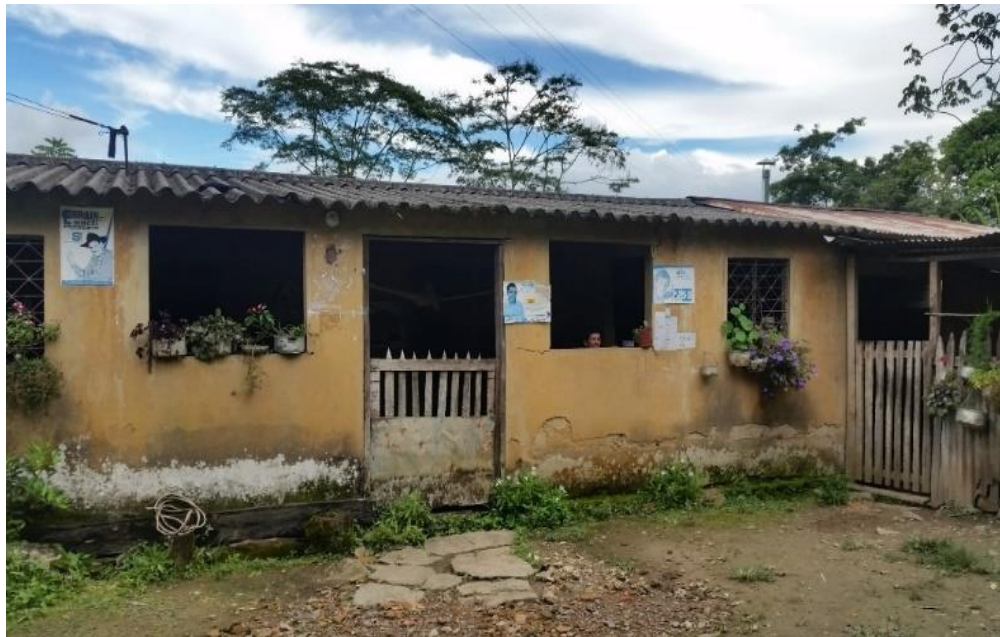
Fotografía 21 Residencia con afectación estructural

Se realiza la visita al domicilio del Señor Miguel Cubides en la vereda de Papayal, con el fin de dar parte de la situación presentada en la vivienda del mencionado señor, ya que presenta grietas de dimensiones considerables en prácticamente toda la casa. En esta vivienda se observa que el sistema constructivo que se utilizó fueron muros de carga, no se visualiza ningún tipo de cimentación que garantice la seguridad de la estructura, por las condiciones del terreno y su ubicación.

Se informa al Secretario de Obras y el señor Alcalde, anexando evidencia fotográfica tomada, con el fin de determinar de qué manera es posible darle solución a la problemática que se está presentando en la vivienda del señor Cubides.

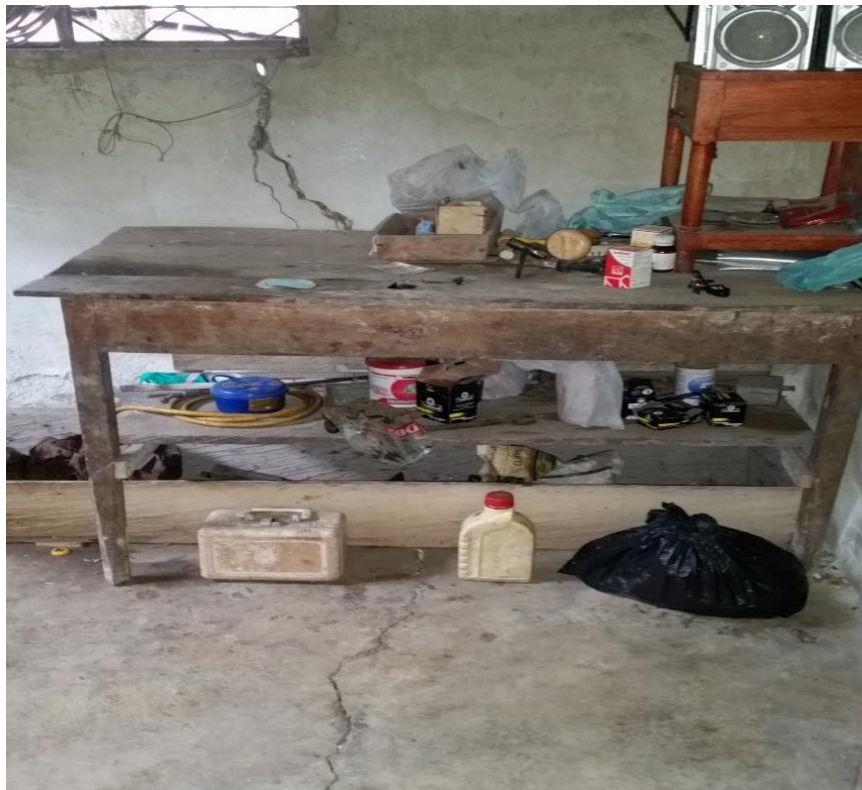
Fotografía 22 Grietas vivienda Miguel Cubides

Las grietas observadas son de un tamaño considerable, por su método constructivo y el tiempo que lleva la edificación, teniendo más de 30 años de construida; estas grietas se observan que son por asentamientos que ha tenido la vivienda iniciando desde la placa de contra piso, siguiendo hasta los muros (fotografía 22).

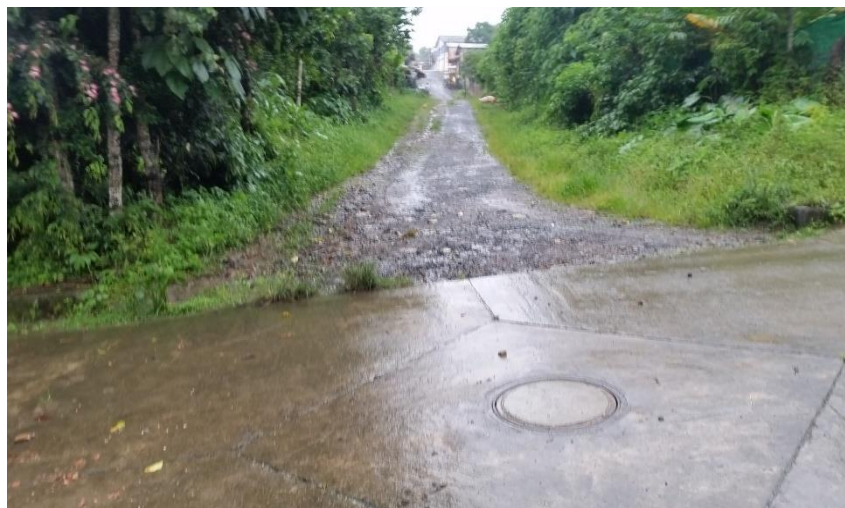
Fotografía 23 Calle 4, sin pavimentar

Se realizó la medición del ancho, largo y la georreferenciación con el GPS de las vías en la zona urbanas del municipio faltantes por pavimentar, con el fin de presentar un proyecto y gestionar los recursos para su pronta pavimentación, con el objeto de dejar todas las vías del municipio en óptimas condiciones de movilidad.

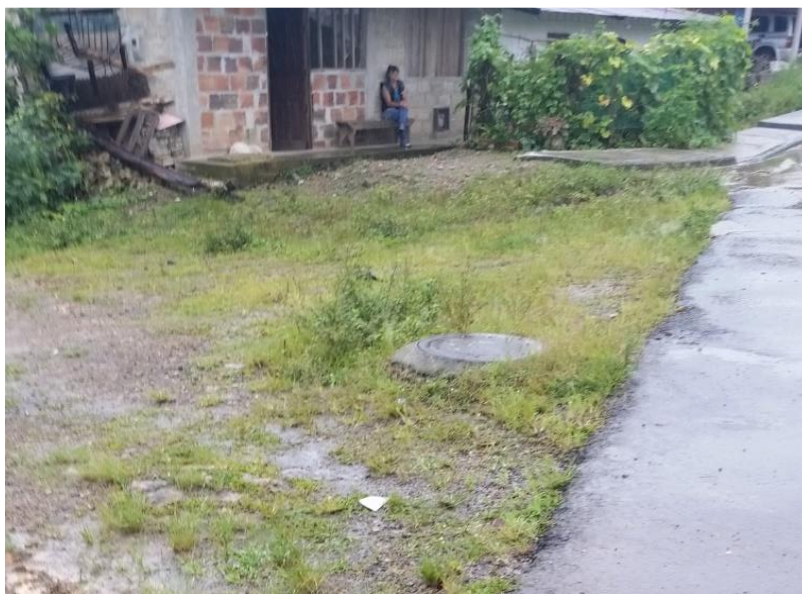
Fotografía 24 Pozo de inspección carrera 7, vía sin pavimentar

Se georreferencia de igual manera las obras de arte que son necesarias para el buen desarrollo de una pavimentación como alcantarillas y sumideros que permiten el manejo adecuado de las aguas lluvias.

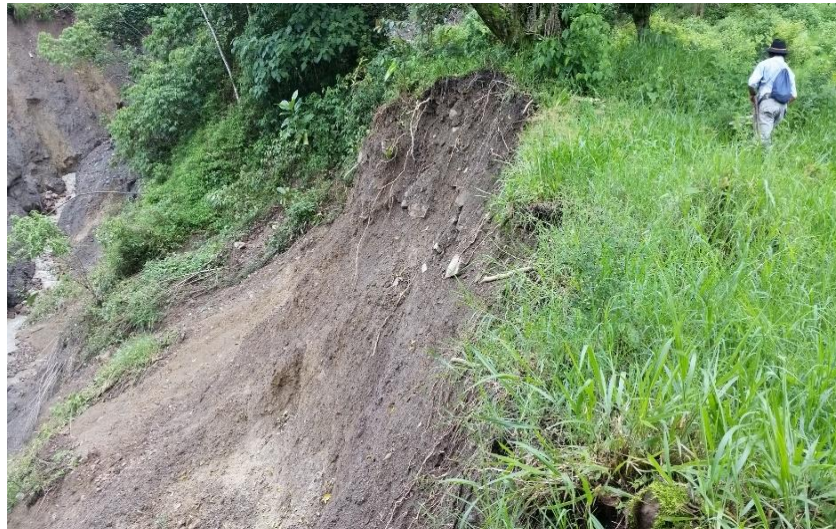
Fotografía 25 Visita predio Pablo Franco

Se hace una inspección ocular a la finca del señor Pablo Franco de la vereda de Castañal, donde se han originado grandes deslizamientos a raíz de la ola invernal que se ha venido presentando en el municipio; se toma registro fotográfico con el fin de informar a la Unidad Nacional de Gestión del Riesgo y Desastres, mediante un consolidado de todas las afectaciones ocasionadas en las diferentes veredas (ver anexo actividades de campo 3.2.11), para tener un conocimiento y poder brindar ayudas que se les puede prestar a los dueños tanto para los predios de pastizales, como para los diferentes cultivos cacao, café, plátano, entre otros.

Por las fuertes lluvias presentadas se genera el crecimiento y desbordamiento de pequeños riachuelos que ocasionan grandes avalanchas y deslizamientos de tierra que traen como consecuencia la afectación de algunas fincas aledañas en relación a cultivos de pastizales afectando la ganadería y, por otra parte, la agricultura de pancoger que es el sustento y renglón económico de la mayoría de los habitantes del municipio de Campohermoso.

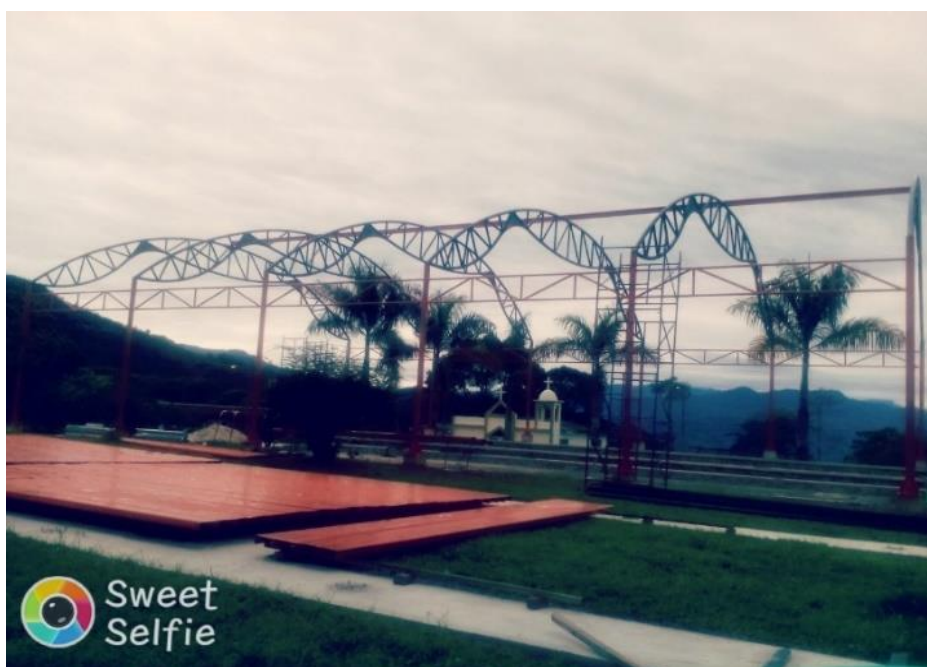
Fotografía 26 Estructura cubierta cancha múltiple

Se hace la medición de la estructura con el fin de corroborar las cantidades de obra ejecutadas para proceder a la realización de las actas de liquidación y recibir satisfactoriamente las obras realizadas, en total funcionamiento y conformidad por parte de la comunidad.

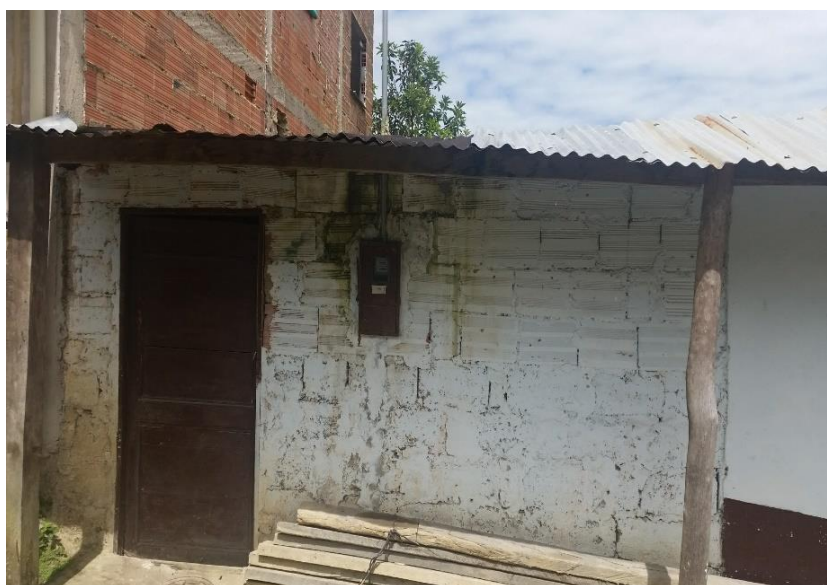
Fotografía 28 Vivienda Elvia Gutiérrez

Se realizó la visita en el domicilio de la señora Elvia Gutiérrez, con el fin de tomar evidencia fotográfica del estado de la vivienda en el que habita la señora, comunicándole al señor Alcalde de las necesidades que carece la vivienda.

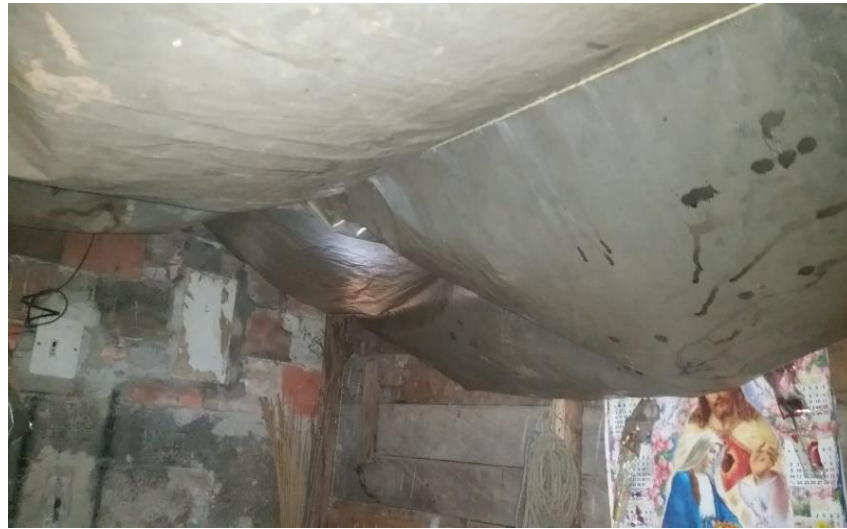
Fotografía 29 Estado de la vivienda

La vivienda no se encuentra en las mejores condiciones, ya que la cubierta se observa demasiado baja y en mal estado (fotografía 29), sin viga corona que soporte la estructura de la cubierta, siendo un riesgo de accidente para las personas que la habitan.

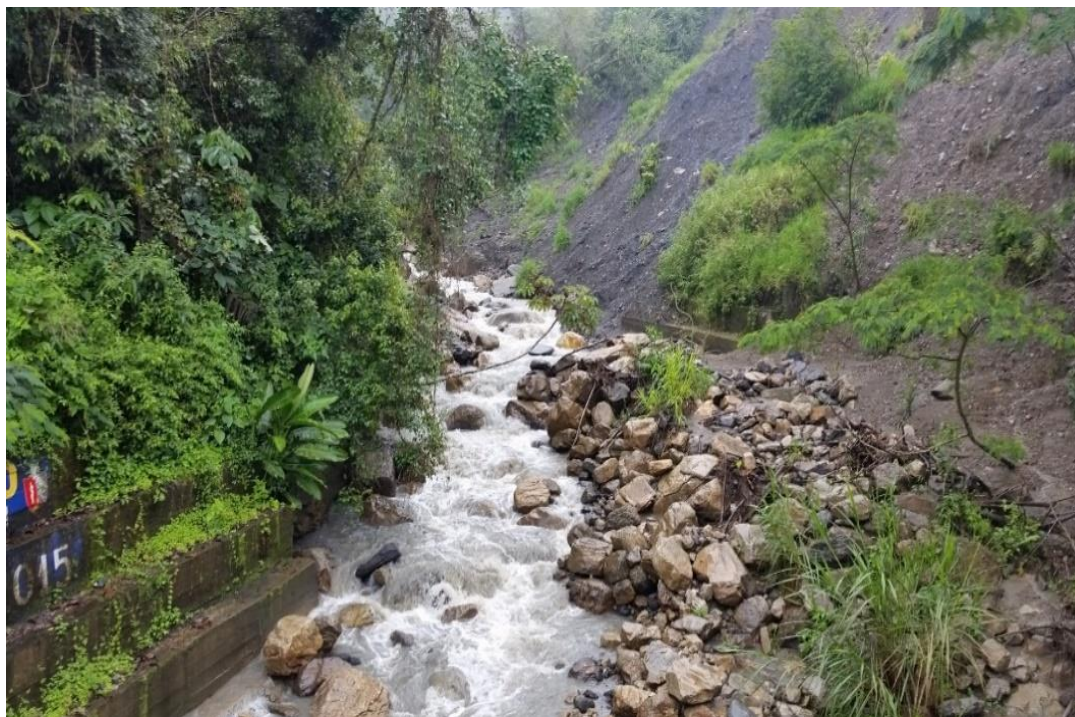
Fotografía 30 Panorámica quebrada chigüanza

Se realizó visita ocular a la quebrada denominada chigüanza localizada en los límites de la vereda Huerta vieja arriba y vereda Encenillo, lugar donde se ejecutaron obras de mitigación de erosión causadas por las crecientes de la mencionada quebrada, ya que en ese lugar y por causa del aumento del caudal en época de invierno, el agua impacta con mayor fuerza y se genera un marcado efecto erosivo. Las obras realizadas para mitigar esta problemática no han sido lo suficientemente efectivas debido a su tamaño en relación con la magnitud de la zona afectada, causando el colapso de estos.

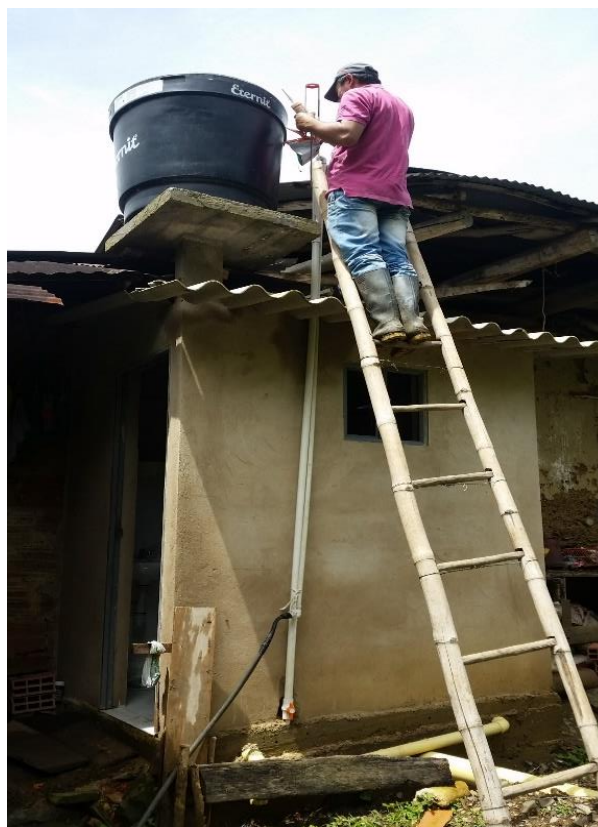
Fotografía 34 Instalación de tanque elevado

La mayoría de beneficiarios tenían muchas inconformidades de las ya mencionadas anteriormente, algunas obras aun sin terminar y otras con algunos imperfectos en las juntas de la lámina metálica paralelas con la que van sujetas las plaquetas (fotografía 34), anotaciones que se hicieron en el informe realizado y que se tendrá que reparar con el fin de que se adelante el proceso de la cuenta del acta parcial que se está solicitando.

Con el fin de pasar parte al contratista de algunas cosas faltantes en las unidades Construidas, para así de esta manera poder liquidar el contrato, se realizó un informe donde se relaciona las observaciones hechas en las visitas realizadas y que el contratista se comprometa a hacer los arreglos pertinentes (Fotografía 35), suministrar los faltantes de algunos accesorios, para que con el cumplimiento de los requerimientos anteriores se pueda proceder a la liquidación del respectivo contrato.

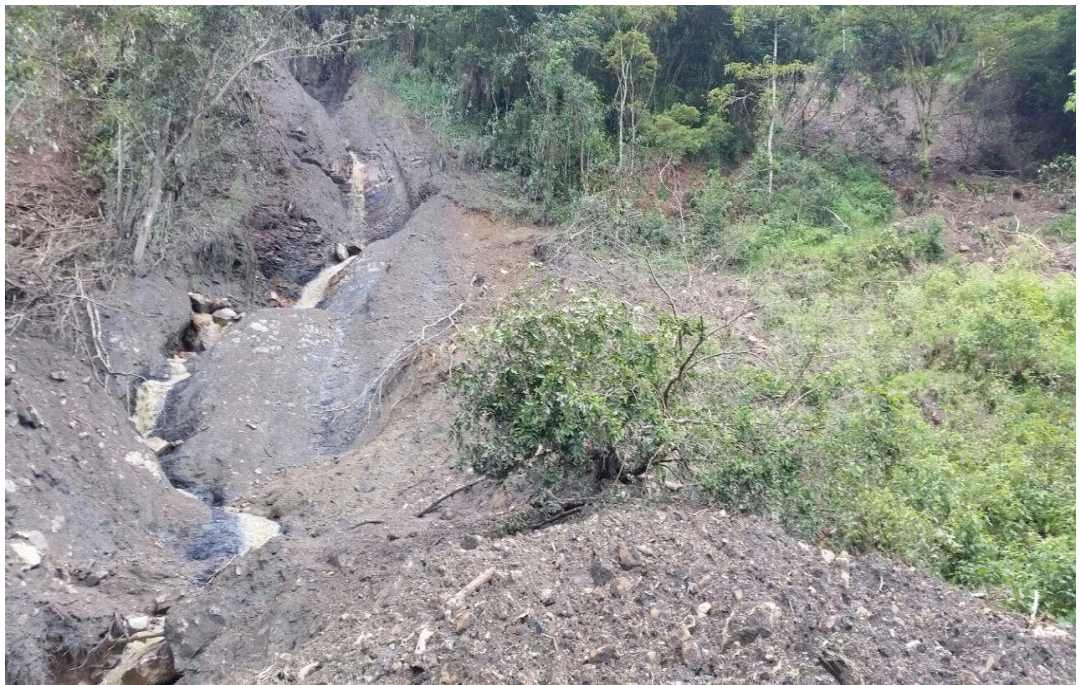
Fotografía 36 Avalancha caño vereda Castañal

Las fuertes precipitaciones presentadas en los meses de abril y mayo de año 2016, generaron el colapso de las vías del municipio, debido a las crecientes súbitas de pequeños caños generando deslizamientos de tierra (fotografía 36), pérdida de la banca. Por excesivo arrastre de material sedimentario tapando box culvert de dimensiones de 2m de alto por 2m de ancho (fotografía 37), causando el desbordamiento de la quebrada Negra e inhabilitando el paso vehicular quedando completamente incomunicado el municipio en la vía que conecta el municipio de Campohermoso con el municipio de Macanal.

Se elaboró un informe del estado de las vías debido a la ola invernal, con el fin de pasarlo a la Secretaría de Infraestructura solicitando apoyo con maquinaria para atender las vías afectadas por los deslizamientos, debido a que la temporada de lluvias afectó gran parte de las vías de acceso al municipio, perjudicando el desarrollo económico, educativo y social, ya que por gran parte de las vías terciarias con las que cuenta el municipio se desplazan las diferentes rutas escolares que transportan la comunidad estudiantil que habita en la zona rural del municipio, al igual que la ruta del transporte de leche que hace todos los días para pequeña micro empresa de derivados lácteos, localizada en el corregimiento de los Cedros municipio de Campohermoso.

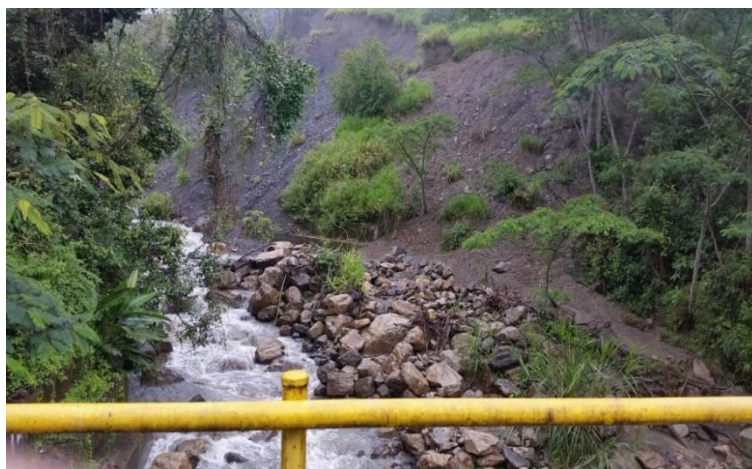
Fotografía 38 Trinchos quebrada chigüanza

Se elaboró el informe con el concepto técnico dado por el secretario de obras y los ingenieros de Corpochivor, dando respuesta a una petición de información relacionada con la ejecución del Contrato Interadministrativo 031 de 2012, el cual constaba de la realización de unos trinchos, en la petición solicitaban explicación por las fallas que se vieron en el sitio de la obra, argumentando que la obra falló ya que hubo desviación de recursos, pero en la respuesta se explicó que las obras de los trinchos que se realizaron no hubo falla, ya que los trinchos son obras de mitigación, cuyo objetivo está en controlar en parte los problemas de erosión, y que prestaron la función, se evidencio que en el lugar que estaban los trinchos existía vegetación y se deslizo conjuntamente, se presentó deslizamientos hacia los lados de los trinchos.

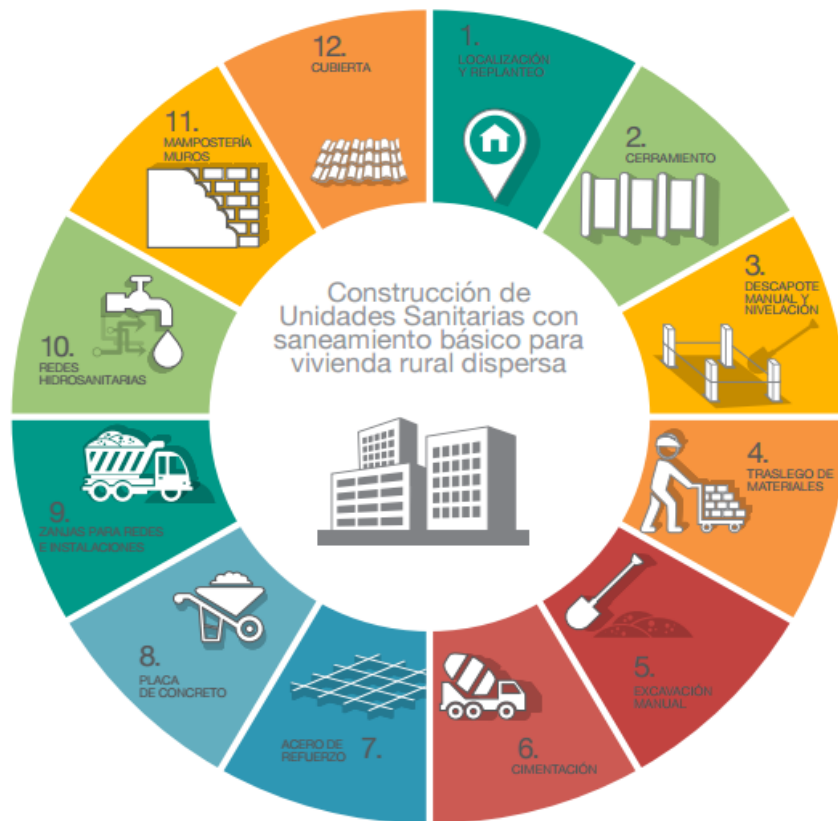
Figura 14 Proceso constructivo unidad sanitaria

- 1. Localización y replanteo:** el proyecto se deberá localizar horizontal y verticalmente dejando elementos de referencia permanente, El trazado y marcado de los ejes de las construcciones sobre el terreno, los parámetros de la obra y de las excavaciones, será materializado sobre el piso con puntos de referencia.

9. **Zanjas para redes e instalaciones:** Se realizarán zanjas para el campo de infiltración, donde va la tubería enterrada con perforaciones en la parte inferior repartidas en el suelo con homogéneamente el agua residual parcialmente tratada.
