**Accesibilidad de los trayectos que realiza un habitante con discapacidad para  
acudir al upa de candelaria la nueva desde los barrios Arborizadora alta,  
Arborizadora baja y Candelaria la nueva**

**Trabajo de grado para optar por el título Ingeniero Civil**

**Universidad Santo Tomás**

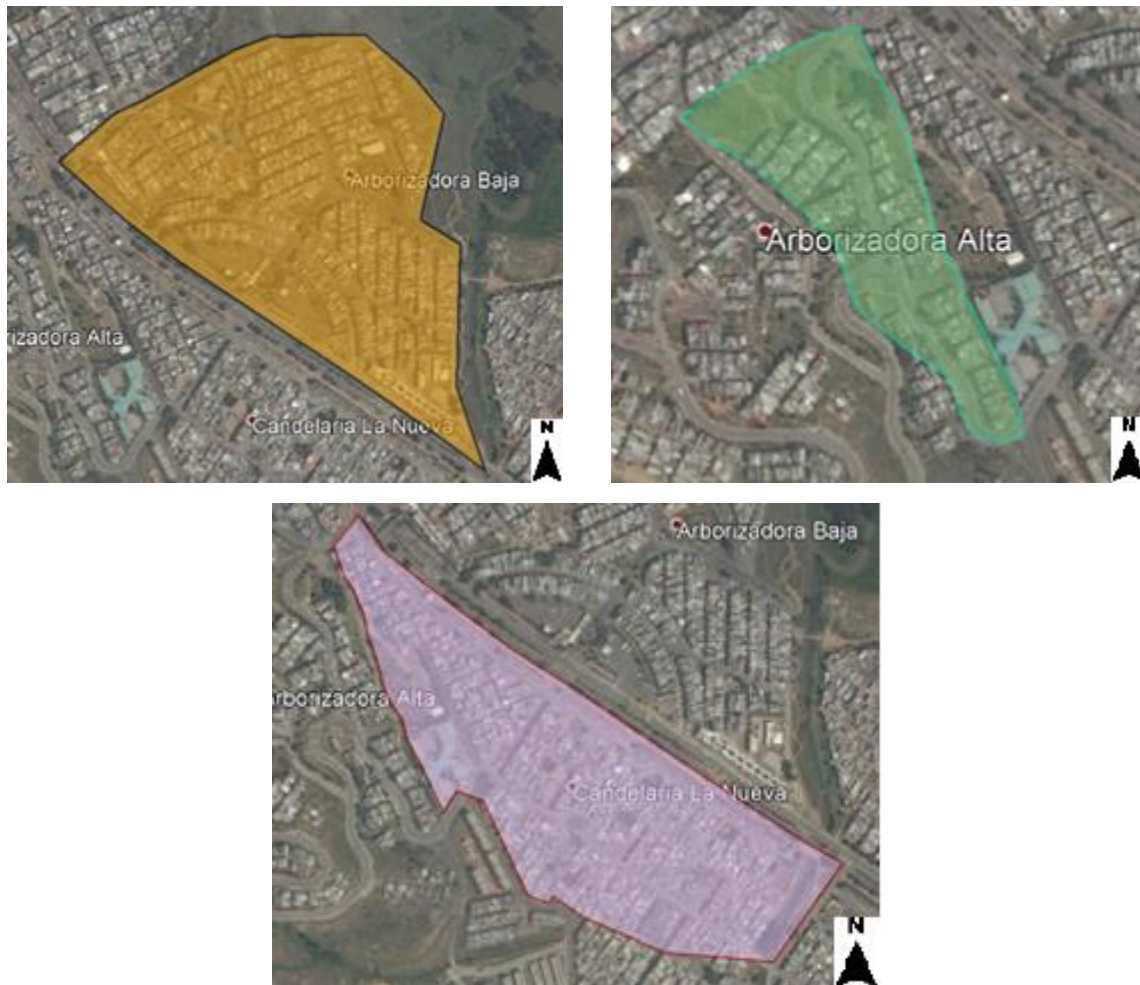
*Figura 5. Barrio Arborizadora Baja, Arborizadora Alta y Candelaria La Nueva.*

Figura 5. Visualización de los barrios que se encuentran en el proyecto, delimitado cada uno de estos mediante polígonos. *Cruce Peatonal Arborizadora Baja-Candelaria La Nueva*. Por Patiño Rodríguez, S. S. (2019). *Accesibilidad de los trayectos que realiza un habitante con discapacidad para acudir al UPA de Candelaria la Nueva desde los barrios Arborizadora alta, Arborizadora baja y Candelaria la Nueva*. Universidad Santo Tomás. Bogotá Colombia.

Con la delimitación de los barrios mediante polígonos, se puede observar cual es la magnitud y cuáles son los alcances que tendrá el proyecto, referente a los tres barrios y así establecer las rutas de desplazamiento, haciendo que estas se contengan dentro del área establecida.

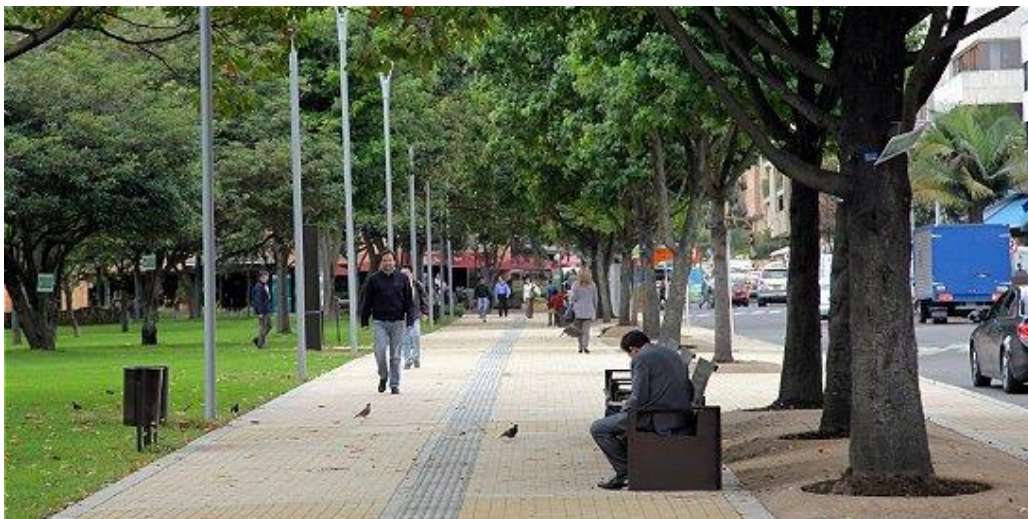
*Figura 8. Parque de la 93.*

Figura 8. Imagen de la franja de circulación dispuesta para el parque de la 93. Retrieved from <https://www.eltiempo.com/archivo/documento/CMS-13990003>

La figura hace alusión a lo que hoy es el parque de la 93, que fue intervenido en el año 2017 para la adecuación de sus espacios y modificación de sus redes peatonales, como

se observa en la figura 8, las redes peatonales son amplias, cómodas, y ajustadas a las necesidades básicas de todo ser humano.

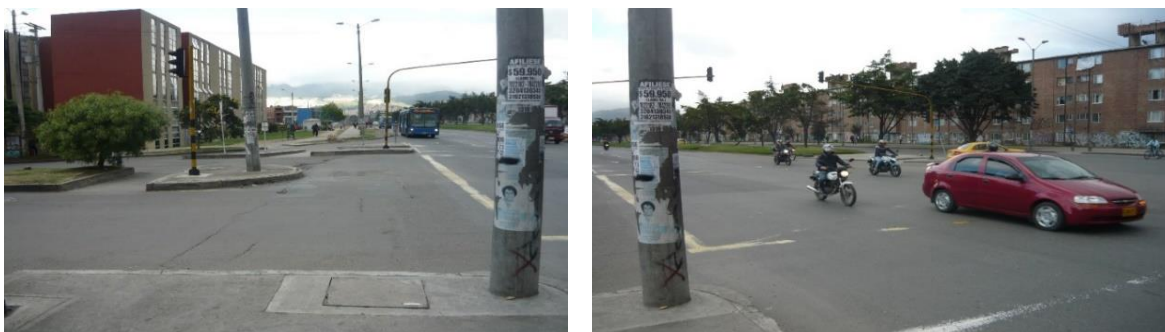
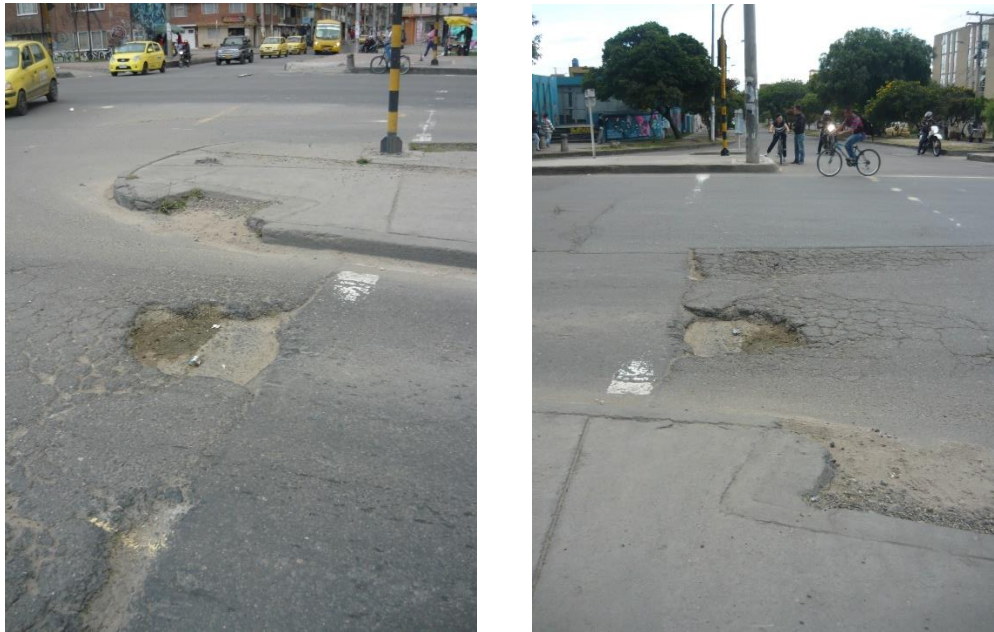
Figura 10. Cruce peatonal sobre la avenida Villavicencio que conecta los barrios Arborizadora Baja y Candelaria La Nueva. Cruce Peatonal Arborizadora Baja-Candelaria La Nueva. Por Patiño Rodríguez, S. S. (2019). Accesibilidad de los trayectos que realiza un habitante con discapacidad para acudir al upa de candelaria la nueva desde los barrios Arborizadora alta, Arborizadora baja y Candelaria la nueva. Universidad Santo Tomás. Bogotá Colombia.

En la figura 10, se observa cuál es el estado actual del cruce Avenida Ciudad de Villavicencio con carrera 38 sur. Por lo general el cruce en las horas pico es congestionado de vehículos y gracias al deterioro de la capa asfáltica y a la formación de huecos hace que el tráfico sea más lento, sin tener en cuenta la gran cantidad de accidentes que se generan por las altas velocidades de los que circulan sobre la avenida Villavicencio en horas valle y que se topan con estos obstáculos.

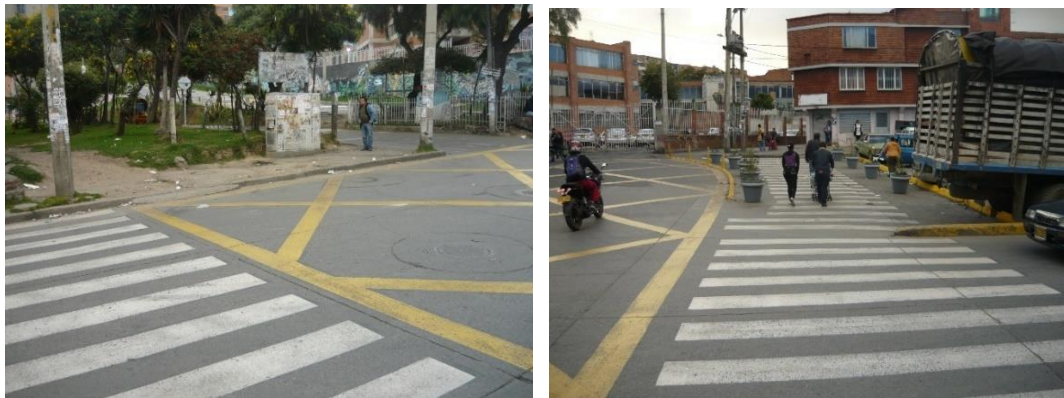
Figura 11. Cruce peatonal que conecta los barrios Candelaria La Nueva y Arborizadora Alta. Por Patiño Rodríguez, S. S. (2019). Accesibilidad de los trayectos que realiza un habitante con discapacidad para acudir al upa de candelaria la nueva desde los barrios Arborizadora alta, Arborizadora baja y Candelaria la nueva. Universidad Santo Tomás. Bogotá Colombia.

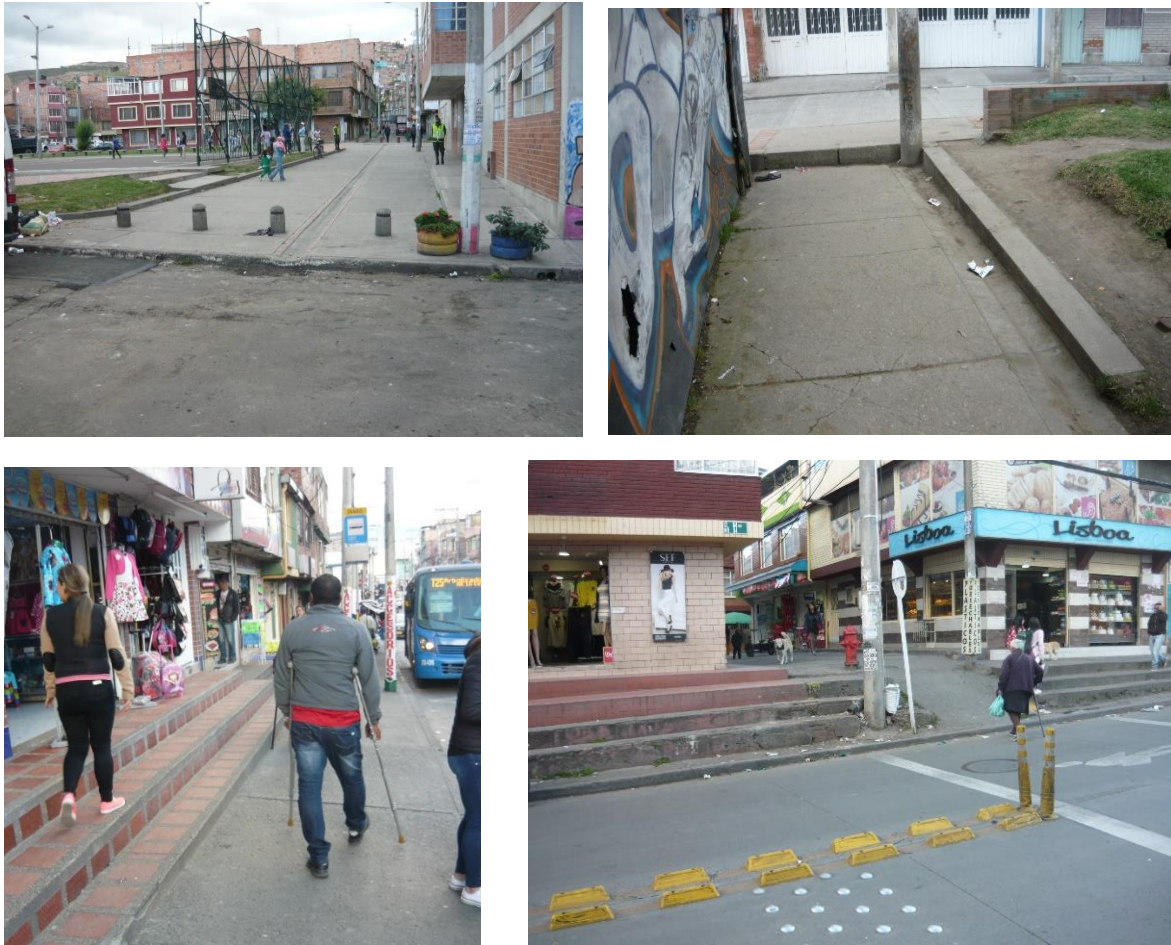
Figura 12. Muestras de las diferentes condiciones de los andenes en algunas de las áreas del proyecto. Por Patiño Rodríguez, S. S. (2019). Accesibilidad de los trayectos que realiza un habitante con discapacidad para acudir al upa de candelaria la nueva desde los barrios Arborizadora alta, Arborizadora baja y Candelaria la nueva. Universidad Santo Tomás. Bogotá Colombia.

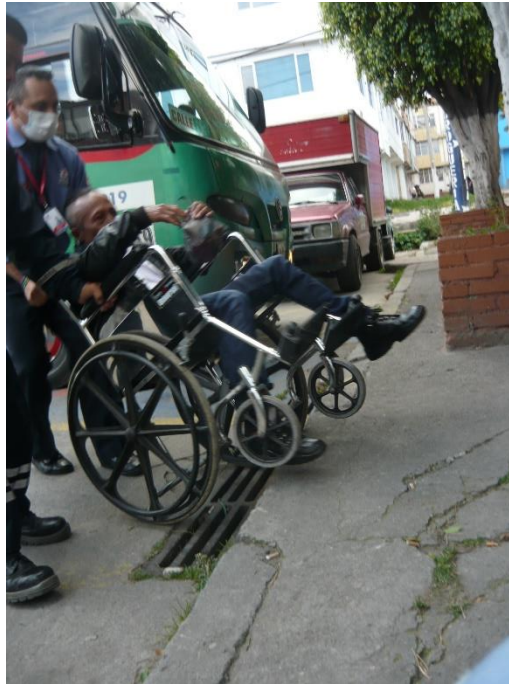
Figura 13. Acceso al UPA. Por Patiño Rodríguez, S. S. (2019). Accesibilidad de los trayectos que realiza un habitante con discapacidad para acudir al upa de candelaria la nueva desde los barrios Arborizadora alta, Arborizadora baja y Candelaria la nueva. Universidad Santo Tomás. Bogotá Colombia.

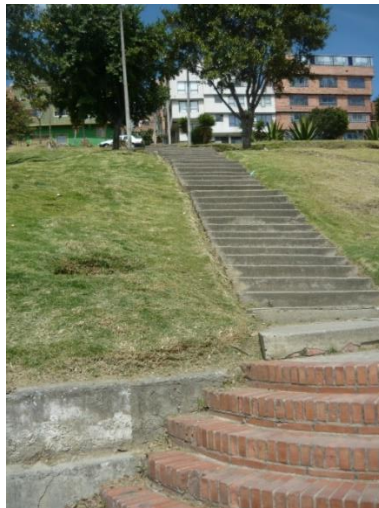
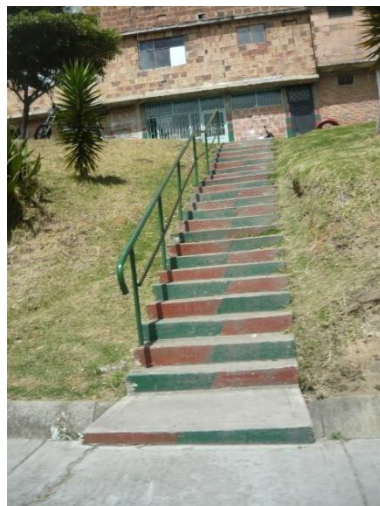
*Figura 14. Escaleras Zona Arborizadora Alta.*

La forma más fácil para los residentes de este sector es acceder mediante escaleras a los diferentes sitios en donde habitan, pero el problema empieza cuando una persona invidente o en silla de ruedas se quiere movilizar, acá ya no se habla de solo el estado de la vía, sino de las condiciones que debe tener la escalera para la persona invidente o si es una rampa cada cuanto deben ser los descansos de la misma, las pendientes que debe manejar y todos estos pequeños temas que van surgiendo para garantizar la movilidad de todas las personas.

Figura 14. Escaleras para el acceso de los habitantes barrio Arborizadora Baja. Por Patiño Rodríguez, S. S. (2019). Accesibilidad de los trayectos que realiza un habitante con discapacidad para acudir al upa de

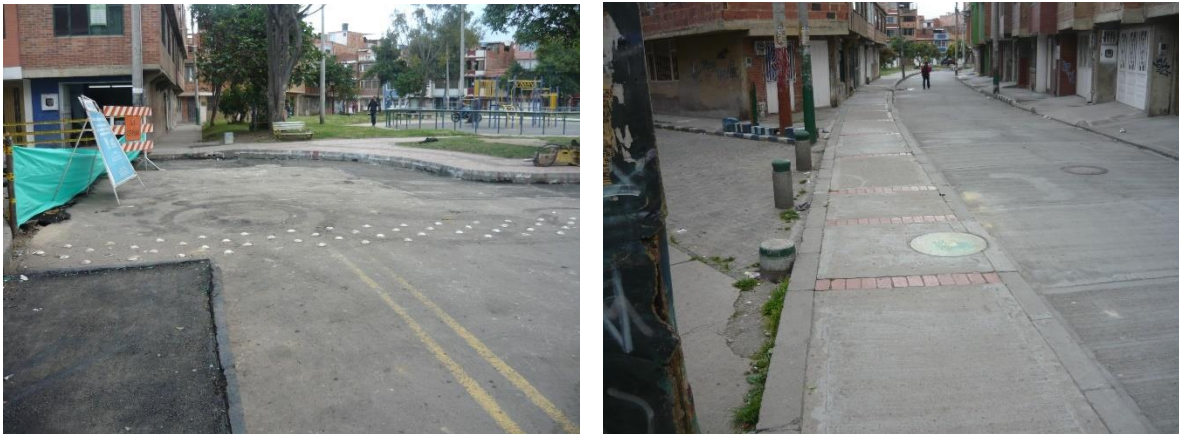
Figura 15. Andenes Barrio Arborizadora Baja. Por Patiño Rodríguez, S. S. (2019). Accesibilidad de los trayectos que realiza un habitante con discapacidad para acudir al upa de candelaria la nueva desde los barrios Arborizadora alta, Arborizadora baja y Candelaria la nueva. Universidad Santo Tomás. Bogotá Colombia.

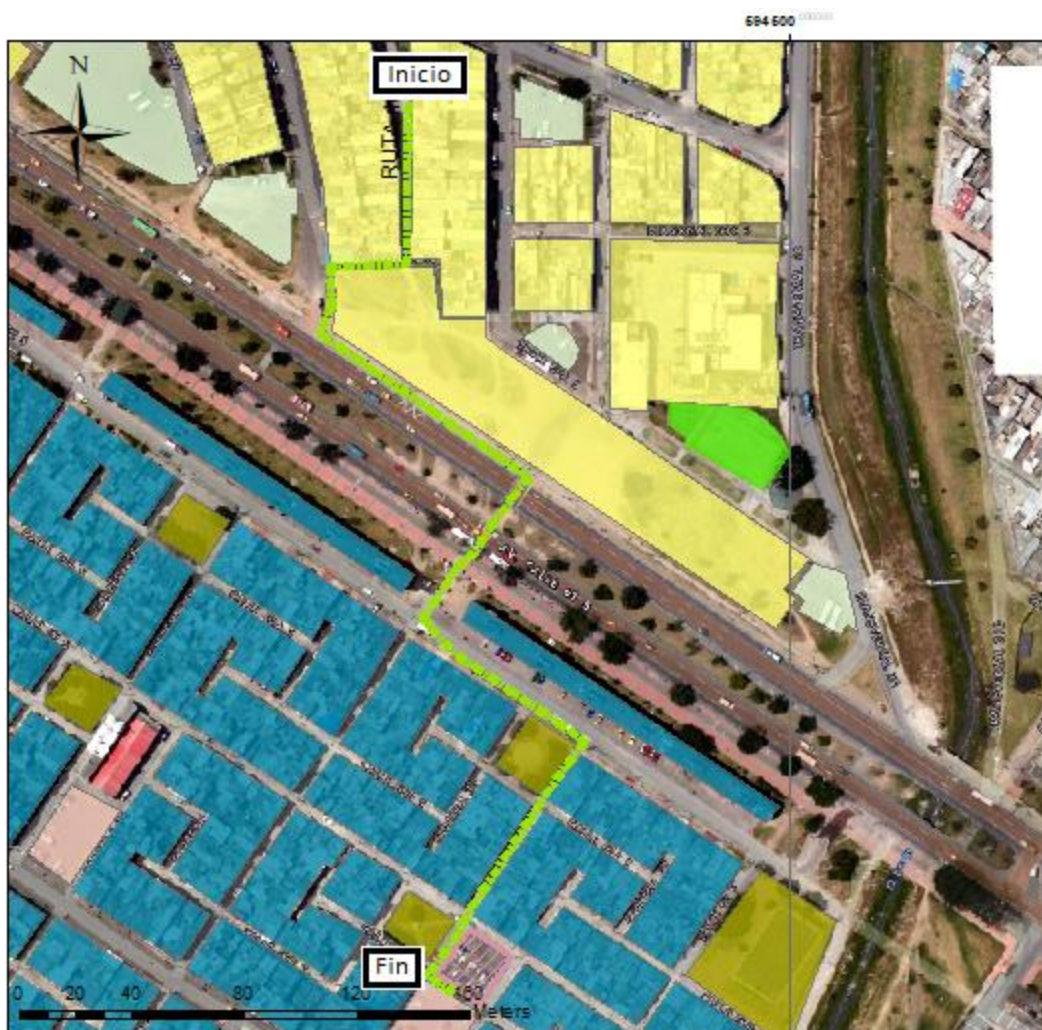
Figura 19. Ruta 1 visualización. Por Patiño Rodríguez, S. S. (2019). Accesibilidad de los trayectos que realiza un habitante con discapacidad para acudir al upa de candelaria la nueva desde los barrios Arborizadora alta, Arborizadora baja y Candelaria la nueva. Universidad Santo Tomás. Bogotá Colombia.

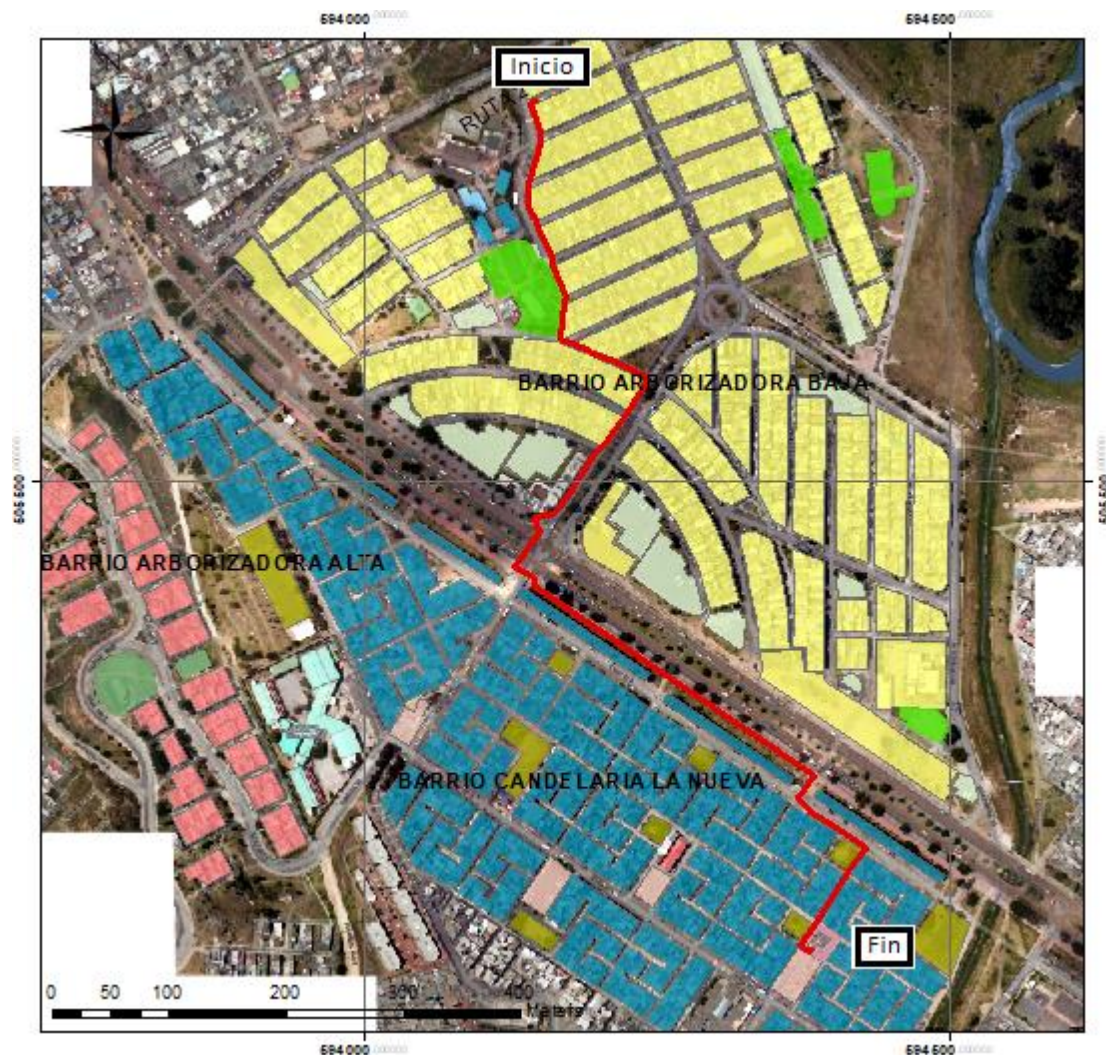
Figura 21. Ruta 2 visualización. Por Patiño Rodríguez, S. S. (2019). Accesibilidad de los trayectos que realiza un habitante con discapacidad para acudir al upa de candelaria la nueva desde los barrios Arborizadora alta, Arborizadora baja y Candelaria la nueva. Universidad Santo Tomás. Bogotá Colombia.

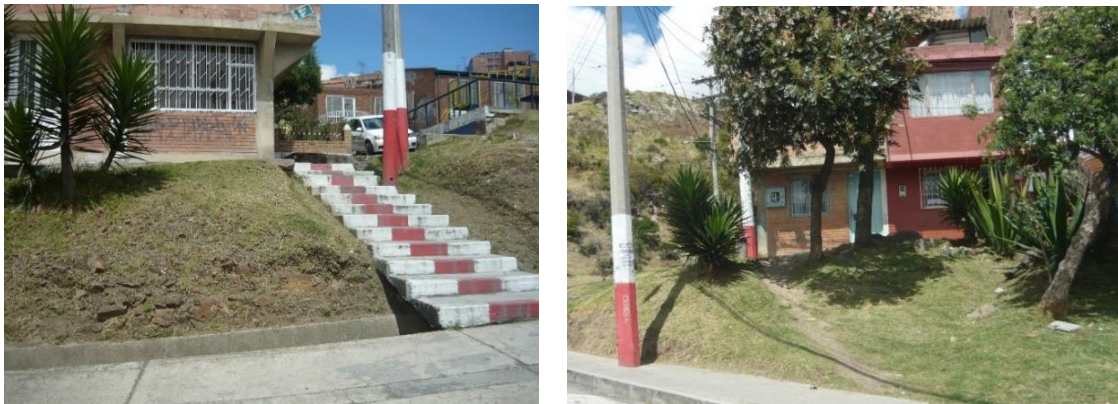
*Figura 24. Accesos barrio Arborizadora Alta.*

La Ruta número 3 en color amarillo, parte desde el barrio Arborizadora Alta en la parte izquierda de la figura, este es el barrio que mayores problemas presenta en cuanto a la movilidad debido a su topografía, teniendo en cuenta, que el barrio se levanta sobre la falda de una montaña, por ende, se encuentra diferentes tipos de zonas de tránsito, como escaleras prolongadas y accesos creados artesanalmente, que no permiten el flujo de todo tipo de personas e incluso se vuelven peligrosos para las personas físicamente saludables.

Figura 24. Ruta 2 visualización. Por Patiño Rodríguez, S. S. (2019). Accesibilidad de los trayectos que realiza un habitante con discapacidad para acudir al upa de candelaria la nueva desde los barrios Arborizadora alta, Arborizadora baja y Candelaria la nueva. Universidad Santo Tomás. Bogotá Colombia.

Esta ruta tiene una distancia de 688 m, de acuerdo con el punto de partido que se ve en la figura 23. Esta ruta al igual que las anteriores debe ser recorrida a pie, ya que a pesar de que por la vía más cercana transita una ruta de transporte público, el punto de partida no se encuentra cercano a alguna parada de dicha ruta.

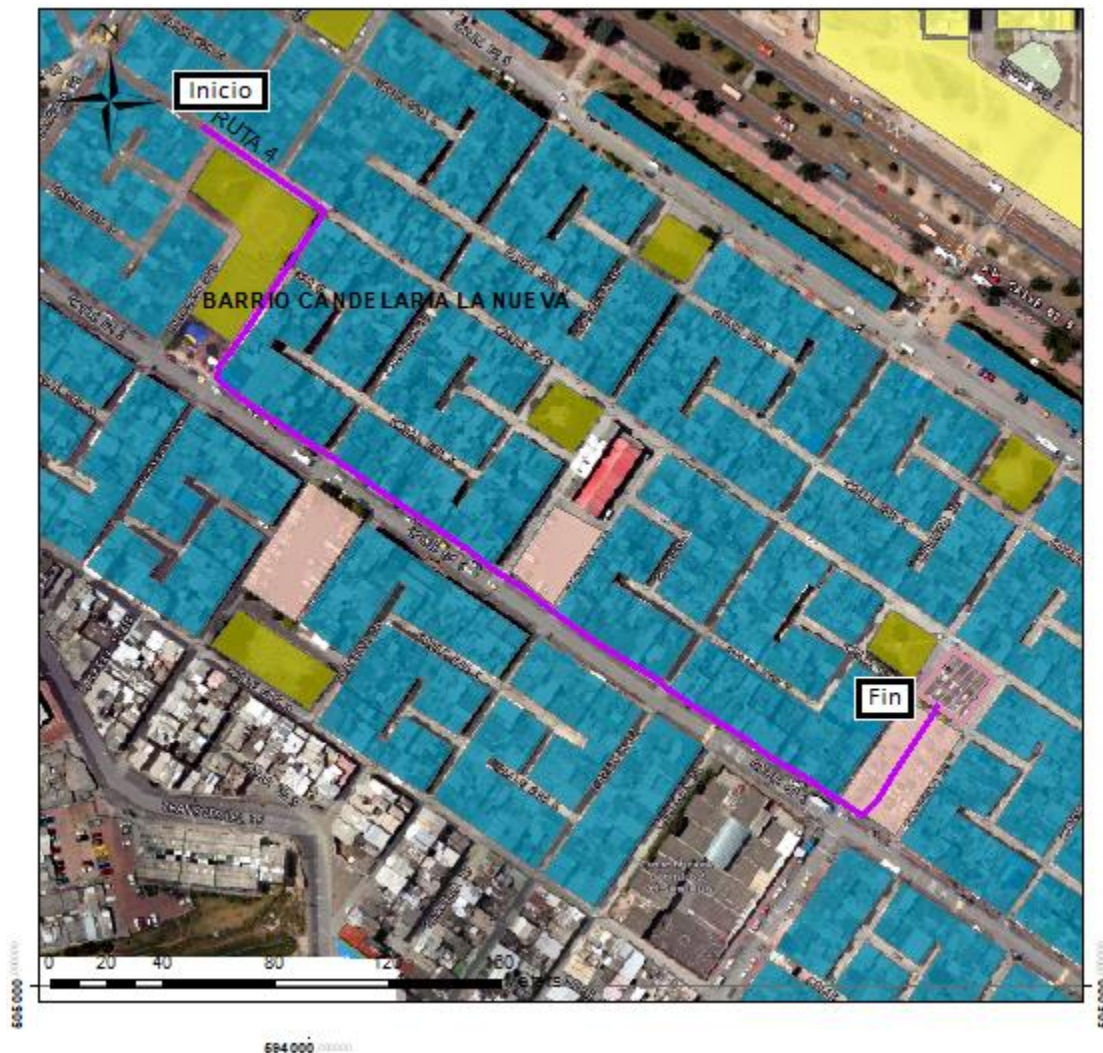
Figura 26. Ruta 4 visualización. Por Patiño Rodríguez, S. S. (2019). Accesibilidad de los trayectos que realiza un habitante con discapacidad para acudir al upa de candelaria la nueva desde los barrios Arborizadora alta, Arborizadora baja y Candelaria la nueva. Universidad Santo Tomás. Bogotá Colombia.

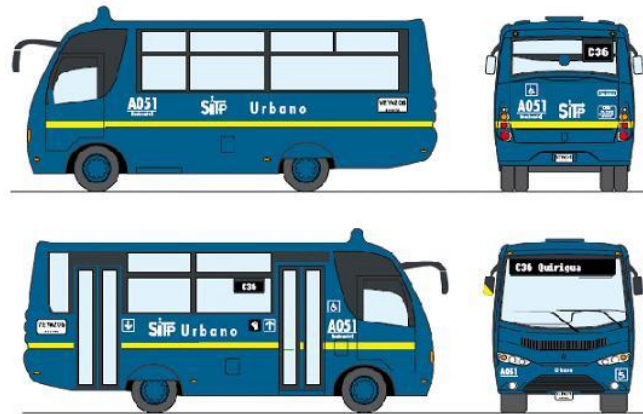
*Figura 29. Busetón y buseta.*

Figura 29. Buses tipo que cubren rutas que pasa por los barrios en estudio. Servicios- buseta y busetón. Retrieved from <http://www.sitp.gov.co/publicaciones.php>

Este tipo de buses algunas veces cuentan con diferentes sistemas de plataformas móviles verticalmente que permiten el acceso de las personas en condición de discapacidad por la puerta trasera, pero así mismo algunos de estos buses no vienen con este tipo de sistemas, lo que hace que se produzca una segregación para cierto tipo de población y para el caso no tener a tiempo un transporte que los acerque al UPA.

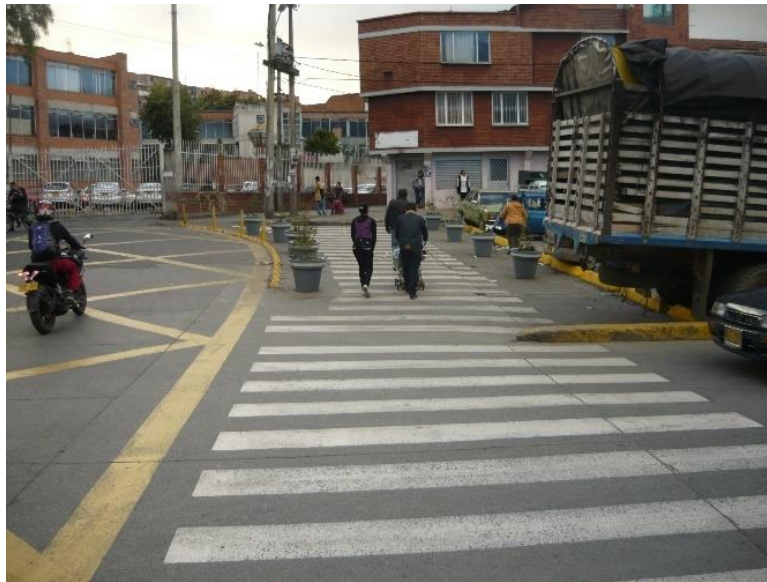
Figura 30. Intersección a nivel creada para el paso de todo tipo de personas. Por Patiño Rodríguez, S. S. (2019). Accesibilidad de los trayectos que realiza un habitante con discapacidad para acudir al upa de candelaria la nueva desde los barrios Arborizadora alta, Arborizadora baja y Candelaria la nueva. Universidad Santo Tomás. Bogotá Colombia.

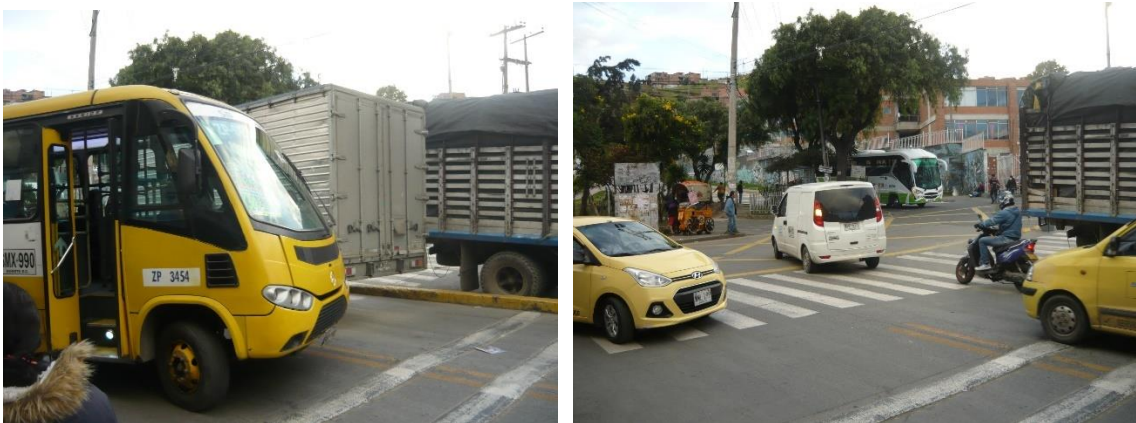
Figura 31. Intersección a nivel con alto flujo vehicular. Por Patiño Rodríguez, S. S. (2019). Accesibilidad de los trayectos que realiza un habitante con discapacidad para acudir al upa de candelaria la nueva desde los barrios Arborizadora alta, Arborizadora baja y Candelaria la nueva. Universidad Santo Tomás. Bogotá Colombia.

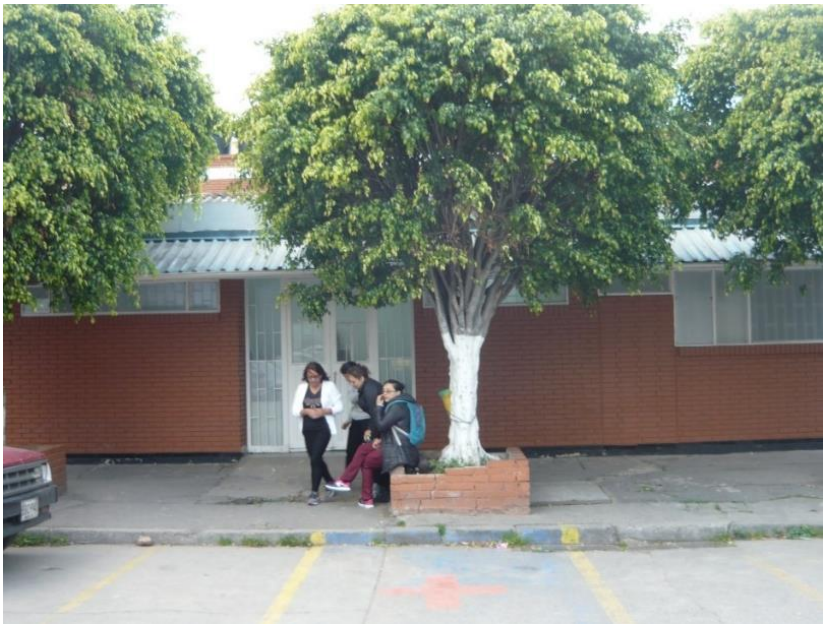
*Figura 32. Acceso UPA de Candelaria La Nueva.*

Figura 32. Puerta principal UPA. Por Patiño Rodríguez, S. S. (2019). Accesibilidad de los trayectos que realiza un habitante con discapacidad para acudir al upa de candelaria la nueva desde los barrios Arborizadora alta, Arborizadora baja y Candelaria la nueva. Universidad Santo Tomás. Bogotá Colombia.

Teniendo como referencia la entrada al UPA de candelaria, el andén que conecta este centro médico, con la vía vehicular no cuenta con ninguna rampa que permita el correo desplazamiento por este paso que es indispensable para todo tipo de personas.

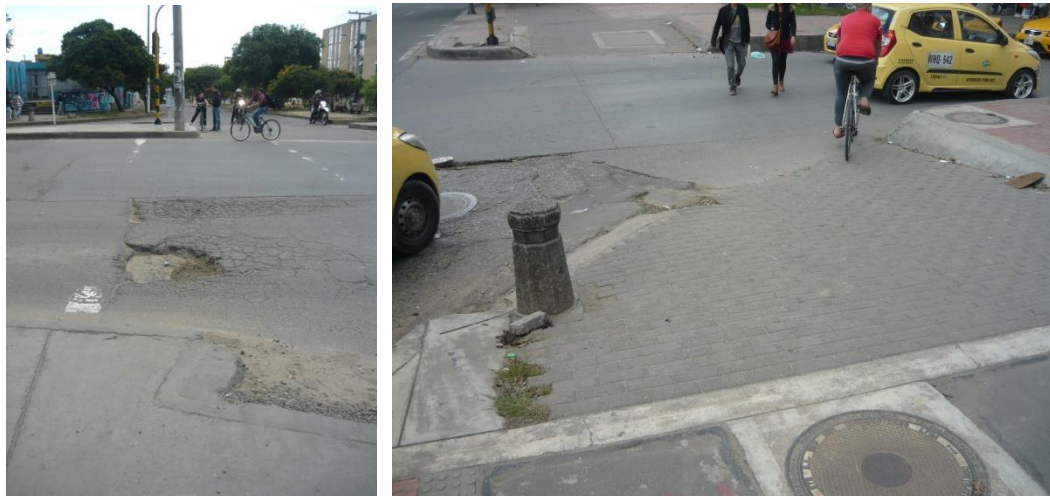
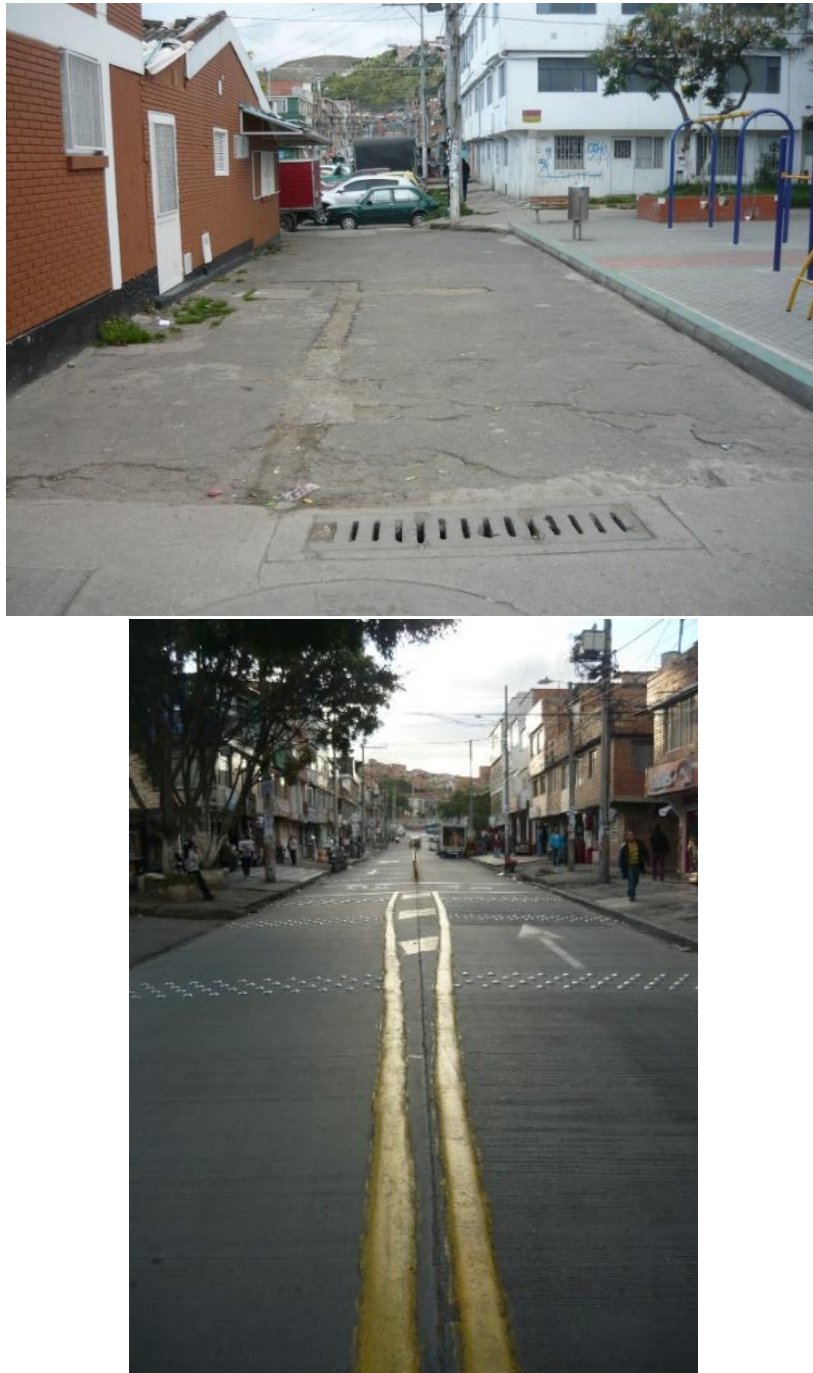
Figura 33. Condiciones de la vía en donde se observan las características que van en la lista de chequeo. Por Patiño Rodríguez, S. S. (2019). Accesibilidad de los trayectos que realiza un habitante con discapacidad para acudir al upa de candelaria la nueva desde los barrios Arborizadora alta, Arborizadora baja y Candelaria la nueva. Universidad Santo Tomás. Bogotá Colombia.

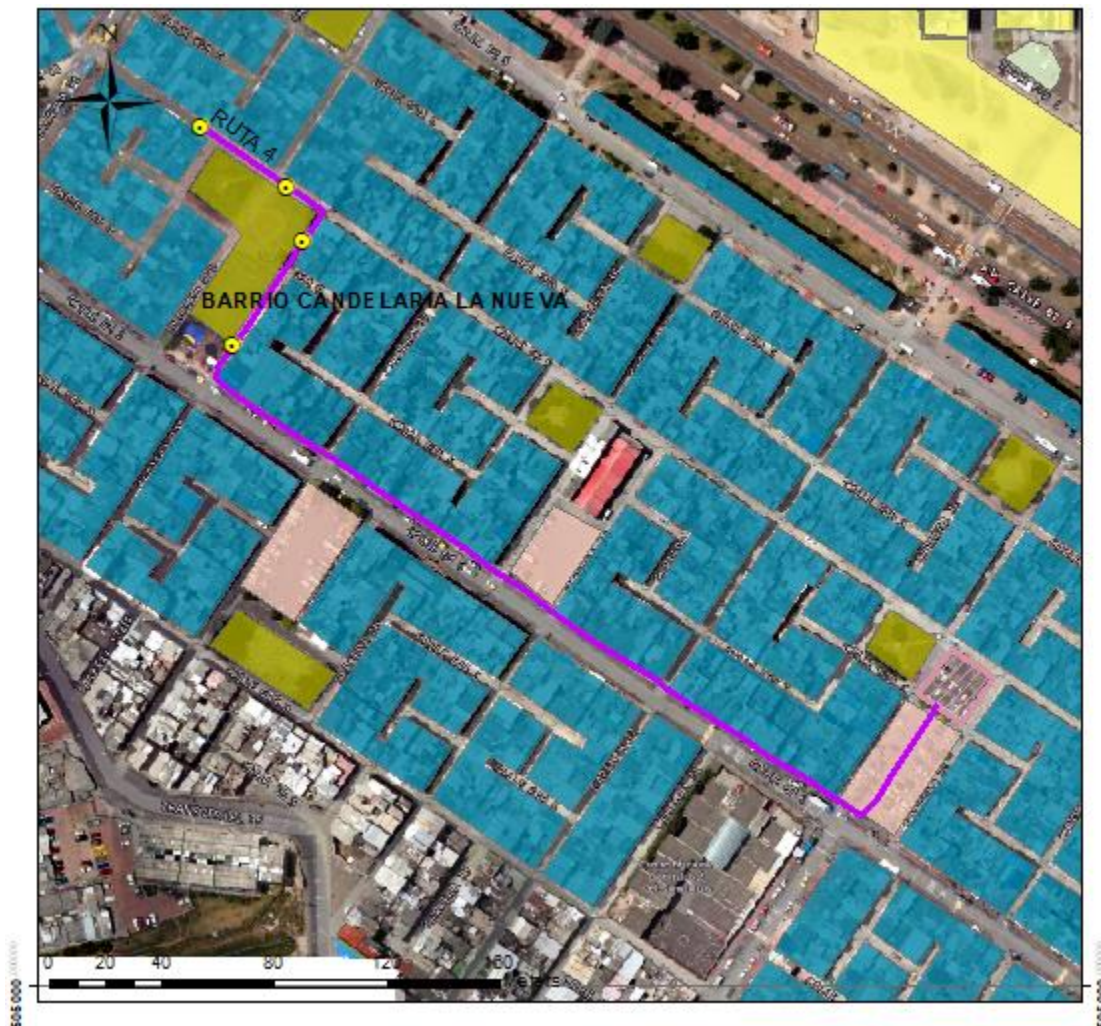
Figura 35. Ruta 4 electa, visualización de la ruta en color morado. Por Patiño Rodríguez, S. S. (2019). Accesibilidad de los trayectos que realiza un habitante con discapacidad para acudir al upa de candelaria la nueva desde los barrios Arborizadora alta, Arborizadora baja y Candelaria la nueva. Universidad Santo Tomás. Bogotá Colombia.

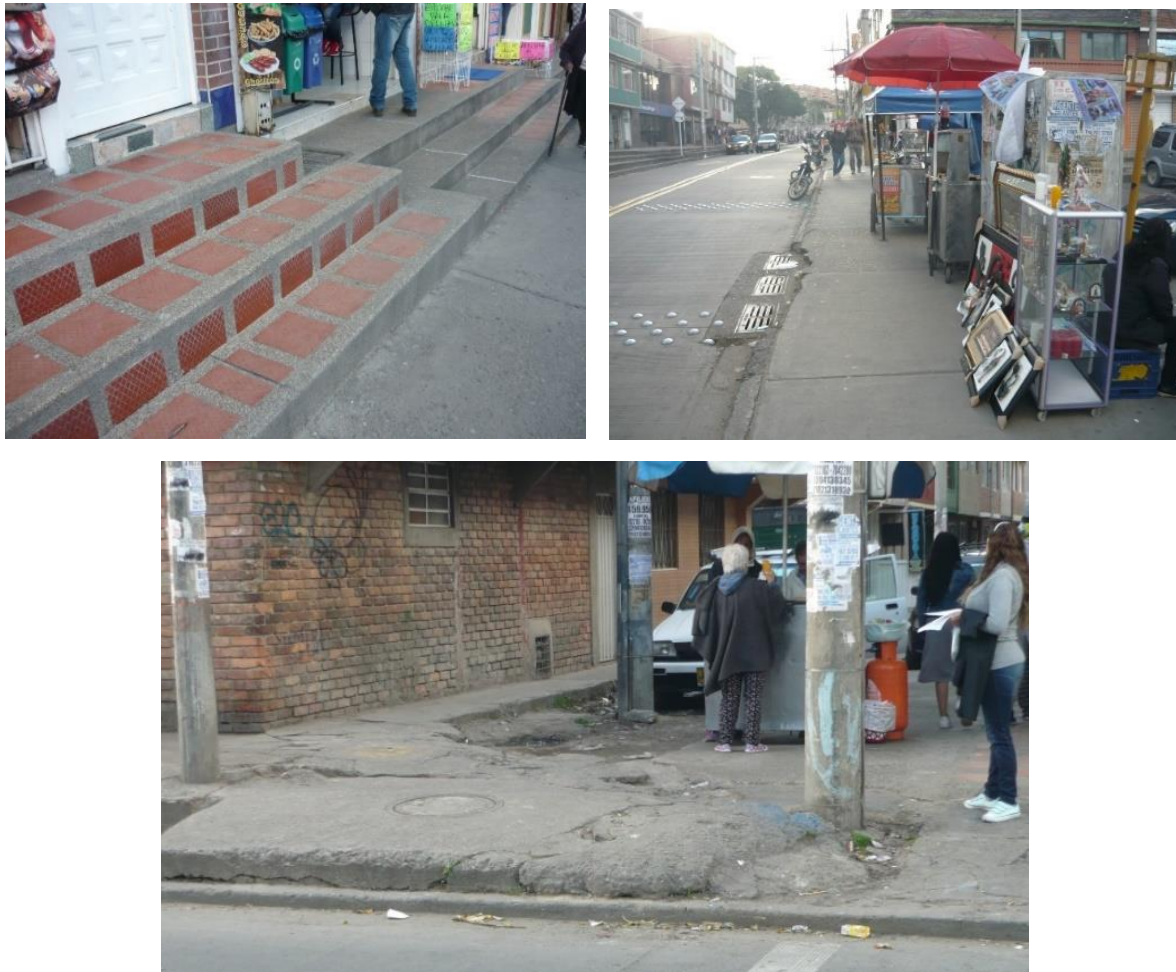
Figura 36. Condiciones de la ruta que fue electa para la adaptación. Por Patiño Rodríguez, S. S. (2019). Accesibilidad de los trayectos que realiza un habitante con discapacidad para acudir al upa de candelaria la nueva desde los barrios Arborizadora alta, Arborizadora baja y Candelaria la nueva. Universidad Santo Tomás. Bogotá Colombia.

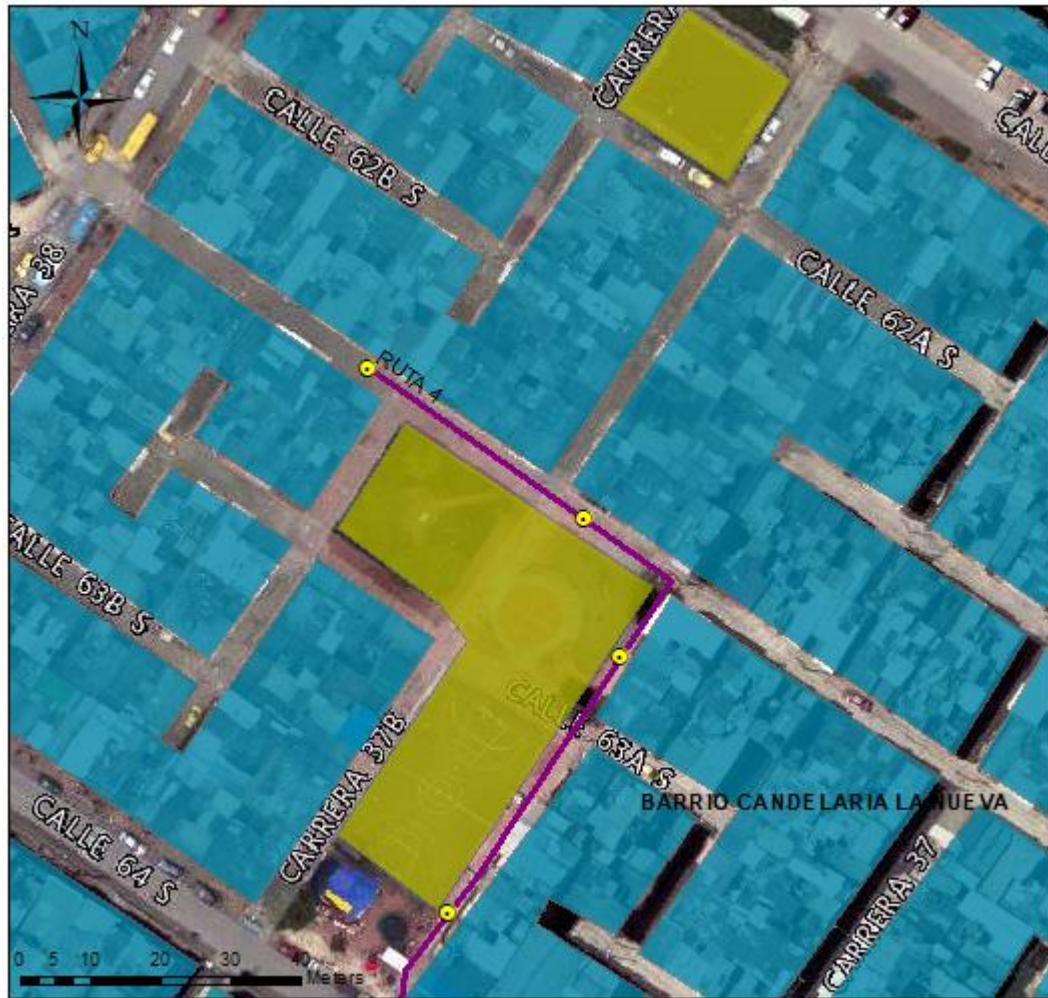
Figura 37. Sección Ruta 4 a suprimir, visualización de la ruta en color morado. Por Patiño Rodríguez, S. S. (2019). Accesibilidad de los trayectos que realiza un habitante con discapacidad para acudir al upa de candelaria la nueva desde los barrios Arborizadora alta, Arborizadora baja y Candelaria la nueva. Universidad Santo Tomás. Bogotá Colombia.

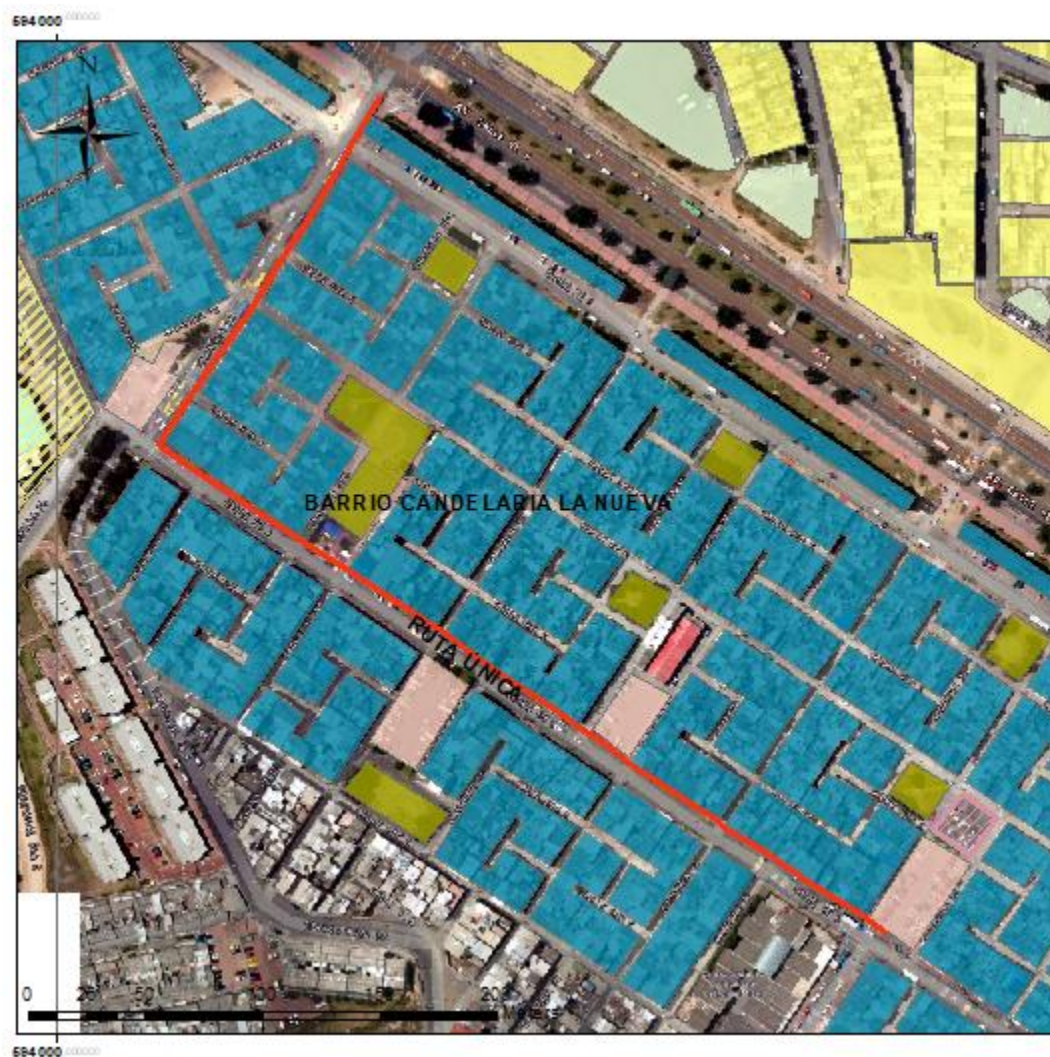
Figura 38. Ruta 4 extendida, visualización de la ruta en color rojo. Por Patiño Rodríguez, S. S. (2019). Accesibilidad de los trayectos que realiza un habitante con discapacidad para acudir al upa de candelaria la nueva desde los barrios Arborizadora alta, Arborizadora baja y Candelaria la nueva. Universidad Santo Tomás. Bogotá Colombia.

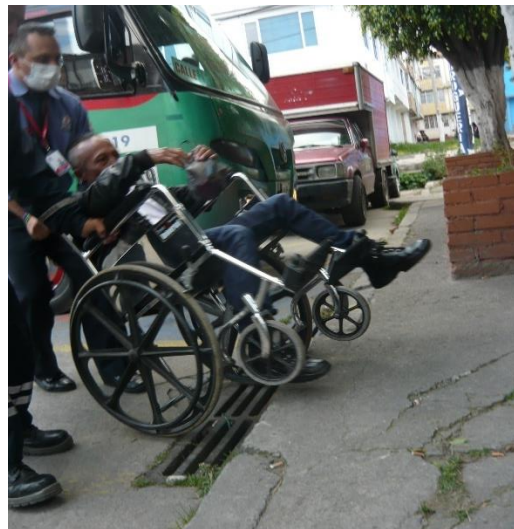
Figura 41. Acceso sin rampas al UPA. Por Patiño Rodríguez, S. S. (2019). Accesibilidad de los trayectos que realiza un habitante con discapacidad para acudir al upa de candelaria la nueva desde los barrios Arborizadora alta, Arborizadora baja y Candelaria la nueva. Universidad Santo Tomás. Bogotá Colombia.

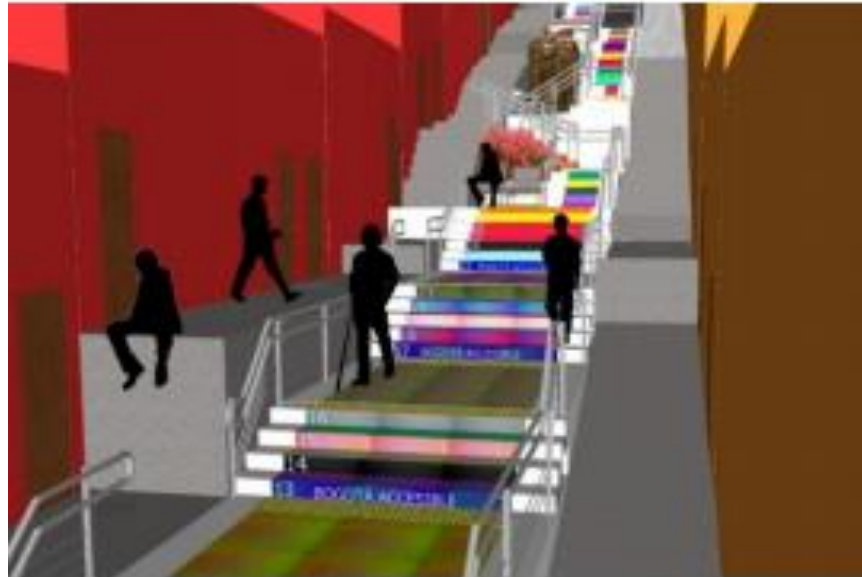
Figura 44. Mobiliario, Señalización y Demarcación en Condiciones de Pendiente Pronunciada. Cartilla de Andenes Bogotá D.C. Retrieved from: [http://www.sdp.gov.co/sites/default/files/cartilla\\_andenes\\_modificacion\\_07-06-2018.pdf](http://www.sdp.gov.co/sites/default/files/cartilla_andenes_modificacion_07-06-2018.pdf)

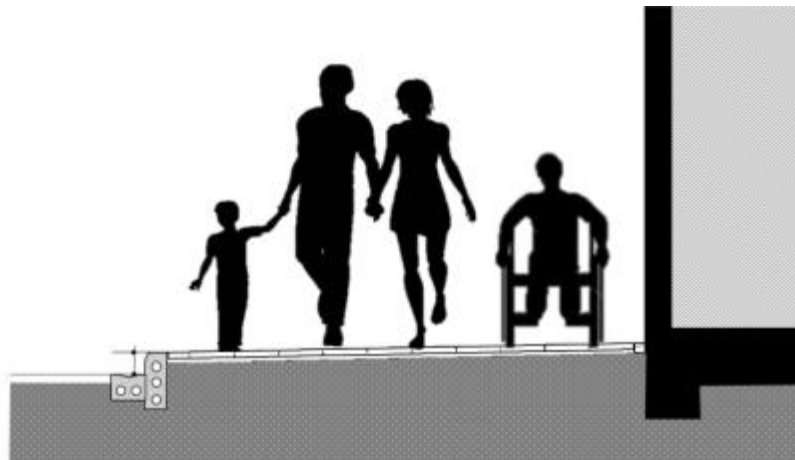
Figura 46. Pendiente Transversal de Anden Tipo. Cartilla de Andenes Bogotá D.C. Retrieved from:  
[http://www.sdp.gov.co/sites/default/files/cartilla\\_andenes\\_modificacion\\_07-06-2018.pdf](http://www.sdp.gov.co/sites/default/files/cartilla_andenes_modificacion_07-06-2018.pdf)

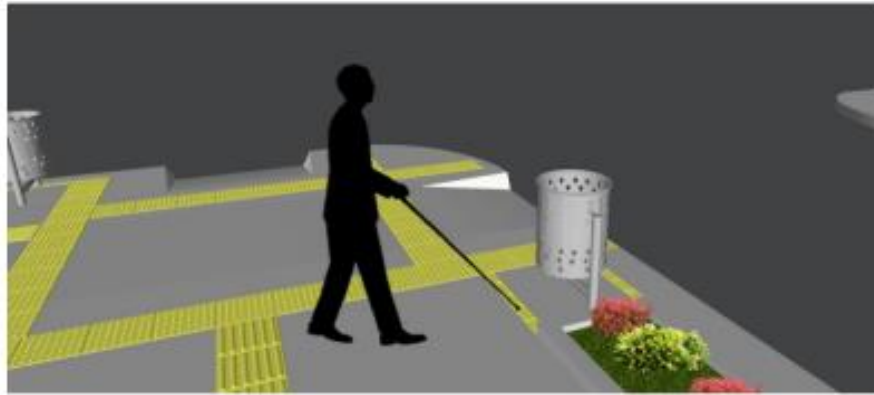
Figura 48. Superficie Táctil Alerta. Cartilla de Andenes Bogotá D.C. Retrieved from: [http://www.sdp.gov.co/sites/default/files/cartilla\\_andenes\\_modificacion\\_07-06-2018.pdf](http://www.sdp.gov.co/sites/default/files/cartilla_andenes_modificacion_07-06-2018.pdf)

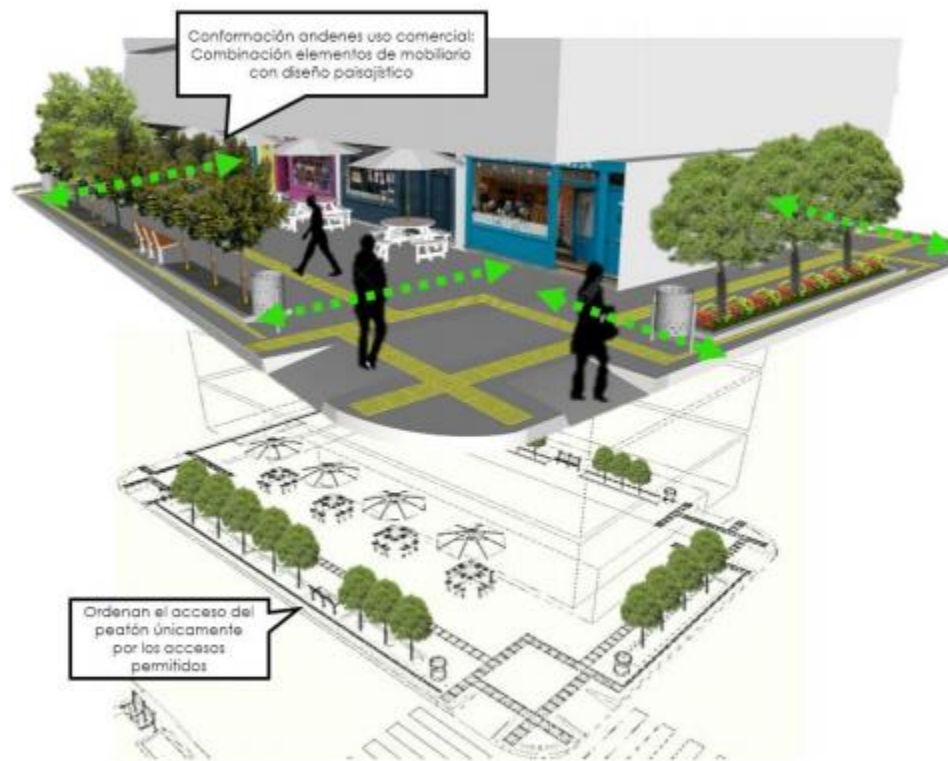
Figura 42. Esquema uso de anden para andenes de uso predominantemente comercial. Cartilla de Andenes Bogotá D.C. Retrieved from: [http://www.sdp.gov.co/sites/default/files/cartilla\\_andenes\\_modificacion\\_07-06-2018.pdf](http://www.sdp.gov.co/sites/default/files/cartilla_andenes_modificacion_07-06-2018.pdf)
