**Accesibilidad de los trayectos que realiza un habitante con discapacidad para  
acudir al upa de candelaria la nueva desde los barrios Arborizadora alta,  
Arborizadora baja y Candelaria la nueva**

**Trabajo de grado para optar por el título Ingeniero Civil**

**Universidad Santo Tomás**

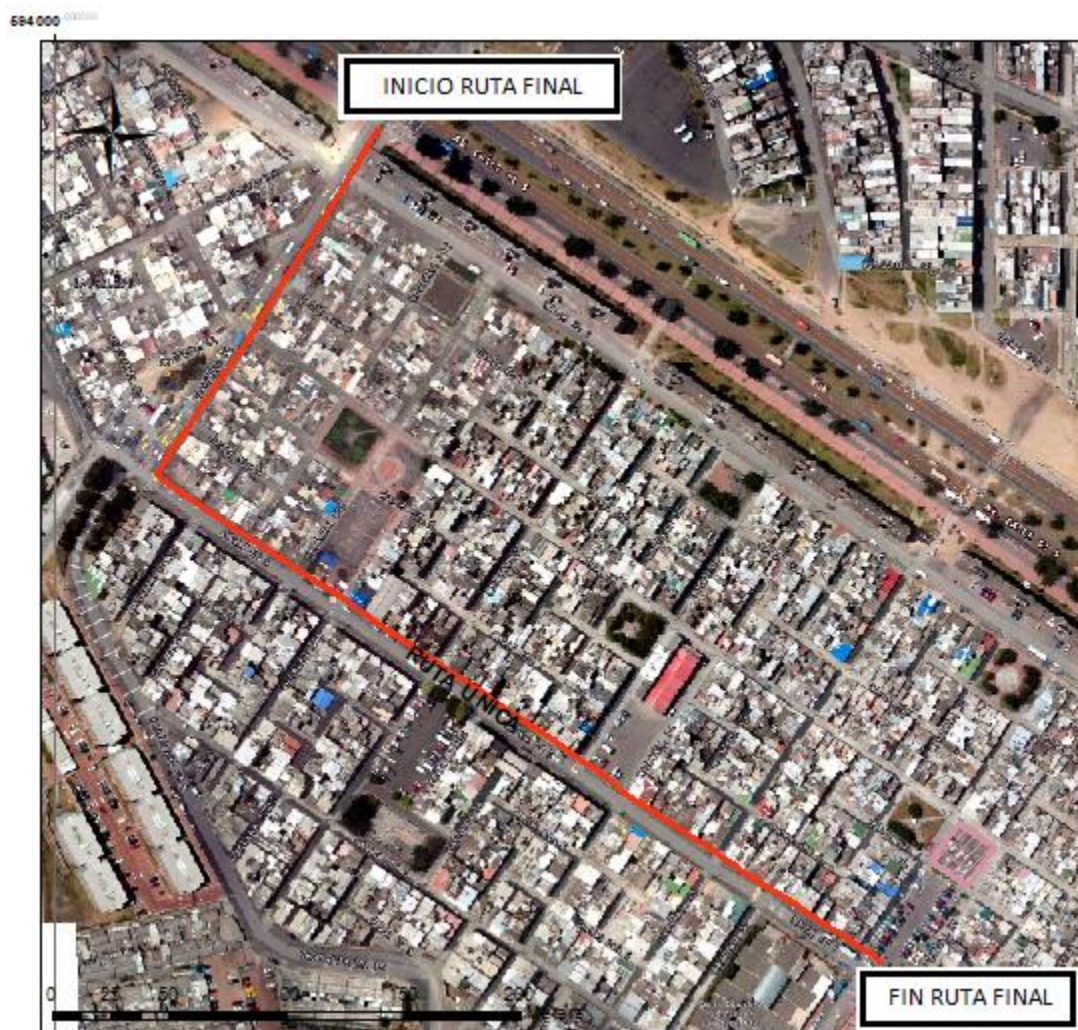
*Figura 61. Localización ruta final.*

Para la adaptación de la vía se debe recordar de nuevo cual es la ruta final que se adoptó para la movilidad de las personas, en especial las personas en condición de discapacidad. En la imagen se encierra en un círculo en punto de inicio y de fin con ciertas características a lo largo de la ruta que fueron descritas anteriormente.

Figura 60. Ruta final. 3 visualización. Por Patiño Rodríguez, S. S. (2019). Accesibilidad de los trayectos que realiza un habitante con discapacidad para acudir al upa de candelaria la nueva desde los barrios Arborizadora alta, Arborizadora baja y Candelaria la nueva. Universidad Santo Tomás. Bogotá Colombia.

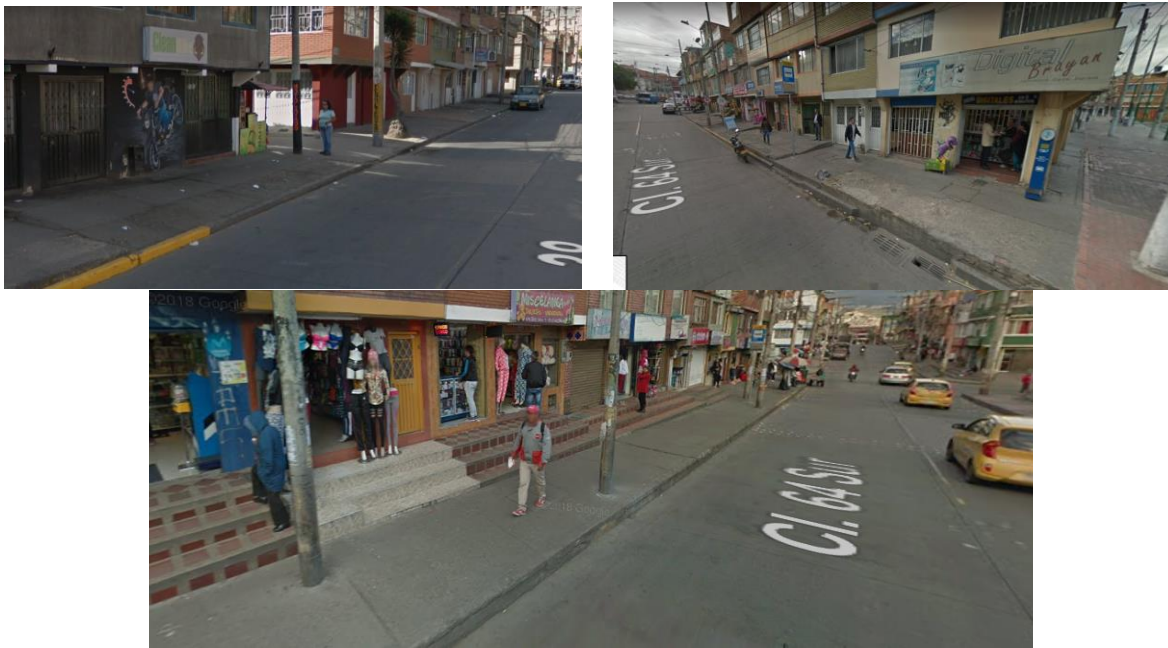
*Figura 64. Zonas peatonales para la adaptación.*

Figura 63. Zonas peatonales para la adaptación. Google maps-zona peatonal. Retrieved from <https://www.google.com/maps/@4.5713781,-74.1520236,19.15z>

Las anteriores figuras detallan diferentes puntos durante la ruta, que estarán sujetos a la adecuación respecto a la instalación de las losas prefabricadas y demás elementos que conforman un andén, que serán dispuestas de la forma más eficiente, la ruta en los tramos presenta diferentes condiciones de acceso a los predios por lo cual se debe tener en cuenta que se tiene una reducción en cuanto a la franja de circulación que se verá reflejada en un valor de aproximadamente 0.50 m (caso que se observa en la tercera figura de las zonas peatonales).

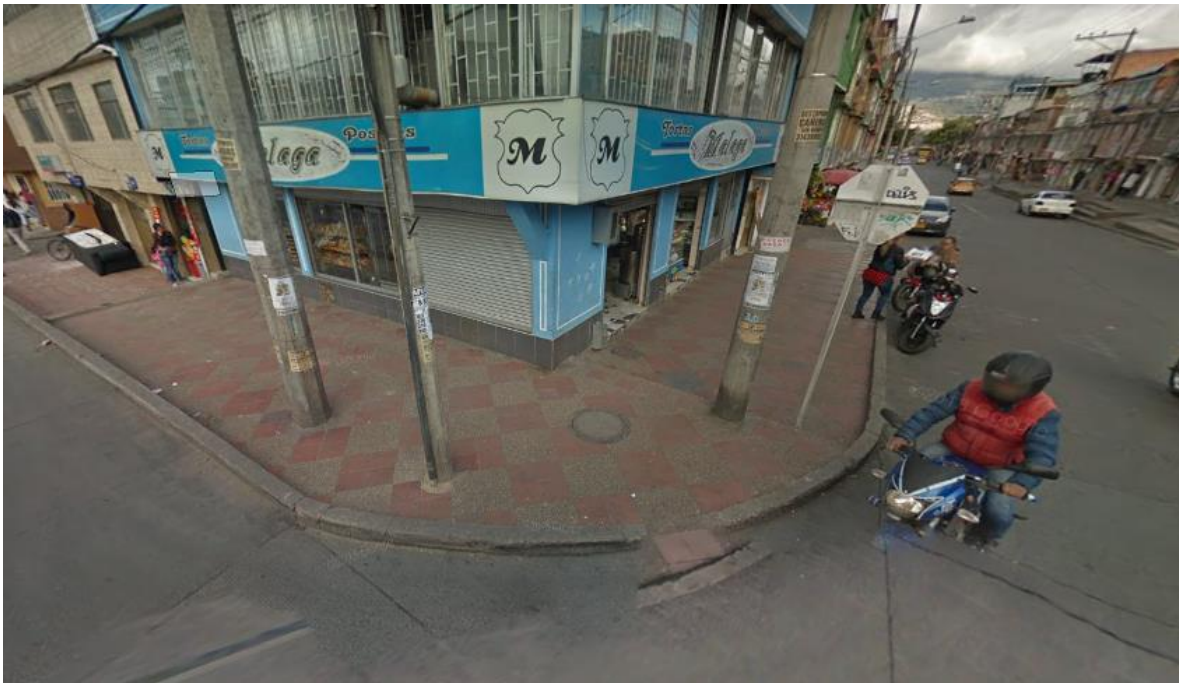
*Figura 65. Intersección andenes (esquina).*

En el cruce de la Carrera 38 con la Calle 64 sur, se debe disponer de zonas podotáctiles, debido al cruce de estos dos andenes que tienen características similares en cuanto a los anchos.

Figura 64. Intersección andenes (esquina). Google maps. Retrieved from <https://www.google.com/maps/@4.5713781,-74.1520236,19.15z>

El primer paso para esta esquina, que es la única durante toda la ruta, es la organización de los postes de alumbrado público y otro tipo de redes que hacen uso de este, esto debido a que interfiere en el correcto tránsito, en esta zona, identificando además de

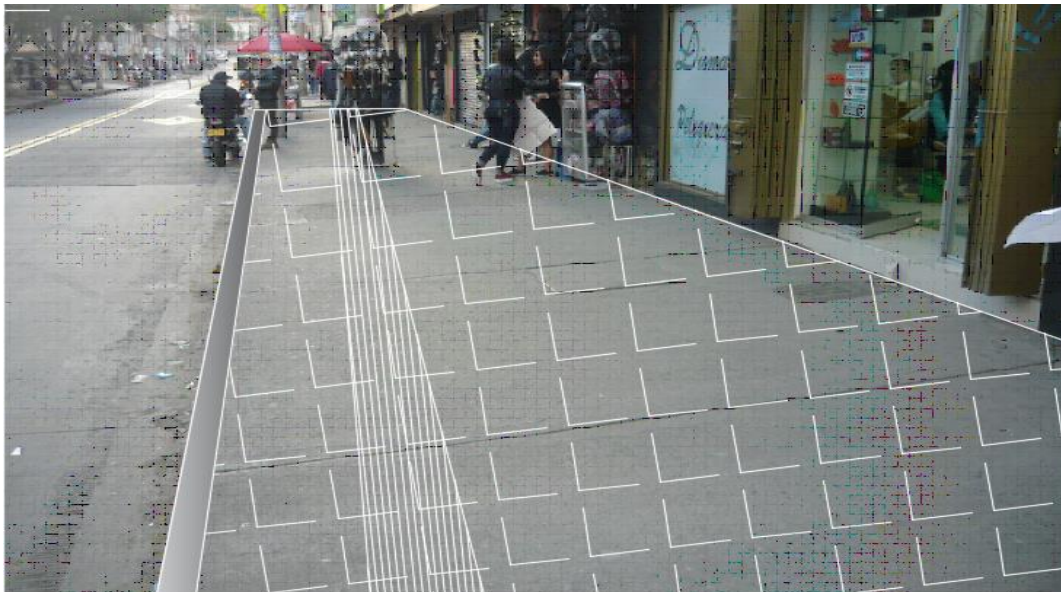
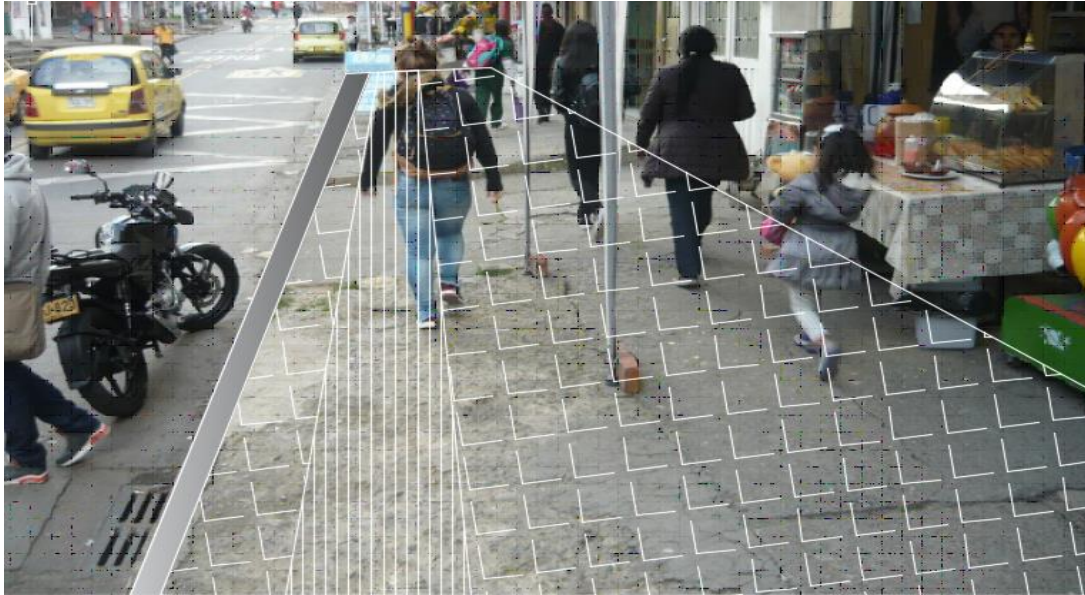
*Figura 67. Esquema franja de circulación zona de proyecto.*

Las siguientes figuras muestran un esquema en la zona del proyecto, de cómo sería la adecuación de los andenes mediante un achurado que, hace referencia a la guía táctil para el tránsito de personas invidentes y la zona de la franja de circulación construida mediante losetas dispuesta en forma hilada, para finalizar con el sardinel. En la figura se observa en la parte izquierda el sardinel tipo B, la guía táctil y la baldosa lisa.

Figura 66. Esquema franja de circulación zona de proyecto. 3 visualización. Por Patiño Rodríguez, S. S. (2019). Accesibilidad de los trayectos que realiza un habitante con discapacidad para acudir al upa de candelaria la nueva desde los barrios Arborizadora alta, Arborizadora baja y Candelaria la nueva. Universidad Santo Tomás. Bogotá Colombia.

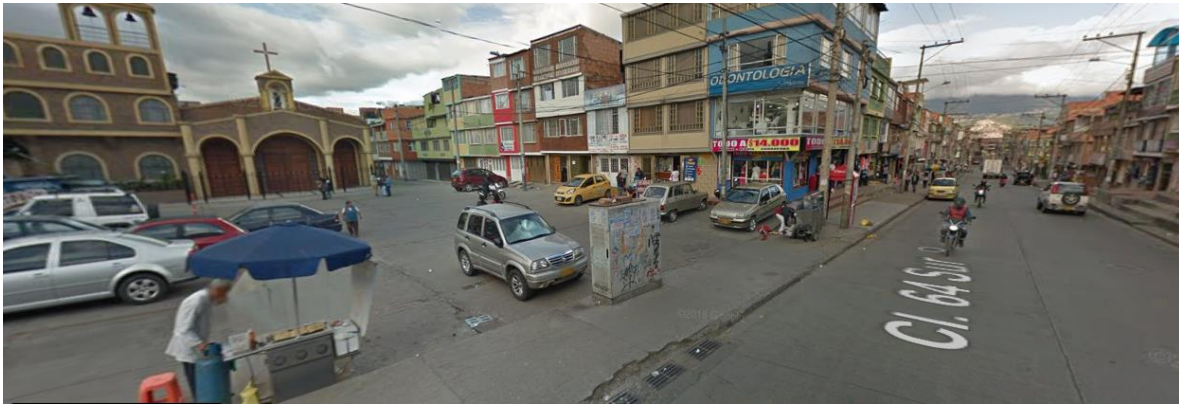
*Figura 72. Caso especial para paso de peatones.*

La siguiente figura, hace referencia al punto en donde se puede implementar el Pompeyano.

Figura 71. Google maps-caso especial para paso de peatones. Retrieved from <https://www.google.com/maps/@4.5697232,-74.1503653,19.47z>

Se plantea la posible implementación a este paso, debido a que en este sector se encuentra la vía principal, y mediante el espacio encerrado en el círculo rojo, se realiza el paso de vehículos que se dirigen a las instalaciones de la iglesia, al instalar este paso, se reduce la velocidad de los automóviles, se les da prioridad a los peatones, evitando diferencias de nivel al implementar diferentes métodos, para este punto en específico.
