**Centro De Rehabilitación Para Personas Con Movilidad Reducida En El Norte De
Bucaramanga**

Tesis De Grado Para Optar Al Título De Arquitecto

Universidad Santo Tomás, Bucaramanga

2016

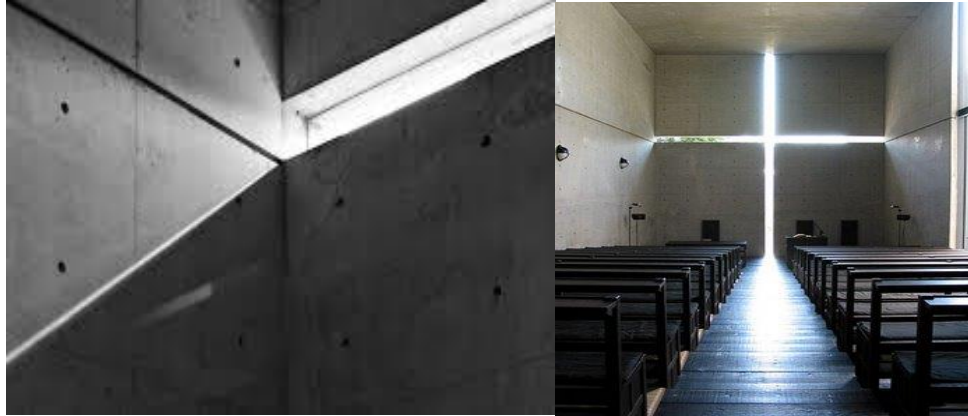
Por lo anterior, la finalidad del proyecto es hacer un centro de rehabilitación que vaya acorde a la arquitectura moderna ya que se caracteriza por el Máximo aprovechamiento de los espacios para que sea accesible y optimo a las necesidades de los pacientes. Por ende la propuesta e identificación del centro de rehabilitación es diseñar teniendo como base las variables y principios arquitectónicos, como el aprovechamiento de la luz natural, la orientación del proyecto para que no haya asoleamiento a los distintos espacios y se aproveche la ventilación al estar bien ubicado. En cuanto a los materiales el hormigón es el protagonista por el color y las marcas quedan plasmadas en las fachadas que al quitar el encofrado le dan un sello específico al proyecto.

Figura 5. Marcas del encofrado en el hormigón.

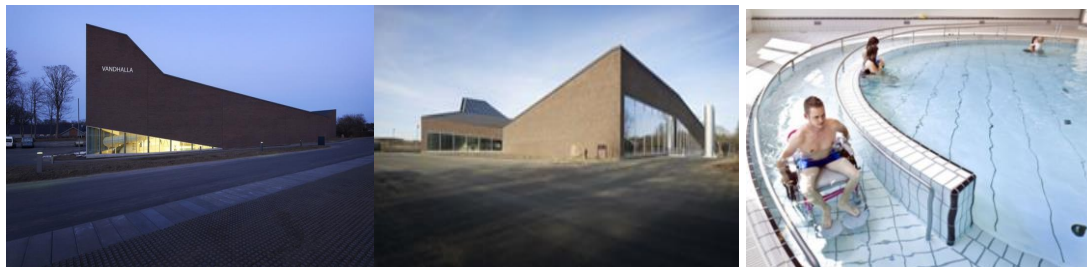
Nombre: CENTRO DE REHABILITACIÓN VANDHALLA **arquitectos:** Egmont / cubo arkitekter + force4 architects

Localización: hou seaportcenter, villavej 25, odder, Dinamarca **área:** 4000.0 m² **año:** 2013

Figura 7. Centro de rehabilitación Vandhalla.

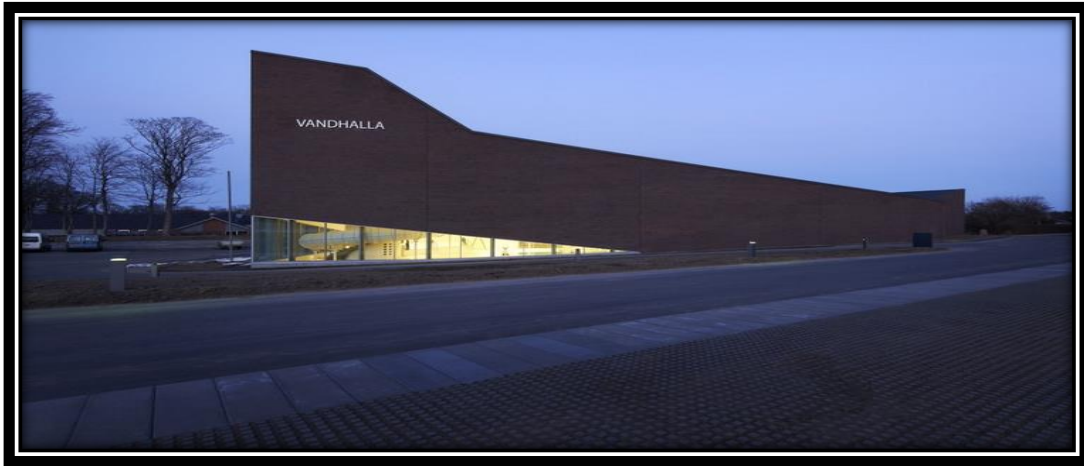
Figura 12. Fachada principal.

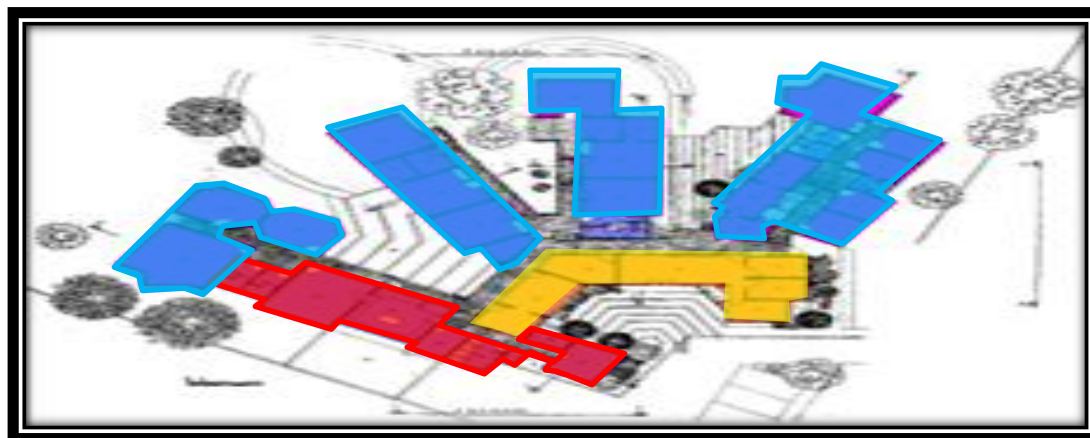
Figura 14. Distribución espacial.

El ingreso se realiza a través de la zona administrativa (color amarillo), de donde se desprenden 4 ejes que corresponden a la zona de terapias (color azul), y a la zona de servicios (color rojo).

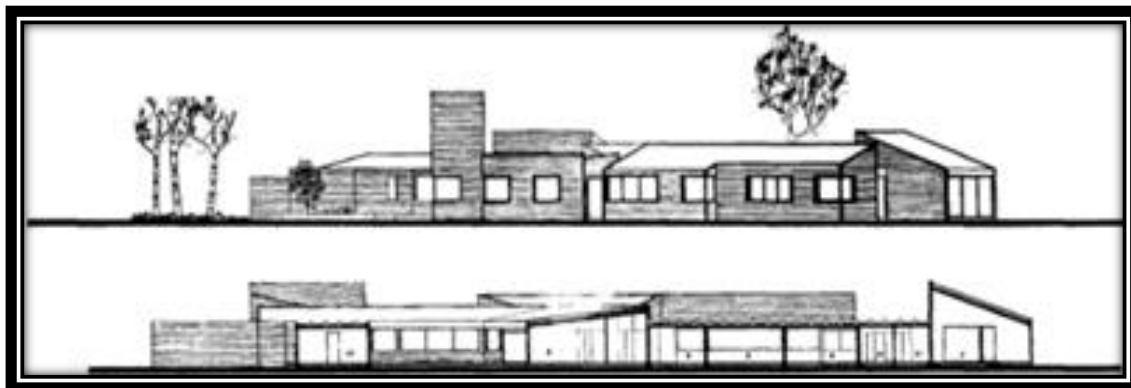
Figura 15. Corte y fachada.

Técnico	Movimiento arquitectónico		x	El centro se cataloga como movimiento arquitectónico contemporáneo por su estética.
	Estructural		x	Es una estructura con muros de carga en ladrillo a la vista.
	Modulación		x	Se crea un eje principal que es el acceso y a través de él se desplaza la modulación radial dividida por 4 ejes, cada eje tiene diferentes formas de modular dependiendo de los usos que se le dan al módulo principal.
	materiales		x	La cubierta con una estructura metálica y teja en asbesto – cemento, muros de carga en ladrillo a la vista.
