**ESTANDARIZACIÓN DE LOS PROCESOS PARA EL MECANIZADO DE LOS
CILINDROS EN LOS TORNOS 300 Y 450 DEL TALLER DE CILINDROS DE
LAMINACIÓN EN LA EMPRESA ACERÍAS PAZ DEL RIO**

**Trabajo de grado presentado como requisito para optar por el título de
Ingeniero mecánico**

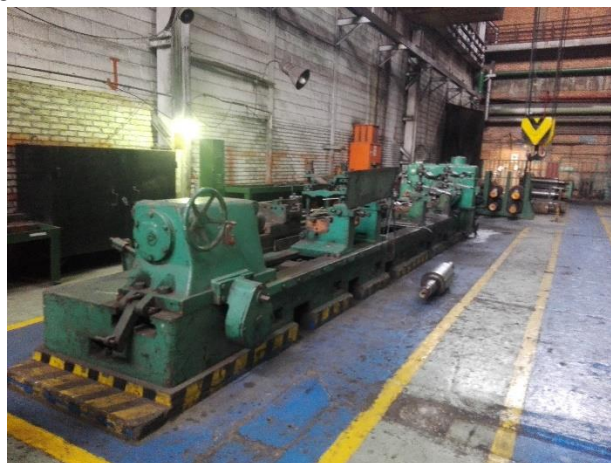
Figura 6. Torno 450

Para hacer el diagnóstico de los procesos del taller, se supervisaron los trabajos, por medio de un seguimiento al mecanizado y rectificado de los cilindros mediante figuras como se muestra en las figuras 6 a 15 y revisando las posibles fallas que los operadores puedan tener a la hora de preparar o ejecutar un proceso. La figura 6 muestra el torno 450 donde se mecanizan los cilindros del tren Morgan, este torno es más grande que el torno 300, el torno 300 mecaniza cilindros del tren 450. En el tren Morgan se produce Alambrón mientras que en el tren 450 se produce varilla.

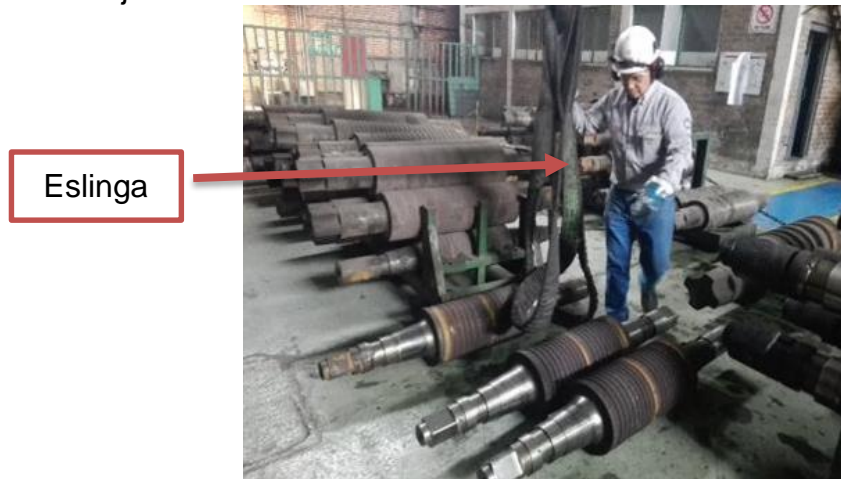
Figura 7. Izaje de los cilindros a rectificar

Algunos ejemplos que se pudieron observar son; el uso de eslingas en mal estado para izar los cilindros en la zona de almacenamiento antes de su montaje en el torno (véase figura 7), no utilizar los vientos para dirigir la carga, herramientas de corte mal afilados, entre otros. Las cuales son condiciones inseguras que puede afectar al operador y causarle un accidente o incidente.

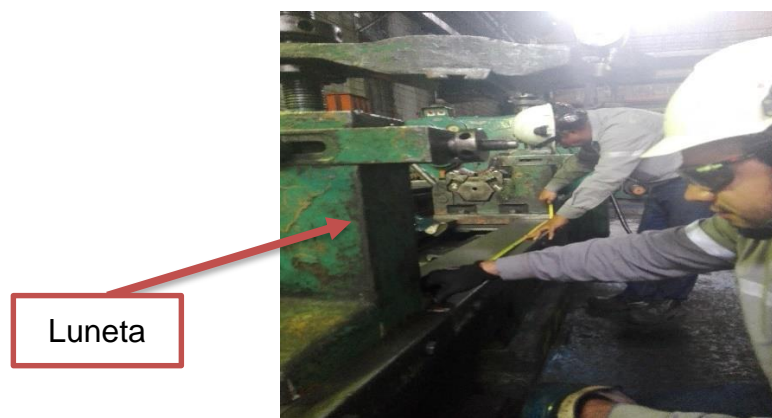
Figura 8. Distancia entre lunetas

Entre los procesos que se evaluaron están la estandarización de la posición de las lunetas a lo largo del cilindro, usando los cuellos como puntos de apoyo para el proceso de mecanizado, como se evidencia en la figura 8. Ya que anteriormente estas medidas variaban entre operario y operario, con este estudio se busca definir unas medidas estandarizadas para ubicar las lunetas y así garantizar un correcto trabajo.

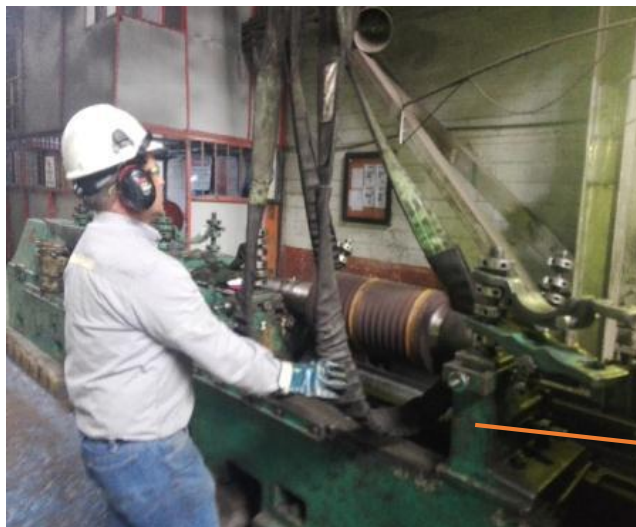
Figura 9. Montaje del cilindro al torno

En la figura 9 se evidencia el montaje del cilindro, para realizar bien esta labor se deben verificar las distancias entre lunetas, las cuales son los puntos de apoyo donde van los cuellos del cilindro, estas lunetas son los soportes que tiene el torno para apoyar el cuello de cilindro estas son ajustables dependiendo de la longitud del cilindro a mecanizar, se deben limpiar bien los cuellos y verificar que las chumaceras y cojinetes este bien lubricados para evitar rayones en el cuello del cilindro durante el mecanizado.

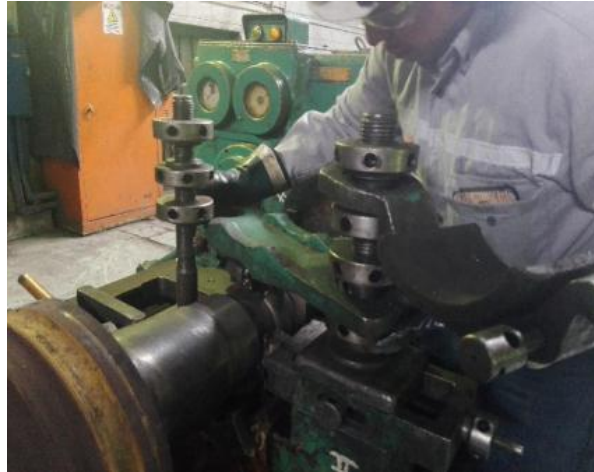
Figura 10. Ajustes entre chumaceras y cojinetes

En la figura 10 se muestran los ajustes que se hacían entre la chumacera y los cojinetes para evitar que el cilindro tenga un movimiento axial y radial de tal forma que al mecanizar o rectificar canales, estos quedarán hechos correctamente.

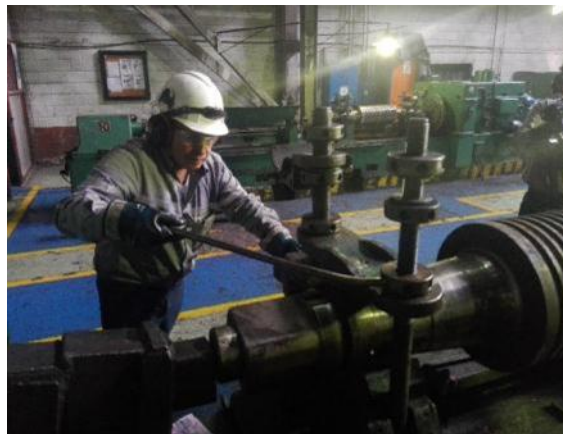
Figura 11. Ajuste de lunetas

La figura 11 muestra los ajustes que se hacen en la luneta para que al momento de acoplar el cilindro al motor del torno se pueda verificar las tolerancias geométricas para garantizar las dimensiones requeridas durante el mecanizado del cilindro

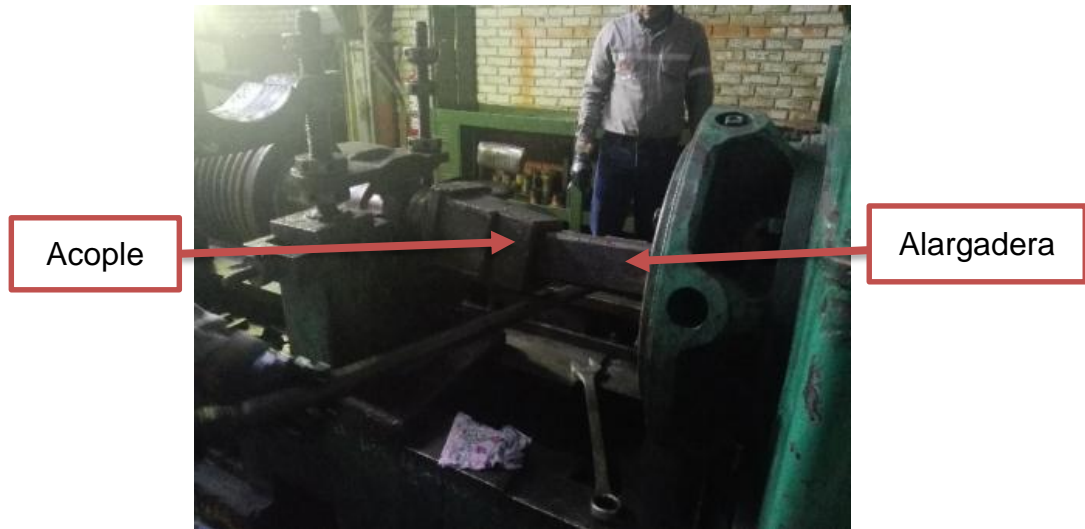
Figura 12. Acoplamiento del torno al cilindro

La Figura 12 muestra el montaje de alargadera y acople para transmitir el movimiento del motor del torno al cuello del cilindro, para iniciar el respectivo desbaste de la tabla del cilindro

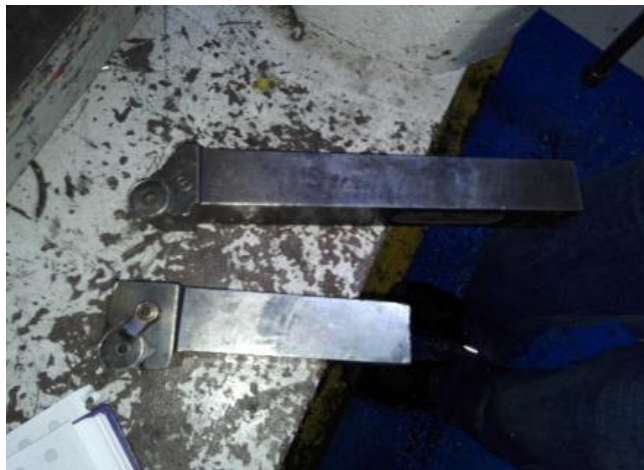
Figura 13. Herramienta de corte.

En la Figura 13 se muestran las herramientas de desbaste, que se utilizan para mecanizar el cilindro, en este se utiliza una herramienta con inserto de carburo de tungsteno que sirve para desbastar la tabla y la otra herramienta que tiene la forma de la plantilla o galga para hacer las canales correspondientes.

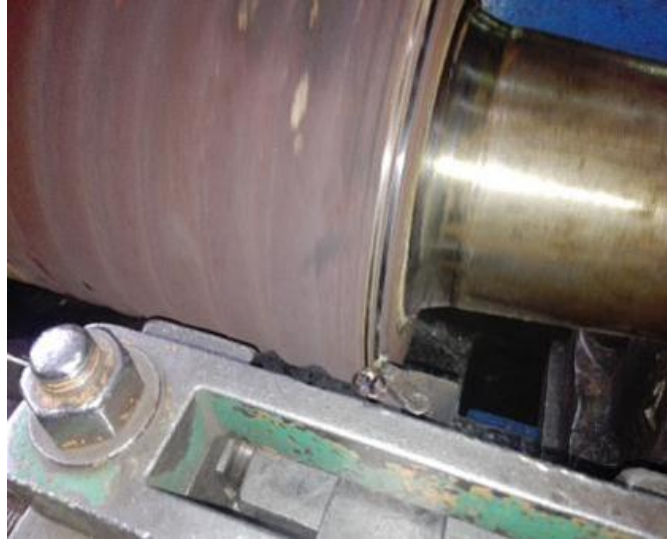
Figura 14. Desbaste de Tabla.

En la figura 14 se muestra el primer desbaste que se le hace a la tabla del cilindro para quitar el óxido e impurezas, en caso de que el cilindro presente fisuras se debe seguir desbastando hasta eliminar fisura.

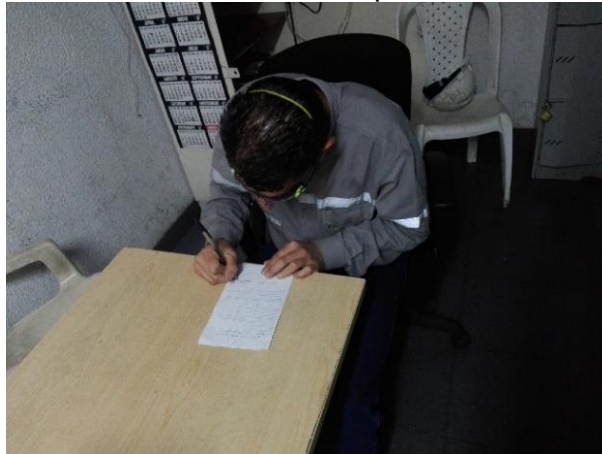
Figura 17. Diligenciamiento de la lista de chequeo torno 450.

En la figura 17 se evidencia el diligenciamiento de la lista de chequeo por parte de un operador antes de operar el torno 450, también el operador tiene que revisar la lista de chequeo del puente grúa todo esto con el fin de evitar accidentes o incidentes a la hora de iniciar su labor.

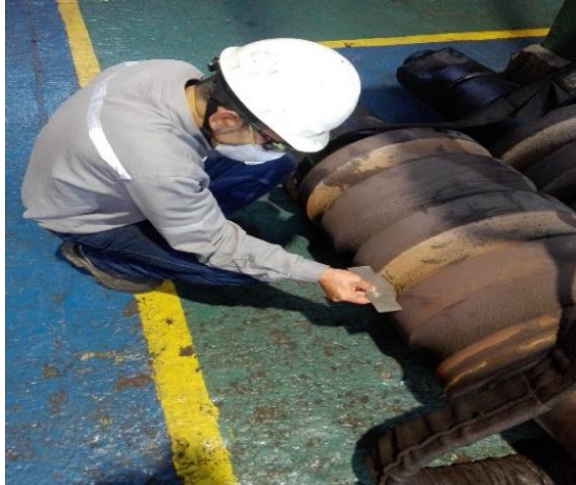
Figura 18. Verificación de las canales a rectificar

En la figura 18 se evidencia al operario verificando las canales del cilindro mediante el uso de una plantilla o galga, para saber cuánto tiene que desbastar el cilindro e identificar el número de cilindro a mecanizar.

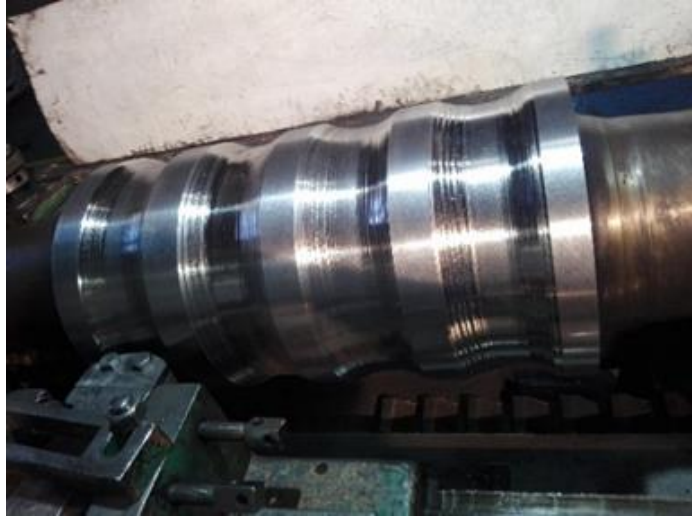
Figura 19. Desbaste de canales

Fase 3, Mecanizado del cilindro: El tercer paso fue medir el tiempo que se gastó para la revisión de la plantilla, en el caso que la plantilla presente un desgaste, será necesario repararla con el uso de limas. En esta fase se debe registrar el tiempo que se gastó en montar el cilindro en el carro transversal del torno, la herramienta para cilindrar, el tiempo que se gasta en desbastar la tabla, en revisar con el micrómetro el diámetro exterior del cilindro, en inspeccionar la tabla del cilindro con el compás de punta para exteriores, en desmontar la herramienta de cilindrar, en montar la herramienta con el perfil del canal a reparar y el tiempo que se gastó desbastando todas las canales del cilindro. En la figura 19 se evidencia el desbaste de la canal del cilindro con el uso del perfil del canal y en la figura 20 se evidencia el afilado de la herramienta de corte con el uso del esmeril.

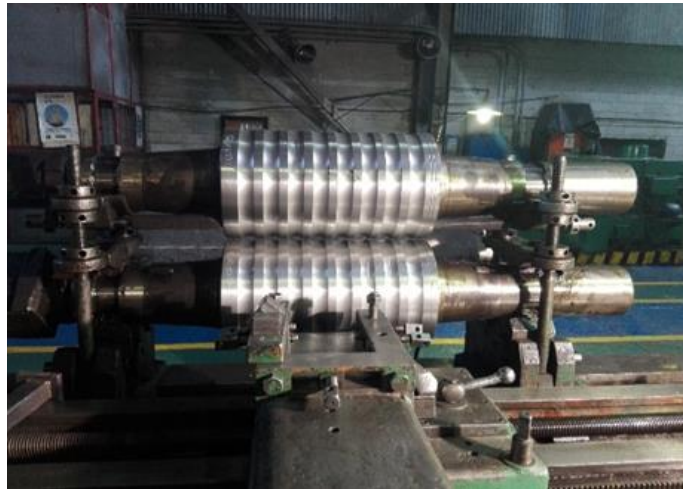
Figura 21. Montaje de los cilindros para alineación de canales.

En la figura 21 se evidencia el montaje de los 2 cilindros en el torno para proceder a desbastar y terminar canales, verificar el alineamiento entre ellas y así garantizar el rectificado correcto de los cilindros.

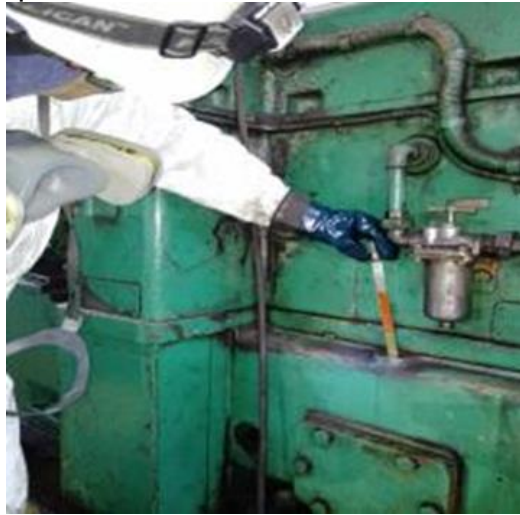
Figura 23. Retiro de dispositivo medidor de aceite del torno 300.

inició el trabajo con el torno 300, el primer paso fue revisar que el torno este desenergizado para evitar algún tipo de accidente o incidente, luego se retira el dispositivo medidor de nivel del aceite para poder extraer el aceite, como muestra la Figura 23.

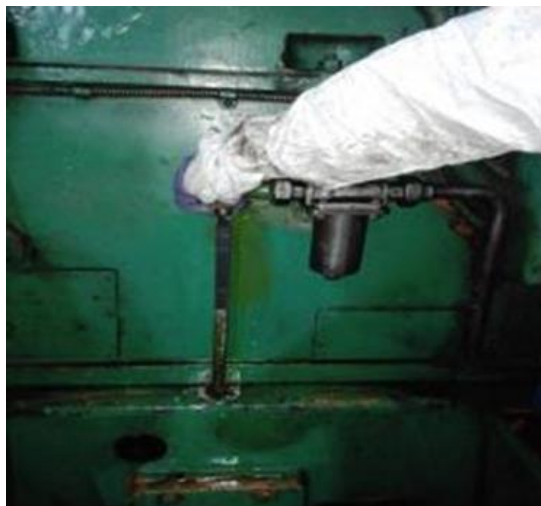
Figura 24. Retiro de dispositivo medidor de aceite del torno 450

En la Figura 24 se evidencia el retiro del dispositivo medidor de aceite del torno 450 para poder extraer el aceite para su respectivo análisis.

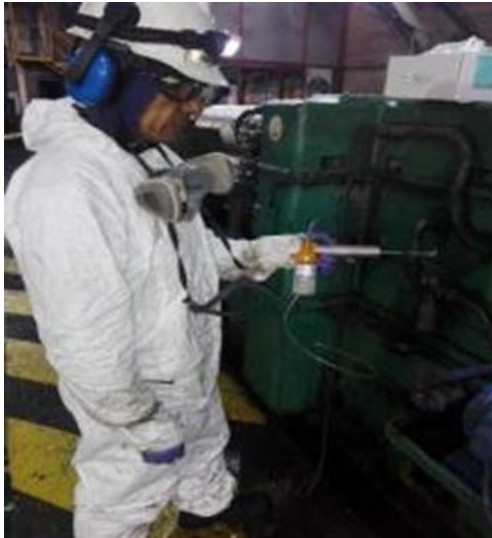
Figura 25. Extracción de aceite torno 300

Después de retirar el dispositivo medidor de aceite se utiliza una bomba extractora de aceite para sacar la muestra cómo se evidencia en la Figura 25.

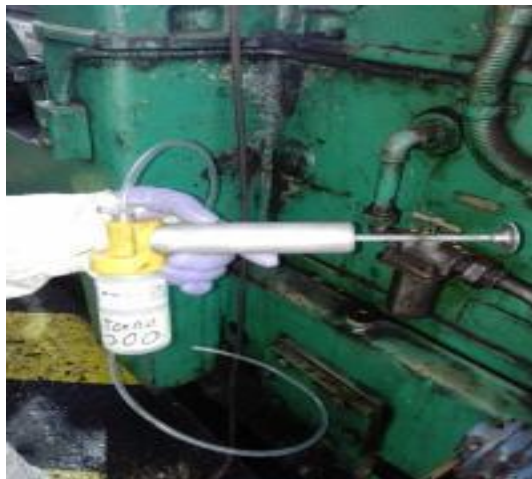
Figura 26. Extracción de aceite torno 450.

En la Figura 26 se evidencia la extracción del aceite del torno 450. Para su posterior análisis de aceite.

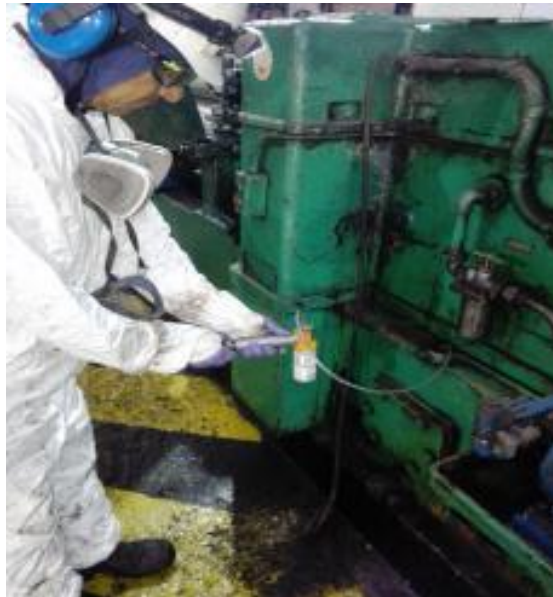
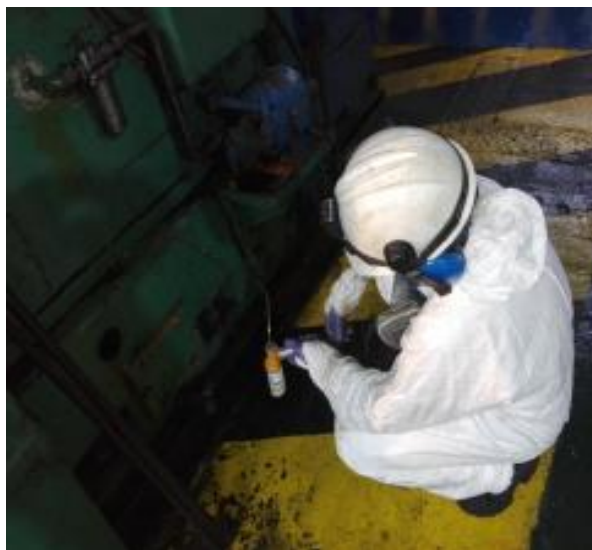
Luego se introduce la manguera de la bomba extractora de aceite en el orificio donde estaba el dispositivo medidor de nivel de aceite y se procede a extraer una muestra del aceite como se evidencia en la Figura 27 y 28 hasta llenar el recipiente.

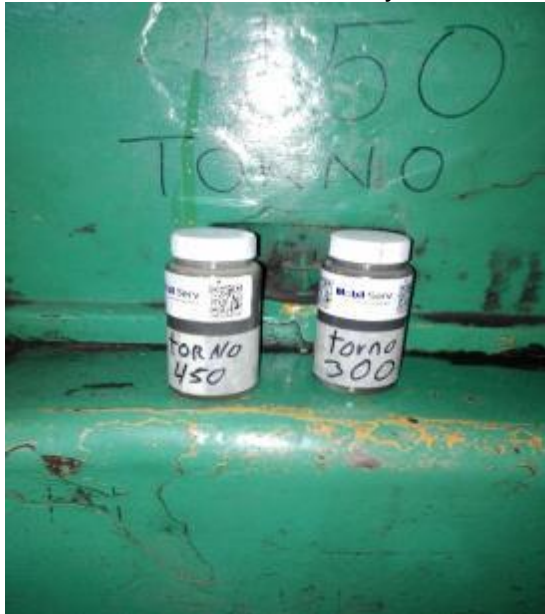
Figura 29. Muestras de aceite de los tornos 450 y 300.

Este proceso se realiza con los dos tornos. Luego de llenar los recipientes con las muestras, como se evidencia en la Figura 29, se llevan al laboratorio para hacerle su respectivo análisis.

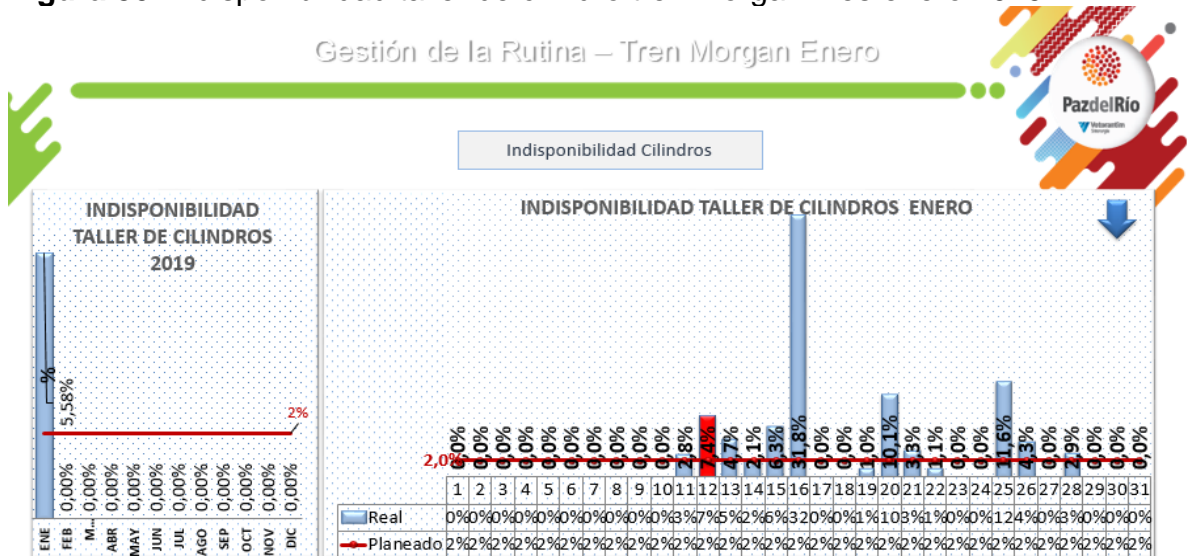
Figura 30. Indisponibilidad taller de cilindro tren Morgan mes enero 2019.

En la figura 30 se muestra la indisponibilidad que presento el taller de cilindros del tren Morgan durante el mes de enero del 2019, en la parte izquierda se muestra una gráfica del porcentaje general del mes. Para enero arrojó un porcentaje de indisponibilidad de 5,89 % en total, el cual es un porcentaje muy alto causado por diferentes paradas que se presentan en el tren Morgan por anomalías o fallas en el tren, causadas por el taller de cilindros ya sea por la demora en la entrega de los cilindros rectificados, fallas como mal ajuste, cilindros fuera de dimensiones, cilindros con demasiado desgaste, entre otras.

En la parte derecha de la figura 30 se muestra el comportamiento de indisponibilidad más específico que presento el mes de enero, donde se evidencia que el día 16 de enero se presentó una elevada indisponibilidad de 31,8%, causado por la fisura de un cilindro a causa de una mala refrigeración. Esta situación paró el tren, ya que era necesario cambiar este cilindro y se presentaron demoras en la corrección.

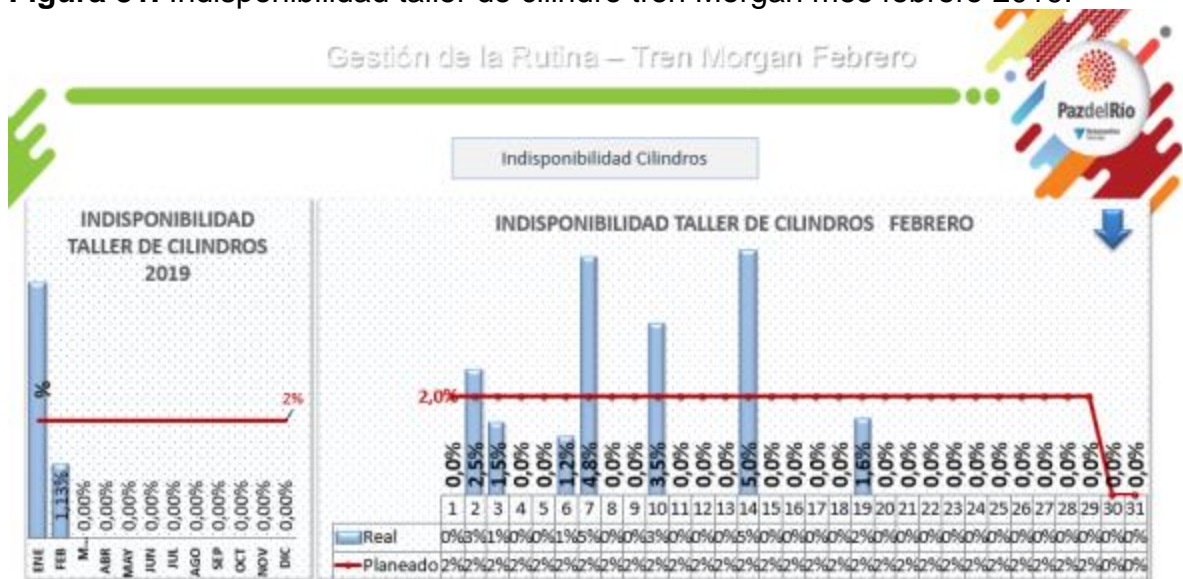
Figura 31. Indisponibilidad taller de cilindro tren Morgan mes febrero 2019.

En la figura 31 se presenta la indisponibilidad del taller de cilindros del tren Morgan durante el mes de febrero de 2019. Durante el mes de febrero se presentó una reducción de indisponibilidad bajando el indicador al 1,13% comparado con el mes de enero que tuvo un porcentaje del 5.58% esto se logró gracias a la corrección de anomalías que se presentaron como eran cilindros mal dimensionados, demoras en el rectificando de los cilindros en los tornos, etc. En la parte derecha de la figura 35 se muestra de forma específica el compartimento de indisponibilidad del mes de febrero. Con la implementación de las actividades ejecutadas se logra reducir la indisponibilidad reduciendo las paradas en el tren Morgan causadas por fallas en el taller de cilindros.

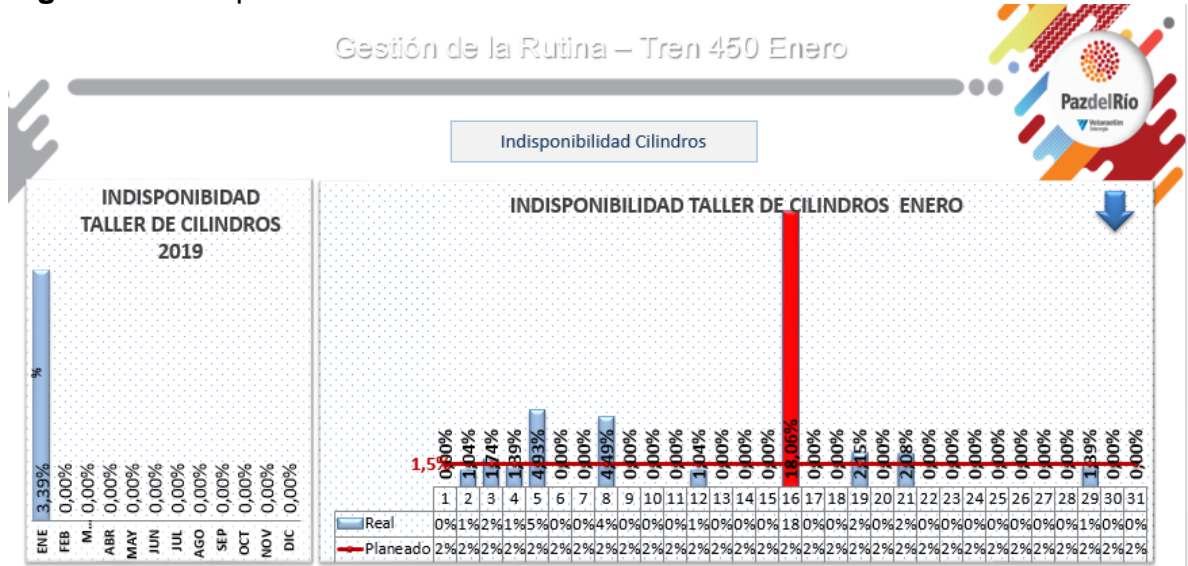
Figura 32. Indisponibilidad taller de cilindro tren 450 mes enero 2019.

En la figura 32 se muestran los mismos indicadores de indisponibilidad del taller de cilindros, pero ahora es para el tren 450 durante el mes de enero de 2019. Durante el mes de enero presentó una indisponibilidad del 3,39% el cual es un

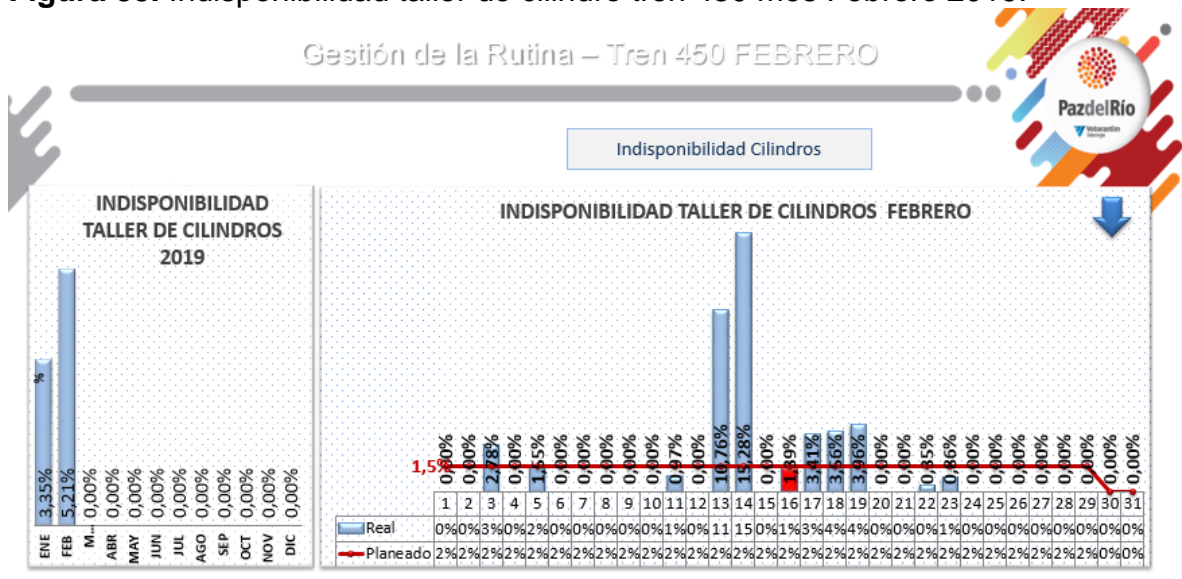
Figura 33. Indisponibilidad taller de cilindro tren 450 mes Febrero 2019.

Finalmente en la figura 33 se presenta la indisponibilidad del taller de cilindros del tren 450 para el mes de febrero de 2019. En la parte izquierda se evidencia que en el mes de febrero se presentó una elevada indisponibilidad del 5,21% comparado con el mes de enero que fue de 3,35%, causado por el daño que presentó el torno 300 por la ruptura de un fusible mecánico en la caja de engranajes del torno, (fallo imprevisto fuera de la planeación de mi trabajo), la reparación del torno duro 2 días los cuales fueron el día 13 y 14 de febrero lo que ocasiono que se elevará el porcentaje de indisponibilidad en el taller.

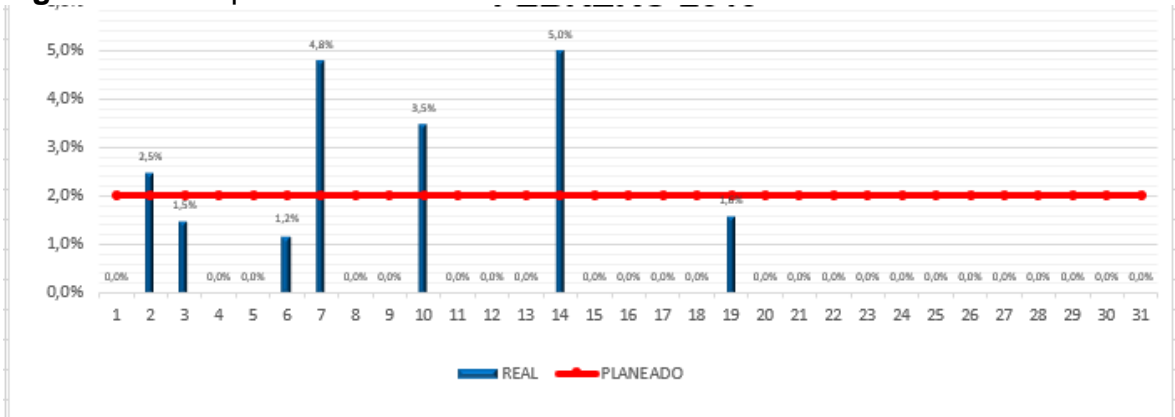
Figura 35. Indisponibilidad taller de cilindros mes de febrero 2019

En la figura 35 se evidencia la gráfica de indisponibilidad del taller de cilindros del mes de febrero de 2019 donde se observa una reducción significativa lograda gracias a la ejecución de las actividades desarrolladas, esta grafica muestra que se está cumpliendo con la meta, el taller de cilindros se optimizo, se tecnico, entregando repuestos de calidad a los trenes Morgan y 450, mejorando la productividad de los trenes.

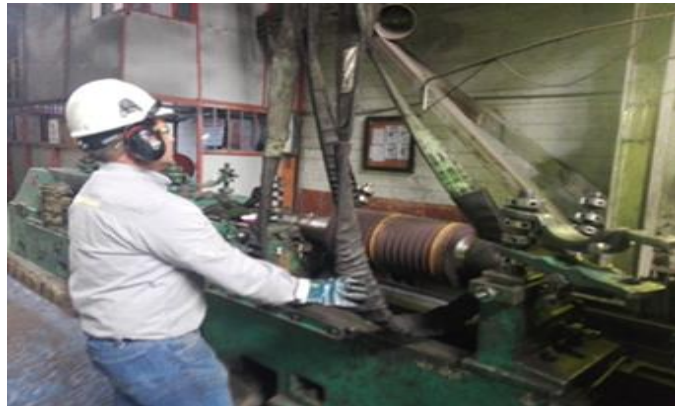
Figura 38. Montaje del cilindro en las lunetas

Realizar limpieza de cojinetes, lubricarlos con grasa y posicionar el cilindro sobre los cojinetes
h) Fijar los brazos de la luneta al cilindro y acoplarlo respecto al eje del torno.

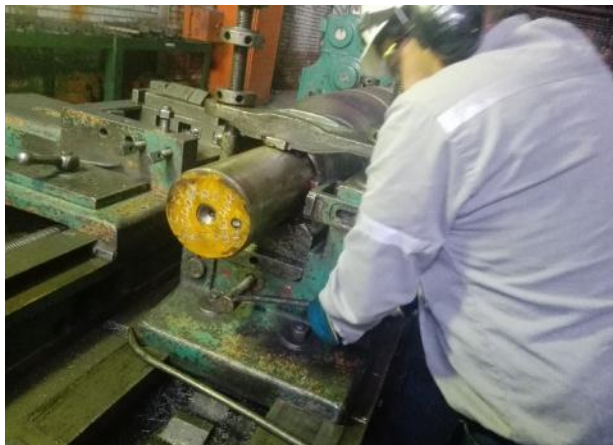
Figura 40. Ajuste lateral de los cojinetes

j) Con el Cilindro en movimiento se procede a ajustar laterales para evitar desplazamiento axial del cilindro.

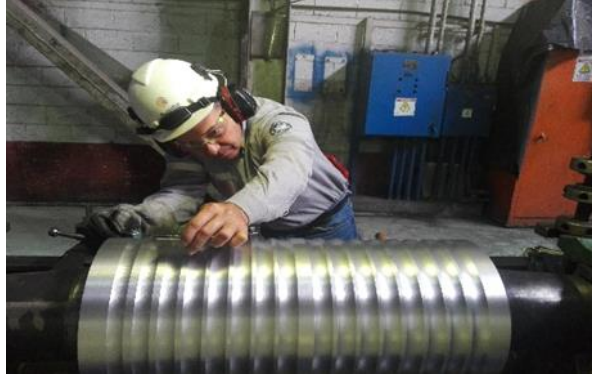
Figura 44. Supervisar canales terminadas

d) Montar nuevamente en el carro transversal del torno la herramienta para cilindrar, dando la medida final, se desmonta la herramienta y se monta la herramienta con el perfil de la canal, y terminamos las canales ajustándolas a la plantilla respectiva.

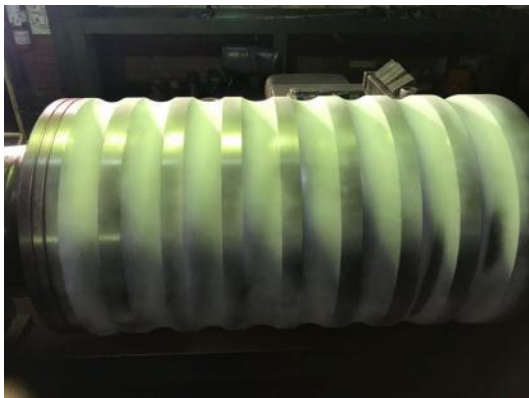
Figura 46. Inspección de cilindro con tintas penetrantes

L) Inspeccionar Visualmente los cilindros y si hay alguna anomalía se debe hacer un ensayo no destructivo mediante el método de Tintas penetrantes para verificar si el cilindro tiene o no fisuras.

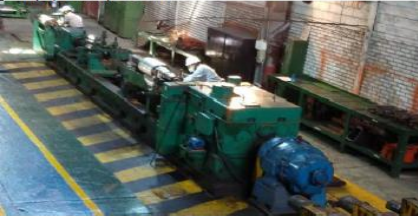
Equipo a Inspeccionar

Consecutivo:	007
Condición Actual:	SUCIO
Código Obtenido:	>28/26/24
Aviso SAP:	Pendiente
Ubicación Tec. SAP:	7011-LL-90-TLM03
Referencia:	Shell Omala S2 G150 - Mobil Spartan 150- Petro EGF150
Capacidad Gls:	Pendiente
Fecha Ejec:	8/02/2019
Cargo:	Esp. Confiabilidad

El lubricante analizado, se encuentra fuera del límite de limpieza recomendado, comparado a ISO 4406:99. Se evidencia material particulado de desgaste en contenido exagerado, con tamaño máximo de 82micras, evidenciando falla probable en elementos lubricados.
