**Estudio diagnóstico y análisis de aspectos ambientales en los estudios de Amenaza,
Vulnerabilidad y Riesgo (AVR) que realiza la empresa DATTI SAS en las áreas
priorizadas para la comuna 1, por el plan municipal de gestión del riesgo PMGRD del
distrito de Barrancabermeja**

Trabajo de grado para optar por el título de Ingeniero Ambiental

Universidad Santo Tomás, Bucaramanga

2023

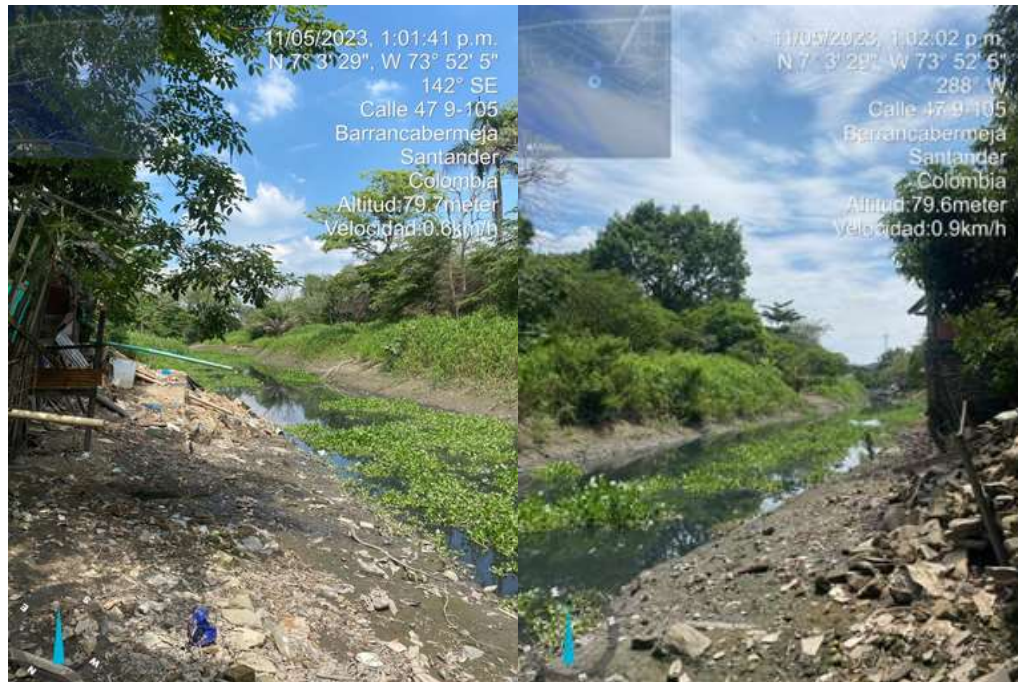
Figura 5. *Cardales*

Los asentamientos Cardales, El Dorado, El Dorado II, Los Moncoros vierten sus aguas residuales a caño cardales donde su cauce conecta directamente con un brazo del Río Magdalena generando grandes impactos negativos a los ecosistemas con altos niveles de contaminación.

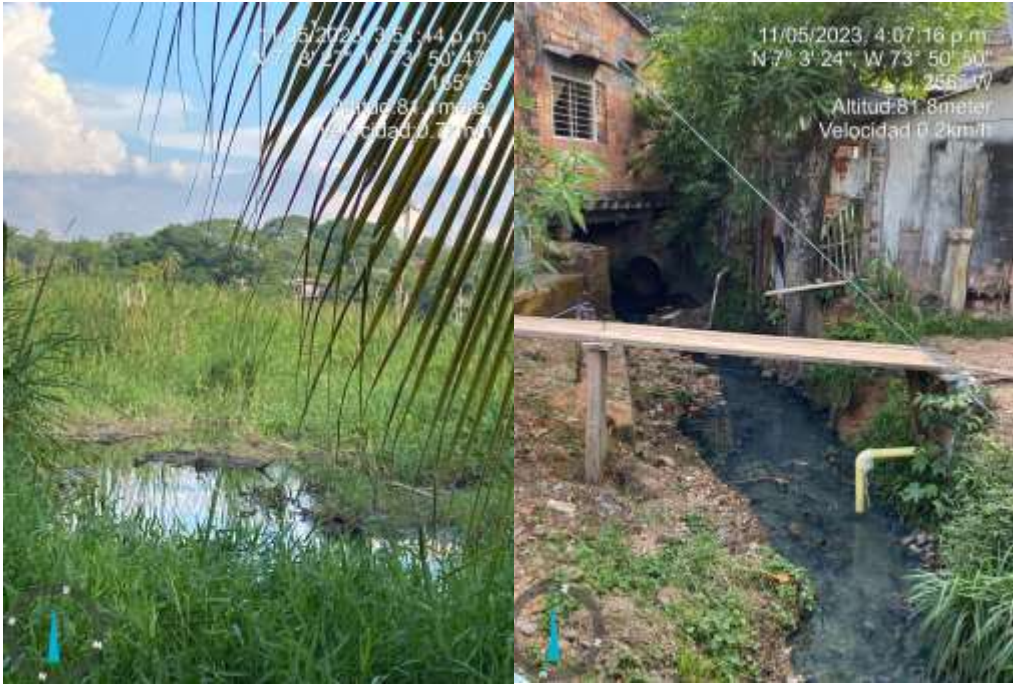
Figura 9. Tres Unidos

En cuanto a los asentamientos Tres Unidos y Manantial de Palmira se evidencia la descarga directa de aguas residuales al humedal aledaño El Castillo. En este último asentamiento se evidencia una canalización de sus aguas por el centro del asentamiento, donde la comunidad se encuentra muy expuesta y puede generar problemas de salud pública.

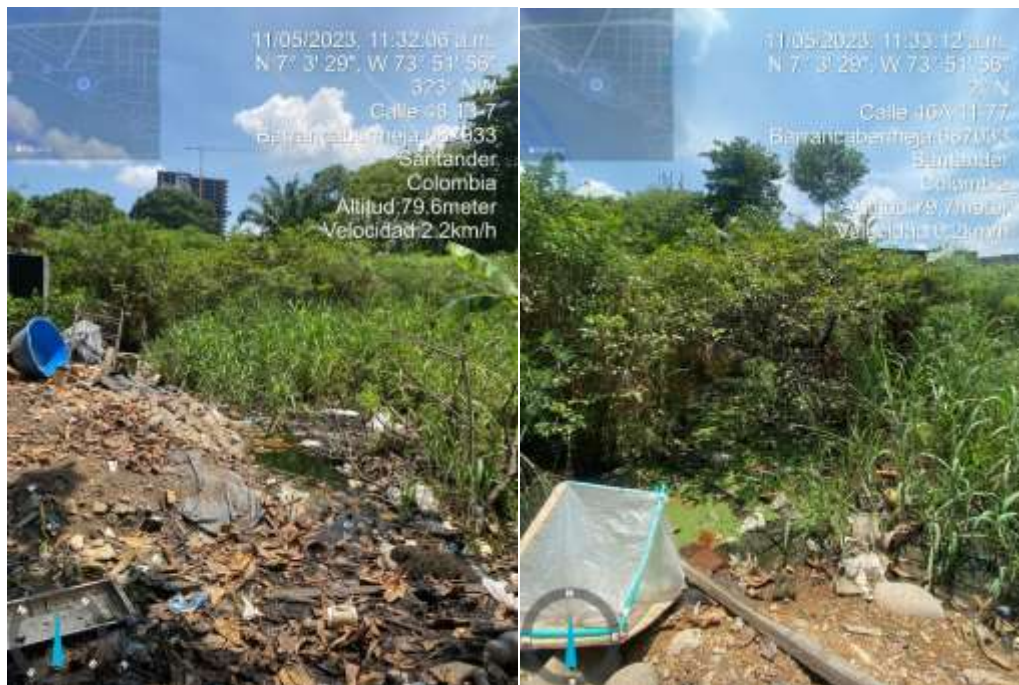
Figura 11. *Humedal El Dorado*

El humedal Buenos Aires se encuentra dentro de la comuna 1, este aún persiste con un alto grado de contaminación y ha sido rellenado para la construcción de asentamientos, se evidencia un gran impacto al ecosistema e invasión del mismo. El asentamiento El Cruce vierte sus aguas residuales a este humedal lo cual se ve reflejado en problemas medio ambientales y sociales. El asentamiento San Luis vierte sus aguas a un canal que conecta con caño cardales. Finalmente, el asentamiento la Victoria II vierte sus aguas residuales al humedal El Castillo.

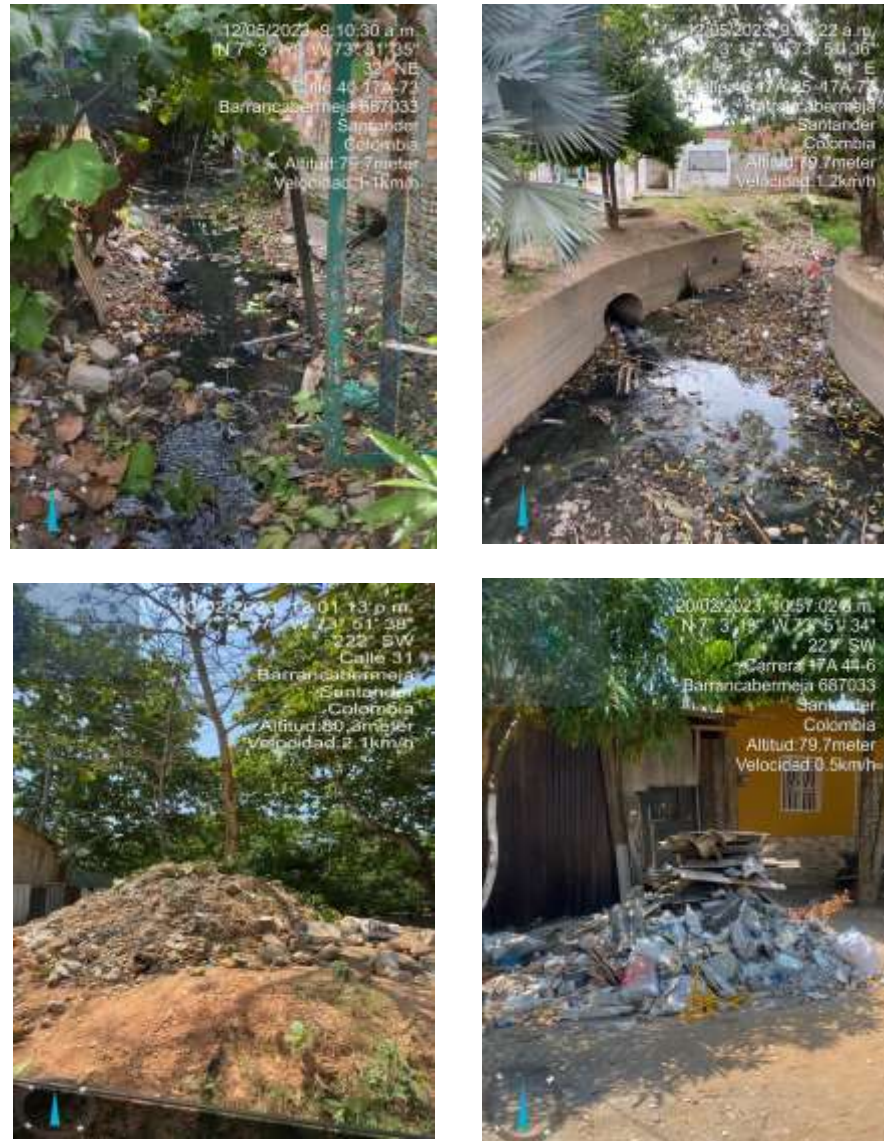
Figura 17. Residuos sólidos

Con el tema del manejo de residuos sólidos para la recolección en los diferentes barrios de las comunas del municipio, se observan aspectos de deficiencias con el ingreso de los vehículos recolectores, por las bajas especificaciones técnicas de las vías colectoras, muy estrechas, especialmente donde el desarrollo urbanístico se ha realizado de manera informal, sobre la periferia y en las comunas nororientales del Municipio, razón por la cual la comunidad al carecer

de cultura ambiental, saca los residuos sólidos en horarios diferentes a las rutas de recolección, generando problemas con la generación de puntos críticos.

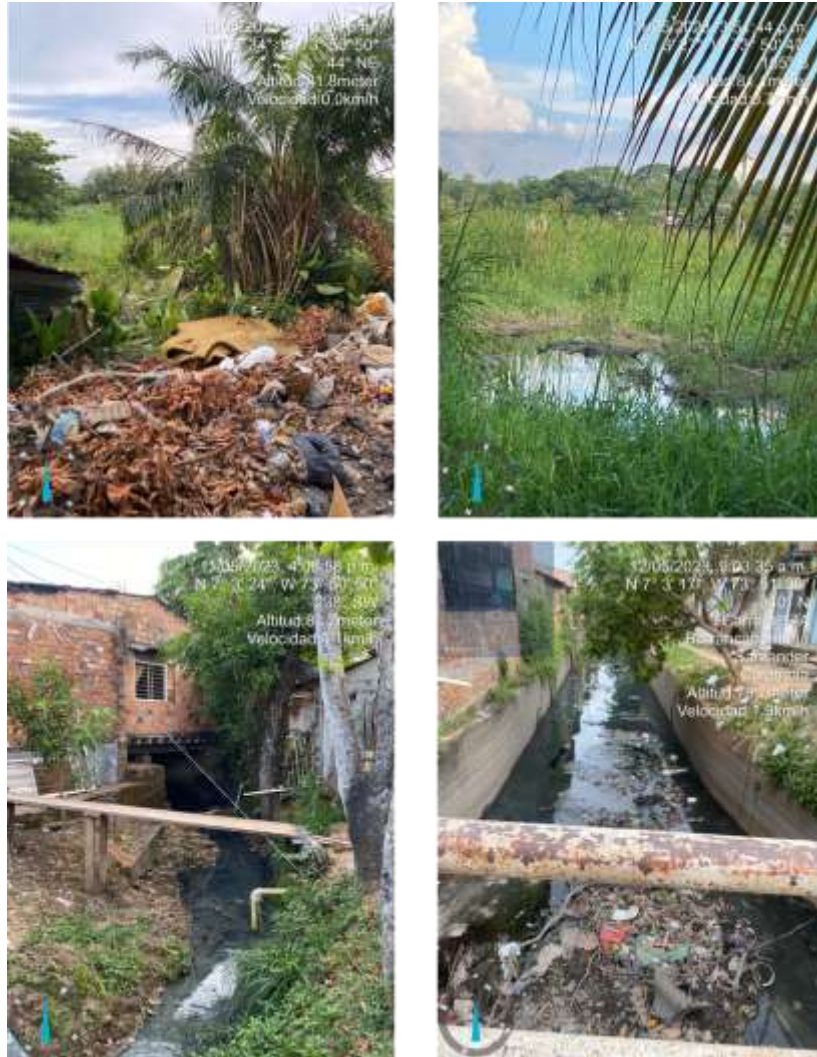
Figura 19. *Humedal el Castillo*

El humedal el castillo se encuentra ubicado en la zona sur occidental de la comuna 1 del Distrito de Barrancabermeja, y de los humedales identificados (el Castillo, Buenos Aires, el Dorado) este es el de mayor extensión, cuenta con un área de 134.5 hectáreas y su profundidad es de 1.75 metros aproximadamente cita.

El humedal se encuentra inmerso en áreas urbanas, lo cual ha causado modificaciones a las coberturas vegetales naturales del área. Las especies predominantes son pastos, helechos, especies arbóreas y frutales aisladas. Se observaron canales y tuberías que desembocan directamente al humedal, vertiendo las aguas domésticas y lluvias de los barrios vecinos al ecosistema. Las zonas de aislamiento del humedal y las áreas del espejo de agua cercanas a las viviendas, son usadas como depósitos de material orgánico e inorgánico.

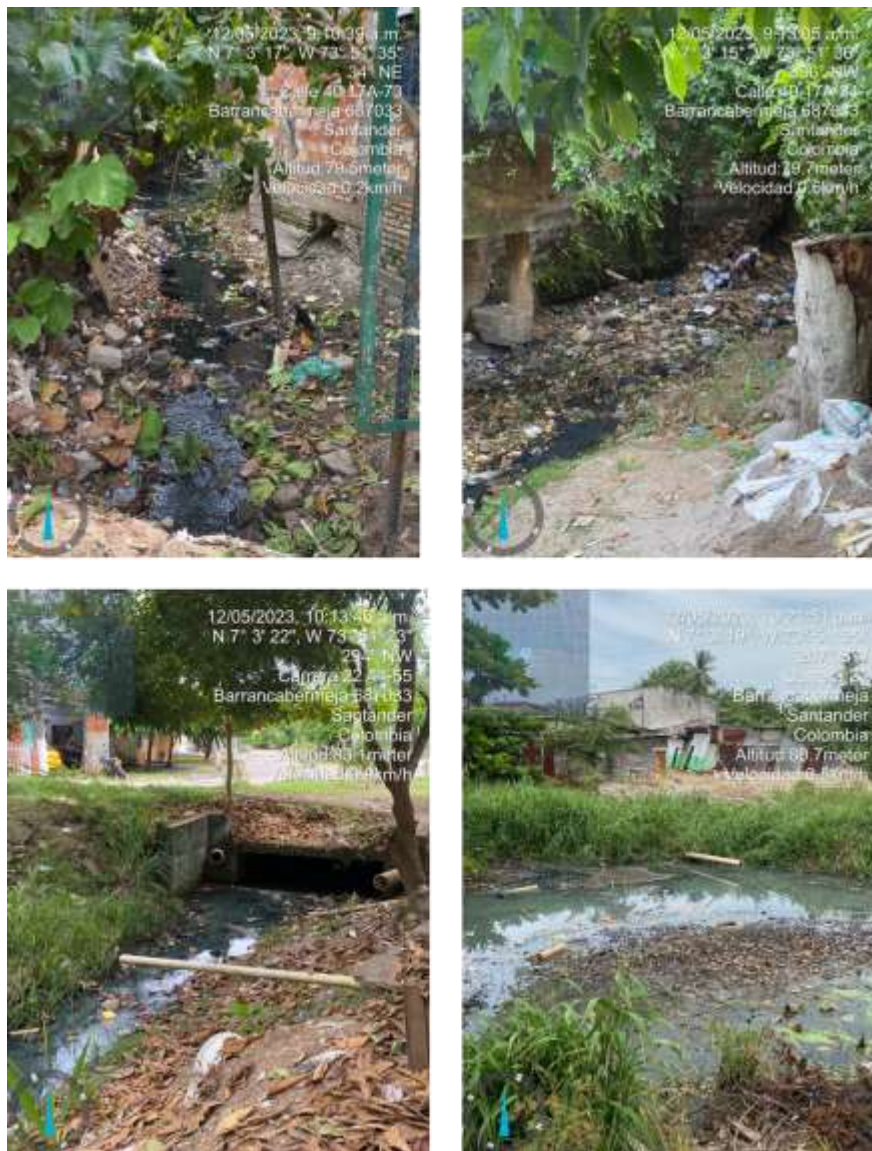
Figura 20. *Humedal Buenos Aires*

4.2.2.1 Humedal Buenos aires. El humedal de Buenos aires, se encuentra ubicado en el centro de la comuna 1. Dicho ecosistema por su tamaño, no ha sido estudiado con anterioridad, razón por la cual no se tienen datos exactos sobre su extensión, profundidad, así como se desconocen datos históricos como el avance de la degradación de las coberturas vegetales naturales del área y el espejo de agua de la misma.

En la zona fue posible identificar una red de tuberías y canales que vierten directamente en el ecosistema las aguas domésticas y lluvias de los barrios circunvecinos. Las zonas de aislamiento

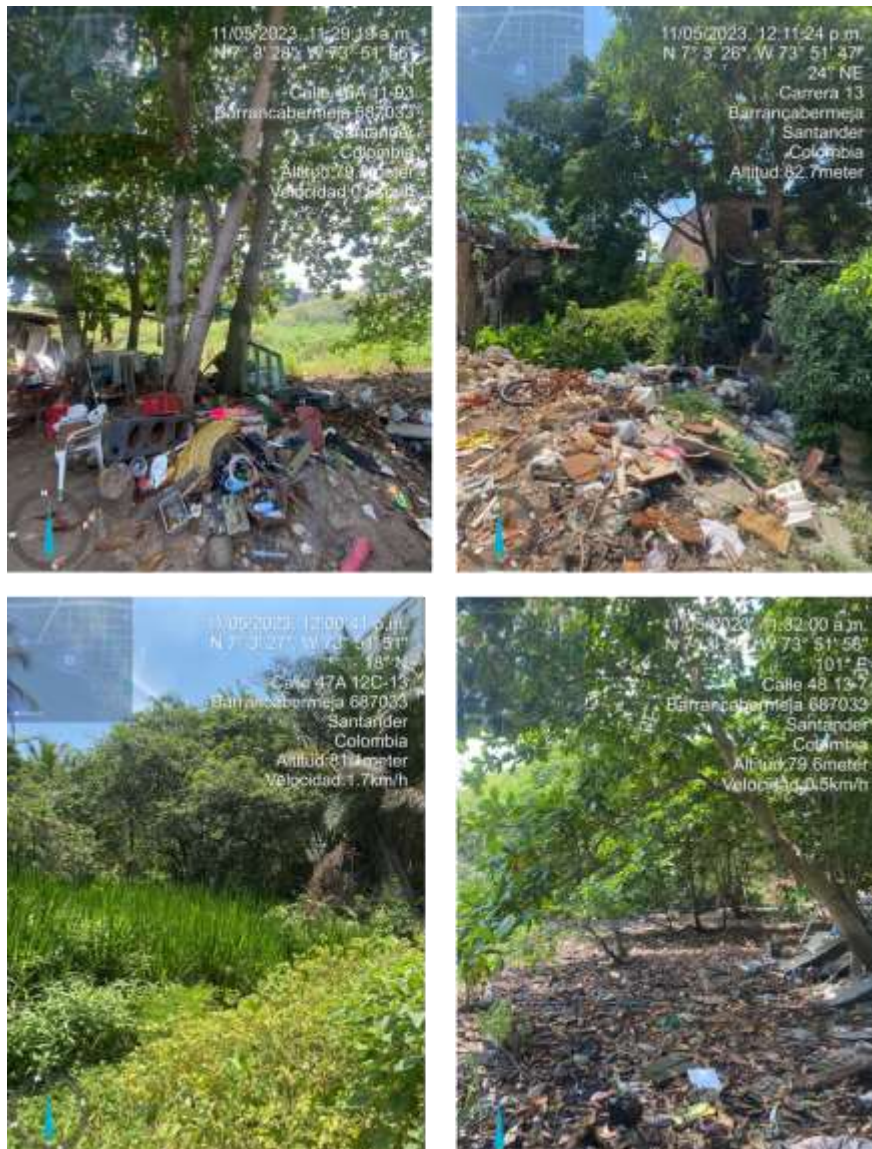
Figura 21. *Humedal el Dorado*

4.2.2.2 Humedal el Dorado. El humedal el dorado está ubicado en el centro de la comuna 1, presenta una extensión reducida y está rodeado por los barrios el Dorado y el Dorado II. Al igual que el humedal Buenos Aires, la información biótica sobre este ecosistema es reducida.

El área del humedal y más exactamente su ronda de inundación es vecina de las viviendas pertenecientes a los barrios el Dorado y el Dorado II, en algunos casos las áreas se encuentran invadidas por la parte traseras de las casas del sector y se pudo evidenciar gran cantidad de desechos orgánicos e inorgánicos sobre dichos lugares. Adicionalmente parte fue posible evidenciar que parte de lo que en algún momento fue el espejo de agua, se encuentra acondicionado estructuralmente y en la actualidad son parte de las vías y viviendas de los barrios. En la siguiente figura se observa parte de los descrito anteriormente.

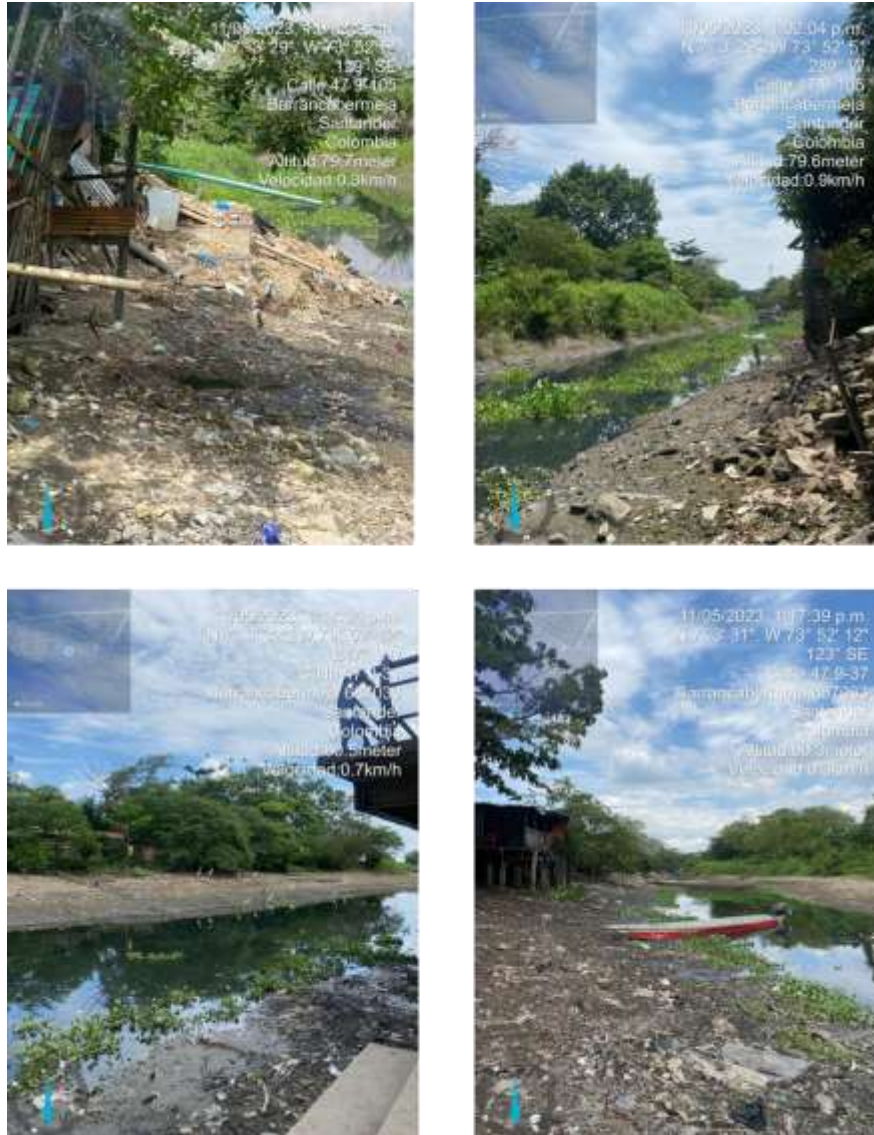
Figura 22. *Caño Cardales*

4.2.2.3 Caño Cardales. El caño cardales, corresponde a un brazo del río Magdalena que recorre parte de la comuna 1. Esta arteria fluvial provee de recurso pesquero a la comunidad y

gracias a su navegabilidad, aunque reducida en la actualidad, comunica a la población con diversos puntos de la ciudad.

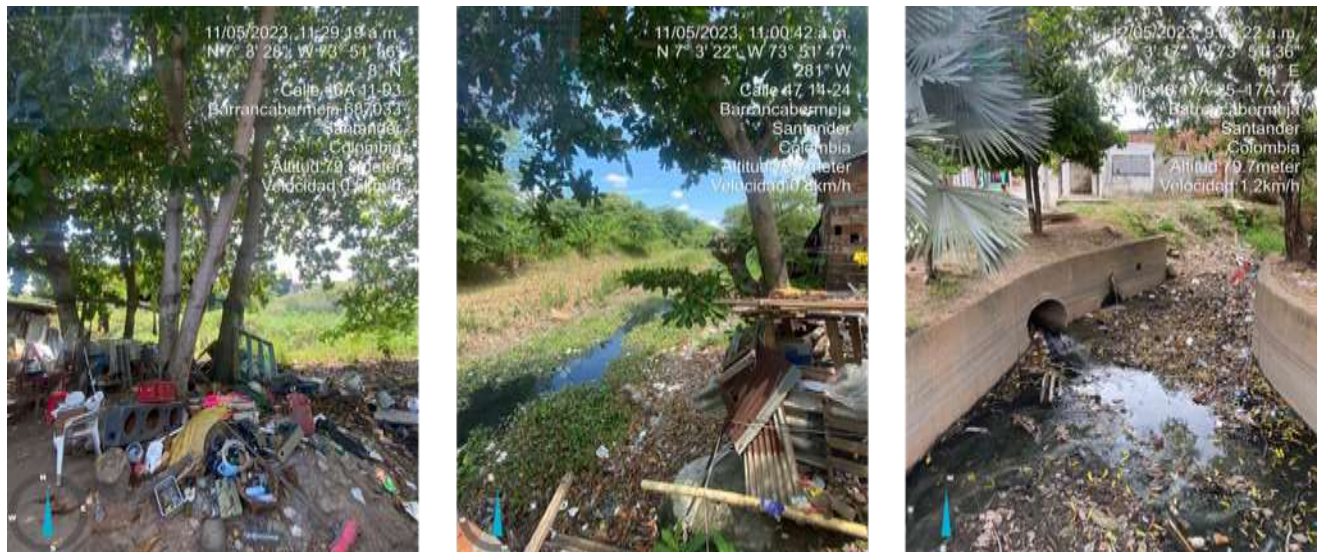
Figura 23. *Afectaciones ambientales registradas en el área de interés.*

En la siguiente figura, se muestran las actividades que en la actualidad están afectando los humedales y el caño objeto de estudio.

- Presencia de residuos sólidos urbanos. La falta de cultura ambiental genera inadecuado manejo de residuos sólidos lo cual genera su disposición sobre los humedales Buenos Aires, El Dorado y El Castillo , así mismo brazos y Cause principal del rio Magdalena.

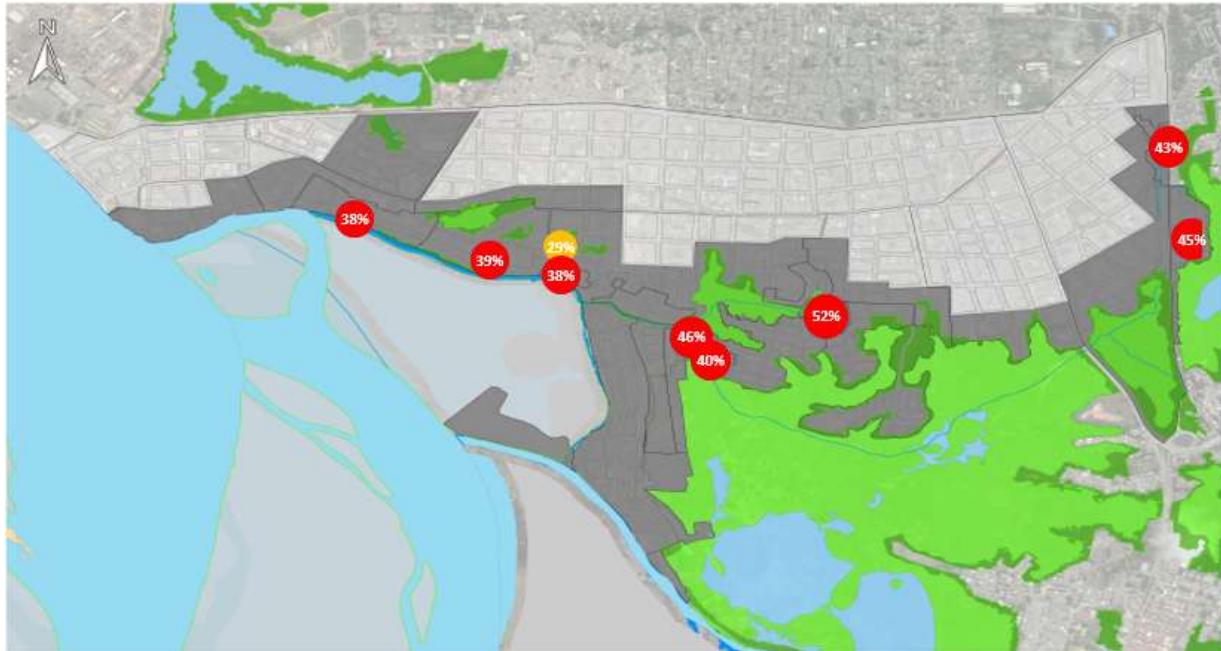
Figura 45. Plano malos olores por localidad.

● Asn San Luis, Asn Manantial de Palmira, Barrio Tres Unidos, Asn Cardales, El Dorado, Asn Los Moncoros, Asn El Cruce y Asn Victoria

● El Dorado II

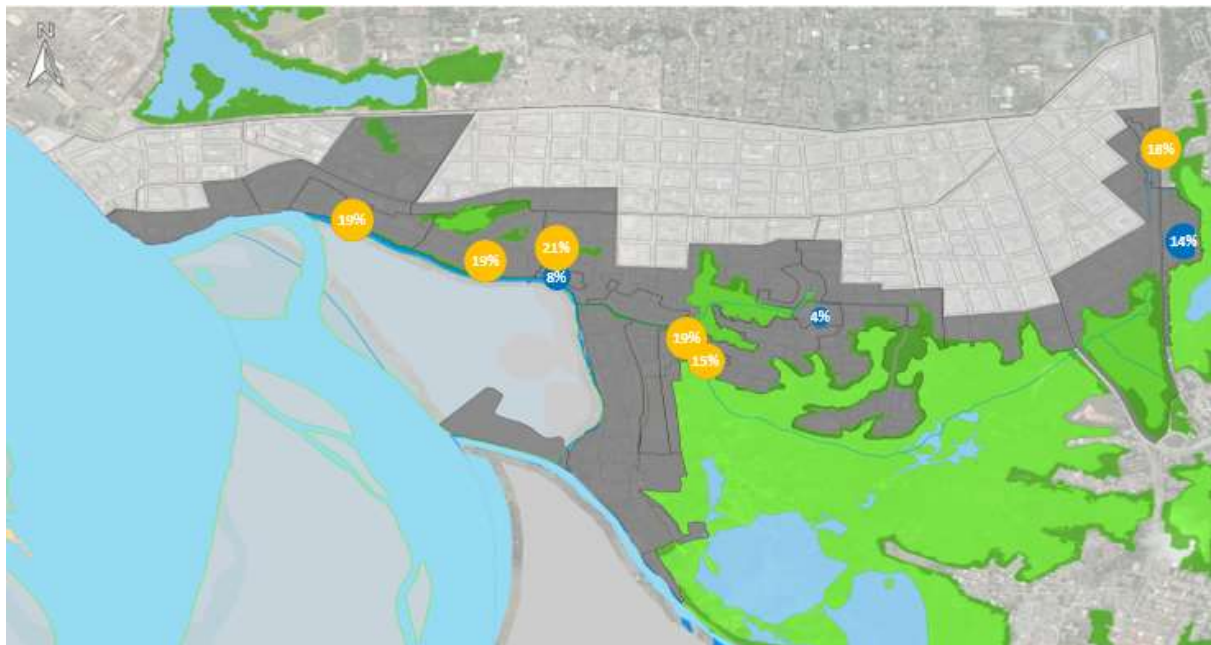
Figura 46. Plano contaminación de agua por localidad

● Asn Manantial de Palmira, Asn Cardales, El Dorado y Asn El

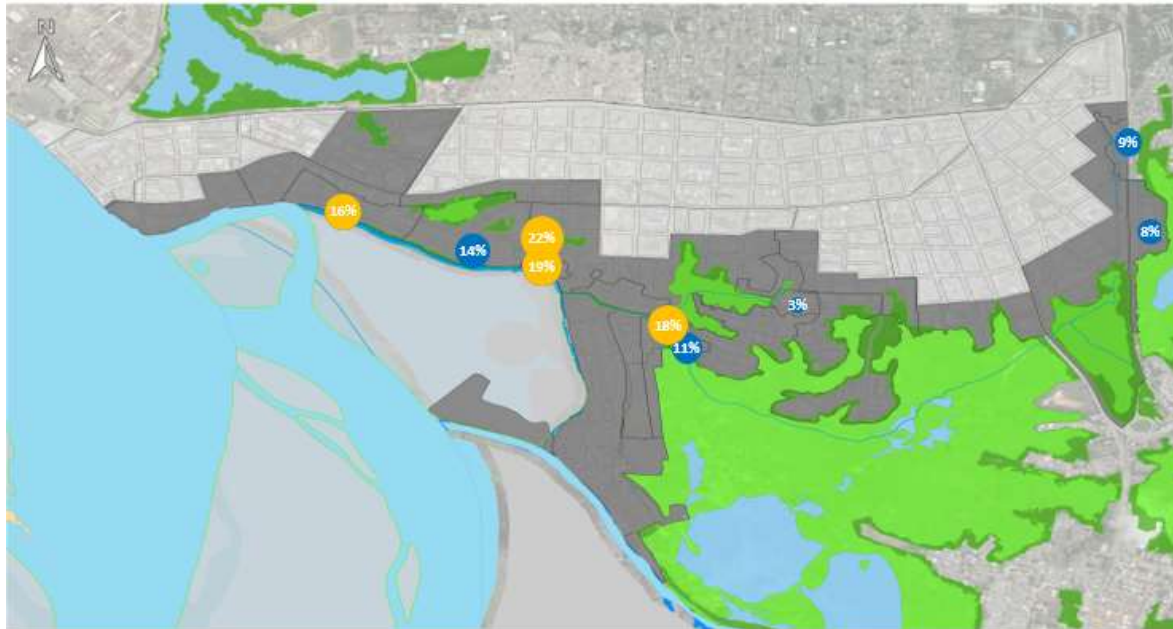
Figura 47. Plano contaminación visual por localidad.

● Asn Cardales, El Dorado II, Asn Los Moncoros.y Asn El Cruce.

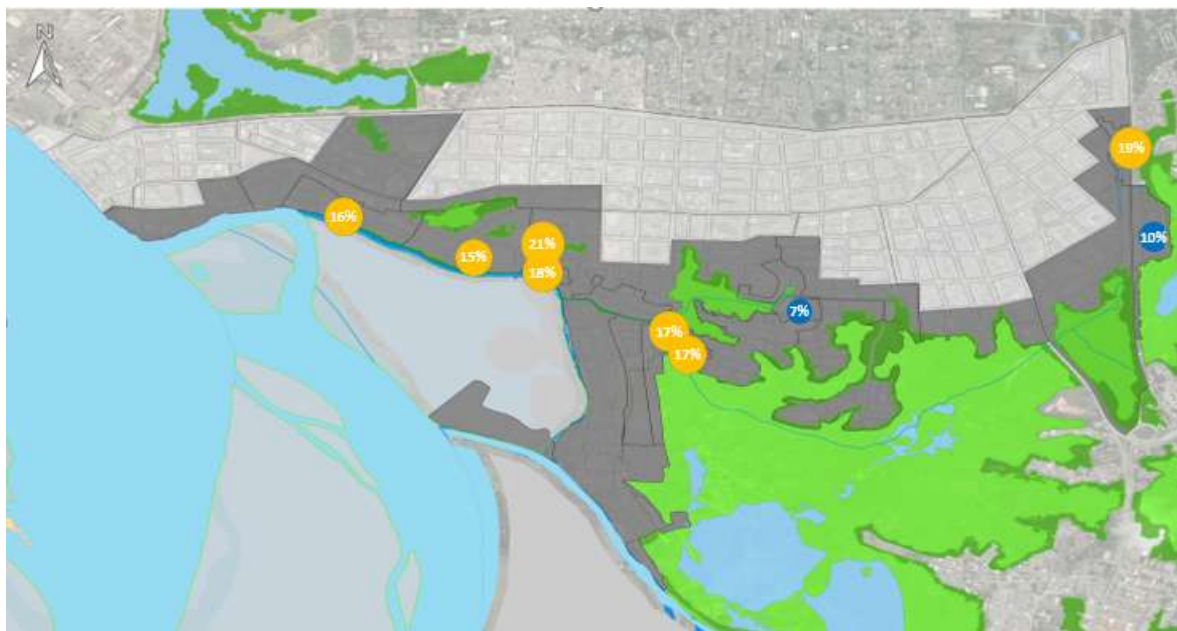
Figura 48. Plano Contaminación del suelo por localidad.

● Asn Cardales, El Dorado II, Asn Los Moncoros, Asn El Cruce Asn El Dorado, Asn Manantial de Palmira y Asn La Victoria II

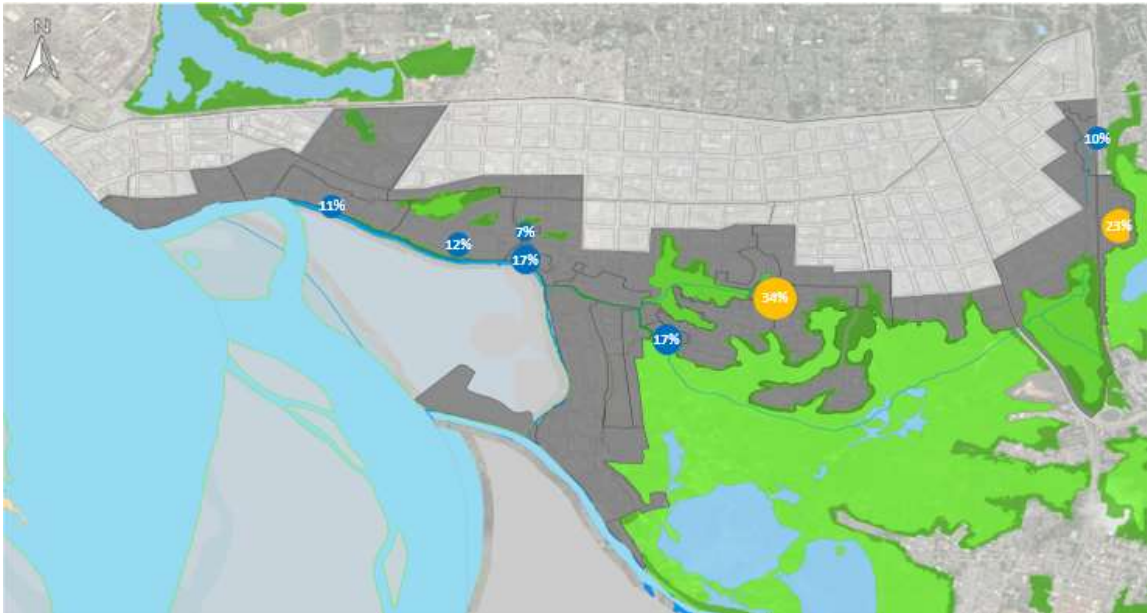
Figura 49. Sin contaminación por localidad

● Asn San Luis, Barrio Tres Unidos,
