DESARROLLO DE PASANTÍA COMO APOYO EN LA ELABORACIÓN DE
PROGRAMAS DE ÍNDICE DE AGUA NO CONTABILIZADA EN LA EMPRESA
DEPARTAMENTAL DE SERVICIOS PÚBLICOS DE BOYACÁ

UNIVERSIDAD SANTO TOMAS
DIVISIÓN DE ARQUITECTURA E INGENIERÍA
FACULTAD DE INGENIERÍA CIVIL
TUNJA
2020

Trabajo de grado para optar por el título de Ingeniero civil

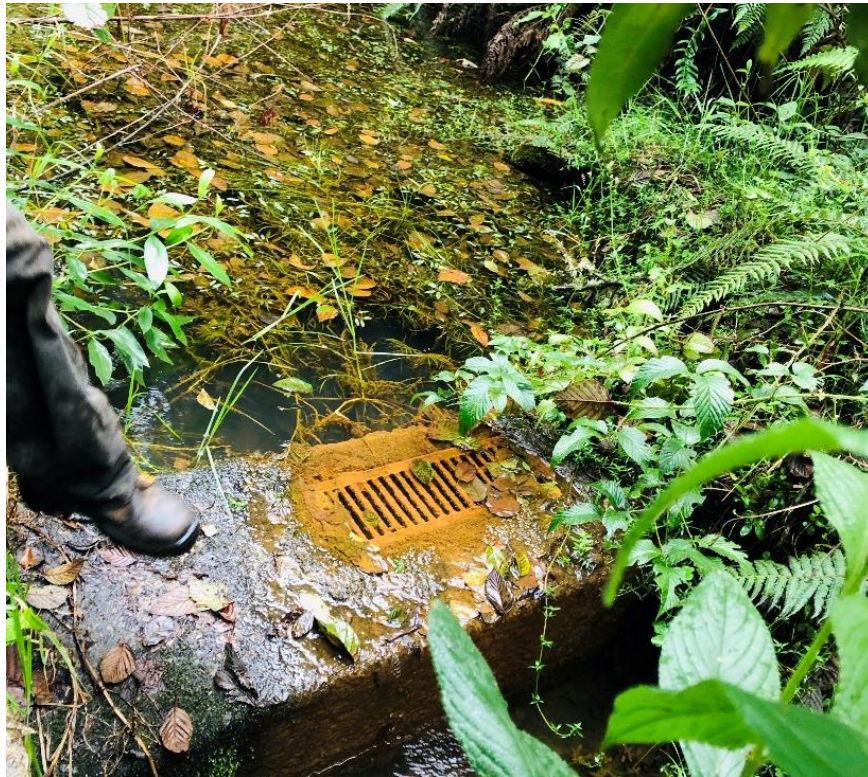
Fotografía 5. Captación y fuente de abastecimiento 1 municipio de Oicatá.

OICATÁ: En este municipio se encontraron tres fuentes de abastecimiento. Dos de ellas son quebradas, y la tercera, es un pozo profundo. Se pudo evidenciar que las quebradas en la fecha de estudio contaban con el suficiente caudal, por lo que no se presentan problemas que causen desabastecimiento de la población. De igual manera, el pozo profundo cuenta con suficiente capacidad, y es utilizado cada cierto periodo de tiempo, ya que, si se utiliza constantemente, los gastos de funcionamiento serían muy elevados. En el diagnóstico de las fuentes se encontró que se debe realizar limpieza de la vegetación en una de ellas, para así evitar que el material de gran tamaño obstruya el flujo normal de agua.

motobomba de impulsión. Se realizó un diagnóstico de las captaciones, las cuales se encontraron en buenas condiciones.

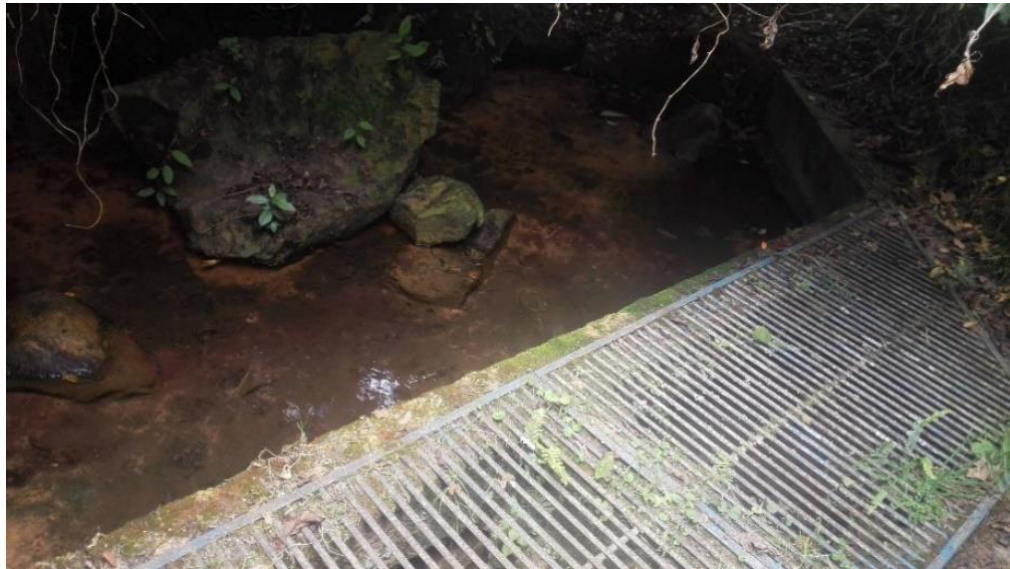
Fotografía 6. Captación y fuente de abastecimiento 1 municipio de Cóbbita

COMBITA: Para este municipio se encontraron tres fuentes de abastecimiento. La primera es una quebrada, la segunda un humedal y la tercera un pozo profundo, todas estas mostraron buenas condiciones, y además brindan la suficiente agua a la población urbana de este municipio. La primera captación es una bocatoma de fondo, en buenas condiciones, la segunda es una galería filtrante, que cuenta con tubería de PVC de 4 pulgadas de diámetro, la cual se encuentra perforada, y la tercera se hace por medio de tubería instalada en el pozo profundo. A todos estos sistemas se le hace un mantenimiento periódico que ayuda a preservar las buenas condiciones.

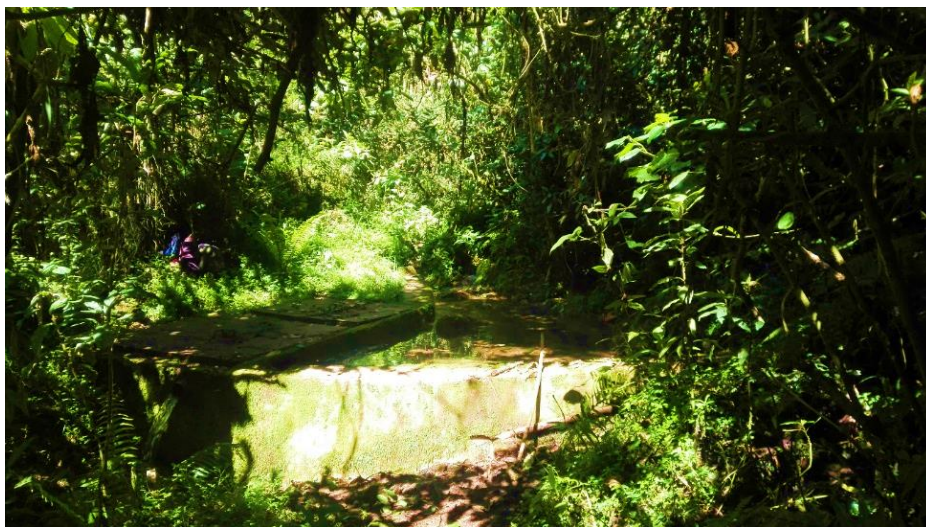
Fotografía 9. Fuente y captación 1. Municipio de Sotaquirá

SOTAQUIRÁ: Para este municipio, se encontró que se utilizan 2 fuentes de abastecimiento, las cuales son aledañas a una quebrada de nombre agua virgen. Estas captaciones son galerías que presentan tuberías enterradas cuyo objetivo principal es la de recolectar agua y conducirla hasta unas cámaras construidas en concreto, donde se distribuye el flujo a la tubería de aducción. Las estructuras se encontraron en buenas condiciones, pero, debido al balance hídrico realizado, estas dos estructuras están captando un valor mucho mayor al requerido, por lo que el índice de agua no contabilizada presentó un gran porcentaje a causa de la falta de regulación de caudal de captación.

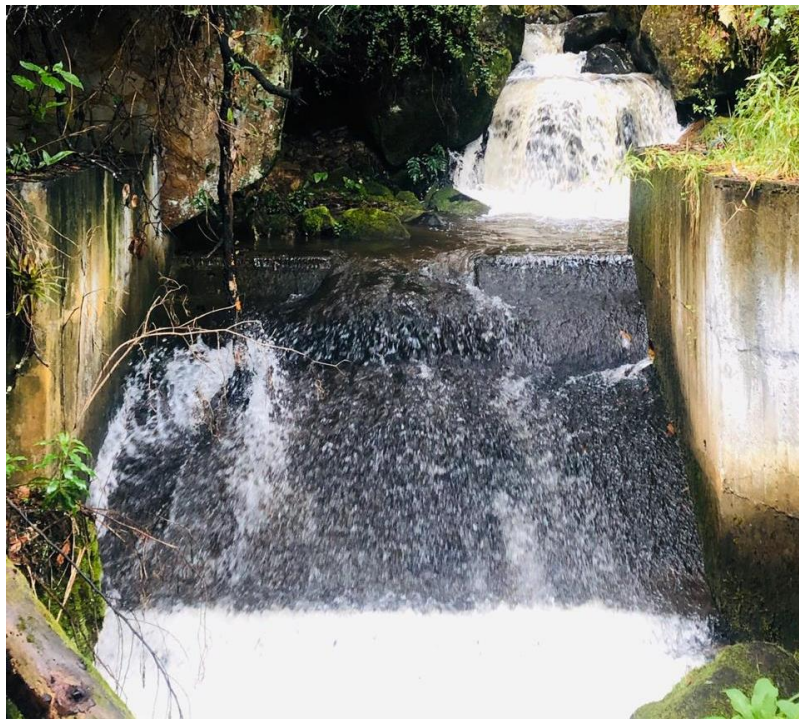
Fotografía 11. Fuente y estructura de captación. Municipio de Saboyá.

SABOYÁ: Para el municipio de Saboyá, se encontró que la fuente de abastecimiento es una quebrada, la cual su cauce se encuentra muy cerca de la PTAP del acueducto urbano. La captación se hace por medio de una bocatoma de

fondo, donde se presenta una rejilla que regula la cantidad de agua captada. Además, presenta dos cámaras en concreto, las cuales controlan el caudal hacia la línea de aducción; por otra parte, se encuentra instalada una tubería de reboce que conduce el agua nuevamente a la fuente de abastecimiento. La estructura de captación presentó buenas condiciones, ya que no se presentó fugas visibles que conlleven a problemas de pérdidas.

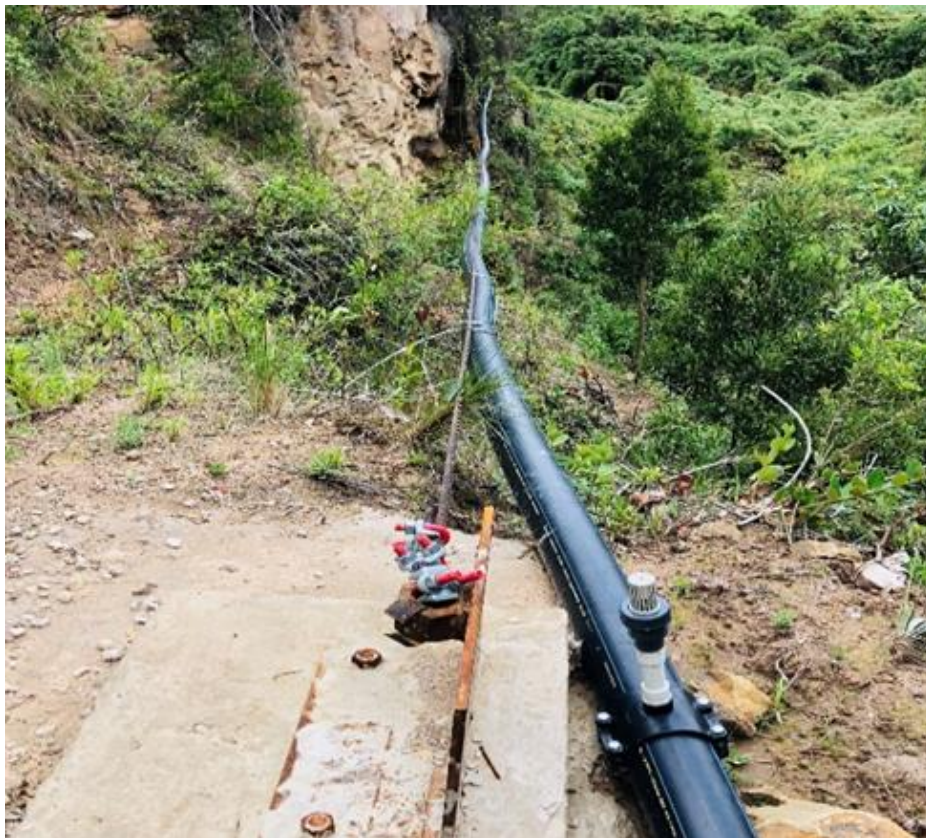
Fotografía 12. Paso elevado. Municipio de Oicatá

OICATÁ: Para el municipio de Oicatá se realizó visita a una de las líneas de aducción, la cual en su mayoría está totalmente enterrada, pero se encontró un tramo que presenta un paso elevado de la tubería; este paso cuenta con un cable de güaya, la cual asegura que la carga hidráulica de la tubería no presenta problemas futuros de rupturas. Además, se evidencio que esta tubería presenta una válvula de purga, la cual garantiza el adecuado flujo de agua hacia la PTAP.

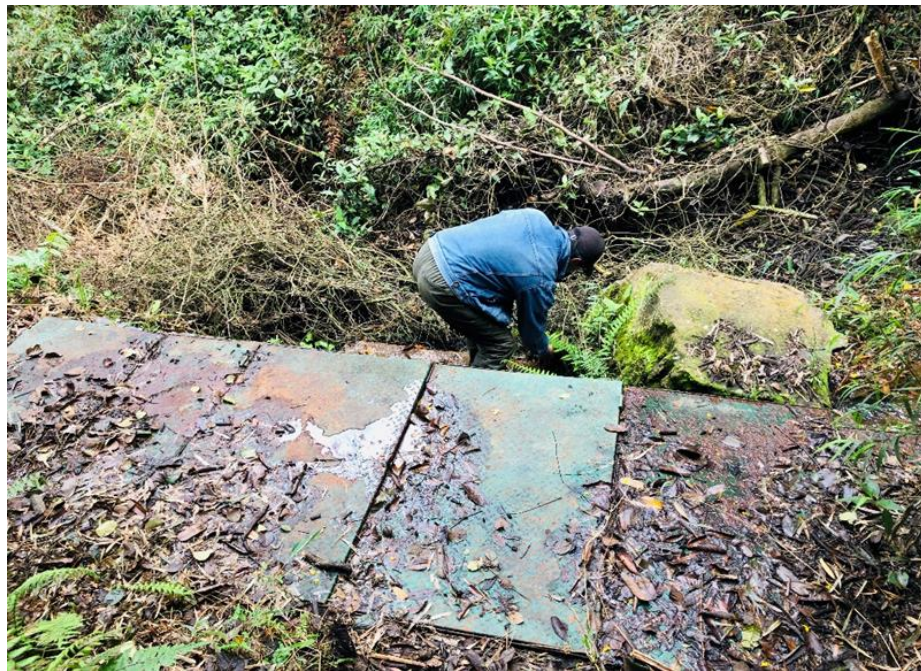
Fotografía 13. Desarenador. Municipio de Oicatá

En cuanto al desarenador, se evidencio que esta estructura se encuentra ubicada metros delante de la captación, este sistema de pretratamiento cuenta con buenas condiciones de funcionamiento, pero se pudo observar, que no se le realiza un mantenimiento adecuado, ya que presentaba material solido sobre y dentro de la estructura.

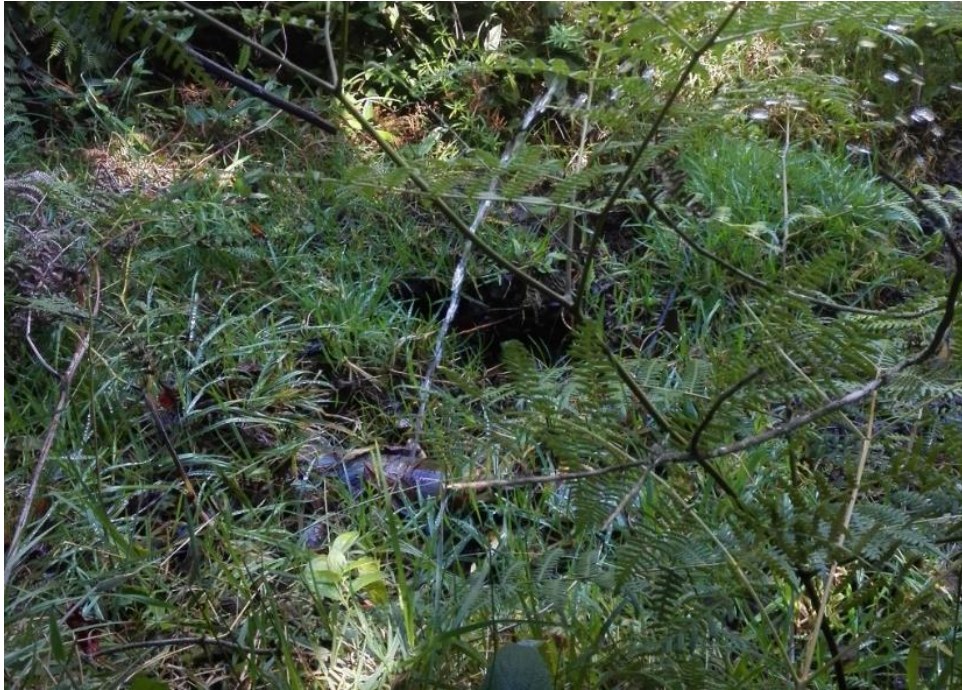
Fotografía 14. Fugas en la línea de aducción. Municipio de Sotaquirá

SOTAQUIRÁ: Para el Municipio de Sotaquirá se encontró que la línea de aducción se encuentra totalmente enterrada, lo que impidió realizar una inspección visual a gran parte de esta tubería. En algunos puntos se pudo notar que esta red cuenta con un sistema de purga, el cual consiste en perforaciones de la tubería de aducción, las cuales no presentan instalación de válvulas ventosas, lo que conlleva a que se presenten fugas visibles que aumentan el índice de agua no contabilizada de este municipio. En total se encontraron 4 fugas de este tipo, las cuales dada su condición es representada por la siguiente imagen.

Como se puede evidenciar en la imagen mostrada, la fuga se presenta por falta de una válvula de purga. La condición de las demás fugas es similar a la expuesta.

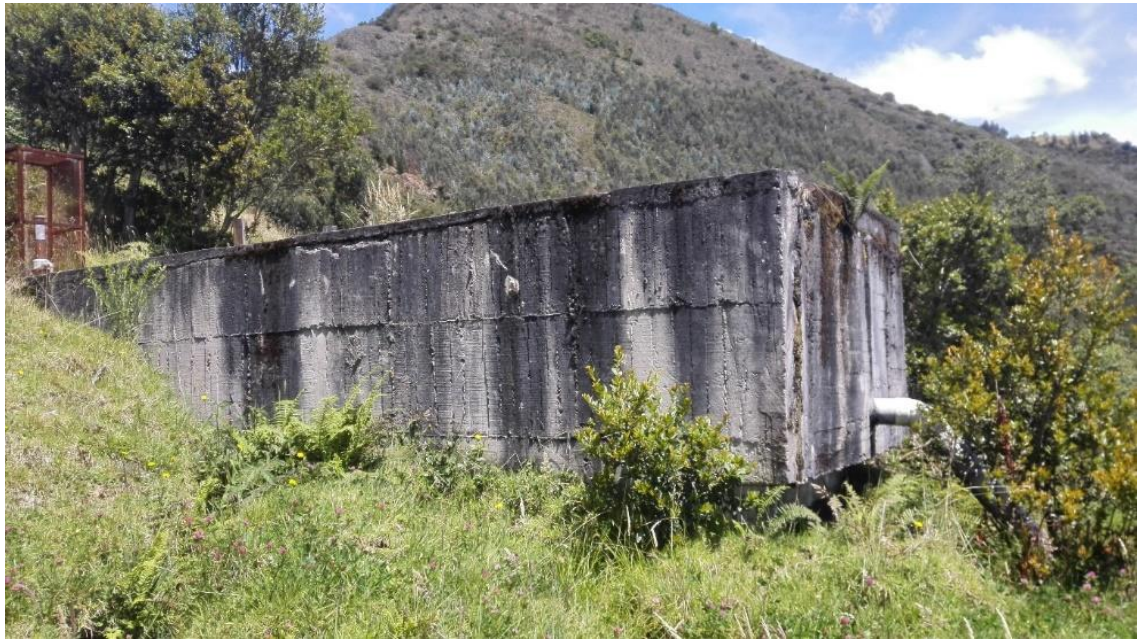
Fotografía 15. Desarenador. Municipio de Sotaquirá.

En cuanto al desarenador, se encontró con una estructura en concreto, la cual es apta para realiza este proceso; así mismo, se encontró que éste presenta un sistema de reboce, donde por medio de un canal, vuelve a dirigir el agua a la quebrada que es utilizada como fuente de abastecimiento. El desarenador no presentó problemas de fugas visibles, por lo que no es causa de aumento en el porcentaje del índice de agua no contabilizada.

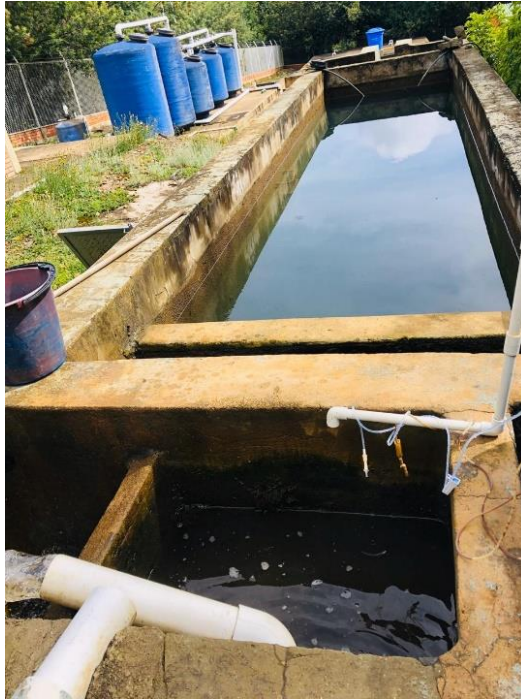
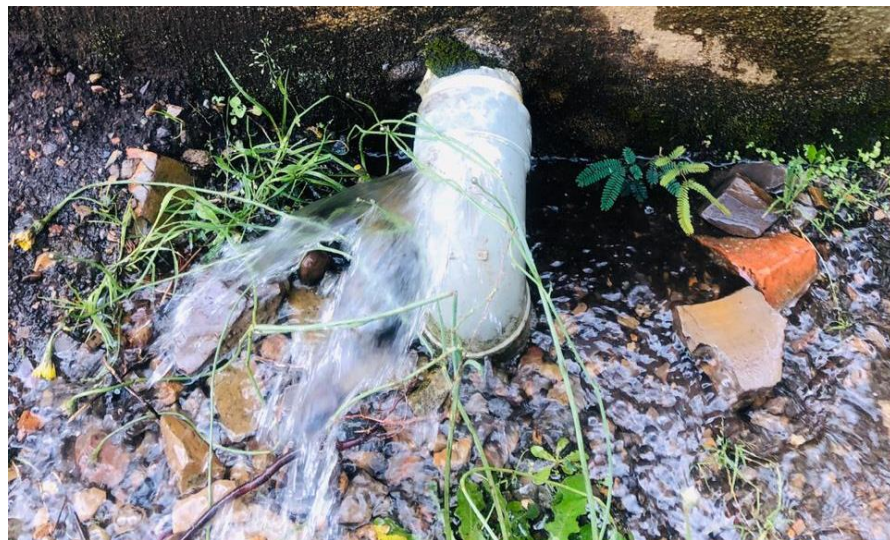
SABOYÁ: En la visita realizada al Municipio de Saboyá, se encontró que la línea de aducción está totalmente enterrada, por lo que no se pudo realizar un diagnóstico visual de esta misma. Por otra parte, se observó que el sistema de acueducto presenta un desarenador, el cual se encuentra en el mismo sector donde está construida la planta de tratamiento de agua potable de la población urbana. En esta estructura se encontró una fuga en un accesorio de la tubería, el cual es causa de pérdidas.

Fotografía 16. Desarenador. Municipio de Saboyá.

Fotografía 17. Fuga desarenador. Municipio de Saboyá

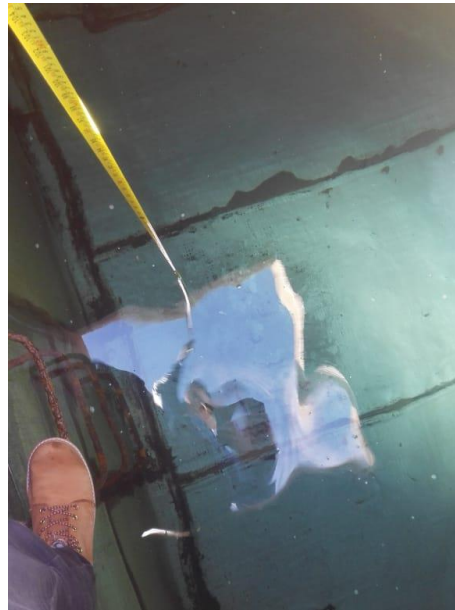
Fotografía 18. Prueba lámina de agua. Municipio de Tota

Otra actividad ejecutada durante esta visita, fue la toma de medidas de las estructuras de tratamiento, esto con el fin de conocer el volumen de pérdidas de mantenimiento, las cuales ocurren cuando se lleva a cabo el lavado de cada uno de los componentes de la PTAP.

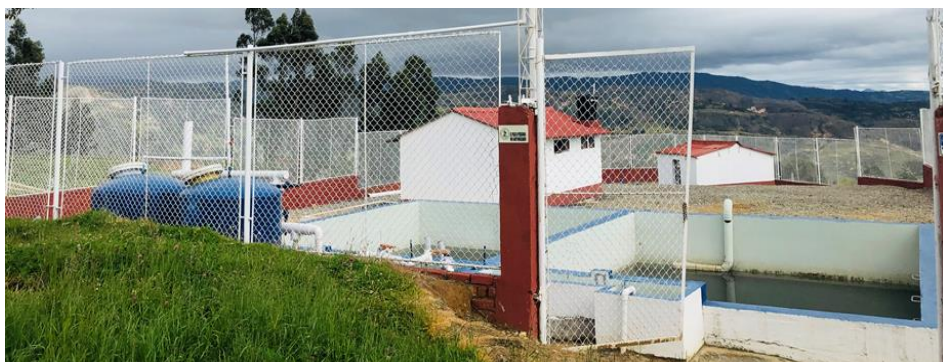
Fotografía 19. Planta de tratamiento de agua potable. Municipio de Tota

Por otra parte, durante la visita se encontró que la planta de tratamiento consta de 3 filtros rápidos, dos filtros lentos y sistema de cloración. El sistema de almacenamiento cuenta con un tanque principal y uno de almacenamiento auxiliar, los cuales están conectados entre si, abasteciendo a la zona urbana de este municipio.

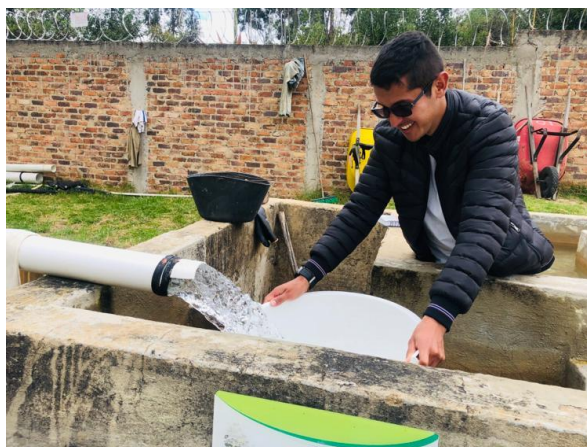
Fotografía 20. Toma de aforos volumétricos. Municipio de Firavitoba

FIRAVITOPA: En la visita realizada a la PTAP de este municipio, se realizó una prueba de lámina de agua en los dos tanques de almacenamiento, corroborado el volumen con la toma de datos de dos macromedidores que se encuentran instalados en la tubería de distribución. Por otra parte, se realizó la prueba de estanqueidad por un periodo de 4 horas y media, esto debido a que los sistemas de tratamiento se empezaron a colmatar, por lo que tuvo que abrir las válvulas para el flujo normal hacia la red de distribución. También, se tomaron las medidas de los tanques de almacenamiento y de los diferentes filtros que se encuentran. Para el cálculo del caudal de llegada se tomó un aforo volumétrico con un recipiente de volumen, donde, por la cantidad de caudal de llegada, se presentaron complicaciones al momento de la toma de estos datos.

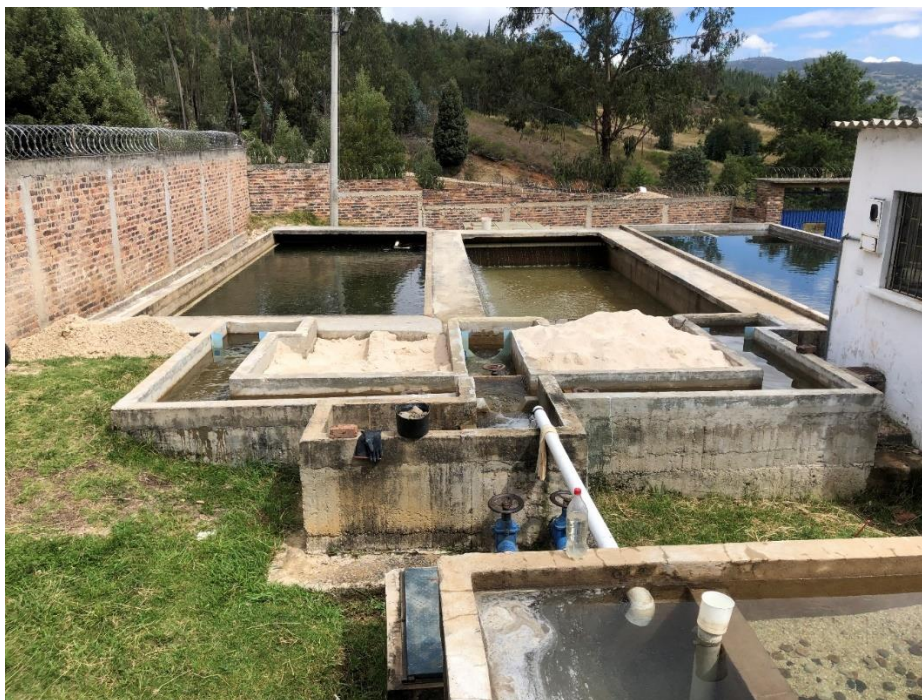
Fotografía 21. Planta de tratamiento de agua potable. Municipio de Firavitoba

La planta de tratamiento de agua potable del casco urbano fue construida en tipo filtración en múltiples etapas (FIME), donde se encontró un sedimentador, un filtro dinámico, tres filtros lentos y un sistema de cloración gaseosos. Para el sistema de almacenamiento se encuentran construidos dos tanques de almacenamiento, los cuales distribuyen el agua potable al casco urbano, y a cuatro veredas urbanas pertenecientes a este mismo municipio.

Por último, se recomendó una optimización de la planta de tratamiento de agua potable del municipio de Firavitoba. Esto se debe a que en la visita técnica realizada, se encontró que las estructuras que conforman la PTAP, no cuentan con la suficiente capacidad para tratar el caudal de captación, el cual varía entre los 20 L/s y 25 L/s. La anterior afirmación se debe, a que se encontró una tubería de 4 pulgadas de diámetro que está ubicada desde la estructura de llegada, hasta los canales de distribución del agua hacia los filtros lentos; es decir, que el agua no pasaba por los procesos de tratamiento de sedimentación, ni de filtración dinámica.

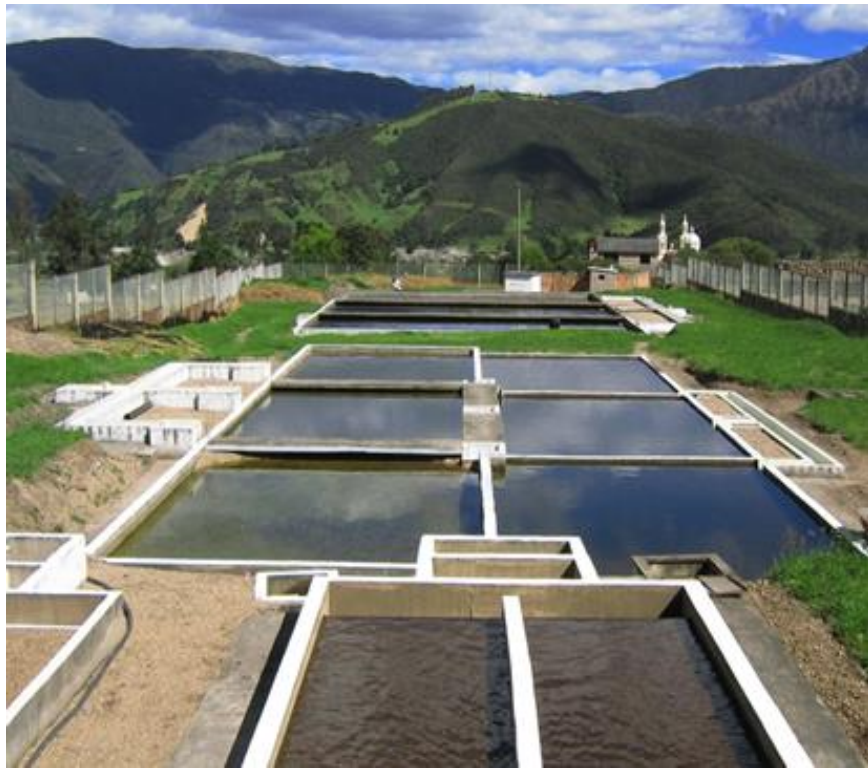
Fotografía 22. Planta de tratamiento de agua potable. Municipio de Belén

BELÉN: En la visita realizada a la planta de tratamiento de este municipio, se encontró que esta fue construida tipo FIME. Cuenta con 4 filtros dinámicos, 6 filtros gruesos, 3 filtros lentos y un sistema de cloración gaseoso. El sistema de almacenamiento está constituido por un tanque de 502.14 m³ de capacidad, el cual se encontró en buenas condiciones, pues no se evidenciaron fugas visibles o humedades en alguna de las caras externas de la estructura. Por otra parte, se encontró una fuga en la tubería de distribución que sale del tanque de almacenamiento hacia el casco urbano; fuga presentada en una de las uniones de la tubería, la cual puede ser causa de un desajuste de la unión, o ruptura por la elevada presión del agua.

captado en la fuente de abastecimiento, es mucho mayor al caudal de diseño de la PTAP; por esta razón, se presentan pérdidas, a causa de que el agua de reboce es dirigida hacia el sistema de alcantarillado, lo cual no debería presentarse. Como consecuencia del exceso de caudal, se pudo notar que el mantenimiento de los filtros debe realizarse en periodos de tiempo más cortos, donde a los filtros dinámicos se les realiza lavado todos los días, a los gruesos cada tres días, y los filtros lentos cada ocho días.

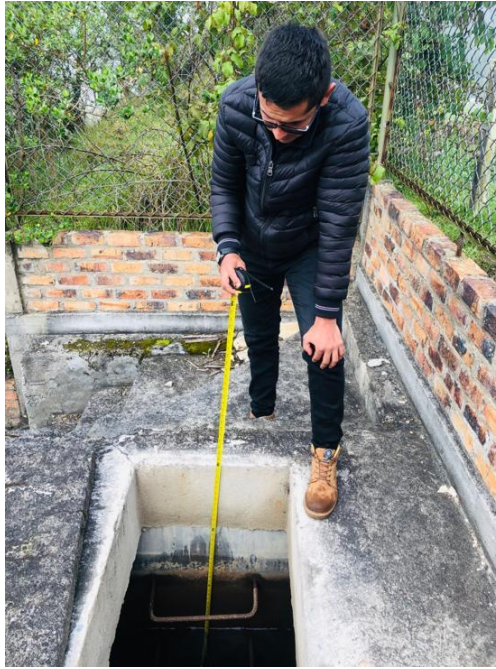
Fotografía 23. Prueba de lámina de agua. Municipio de Belén

Durante la visita, se realizó la prueba de lámina de agua, la cual no pudo corroborarse con otro valor, debido a que no se presenta macromedición en la tubería de distribución. Se realizaron toma de aforos, de llegada y de salida, los cuales se realizaron en los filtros gruesos, y en los filtros lentos.

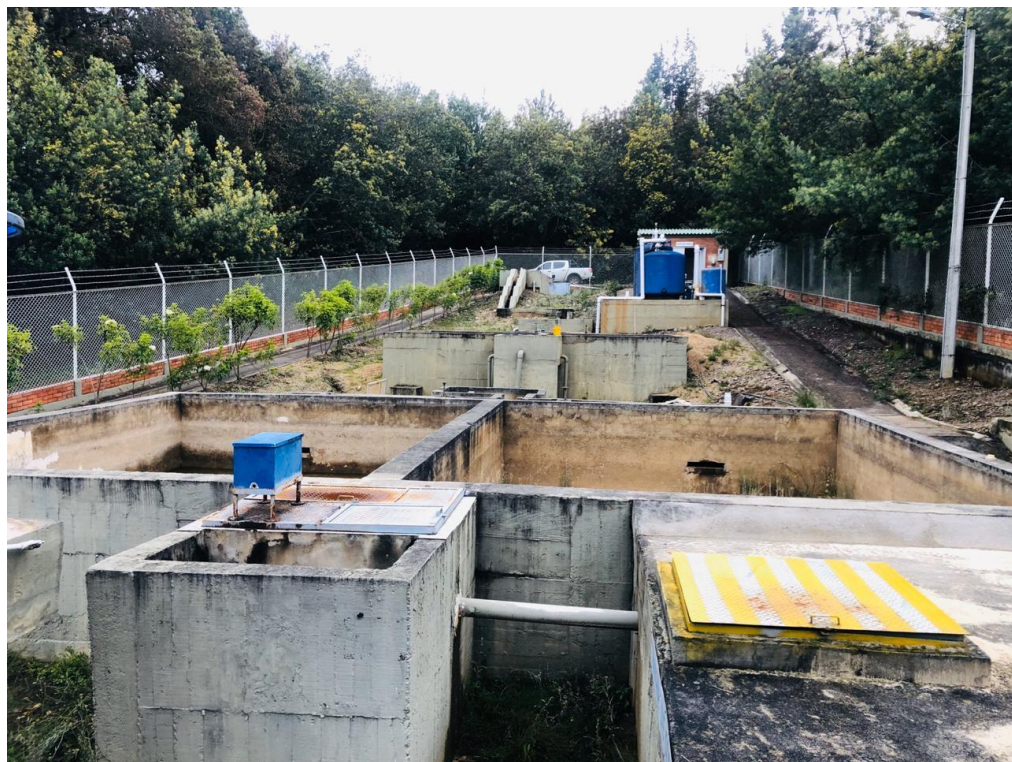
Fotografía 25. Planta de tratamiento de agua potable. Municipio de Saboyá

SABOYÁ: En la visita técnica realizada a este municipio, se encontró una planta de tratamiento tipo FIME, la cual trata 2 L/s aproximadamente. ésta cuenta con sistema de coagulación, el cual se hace en la estructura del desarenador que se encuentra en el mismo sector que la PTAP; además cuenta con dos filtros rápidos y un sistema de cloración. Esta PTAP cuenta con estructura para realizar el proceso de filtración lenta, pero esta no se encuentra funcionando, debido a problemas de flujo del agua hacia el sistema de almacenamiento. El sistema el cual cuenta con dos tanques, el primero con capacidad de 161.68 m³, y el segundo, el cual se llena con el agua de reboce del primero, cuenta con una capacidad de 195.96 m³.

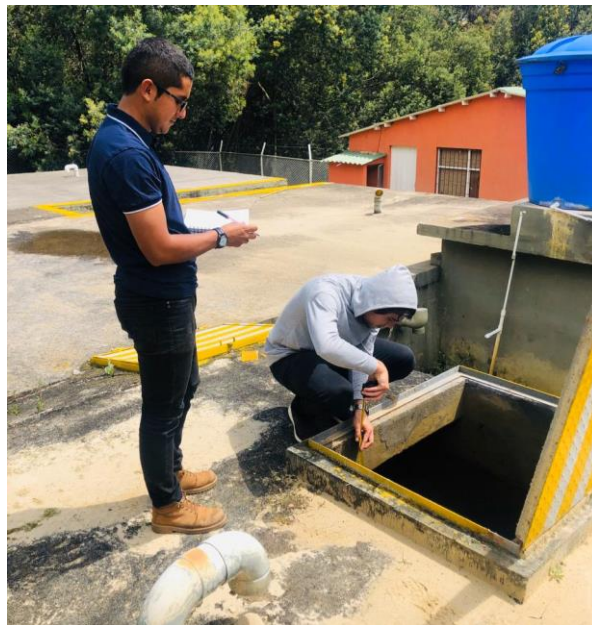
Fotografía 26. Prueba de lámina de agua. Municipio de Saboyá

Las actividades que se desarrollaron en esta PTAP, fueron la toma de medidas de cada una de las estructuras de tratamiento; además, se realizaron aforos a la llegada y salida, los cuales determinaron los caudales de entrada y de salida. Por último, se realizó la toma de valores de lámina de agua, con el fin de determinar el consumo de la población del casco urbano.

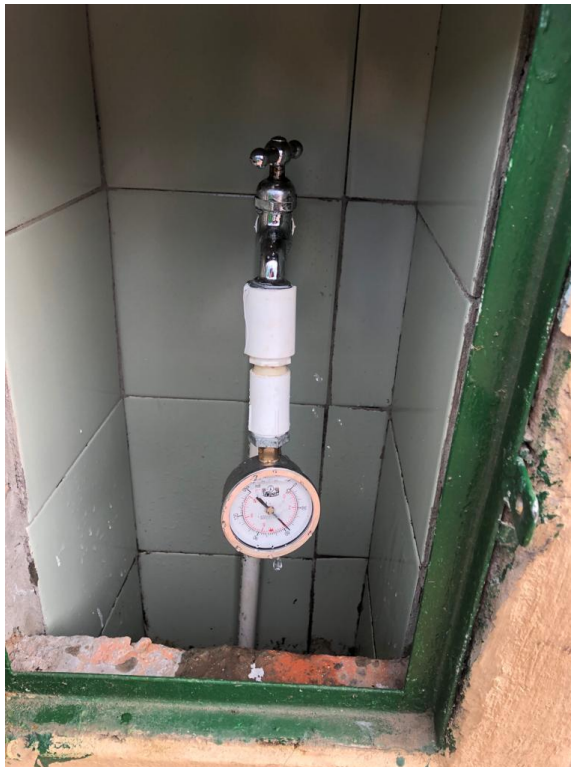
Fotografía 27. Procedimiento realización prueba de pitometría. Municipio de Cóbbita

reales de funcionamiento del sistema de acueducto urbano, y así poder determinar si se requieren realizar adecuaciones para aumentar o disminuir las presiones según sea el caso. Las pruebas de pitometría de los programas de agua no contabilizada, fueron desarrolladas en diferentes periodos de tiempo, donde se realizaban tomas de datos cada hora. Durante la pasantía, se realizaron estas pruebas en los municipios de Motavita, Cóbbita, Sotaquirá, Belén, Saboyá y Firavitoba.

Los resultados de estas pruebas se utilizaron para la realización de calibración de los modelos hidráulicos, actividad desarrollada por un profesional encargado, con conocimiento en el tema. Los datos recolectados en campo son los siguientes.

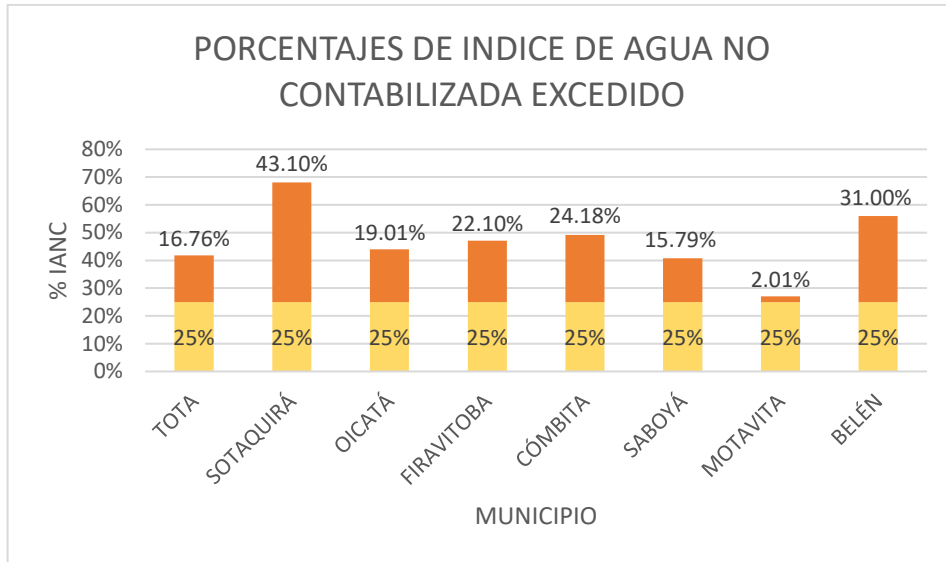
Gráfica 8. Porcentajes de índice de agua no contabilizada excedidos según lo permitido (25%)

Como se puede ver en la gráfica anterior, todos los municipios sobrepasan el 25% de pérdidas permitidas, donde se afirma que el municipio de Sotaquirá cuenta con el mayor porcentaje de índice de agua no contabilizada, pues excede un 43.10%, y el municipio de Motavita sobrepasa lo permitido en un 2.01%. De igual forma, se pueden observar los resultados de los demás municipios.

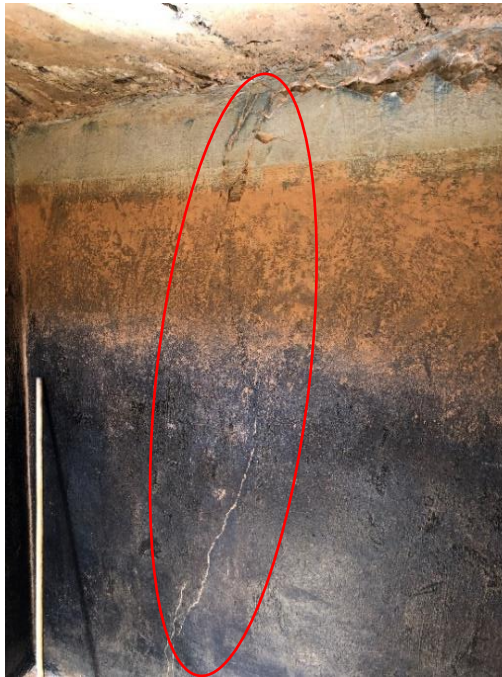
Fotografía 28. Grieta en tanque de almacenamiento. Municipio de Oicatá

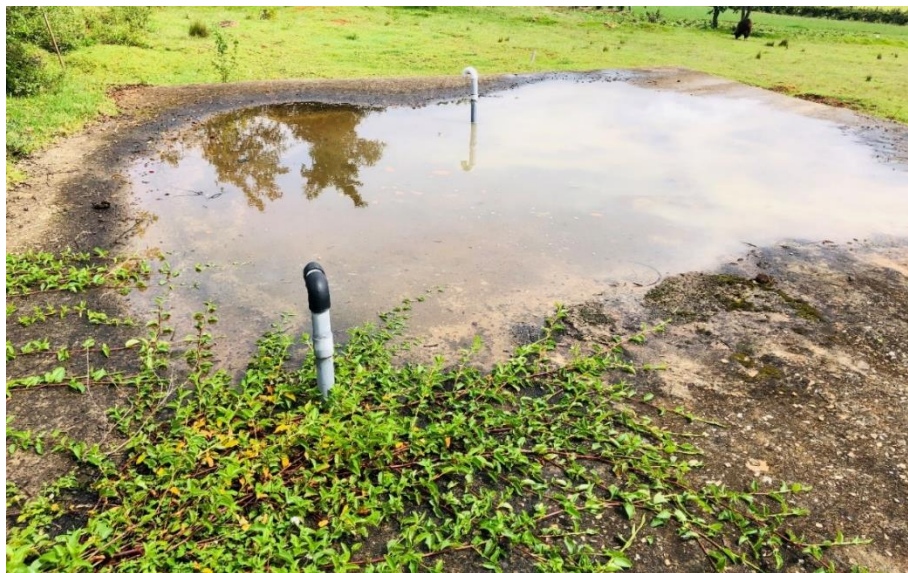
Fotografía 29. Pandeo en la tapa del tanque de almacenamiento. Municipio de Oicatá

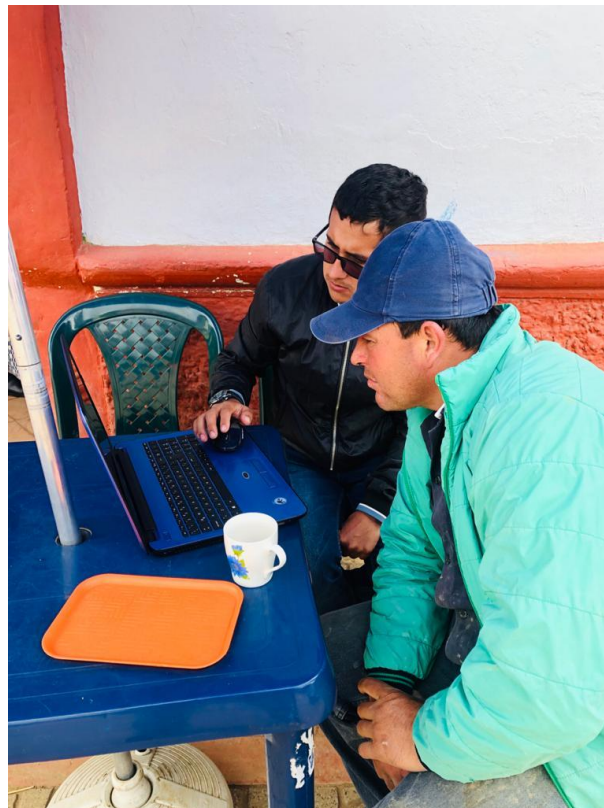
Fotografía 31. Actualización de catastro. Municipio de Cóbbita

Estas actualizaciones de catastro, además de ser una forma de contribuir con la información de las entidades, es una forma de hacer conocer a las personas que deseen adquirir este servicio, como lo podría hacer. Con ayuda de estos planos se puede verificar si la red actual llega al sector requerido. Por otra parte, las actualizaciones de catastro son de importancia en las modelaciones hidráulicas, ya que como se ha venido mencionando, estas modelaciones permiten tomar decisiones para mejorar las presiones de la red, y de esta manera poder regularlas, para que así, todos los usuarios reciban un buen servicio.
