**Manual De Intervención Para Garantizar La Conservación Patrimonial Del Camino Real  
“Tramo Villanueva – Barichara – Guane”, Como Parte De La Ruta De Lengerke, En El  
Departamento De Santander**

**TRABAJO DE GRADO PARA OPTAR POR EL TÍTULO DE MAGISTER EN  
PATOLOGÍA DE LA CONSTRUCCIÓN**

**UNIVERSIDAD SANTO TOMÁS  
FACULTAD DE INGENIERÍA  
MAESTRÍA EN PATOLOGÍA DE LA CONSTRUCCIÓN**

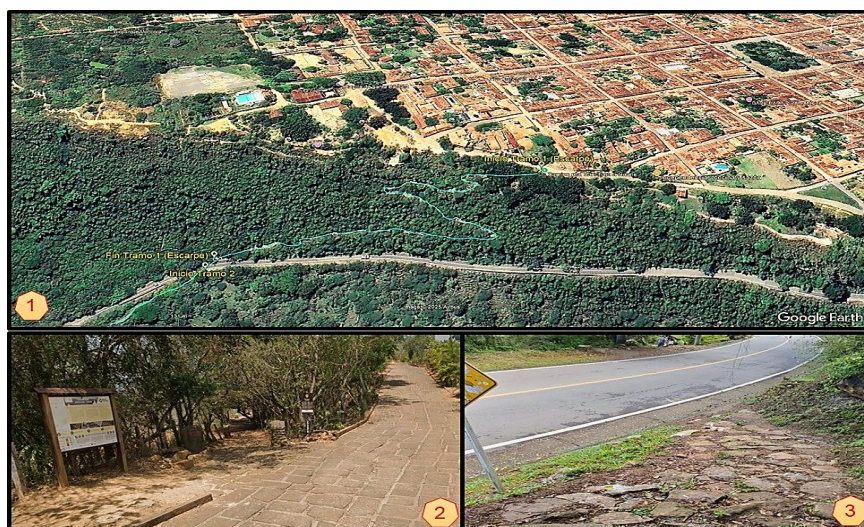
*Figura 5. Tramo 1 Barichara- Guane*

De acuerdo con la clasificación o sectorización, el primer tramo (sector) lo comprende desde su partida, en el Municipio de Barichara, su inicio está conformado por la transición de la carrera y el sendero o camino real, se identificaron algunas condiciones que se describen a continuación en la figura 5.

Imagen 1. Localización del Tramo 1 camino Real Barichara – Guane. Imagen 2. Punto de inicio del Tramo 1 camino Real Barichara – Guane. Imagen 3. Punto final Tramo 1 camino Real Barichara – Guane – cruce 2 corredor 6402 64ST02. Fuente: Google Earth images. Elaboración propia

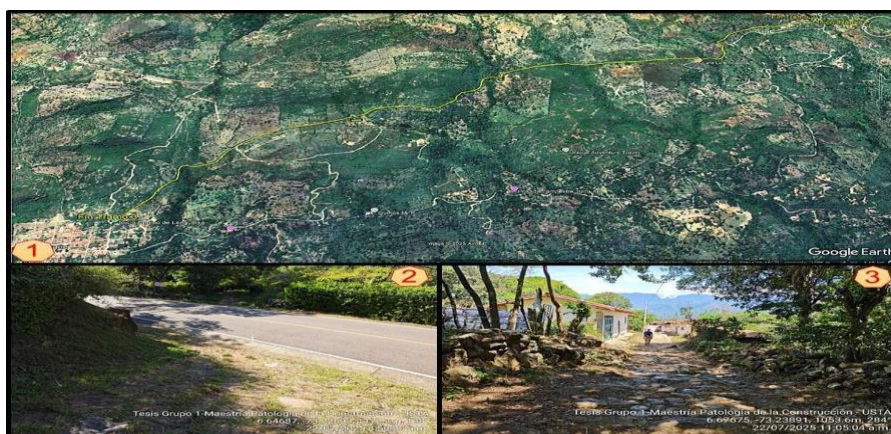
Figura 7. Tramo 3. Barichara- Guane

El tramo 3 inicia desde el segundo cruce del camino real con la vía pavimentada del corredor vial 6402 – 64ST02 clasificación del INVIAS y continúa con su recorrido, siendo este tramo, el más largo de los tres y llega a la entrada de Guane, donde termina empalmándose con la calle quinta (5) una de las tantas calles empedradas que datan históricamente de época republicana, como lo muestra la figura 7.

1. Localización del Tramo 3 camino Real Barichara – Guane. 2. Punto inicial Tramo 2 camino Real Barichara – Guane cruce corredor 6402 – 64ST02. 3. Punto final del Tramo 3 camino Real Barichara – Guane ingreso a Guane. Fuente: Google Earth images. Elaboración propia

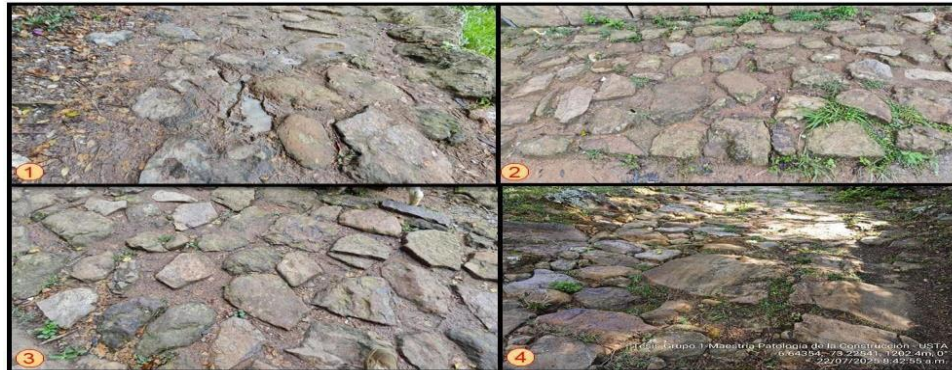
*Figura 8. Empleo de técnica ancestral incorrecta*

La evaluación patológica del Camino Real Barichara – Guane revela un deterioro significativo, resultado de intervenciones previas inadecuadas y una gestión de mantenimiento deficiente. La problemática principal se origina en la ejecución constructiva incorrecta: la disposición inadecuada de la piedra y la falta del tradicional

1 y 2. Técnica registrada en el tramo 1. 3. Técnica registrada en el tramo 2. 4. Técnica incorrecta registrada en el tramo 3. Todas las anteriores durante intervención del año 1998. Fuente: Elaboración Propia

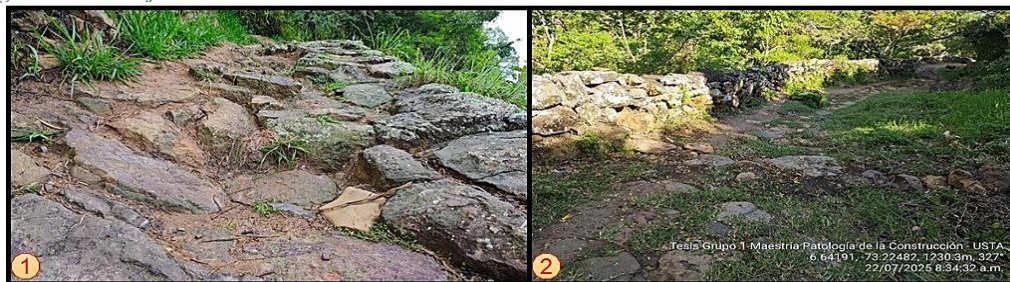
*Figura 9. Drenaje inadecuado*

En este tramo puede notarse un drenaje inadecuado debido a que, la configuración actual de la sección típica transversal del sendero o camino no permite una evacuar de manera adecuada de las aguas de escorrentía, las cuales, terminan discurriendo por toda el área del camino, esto hace que, el agua vaya tomando fuerza por concentración de caudal y ocasionando más daño sobre la calzada de este camino. No se aprecia una técnica clara para el manejo de las aguas que discurren por el camino, deberá revisarse dentro de las nuevas propuestas, una alternativa que conserve al mismo tiempo, la ancestralidad de este tipo de caminos evacuando eficientemente las aguas de escorrentía, como lo muestra la figura 9.

1. Drenaje inadecuado registrado en el tramo 1. 2. Drenaje inadecuado registrado en el tramo 2.

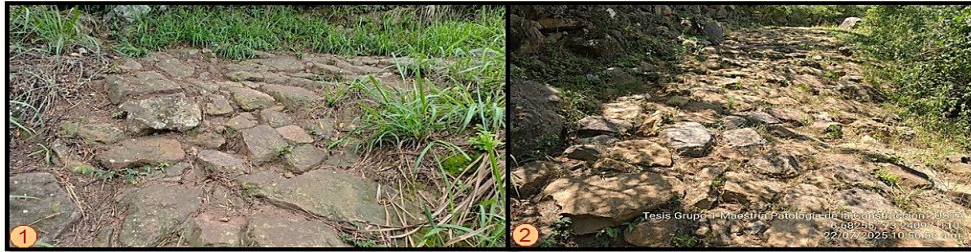
*Figura 10. Pérdida de soporte y des confinamiento de la estructura del Camino*

muy baja compactación, esto hace que el agua al ingresar en periodos de lluvia sobresature el material arcilloso y plástico, facilitando deformaciones y una pérdida adecuada de soporte de la subrasante. Ver figura 10.

1. Pérdida de soporte y confinamiento Tramo 1. 2. Pérdida de soporte y confinamiento en el tramo 3.  
Fuente: Elaboración Propia

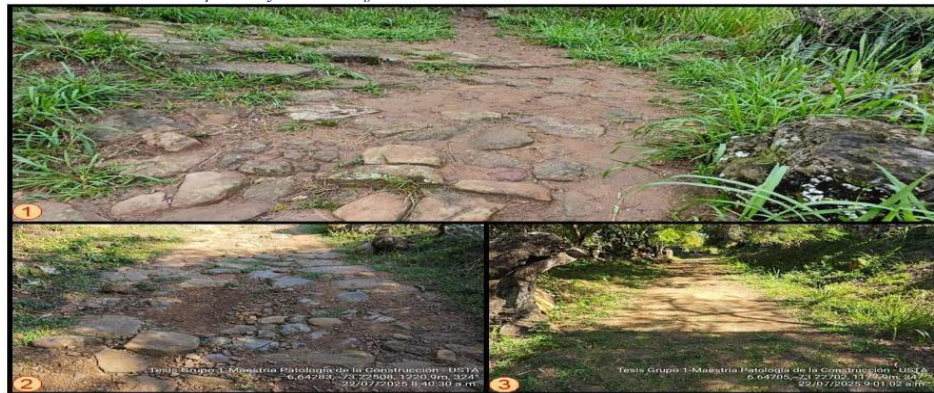
*Figura 11. Pérdida de soporte y des confinamiento de la estructura del Camino*

Los depósitos por material de arrastre se generan debido a la condición de drenaje inadecuado, los caudales generados por muy adecuado drenaje se encargan de arrastrar material articulado de finos y algunas gravas, a sitios donde acorde con la pendiente longitudinal y transversal, no tienen la opción de transportarse más.

Imagen 1. Depósitos por material de arrastre en el tramo 1.  
Imagen 2. Material depositado por arrastre registrado en el tramo 2.  
Imagen 3. Depósitos por material de arrastre en el tramo 3.  
Fuente: Elaboración Propia

Así, terminan decantándose fácilmente en algunos puntos por ello la importancia de que el drenaje trabaje adecuadamente sobre la calzada del camino es también un objetivo para evitar depósitos de material arrastrado por las aguas que discurren a lo largo del camino, como lo muestra la figura 11.

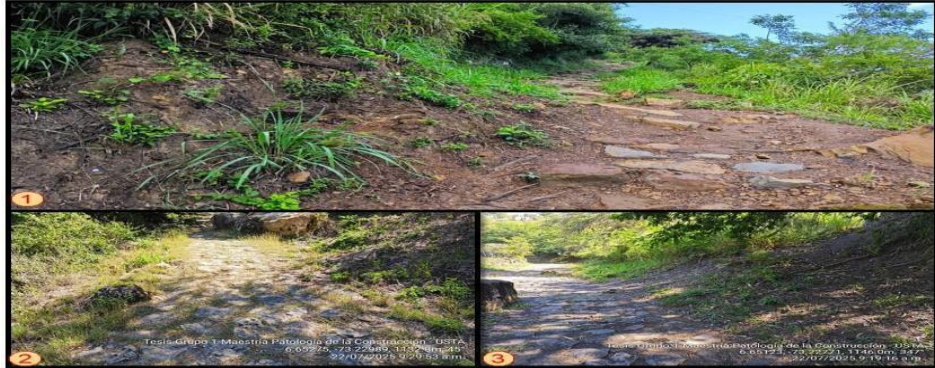
Figura 12. Pérdida de soporte y des confinamiento de la estructura del Camino

Imagen 1. Depósitos por material de arrastre en el tramo 1.

Imagen 2. Material depositado por arrastre registrado en el tramo 2.

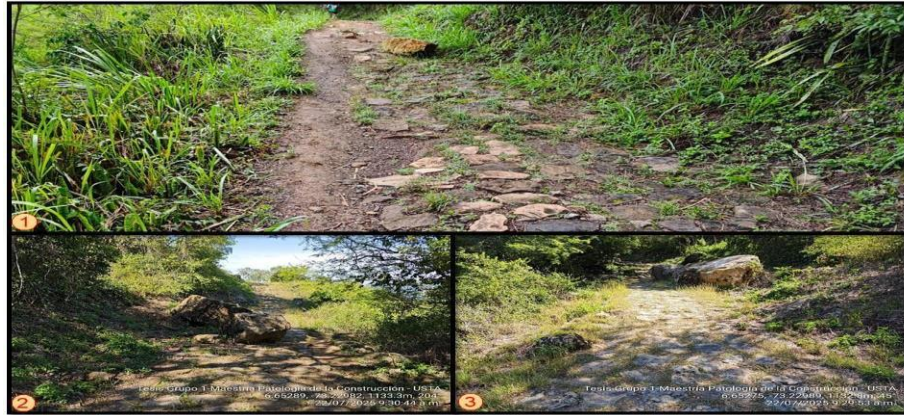
Figura 13. Desprendimiento de rocas y bloques de coluvión

1. Desprendimientos de rocas en el tramo 1. 2 y 3. Caída de bloques de coluvión registrado en el tramo 3.

Esta situación requiere atención prioritaria inmediata. Es urgente asignar recursos e intervenir, pues la roca caída puede fracturarse y aprovecharse como material necesario y adecuado para el mantenimiento del camino. De esta manera, el insumo que necesitamos está presente *in situ* a lo largo de este camino real.

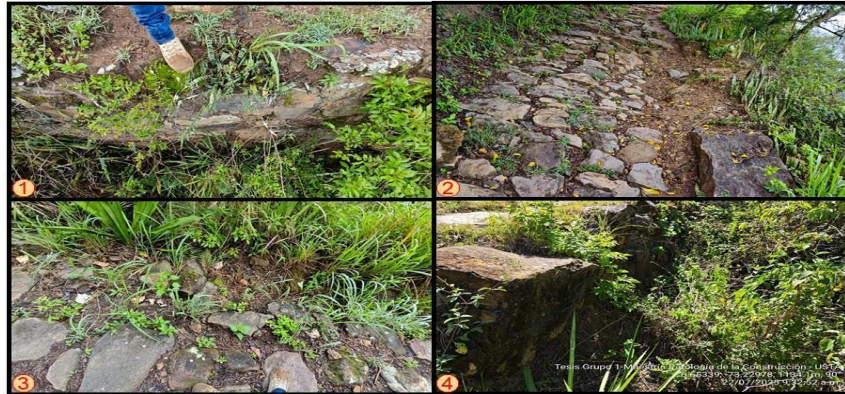
Figura 14. Pérdida parcial por elementos de contención de la calzada

La pérdida parcial de la contención de la calzada se refiere a la pérdida por derrumbes o falla del talud que contiene la banca de tránsito o calzada del camino, bien sea por saturación de los suelos en temporada invernal, o por algunas fallas en el confinamiento de los bloques o rocas debido a la sobresaturación del suelo, estos elementos, dentro de la técnica, se han apilado a manera

En todo caso, en el sector del escarpe se pueden apreciar visiblemente fallas asociadas a este fenómeno, tanto por pérdida parcial de bloques de contención, como por pérdida de la capacidad de soporte del talud que conforma la media banca, donde está establecida la calzada del camino.

1. Desprendimientos de rocas de contención en tramo 1. 2 y 3. Falla en el confinamiento y contención registradas en el tramo 1. 4. Desconfinamiento de elementos de contención en piedra en la calzada del tramo 3.

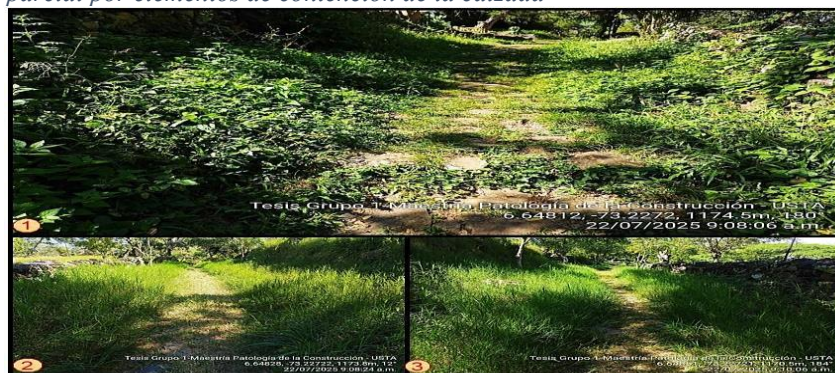
Figura 15. Pérdida parcial por elementos de contención de la calzada

1. Ausencia de mantenimiento por vegetación invasora y falta de rocería en tramo 2. 2 y 3. Presencia de pasto invasivo en el ancho del camino registrado en el tramo 1. Fuente: Elaboración Propia

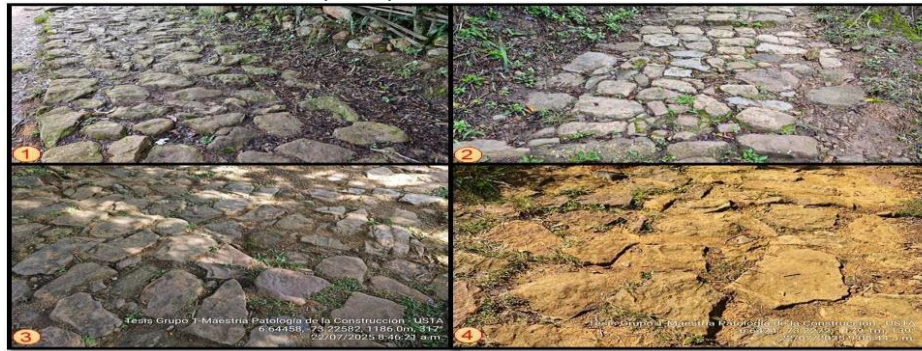
Figura 16. Acuñamiento entre rocas principales

1. Ausencia de acuñamiento de rocas principales en tramo 1. 2. Acuñamiento entre rocas principales con las de menor tamaño en el tramo 2. 3. Ausencia de acuñamiento de rocas principales en tramo 2. 4. Acuñamiento entre rocas principales con las de menor tamaño en el tramo 3. Fuente: Elaboración Propia

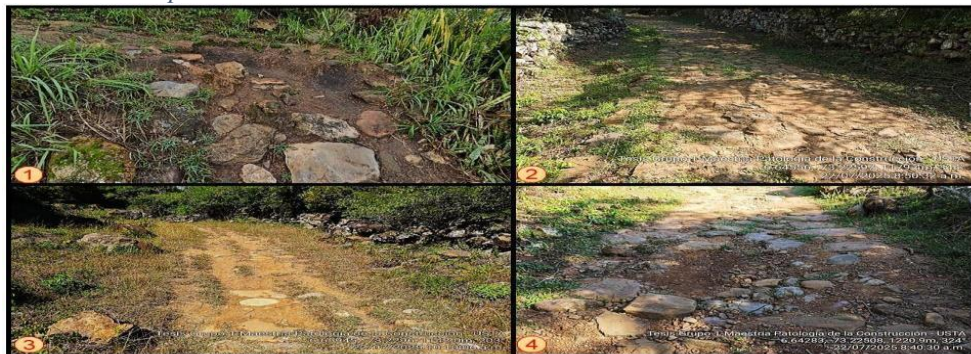
Figura 17. Pérdida parcial de material rocoso

1. Pérdida de rocas en calzada del camino en tramo 1. 2. Pérdida de rocas en calzada del tramo 2. 3. Ausencia de rocas en la calzada tramo 3. 4. Pérdida de rocas en calzada del tramo 2. Fuente: Elaboración Propia

Al tiempo, como lo muestra la figura 17, se origina automáticamente pérdida de algunas rocas al moverse el suelo, no obstante, intervienen factores anteriormente mencionados como la falta de acuñaamiento, que es también un detonante de la pérdida de material rocoso, debido a que los tamaños menores de roca son más susceptibles a sufrir el desprendimiento por diversos factores asociados al tránsito, bien sea de personas o de animales que por esta calzada circulan.

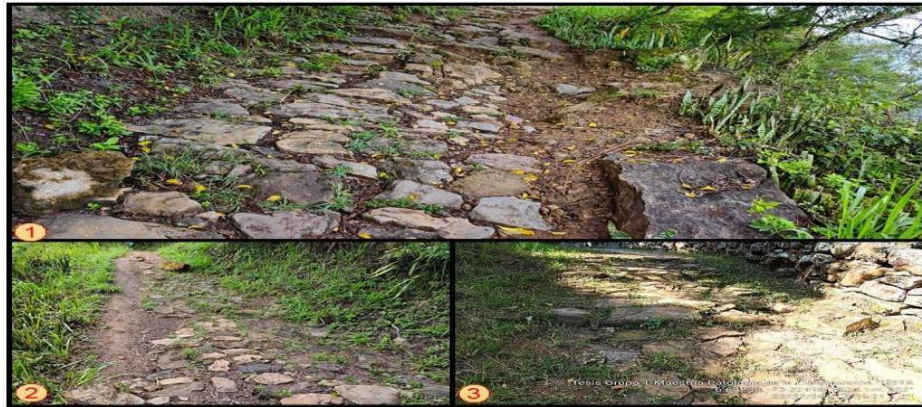
*Figura 18. Des configuración de la Calzada.*

Imagen 1. Alteración de la sección de la calzada por des configuración en tramo 1. Imágenes 2 y 3. Alteración en la sección típica del camino por des configuración tramo 2 y 3. Fuente: Elaboración Propia

Lo anteriormente descrito junto a la falta de acuñaamiento, facilita que la calzada que conforma el camino se des configure de manera que su sección típica deja de ser uniforme. La falta de uniformidad en el camino provoca que el agua se estanque. Esto es muy peligroso porque el suelo de la zona es arcilloso y absorbe fácilmente el agua, haciendo que se hinche (cambios volumétricos). Esta pérdida de soporte deteriora la base del camino. Como resultado, la calzada se des configura, y la gente, buscando un paso firme, termina caminando por los bordes, lo que agrava aún más el daño.

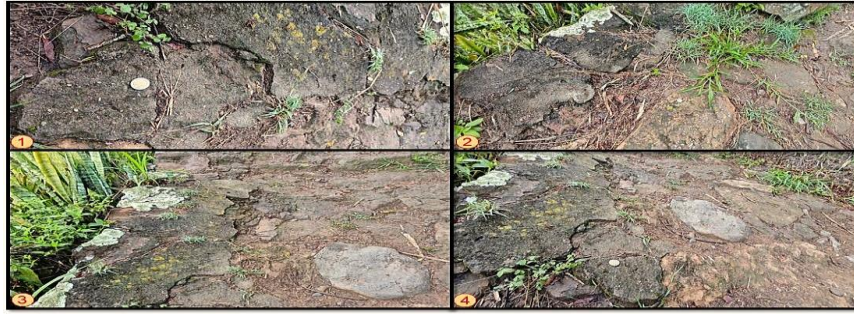
Figura 19. Alteración de la técnica con intervención de morteros y concretos

En varios sectores del camino, se ha detectado el uso de materiales inadecuados en intervenciones pasadas. Con la intención de sellar brechas y evitar la infiltración de agua, se han incluido concretos y morteros que alteran el carácter ancestral del camino. Este empleo incorrecto de técnicas constructivas atenta directamente contra el legado histórico y la huella patrimonial que ha persistido desde la época prehispánica. Usar estos materiales no solo compromete la autenticidad, sino que también desvaloriza la rigurosidad técnica original.

1. Sellado de brechas con mortero de cemento en tramo 1.
  2. Emboquillado de rocas en calzada del tramo 1.
  3. Brecha llena con mortero en la calzada tramo 1.
  4. Implementación de concreto y mortero para confinar calzada en tramo 1.
- Fuente: Elaboración Propia

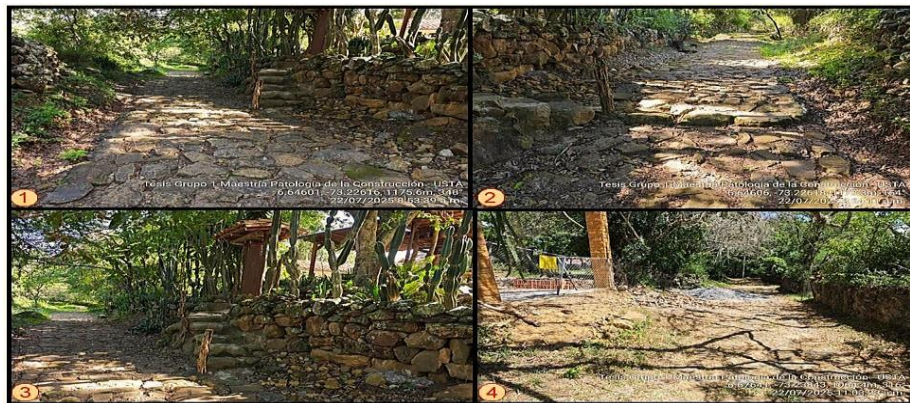
Figura 20. Intervención violatoria de la Ley y ausencia de Control

1. Intervención de un particular en tramo 2.
  2. Intervención violatoria de la ley en tramo 2.
  3. Ausencia de control en tramo 2.
  4. Ausencia de control ingresando al corregimiento de Guane en tramo 3.
- Fuente: Elaboración Propia

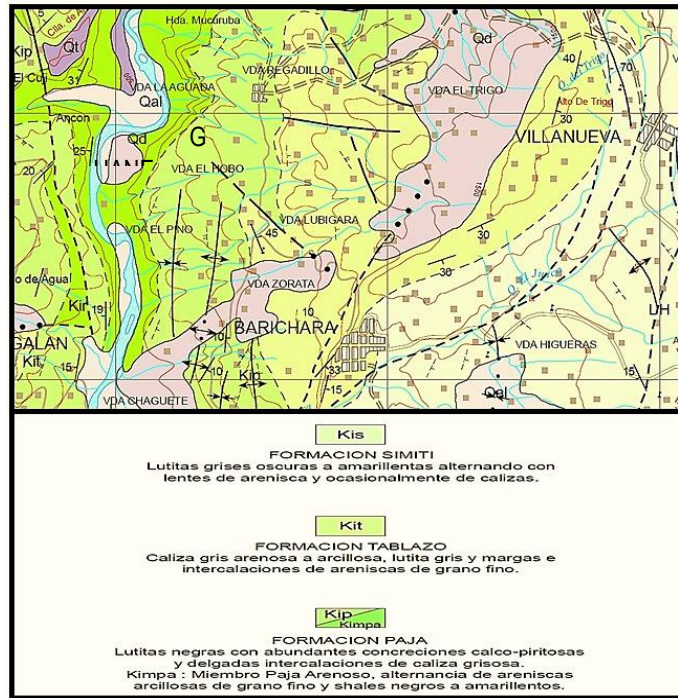
Figura 21. Formaciones Geológicas y rocas presentes en la zona de estudio

Fuente: Geología Regional del área de estudio (ovalo rojo). Se halla sobre rocas sedimentarias, predominando las formaciones Tablazo (Kit) y Paja (Kip). (Tomado y Modificado de plancha geológica 135 San Gil. Ingeominas 1985 – S.G.C. Versión digital 2009.

De acuerdo con la geología de la zona, la mineralogía o composición química propia de cada roca, una vez expuesta a las condiciones medioambientales y de tránsito, entendido esto como, el paso rutinario de animales y personas generando desgaste y/o abrasión, hacen que cada roca presente tenga un nivel de rugosidad diferente en su superficie, por lo anterior La composición química (mineralogía) de cada roca, al estar expuesta al clima y al tránsito constante de animales y personas, genera un desgaste o abrasión en la superficie.

Como resultado, ciertas piedras —especialmente las calizas bien cementadas o algunas con alto contenido de sílice— se pulen mucho más que otras. Este alto índice de pulimento convierte la superficie en una trampa: bajo condiciones húmedas o incluso secas, estas piedras son elementos resbalosos que atentan contra la seguridad de los usuarios, facilitando caídas y lesiones.

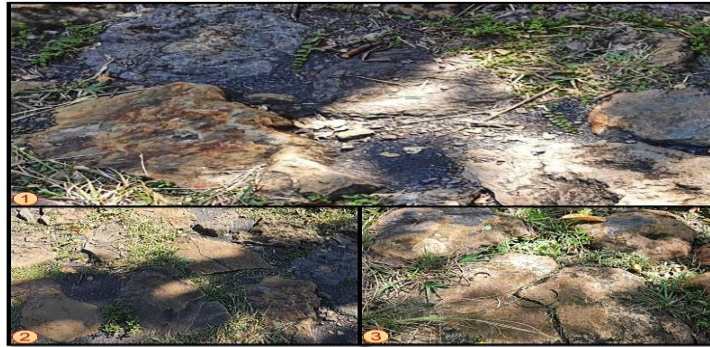
*Figura 23. Lesión tipo físico*

**Lesión de Tipo Físico:** Pátinas por envejecimiento, Pátinas por suciedad, Erosión, Pátinas Cromáticas 1,2 y 3. Tipo Mecánico: Grietas, Fisuras, Erosión 2 y 3

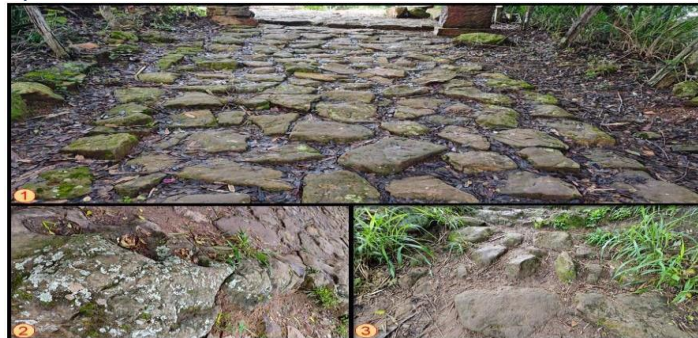
*Figura 24. Lesión química*

**Tipo Químico:** Depósitos superficiales 2, Pátinas de Tensión 1 y 3.

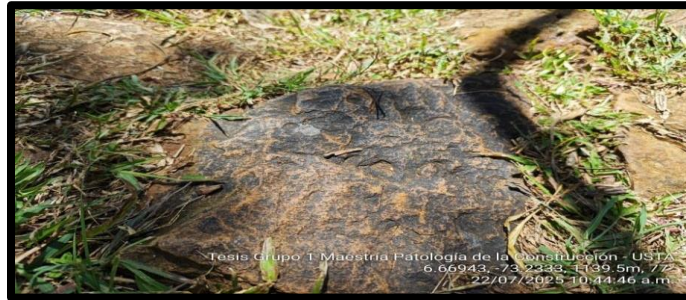
Figura 25. Lesión tipo físico

**Lesión de tipo Físico:** Pátinas por Suciedad y por envejecimiento

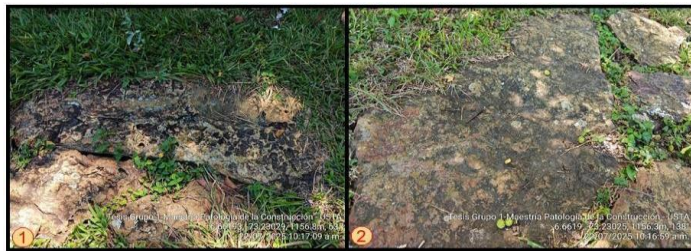
Figura 26. Lesión química

### Lesión Química: Depósito Superficial y Alegorizaciones.

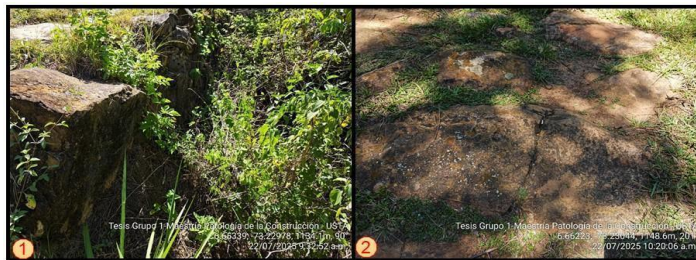
Figura 27. Lesión tipo físico

### Lesiones de tipo Físico: Suciedad por lavado diferencial

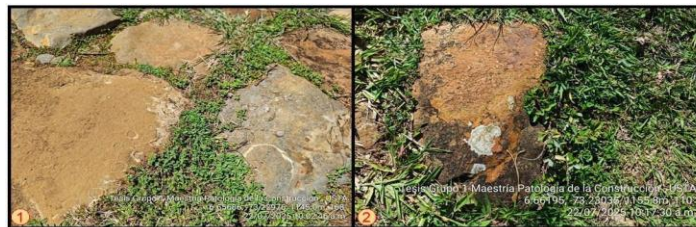
Figura 28. Lesión Tipo Físico

### Lesiones de tipo Físico (Erosión Atmosférica)

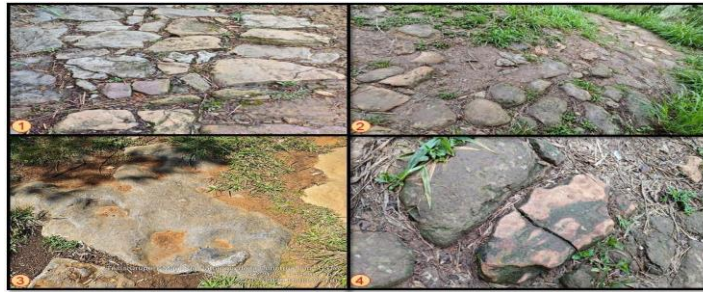
Figura 29. Lesión Mecánica

Erosión por tránsito y lesiones físicas erosión por agua

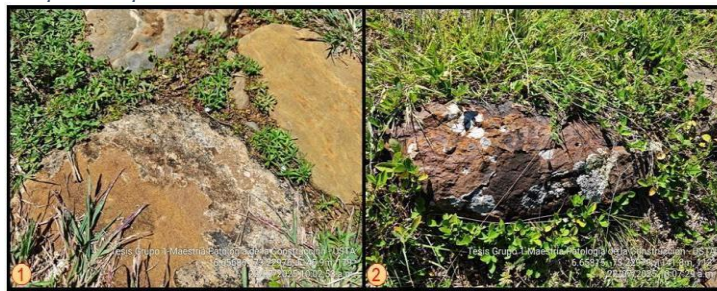
Figura 30. Lesiones por Desprendimiento

## DESPRENDIMIENTOS

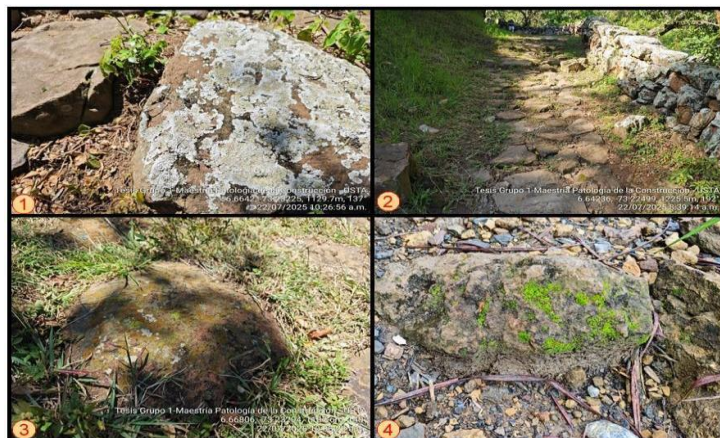
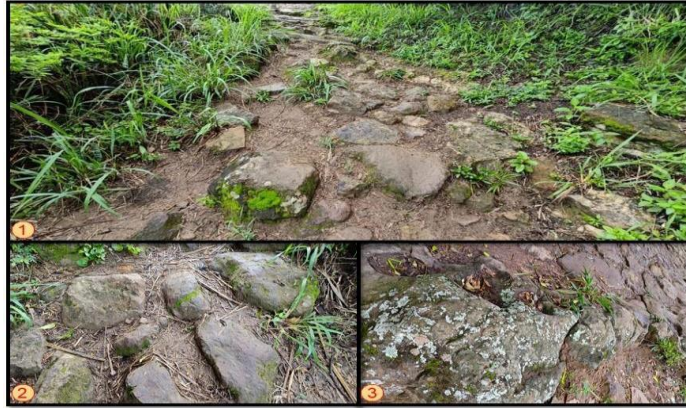
Figura 31. Organismos vivos

Se identifican lesiones químicas por organismos como hongos, líquenes y musgos, que se encuentran adheridos a las piedras en diferentes sectores de este tramo del escarpe.

En esta parte de la calzada del camino, el registro fotográfico muestra la presencia de estas lesiones presentes en las rocas que conforman la rodadura del camino, esta condición surge como producto de la humedad generada por las sombras de árboles y arbustos que no permiten la entrada de los rayos solares.

Los rayos solares facilitan la evaporación del agua presente en el suelo y roca y calientan al mismo tiempo la roca, al no permitir que penetren sobre la calzada o camino no puede facilitarse el control de dicha humedad. Por ello, es indispensable el control de las sombras mediante podas en sectores de este tramo del camino en el escarpe desde el origen, es decir, desde Barichara. Este tipo de lesión es común verla en diferentes sectores de éste primer tramo evaluado.

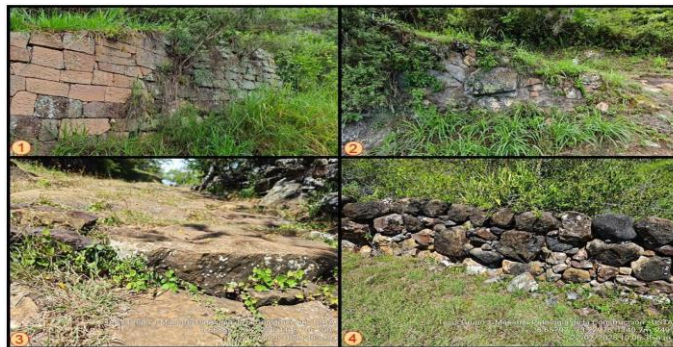
Figura 33. Lavado diferencial

### Ensuciamiento severo por lavado diferencial
