**PASANTIA “APOYO DE SUPERVISION Y CONTROL EN PROYECTO  
PUENTE LAS QUINTAS”**

**UNIVERSIDAD SANTO TOMAS  
FACULTAD DE INGENIERIA CIVIL  
TUNJA  
2021**

**TRABAJO DE GRADO EN LA MODALIDAD DE PASANTÍA COMO  
REQUISITO PARA OPTAR AL TITULO DE INGENIRO CIVIL**

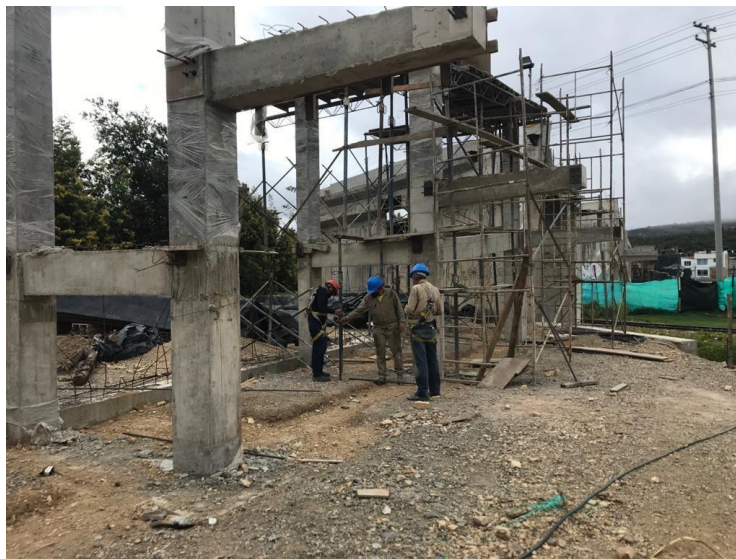
*ILUSTRACION 4 Frente 1 rampa peatonal*

En esta imagen se puede observar el punto de avance de la rampa peatonal por el frente 1 donde se están colocando las platinas y pernos de soporte para descanso de las Vigas IP (estructura metálica)

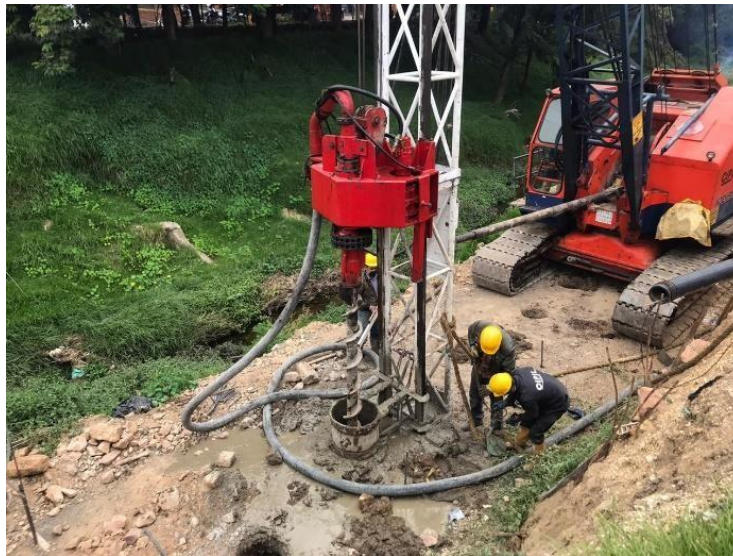
*ILUSTRACION 5 Frente 1 Zona de pilotaje para posterior fundida de zarpa en muro de contención*

En la ilustración 6 la piloteadora de la empresa CIPIL realizo el trabajo de fundición de cimentaciones profundas (Micro pilotes) en el Frente de obra 1, la cual es una de las obras complementarias del proyecto junto con el muro de contención de este mismo frente.

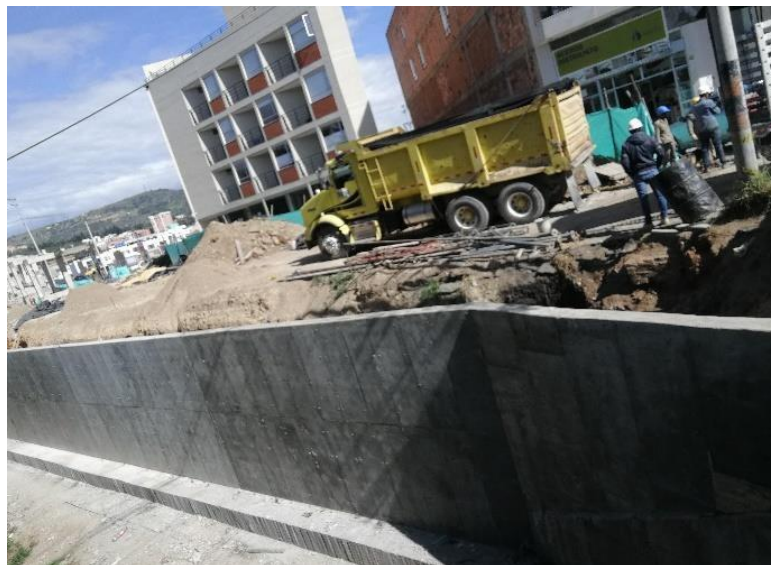
*ILUSTRACION 6 Frente 1 Muro de contención terminado, zarpa y vástago fundido en totalidad.*

En la anterior imagen se observa el muro de contención Rio La Vega casi en su totalidad donde se está descargando el material de afirmado para el posterior relleno y compactación.

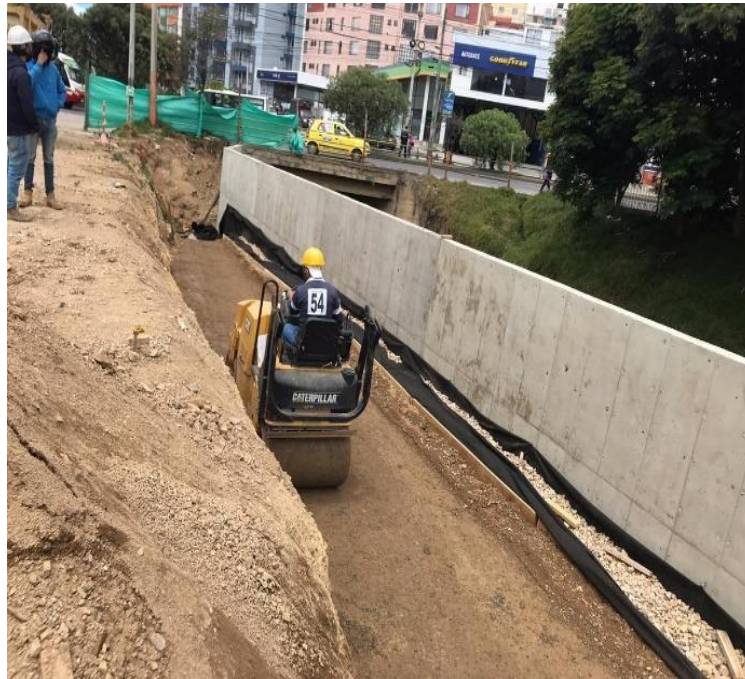
*ILUSTRACION 7 Muro de contención, compactación material de relleno*

Como se dijo en la anterior ilustración el material de relleno tiene que ser compactado y se evidencia en la Ilustración 8, junto con la construcción del filtro correspondiente al diseño del muro Rio La Vega.

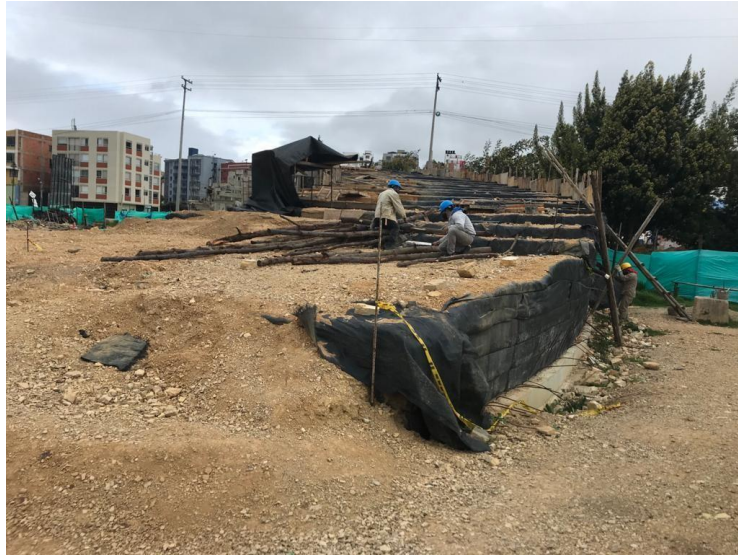
*ILUSTRACION 8  
Frente 2 TIERRA ARMADA*

En la ilustración 9 se puede ver la actividad en el frente de obra 2 (Tierra armada) y el cual consiste en el esparcimiento de material afirmado el cual mediante un geotextil con propiedades específicas se ve compactado y posteriormente envuelto, en capas de 10 cm, siendo todo confinado lateralmente por unas camillas de madera.

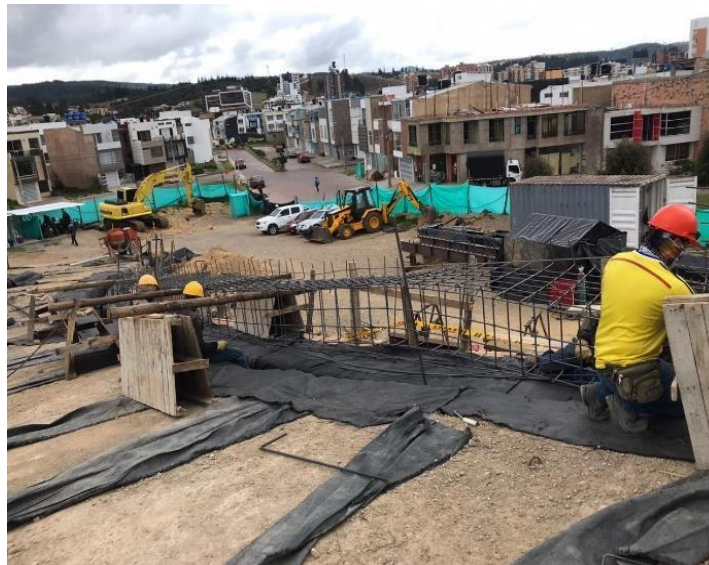
*ILUSTRACION 9 Suministro Bordillo Frente 2.1*

Después de todo el proceso que se explicó en la anterior ilustración se tiene el suministro de acero para posterior fundición del bordillo, elemento que separa el tablero vehicular con la rampa peatonal.

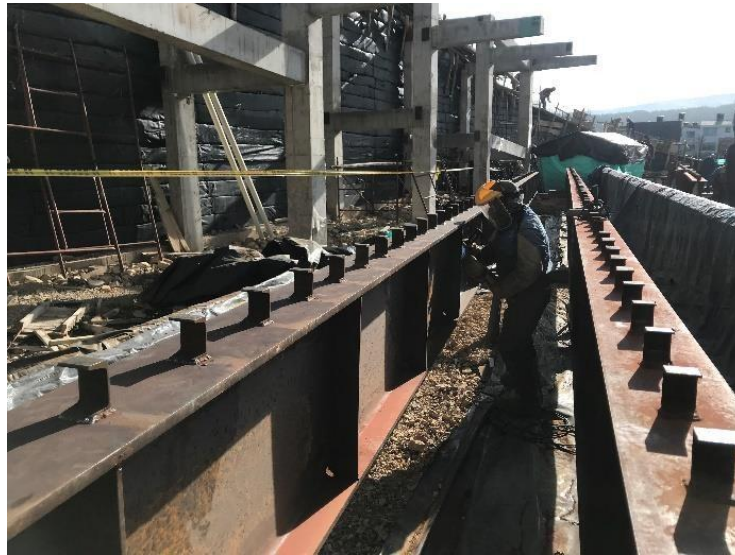
*ILUSTRACION 10 Frente 2 Fabricación y tratamientos ESTRUCTURA METALICA para frente central VIGAS IP*

En la ilustración 11 se puede evidenciar el trabajo de la estructura metálica (VIGAS IP) las cuales fueron reutilizadas. Este frente realizo preparación de estos elementos estructurales para su izaje posterior en las rampas peatonales, ciclo rutas y estribos-pila central.

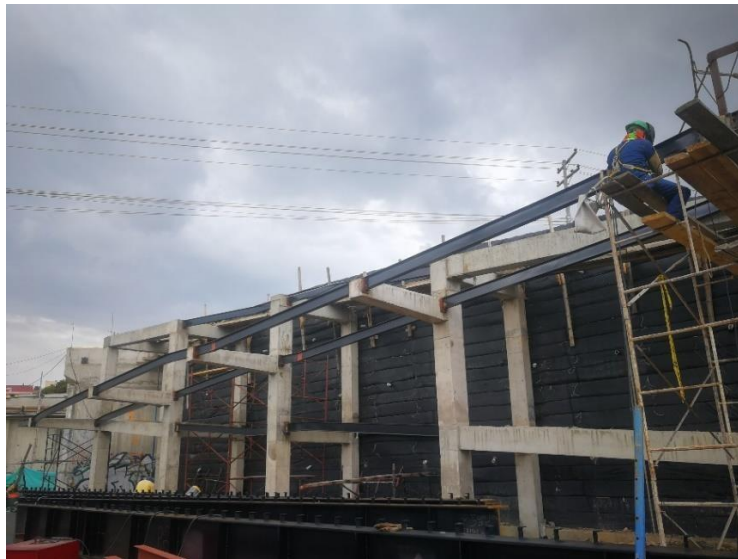
### *ILUSTRACION 11 Montajes estructura metálica rampa peatonal/Frente 2*

Como se observa en el proceso de las ilustraciones, en esta (ilustración 12) se evidencia el izaje de las vigas IP 200, las cuales son soporte horizontal en la súper estructura de la rampa peatonal por el frente 2.

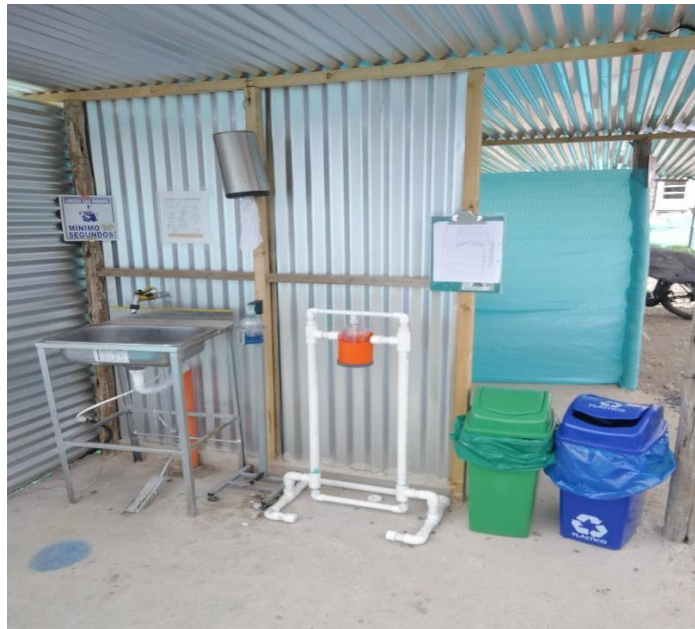
*ILUSTRACION 12 Puesto de desinfección de manos , junto con control de desinfección.*

Por estrictas indicaciones de la administracion municipal y decreto Nacional, se deben tener puntos de desinfeccion de manos y de pies a cada una de las entradas de la obra, y en esta ilustracion podemos ver la conformacion de uno de los puntos.

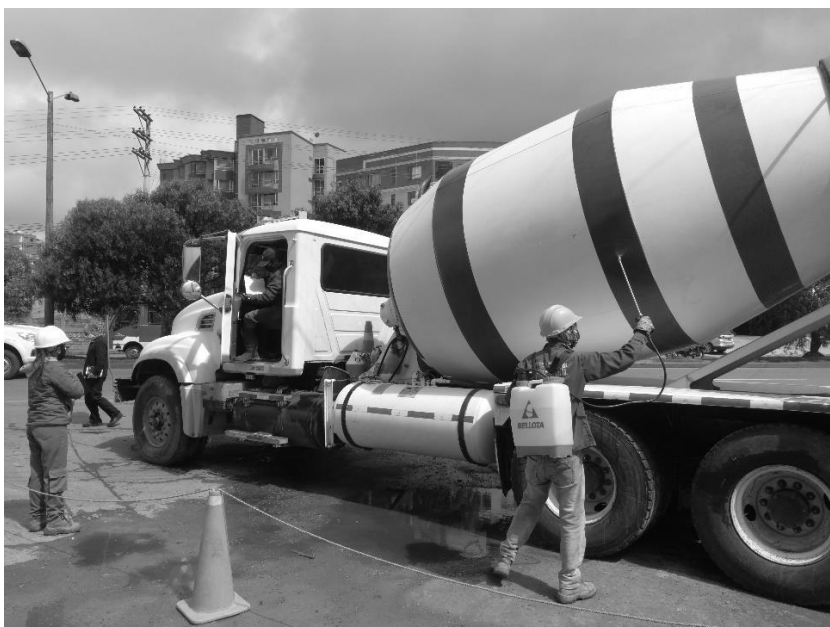
*ILUSTRACION 14 Desinfección proveedores COLCONCRETO por parte del  
CONSORCIO PUENTE BISENTENARIO*

Así como en esta ilustración 15 se evidencia la desinfección de uno de los proveedores de concreto del proyecto antes de entrar a la obra.

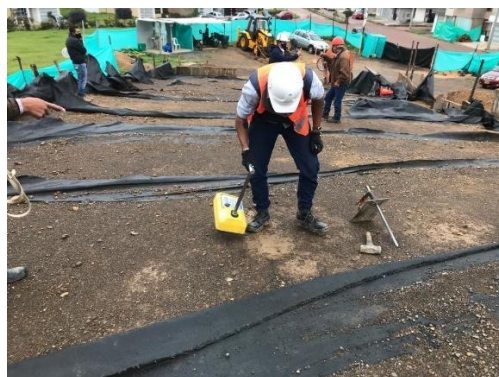
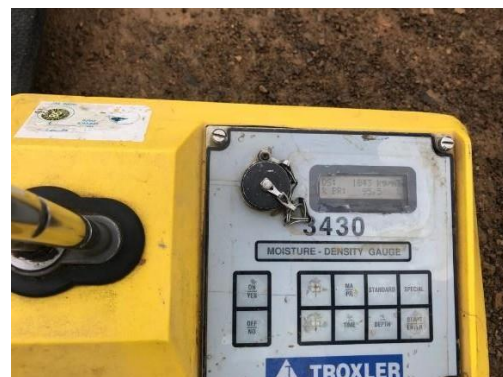
#### ILUSTRACION 18 Ensayo de densidades (tierra armada)

En este ensayo de densidades lo que nos va mostrar es el índice de compactación que tiene la tierra armada en ese punto de la muestra, se realiza según normatividad en varios de los puntos de la vía.

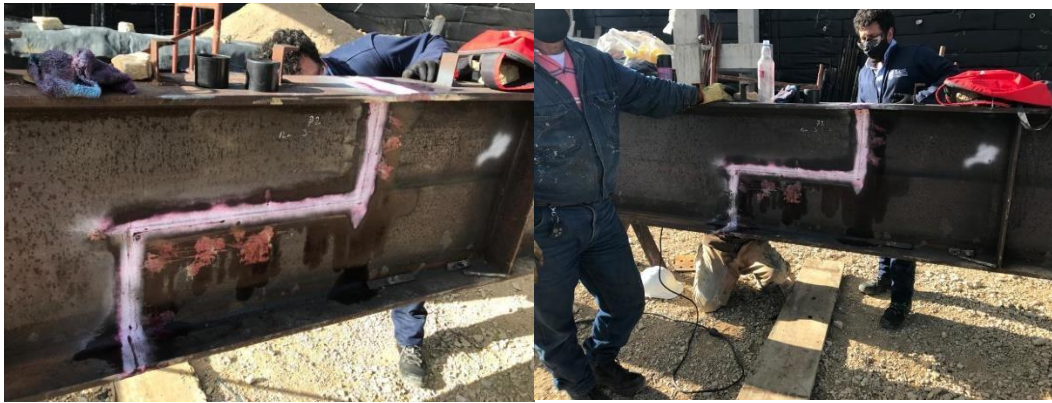
*ILUSTRACION 19 prueba de tintas (estructura metálica)*

Como se evidencia en la fotografía se vierte un spray especial el cual va a mostrar la calidad e integridad de los cordones de soldadura externos, dando así un resultado óptimo, se verifican fechas de vencimiento del spray.

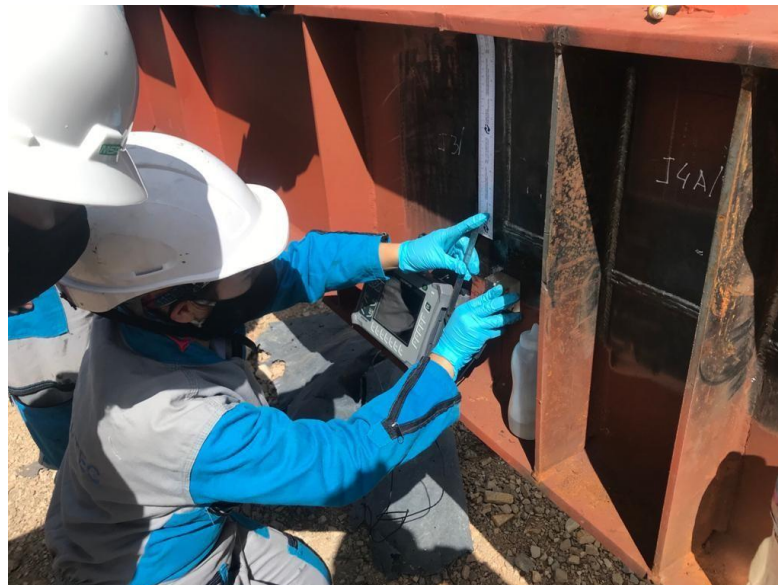
*ILUSTRACION 21 Ensayo de ultrasonido (estructura metálica)*

Al igual que la prueba de tintas el ensayo de ultrasonido muestra la integridad de los cordones de soldadura de penetración, pero en este caso ya es a manera interna de este, donde mediante el instrumento de ondas arroja los resultados de calidad; en algunos de los casos se presentaron pequeñas socavaciones en la soldadura las cuales se corrigieron de inmediato.

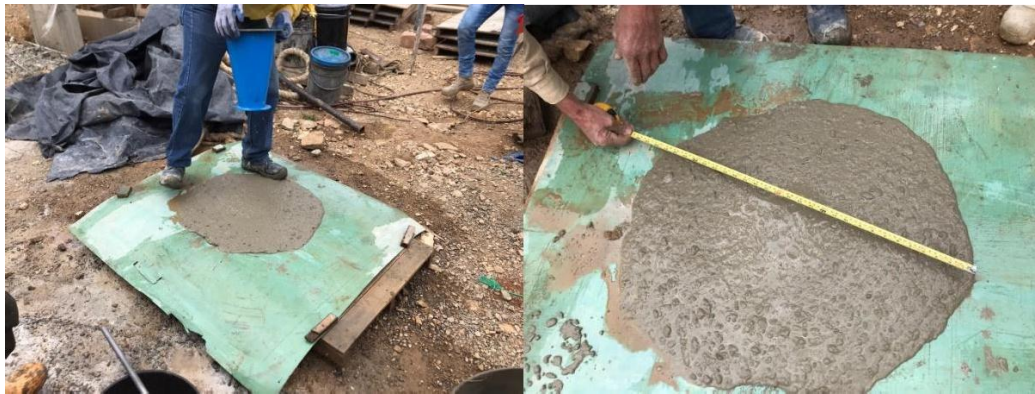
*ILUSTRACION 22 Ensayo flujo libre (concreto)*

También llamado ensayo de fluidez del concreto este se realiza con el fin de verificar la fluidez al verter este material en las perforaciones de los pilotes y ya que gracias al basto refuerzo de acero puede presentar problemas de segregación.

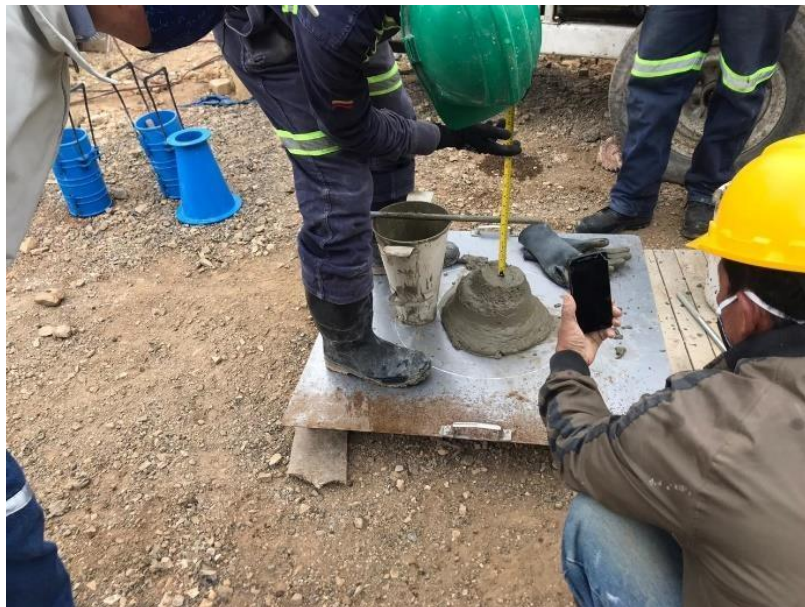
*ILUSTRACION 23 Prueba slump/asentamiento (concreto)*

La prueba de la ilustración 24 es de calidad y es verificada mediante residente del contratista, interventoría y la supervisión. Esta como se puede observar la realizaron los mismos trabajadores de la concretera Col concretos, con evidencia fotográfica de los ya mencionados.

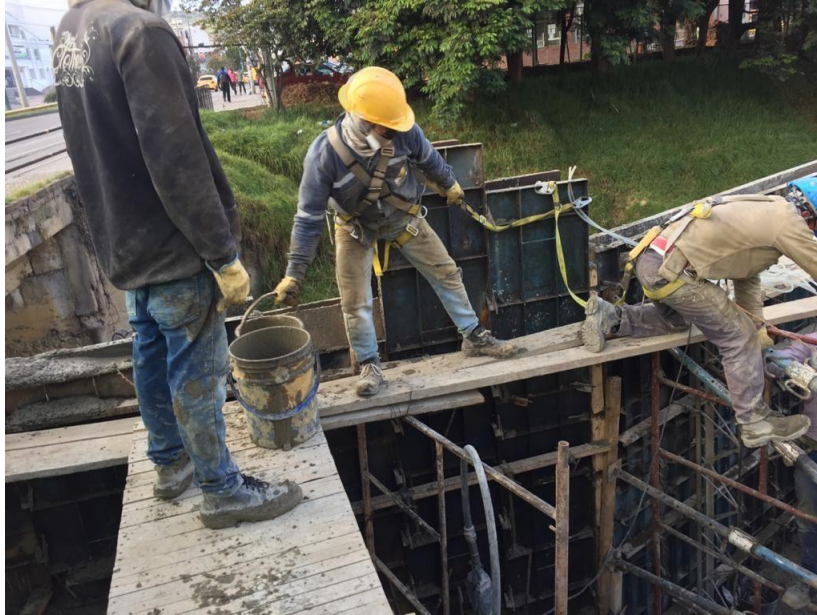
*ILUSTRACION 27 Implementos de seguridad como lo son botas, guantes para manipulación de concreto, casco tapabocas y su respectiva línea de vida con arnés para trabajo en alturas*

En el apoyo con la interventoría se buscaba la protección de cada trabajador del contratista, verificando que tuviera sus implementos de seguridad como lo son casco, botas punta de acero, guantes, gafas y tapabocas. Lo cual le brindara confianza al obrero y pudiera desarrollar cualquier labor sin peligro y sin percibir afectada su integridad física. De la misma manera que la zona donde se estuviera trabajando tuviera la señalización adecuada evitando algún accidente por parte de los peatones o de los vehículos en circulación.
