ESTRATEGIA DE MEJORAMIENTO DE LA INFRAESTRUCTURA ELÉCTRICA  
ACORDE CON EL REGLAMENTO (RETIE) EN LA SECRETARÍA DE EDUCACIÓN  
DEPARTAMENTAL DE BOYACÁ.

UNIVERSIDAD SANTO TOMÁS TUNJA  
FACULTAD DE INGENIERÍA ELECTRÓNICA.  
TUNJA, BOYACÁ

TRABAJO DE GRADO PARA OBTENER EL TÍTULO DE: INGENIERO ELECTRÓNICO

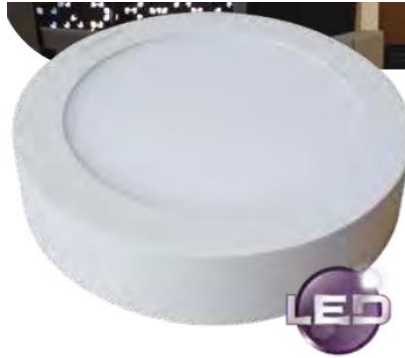
Figura 10. LED PANEL REDONDO.

El tipo de lámparas a utilizar se escoge dependiendo las características de iluminación y valores específicos requeridos para el área donde se implementarán, según sus características las lámparas se escogieron del catálogo de iluminación LED SYLVANIA. (SYLVANIA, 2021) :

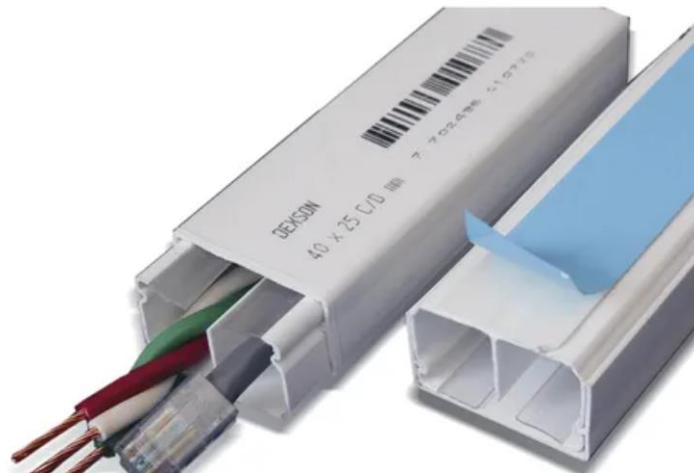
Figura 13. Canaleta plástica 40 x 25.

La canaleta escogida para el diseño es canaleta no metálica para cables, escogida por la definición y los usos permitidos de la sección 362 de la NTC 2050, la canaleta escogida debe cumplir con los requisitos de producto expuestos en el artículo 20.6.2.1 del RETIE y cumplir requisitos de instalación como ser apropiada para cableado de voz y dato, esta se instalarse a 70 cm (0.7 m) del nivel del suelo que corresponde a la altura del puesto de trabajo, cuando requieran soporte horizontal la canaleta se debe apoyar en intervalos que no supere los 90 cm o tramos que no superen los 150 cm y la distancia entre los soportes no debe superar los 300 cm. Si requiere soportes verticales estos deben tener intervalos que no superen los 120 cm y no puede haber una unión entre dos soportes, también debe cumplir con los demás requerimientos de la sección 362 b.

Teniendo en cuenta el catálogo de productos Dexson (Electric, 2019), la escogida para el diseño es la canaleta plástica 40 x 25 (2m de largo), puesto que cumplen con homologación RETIE por SGS-minas, permite un montaje más rápido por la banda adhesiva.

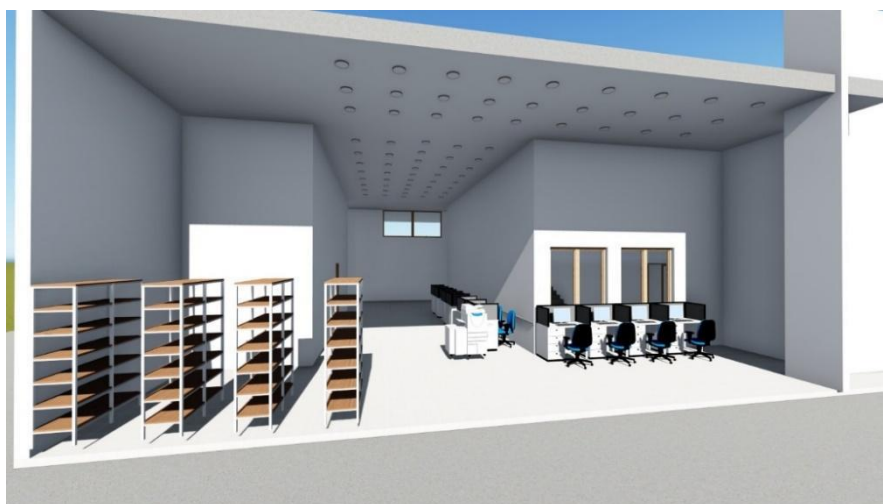
Figura 15. Primer piso con vista de día a la dependencia de SAC e Historias.

Para el primer piso, se observa el área 1 (SAC) y el área 2 (Historias Laborales), donde se aplican las luminarias analizadas para cada una de las áreas, el tipo de canaleta propuesto, los interruptores a no más de 2 metros sobre el piso, cumpliendo la sección 380-8 apartado a de la NTC-2050. Se puede apreciar en la figura 15 el piso de día donde los ventanales son simulados de la misma forma de que se encuentran en la instalación y esto permite una vista más realista.

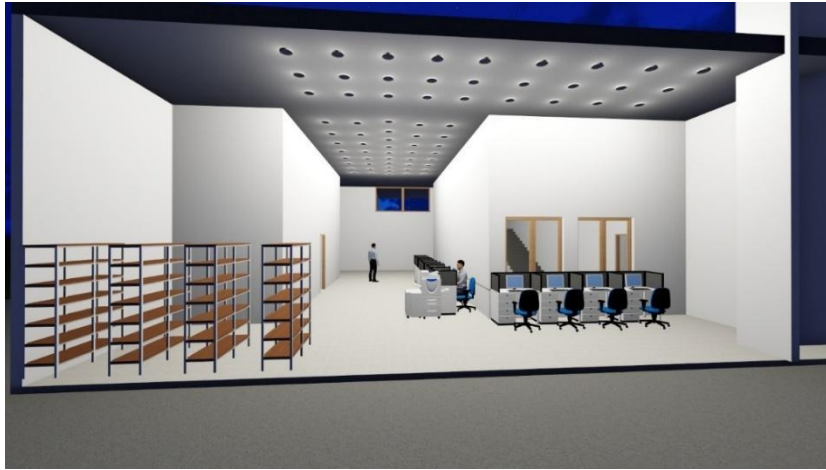
Figura 16. Primer piso con vista de noche a la dependencia de SAC e Historias.

En la figura 16 se observa el piso de noche para tener una experiencia más real de los cambios propuestos a los problemas encontrados, basados en las luminarias propuestas para este piso y la distribución de estas, dividiendo el espacio en el número de bombillas haciendo filas y columnas iguales y si el número de estas no llega a cuadrar perfectamente, se divide una de las columnas en partes iguales para que se vea estéticamente bien.

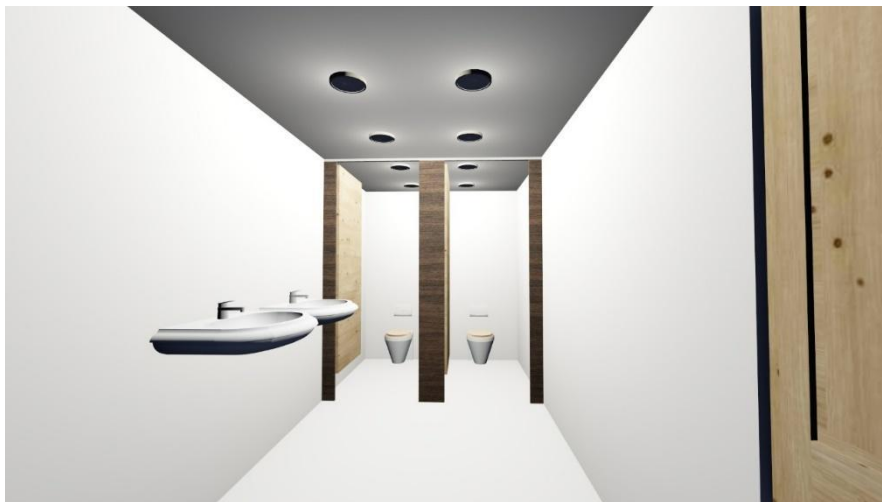
Figura 17. Primer piso, área correspondiente a baños.

Los baños corresponden a la tercera área del primer piso, el cual también se realiza teniendo en cuenta los cálculos para iluminación del lugar en donde su diseño se muestra en la figura 17, el cual tiene en su diseño, las 8 luminarias propuestas, aunque las luminarias escogidas se instalarán en la pared, pero en la misma distancia que las planteadas en el diseño, de igual forma se realiza el gráfico, basados en los planos reales de la instalación.

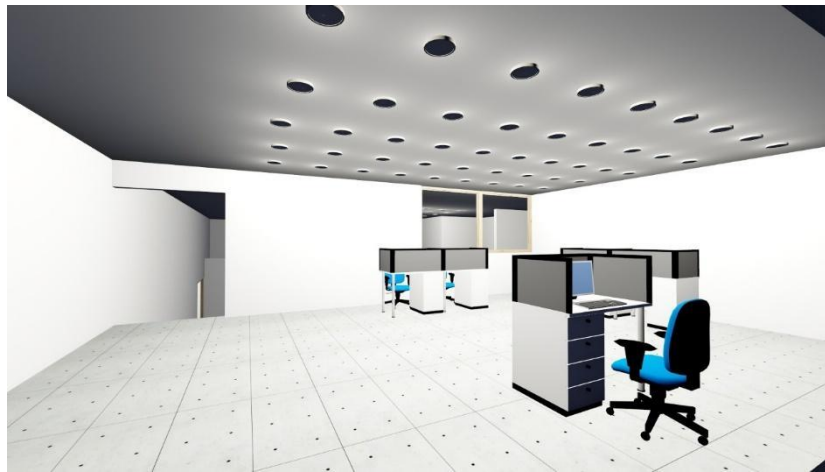
Figura 18. Segundo piso, dependencia de planeación.

En el segundo piso se encuentra la dependencia de planeación, a la cual se le asigna las medidas tomadas y los cálculos realizados para el número de luminarias correspondiente a los niveles de luminancia aplicable para cada sector, como también la canaleta correspondiente a el espacio, se muestran las 46 luminarias seleccionadas para este espacio, y los computadores con los que se cuenta actualmente, hay que tener en cuenta que comúnmente se cuentan con más computadores y más personal dentro de esta oficina esto se puede apreciar en la figura 18 donde se encuentra planeación.

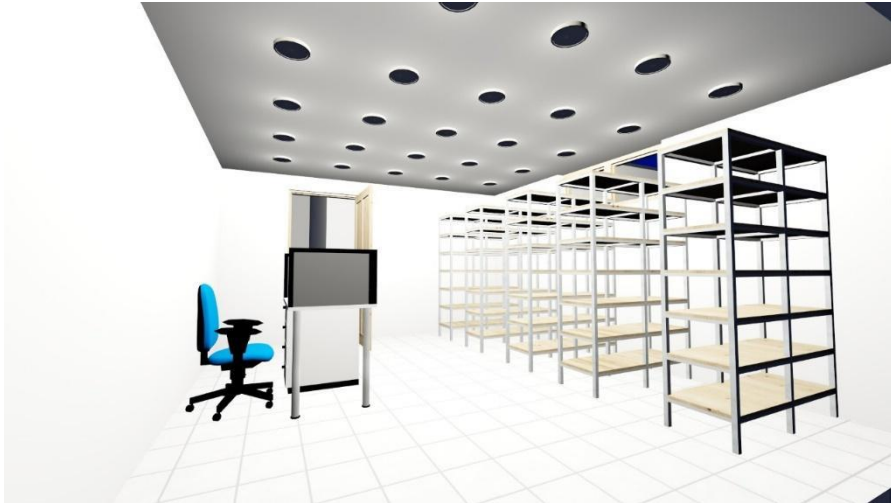
Figura 19. Segundo piso, cuarto de control.

La última área analizada es el cuarto de control, donde según el RETIE, cumple también con requisitos de iluminación, como en las áreas anteriores se utilizan los cálculos correspondientes para la adecuación del espacio, teniendo en cuenta las características de reglamento correspondientes a este, se realiza el montaje de las 25 luminarias propuestas con las cuales se obtiene una mejor iluminación del lugar, se muestran los estantes como representación de los racks manejados en este cuarto, y el computador con el que se realizan las pruebas de conexión a red, el cuarto de control se muestra en la figura 19.

**Cuarto de control:** Este cuarto cuenta con 1 computador para realizar pruebas cuando el internet que viene de la gobernación tiene fallas, también cuenta con 3 rack donde se encuentran los interruptores de distribución, el cuarto cuenta con poca iluminación ya que las ventanas están ubicadas detrás de los racks.
