**Propuesta de intervención urbana enfocada en la generación y mejoramiento del espacio público sobre la carrera 17 y calle 33 en el sector centro de la ciudad de Bucaramanga, Santander**

**Trabajo de grado para optar el título de Arquitecto**

**Universidad Santo Tomás, Bucaramanga**

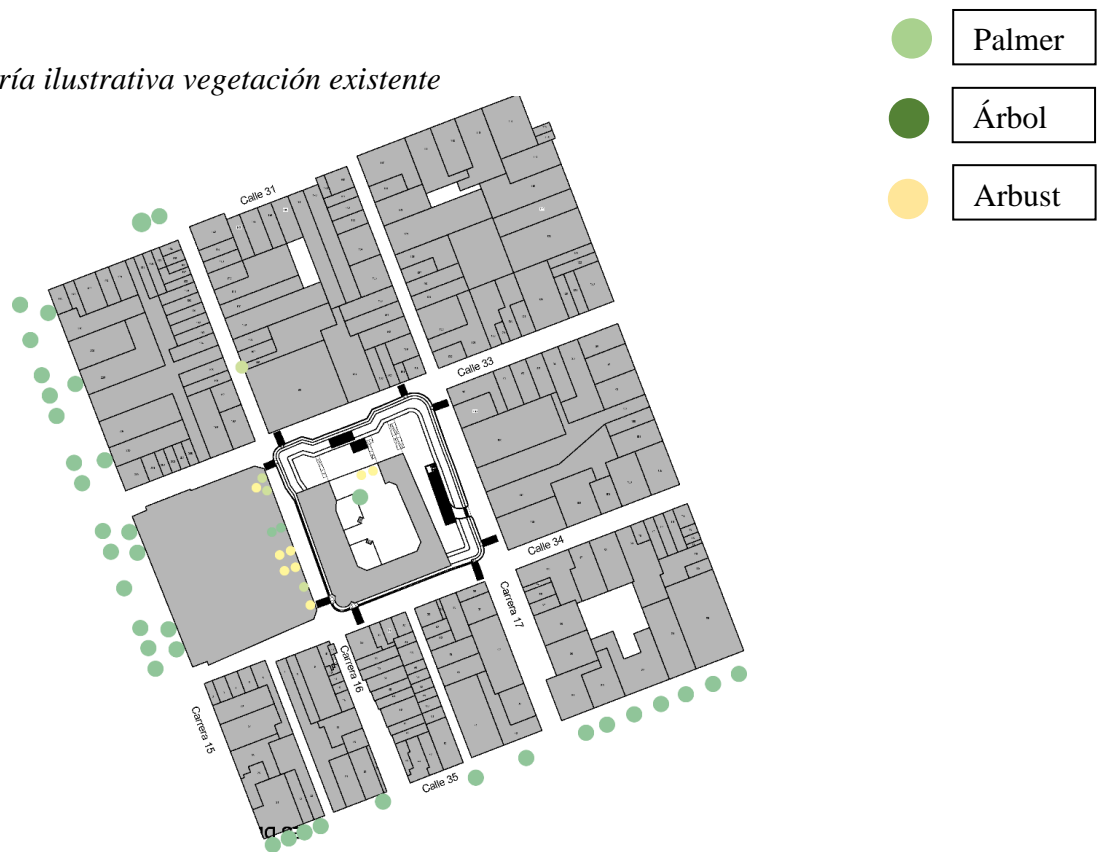
**Figura 14.** Planimetría ilustrativa vegetación existente

Nos encontramos con un sector donde la vegetación no es un fuerte, a pesar de eso podemos encontrar franjas de arborización consolidadas como en la carrera 15, donde gracias a la intervención de los carriles exclusivos de transporte público Metrolinea se proponen arboles Sarrapia o *Dipteryx odorata*, los cuales brindan una practicidad para perfiles viales espaciosos y por donde deben pasar elementos de altura considerable como buses o cableado aereo, ya que su

condición de esbeltez, altura y frondosidad controlada lo facilita, además de su característica olora, ya que este desprende un aroma que se puede comparar al de la vainilla agregando un valor intangible pero agradable a la zona, de igual manera se encuentran en menor medida tulipanes africanos que embellecen el paisaje con su flor roja pero son muy sensibles a la contaminación que los hace morir, y un árbol de guanabana o *Annona muricata* que aporta a la consolidación de fauna por su fruto. Por otra lado también contamos con el eje arboreo de la calle 35 donde podemos encontrar de igual manera árboles *Sarrapia Dipteryx*, siendo en este lugar donde más hace sentido su aporte aromático al ambiente debido a su condición peatonal. Sobre la calle 31 se encuentra un mangifera indica o árbol de mango que aporta a la consolidación de fauna tanto terrestre como avícola, además de aportar un aroma agradable y evidentemente frutos bastante agradables para los humanos. Nos encontramos con una propuesta rara sobre la carrera 16 entre quebrada seca y calle 33 siendo esta una palmera *cariota urens* o palma cola de pescado, la cual si bien brinda un aspecto vivo al paisaje en realidad no es recomendada ya que puede producir alergia en su momento de floración. Sobre la fachada de la plaza central nos encontramos con el siguiente tipo de vegetación clasificada como *adonidia merrillii* o palma de navidad o de manila, esta especie, además de embellecer y dar un toque vivezco al sector, también aporta su fruto el cual ayuda a la consolidación de fauna terrestre. Por último nos encontramos con los arbustos francescina y cují que acompañan dichas palmas y demás jardines de la plaza central, el cují cumple su función de brindar sombra a escala humana por su altura promedio de 2 a 3 metros y su follaje tupido, por otra parte las francesinas apoyan el paisamismo estético de los jardines.

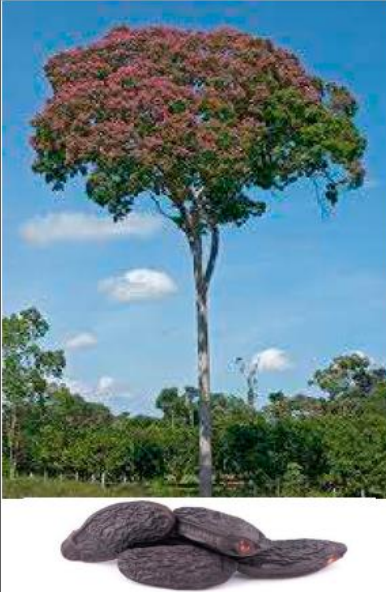
**Figura 15.** Ficha técnica *Sarrapia, Dipteryx odorata*

ARBOL	
<i>Sarrapia, Dipteryx odorata</i>	
<p>Arbol con altura maxima de 30m, corteza crema, madera amarilla. Ramas ferrugineas oscuras. Hojas compuestas; raquis foliar levemente alado; folios opuestos, haz glabro-lustroso, envés glabro opaco. Frutos distales globosos elípticos, 5 a 6cm de largo, 20 a 25mm de diámetro, 1 o 2 por ramilla, pedúnculos consistentes y verdes.</p>	
Origen	America tropical, facil adaptación a climas calidos, entre 400 y 1100m sobre el nivel del mar
Uso	Ornamental, sus frutos se comercializan para jabones y perfumes. Es el alimento del mono cariblanco.

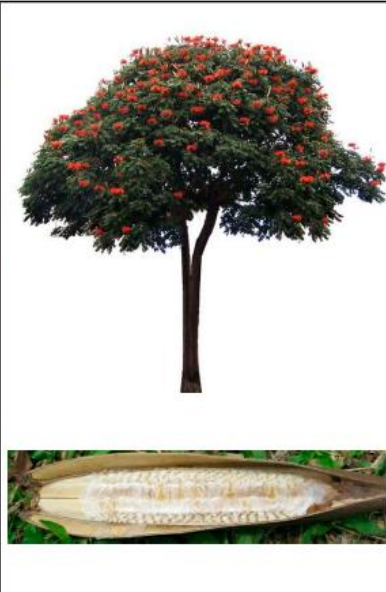
**Figura 16.** Ficha técnica *Tulipán africano, Spathodea campanulata*

ARBOL	
<i>Tulipan africano, Spathodea campanulata</i>	
<p>Altura máxima de 30m, copa estrecha y follaje denso, corteza color verde grisáceo. Hojas de 30cm compuestas de 7 a 19 folios asperos al tacto y borde serrado. Grandes flores rojas que acumulan agua en su botón central. Es placentero para los niños pisar las flores caidas por el chorro de agua que expulsan. Fruto en forma de capsula eliptica de 20cm de largo por 7cm de ancho, son lisos color café oscuro y al abrirse libera numerosas semillas. Corto periodo de vida</p>	
Origen	Occidente del tropico africano
Uso	Ornamental. Raices superficiales que destruyen andenes, cimientos y alcantarillados.

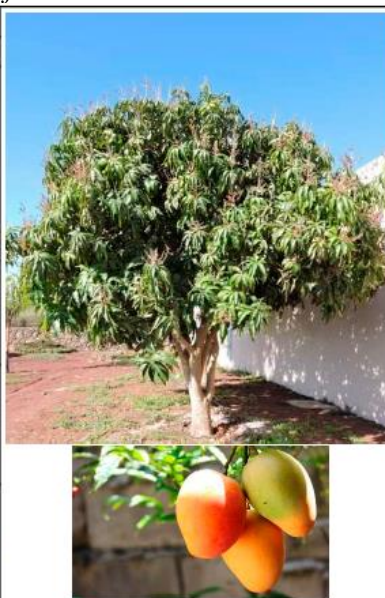
**Figura 18.** Ficha técnica árbol de mango, *mangifera indica*

ARBOL	
<i>Árbol de mango, mangifera indica</i>	
<p>puede alcanzar los 45 m de altura con una copa de 30 m de diámetro. Hojas alternas, simples, coriáceas, de lanceoladas a oblongas, de 15-30 cm de longitud, de color verde oscuro. Sus flores: ambos tipos poseen cinco pequeños sépalos verdes y peludos con cinco pétalos separados que son rojos, amarillos, anaranjados, rosados o verdes.</p>	
Origen	India
Uso	Zonas verdes amplias, la madera contiene sustancias que pueden producir dermatitis por contacto.

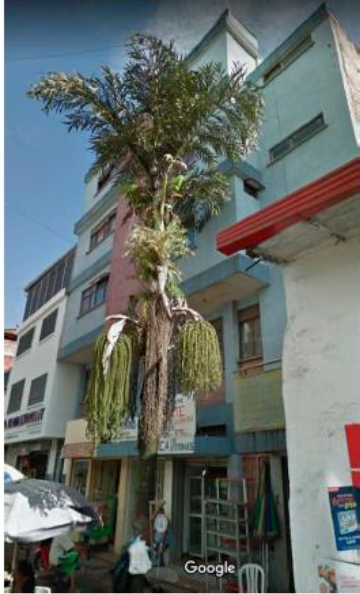
**Figura 19.** Ficha técnica *Palma cola de pescado, Cariota Urens*

PALMERA	
<i>Palma cola de pescado, Cariota Urens</i>	
<p>Presenta un tallo solitario que alcanza los 15 cm de diametro y 12 m de altura. Sus hojas miden de 5 a 7 m, Sus inflorescencias miden 3 m de largo. Sus frutos son pequeños, miden unos 2 cm de diametro, son jugosos e irritantes</p>	
Origen	India y Malasia
Uso	Ornamental, no recomendada para antejardines

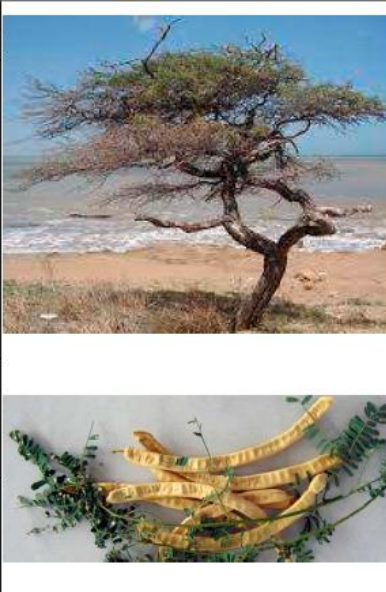
**Figura 21.** Ficha técnica *Cuji, Prosopis juliflora*

ARBOL - ARBUSTO	
<i>Cuji, prosopis juliflora</i>	
<p>Arbol o arbusto espinoso de 2 a 12 metros de alto. En buenas condiciones de suelo y humedad tiene habito arboreo y en condiciones de extrema aridez de arbusto. Copa amplia y plana con follaje muy ralo y extendido. Racimos cilindricos espigados de 6 a 8cm. Fruto fibroso, de 11 a 21cm de largo, semilla aplanadas rodeadas por una pulpa dulce</p>	
Origen	America
Uso	Ornamental buena para regeneración de areas degradadas

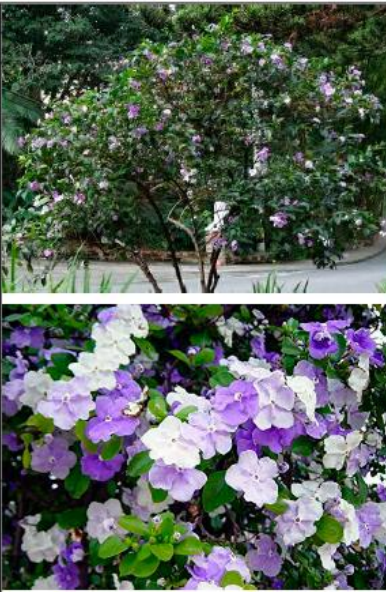
**Figura 22.** Ficha técnica *Francesina, Brunfelsia grandiflora*

ARBUSTO	
<i>Francesina, brunfelsia grandiflora</i>	
<p>Arbusto de 2 a 3m de altura, hojas simples, alternas y enteras. Flores solitarias que varían entre púrpura, azul y blanco dependiendo de la edad de la flor. Los frutos son bayas globosas de 2cm de diametro. Presenta sistema radicular profundo. Crecimiento rapido y vida de mediana duración.</p>	
Origen	Tropico americano
Uso	Ornamental. Es una especie tóxica, su ingesta produce delirios y borrachera

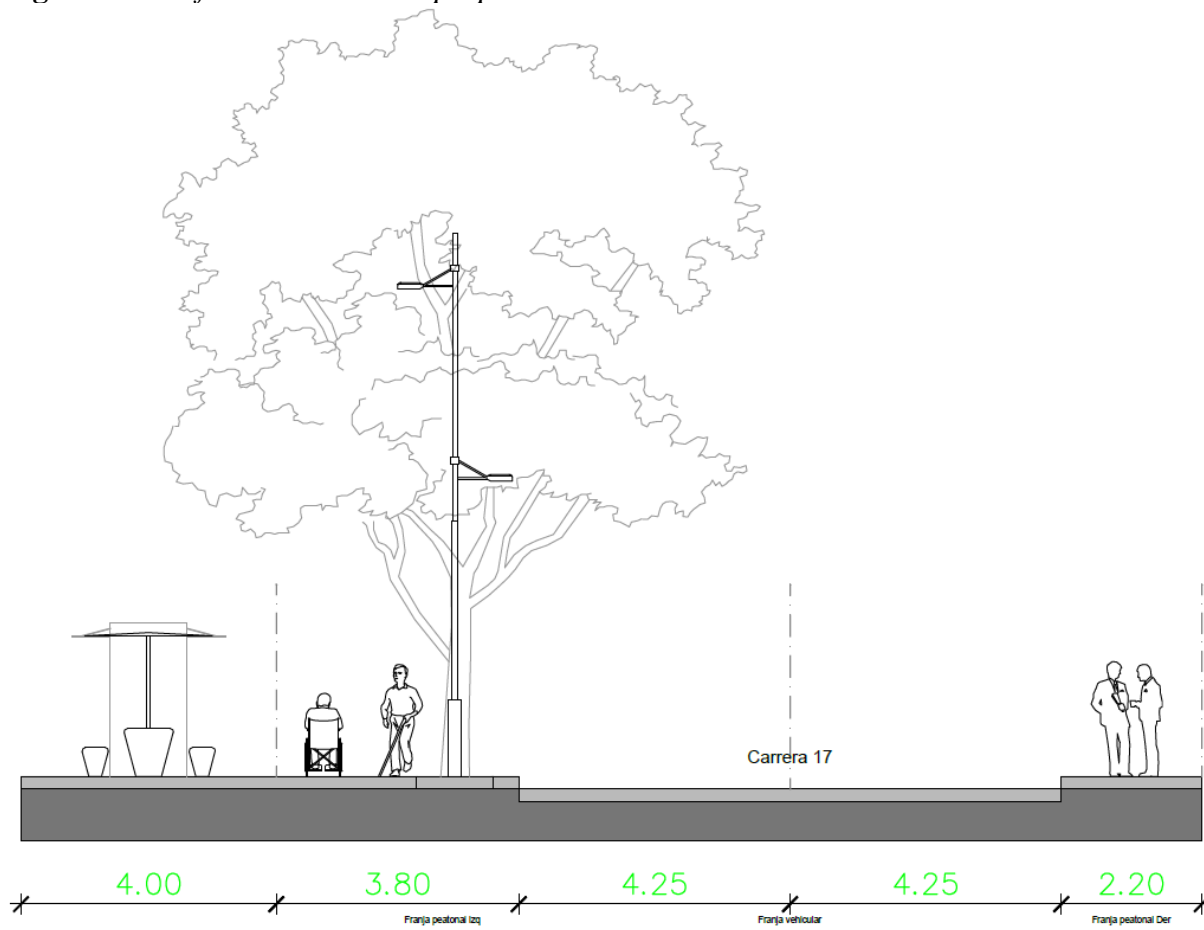
**Figura 57.** Perfil vial calle 33 propuesta

**Figura 58.** Perfil vial carrera 17 propuesta

**Figura 59.** Perfil vial calle 34 propuesta

**Figura 60.** Perfil vial carrera 16 propuesta

Se propone la recuperación y generación de espacio público en la medida de lo posible para empoderar al peatón y mejorar los indicadores de accesibilidad del sector, es por lo anterior que se propone reducir el viario vehicular hasta donde lo permita la norma vigente POT, dando como resultado la ganancia 85m<sup>2</sup> de espacio público nuevo sobre la calle 33, 85m<sup>2</sup> sobre la carrera 16, 153m<sup>2</sup> sobre la calle 34 y 51m<sup>2</sup> sobre la carrera 17, para un total de 374m<sup>2</sup> de espacio público nuevo.

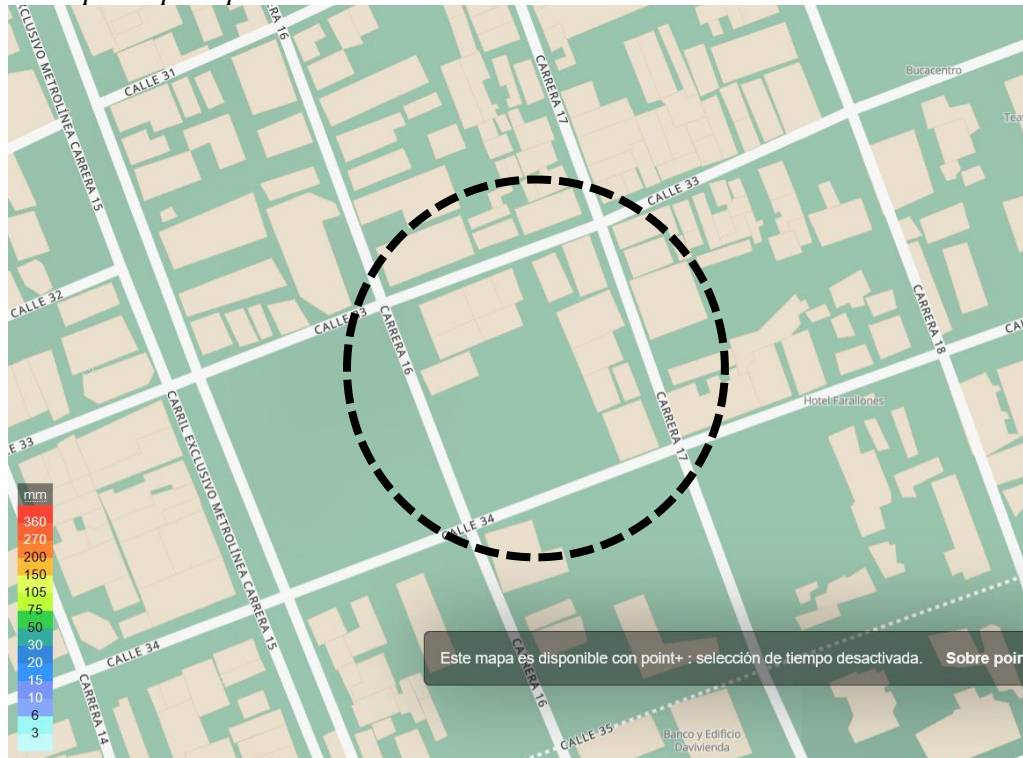
**Figura 65.** Mapa de precipitaciones

Nos encontramos en el rango entre 3 y 6mm de agua o litros caídos por m<sup>2</sup>, siendo este un rango bastante bajo de precipitaciones, por lo que se determina que no hay necesidad de generar un gran volumen de espacios cubiertos, más que cubiertas vegetales o árboles, sombrillas y cubiertas en espacios netamente necesarios como paradas de bus, punto fijo, baños y acceso a parqueadero.

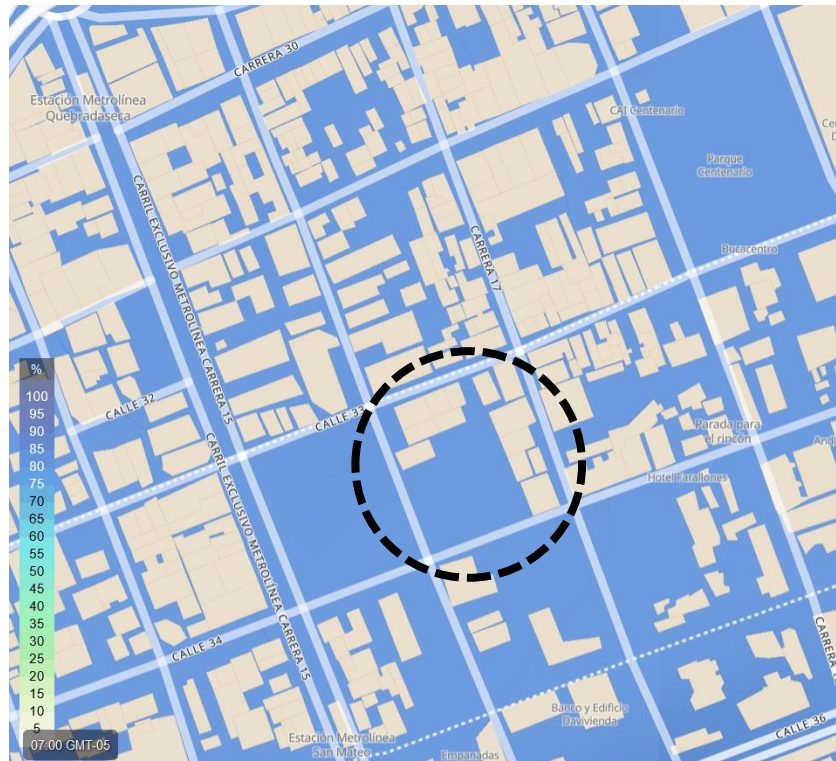
**Figura 68.** Mapa de humedad relativa

Observamos que en general la ciudad de Bucaramanga es bastante húmeda, por lo que es importante determinar los materiales óptimos para dicha condición climática, en el caso de la madera es un material problemático ante estas condiciones por lo que solo se propondrá para elementos netamente necesarios por su aporte al paisaje, excluyendo de este grupo de elementos el mobiliario urbano, y en los casos donde se use la madera, será madera Teka la cual cuenta con propiedades naturales óptimas para soportar dichas condiciones de humedad. Por otra parte garantizar el flujo de aire es necesario para contrarrestar el efecto de humedad generado por la lluvia cuando esta se da en horas del día que generan un efecto sauna o baño turco.

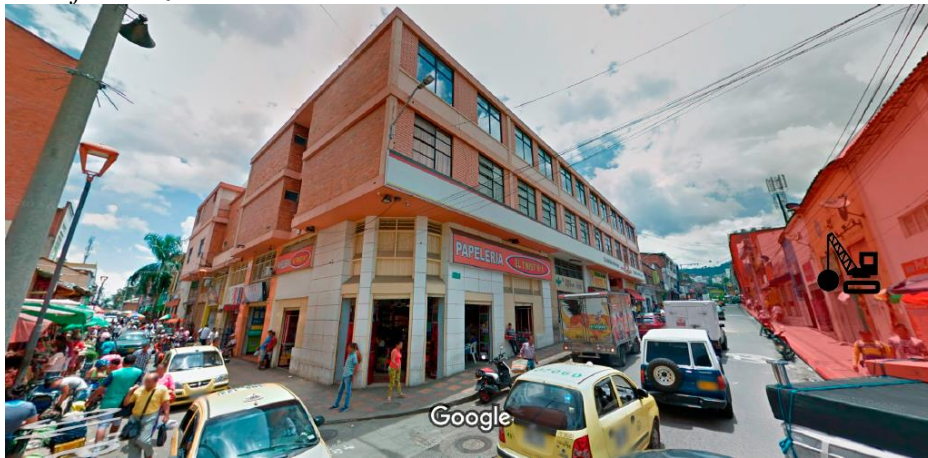
**Figura 70.** *Hotel fortaleza alemana*

Ubicado sobre la calle 33 con carrera 16, este hotel tiene relación directa con el proyecto de intervención sobre la manzana 111 en cuanto a flujo peatonal, además, cuenta con 42 habitaciones y plazas de parqueo internas que ayudan a la disminución de su impacto urbano, pero hay una característica y es que no cuenta con el espacio apropiado para el manejo de la estancia peatonal, la franja de locales comerciales en primer nivel que se prolonga a lo largo de toda la calle 33 entre carreras 16 y 18 no cuenta con un espacio óptimo para la estancia del usuario.

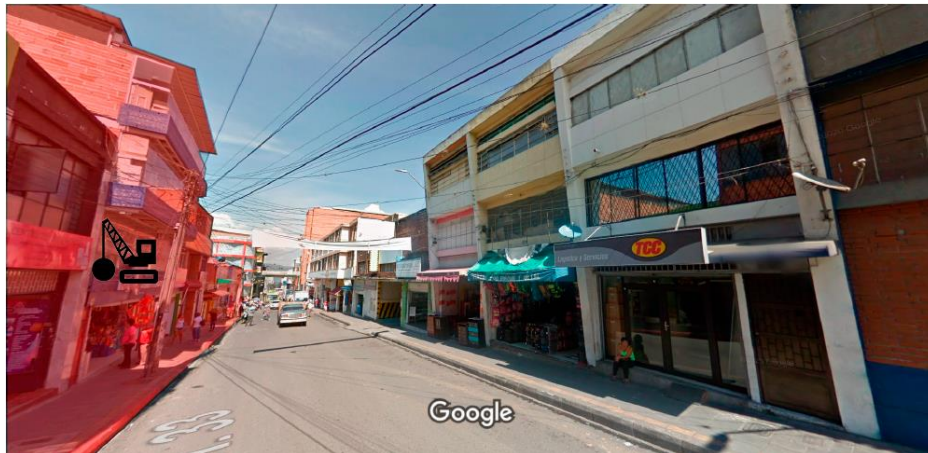
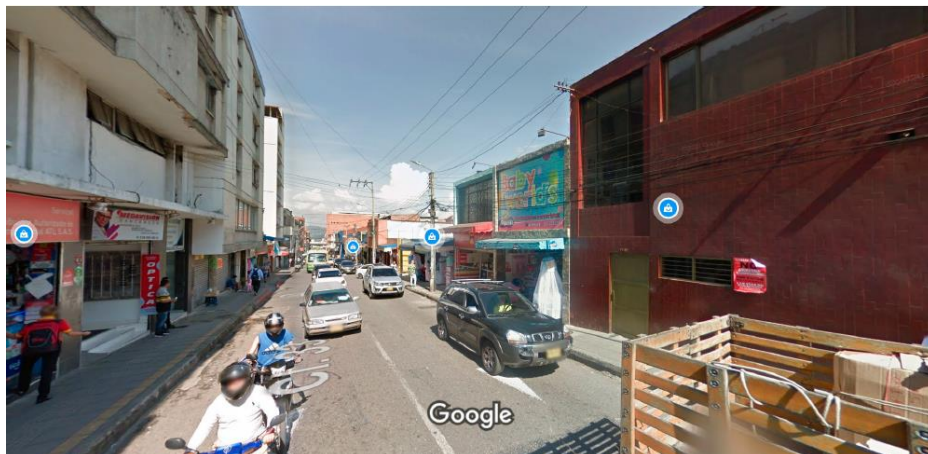
El espacio de recepción para el usuario es un porcentaje mínimo dentro del local, lo que facilita que se generen aglomeraciones de gente las cuales solo tienen como espacio de estancia el andén, el cual no cuenta con las dimensiones requeridas para plantear un espacio en donde la gente pueda sentarse a disfrutar el producto adquirido o siquiera un espacio cómodo para hacer fila. Este espacio de espera o estancia que se propone es una franja comúnmente llamada “retroceso frontal” o “antejardín” y su fin en este caso es el de brindar un espacio versátil que sirva para complementar

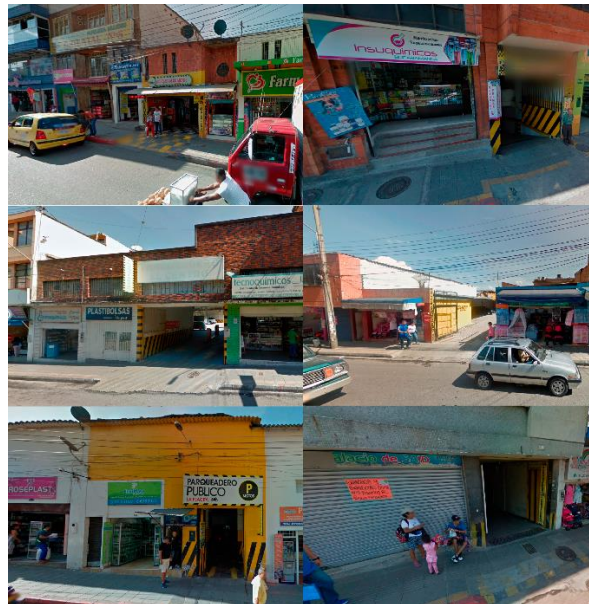
**Figura 73.** *Collage parqueaderos del sector*

Podemos observar que hay 6 espacios destinados a parqueo, siendo 4 de estos para motos y 2 para vehículos mixtos, existiendo entonces cierta capacidad para mitigar el impacto urbano generado por los vehículos y por ende mantener el orden y la armonía del transporte sobre el sector.

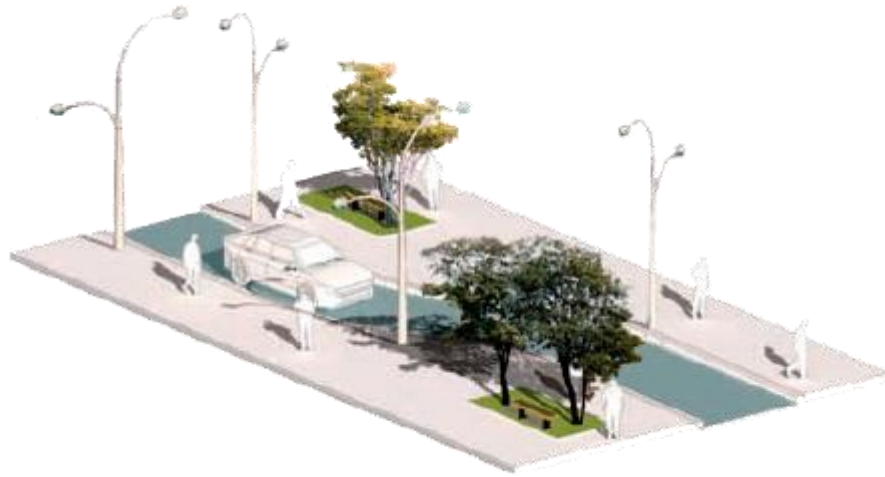
**Figura 79.** *Tipología reconfiguración vial PMEP*

De acuerdo con el programa [centro articulado] propuesto por la administración local en el Plan Maestro de Espacio Público y respaldado por el Plan Maestro de Movilidad en su proyecto 10.1 [red peatonal del centro] se define la reconfiguración de la carrera 16, dicha intervención se proyecta con el concepto de “paseo urbano”, el cual es definido por sus autores como la ampliación de andenes reduciendo los carriles a uno solo con el fin de priorizar la movilidad peatonal en el lugar. Se muestra un ejemplo grafico a continuación:

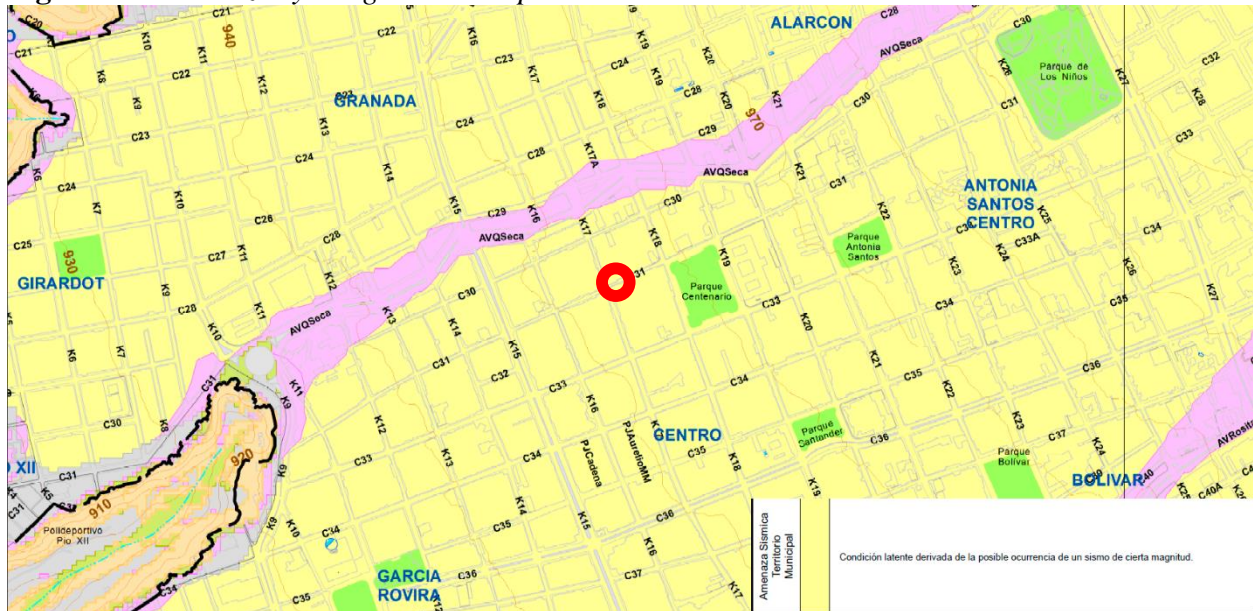
Figura 85. Amenazas y riesgos a la ocupación

Este apartado define las amenazas y riesgos característicos del sector, en este caso se presenta la prevalencia de amenaza por sismo, amenaza general para la mayoría del territorio urbano del municipio, por lo tanto, debe tenerse en cuenta lo dispuesto en la norma sismorresistente NSR-10 al momento de llevar a cabo cualquier tipo de intervención en el sitio con el fin de garantizar primero la seguridad de los usuarios que harán uso del proyecto e intrínsecamente la perdurabilidad del proyecto a lo largo del tiempo.

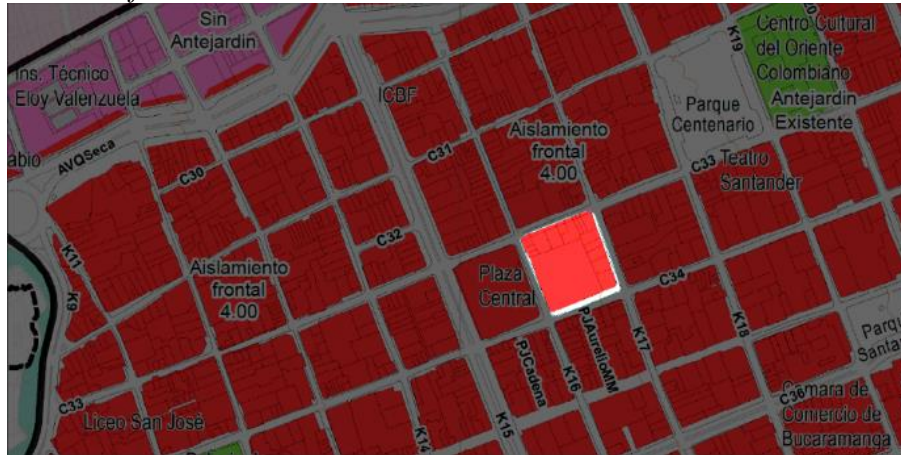
**Figura 88.** *Retrocesos frontales normativos*

En tanto a retrocesos frontales o antejardines la norma define en todo el sector un retroceso de 4.00 metros de acuerdo con el tratamiento urbanístico de renovación y consolidación que prima en el polígono de Operaciones Urbanas Estratégicas (OUE) 5. Centro.

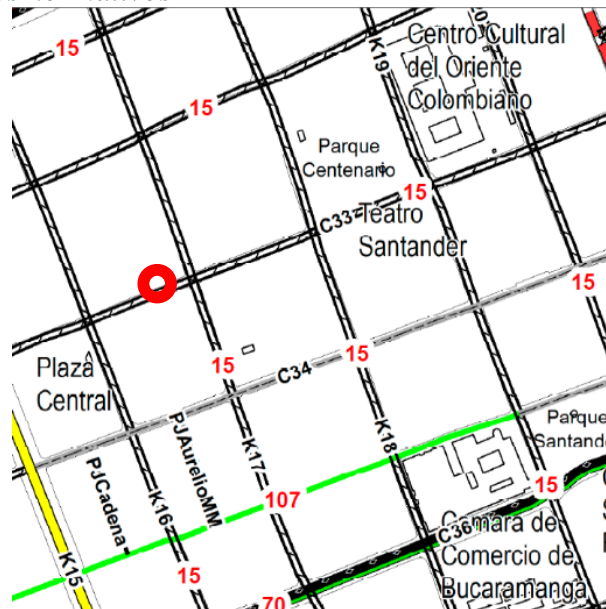
**Figura 89.** *Perfiles viales normativos*

En tanto a perfiles viales se proyecta alrededor de la manzana el perfil con código 15 que hace referencia al perfil tipo 13.00C, este cuenta con aislamientos frontales de 4.00 metros según la ficha normativa, franjas de circulación peatonal de mínimo 3.00 metros a cada lado de la calzada, la cual tiene 7.00 metros, conformando así un perfil general de 21 metros.

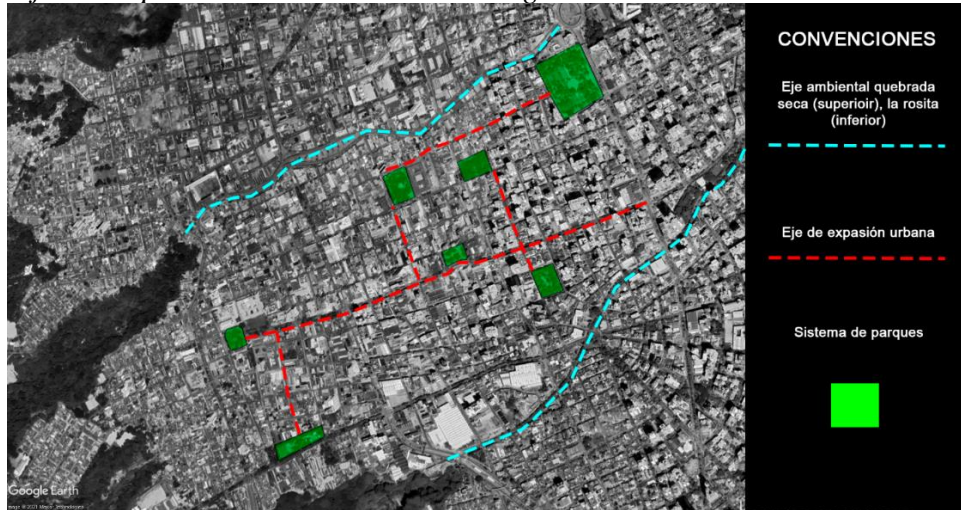
**Figura 94.** *Ejes de expansión histórica Bucaramanga*

Bucaramanga surge como núcleo urbano jurídicamente reglado hasta finales del siglo XVII cuando el 22 de diciembre de 1622 se levanta el acta que daba por terminada la iglesia y sacristía del lugar, dándole como nombre “real de minas de Bucaramanga” y donde repartieron los resguardos entre los indígenas con límites muy similares a los que se encuentran actualmente fijados en la ciudad. En 1778 el pueblo de indios pasa a erigirse como parroquia, pero curiosamente nunca hubo el acto protocolario para fundar una ciudad ya que esto conllevaba cumplir algunos requisitos. En 1886 designan a Bucaramanga como capital de Santander, lo que supone que para inicios del siglo XX entre los 4 centros poblados que hoy conforman el área metropolitana, Bucaramanga resalta como epicentro poblacional y urbano por su desarrollo económico, social y político, contando con “la plaza de García Rovira” actual parque García Rovira y el parque Romero como centro de cohesión social, sumado a la zona residencial del sector centro occidental hacen parte de lo que se conocería como el primer foco urbano de Bucaramanga. Con el tiempo la ciudad obedece a un eje de crecimiento con dirección al oriente, apareciendo “la plaza Belén” actual parque Santander, parque Antonia Santos, parque Centenario, parque Bolívar, y parque de los niños. Al mismo tiempo que se expandía este eje, la ciudad comenzaba a desplazar sus zonas residenciales y comerciales hasta donde se lo permitían las depresiones topográficas de la quebrada la rosita y la actual Quebrada seca.

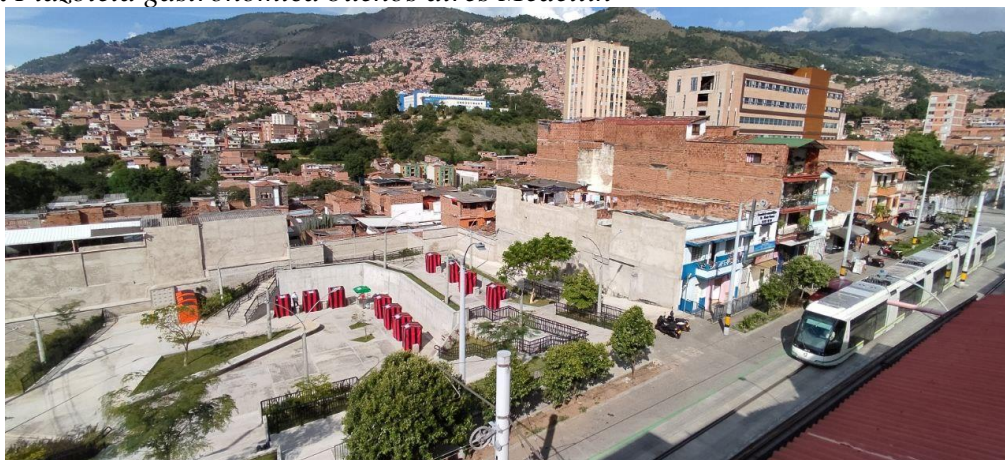
**Figura 97.** *Plazoleta gastronómica buenos aires Medellín*

Este proyecto de intervención urbana le apuesta a la creación de un espacio de esparcimiento y recreación en un barrio crítico de la ciudad de Medellín como lo es Buenos Aires. Con sus 1.457m<sup>2</sup> aporta al mejoramiento de los indicadores urbanos del sector, aportando un espacio de calidad que resalta entre los índices de ocupación (I.O) del sector, además genera un sitio de encuentro público que aporta a la correcta cohesión del tejido social ,y por ultimo genera la reubicación de 28 comerciantes que antes laboraban de manera informal en los perimetros del tranvia que pasa por la calle 49 Ayacucho como se ve en la imagen anterior, aportando esto a la recuperación del espacio público que antes estos comerciantes ocupaban.

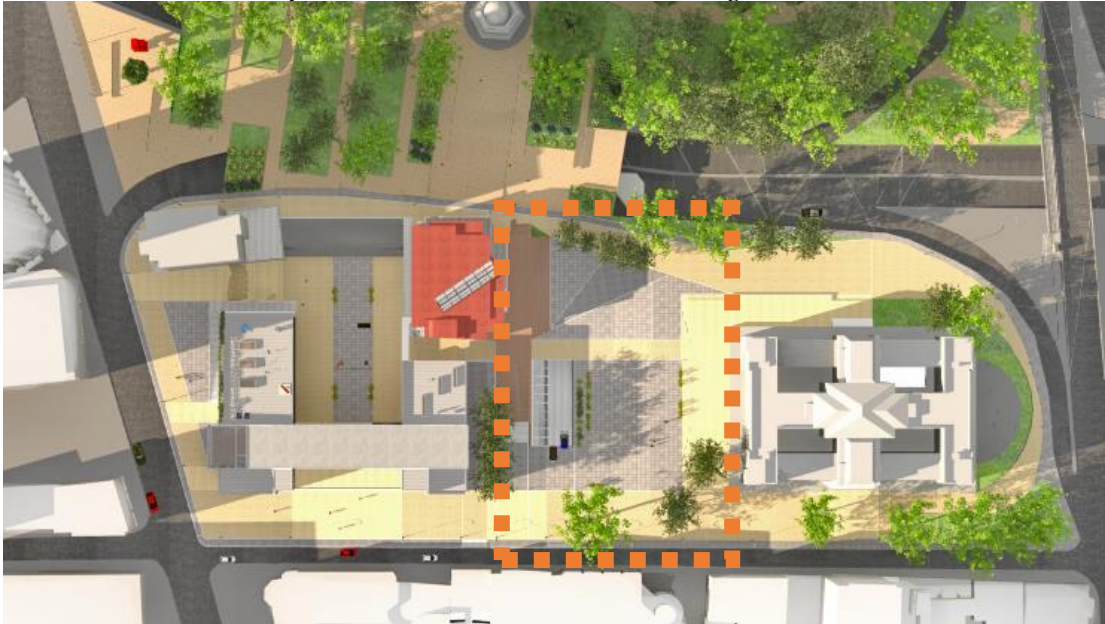
**Figura 102.** *Vista aérea ampliación museo de arte urbano Bogotá*

Esta es una propuesta que busca ampliar espacialmente el edificio del actual museo de artes moderno de Bogotá, y lo que hace atractiva a esta intervención es la propuesta de diseño urbano al implementar una plazoleta como elemento articulador entre el edificio de la biblioteca y el museo de artes moderno, los dos, edificios de carácter histórico.

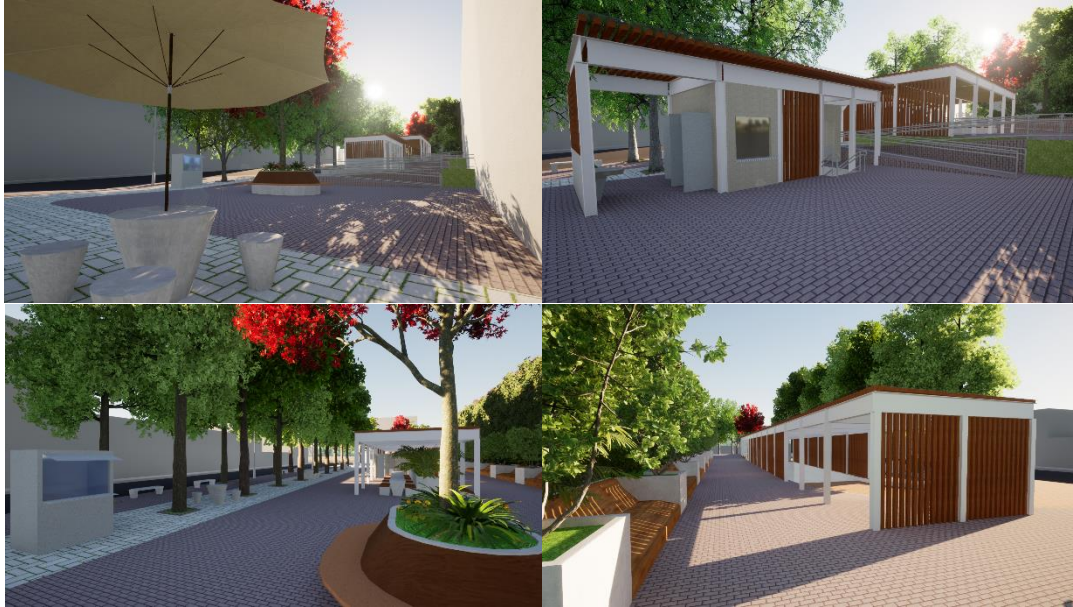
**Figura 113.** *Renders espacios implantados*

norma lo permite, y por último se concluyen los nodos de intersección y se propone una accesibilidad óptima para distribuir de la mejor manera los flujos peatonales captados.
