**AFECTACION SOCIOAMBIENTAL
EN LA VEREDA EL LLANO - CUENCA BAJA DEL RÍO ANCHICAYÁ**

**UNIVERSIDAD SANTO TOMAS
VICERRECTORIA DE UNIVERSIDAD ABIERTA Y A DISTANCIA
FACULTAD DE CIENCIAS Y TECNOLOGÍAS
ADMINISTRACION AMBIENTAL Y DE LOS RECURSOS NATURALES
BUENAVENTURA – VALLE**

**Trabajo de grado para optar al título de
Administrador Ambiental y de los Recursos Naturales.**

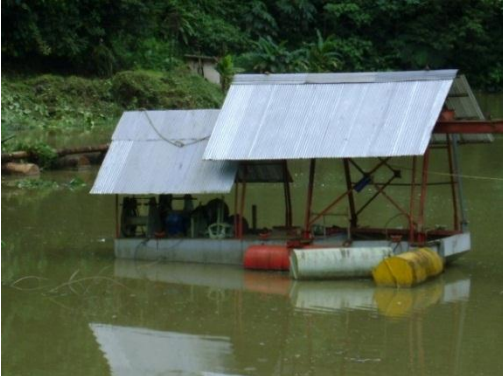
Barcaza mantenimiento zona de toma

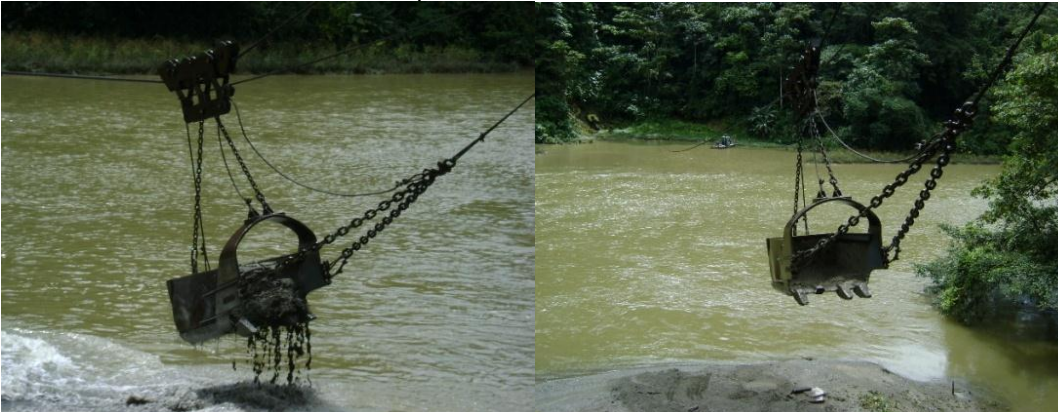
Pala del Sawerman con 1 m³ de capacidad

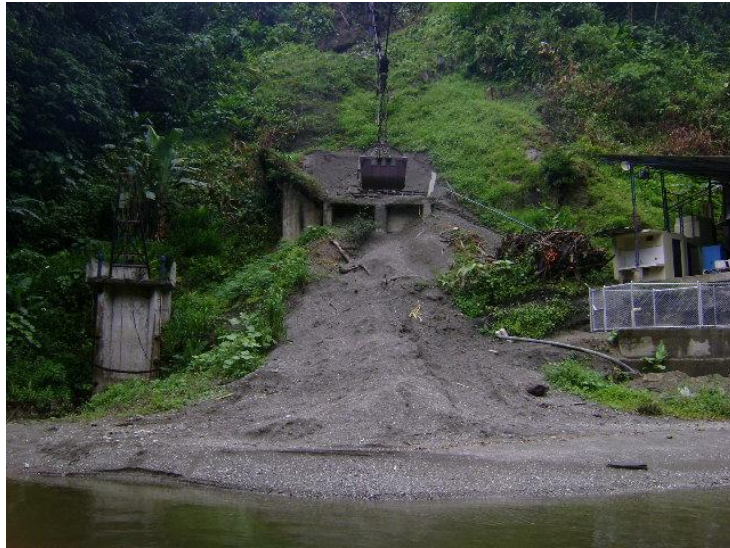
Descarga del sedimento del *sawerm* al túnel de barrido
