ANÁLISIS DE INUNDACIONES DE LA SUBCUENCA DEL RÍO TEUSACÁ MEDIANTE MODELACIÓN HIDRÁULICA EN HEC-RAS

FLOOD ANALYSIS OF THE TEUSACÁ RIVER SUB-BASIN BY HYDRAULIC MODELING IN HEC-RAS

Santiago Andrés Rodríguez Garzon - Universidad Santo Tomás
Sebastián Muñoz López - Universidad Santo Tomás

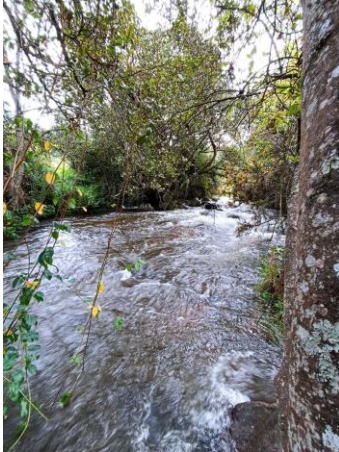
Ilustración 3. Punto de muestreo el Tubo.

El punto del tubo (ilustración 3) se encuentra ubicado en 4°42'57" Latitud y 73°58'18" Longitud con una altura de 2.692 m.s.n.m, este punto de muestreo es el que contiene la menor altura de la lámina de agua, sin embargo el flujo del caudal es el más veloz y sus aguas se caracterizan por su transparencia y baja turbidez, además se observa un sustrato compuesto por rocas pequeñas o grava, junto con grandes rocas, se observa gran cantidad de árboles en la ribera sin embargo la ribera del río no es de gran altura, pero el cauce tiene gran anchura. En la ronda hídrica del río, se observaron mayormente viviendas.

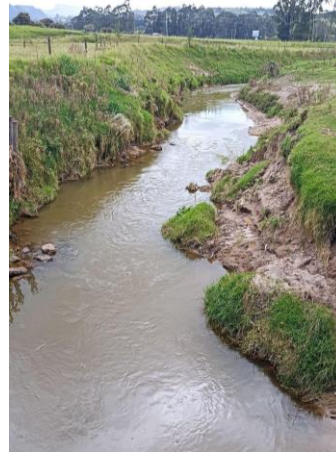
Ilustración 4. Punto de muestreo Salitre.

El punto salitre (ilustración 4) se encuentra ubicado en las coordenadas 4°46'30" Latitud y 73°57'22" Longitud, con una altura de 2.573 m.s.n.m perteneciente al municipio de La Calera, este punto se caracteriza por contener gran cantidad de sacos de arena y gravilla, ubicados sobre la ribera del río con el fin de evitar la erosión, sin embargo algunas partes del muro de contención, el cual está hecho de lonas con arena a sufrieron daños, contaminando el efluente y aumentando los sedimentos. La presencia de varios deslizamientos de tierra es evidente en algunas zonas del río, principalmente en la margen izquierda, la ribera no supera 1.5 metros de altura, mientras que en la margen derecha presenta una ribera de cerca de 4 m de altura. Se observó la presencia de actividades ganaderas aledañas al río, además de la presencia de varias viviendas campestres y un puente sobre la carretera veredal sin pavimentar.

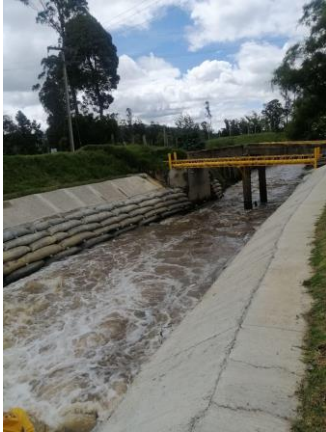
Ilustración 5. Punto de muestreo Progresar.

El punto progresar (ilustración 5) está ubicado en las coordenadas 4°49'20" Latitud y 73°57'27" Longitud y a una altura de 2.563 m.s.n.m, este punto se encuentra ubicado en la zona de captación de agua del acueducto Progresar E.S.P que realiza la potabilización y distribución de este recurso en los municipios aledaños, esta zona está dividida en dos partes, la primera se observa en la imagen, donde se construyó un canal en concreto para el paso del caudal permitiendo un mejor flujo del mismo, y aumentando la altura de la ribera, en la segunda parte se observa una ribera del río más baja, y se observan algunas zonas con vegetación al interior del afluente.

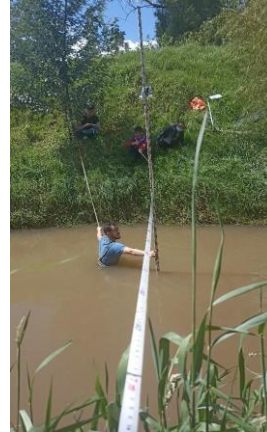
Ilustración 6. Punto de muestreo Puento Adobes.

El último punto es puente adobes (ilustración 6) ubicado en las siguientes coordenadas: 4°51'52" Latitud y 73°57'15" Longitud, con una altura de 2.559 m.s.n.m, este punto se caracterizó por la presencia de alta vegetación en la ribera del río, además de observar gran cantidad de troncos o partes de árboles y arbustos caídos, también es evidente la alta turbidez del agua, es uno de los puntos donde se evidenció mayor contaminación, incluso se observaban pequeños parches de espuma contaminante. Se cuenta con una estación limnigráfica en este punto.

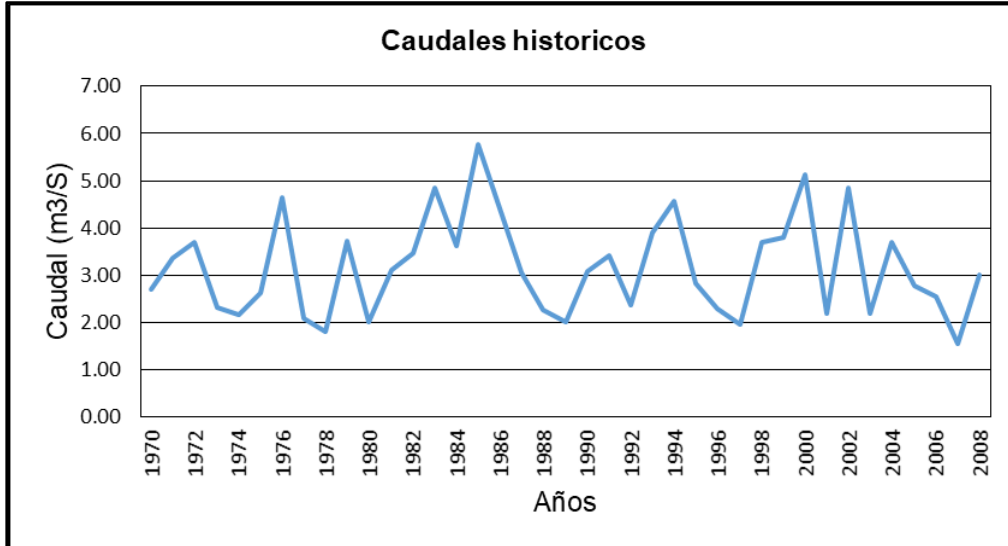
Grafica 2. Caudales históricos.

La subcuenca del río Teusacá presenta una gran variación en los caudales históricos, siendo los años 1985, 2000 y 2002 los de mayor caudal transitado, equivalente a $5.77 \text{ m}^3/\text{s}$, $5.09 \text{ m}^3/\text{s}$ y $4.88 \text{ m}^3/\text{s}$ respectivamente, mientras que para los años 2007, 1978 y 1997 se presenta el mínimo caudal transitado igual a $1.54 \text{ m}^3/\text{s}$, $1.85 \text{ m}^3/\text{s}$ y $1.98 \text{ m}^3/\text{s}$ respectivamente. Se puede observar un comportamiento muy variable, ya que la curva llega a zonas bajas y altas de manera alternada, esto se debe a los fenómenos del niño y de la niña que afectan a la zona trópica.

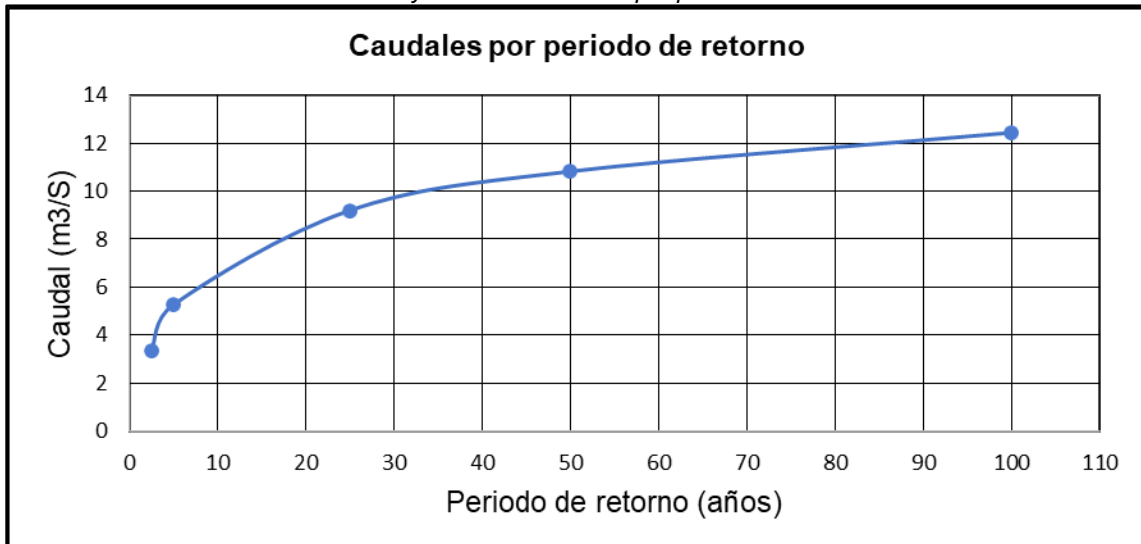
Grafica 3. Proyección de caudales por periodo de retorno.

Se observa la variación de los caudales que se pueden presentar para cada periodo de retorno de manera exponencial. A mayor periodo de retorno, mayor será el caudal.

Teniendo en cuenta los datos de la tabla 2, se obtuvo la siguiente gráfica que representa su comportamiento:

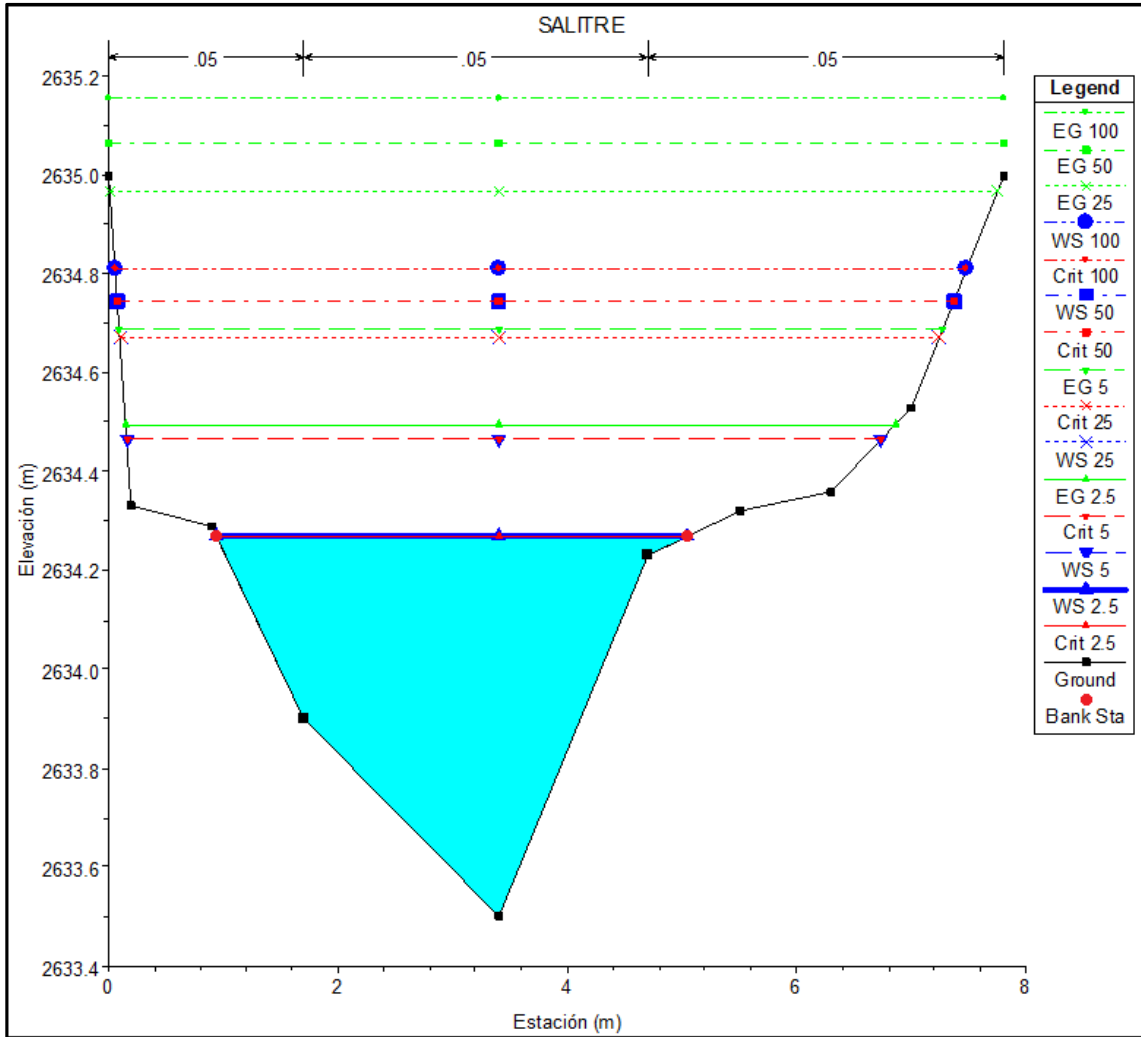
Ilustración 8. Sección transversal Salitre.

En la zona de muestreo el salitre hay probabilidad de desbordamiento para los periodos de retorno de 50 y 100 años, donde se observa que la línea de energía sobrepasa el margen del río, a pesar de encontrar una pequeña llanura que ayuda a contener el flujo, la sección transversal tiene zonas profundas, pero angostas, lo que provoca gran aumento de la lámina de agua, en muy poco tiempo de lluvia.

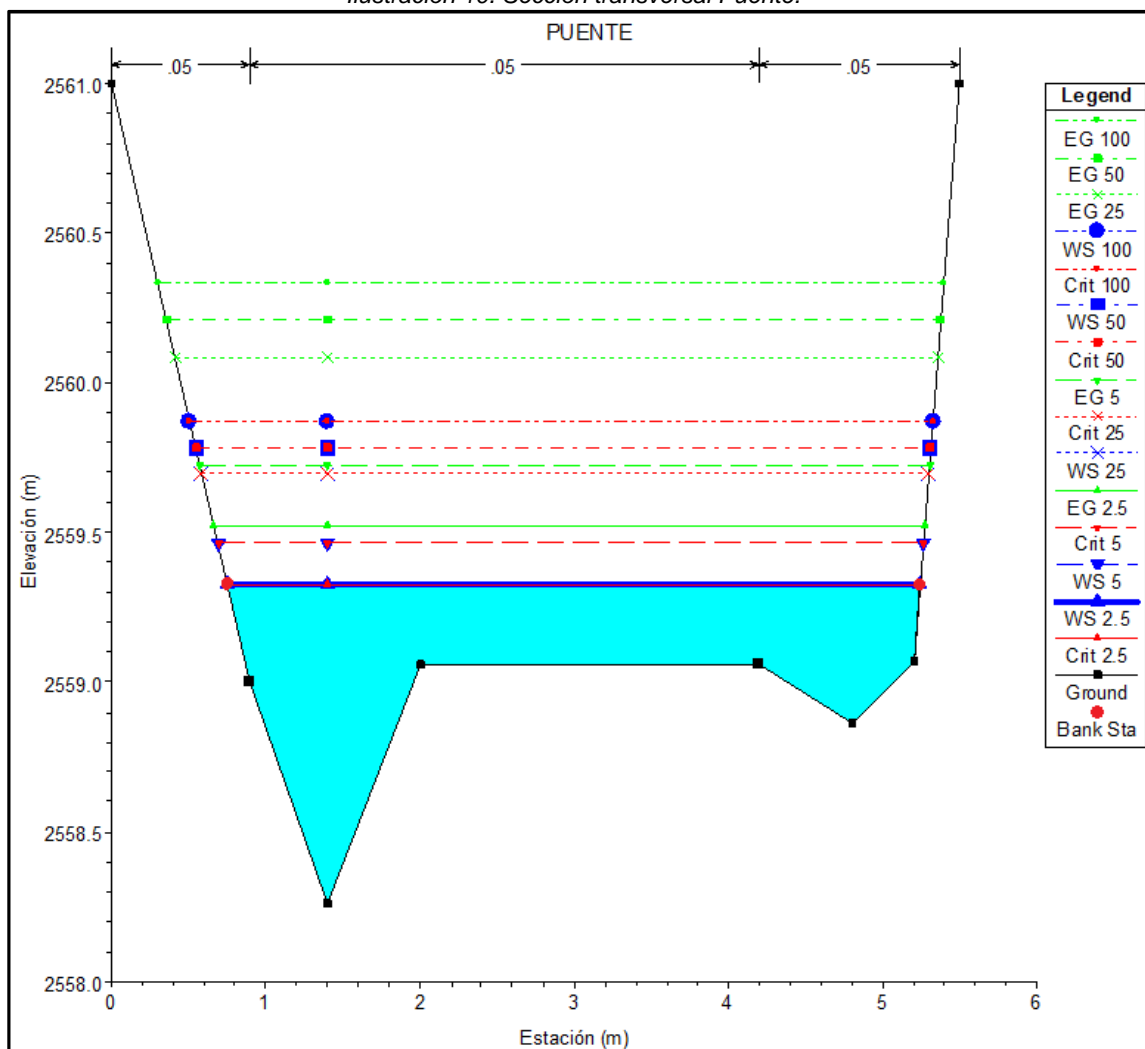
Ilustración 10. Sección transversal Puente.

El puente es el último punto de muestreo aguas abajo, siendo la zona de muestreo con una menor anchura (5.5 m) en comparación a las anteriores, pero con una mayor profundidad, soportando así el caudal para los diferentes periodos de retorno, además cuenta con una ribera muy alta, lo cual según lo modelado es un punto el cual tendría pocas probabilidades de desbordamientos, además, este punto se caracterizó por su gran vegetación en la orilla del río.
