CENTRO CULTURAL LUIS RONCANCIO BECERRA SAN JOSÉ Y SAN PEDRO DE ALCÁNTARA DE GUANENTÁ

METODOLOGÍA

Propuesta de diseño arquitectónico de un Centro Cultural mediante la intervención a la Casa de la Cultura Luis Roncancio Becerra y Colegio Universitario San José y San Pedro de Alcántara de Guanentá en el municipio de San Gil

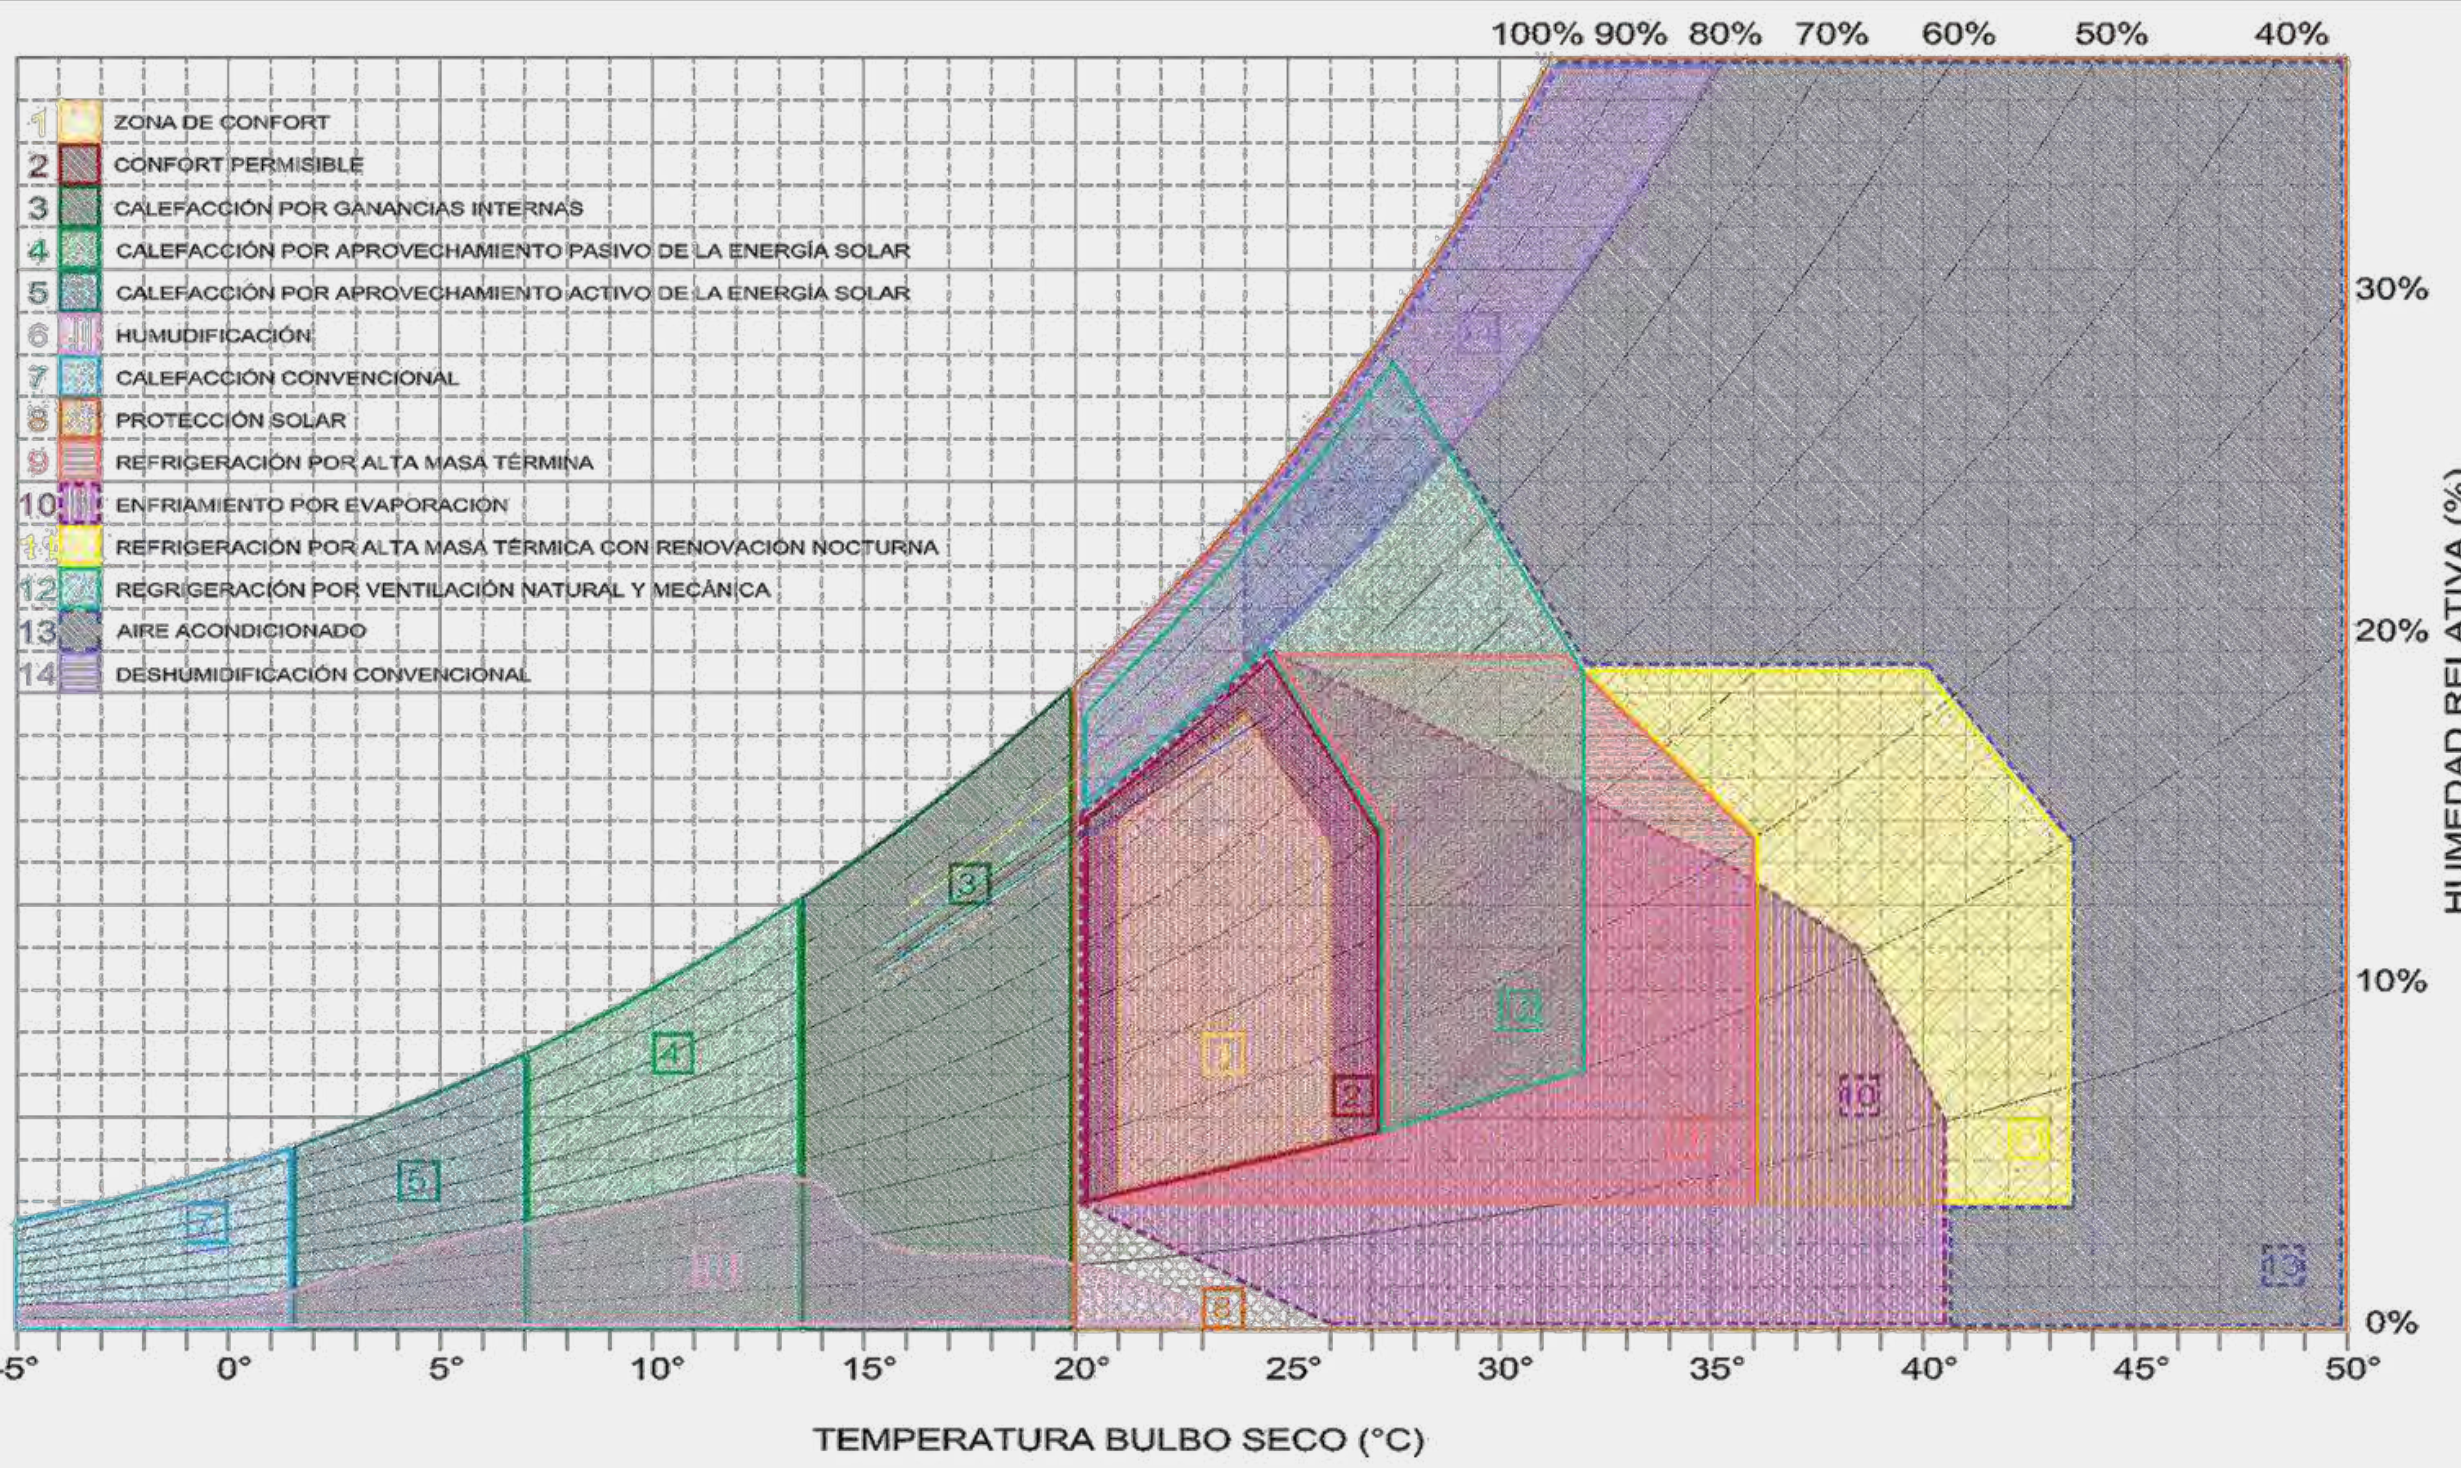
### GRAFICA DE GIVONI

Diagrama que tiene en cuenta las características del aire, la humedad y la temperatura para evaluar la sensación térmica y de confort.

Se realizo un análisis sobre la gráfica GIVONI del cual nos permitió determinar las estrategias a adoptar en función de las condiciones climáticas del municipio en determinadas épocas del año. Entre las estrategias más repetidas, logramos ver que es una zona de confort en la mayoría de meses, entre otras. Por medio del diagrama distinguimos diferentes técnicas que permitan alcanzar el bienestar en nuestro proyecto.

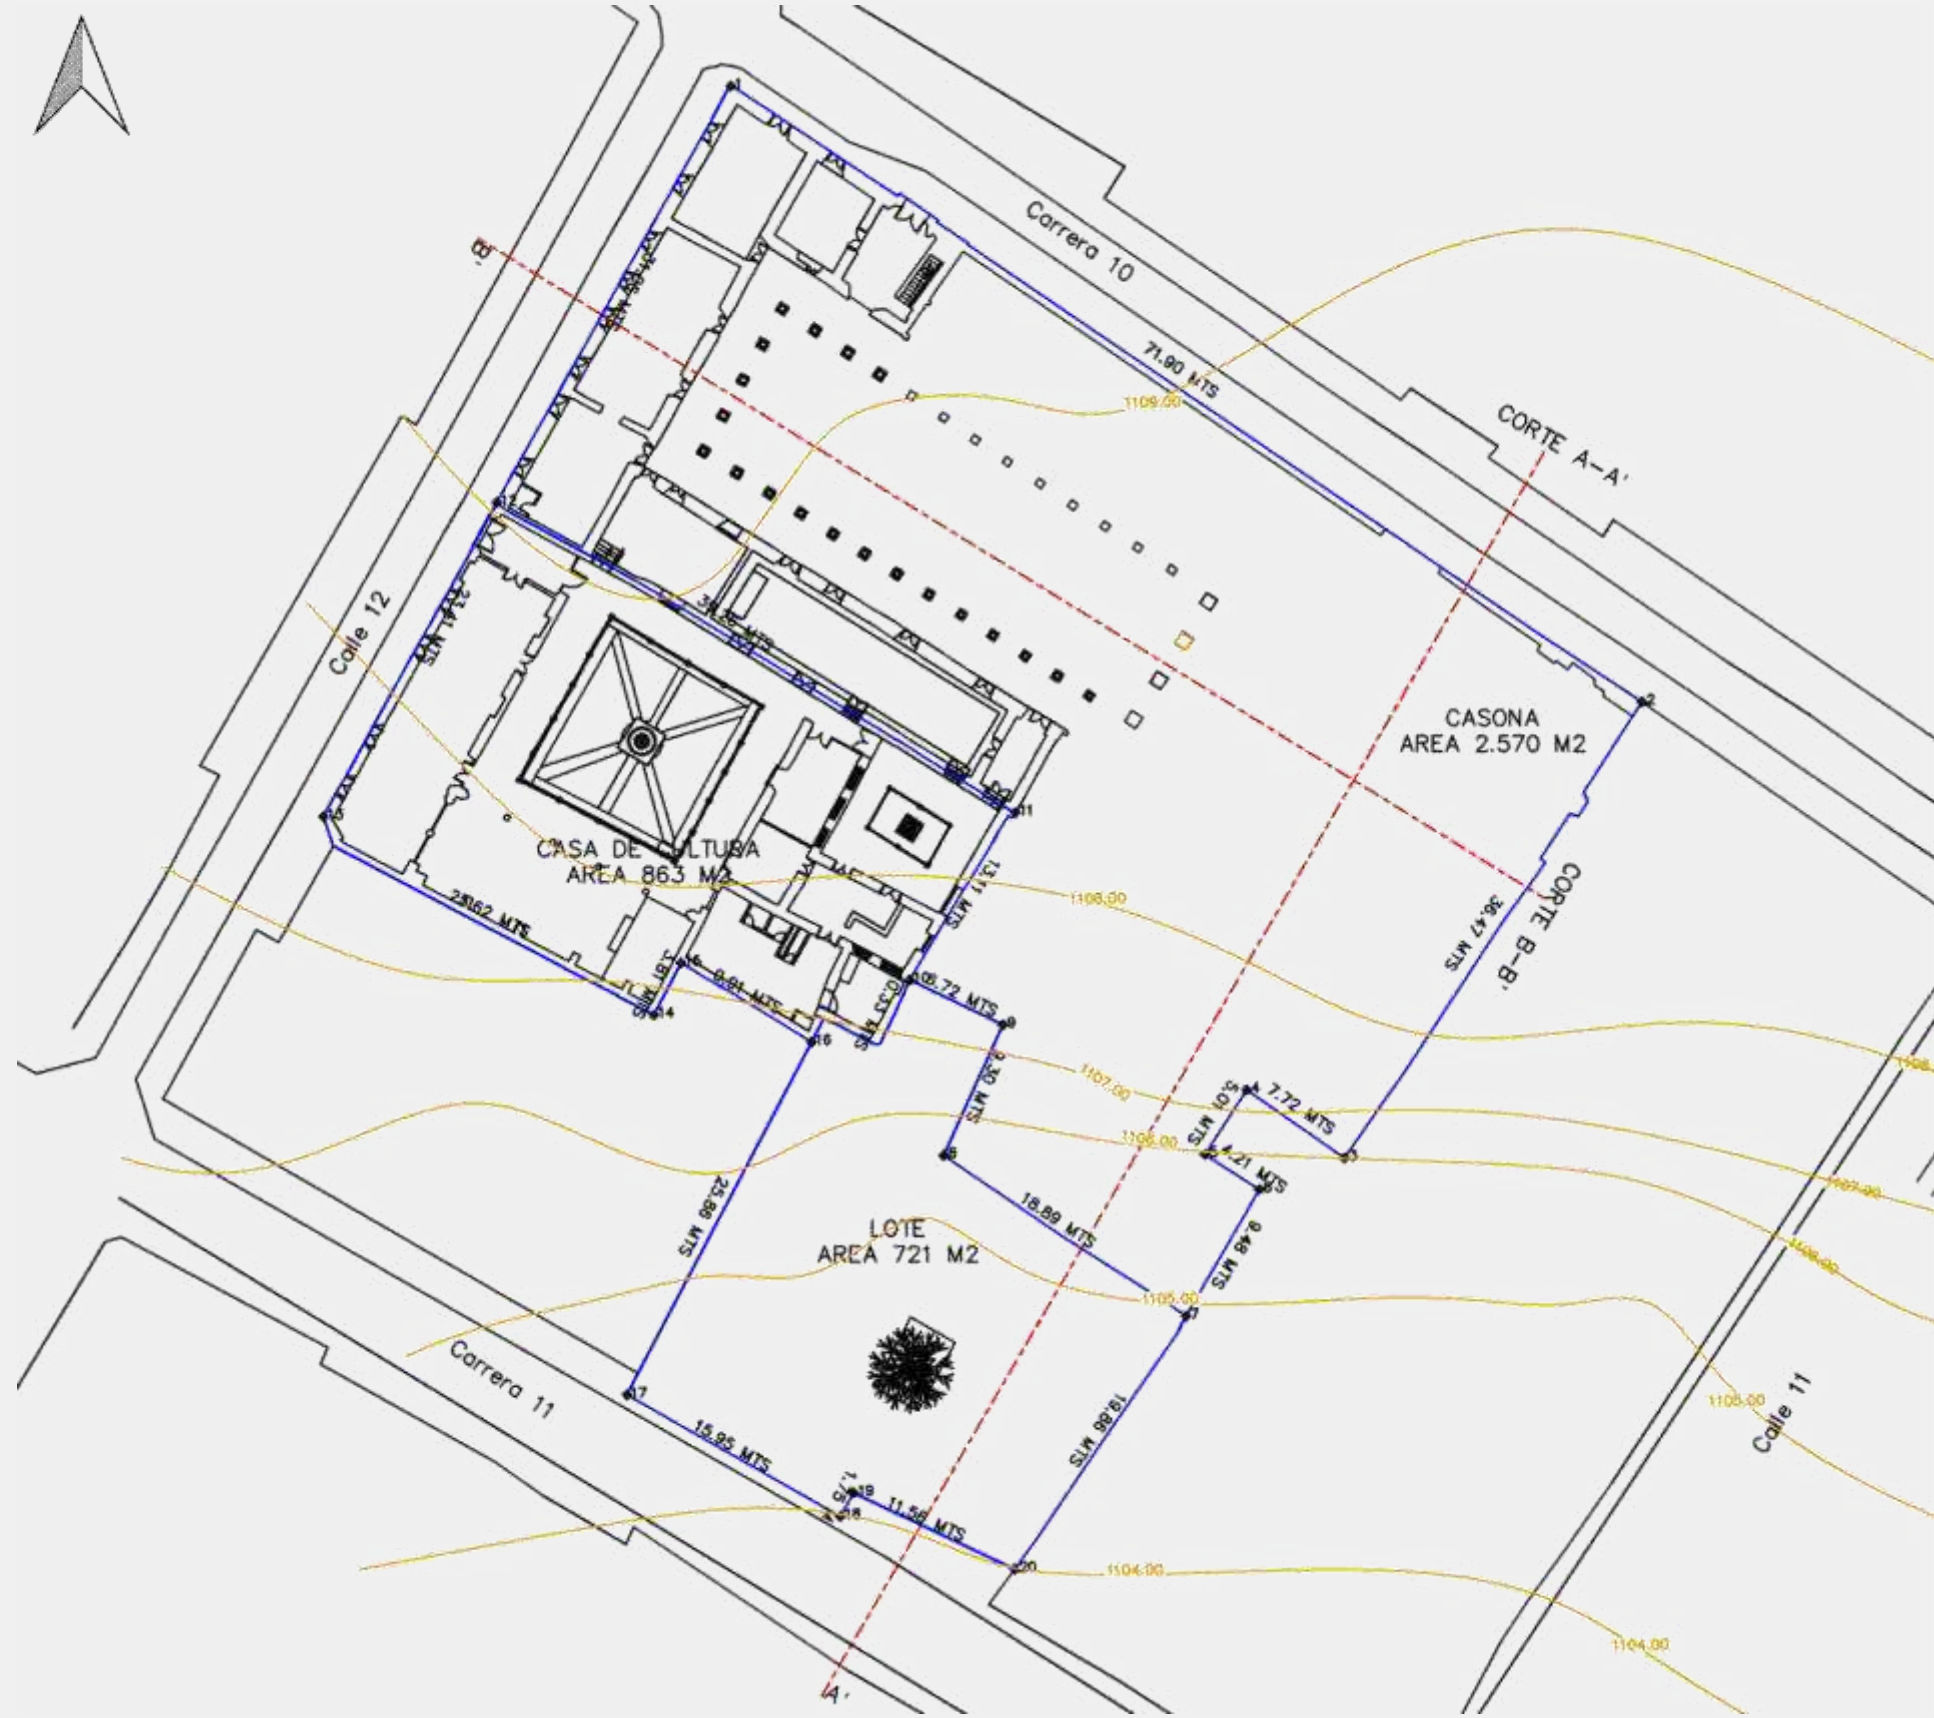
### TOPOGRAFÍA DEL TERRENO

En el siguiente plano podemos observar la conformación del lote al unir 3 predios destinados a uso cultural según el Plan Especial de Manejo y Protección (PEMP), además los perfiles de elevación siendo de vital importancia para el desarrollo del proyecto.

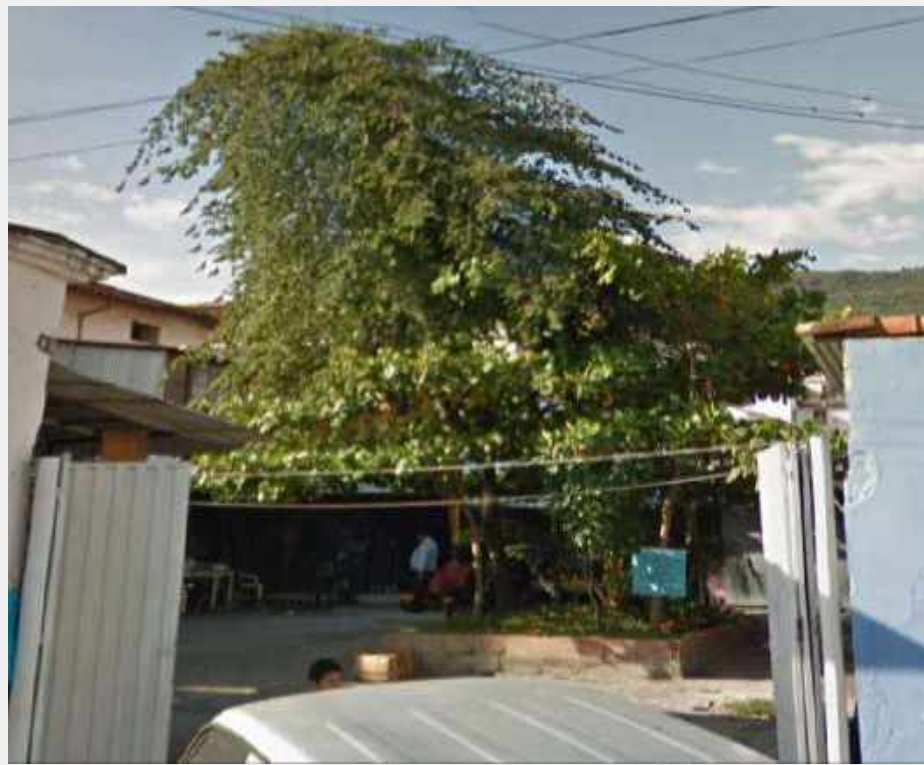
### INVENTARIO VEGETAL

Entre los tres predios en el proyecto, el único que cuenta con inventario vegetal es el predio conocido como la ceiba, donde en su patio central se encuentran ubicados arboles de mediana altura.

Es por ello que se propone conservar y proteger esta vegetación, siendo integrada al proyecto

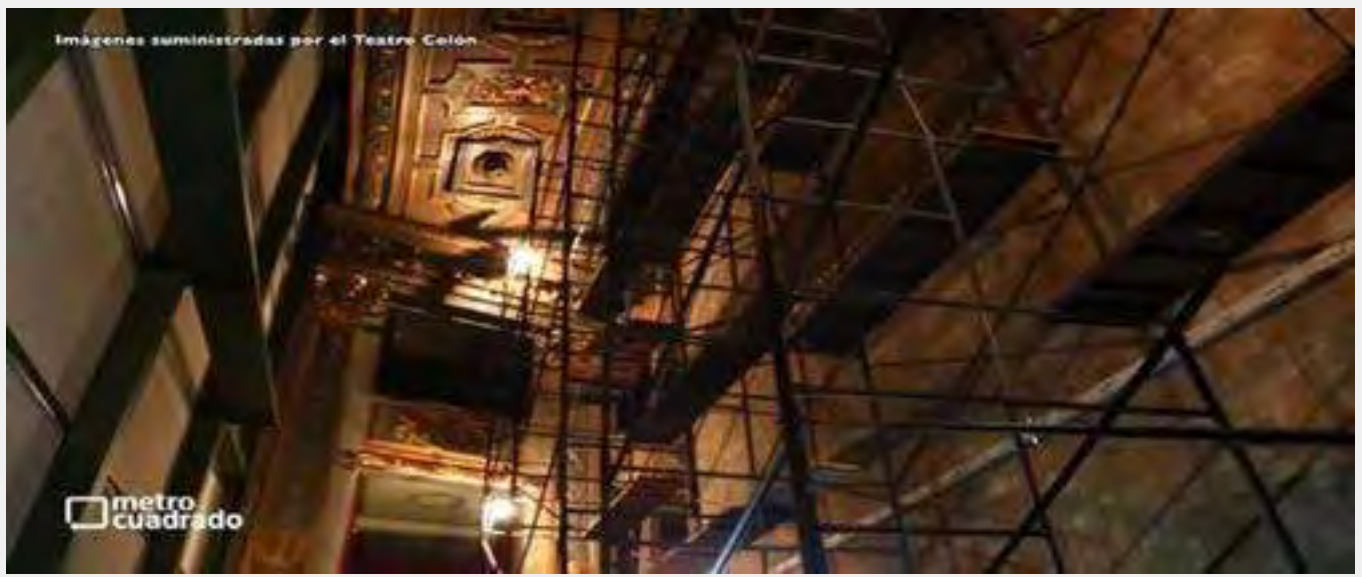
Reforzamiento estructural - Fuente: Web Teatro Colón Bogotá

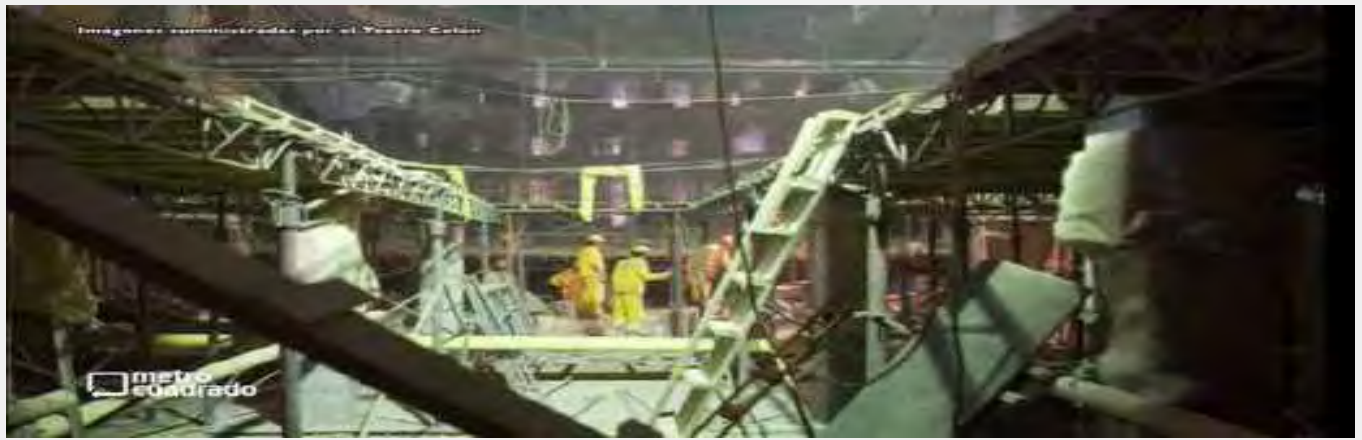
Actualización redes electricas - Fuente: Web Teatro Colón Bogotá

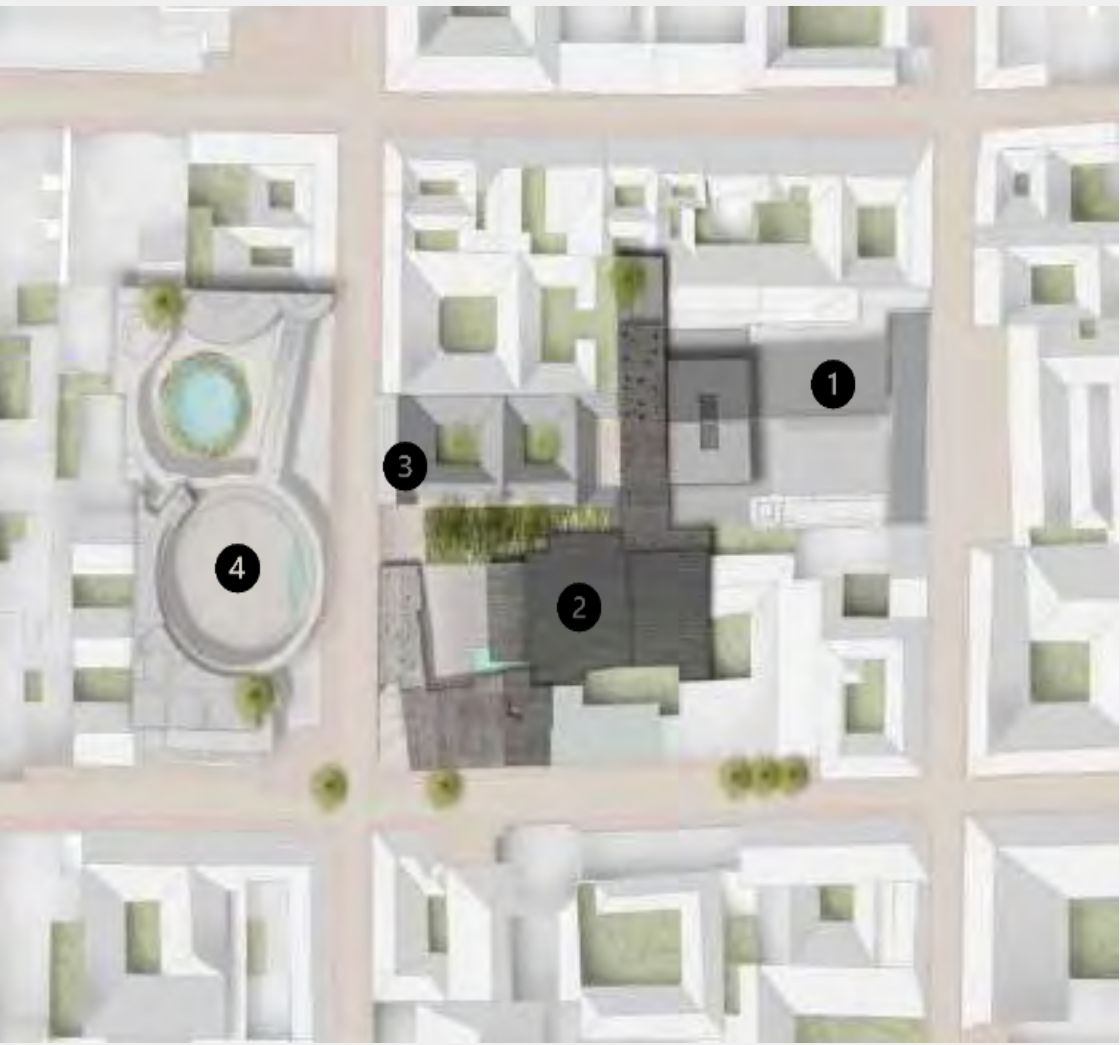
Figura x. Planta General - Fuente: Archdaily

La Casa Liévano es incorporada como parte del programa, disponiendo allí los componentes más abiertos al público, tomándola como huella histórica del lugar y disponiendo una pasarela ajardinada a su costado para permitir ser vista y constituir una de las fachadas del nuevo edificio.

La pasarela conecta con el centro de la manzana, permitiendo que los transeúntes pasen desde el Teatro Colón hacia el nuevo edificio y su patio, y hacia el Centro Cultural Gabriel García Márquez y su patio.

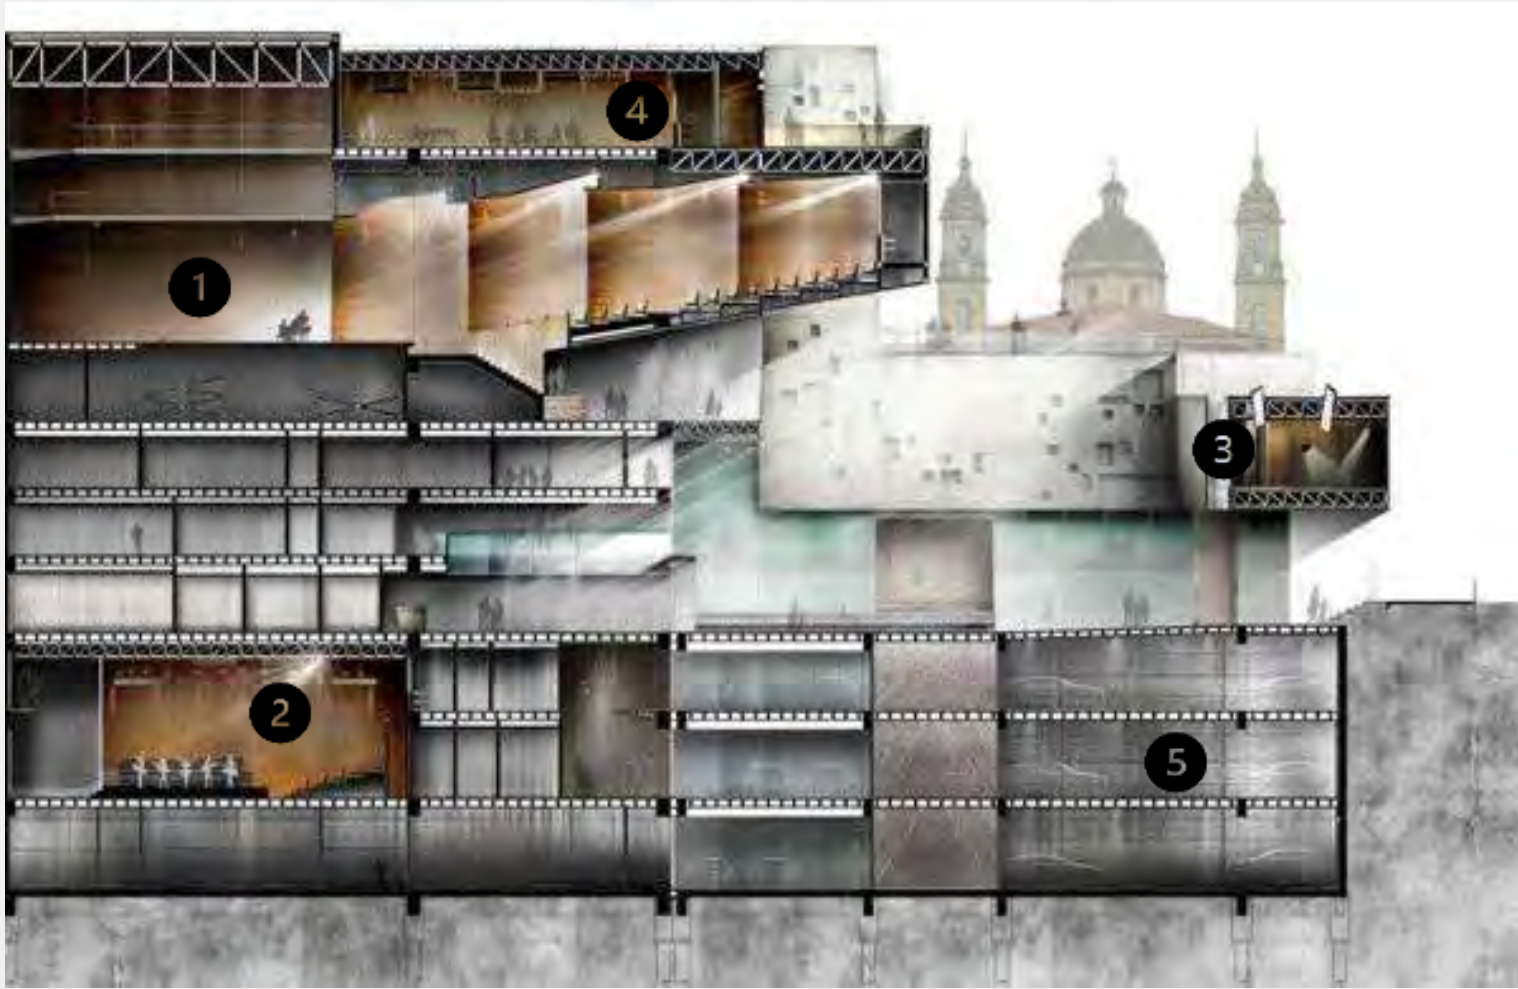
Figura x. Corte longitudinal - Fuente: Archdaily

La construcción del nuevo edificio para los servicios del Teatro Colón, cuenta con: plaza de eventos, tres salas (una sala alterna, una experimental y una sala de ensayos para la Orquesta Nacional Sinfonica de Colombia) parqueaderos, restaurante cafetería, tienda, centro de documentación, laboratorios, entre otros servicios.

- 1\_ Sala Alterna
- 2\_ Sala Experimental
- 3\_ Sala Ensayos Orquesta Nacional
- 4\_ Aula
- 5\_ Sótanos parqueadero

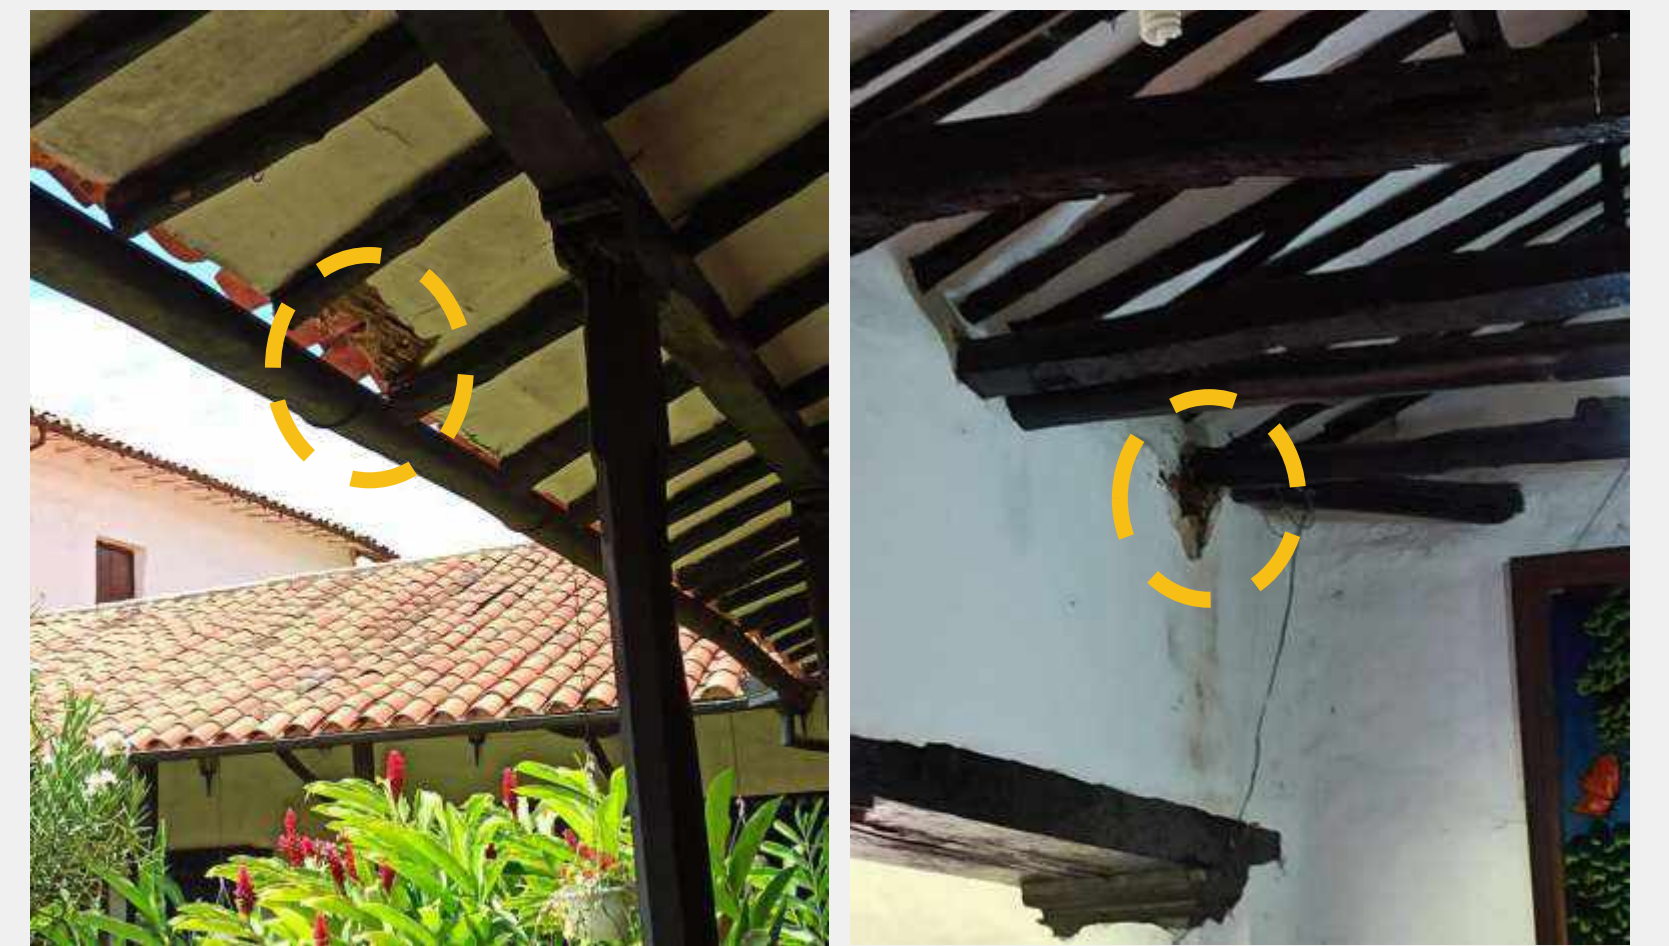
LEVANTAMIENTO DE PATOLOGÍAS

La Casa de la Cultura Luis Roncancio Becerra, a pesar de mantener un mayor grado de conservación, también presenta algunas patologías hacia el interior del bien inmueble, como lo son deterioro en muros a causa de la humedad, caída de recubrimiento en cubierta que deja a la vista el encañado y deterioro en la estructura de madera como columnas y vigas.

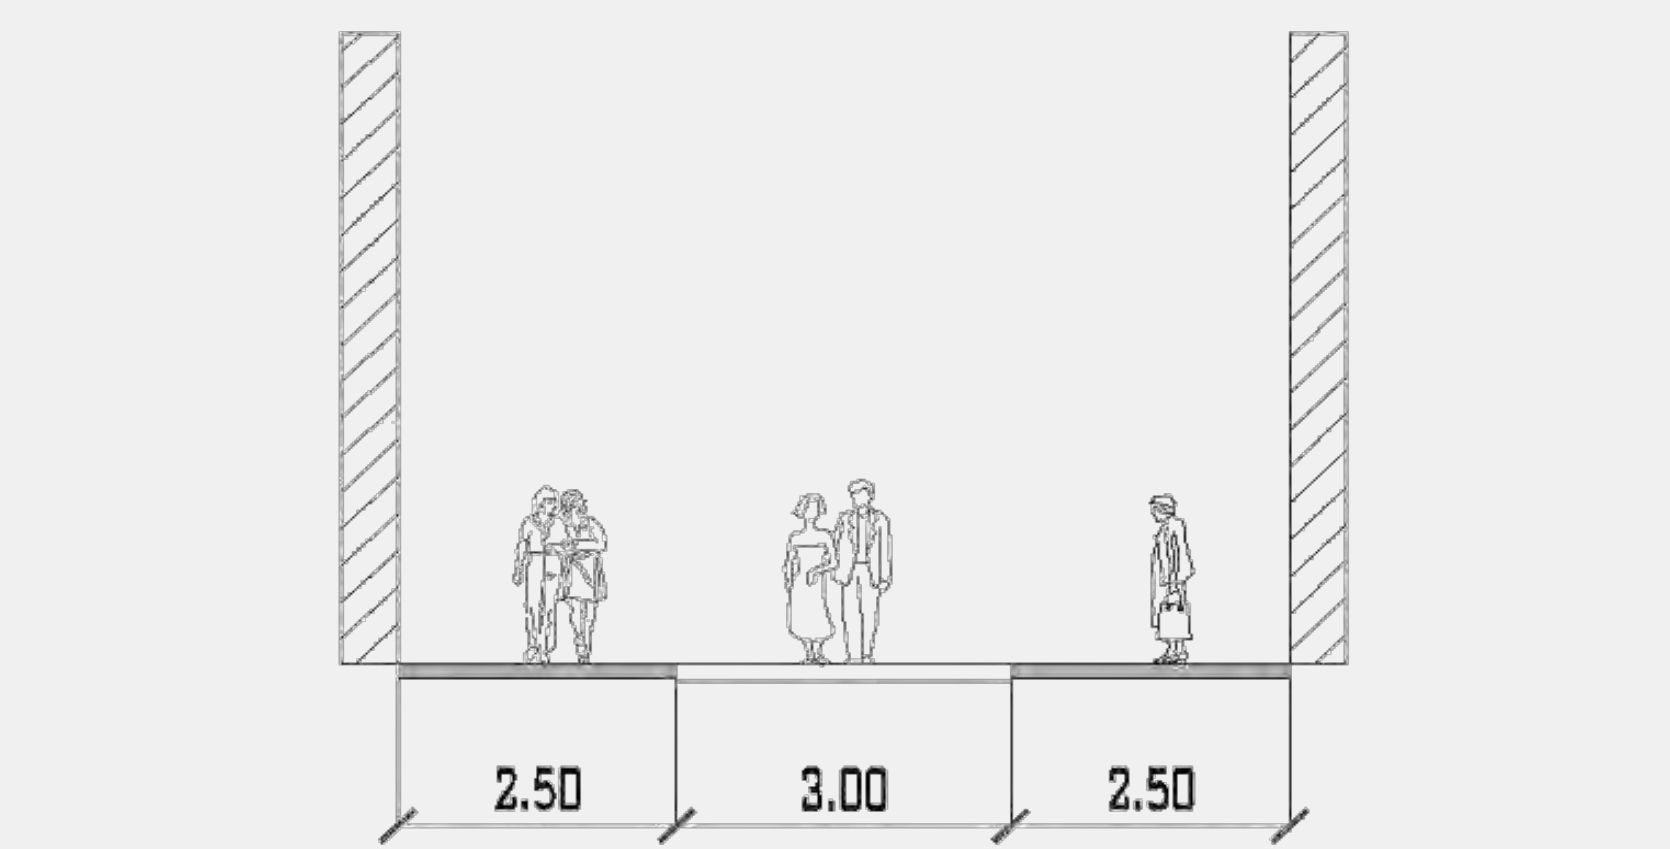
PERFIL CALLE 12

Zona exclusiva de peatones y ciclistas. Cambio de nivel de la vía para generar una única superficie (PEMP San Gil, 2011, pag.96)

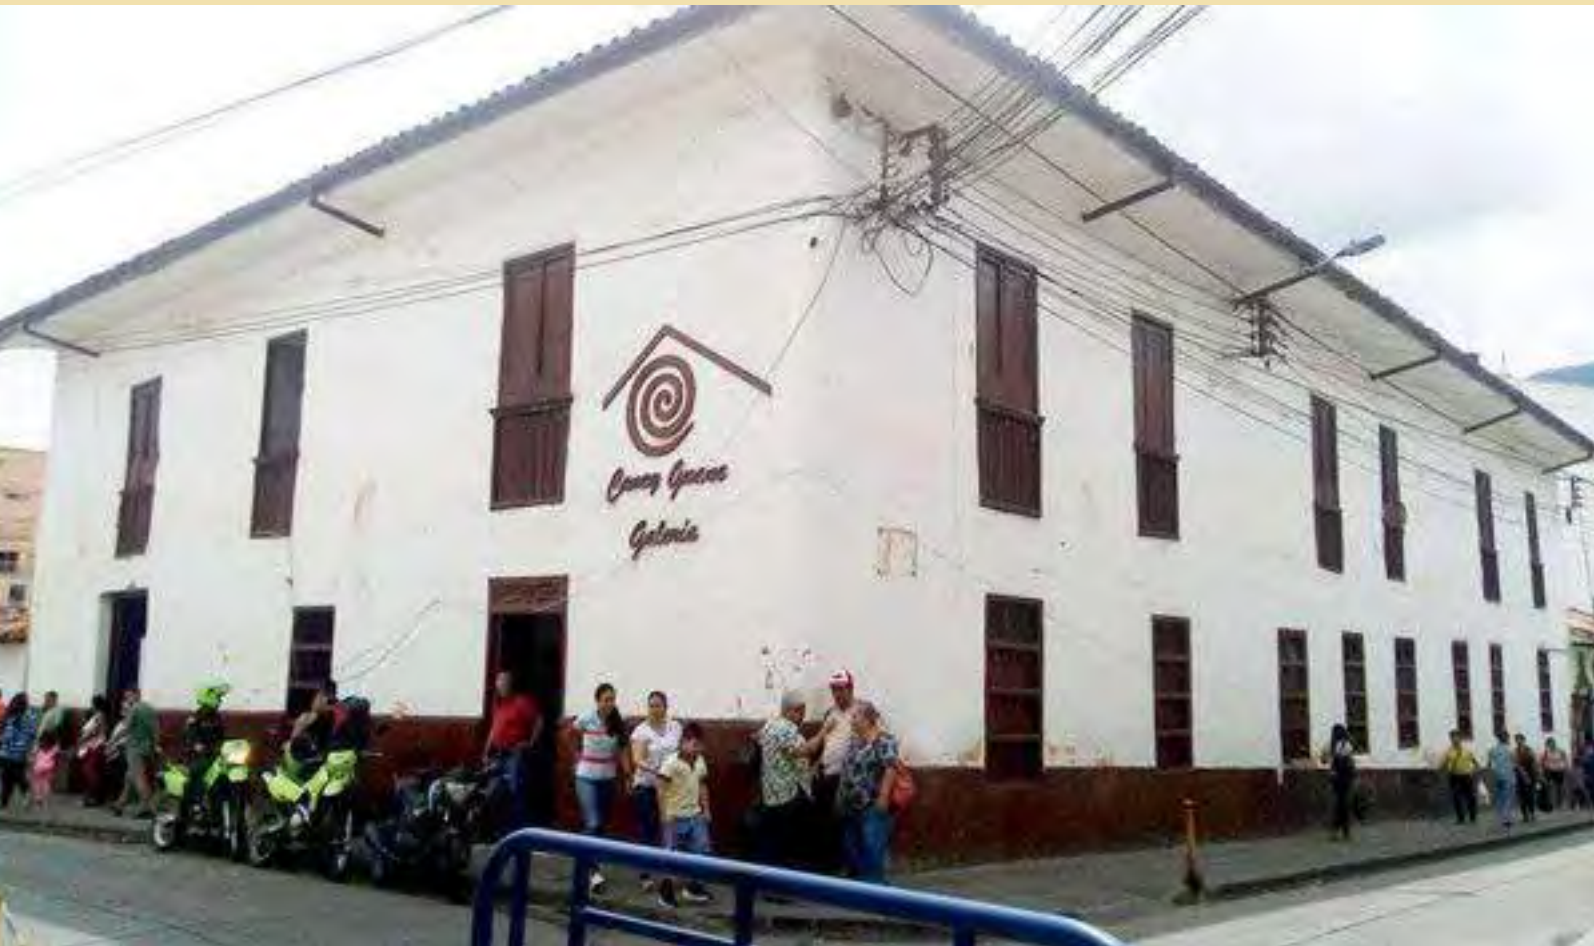
La casona Colegio Universitario San José y San Pedro de Alcántara de estilo Colonial, está basada en el sistema constructivo de tapia pisada, con cubierta en estructura de madera y teja de barro, puertas y ventanas en madera, pasillos de barandas en madera, con una distribución en planta tipo claustro y su patio central como punto de encuentro además generador de ventilación e iluminación natural.

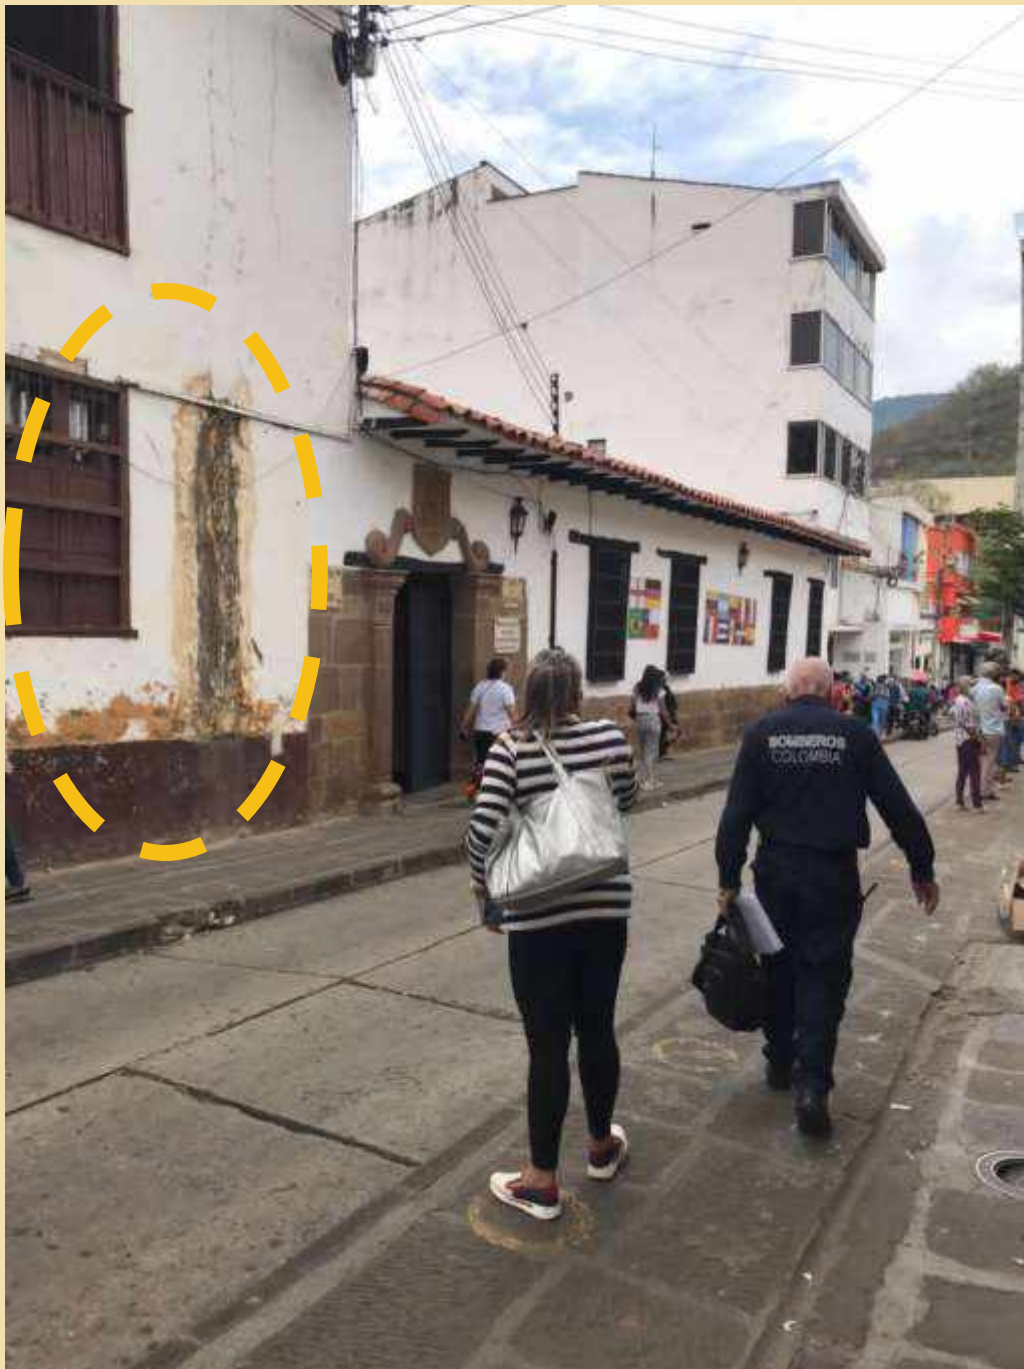
LEVANTAMIENTO DE PATOLOGÍAS

El bien inmueble Colegio Universitario San José y San Pedro de Alcántara de Guanentá presenta notorias patologías a nivel de su fachada, donde por la humedad en varias zonas se percibe deterioro de los paramentos verticales

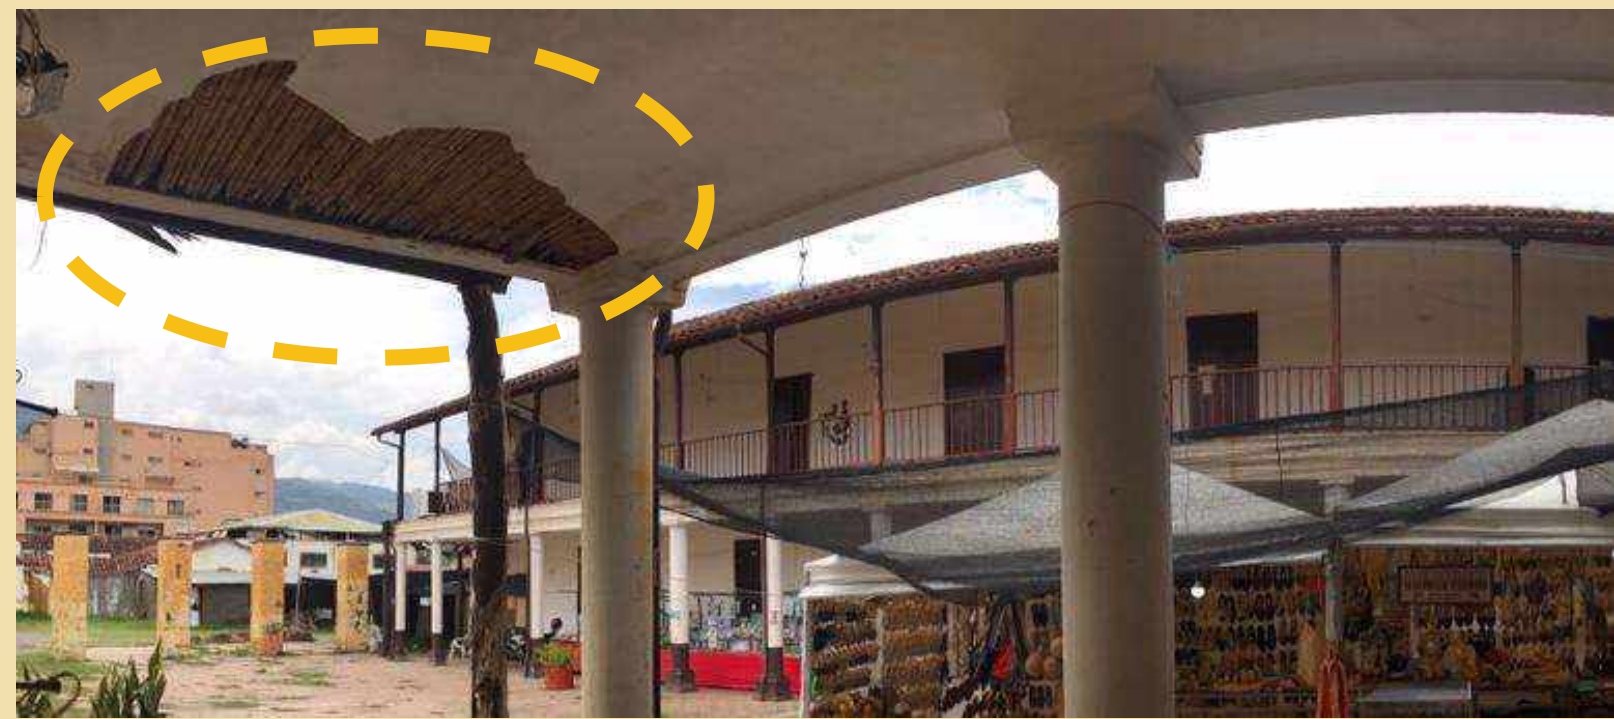
Se muestran afectaciones hacia el interior del bien inmueble Colegio Universitario San José y San Pedro de Alcántara de Guanentá, notorias manchas de humedad en muros, deterioro, caída de material de recubrimiento de placa que permite visualizar el encañado del entrepiso

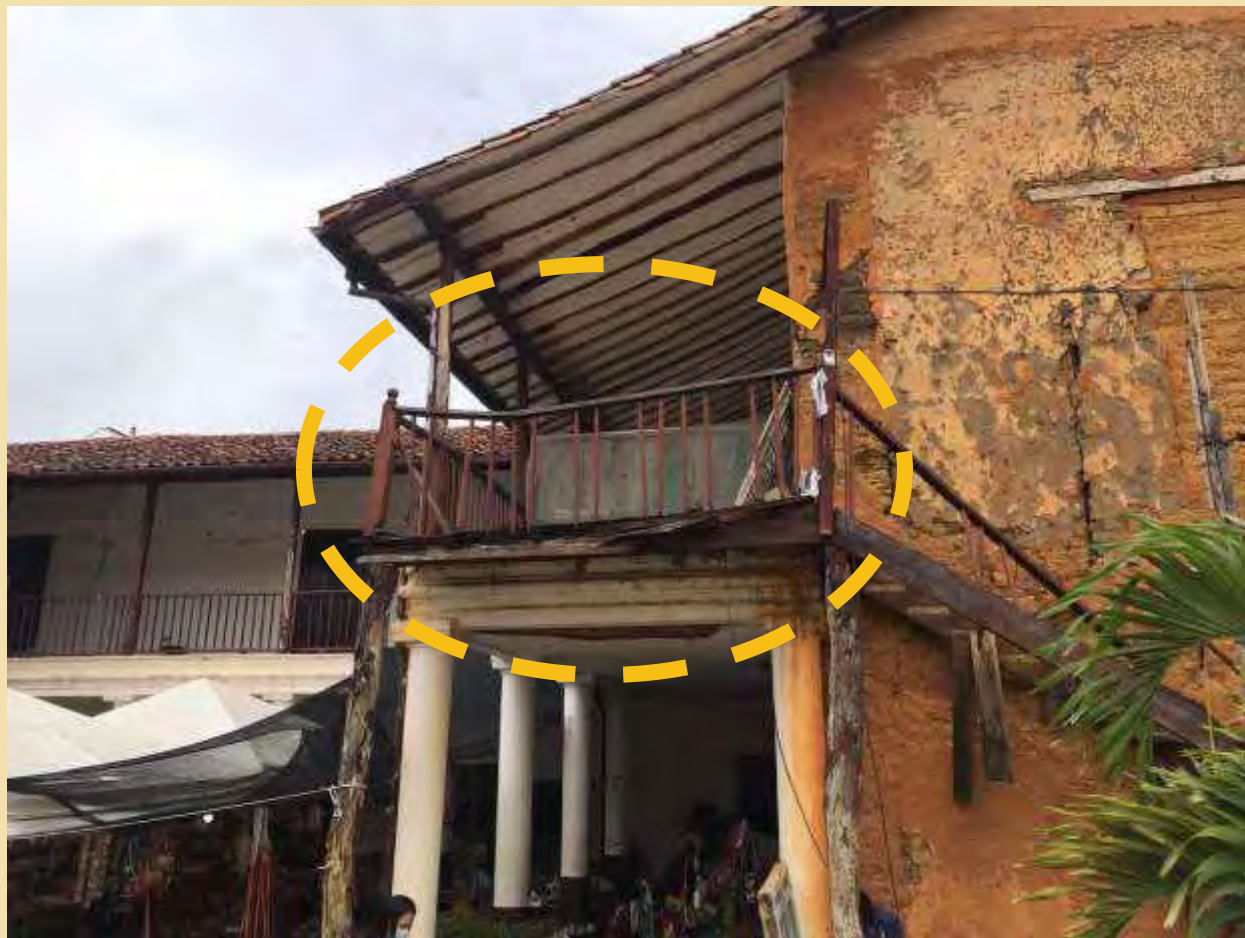
Afectaciones estructurales en circulaciones verticales, se aprecia la imposible utilización de las escaleras a causa de su derribamiento, en el segundo piso se puede observar el mal estado de los pasamanos y la falta de continuidad de los mismos, de igual forma la caída de material de recubrimiento que deja a la vista parte de los muros y placa de entrepiso.

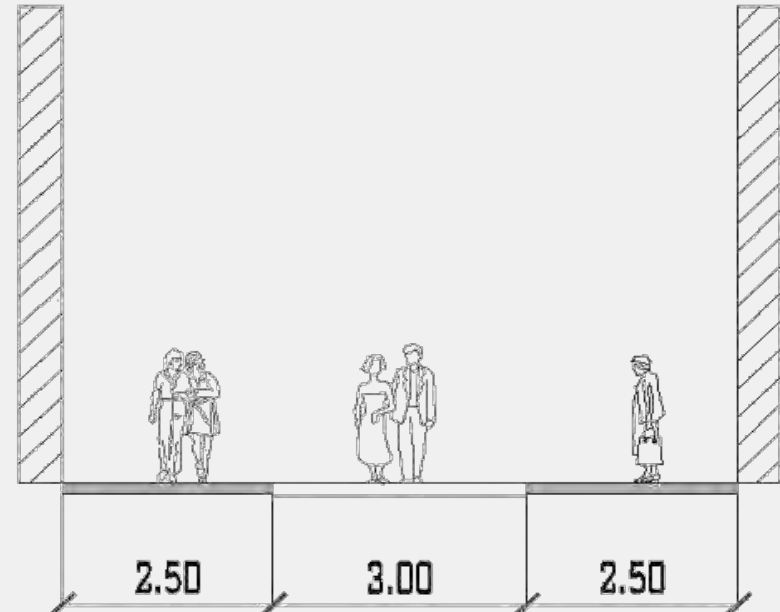
**PERFIL CALLE 12:** Zona exclusiva de peatones y ciclistas. Cambio de nivel de la vía para generar una única superficie (PEMP San Gil,2011, pag.96)
