CENTRO CULTURAL LUIS RONCANCIO BECERRA SAN JOSÉ Y SAN PEDRO DE ALCÁNTARA DE GUANENTÁ

METODOLOGÍA

Propuesta de diseño arquitectónico de un Centro Cultural mediante la intervención a la Casa de la Cultura Luis Roncancio Becerra y Colegio Universitario San José y San Pedro de Alcántara de Guanentá en el municipio de San Gil

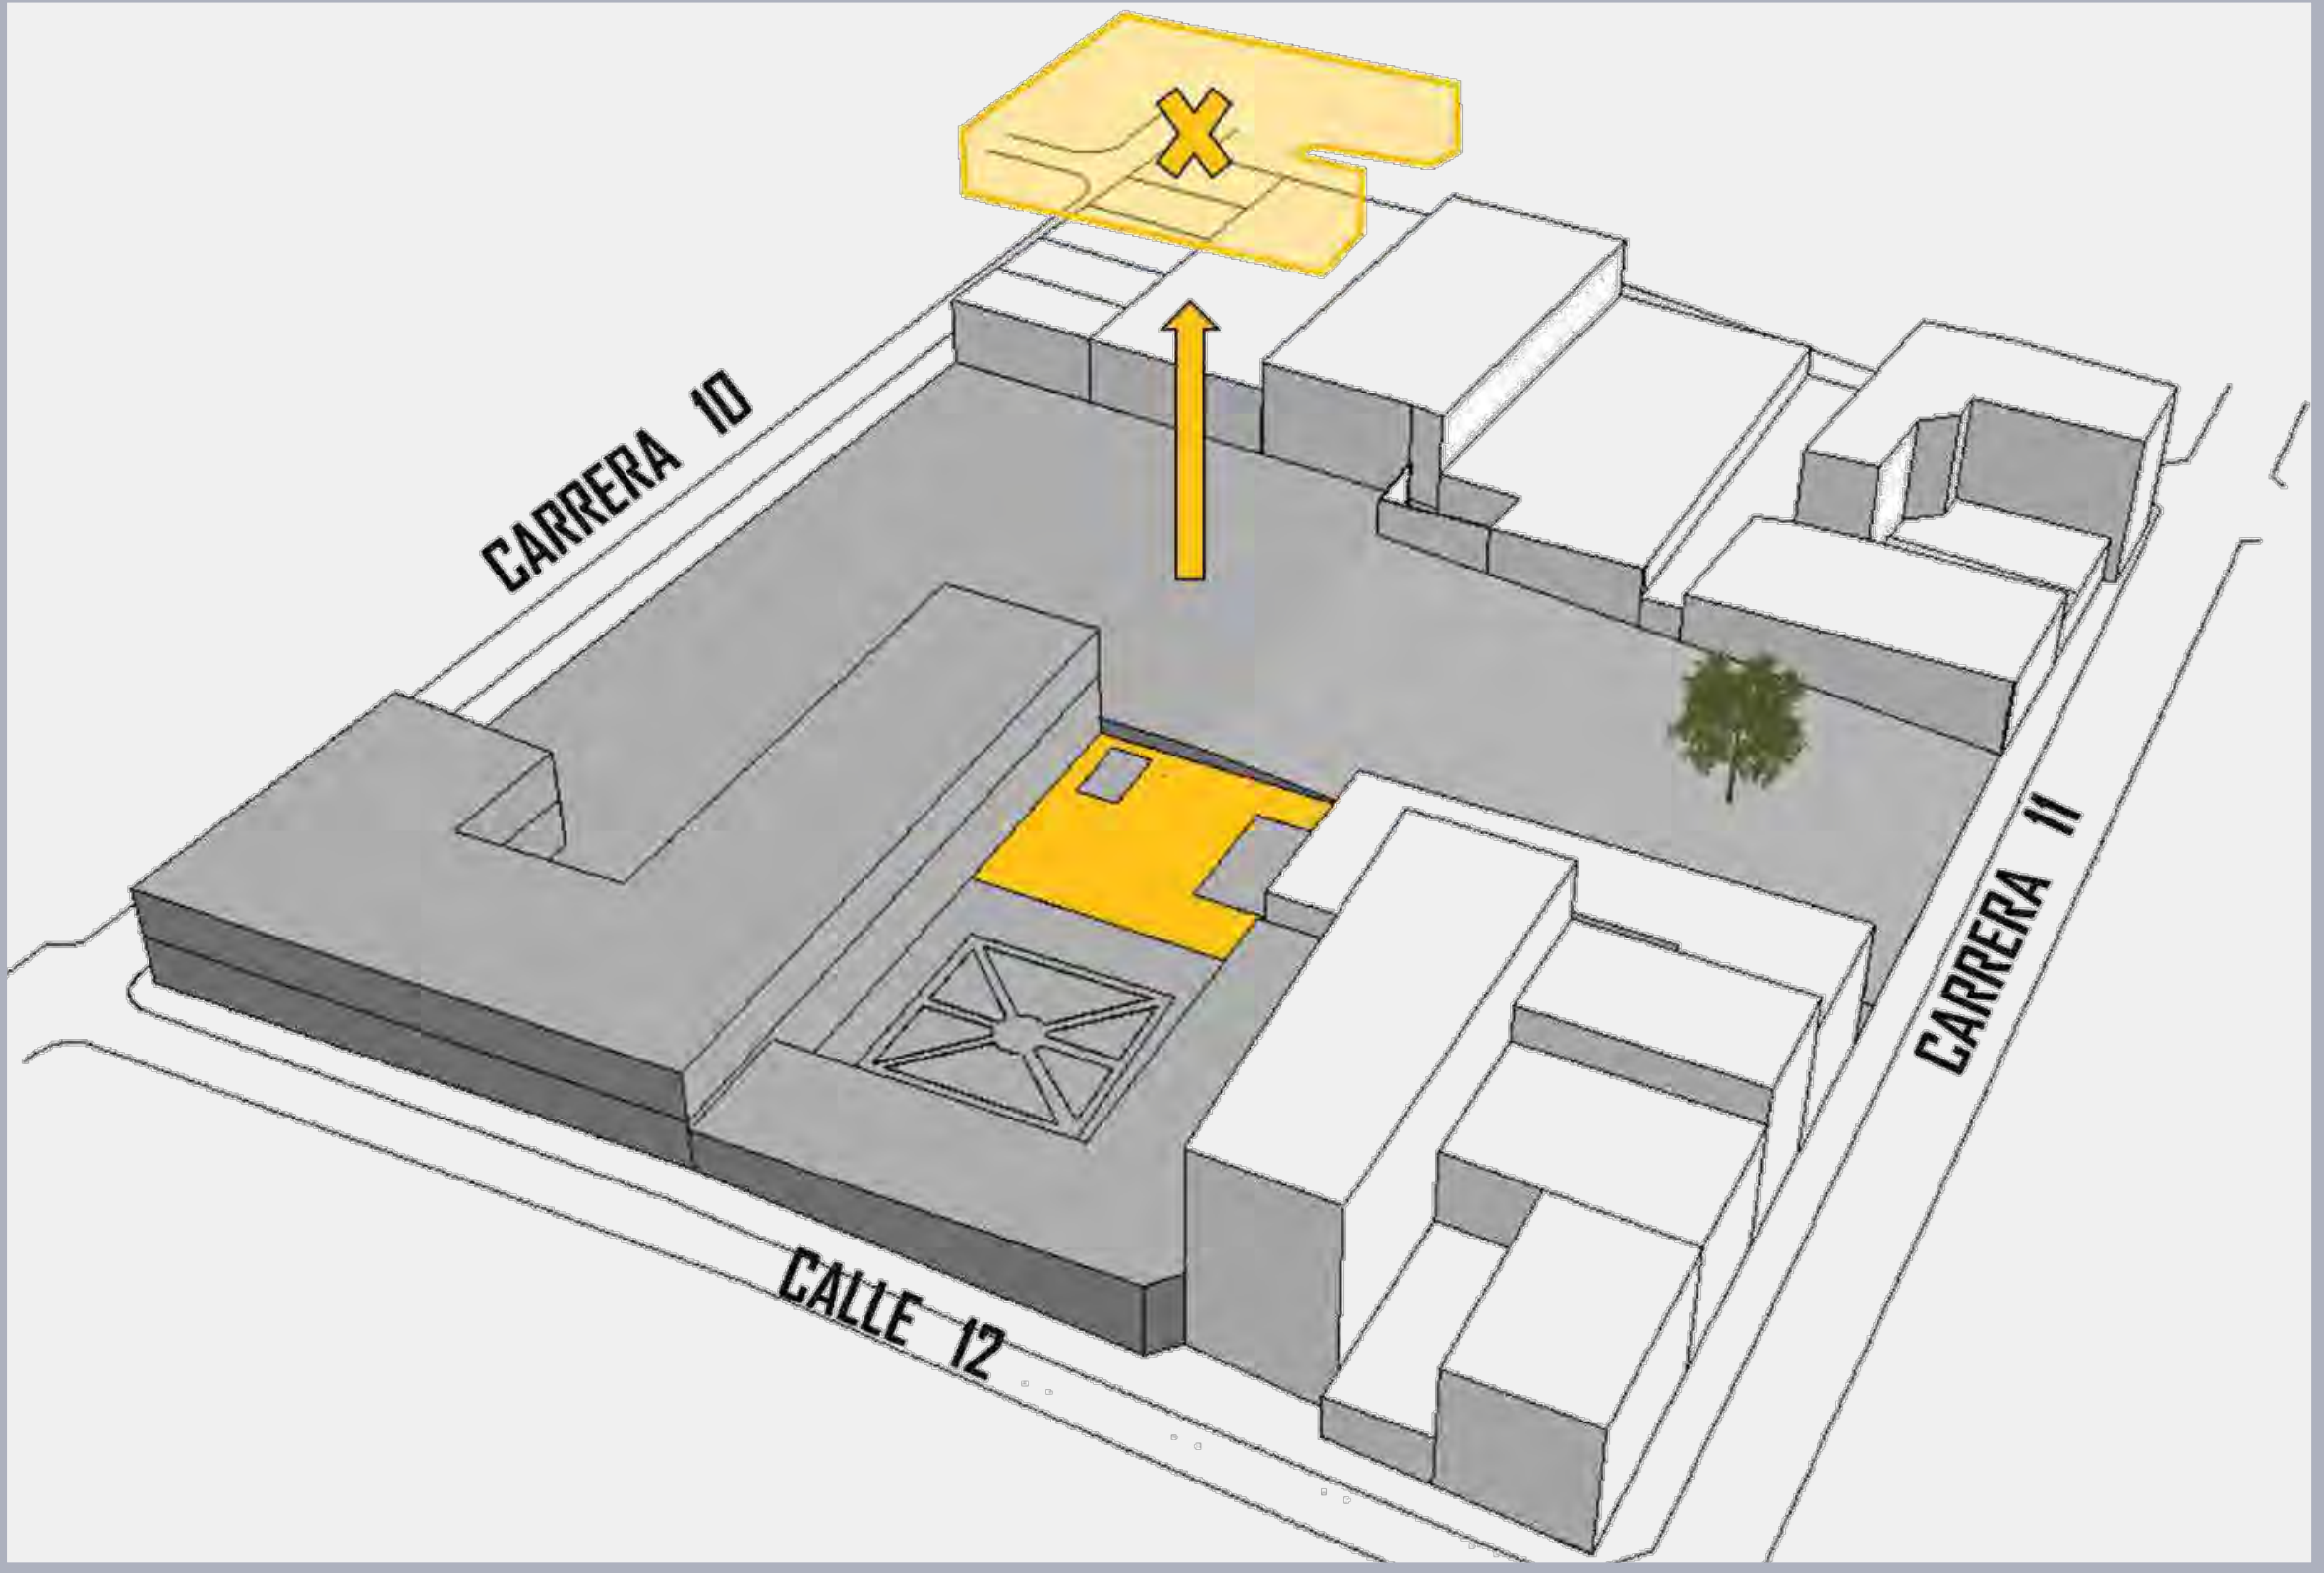
2 LIBERACIÓN CASA DE LA CULTURA

Se realiza una liberación a la Casa de la Cultura Luis Roncancio Becerra, retirando la adición existente en la parte posterior del bien inmueble

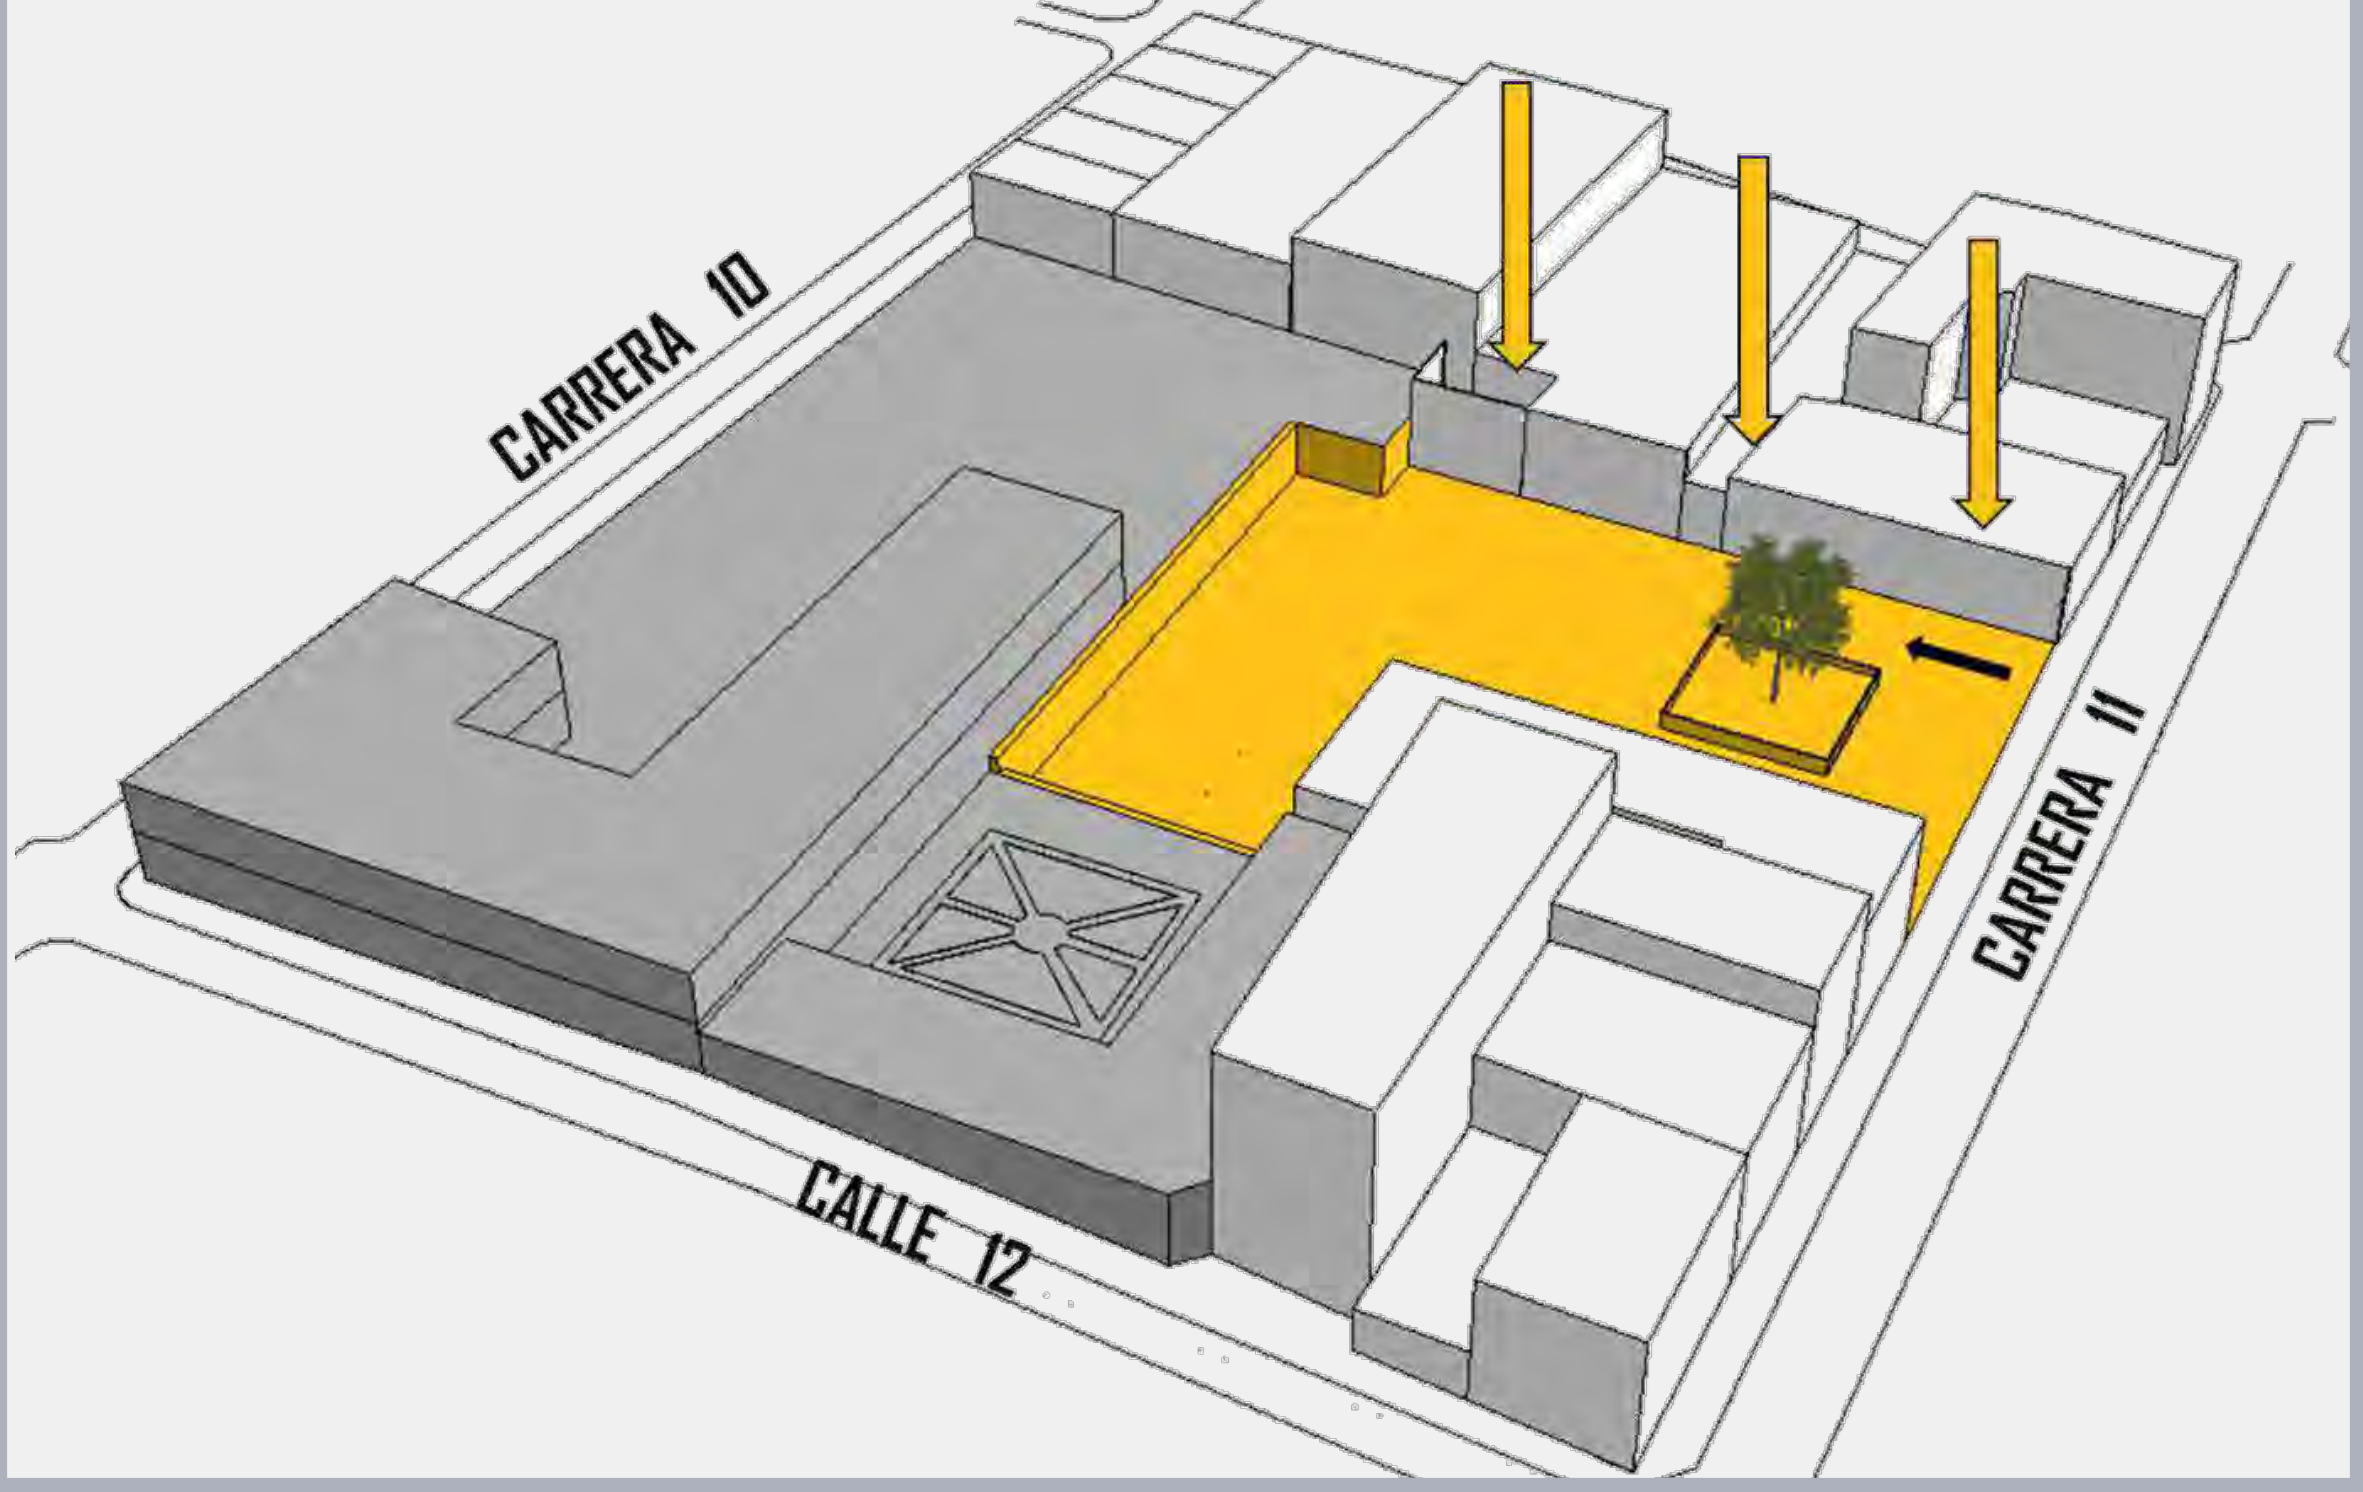
3 TERRACED LOTES

A partir del terraceo de los lotes existentes se generan 3 niveles en el proyecto. El predio del Colegio San José y San Pedro de Alcántara de Guanentá (nivel +0.00m) se mantiene al mismo nivel, al igual que el predio de la casa de la cultura (nivel -1.00m). En el predio conocido como la ceiba se realiza un terraceo para aprovechar las condiciones del terreno y así ser usado como sótano (nivel -3.70m).

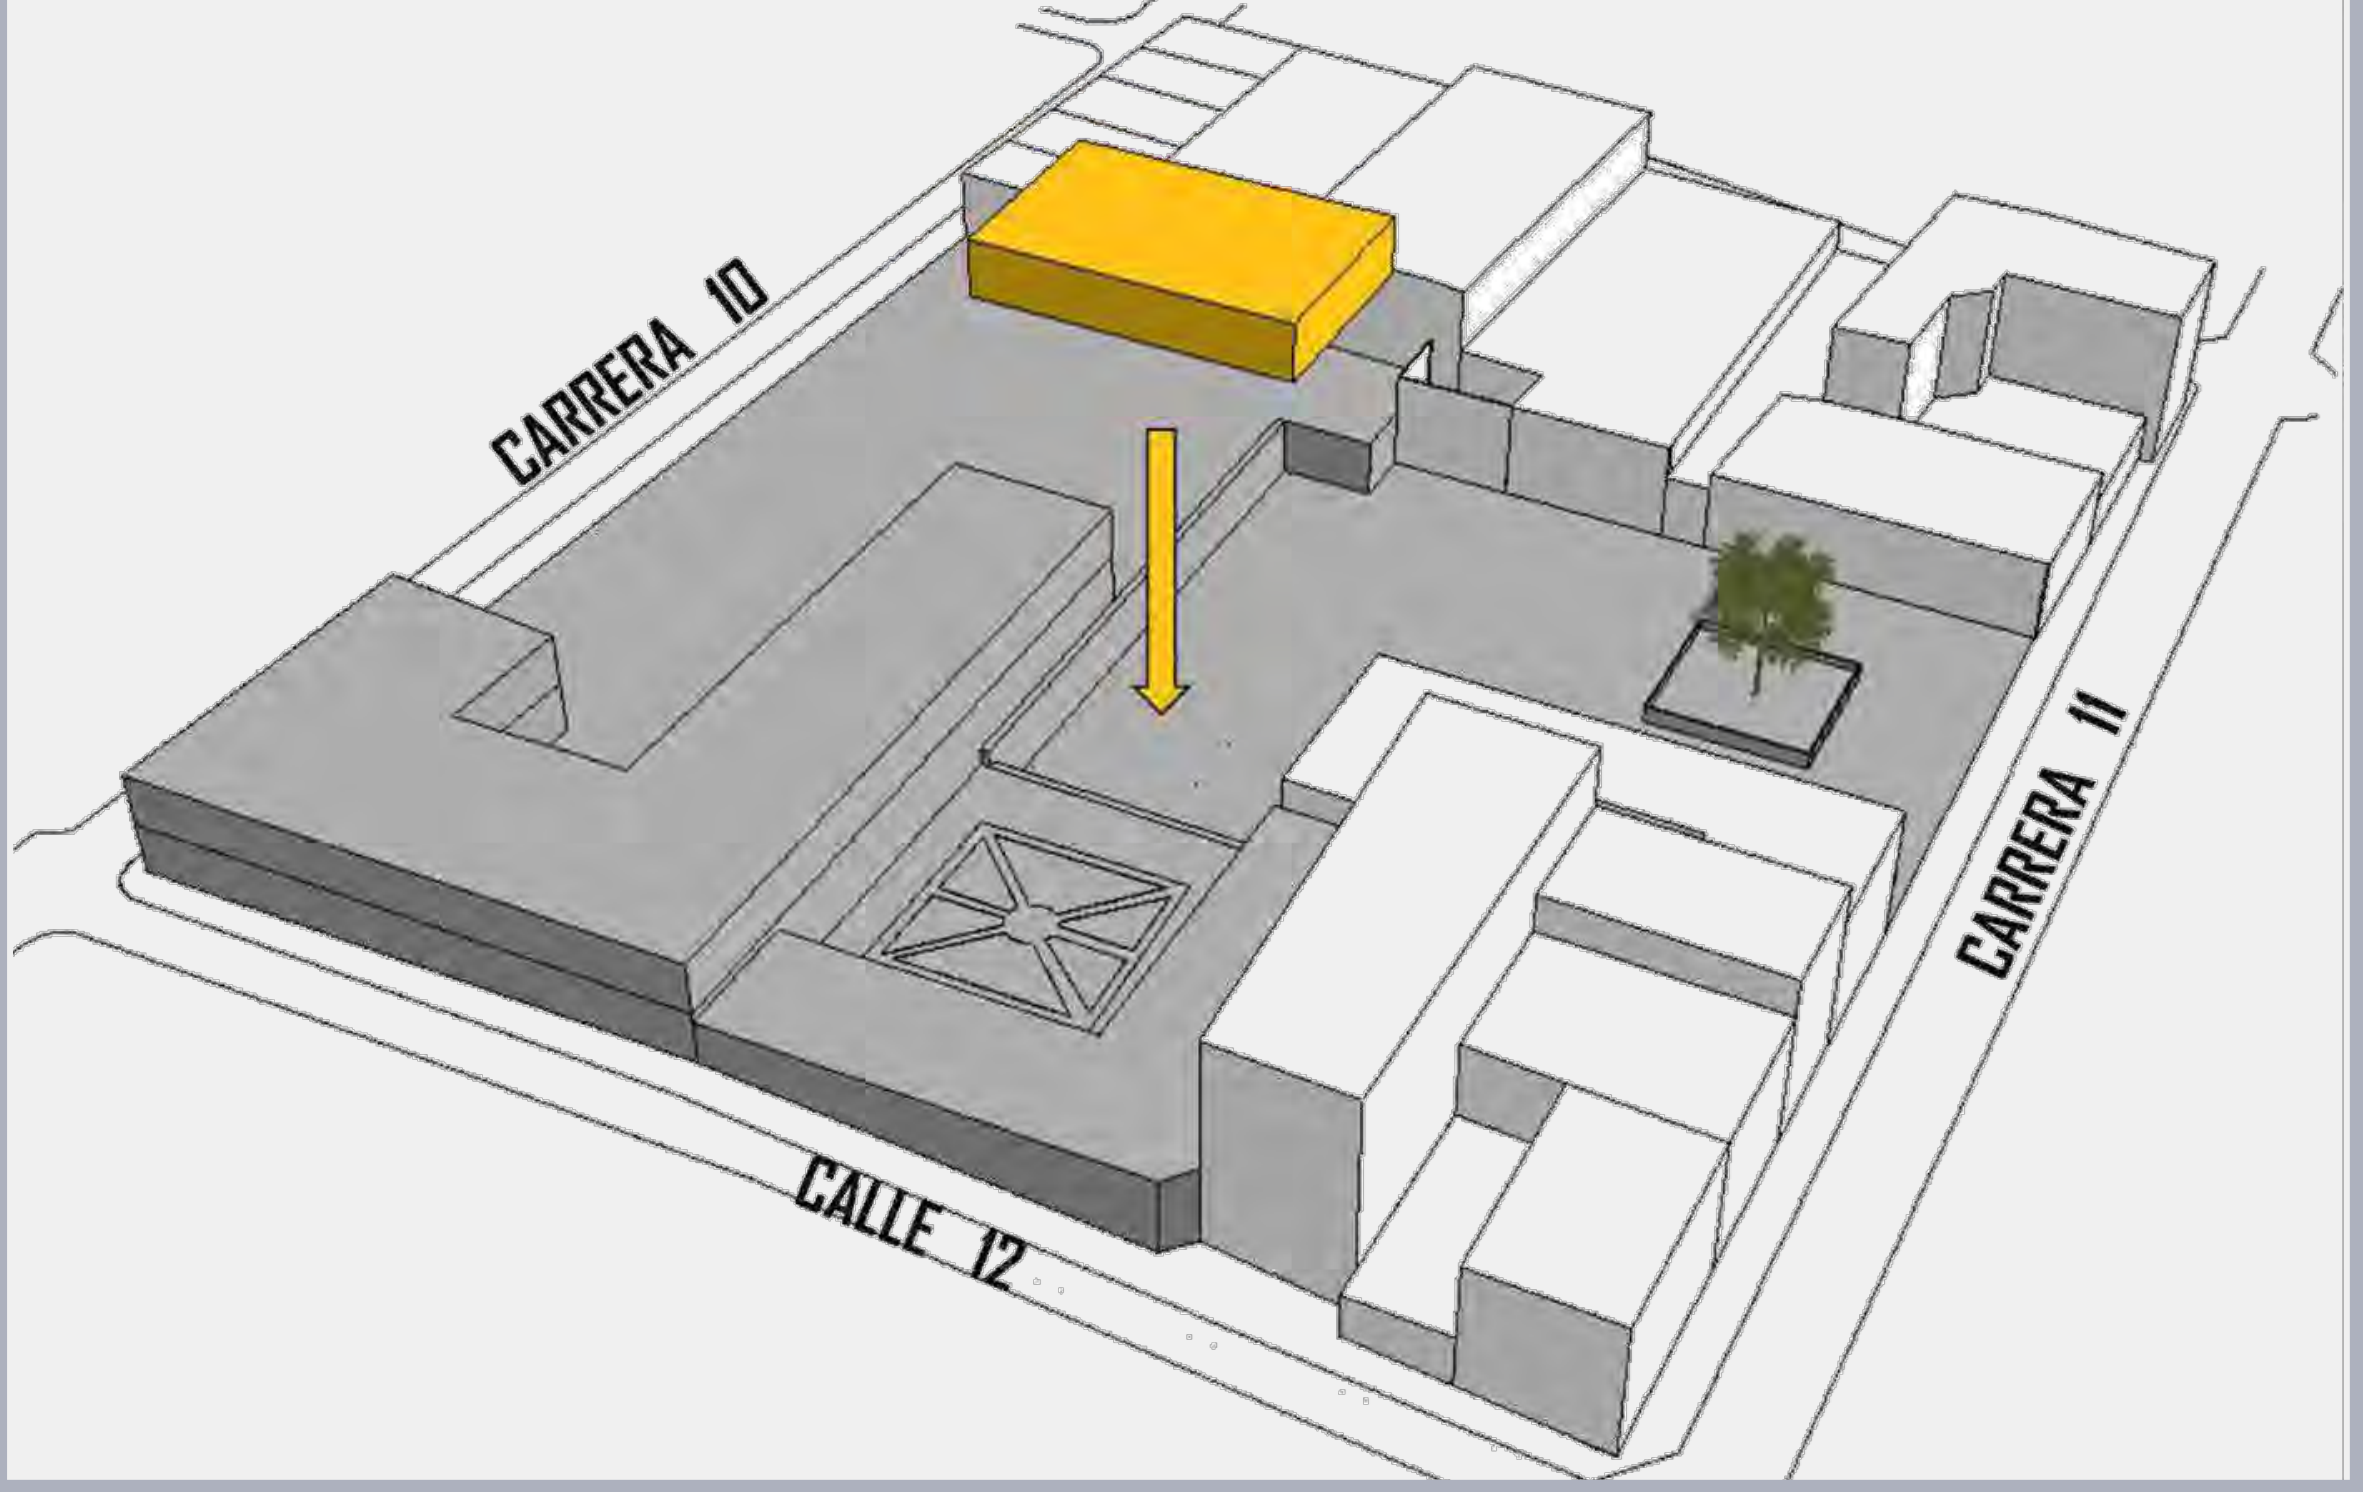
4 ADICIÓN MÓDULO DE SERVICIOS

Se genera un acceso vehicular por la carrea 11 siendo el nivel -3.70m del proyecto, de este modo generar parqueaderos para usuarios y personal administrativos, además se establece un módulo de servicios para el centro cultural.

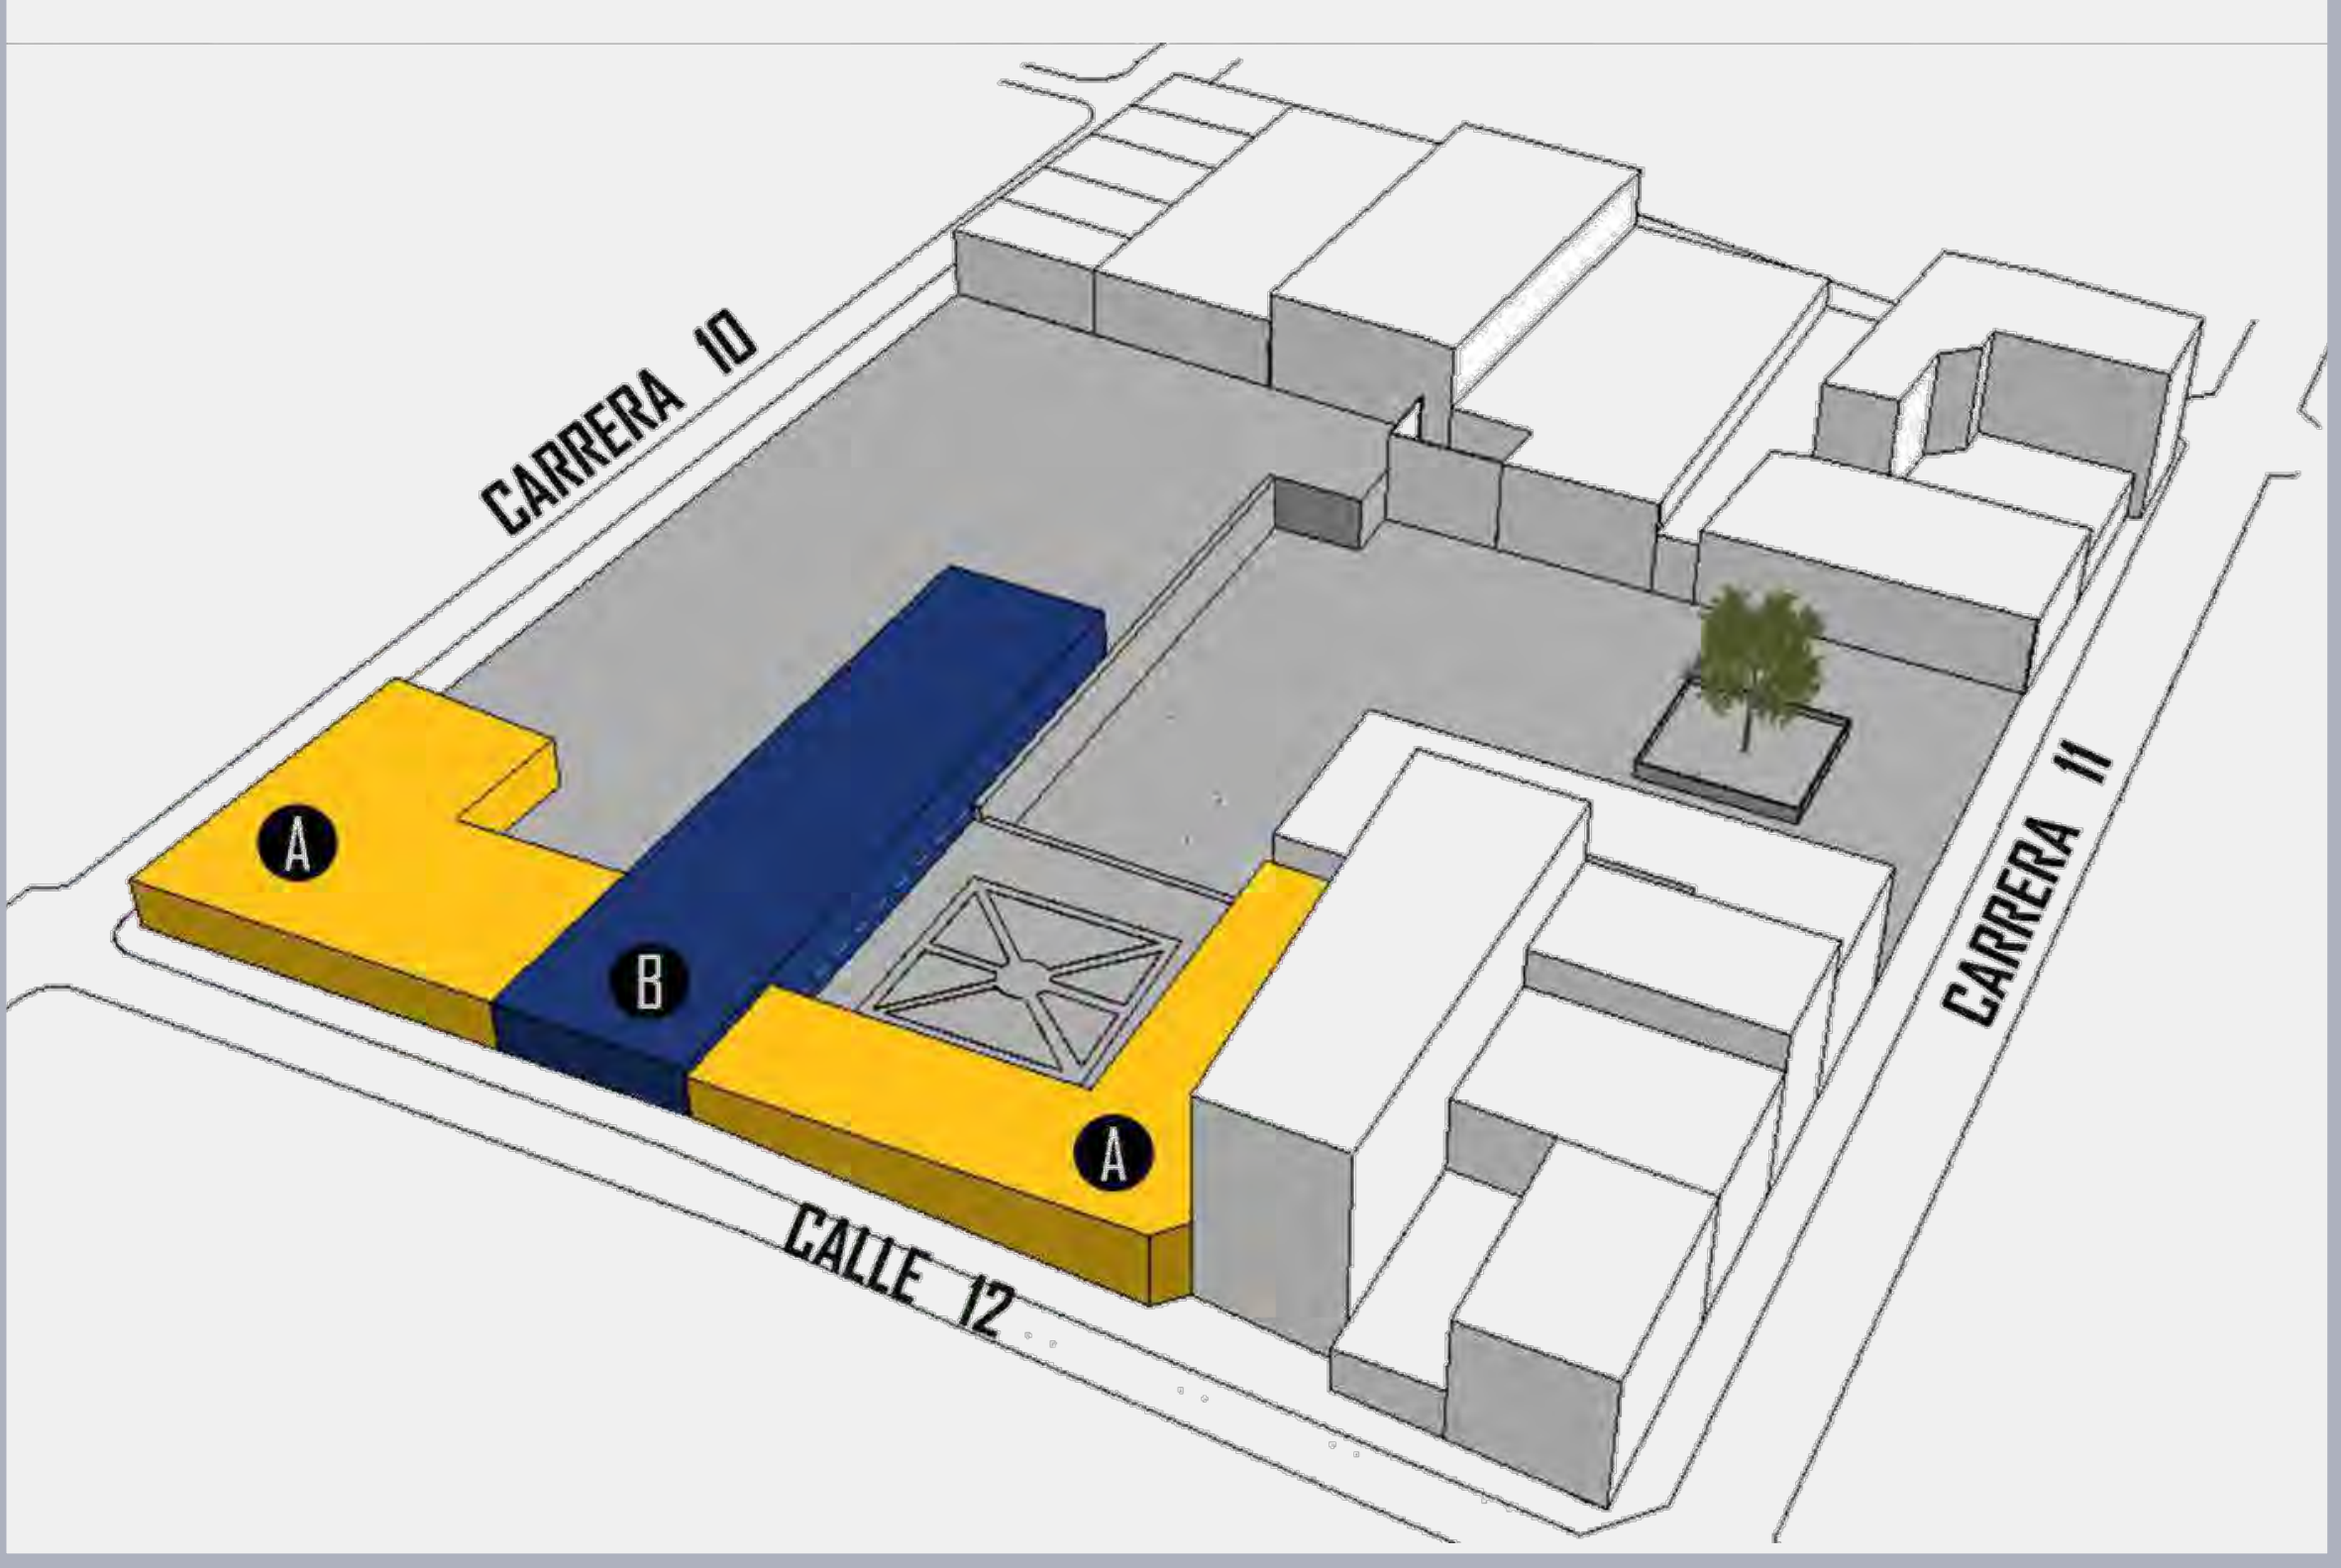
5 CAMBIO USO ACTUAL

Se realiza un cambio de uso en el bien inmueble Colegio Universitario San José y San Pedro de Alcántara de Guanentá, parte del primer piso se destina a uso cultural (A) y lo demás a uso administrativo (B), por otra parte, la Casa de la Cultura Luis Roncancio Becerra mantiene su uso cultural (A).

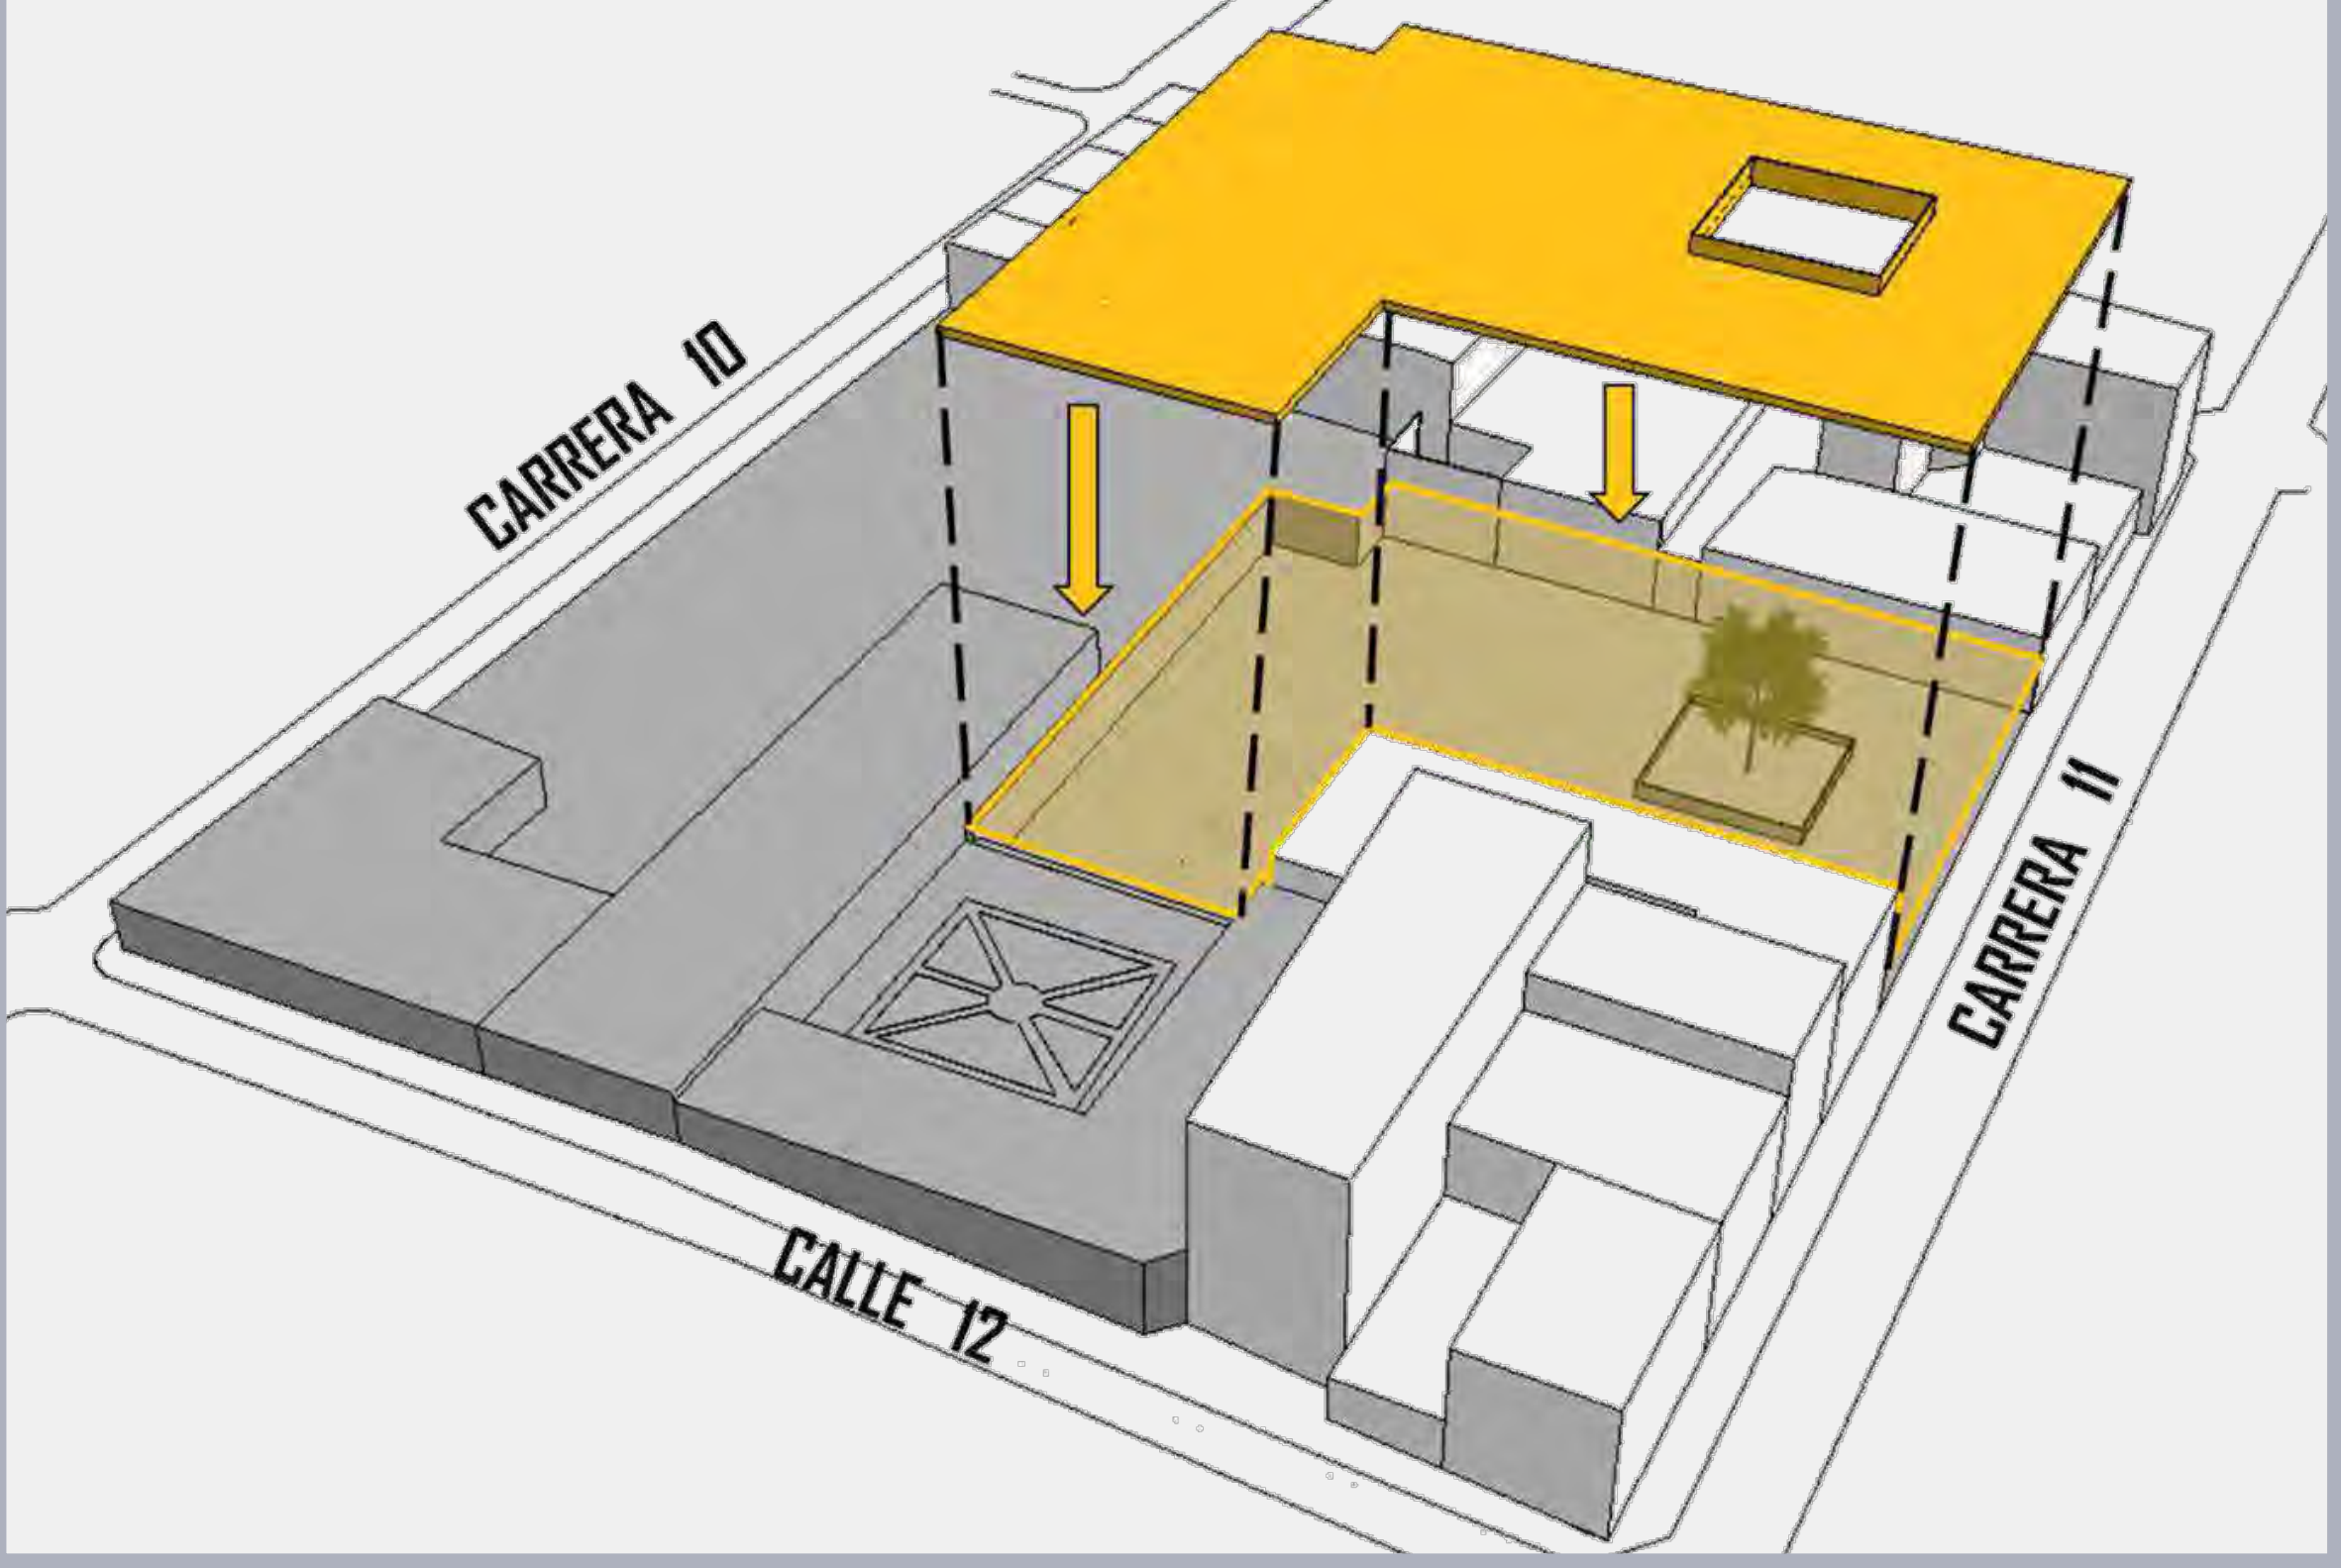
6 PLAZOLETA UNIFICADORA

Se crea una placa con uso dispuesto de plazoleta que unifique a nivel de la casona del Colegio Universitario San José y San Pedro de Alcántara de Guanentá (nivel +0.00) desde el cual estará el acceso principal, de este modo asegurar el fácil acceso a todas las personas en el centro cultural permitiendo la relación y circulación peatonal directa entre los espacios dispuestos del proyecto. Se hace una perforación de gran dimensión a la plazoleta para así garantizar la conservación y aprovechamiento de la única zona verde existente, permitiendo la ventilación e iluminación natural del nivel de parqueaderos (-3.70m)

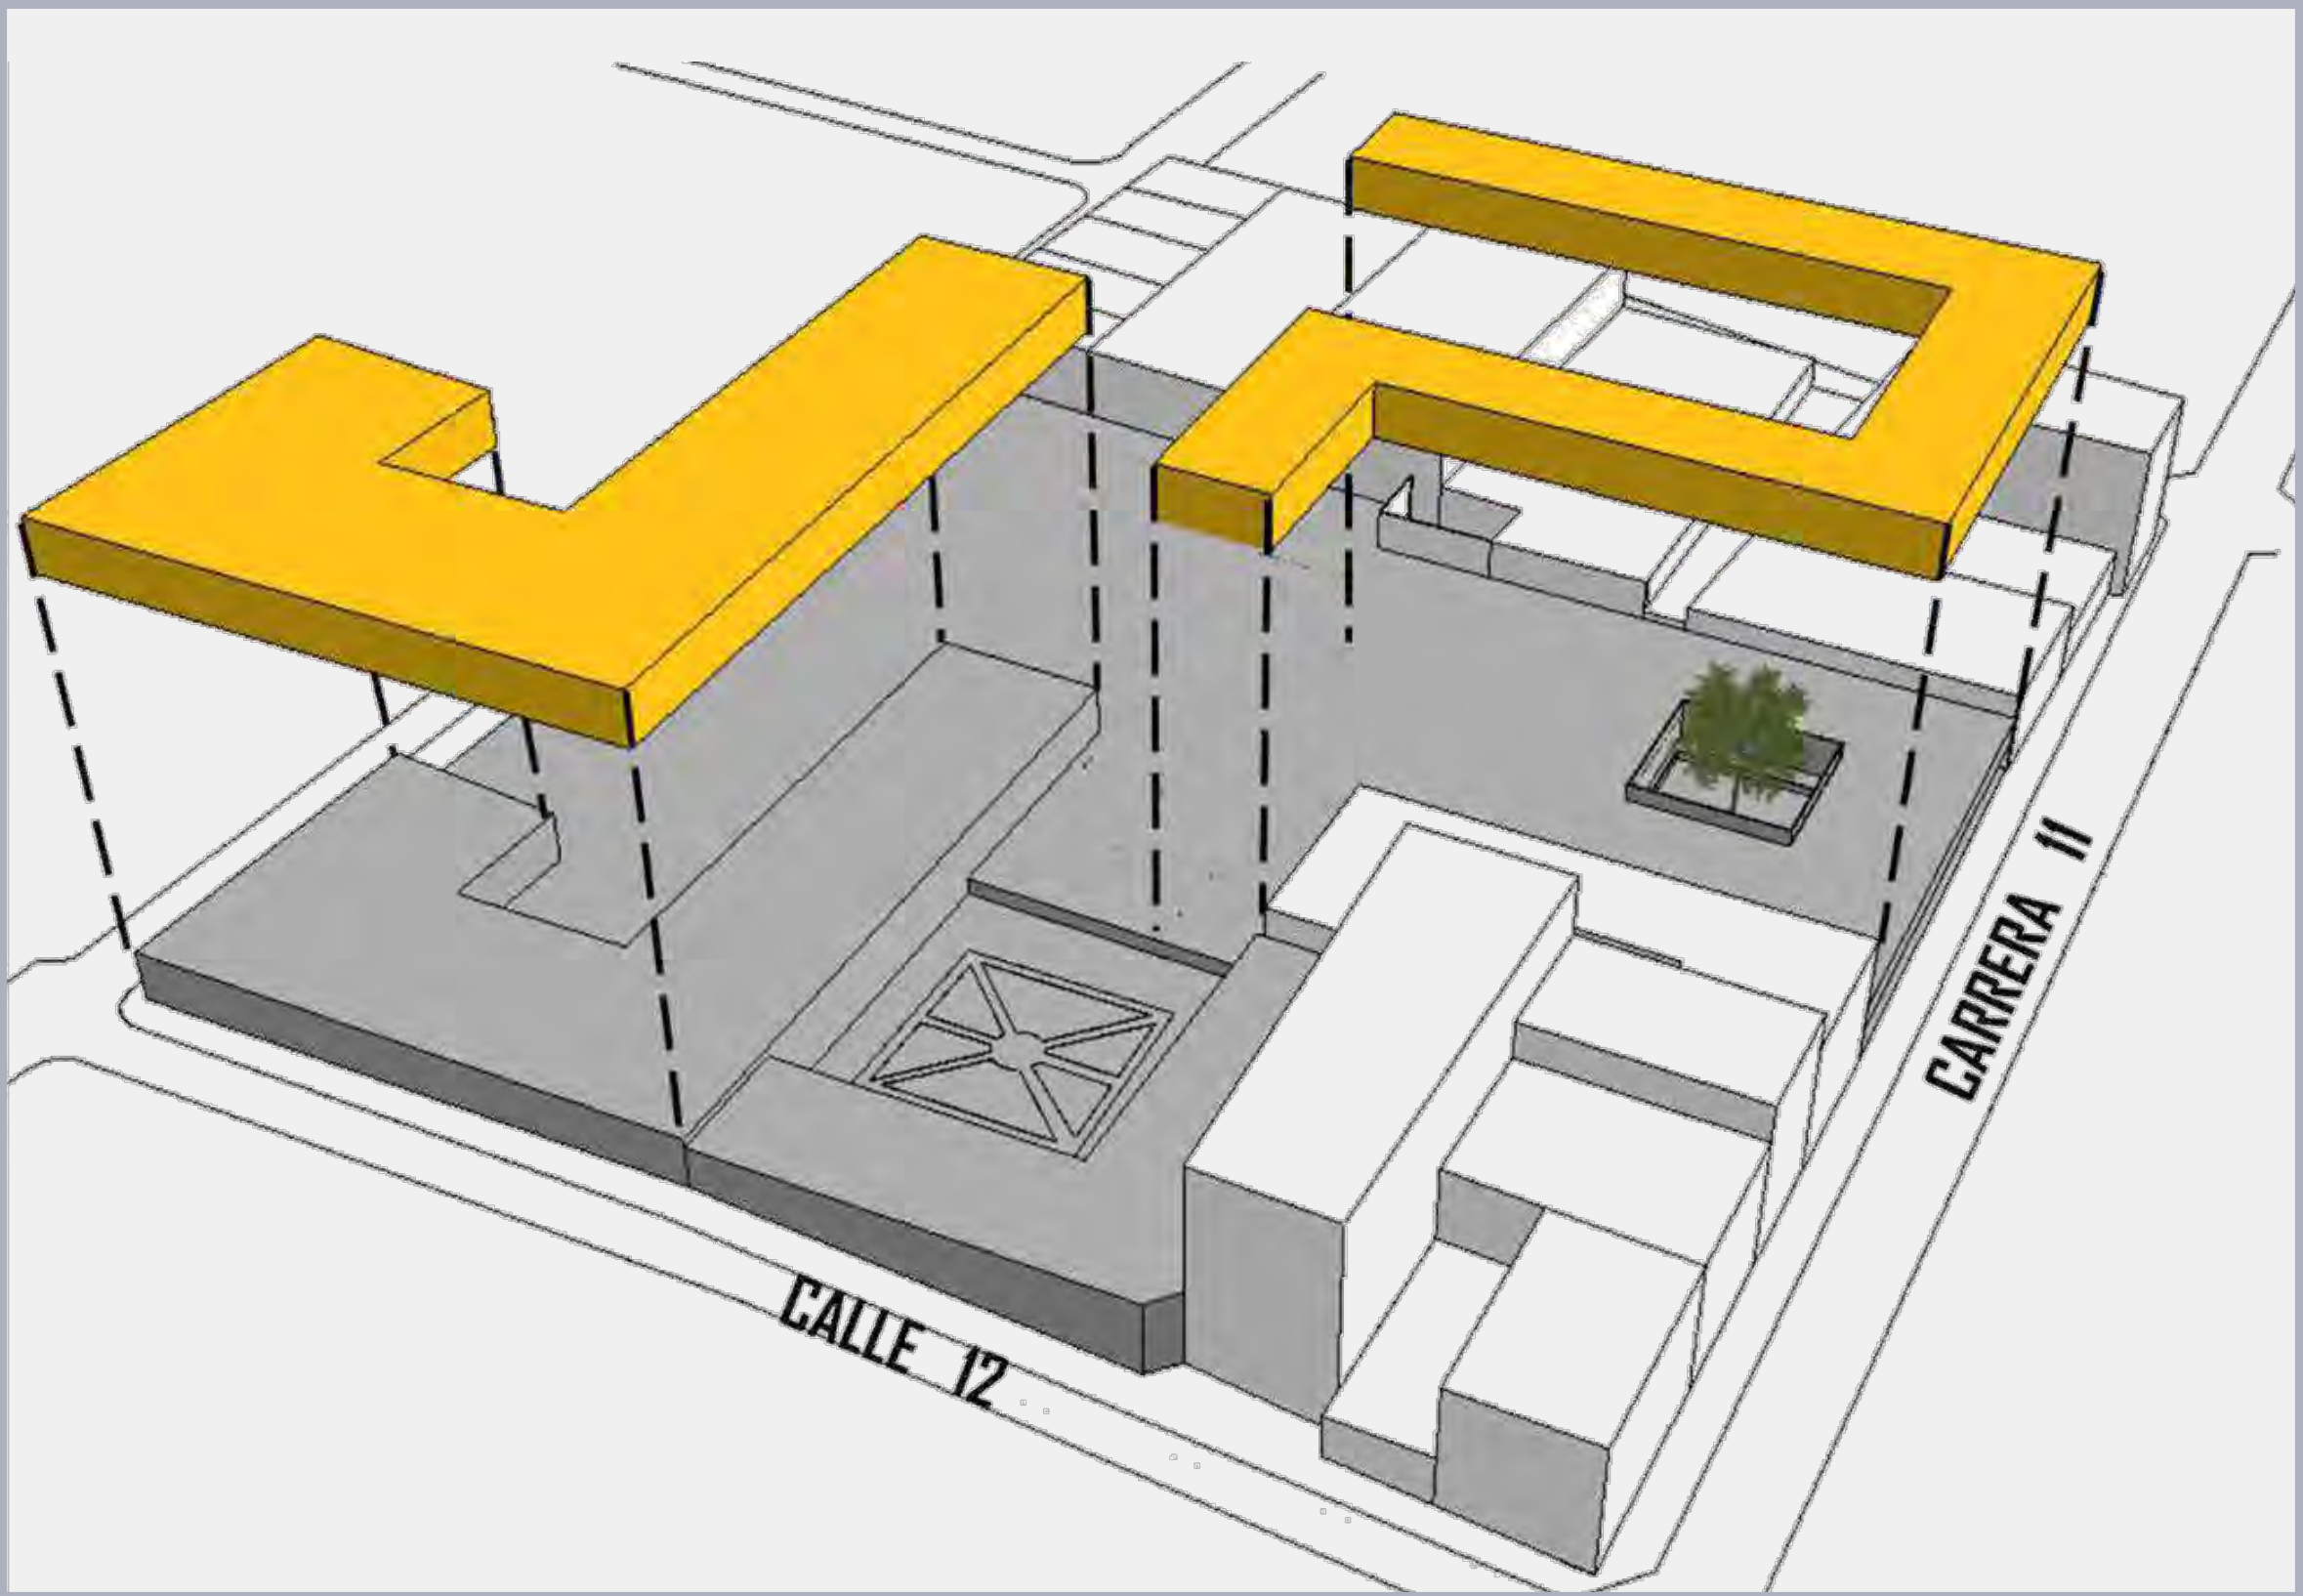
7ADICIÓN ZONA EDUCATIVA

El segundo piso del Colegio Universitario San José y San Pedro de Alcántara de Guanentá es destinado a uso educativo, que funcionará como biblioteca pública, además, se adiciona un bloque sobre la plazoleta unificadora que cuenta con talleres, ludoteca, papelería, salón de baile y cafetería, para complementar la demanda educativa del proyecto.
