CENTRO CULTURAL LUIS RONCANCIO BECERRA SAN JOSÉ Y SAN PEDRO DE ALCÁNTARA DE GUANENTÁ

METODOLOGÍA

Propuesta de diseño arquitectónico de un Centro Cultural mediante la intervención a la Casa de la Cultura Luis Roncancio Becerra y Colegio Universitario San José y San Pedro de Alcántara de Guanentá en el municipio de San Gil

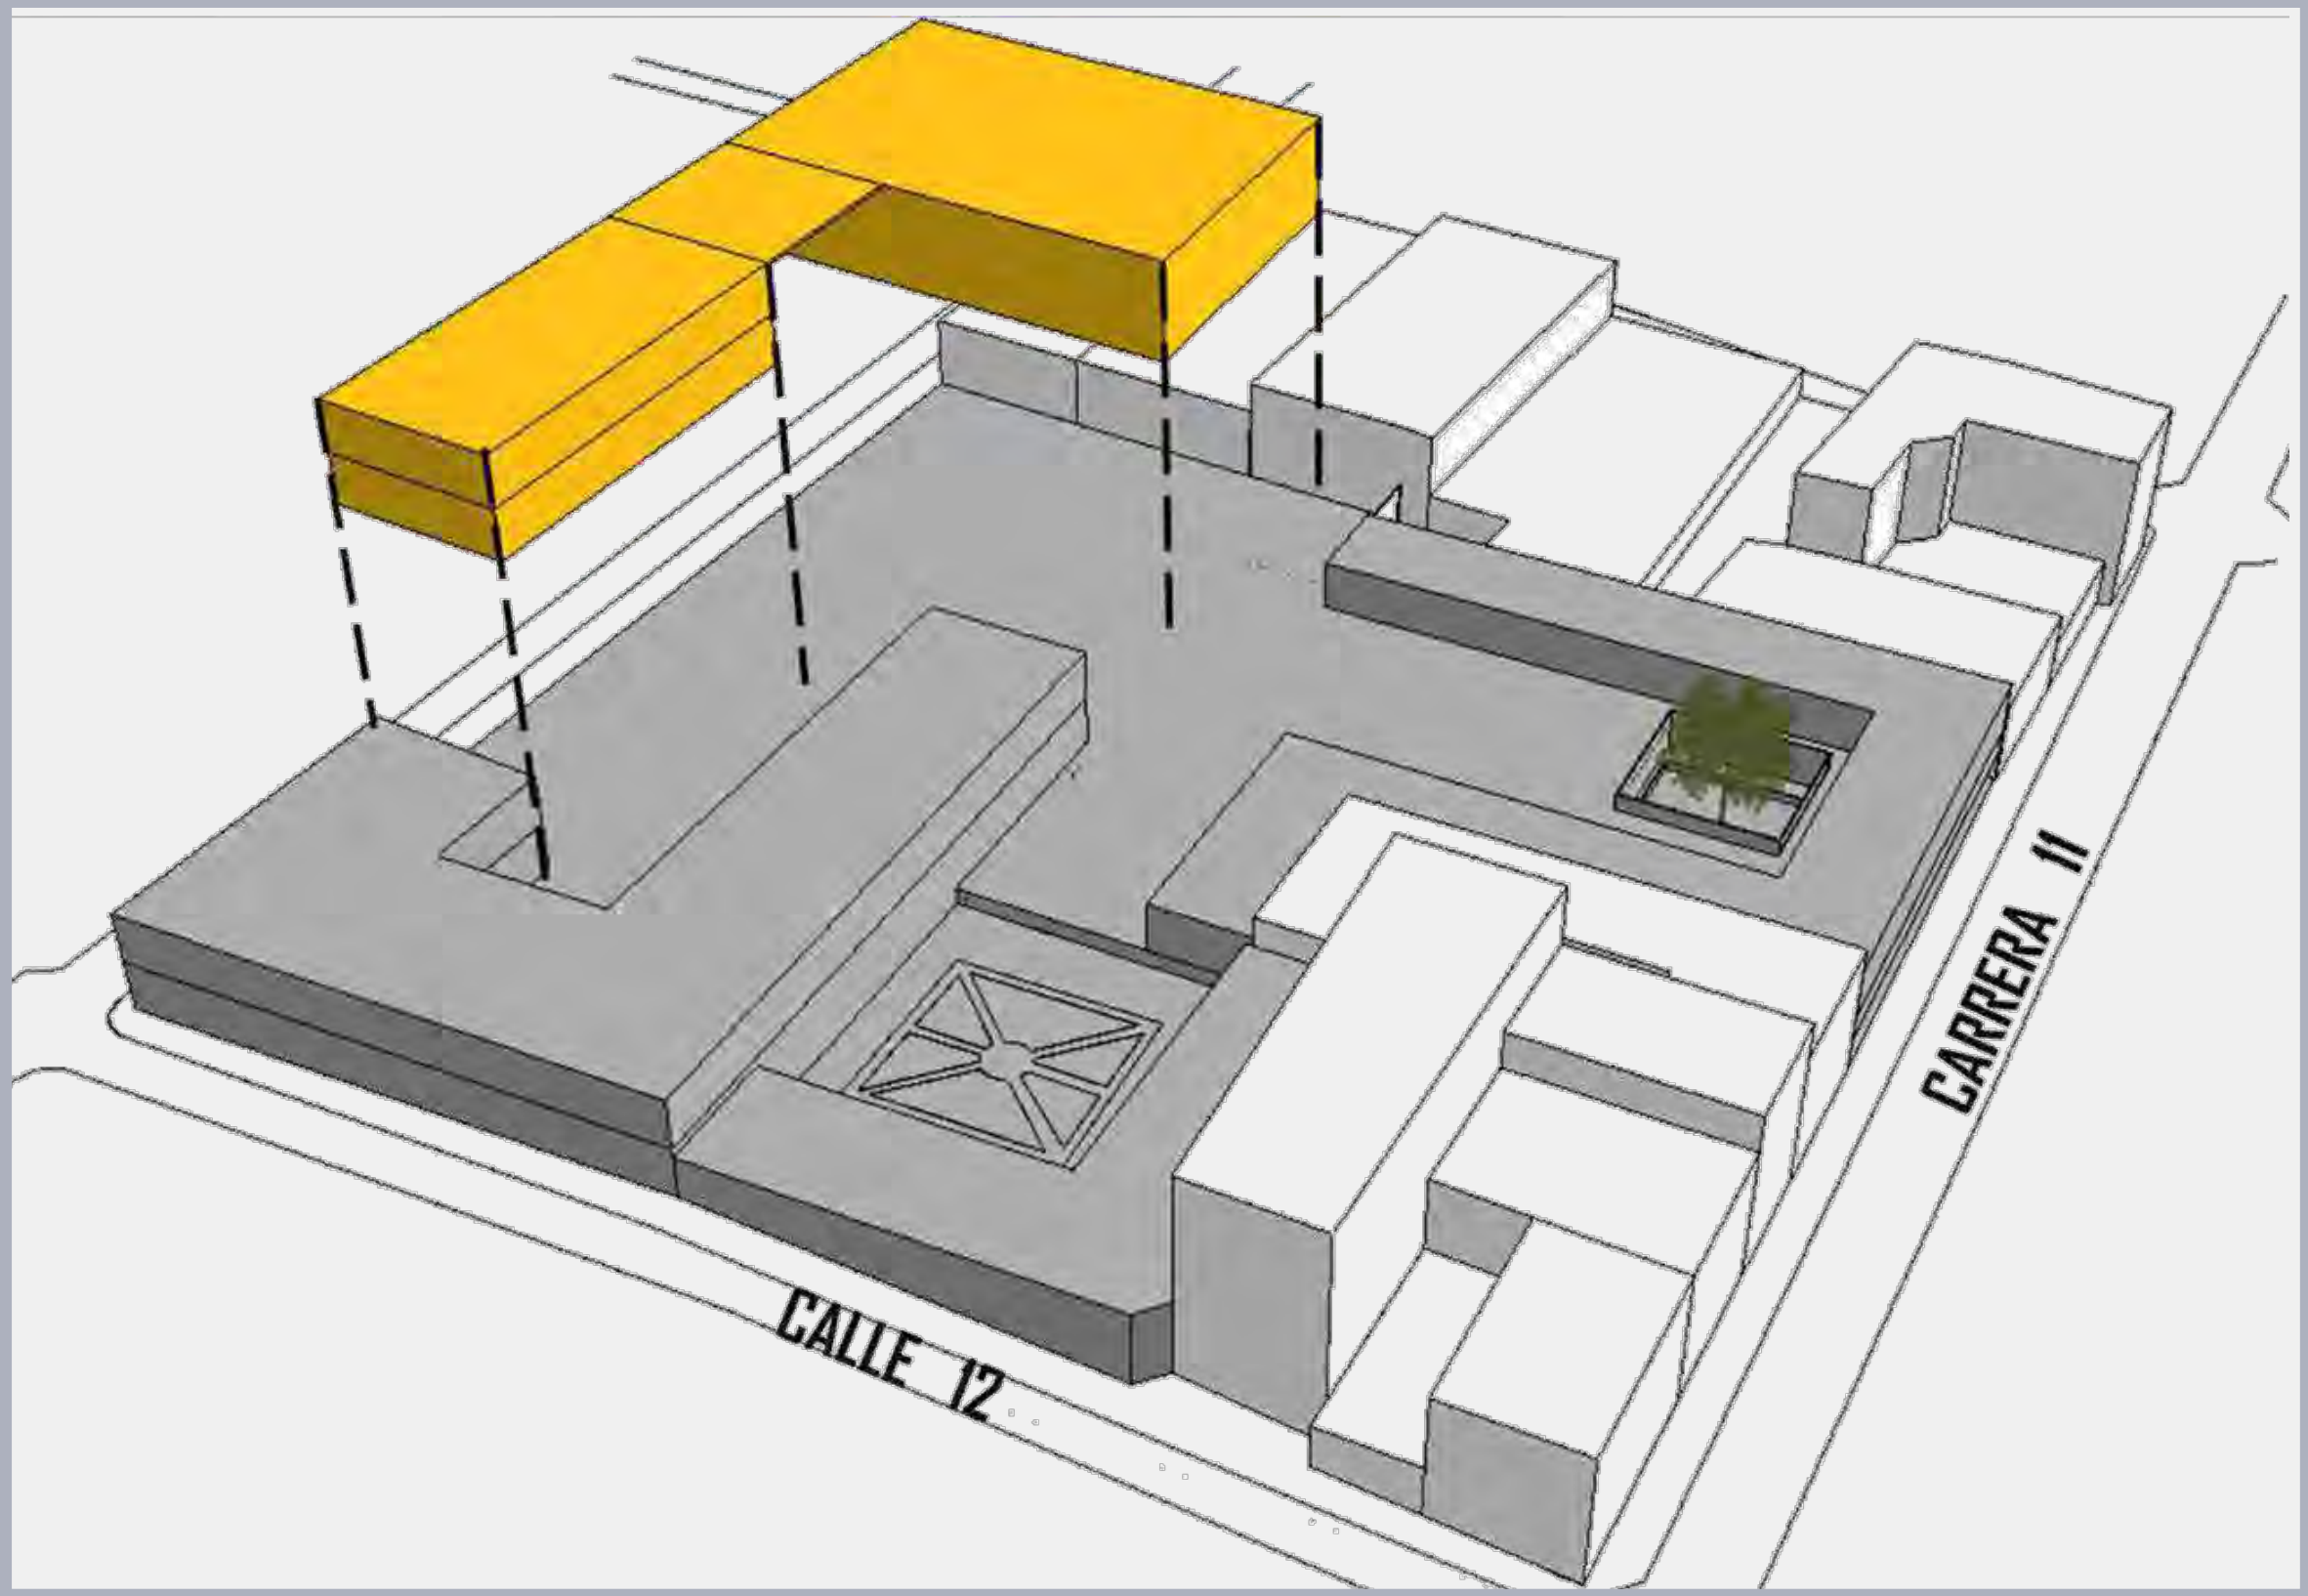
8MÓDULO CULTURAL

Se adiciona un bloque en la carrera 10 con el objetivo de cumplir el PEMP, respetando las alturas y el estilo arquitectónico del centro histórico, además con el propósito de prolongar y completar el claustro característico de la arquitectura colonial, en este bloque de adición se establece el nuevo acceso principal y un hall de recibo, también el auditorio de fácil acceso y en el segundo piso una sala de proyecciones.

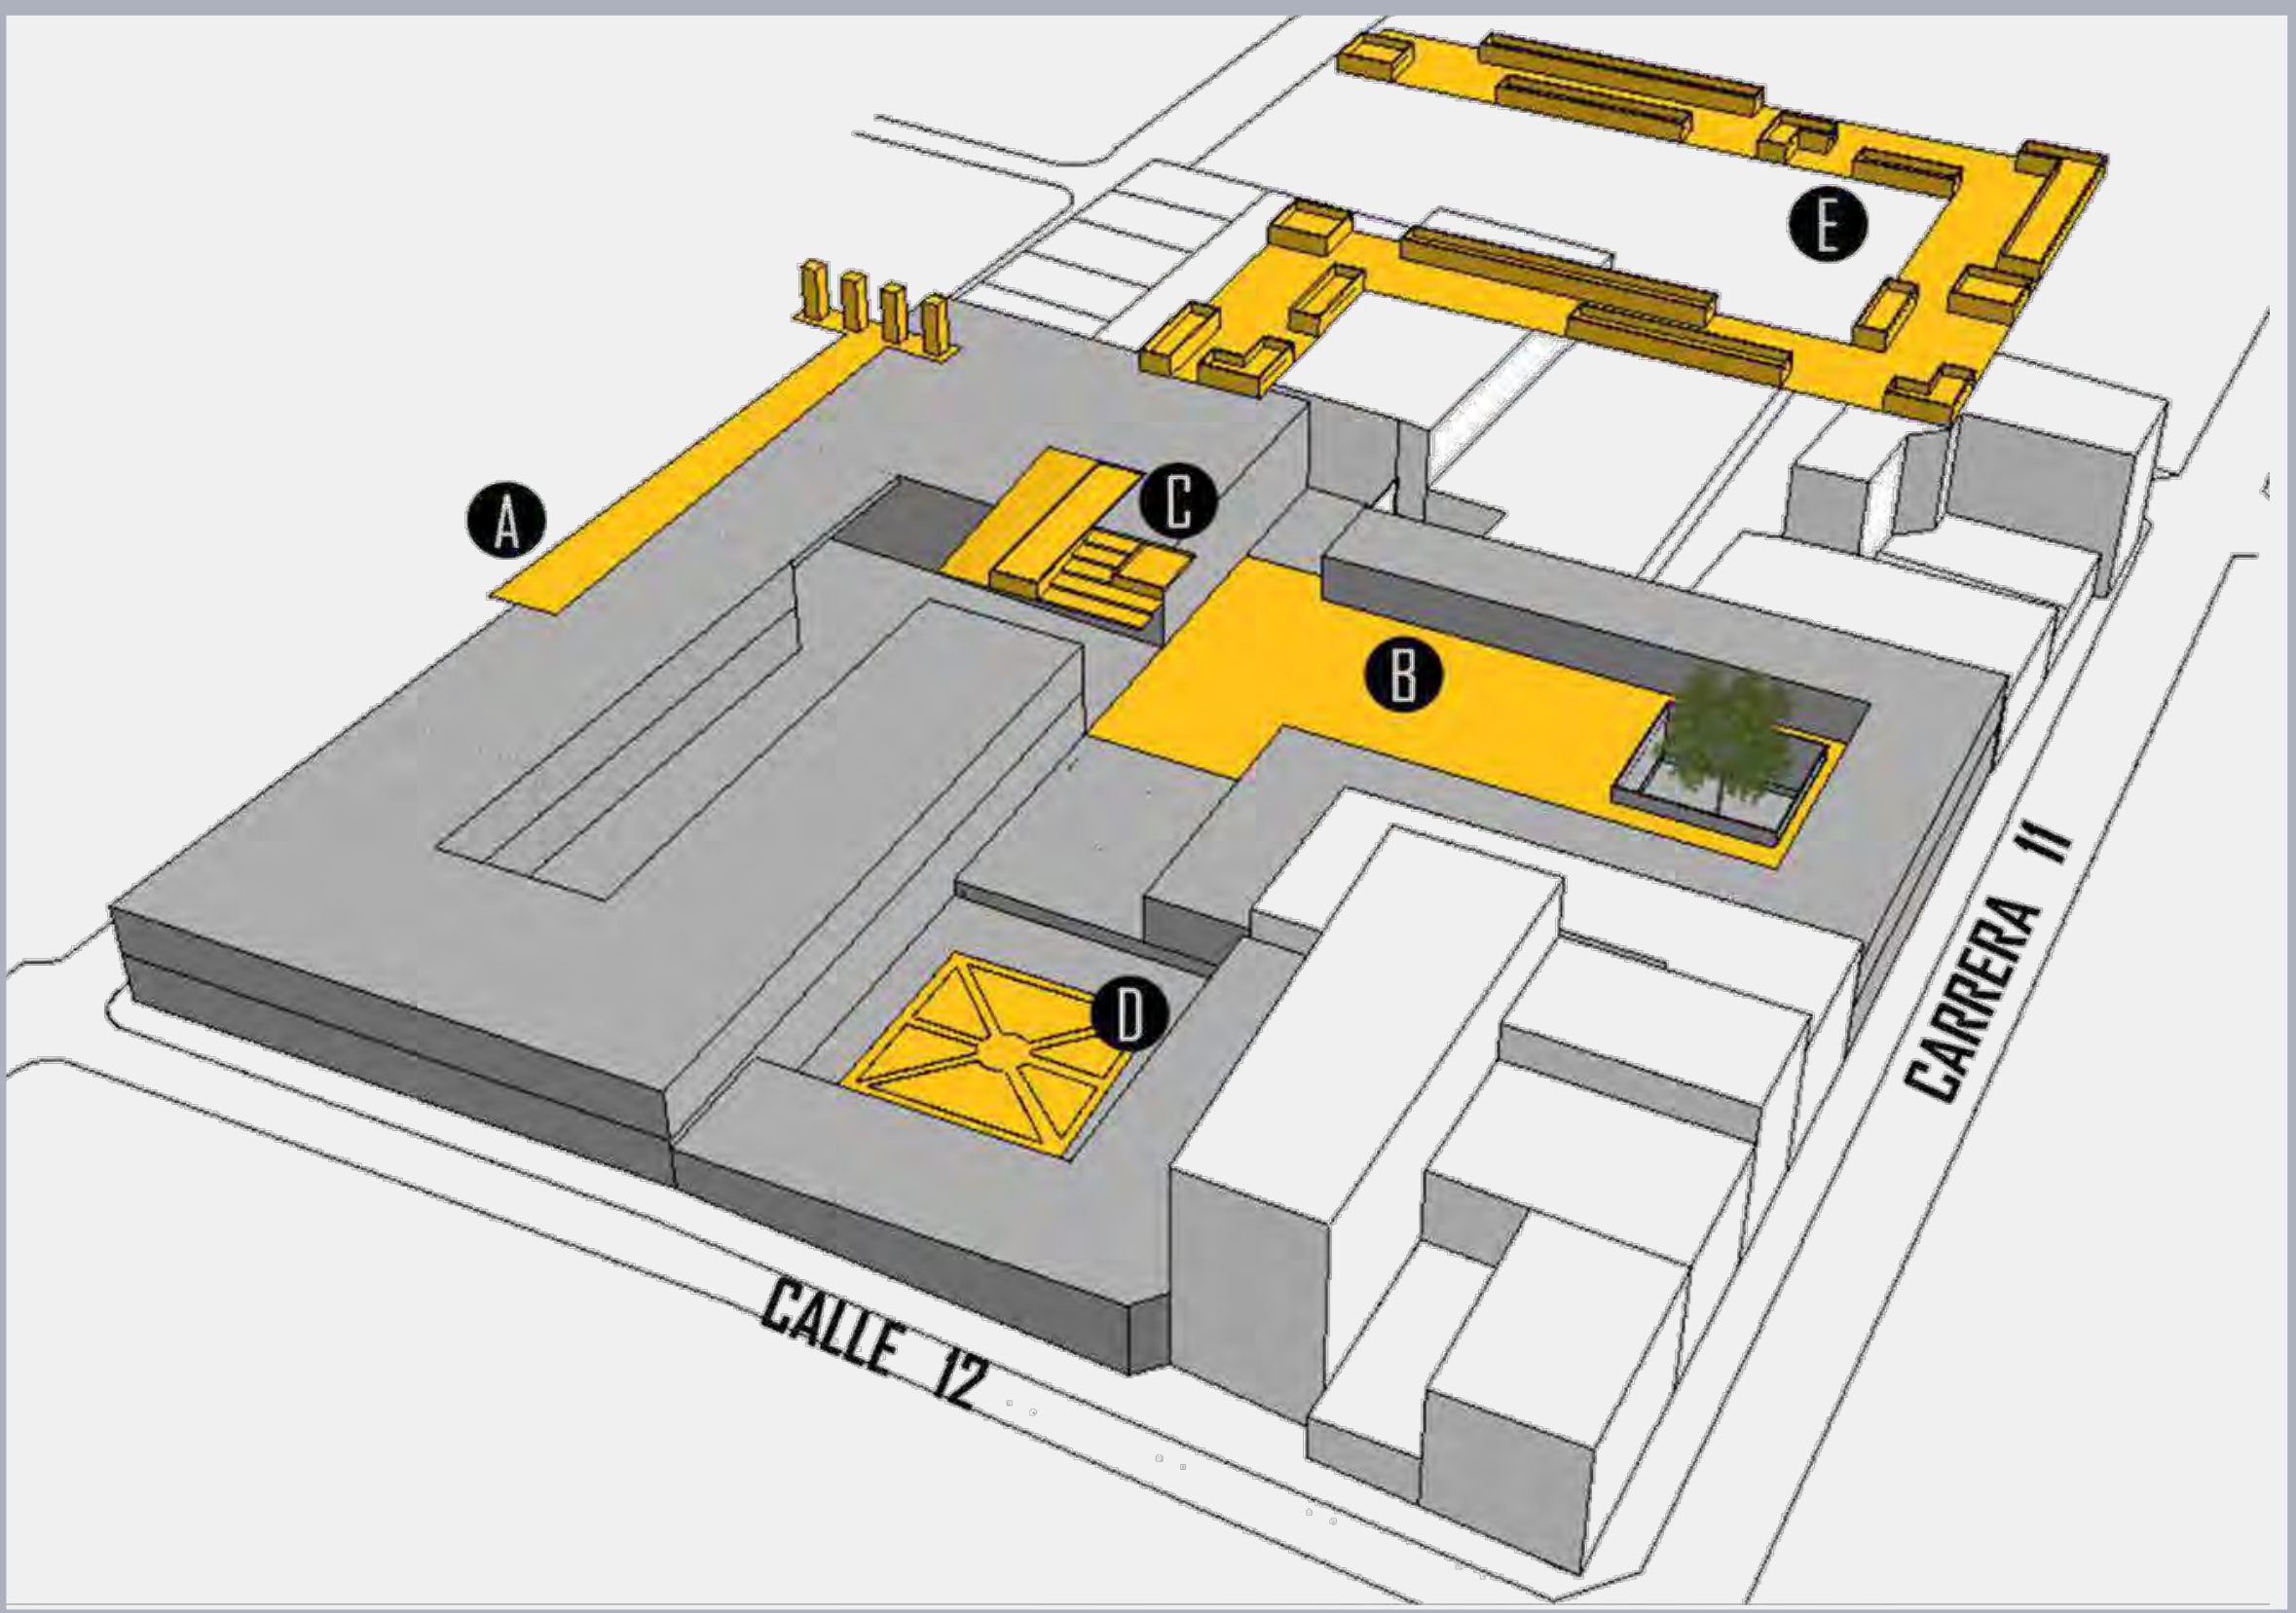
9PLAZOLETAS Y CONECTOR

- A Se dispone un espejo de agua que funciona como barrera para proteger las ruinas y reducir la temperatura del espacio, generando contraste de materiales entre lo antiguo y lo nuevo.
- B La plazoleta social se establece como espacio articulador entre todos los ambientes.
- C Se plantea un espacio conector, el cual dispone unas escaleras y una rampa del 8% que garantizan la accesibilidad en el proyecto, los dos están separados por un espejo de agua que lleva en medio 5 elementos verticales con la finalidad de demostrar la importancia y el transcurrir del tiempo en los inmuebles.
- D En la plazoleta de la casa de la cultura se conserva el trazado y diseño original.
- E En la cubierta de la zona educativa se plantea un recorrido verde al cual se accede por medio del punto fijo

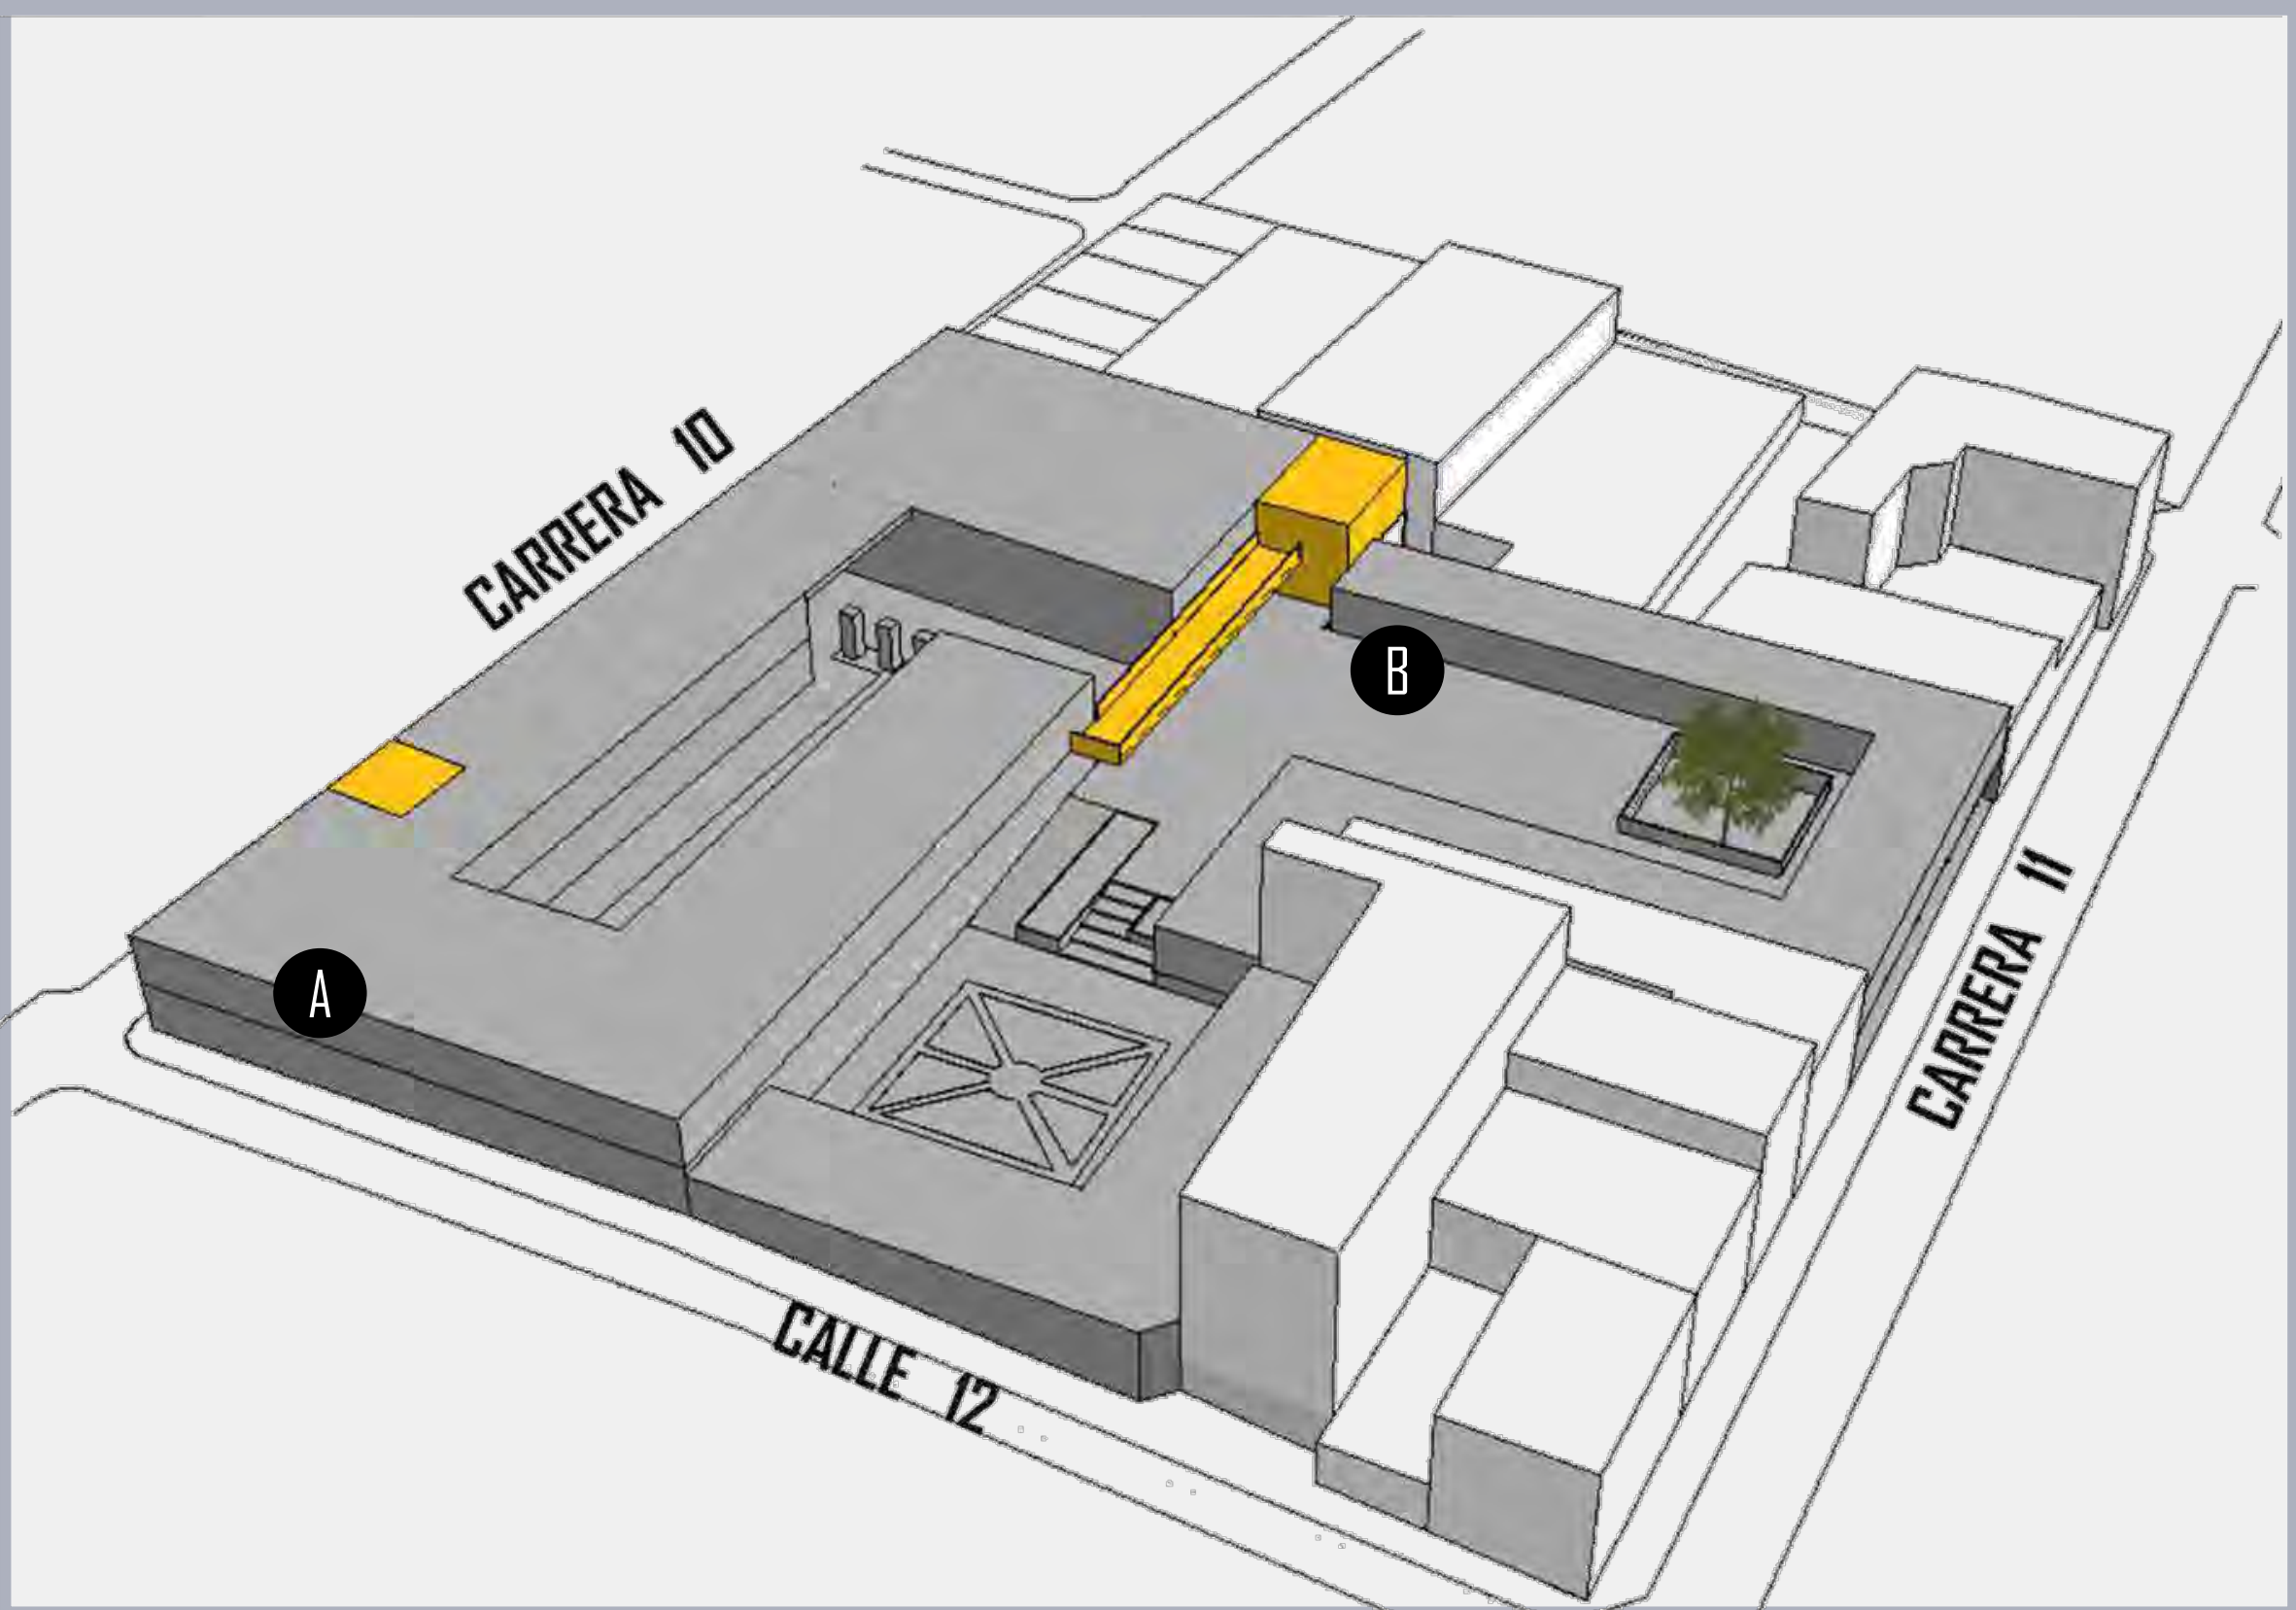
10PUNTOS FIJOS

- A Se conserva un punto fijo ya existentes dentro de la casona del colegio universitario San José y San Pedro de Alcatara de Guanentá que relaciona el piso 1 y piso 2.
- B Se plantea un segundo punto fijo entre lo nuevo. Este con la finalidad de relacionar todo el proyecto por pisos, que va desde el parqueadero (nivel -3.70m), sube a la plazoleta unificadora (nivel +0.00m) y después sube al nivel (+3.90m) que corresponde a la biblioteca y sala de proyecciones en la casona.

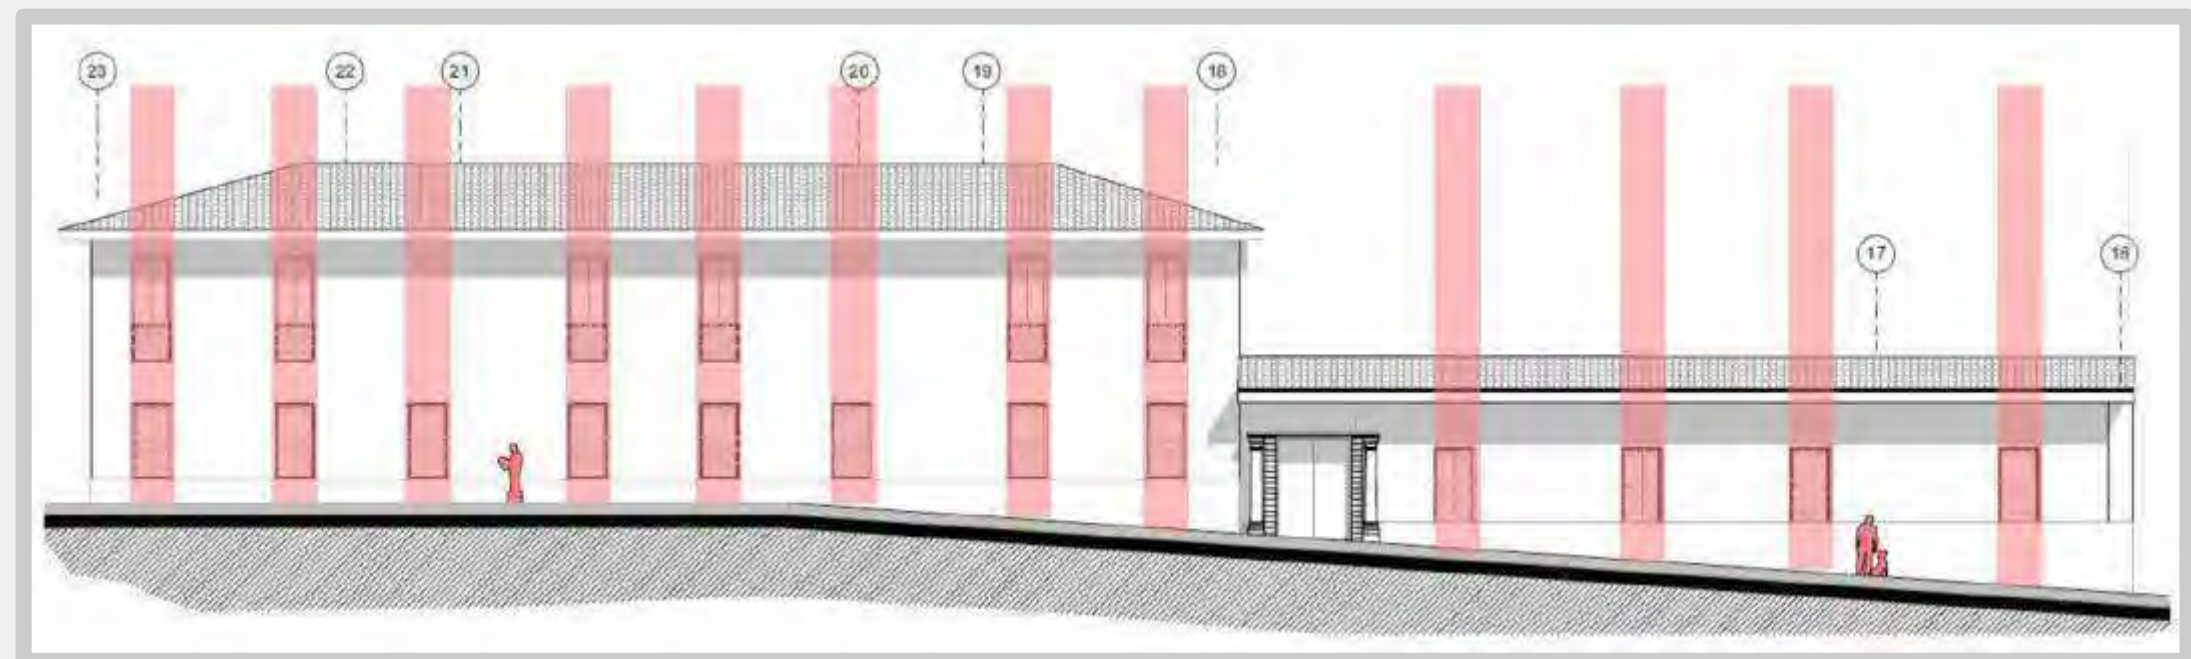
INTERVENCIÓN FACHADA CARRERA 10

La fachada de la carrera 10 en el cetro cultural, siendo la más importante ya que cuenta con el acceso principal al proyecto y por tener una parte como elemento contemporáneo que se debe generar mediante la intervención a los inmuebles. Basándonos en la teoría de restauro y con la finalidad de cumplir con la normativa PEMP, se realizó una reinterpretación en la fachada y en la cubierta para empatarla con un elemento que responda de la misma manera que las fachadas actuales, pero con una apariencia más contemporánea desde formas hasta materiales y función, sin que esto llegue a convertirse en un falso histórico o una copia de elementos tradicionales del centro de San Gil.

Se trazan unas franjas las cuales nosotros llamaremos zonas duras (parte blanca) que funciona como elemento estructural y parte de vano (franja roja) las cuales cuentan con los vanos de puertas y ventanas.
