Asunto: REPORTE DE TOMAS DE ENSAYO DE CARBONATACION

| | | <b>FORMATO ENSAYO DE CARBONATACION REGISTRO FOTOGRAFICO.</b> | | VERSION: 1/7<br>FECHA: 01-12-2022<br>CODIGO: UNIV. 01-12-22 |
| DETERMINACION DE LA PROFUNDIDAD DE CARBONATACION NORMA NTC 5551 | | | | |
| <b>NOMBRE DEL PROYECTO:</b><br><b>DIRECCION:</b><br><b>FECHA DE TOMA:</b> | ANALISIS PATOLOGIA SISMORESISTENTE DE LA ESTRUCTURA EN CONCRETO REFORSAO- UNIVERSIDAD SURCOLOMBIANA SEDE NEIVA<br>CRA 1 # 26A- 47 UNIVERSIDAD SURCOLOMBIANA<br>30/11/2022 | | AÑO CONSTRUCCION: 1986<br>SITIO: B1P1C1<br>HORA: 7:00am | |

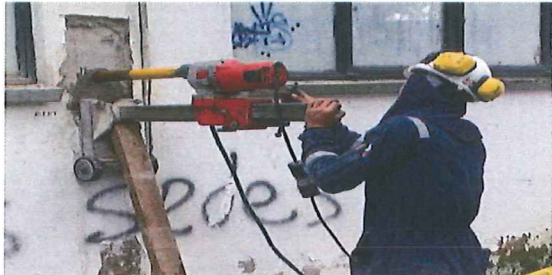
| | | | FRENTE DE CARBONATACION:<br><br>FOTO No: 1 | |
| <b>DESCRIPCION:</b> | | | PARA LA EXTRACCION DE NULEOS DE CONCRETO SE UTILIZO TALADRO HILTI DD-100 Y Y DOS BROCAS DE 2" - TALADRO ROTO MARTILLO - AGUA DIRIGIDA<br>ANALISIS EXTRACCION DE NUCLEO | |

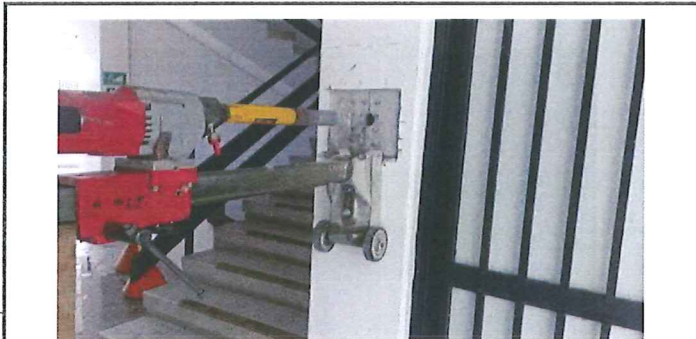
Ilustración 1/1. Extracción de núcleo

PARA LA EXTRACCION DE NULEOS DE CONCRETO SE UTILIZO TALADRO HILTI DD-100 Y DOS BROCAS DE 2" - TALADRO  
ROTO MARTILLO - AGUA DIRIGIDA

ANALISIS EXTRACCION DE NUCLEO

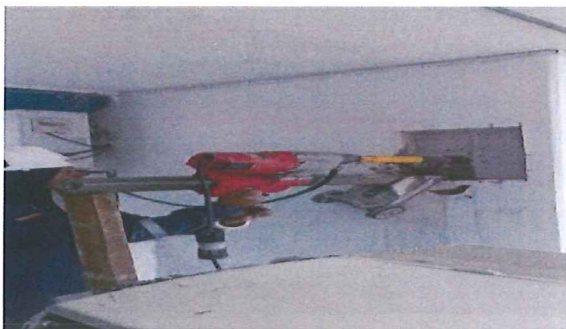
| Ilustración 1/1. Extracción de núcleo | | FRENTE DE CARBONATACION: |

| DESCRIPCION: | PARA LA EXTRACCION DE NUCLEOS DE CONCRETO SE UTILIZO TALADRO HILTI DD-100 Y Y DOS BROCAS DE 2" - TALADRO ROTO<br>MARTILLO - AGUA DIRIGIDA<br>ANALISIS EXTRACCION DE NUCLEO |

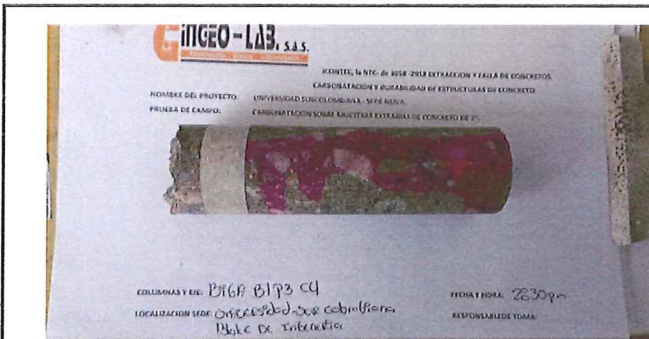
| Ilustración 1/2. Carbonatacion. | | FRENTE DE CARBONATACION: |

| DESCRIPCION: | se cataloga en un valor (k) equivalente a 6 (que es un valor medio para concretos normales en ambientes poco agresivos).presento al instante coloracion rosaceada indicando que su PH es basico y que si hay frente de cabonatacion. |

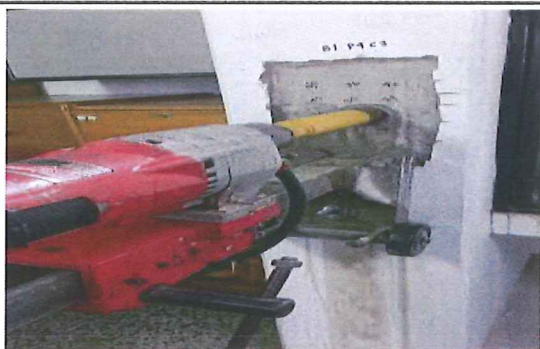
| Ilustración 1/1. Extracción de núcleo | | FRENTE DE CARBONATACION: |

| DESCRIPCION: | PARA LA EXTRACCION DE NULEOS DE CONCRETO SE UTILIZO TALADRO HILTI DD-100 Y Y DOS BROCAS DE 2" - TALADRO ROTO MARTILLO - AGUA DIRIGIDA<br>ANALISIS EXTRACCION DE NUCLEO | |

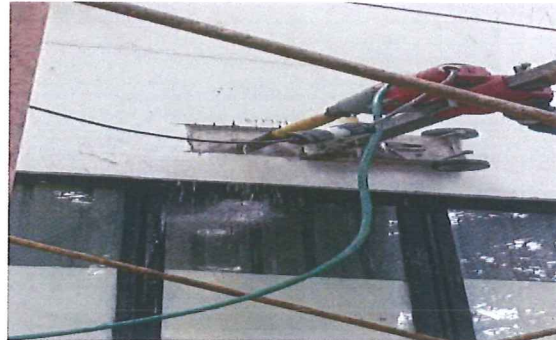
Ilustración 1/1. Extracción de núcleo

PARA LA EXTRACCION DE NULEOS DE CONCRETO SE UTILIZO TALADRO HILTI DD-100 Y DOS BROCAS DE 2" - TALADRO ROTO MARTILLO - AGUA DIRIGIDA

ANALISIS EXTRACCION DE NUCLEO

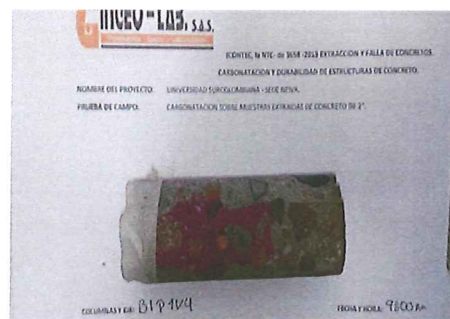
Ilustración 1/2. Carbonatacion.

se cataloga en un valor (k) equivalente a 6.8 (que es un valor medio para concretos normales en ambientes poco agresivos). pesento al instante coloracion rosaceada indicando que su PH es basico y que si hay frente de cabonatacion.

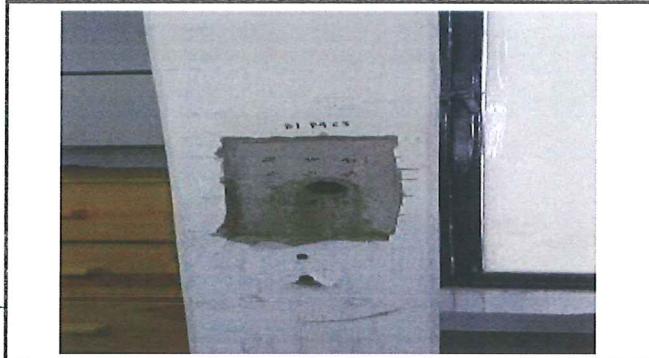
Ilustración 1/1. Extracción de núcleo

PARA LA EXTRACCION DE NULEOS DE CONCRETO SE UTILIZO TALADRO HILTI DD-100 Y Y DOS BROCAS DE 2" -  
TALADRO ROTO MARTILLO - AGUA DIRIGIDA  
ANALISIS EXTRACCION DE NUCLEO

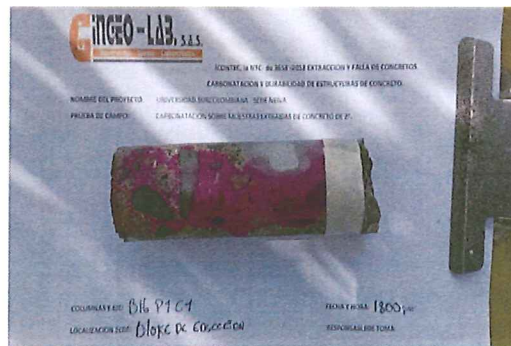
Ilustración 1/2.  
Carbonatacion.

se cataloga en un valor (k) equivalente a 6 (que es un valor medio para concretos normales en ambientes poco agresivos). pesento al instante coloracion rosaceada indicando que su PH es basico y que si hay frente de cabonatacion.

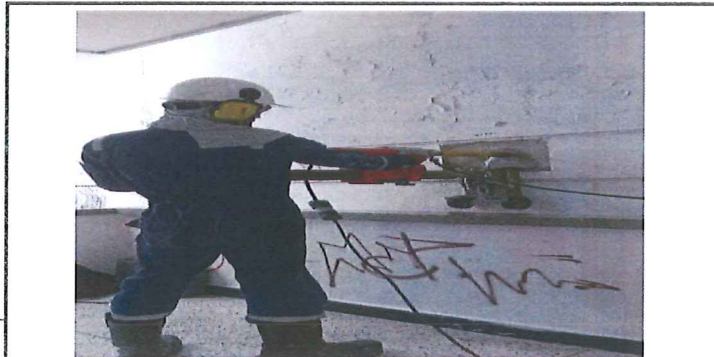
Ilustración 1/1. Extracción de núcleo

PARA LA EXTRACCION DE NUCLEOS DE CONCRETO SE UTILIZO TALADRO HILTI DD-100 Y Y DOS BROCAS DE 2" -  
TALADRO ROTO MARTILLO - AGUA DIRIGIDA  
ANALISIS EXTRACCION DE NUCLEO

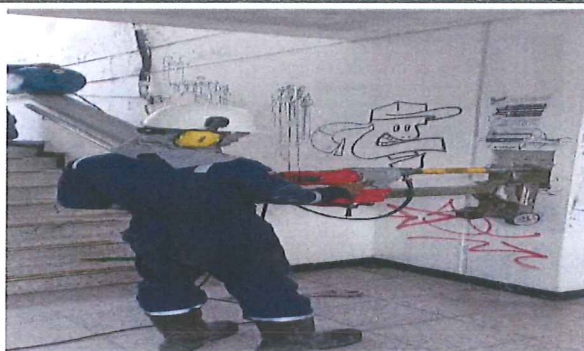
Ilustración 1/1. Extracción de núcleo

PARA LA EXTRACCION DE NULEOS DE CONCRETO SE UTILIZO TALADRO HILTI DD-100 Y Y DOS BROCAS DE 2" - TALADRO ROTO MARTILLO - AGUA DIRIGIDA

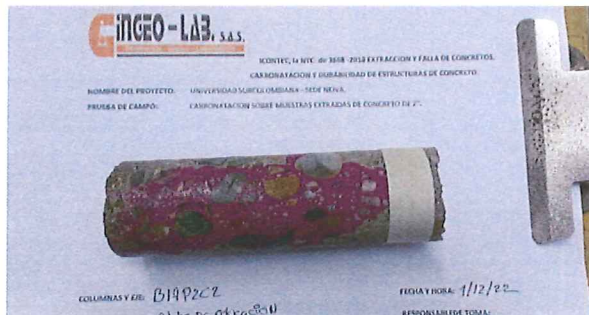
Ilustración 1/2. Carbonatacion.

se cataloga en un valor (k) equivalente a 6 (que es un valor medio para concretos normales en ambientes poco agresivos). pesento al instante coloracion rosaceada indicando que su PH es basico y que si hay frente de cabonatacion.

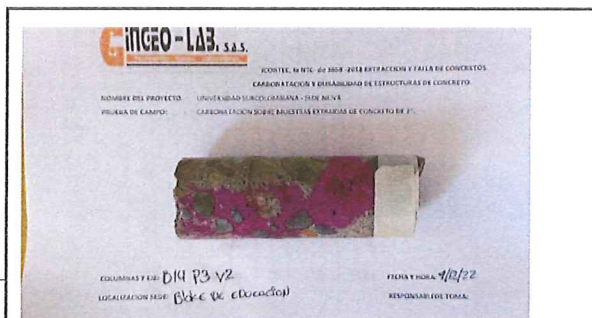
Ilustración 1/2. Carbonatacion.

se cataloga en un valor (k) equivalente a 6 (que es un valor medio para concretos normales en ambientes poco agresivos).pesento al instante coloracion rosaceada indicando que su PH es basico y que si hay frente de cabonatacion.

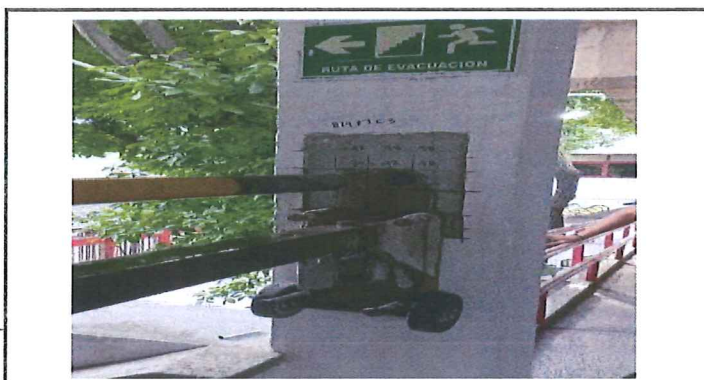
Ilustración 1/1. Extracción de núcleo

PARA LA EXTRACCION DE NULEOS DE CONCRETO SE UTILIZO TALADRO HILTI DD-100 Y Y DOS BROCAS DE 2" - TALADRO ROTO MARTILLO - AGUA DIRIGIDA  
ANALISIS EXTRACCION DE NUCLEO
