**PASANTÍA EMPRESARIAL**

**INSPECTOR DE INTERVENTORÍA PARA EL CONTRATO DE INTERVENTORÍA AIM  
No. 155 DE 2018 - PROYECTO No. 059 DE 2017 CUYO OBJETO ES “CONTROL  
MEDIANTE INTERVENTORÍA TÉCNICA, LEGAL, ADMINISTRATIVA, FINANCIERA  
Y AMBIENTAL AL MEJORAMIENTO DE LA VÍA PRINCIPAL QUE CONDUCE  
DESDE INTERSECCIÓN FUNDADORES HASTA ACCESO CIUDAD PORFÍA EN EL  
MUNICIPIO DE VILLAVICENCIO, META ETAPA 02”**

**FACULTAD DE INGENIERÍA CIVIL**

**UNIVERSIDAD SANTO TOMÁS**

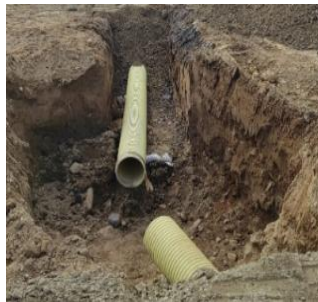
| Semana | Descripción | Objetivo propuesto | Evidencias |
|---|---|---|---|
| 3,4,5,8,10,11,14, 16, 17, 21, 23 y 25. | Se supervisa que la tubería que se emplea cumpla con las medidas estandarizadas en los diseños. | Supervisar la actividad de la instalación de tubería pluvial, sanitaria, acueducto o de gas y se debe tener en cuenta las medidas de la tubería que se instale y así mismo la cantidad de tubos. | |
