**APOYO EN LOS PROCESOS TÉCNICOS Y ADMINISTRATIVOS DE LA  
SECRETARÍA DE PLANEACIÓN Y OBRAS PÚBLICAS DE CHÁMEZA  
CASANARE**

**DIEGO FERNANDO VARGAS ALBARRACIN**

**UNIVERSIDAD SANTO TOMÁS DE AQUINO  
FACULTAD DE INGENIERÍA CIVIL  
SECCIONAL TUNJA – BOYACÁ  
2017**

**Opción de Grado Trabajo Social**

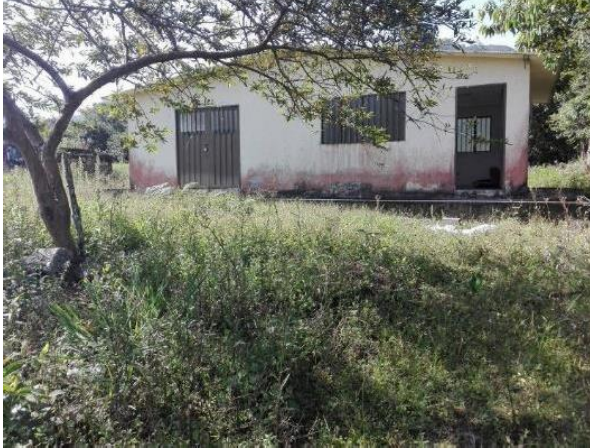
| <p>Fotografía 2. Estado inicial morgue municipal.</p> | <p>Fotografía 3. Adecuación de la morgue en pintura para muros, puertas, ventanas, cubierta.</p> |

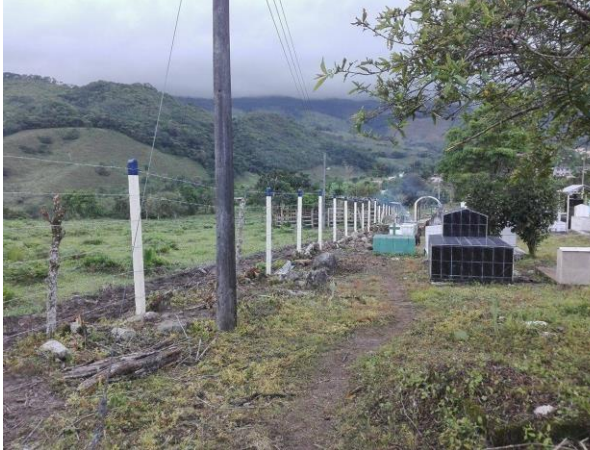
| <p>Fotografía 4. Cerramiento en poste de concreto y alambre de púas calibre 14, seis hiladas.</p> | <p>Fotografía 5. Instalación de tubería para red hidráulica</p> |

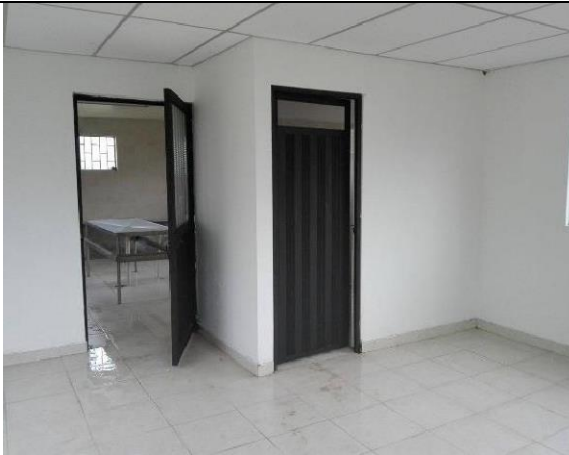
| Fotografía 6. Instalación de lámparas, cielo raso, vidrio martillado y puerta para el baño. | Fotografía 7. Adecuación de la entrada principal. |

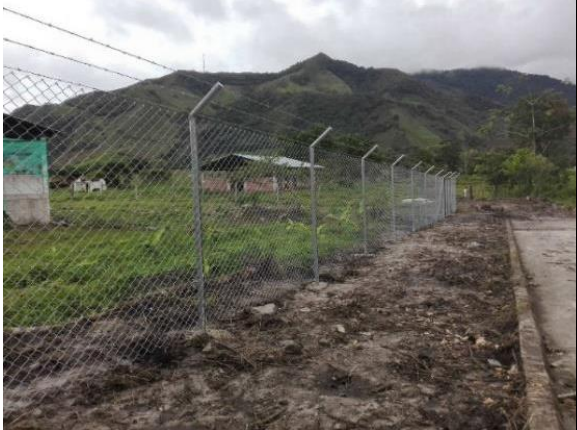
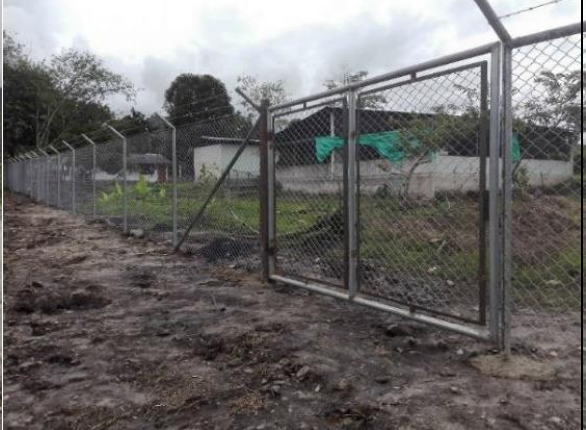
| <p>Fotografía 8. Instalación de tubos galvanizados de 3,1 m de altura, instalación de malla eslabonada y alambre de púa en la parte superior del brazo porta púas.</p> | <p>Fotografía 9. Instalación de un portón en tubo galvanizado y malla eslabonada con dimensiones de 3,0 m de ancho x 2,0 m de altura.</p> |

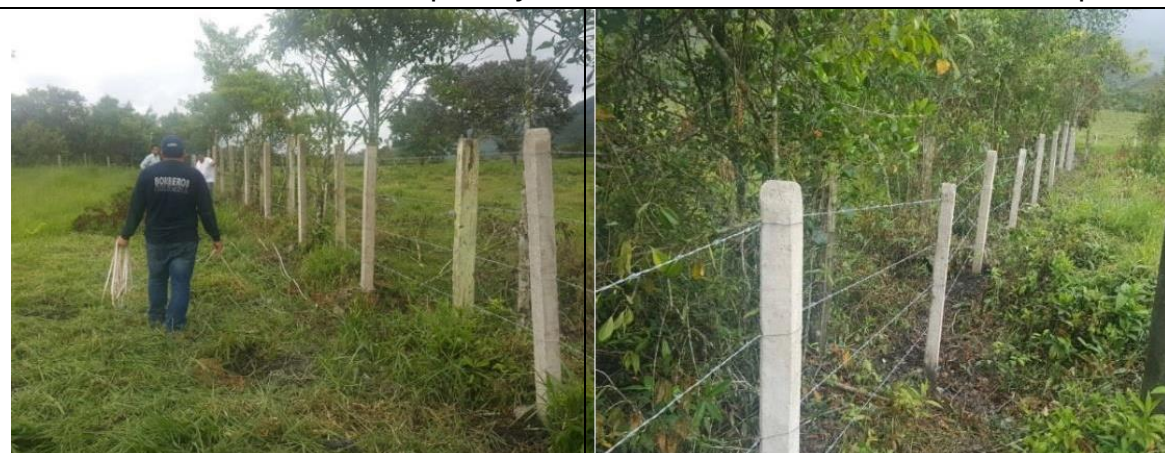
Fotografía 10. Instalación de postes en concreto de 2,0 m de altura con una distancia de 2,5 m entre cada poste y la instalación de 4 hilos de alambre de púas.

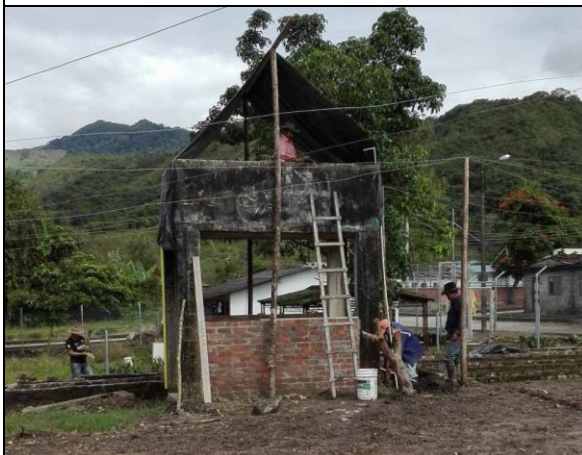
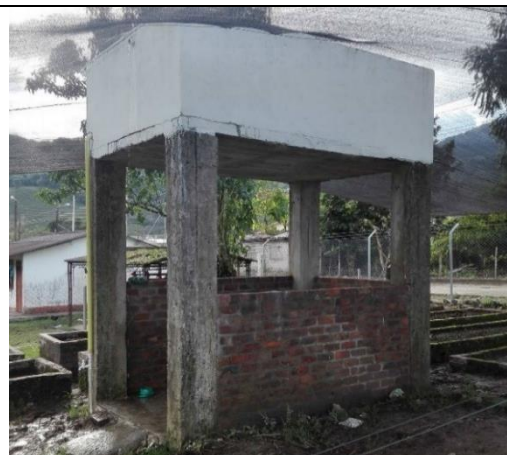
Fotografía 11. Mejoramiento tanque elevado en cuanto al cambio necesario de pañete impermeabilizado por deterioro, enchape piso-pared cerámica lisa, conexión y distribución de tubería y accesorios necesarios para el suministro de agua y por último la aplicación de pintura koraza para darle una mejor aspecto estético.

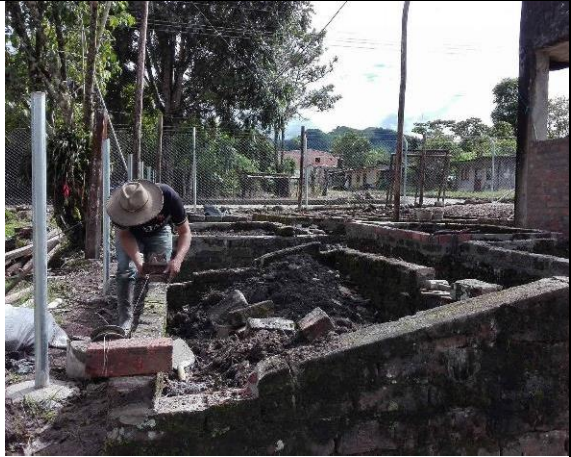
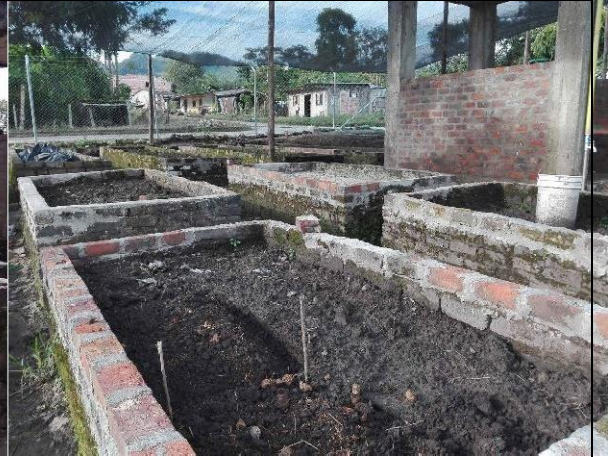
Fotografía 12. Nivelación de las materas en muro de ladrillo tolete común, con el fin de realizar la excavación y relleno de material pétreo a una nivelación adecuada.

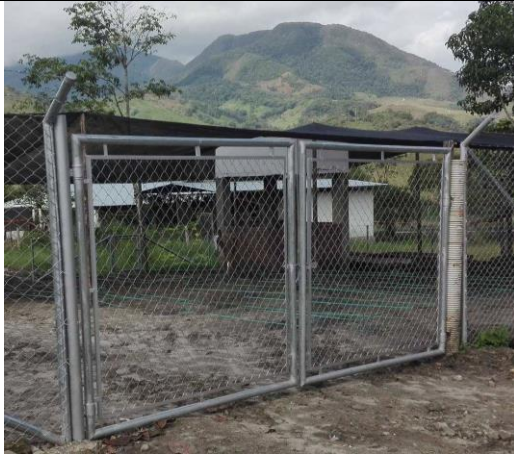
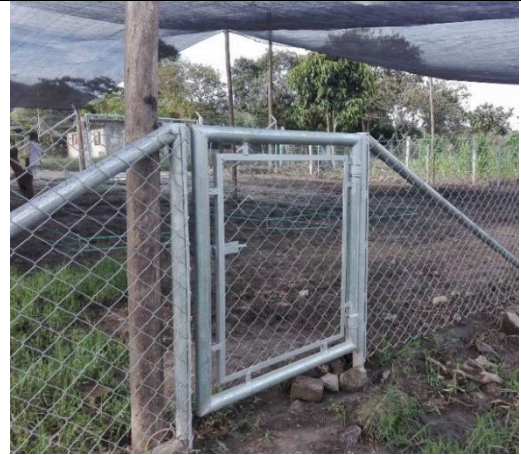
Fotografía 13. Instalación porton en tubo galvanizado de  $\varnothing = 2"$  e = 1,5 mm, malla eslabonada calibre 10 y angulo de  $1 \frac{1}{4}" \times \frac{1}{8}"$ .

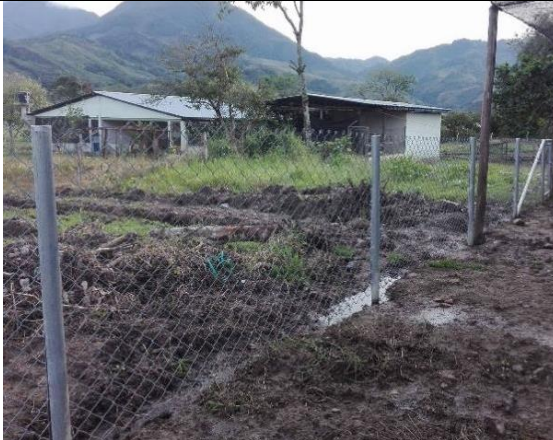
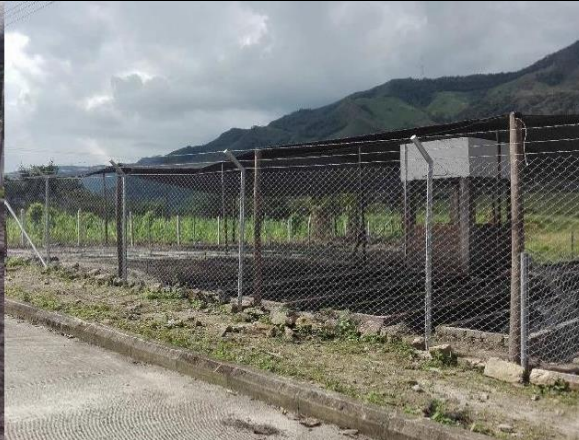
Fotografía 14. Instalación cerramiento perimetral tubo galvanizado  $\varnothing = 2"$  x 1.5 mm, este incluye pie de amigo esquinas e intermedios, malla eslabonada calibre 10.5 de  $2 \frac{1}{4}"$  con platinas de  $\frac{1}{8} \times \frac{1}{2}$  para fijación.

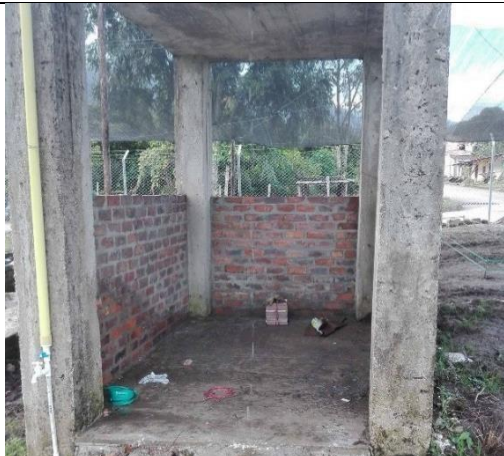
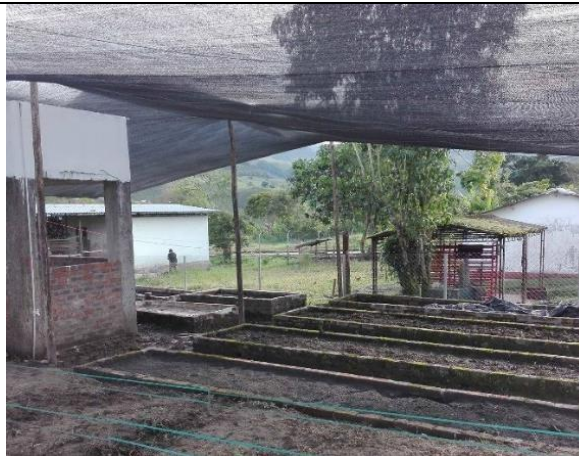
| <p>Fotografía 15. Construcción muro en ladrillo tolete común 0.12 m (12cm x 24.5cm x 6cm) de 1.2 m de altura, fundición de placa base en concreto de 3000 psi e= 0.08 m en un área de 4,79 m2.</p> | <p>Fotografía 16. Instalación polisombra para cubierta, con el fin de brindar protección a las materas del vivero.</p> |

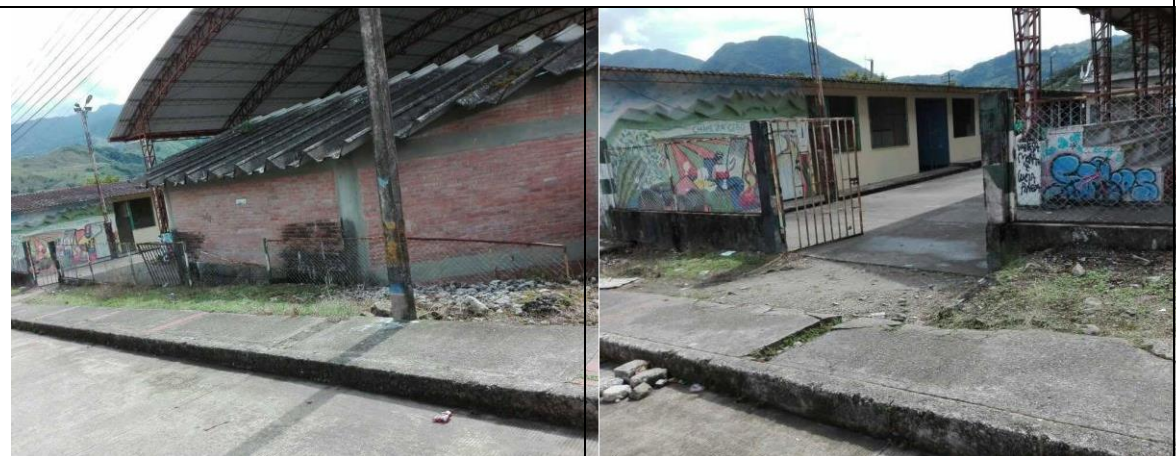
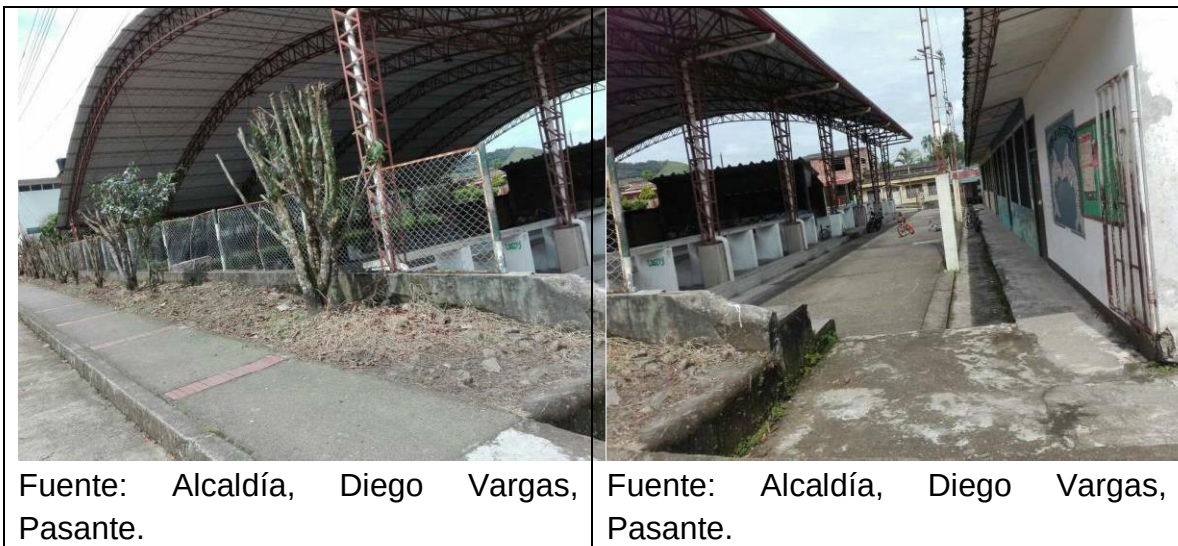
Después de realizar las visitas ya mencionadas se observó el continuo deterioro de muros y malla perimetrales del cerramiento del coliseo y la necesidad de dos portones a cada lado de la vía, teniendo en cuenta que el mismo carece de un cerramiento completo, que impida el acceso de personas no autorizadas o ajenos al establecimiento, de tal manera que los estudiantes del recinto cuenten con un espacio para sus actividades físicas, culturales y recreativas se busca adecuar el coliseo para su servicio educativo, razón por la cual se hace indispensable una intervención inmediata por parte de la Administración Municipal, a fin de mejorar el estado del mismo, todo esto para el uso, goce y disfrute de la institución.

Fotografía 17. Diagnóstico del estado actual del polideportivo municipal.

Se apoyó en la elaboración del presupuesto oficial que tiene por objeto el mantenimiento y adecuación del polideportivo municipal, elaborando memorias de cálculo de cantidades de obras, verificando insumos, análisis de precios unitarios, transporte de materiales, teniendo en cuenta los precios de la región, tomando como referencia la Resolución 0072 del 28 de febrero de 2017, por la cual se adopta el listado oficial de precios unitarios de referencia para contratación de obra pública en el departamento de Casanare.

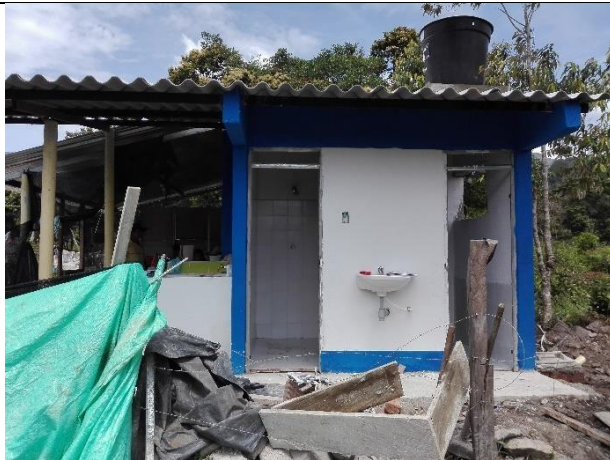
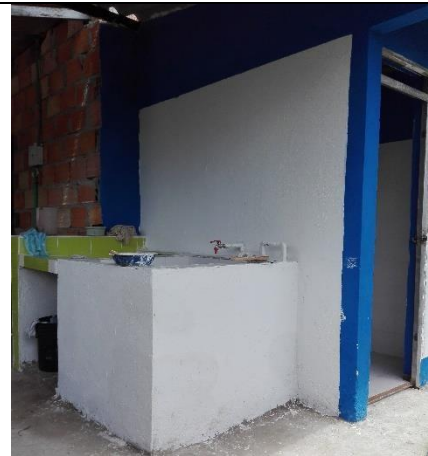
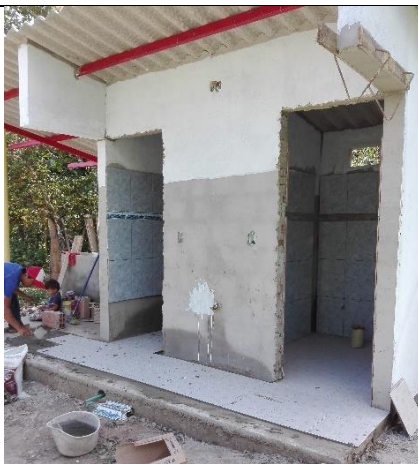
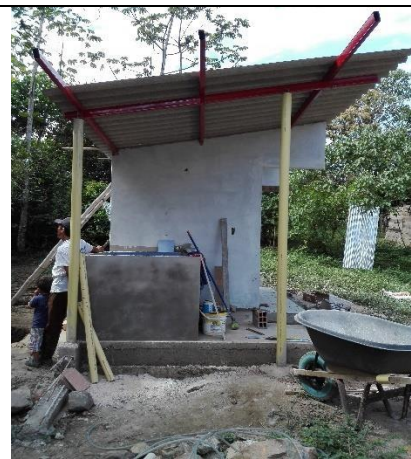
Fotografía 18. Supervisión en el recibimiento de las obras ejecutadas.

Se ejecutaron actividades como: actividades preliminares (localización y replanteo, descapote, excavaciones y rellenos), estructuras en concreto (concreto ciclópeo, viga de amarre, columnas, viga aérea, viga cinta y losas en concreto), aceros de refuerzo, mampostería (muros en bloque, ladrillo, pañetes y enchapes), pinturas (vinilo exterior e interior), pisos (placa base en concreto, alistado de piso y enchape), cubierta (cerchas metálicas y teja en fibrocemento), carpintería metálica, instalaciones hidráulicas, instalaciones sanitarias, instalaciones eléctricas.

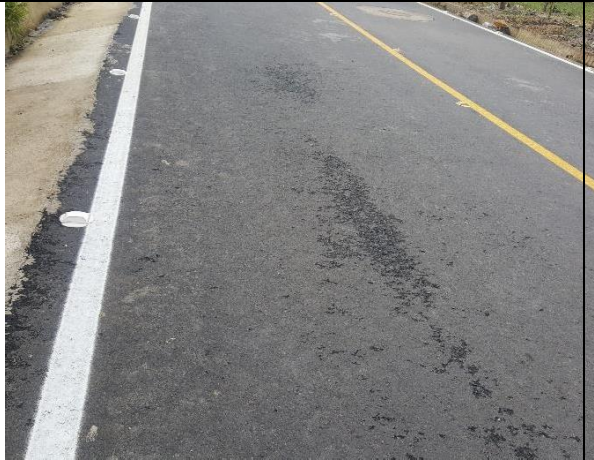
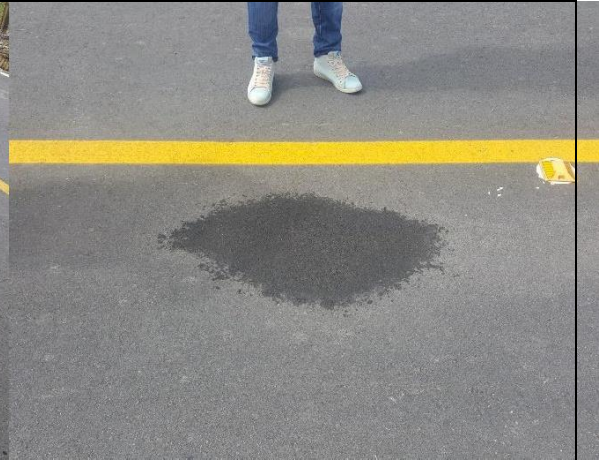
Fotografía 19. Se observó que dicho afloramiento corresponde a la salida de agua infiltrada de la capa base que se evacua por las pequeñas fisuras, cuando circulan sobre ellas las cargas de tránsito, la presencia de manchas en la superficie indica la existencia del fenómeno. Dicho fenómeno puede generarse por el inadecuado sistema de subdrenaje, exceso de finos en la estructura o filtración de aguas.

Es necesario determinar primero la causa que produjo el daño en el pavimento, para poder realizar una reparación correcta, pudiendo así evitar una recurrencia. Es conveniente realizar un mantenimiento oportuno y continuo para preservar la inversión y mantener el pavimento en completo servicio al público.

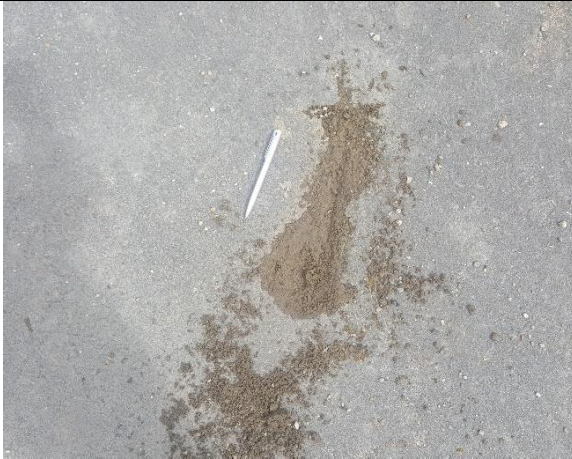
Fotografía 20. La estructura presenta desprendimiento de la capa asfáltica superficial, quedando expuesta su capa de base granular a socavaciones por la lluvia, por lo cual la presencia del material fino de la capa.

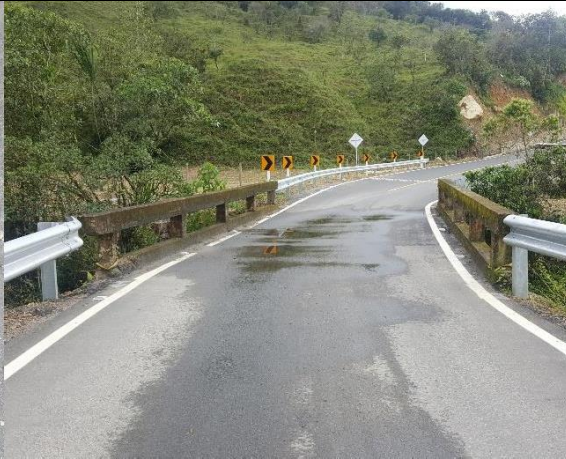
Fotografía 21. Se observa un nivel ligeramente más bajo en el área donde se almacena el agua que el pavimento a su alrededor, esta anomalía es más visible después de la lluvia, ya que no existe un medio de evacuación para el agua que queda almacenada sobre la vía.

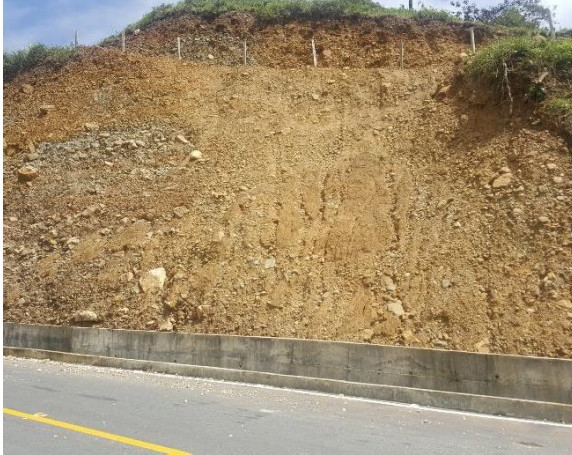
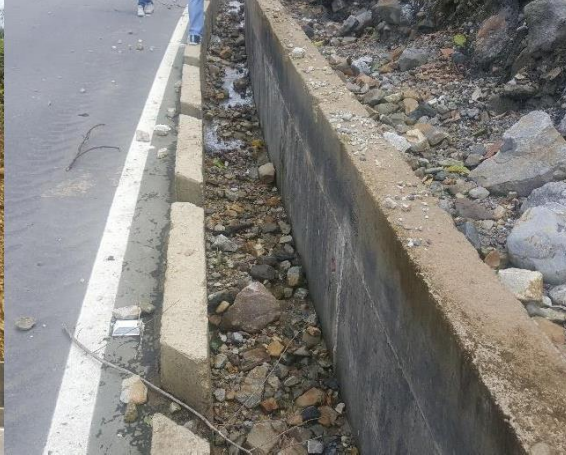
| <p>Fotografía 22. El talud ha presentado desprendimiento repentino de bloques de suelo y rocas que descienden en caída libre.</p> | <p>Fotografía 23. Debido a los desprendimientos de suelo del talud se evidencia la presencia de material del talud en los canales, impidiendo el libre flujo de las aguas lluvias.</p> |
