**Supervisión técnica de la documentación y proceso constructivo de los proyectos de la  
empresa Galvani en Valledupar y el área metropolitana**

**Trabajo de grado para optar el título de Ingeniero Civil**

**Universidad Santo Tomás, Bucaramanga**

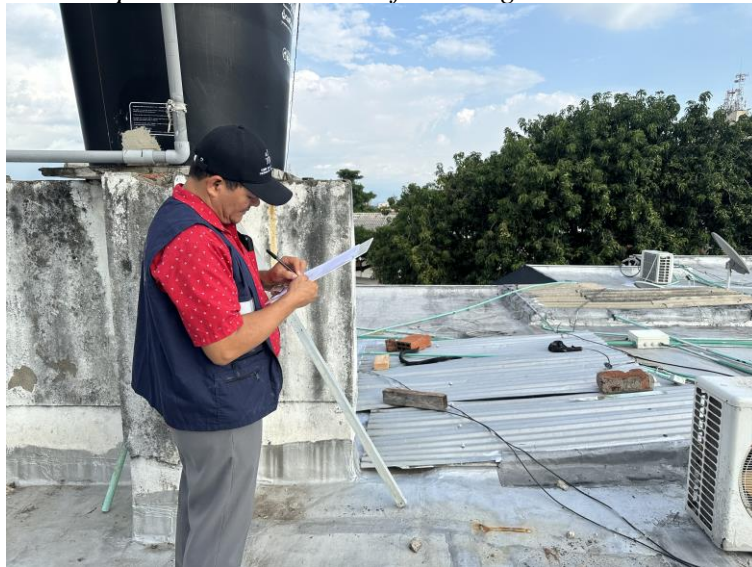
**Figura 7.** Levantamiento arquitectónico clínica Oftalmológica del Cesar

Entre las semanas comprendidas entre el primero de agosto y el 12 de agosto, en compañía con el tutor, se dio a la tarea de iniciar el proceso de reconocimiento de edificaciones, solicitado por la clínica oftalmológica del cesar, ubicada en Valledupar, debido a requerimientos solicitados a la entidad previamente por el ministerio de salud. Se hizo una primera visita de reconocimiento de la edificación, la cual consta de una casa de dos pisos con placa de entrepiso y cubierta en concreto. En esta primera visita se le informa a la administración todos los documentos respectivos para realizar la solicitud ante curaduría, los cuales son: plano de levantamiento arquitectónico de la construcción existente, declaración de antigüedad de la edificación, formulario único nacional debidamente diligenciado, copia del peritaje técnico para determinar la estabilidad y las obras realizadas para la disminución de la vulnerabilidad sísmica, entre otros. Una vez aclarado todos estos puntos, los días siguientes se procedió a realizar un levantamiento arquitectónico con el fin de realizar el plano de la estructura, ya que al ser una casa muy antigua el sitio donde se encuentra la clínica, esta carece de planos válidos para ser presentados ante la curaduría. Una vez con todas las medidas y bosquejos realizados, se procede a realizar el plano arquitectónico de la clínica.

Con el plano realizado se procedió a identificar el sistema estructural, esto con la ayuda de un detector y escáner de materiales. Esta herramienta pudo ayudar al practicante a identificar la presencia o ausencia de las varillas de acero de refuerzo de la estructura para así identificar más precisamente que tipo de sistema estructural tenía. Gracias a esta herramienta se pudo dictaminar

que la estructura carecía de columnas siendo esta soportada por mampostería no reforzada. Al reunir esta evidencias, apoyándose en la NSR-10 se pudo llegar a la conclusión de que la edificación donde se encontraba la clínica, al estar ubicada Valledupar en una zona sísmica baja donde la aceleración pico efectiva  $A_a=0.1$  y al ser una edificación clasificada parte del grupo IV de edificaciones indispensables, esta requiere ser reforzada, ya que al estar construida solo con muros de mampostería no reforzada, esta incumple el reglamento colombiano de construcción sismo resistente y por ende no pasaría la solicitud de reconocimiento ante la curaduría.

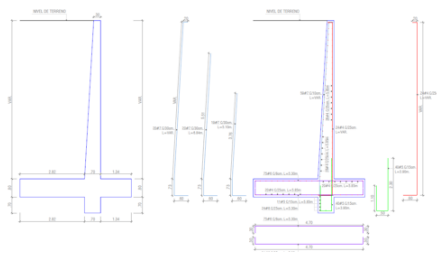
**Figura 8. Cálculo cantidades de acero para pilotes, zapatas, estribos y aletas, puente el Once**

ITEM	ACERO DE REFUERZO DE FY = 4.200 KG / CM 2 (60.000 PSI) PARA PILOTES, ZAPATAS, ESTRIBOS Y ALETAS	UNIDAD	KG

ACERO DE REFUERZO PARA ESTRIBO					
	1. Pilotes circulares 1.50m de diametro	3/4"	2,24	454,40	8	8.124,67
		3/8"	0,56	620,00	8	2777,60
	2. Zapata de muro	1/2"	0,99	234,00	4	930,38
		3/4"	2,24	524,70	4	4.690,82
	3. Zapata de Estribo h=1.10m	1/2"	0,99	336,00	2	667,97
		5/8"	1,55	437,00	2	1.356,45
		3/4"	2,25	208,00	2	936,00
	4. Muro	5/8"	1,56	220,35	4	1.374,98
		1/2"	0,99	496,32	4	1.965,43
		7/8"	3,06	367,10	4	4.493,30
	5. Zona muro superior de Estribo	1/2"	0,99	471,60	2	937,54
	6. Zona muro inferior de Estribo	1/2"	0,99	395,43	2	786,11
	7. Proyección muro	1"	4,00	441,00	2	3.528,00
	1/2"	0,99	534,72	4	2.117,49	
<b>Subtotal</b>					34.686,75	
<b>Vienen</b>					0,00	
<b>CANTIDAD TOTAL</b>					<b>34.686,75</b>

pertinentes para calcular las cantidades correspondientes a cada estructura que compone el proyecto, el acero de refuerzo de la cimentación, la cantidad de concreto para el tablero, la cantidad de acero para la superestructura, entre otros ítems. Se dispusieron en las unidades más adecuadas para la posterior generación del presupuesto.

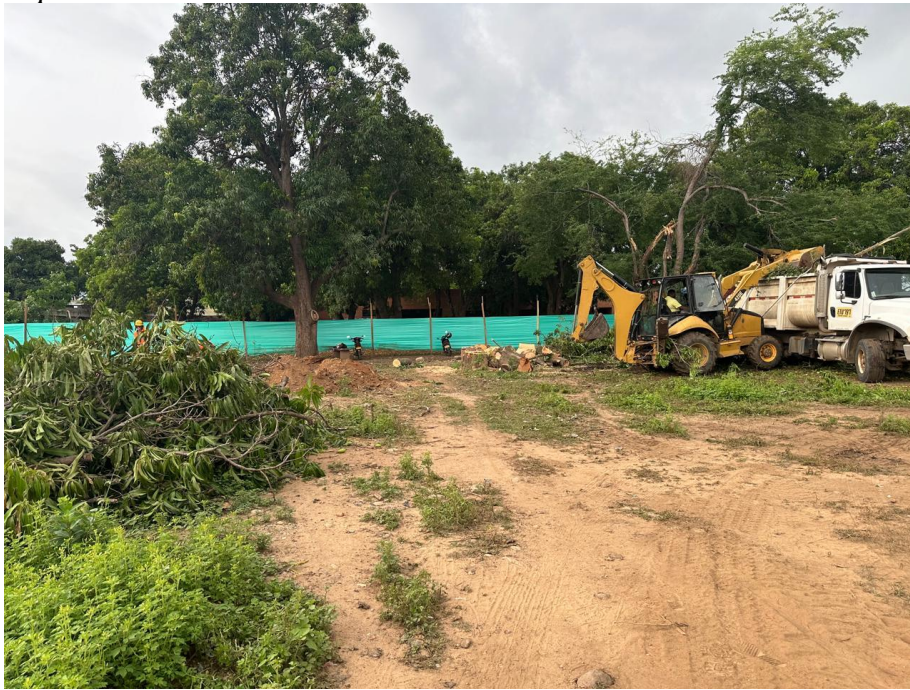
Con la obra ya iniciada el practicante realizo sus primeras visitas donde se evidenció el inicio de las primeras actividades preliminares tales como: el cerramiento del perímetro de la obra, la tala de 5 árboles que estaban en la zona de construcción del bloque A del edificio, el descapote del terreno y la demolición de estructuras existentes.

**Figura 11.** *Visita inicio de obras preliminares construcción nueva sede de la defensoría del pueblo, Valledupar*

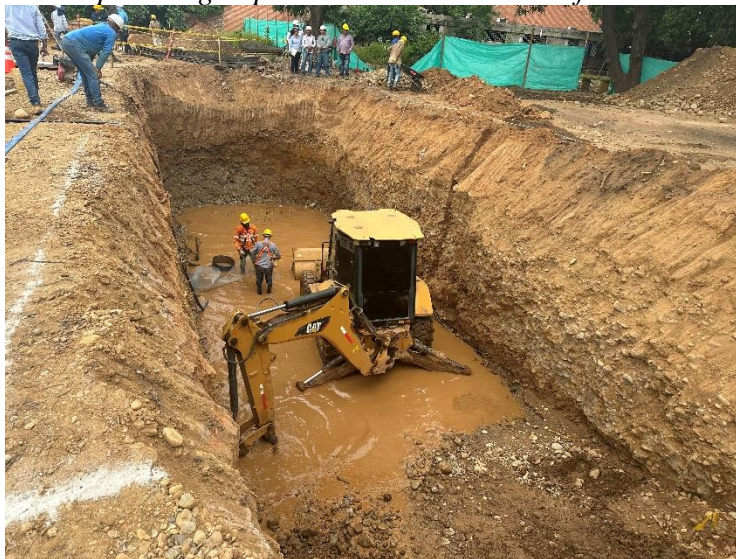
**Figura 14.** *Excavación tanque de agua potable. Construcción defensoría del pueblo*

Valledupar. Donde evidencio como durante este tiempo se terminaba la excavación del tanque de agua potable que colinda con la parte trasera del edificio principal donde solo lo separan 2 metros de distancia. Durante esta excavación se presentaron problemas, ya que, a tan solo 2 metros se haber cavado se encontró nivel freático. Lo cual dificulto enormemente la labor ya que el pozo debía tener 5 metros de profundidad para cumplir con lo establecido en los planos estructurales. Una vez superados estos impases, el constructor procedió a la fundición de concreto de solado que fungiría como base para el tanque, posteriormente se procedió al armado del refuerzo del tanque para así empezar la fundición del fondo del tanque y seguir con las paredes.
