Análisis de la Amenaza por procesos de remoción en masa en el Barrio San José de la Ciudad de Villavicencio.

Proyecto de Investigación en Temas de Ingeniería Civil

Trabajo de grado presentado como requisito para optar el título de **Ingeniero Civil**

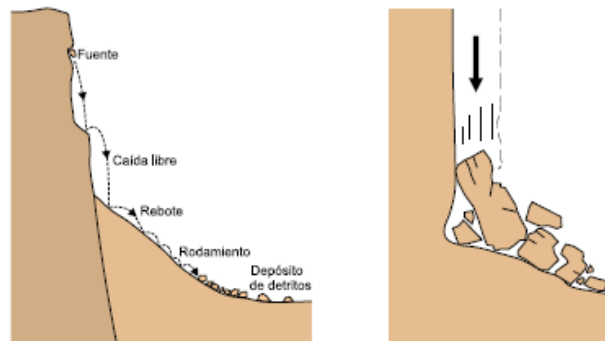
Figura 2-3. Esquema de caída de rocas
Fuente: Servicio Nacional de Geología y Minería [2]

Son movimientos abruptos de masas de materiales geológicos, tales como rocas y cantos rodados, que se convierten en desprendidos de empinadas laderas o acantilados. La separación ocurre a lo largo de las discontinuidades tales como fracturas, empalmes, y los planos del lecho, y el movimiento ocurre por la libre-caída, rebotando, y rodando. Las caídas son fuertemente influenciadas por la gravedad, la erosión mecánica y la presencia de agua intersticial [10].

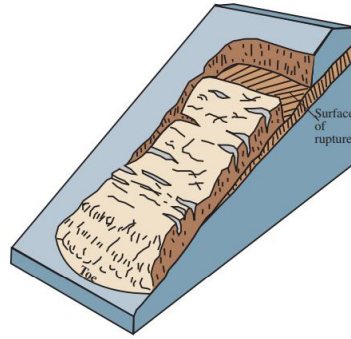
Figura 2-6. Esquema de deslizamiento traslacional
Fuente: United States Geological Survey [12]

La masa se desplaza a lo largo de una superficie de ruptura plana o suavemente ondulada y superponiéndose a la superficie original del terreno [10]. El movimiento de la masa se desplaza hacia fuera o hacia abajo y tiene muy poco movimiento de rotación o volteo lo que hace que la masa se desplace de manera progresiva indefinidamente a lo largo de la ladera.

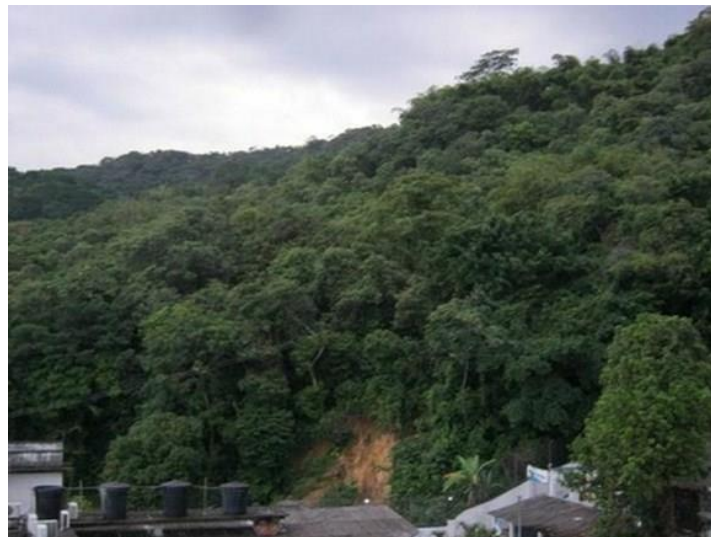
El gobierno de la ciudad a través de secretaria del medio ambiente advierte sobre posibles deslizamientos que serían ocasionados por la intensidad de las lluvias registradas en los últimos días en Villavicencio. Nelson Vivas Mora, titular de la dependencia, manifestó que se presenta un fenómeno de remoción en masa, así- mismo, confirmó que en la parte superior del cerro se registra la reptación del suelo acelerado por la precipitación de lluvias sobre la capital metense. [25]

Figura 2-16. Deslizamiento Cerro Cristo Rey año 2013

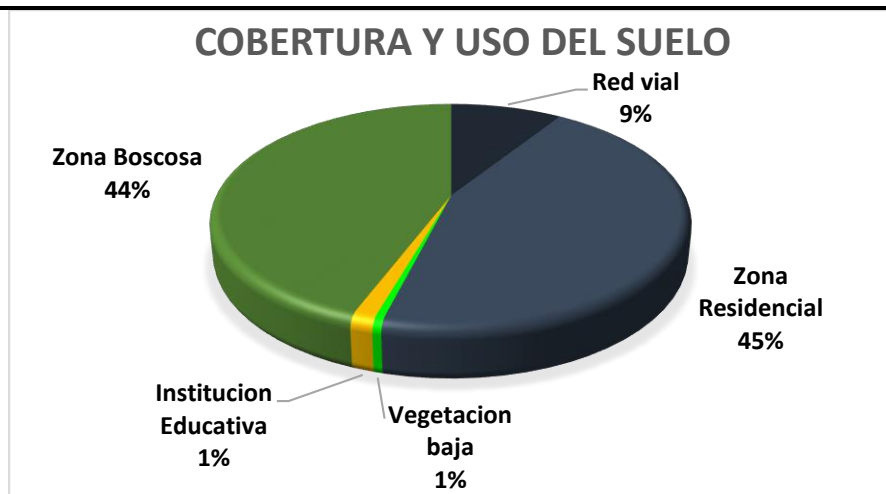
Grafica 4-1. Relación porcentual de cobertura y uso del suelo en la zona de estudio
Fuente: Autor

Finalmente se encuentra la red vial correspondiente a 9% de la totalidad de cobertura y un área institucional que corresponde al Colegio Francisco Arango con un área de m².

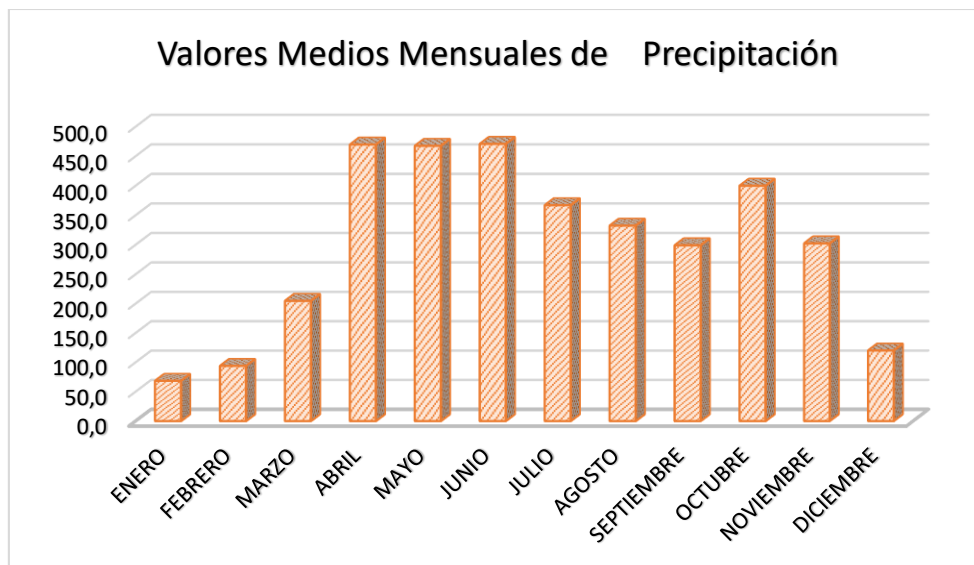
De acuerdo a los valores medio mensuales de precipitación registrados (Grafica 4-2) se determina que la distribución de la precipitación a lo largo del año presenta tendencia o comportamiento bimodal ya que muestra dos picos de precipitación alta con valores de 400 mm y 500 mm durante los meses abril, mayo y junio, octubre (350 a 400mm).

Grafica 4-2 Hietograma valores medios mensuales de precipitación (mms).
Fuente: Autor

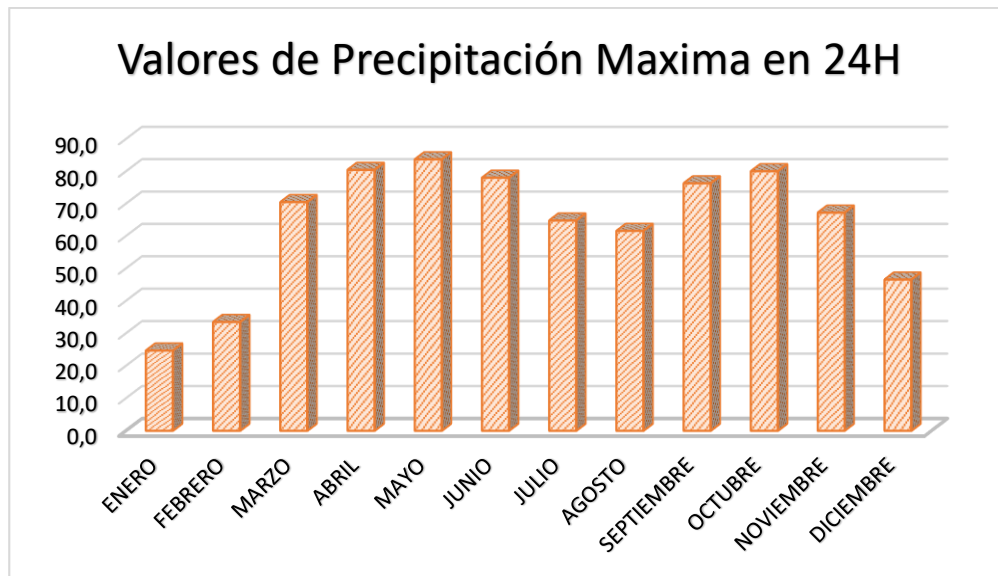
analizados en un periodo de tiempo de 33 años el cual inicio en el año 1983 y finalizo en el 2016.

Grafica 4-3 Hietograma valores de precipitación máxima en 24h (mms).

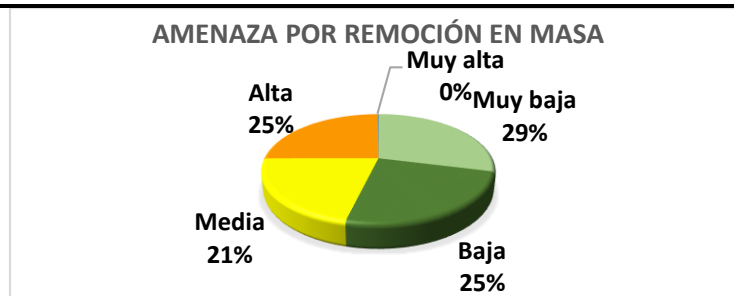
Grafica 4-4. Relación porcentual de los niveles de amenaza
Fuente: Autor

Un 25% comprende una amenaza por remoción alta esto debido a las altas pendientes de la zona, sin embargo un 29% indica que habría una probabilidad muy baja esto se relaciona debido a que las zonas que abarca este porcentaje tiene una inclinación menor pero está comprendida por un tipo de suelo más inestable, en esta zona es donde se ha presentado la mayoría de eventos anteriores debido a la inestabilidad del terreno siendo más propensa a que se presenten eventos futuros. El 21% correspondiente a media abarca los dos asentamientos que aún no están reconocidos como barrios es decir que son asentamientos ilegales en los cuales las viviendas no son construidas bajo la normativa legal vigente en el país y no cuentan con sistemas constructivos ni materiales convencionales lo que hace que la población sea más susceptible frente a un evento de remoción ya que estas viviendas no tendrían la resistencia suficiente y presentarían colapsos.

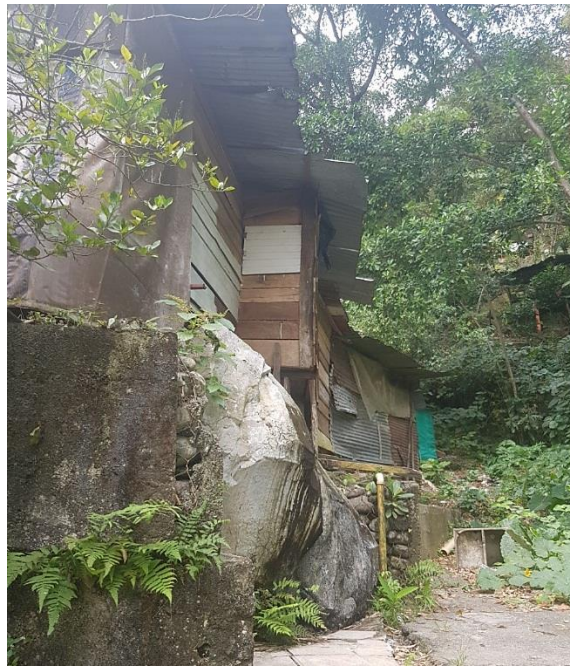
Figura 5-29. Tipos de vivienda Barrio Colinas cimentadas sobre rocas naturales del terreno.

En la figuras anteriores se evidencia el mal estado de las cimentaciones y la ingeniería de las viviendas, senderos peatonales construidos por la misma comunidad y el deterioro de las estructuras de contención, es necesario que se identifique la población posiblemente afectada mediante la realización de censos que permitan definir la magnitud de afectación que podría generar un proceso de remoción en este sector, también estos datos son de gran importancia para que en trabajos futuros se pueda realizar el estimativo de vulnerabilidad y riesgo

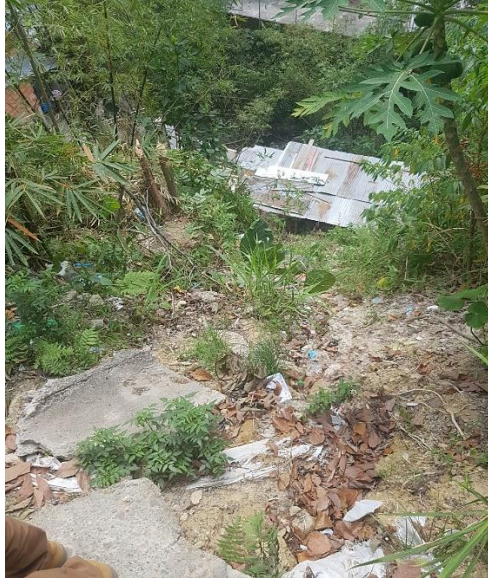
Figura 5-30. Degradación del suelo como producto de paso peatonal, también por un tipo de proceso de remoción lento (reptación). Fuente: Autor

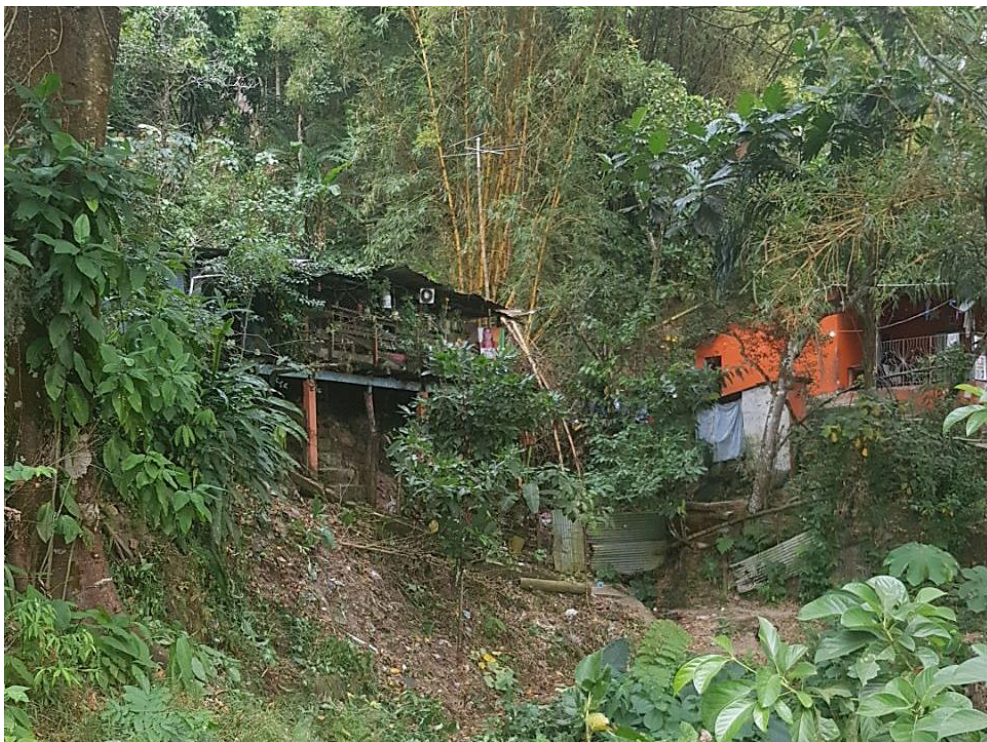
Figura 5-31. Aspecto de la remoción de masa en los asentamientos del barrio Colinas, en donde se observa bajo la casa el desprendimiento del suelo por efecto de los flujos de escombros, los cuales se incrementan en épocas lluviosas. Fuente: Autor

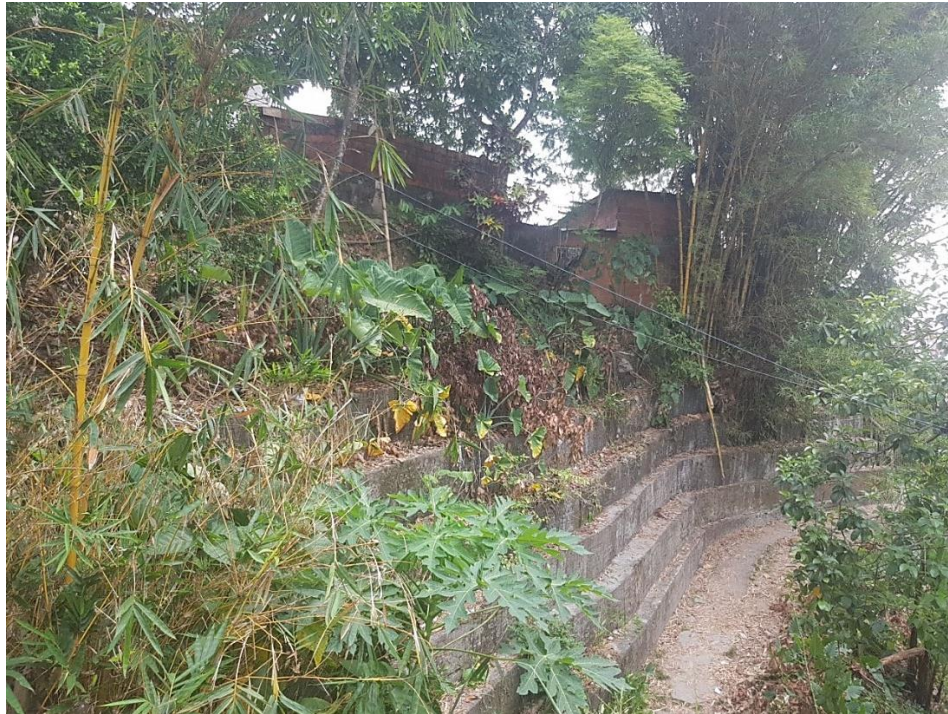
Figura 5-32. Muros de contención construidos para mitigar los efectos de la escorrentía superficial. Fuente: Autor

Es importante anotar que estas obras de drenaje deben ser construidas de tal forma que el descole de las aguas colectadas se haga de manera técnica y con las obras debidas, para evitar que se saturen terrenos aledaños y se amplíe el área afectada o se reactiven en procesos de remoción más complejos.
