**APOYO EN EL FORTALECIMIENTO DE LA GESTIÓN AMBIENTAL DE  
EMPRESAS PUBLICAS DE BOYACA S.A E.S.P EN EL MARCO DEL PLAN  
AMBIENTAL DEPARTAMENTAL Y LA INTERVENTORÍA**

**UNIVERSIDAD SANTO TOMAS  
FACULTAD DE INGENIERÍA AMBIENTAL  
TUNJA- BOYACÁ**

**INFORME DE PASANTÍA PARA OPTAR EL TITULO DE:  
INGENIERO AMBIENTAL**

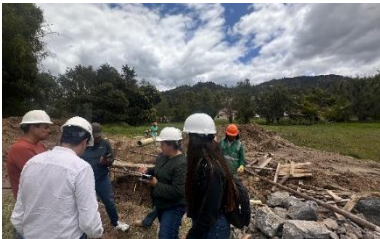
| Registro fotográfico | |

| Hallazgos relevantes | Se evidenció el desarrollo de las obras hidráulicas en un 80% de avance garantizando la recolección y conducción de las aguas residuales a un punto de vertimiento controlado, esta ejecución permite avanzar en el ordenamiento del sistema de alcantarillado y presenta bases para la futura construcción de la Planta de Tratamiento de agua Residual (PTAR). |

| Recomendaciones | Realizar seguimiento y control al punto de descarga del emisario final garantizando las condiciones temporales de operación mientras se implementa el sistema de tratamiento para reducir cargas contaminantes al cuerpo receptor. |

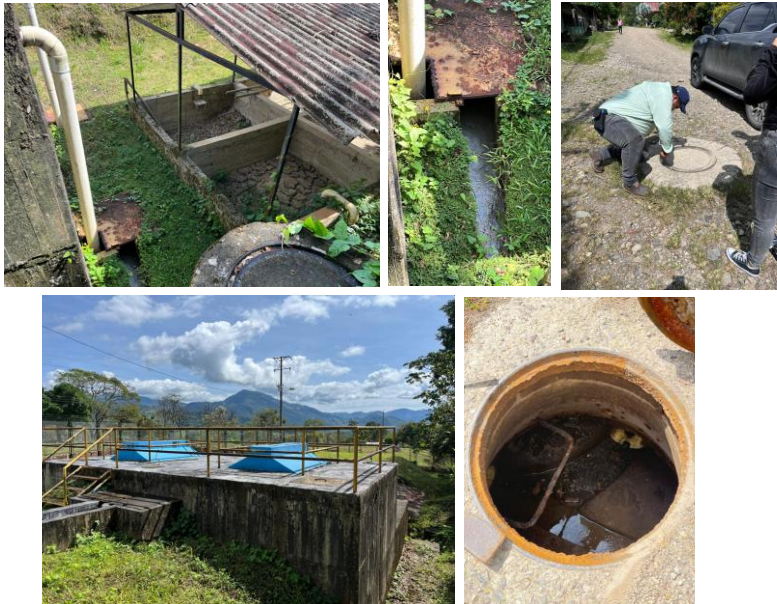
| Registro fotográfico | |

| Hallazgos relevantes | Durante la visita técnica del proyecto se constató que las estructuras externas presentan adecuadas condiciones de estabilidad y conservación. No obstante, se identificó acumulación de material rocoso en el pozo de inspección PZ-13, lo cual puede generar obstrucciones en el flujo hidráulico. Adicionalmente, Se constató que la tapa del pozo PZ-24 de la alcantarilla sanitario se encuentra fracturada debido al paso de un vehículo de carga pesada. En la PTAR, se observó presencia de lama en la película superficial de la salida del efluente tratado, lo que indica una posible acumulación de lodos en los tanques UASB, he enciendo la necesidad de mantenimiento interno. Así mismo, la caseta del operador presenta condiciones de desorden y suciedad que afectan las condiciones operativas. |

| Recomendaciones | Se recomienda al municipio realizar de manera prioritaria la limpieza del pozo de inspección que genera obstrucción con roca y el reemplazo de la tapa del pozo de inspección que está fracturada, con el fin de un adecuado funcionamiento del sistema. Adicionalmente, se recomienda realizar las labores de orden de la caseta y los mantenimientos internos y limpieza de los tanques de la planta de tratamiento de agua residual para |

| | garantizar la calidad del efluente tratado y cumplir con la normativa ambiental legal vigente. |

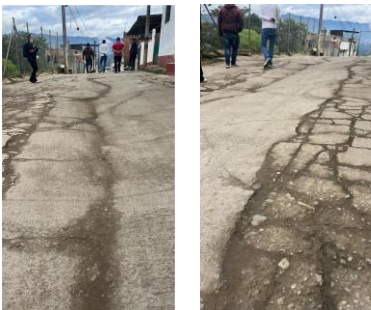
| Hallazgos relevantes | Durante la visita se evidencia que el sistema de alcantarillado presenta las condiciones acordes al diseño y funcionalidad, la entrega de los planos y manual de mantenimiento fortalece el conocimiento necesario para ejecutar una correcta operación del sistema. La secretaria de planeación informa que en la vía se presenta un hundimiento por la zona donde se realizó la obra, lo cual se verificó en el recorrido y se notificó directamente al contratista. cabe resaltar que ese terreno presenta fallas geológicas. |

| Recomendaciones | Se recomienda implementar de manera correcta el manual de operación y mantenimiento, Atender los requerimientos de personería con respecto a unos pagos por mano de obra y daños en las edificaciones y analizar el motivo por el cual se genera el hundimiento de la calle |
