**EVALUACIÓN DEL FENÓMENO DE EROSIÓN; MEDIANTE LA
CONSTRUCCIÓN DE UN MODELO REDUCIDO PARA SUELOS ARCILLOSOS
DE LA FORMACIÓN TILATA EN LA CIUDAD DE TUNJA- SECTOR PIRGUA.**

**UNIVERSIDAD SANTO TOMÁS
FACULTAD DE INGENIERÍA CIVIL
TUNJA BOYACA
2015**

**Proyecto de grado para optar por el título de
Ingeniero Civil**

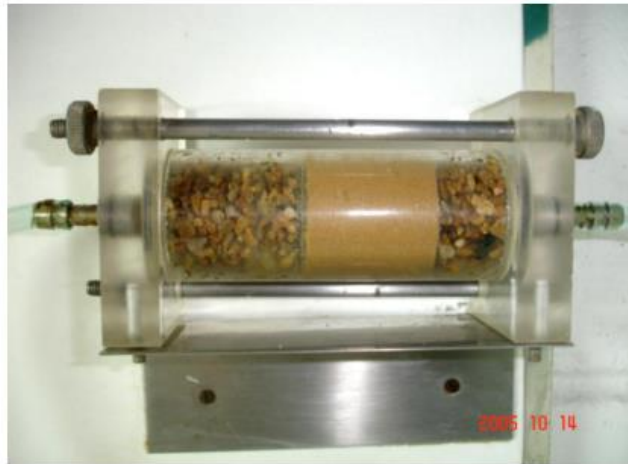
Figura 2. Ensayo de Pinhole.

Fue desarrollado para una medida directa de la erosionabilidad de los suelos de grano fino compactados y consiste en hacer fluir agua a través de un pequeño agujero en un espécimen de suelo donde el flujo de agua a través del Pinhole simula el flujo del agua a través de una grieta u otra estructura. Un agujero del 1 mm de diámetro es introducido o taladrado a través de un espécimen de suelo cilíndrico de 25 mm de largo por 35 mm de diámetro.

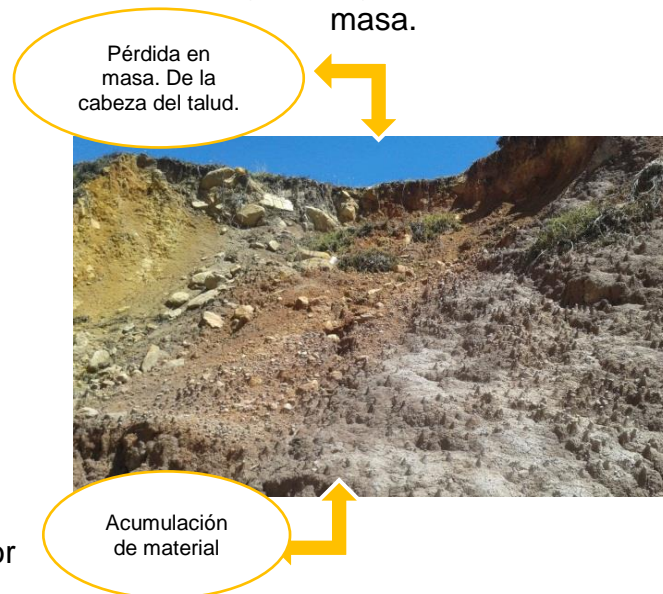
Fotografía 2. Doble calzada Bogotá-Sogamoso k 14+800 evidencia de erosión en masa.

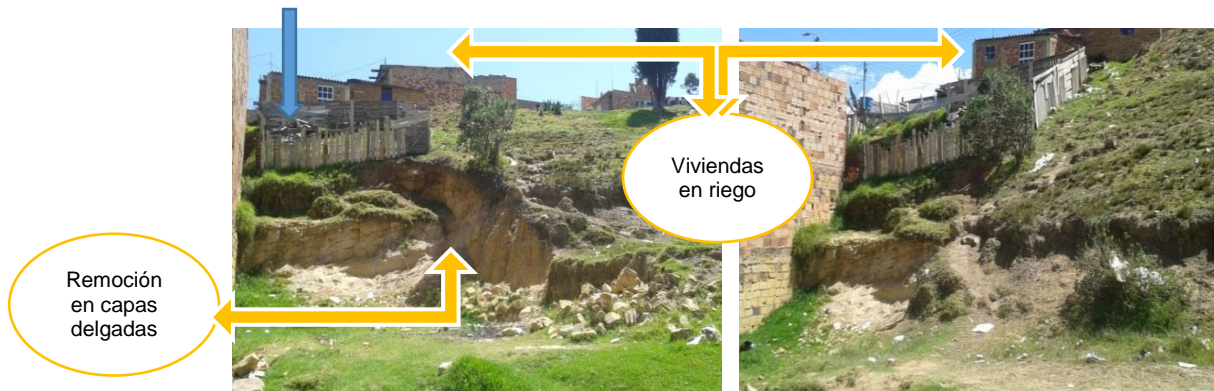
Fotografía 3. Perdida de zona urbana por problemas erosivos barrió el milagro.

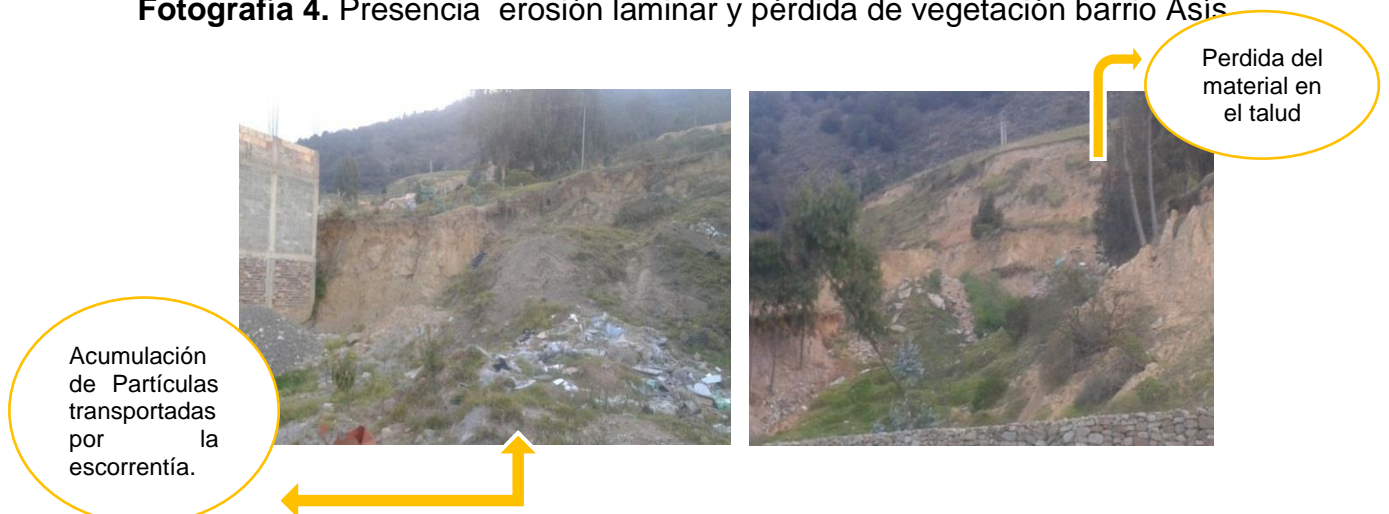
Fotografía 4. Presencia erosión laminar y pérdida de vegetación barrió Asís

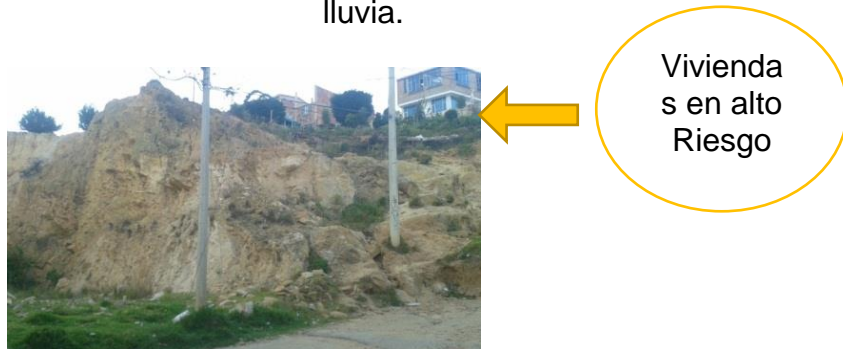
Fotografía 5. Se evidencia perdida de material en masa debido a erosión por lluvia.

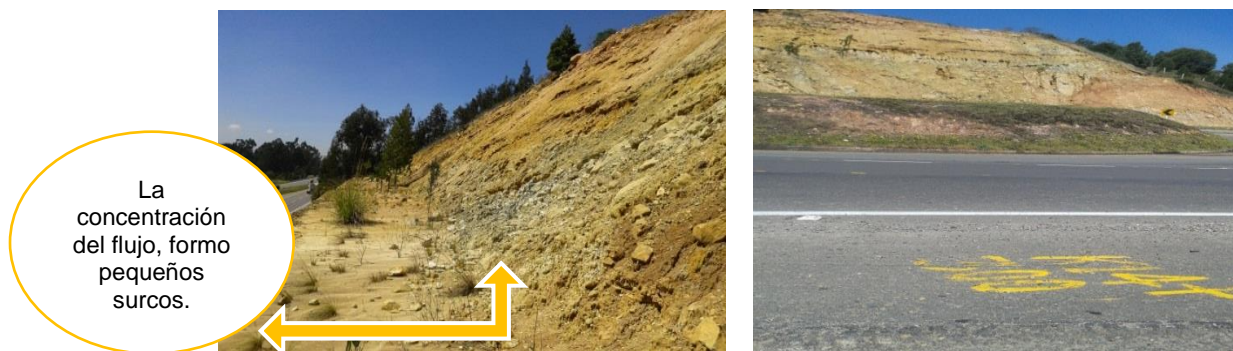
Erosión por surcos en la parte superior de la terraza, y deslizamiento de tierra y pequeñas rocas; en la parte media de la terraza se presenta sedimentos arrastrados por el agua desde la parte superior. Fotografía 6

Fotografía 6. Presencia de surcos en la doble calzada Bogotá- Sogamoso ubicada k 14+300

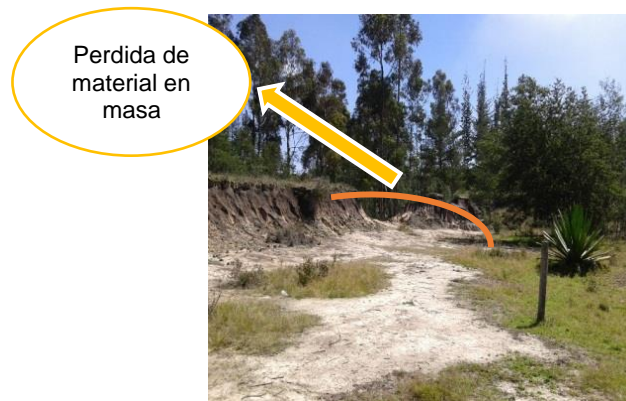
Muestra la formación de cárcavas a aproximadamente unos 100 mts de la autopista BTS en la ciudad de Tunja. Se presencia el proceso erosivo que se puede ver por medio de la gran pérdida de material y forma topográfica del terreno. Además la continúa desaparición de vegetación. Fotografía 7

Fotografía 7. Problemas de remoción en masa doble calzada Bogotá- Sogamoso entrada del relleno.

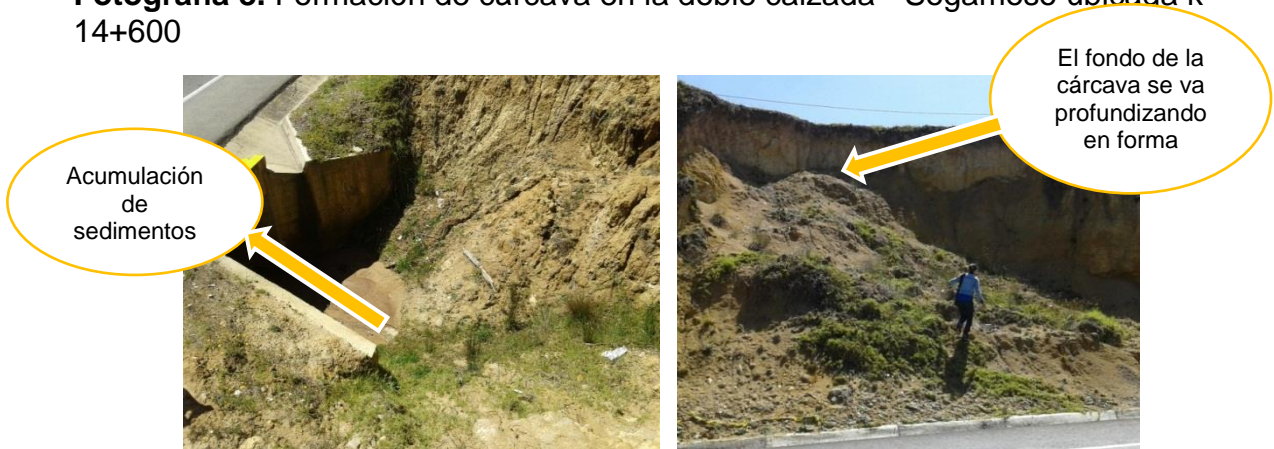
La precipitación causa en algunos lugares escurrimiento concentrado, el cual causa pérdida de material formado pequeños surcos, los cuales se han unido formando cárcavas fotografía en la formación Tilata en la doble calzada en el sector de Pirgua. Fotografía 7: Proceso de erosión a lo largo de la variante de la ciudad de Tunja. Al lado derecho de la imagen se presencia la pérdida de vegetación por el proceso de erosión por surcos. Mientras que en la parte central se puede notar la vegetación deteriorada por el tipo de suelo presente en la formación.

Fotografía 8. Formación de cárcava en la doble calzada - Sogamoso ubicada k 14+600

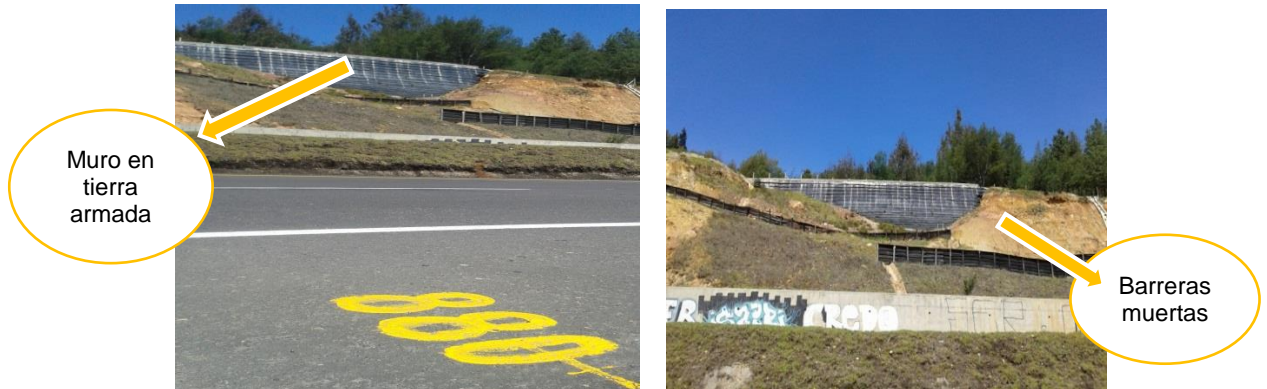
Fotografía 9. Medida de control en procesos erosivos

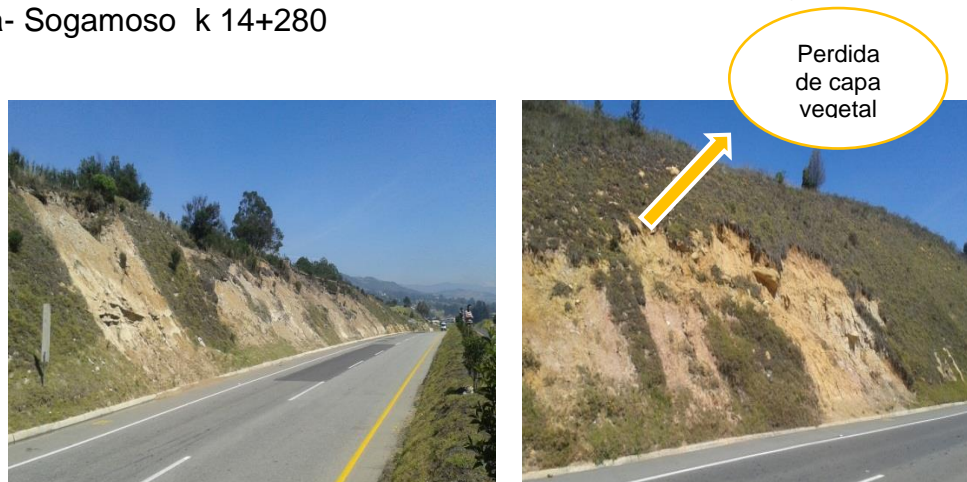
La instalación de vegetación es una medida para evitar el proceso erosivo, en la fotografía 10 se evidencia que la erosión por lluvia, produjo desprendimiento y remoción de capas delgadas de suelo lo cual ocasiono que la medida preventiva desapareciera.

Fotografía 10. La erosión por lluvia causó pérdida de capa vegetal variante Bogotá- Sogamoso k 14+280

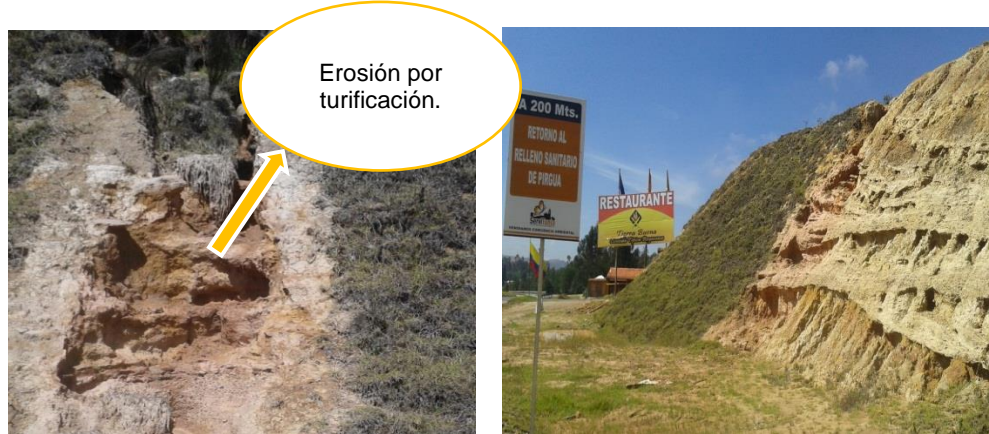
Proceso erosivo conocido por tubificación, se origina en suelos permeables, el cual por infiltración de lluvia permite el paso o transmisibilidad de agua formando tubos los cuales con el tiempo por la diferencia de peso y material colapsan. Y con el tiempo forma cárcavas.

Fotografía 11. Proceso erosivo por tubificación vía Bogotá Sogamoso a 200metros del relleno sanitario

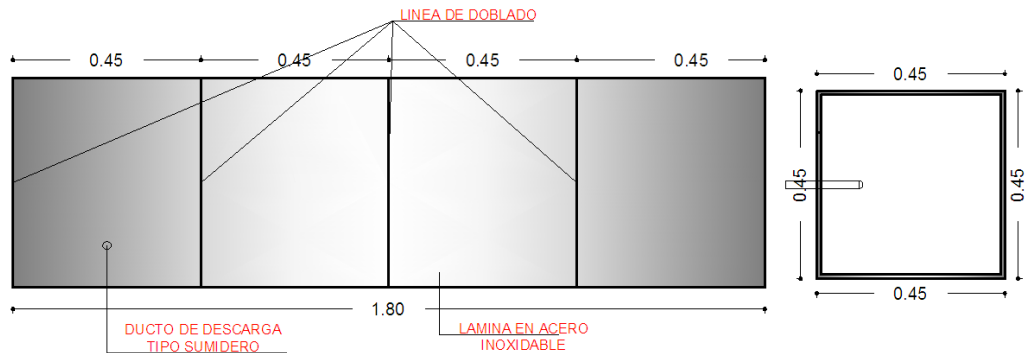
Figura 27. Vista zona de descargas en perfil sin doblez y planta con doblez.

✓ **Zona de descarga.** Se diseñó y construyó las siguientes dimensiones 0.450 m * 0.450m * 0.45 m (figura 27) es desplazada al borde del chasis, con el fin de obtener material perdido en la cárcava, en el centro de la zona de descarga se le construye un ducto de salida para el agua y poder evitar la alteración del volumen la cual afecta directamente el resultado.

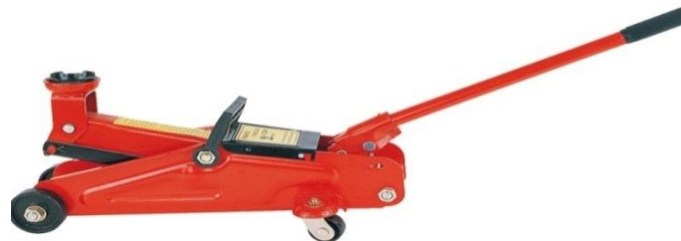
Figura 29. Gato hidráulico

✓ **Gato Hidráulico.** la necesidad de generar diferentes pendientes en el sistema y que fuera fácil de manejar hizo que fuese necesario la adición de un gato hidráulico, el cual fue instalado bajo el soporte del canal y muy próximo a la caja de descarga de material, ya que es donde está determinado para que el canal y la caja suban o varíen la pendiente dependiendo de la prueba y el requerimiento. Este equipamiento es un gato hidráulico normal, usado particularmente para reparación mecánica de vehículos el cual se presenta en la Figura 29.

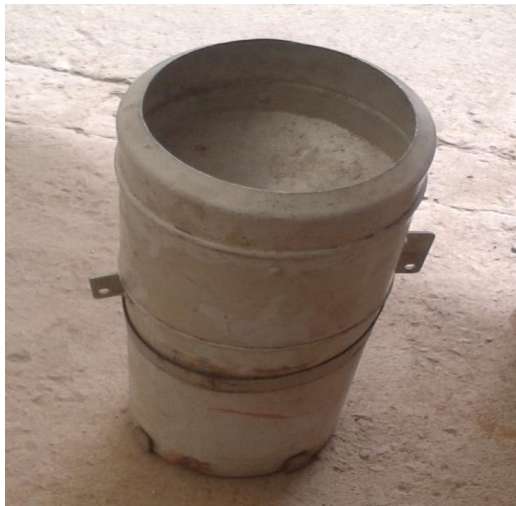
Fotografía 13. Pluviómetro utilizado para medir la precipitación en el modelo

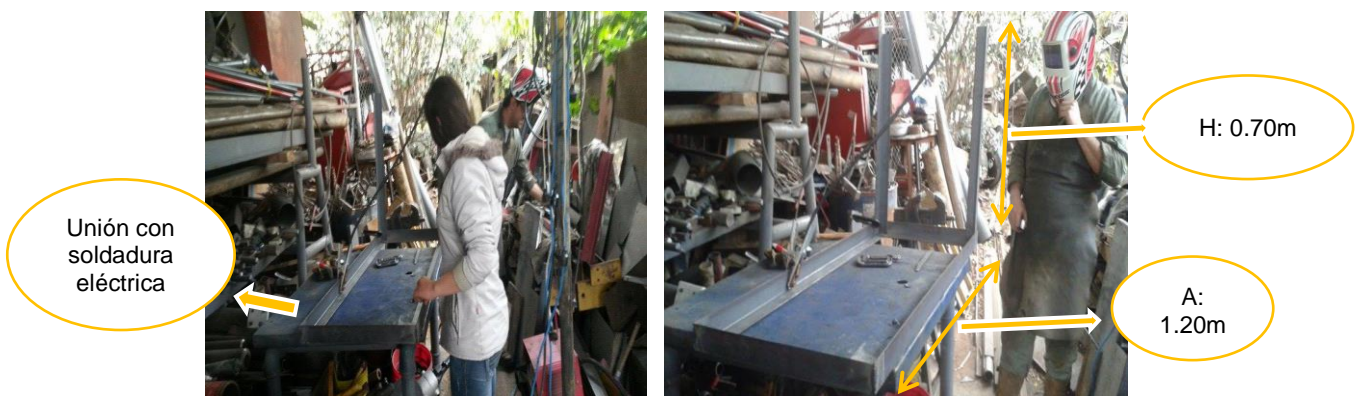
Fotografía 14. Corte y soldadura para adecuación de la base.

5.3.2. Corte de la base en ángulo perfil tipo americano de 3/4. En la Fotografía 145 se observa el procedimiento de corte de la cara de la base, la cual se hizo con el fin de ensamblar correctamente la base con la zona de carga. Las dimensiones utilizadas para esta parte fueron: L1: 0.50 m * L2: 1.20 m * h: 0.70 m unidas con soldadura, estas medidas tomadas bajo el estudio del servicio que presta el equipo y que fuera de fácil manejo a la hora de modelar y observar la erosión.

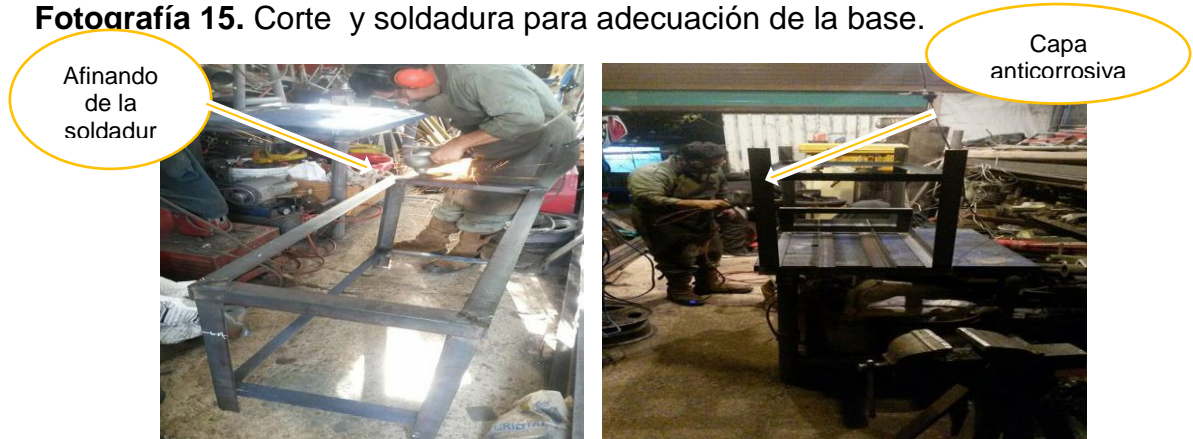
5.3.3 Construcción base en acero inoxidable: en las imágenes se evidencia la construcción final de la base (fotografía 15). Siguiendo el diseño se retira la soldadura, para evitar que la base falle se confina en la parte inferior. Teniendo en

Fotografía 15. Corte y soldadura para adecuación de la base.

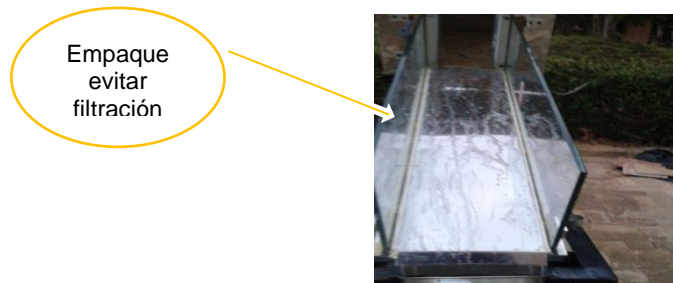
Fotografía 17. Vidrio de seguridad utilizado para simular un canal transportador de partículas.

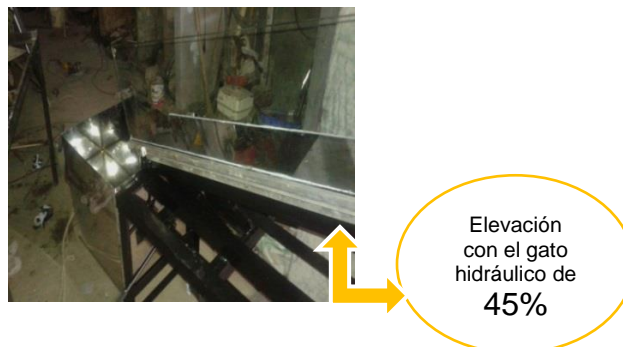
Fotografía 19. Funcionamiento gato hidráulico en el modelo reducido

5.3.6 instalación de gato hidráulico: el modelo se puso a prueba con el gato hidráulico, estimando varias pendientes, comprobando que al colocar la pendiente esta se quedara fija en su sitio y no se presentaran movimientos después de colocar la prueba. Ver fotografía 18.

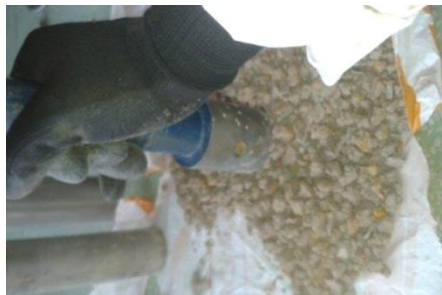
Fotografía 20. Maceración de material utilizado en el modelo.

Se inició a macerar el material algunas partículas venían en tamaños grandes, y no era posible compactarlo dentro de la caja receptora.

Se observa en la Fotografía 20 Cuando el material presento una granulometría uniforme se introdujo en la zona de carga.

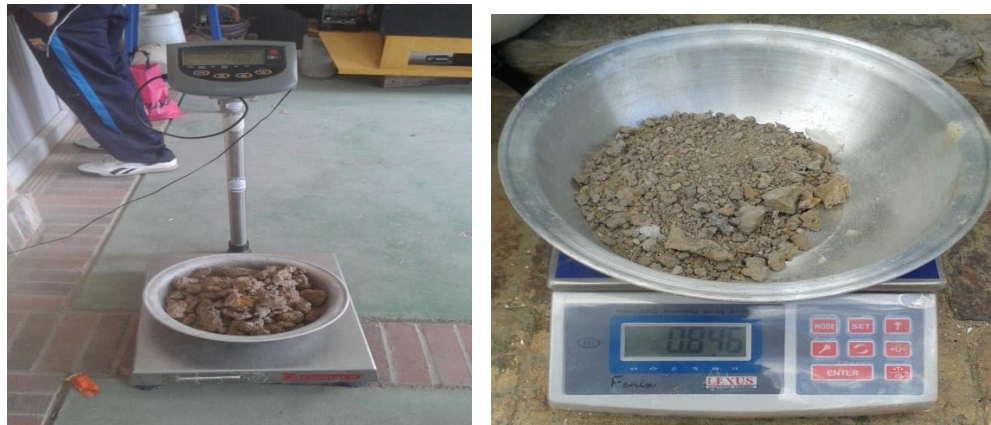
Fotografía 21. Se toma el peso de todo el material instalado en la zona de carga.

Todo material obtenido de la formación Tilata (TQt), sector Noroccidental de Tunja, variante Bogotá-Sogamoso. Al momento de ser colocado en la zona de carga se pesó. Fotografía 21.

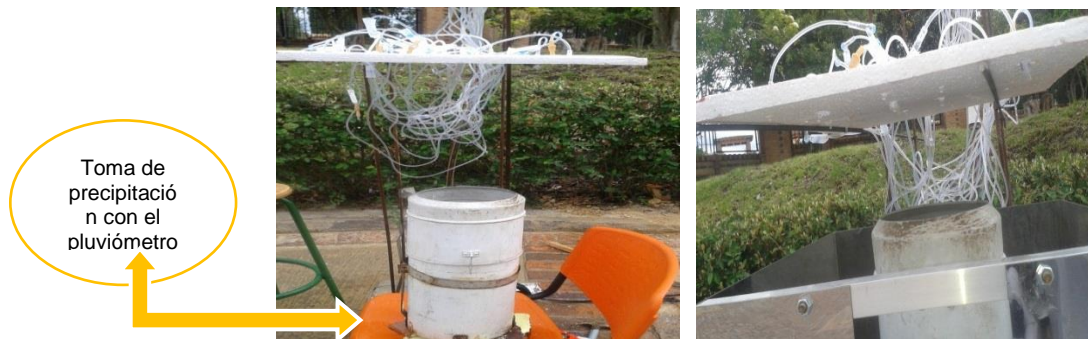
Fotografía 23. Calibración e instalación de precipitación con el pluviómetro

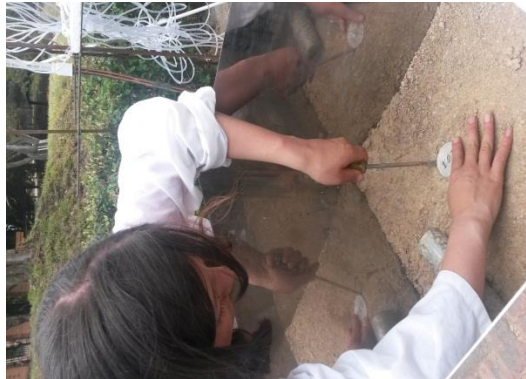
Fotografía 24. Toma de densidad en el material instalado en el modelo.

En la tabla 11 se muestra los datos de entrada para el modelo 1, tomando como base la densidad obtenida en campo por medio del cono de arena de 1.16 gr/cm³, se apisono el material en el modelo reducido a escala y se tomaron pruebas de densidad con la ayuda de una cazuela a la cual previamente se le había obtenido su peso, área y volumen fotografía 24. En la toma de pruebas se obtuvo un peso unitario del material y el volumen. Con el cual se determinó la densidad que se estaba obteniendo en el material, cuando la densidad del modelo fue muy similar a la obtenida en campo se estableció la condición precisa para empezar a tomar las pruebas.

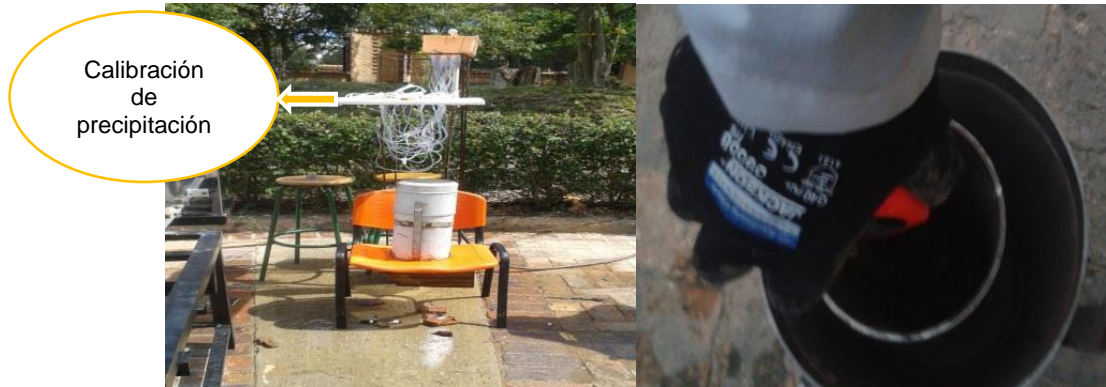
Fotografía 26. Registro de precipitación por medio del pluviómetro realizado para el modelo 1.

minutos, haciendo ajustes entre estos hasta obtener la precipitación de 60 mm/hora, que era la primera precipitación de trabajo.

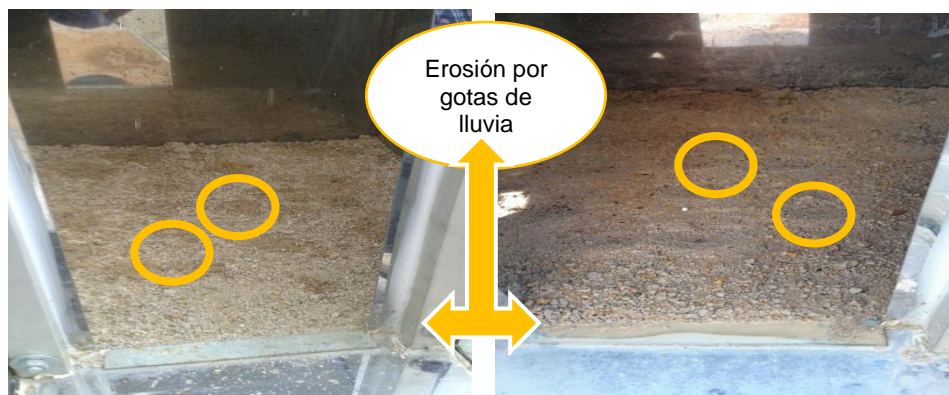
Fotografía 27. Pequeñas socavaciones por gotas de lluvia.

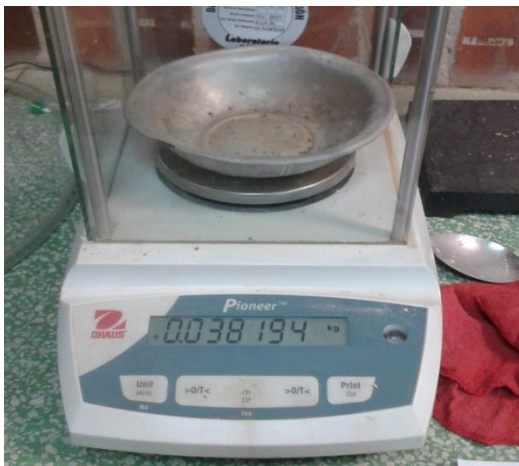
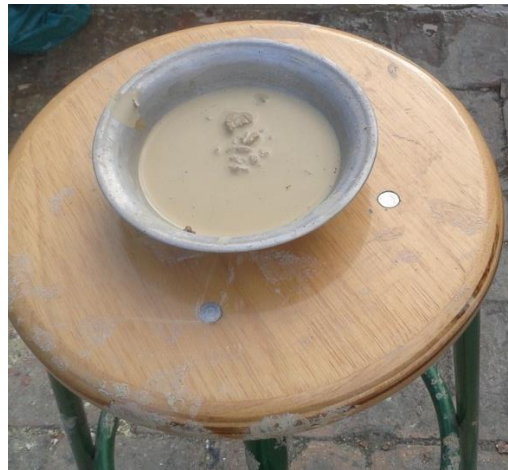
Fotografía 28. Material erosionado con una pendiente del 15% y precipitación de 60mm/h

Al tener calibrado el equipo con la pendiente y la precipitación se inició la toma de pruebas, con precipitación constante de 60 mm/hora y pendiente del 15%. En la primera prueba se evidenció que el material no tuvo un proceso de erosión hasta que la totalidad del terreno se saturó, después de saturado completamente se inició el proceso erosivo y por el canal empezó a pasar material producto de la erosión por lluvia, así mismo el talud simulado empezó a generar pequeñas socavaciones en donde cae la gota. Fotografía 28

Los datos arrojados presentan un total de material recuperado de 0.031 kg, como lo indica fotografía 29 el cual es un valor pequeño para el tiempo, material y pendiente expuestos al ensayo, una de las causas es que para esta prueba el material empezó a erosionar inmediatamente después de saturarse por completo, tiempo en el cual la precipitación caía pero no generaba gran escorrentía y por ende no arrastraba material. Sobre la mitad del tiempo y después de saturarse en su totalidad el terreno se empezaron a ver pequeños canales de agua con material que fluían sobre el canal recolector. Al ser pruebas netamente de experimento es razonable que pase esto, porque el material en campo ha venido sufriendo procesos de desgaste y erosión desde su nacimiento geológico, que puede llevar miles o millones de años y que generan que ante una precipitación estén más expuestos a generar erosión más rápidamente.

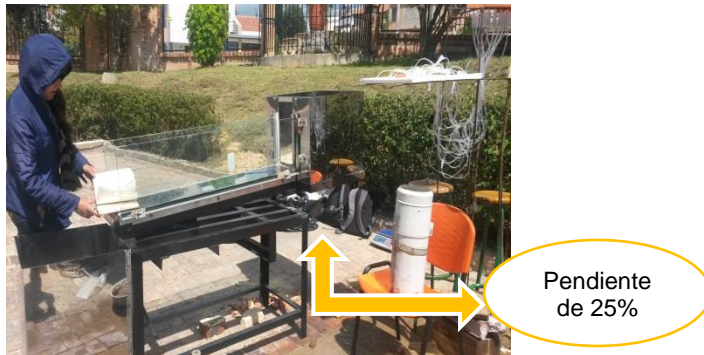
Fotografía 29. Modelo tipo 2 con una pendiente 25%.

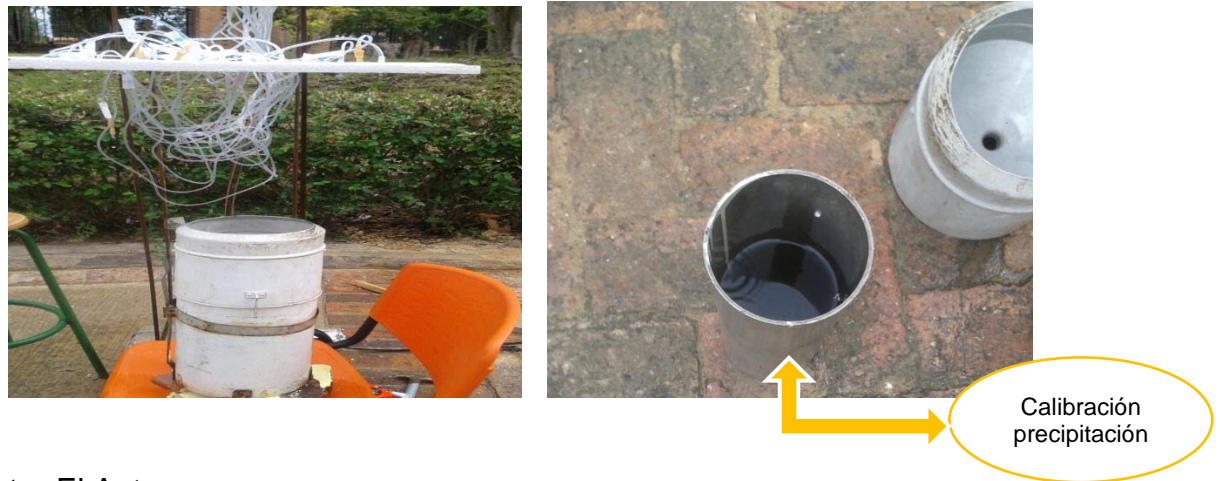
Fotografía 31. Verificación y Calibración de la precipitación modelo 2

pluviómetro, dado que broche de seguridad de los macro-gateadores se alcanzaban a abrir y generaba cambios en la precipitación.

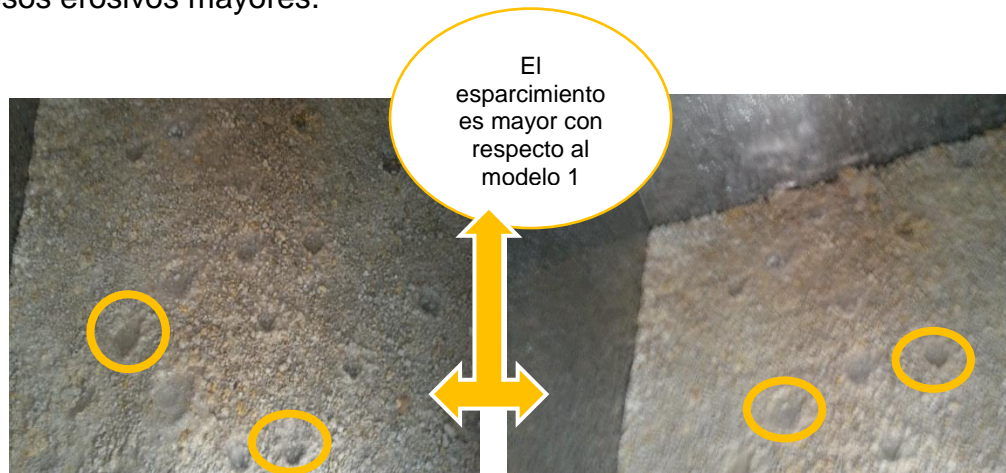
Se está evidenciando que a mayor altura las condiciones erosivas son más fuertes en el terreno y que debido al aumento en la humedad del suelo está provocando procesos erosivos mayores.

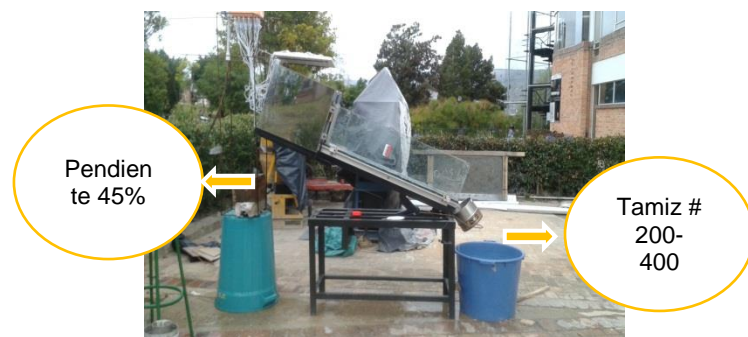
Fotografía 33. Modelo tipo 3 pendiente 45% y 60 mm/hora de precipitación.

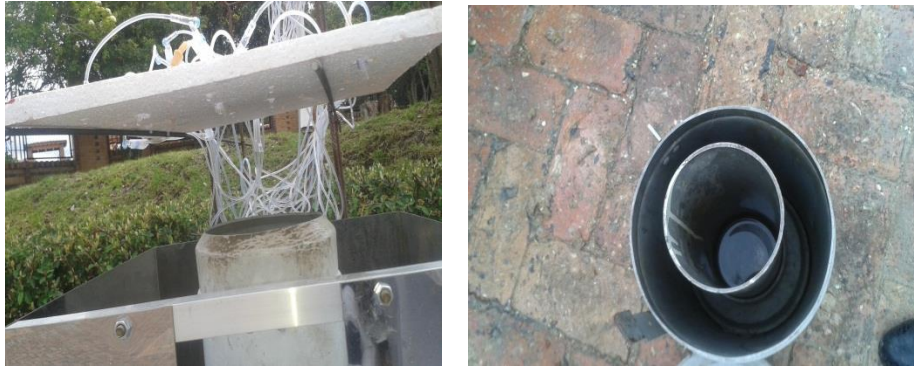
Fotografía 34. Verificación y calibración de la precipitación modelo tipo 3

cambió la altura del tanque de almacenamiento a 2.5 m nivel 0.00 m. Se utilizó el pluviómetro” y se tomaron datos por 10 minutos de la cantidad de precipitación. (Fotografía 34)

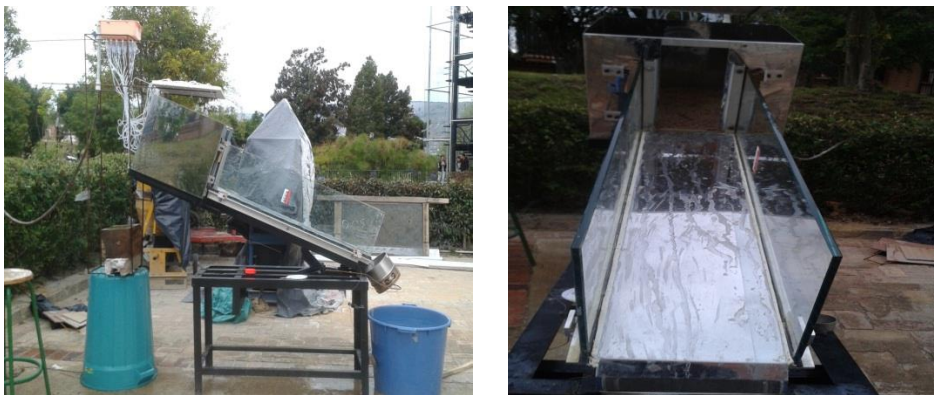
Fotografía 35 . Toma de pruebas modelo tipo 3

Al tener listo cada uno de las anteriores paso se acoplo el modelo nuevamente, ya calibrado todo se dejó listo para el inicio de la tercera prueba de erosión laminar en la formación Tilata de Tunja. Se calibro la altura de caída del agua que fuera de 0.70 m ya que al variar la pendiente esta iba a incidir en que se variara esta distancia.

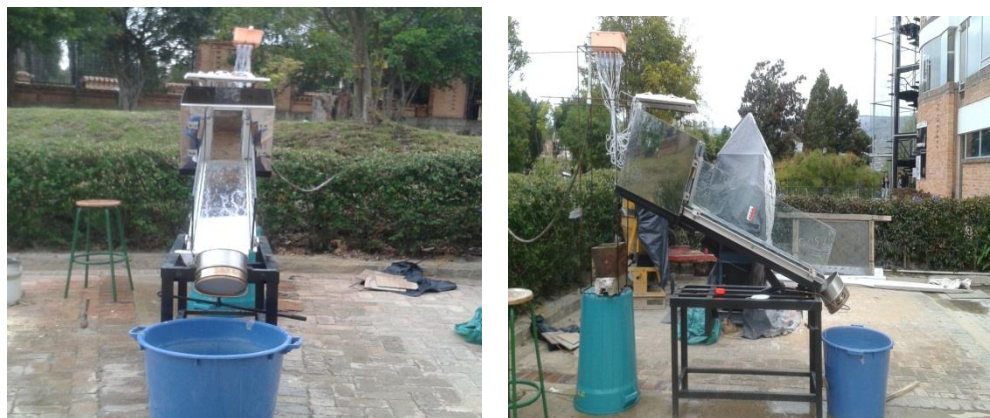
Fotografía 36. Modelación tercera prueba.

Con el acondicionamiento definitivo del equipo se dio inicio a la simulación de la modelación, se registró tiempo de inicio con el fin de tener las dos horas de prueba exactas. Al estar el suelo saturado por las dos pruebas anteriores y tener una condición de pendiente superior, fue evidente que el proceso de arrastre de material de la ladera artificial hacia el canal era mayor, el punto de contacto de la gota con el suelo era menor y la velocidad de la precipitación sobre el terreno aumento proporcional al aumento de la pendiente. El proceso erosivo se notara más en el talud. La cantidad de material recuperado de la zona de descargue fue superior. En la fotografía 36 se presenta la carga de la prueba para la toma de datos del tercer modelo.

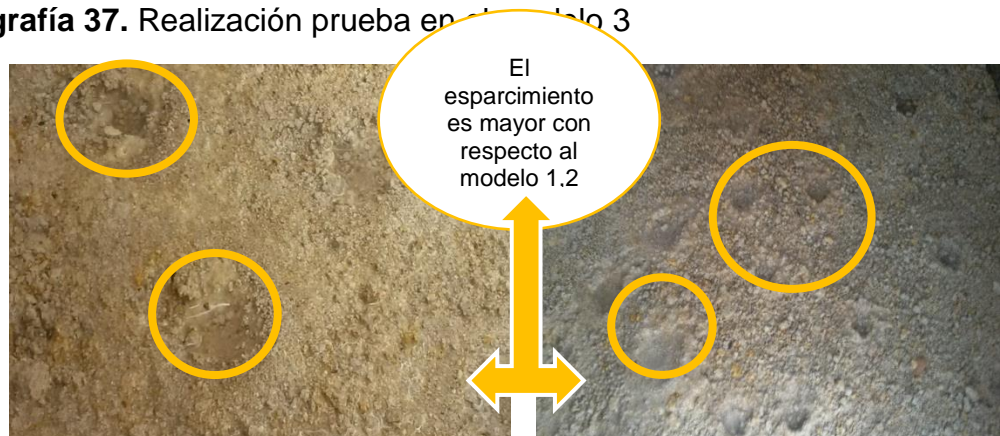
Fotografía 37. Realización prueba en el modelo 3

Para la prueba tres se registraron una cantidad de pérdida de material mayor a las dos pruebas anteriores, el total de material recuperado fue de 0.051 kg. Se puede evidenciar un aumento en la cantidad de material paralelo al aumento de la pendiente. La variación de la cantidad de material perdido entre la prueba dos y tres es pequeña con respecto a la primera prueba, se puede decir que se relaciona directamente con el grado de saturación del material. (Fotografía 37)

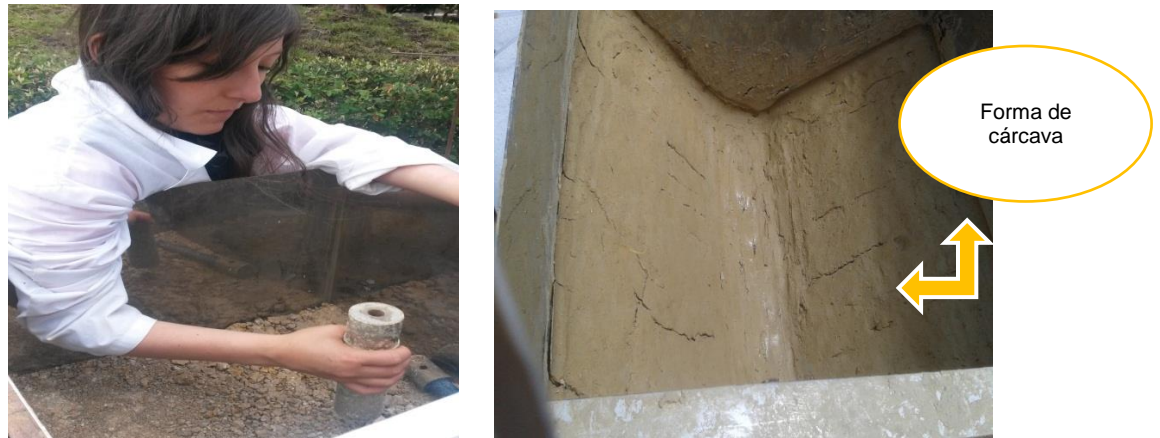
Con el fin de generar condiciones más críticas en el modelo, se retiró el material saturado. En la base se instaló material traído de la formación a una altura de la rasante del canal el cual fue compactado manualmente en capas de 3. Para crear la forma de cárcava se utilizó el material saturado de los anteriores modelos el cual también fue compactado. Como se evidencia fotografía 38 el material a pocas horas de la compactación se contrajo formando pequeñas grietas en el terreno. Material compactado en forma de cárcava con presencia de grietas.

Fotografía 38. Instalación de material en forma de cárcava prueba modelo 3

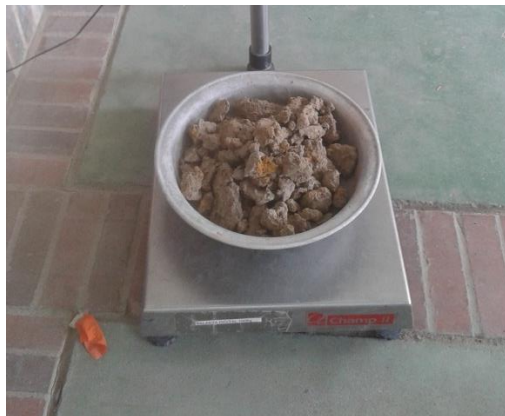
Fotografía 39. Peso de todo el material instalado en la zona de carga.

El material de la formación Tilata (TQt), instalado en la base de la zona de carga a medida se compactaba por capas se pesó.

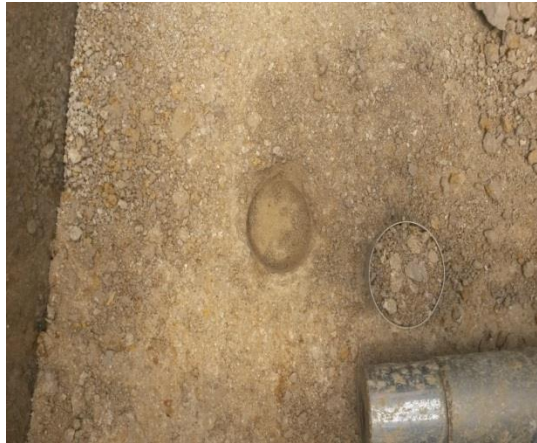
Fotografía 41. Toma de densidad en el material instalado en el modelo.

En la tabla 17 se muestra los datos de entrada para el modelo 4, tomando como base la densidad obtenida en campo por medio del cono de arena de 1.16 gr/cm³, se apisono el material en el modelo reducido a escala y se tomaron pruebas de densidad con la ayuda de una cazuela a la cual previamente se le había obtenido su peso, área y volumen fotografía 41. En la toma de pruebas se obtuvo un peso unitario del material y el volumen. Con el cual se determinó la densidad que se estaba obteniendo en el material, cuando la densidad del modelo fue muy similar a la obtenida en campo se estableció la condición precisa para empezar a tomar las pruebas.

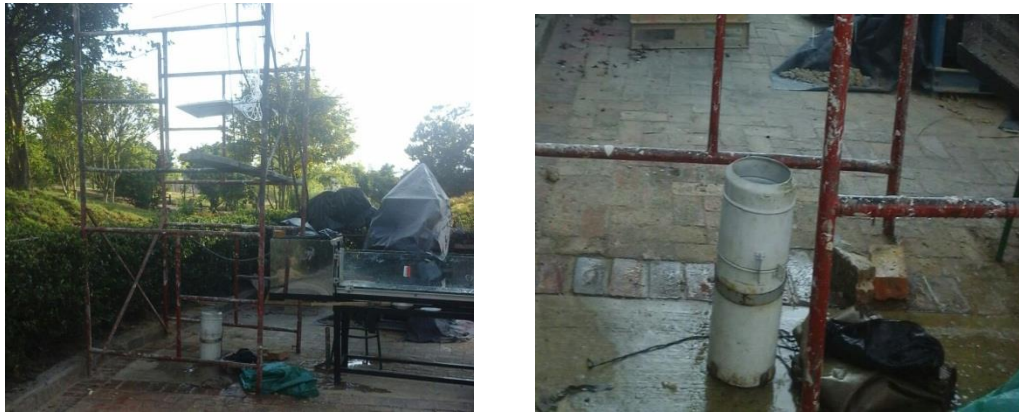
Fotografía 43. Toma de lluvia por medio del pluviómetro. Realizado para el modelo 3

La primera prueba se realizó con una pendiente de 15% y una intensidad de precipitación de 120 mm/ h. (Fotografía 43) Una vez ajustada la precipitación y pendiente se inició la toma de la prueba por un trascurso de dos horas, en el cual se observó el comportamiento de la última capa del terreno. Al tener la distribución de las gotas sobre el total del área de la caja receptora, se inició a calibrar como tal la precipitación. En la Fotografía 27 se observa la

calibración del sistema de simulación de lluvia, para esto se usó el pluviómetro y se tomaron datos cada 10 minutos, haciendo ajustes entre estos hasta obtener la precipitación de 60 mm/hora, que era la primera precipitación de trabajo.

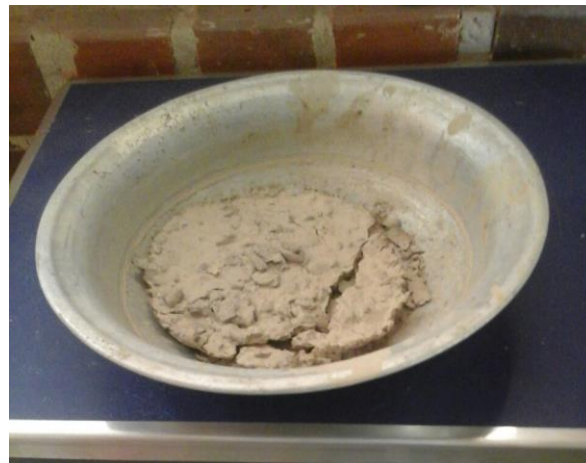
Fotografía 45. Material erosionado con una pendiente del 15% y precipitación de 120mm/h

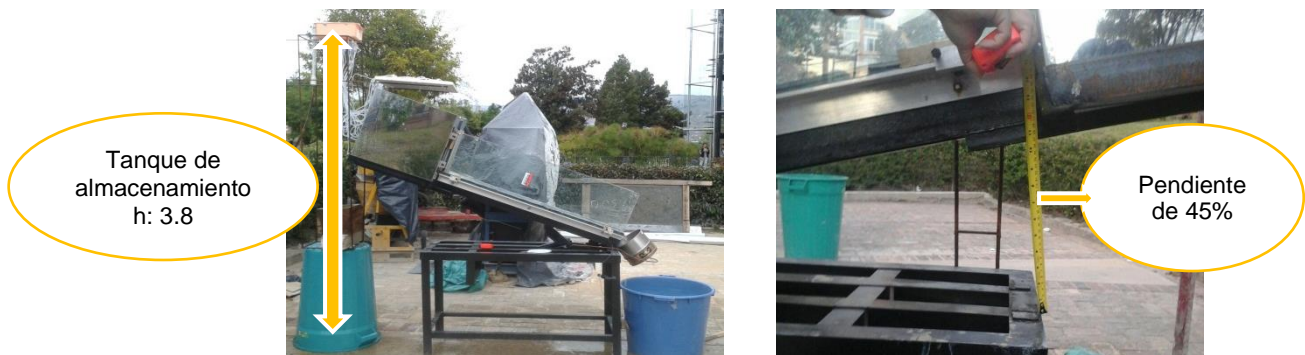
Fotografía 46. Calibración pendiente y precipitación modelo 5.

Para el modelo 5 se trabajó con una precipitación de 120 mm/hora, una pendiente del 45% y una altura del tanque de almacenamiento de 3.80 metros y una caída libre a la caída de la precipitación de 1.00 metro. Este modelo presenta las condiciones más críticas debido a que el suelo de trabajo está previamente saturado, las fisuras son de alrededor de 0.01 m. de ancho, se supone que por las condiciones mencionadas anteriormente el volumen de material erosionado debería ser mayor. (Fotografía 46)

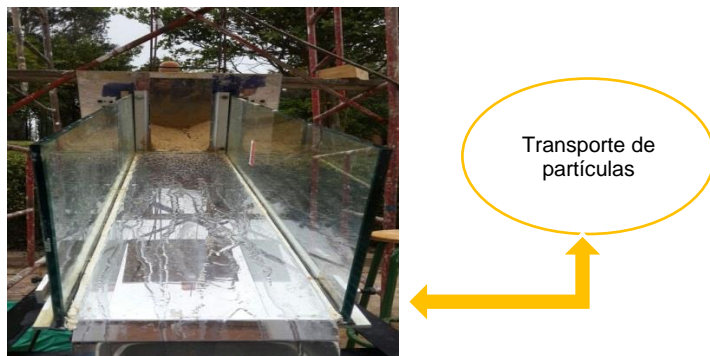
Fotografía 47. Instalación de material en forma de cárcava prueba modelo 3

Con las condiciones previamente establecidas para el modelo 5, se realizó el proceso de calibración de la precipitación, la cual debería ser igual a 120 mm/hora, calibrada con el pluviómetro, se reajustó la pendiente del canal que estuviese dando el 45% requerido.

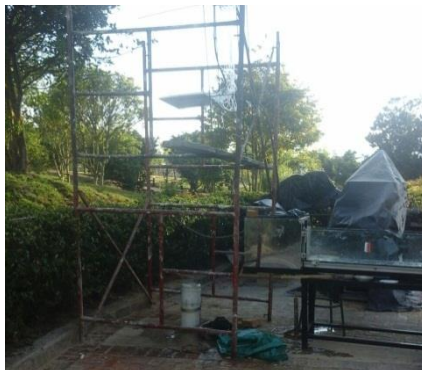
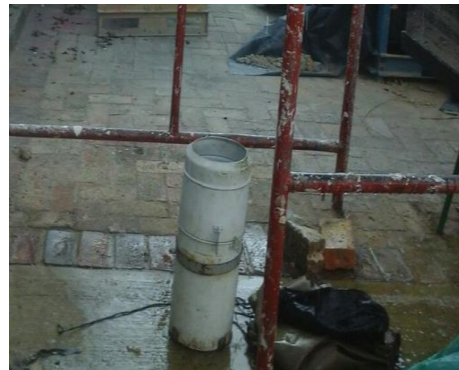
Fotografía 50. Toma de lluvia por medio del pluviómetro. Realizado para el modelo 5

La primera prueba se realizó con una pendiente de 45% y una intensidad de precipitación de 120 mm/ h. (Fotografía 50). Una vez ajustada la precipitación y pendiente se inició la toma de la prueba por un trascurso de dos horas, en el cual se observó el comportamiento de la última capa del terreno. En la Fotografía 50 se observa la calibración del sistema de simulación de lluvia, para esto se usó el pluviómetro.
