INFORME DE PASANTÍA

“APOYO EN EL SEGUIMIENTO Y EJECUCIÓN DE OBRAS DE
INFRAESTRUCTURAS DE CONSTRUCCIÓN, MEJORAMIENTO,
REHABILITACIÓN Y MANTENIMIENTO, DE LOS CONTRATOS DE LA
EMPRESA CADP

UNIVERSIDAD SANTO TOMÁS SECCIONAL TUNJA

FACULTAD DE INGENIERÍA CIVIL

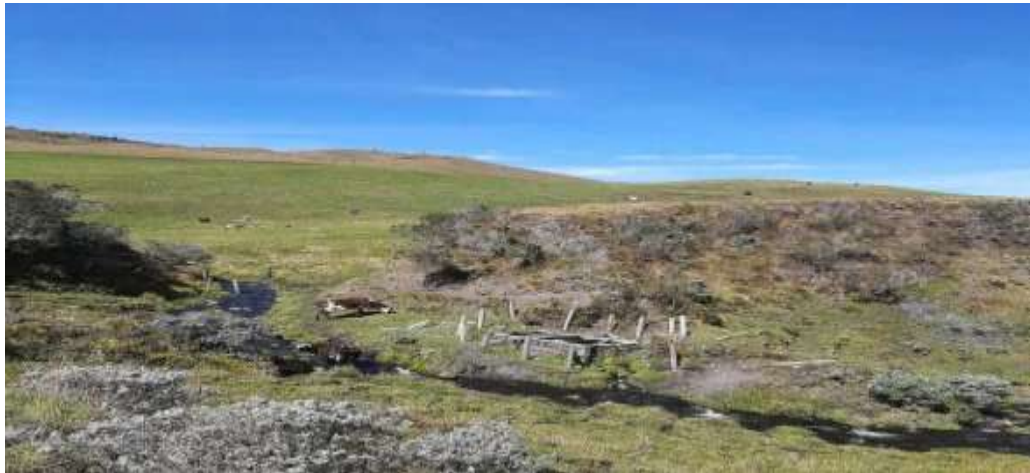
Figura 2 Predio acueducto el mortíño

Se dio inicio a las actividades correspondientes al análisis y supervisión del contrato CP-O-05-2021 cuyo objeto fue: construcción red de aducción y bocatoma del acueducto el mortío”, haciendo un reconocimiento del área a intervenir *figura 2 y 3*.

La vereda El Mortiño contaba con un acueducto que no presentaba una estructura adecuada de captación y en el proceso de conducción ya que el líquido ingresaba al tanque de almacenamiento sin el proceso de desarenización lo cual ocasionaba presencia de arenas y residuos dentro de los tramos de tubería ocasionando obstrucciones y taponamientos que generaban desabastecimiento de este servicio público vital. El problema en mención se incrementaba en los periodos de invierno dado el material de arrastre que naturalmente presenta la fuente se incrementaba, por esta razón se inicia la construcción de la bocatoma y red de aducción,

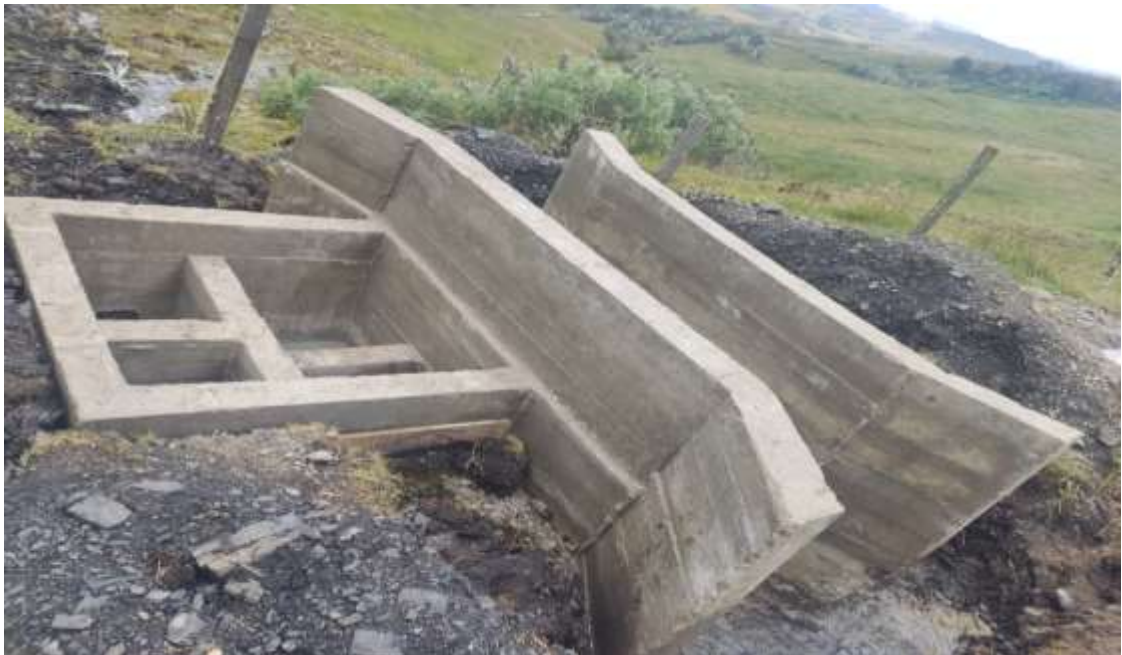
Figura 4 Bocatoma acueducto el mortiño

APOYO A LA SUPERVISIÓN DE LA CONSTRUCCIÓN BOCATOMA: Se dio inicio a las actividades correspondientes a la supervisión de la construcción de una bocatoma de captación de fondo, *figura 4* donde se apoyó en la entrega de los materiales utilizados los cuales fueron Concreto impermeabilizado de 28 MPa y acero de refuerzo 420 MPa, dadas las condiciones de accesibilidad, el concreto se elaboró en obra y como agente de impermeabilización se usó Toxement 1A. La estructura capta 3" de agua, donde está compuesta por aletas de entrada y salida, muro de contención de agua, rejilla de captación de fondo que conduce a caja principal de cuatro compartimentos el primero sedimenta, retiene arenas, hojas y otras partículas, el segundo recibe el líquido sin sedimentos y lo incorpora a la red de aducción mediante una válvula de pie, el tercero contiene la válvula HF 3" de control de incorporación y el cuarto se utiliza para lavado y rebose. Esta caja cuenta con tapa metálica de seguridad para los cuatro compartimentos.

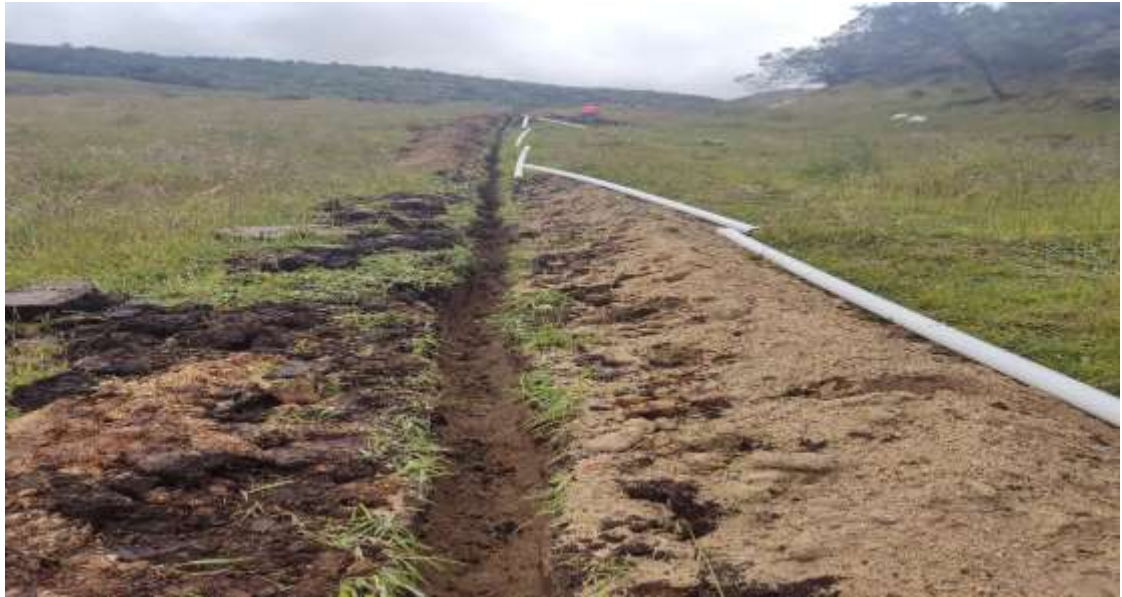
Figura 5 Excavación red de conducción

RED DE CONDUCCIÓN: se utilizó una Tubería de 3" PVC RDE21, *figura 5* una vez localizado el recorrido de la tubería en el terreno, se procede a realizar excavación manual en material común y conglomerado, donde se realizó la supervisión de la excavación teniendo en cuenta una diferencia de cota de excavación no menor a sesenta centímetros, como base y para atraque del tubo se usó arena de peña, *figura 6* el relleno se completa con material seleccionado de la excavación.

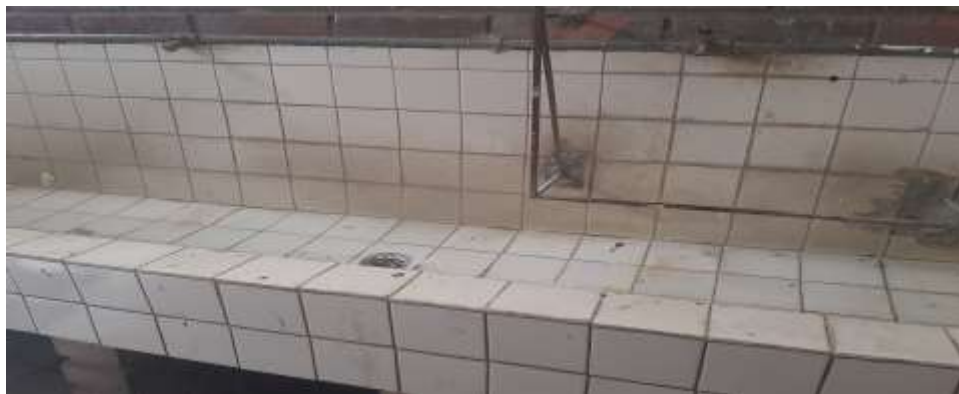
Figura 7 Lavamanos escuela urbana

Inicialmente se encontraron 2 espacios cada uno con lavamanos corrido *figura 7* con llaves tipo acople manguera con goteo y fugas , 3 sanitarios deficientes sin funcionamiento *figura 8* (arboles dañados, acoples con fugas, pega al piso con escapes, tanques no ahorradores de agua), redes hidráulicas sobrepuestas, divisiones en ladrillo a la vista, 2 puertas de acceso, enchape altura de 1 metro, carencia de cielo-rasos, 1 luminaria tipo bombillo y sin tomacorrientes, instalaciones sanitarias con obstrucciones y piso en baldosín desgastado con piezas faltantes. Todos estos factores fueron la causa de cerrar estas unidades.

En el desarrollo del contrato se inspeccionaron las diferentes actividades como fue el retiro de aparatos sanitarios, demolición de lavamanos, demolición de pisos y muros divisorios *figura 9* incluido el que separaba los 2 espacios para formar una sola área, se sellaron 3 puertas dejando única entrada tipo corredera de 1 metro de ancho. En este nuevo espacio se incorporó redes hidráulica, sanitaria y eléctrica, caja de inspección, se fundió placa de piso, pañetes en la totalidad de muros incluyendo filos y dilataciones. Llevando así a obra gris la totalidad del área.

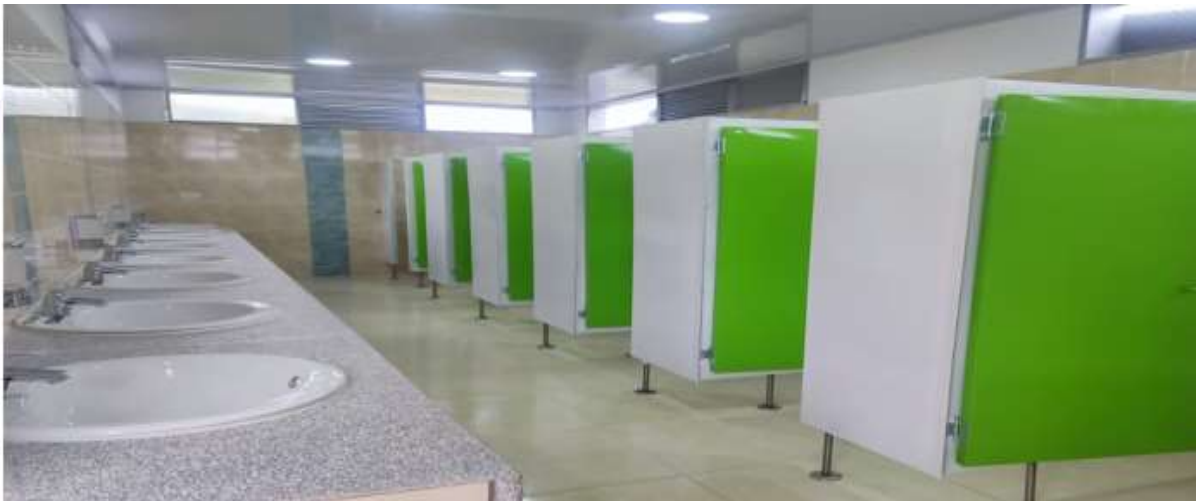
Figura 10 Nueva batería sanitaria escuela urbana.

Se realiza la inspección de la instalación de acabado en muros en la totalidad de paredes y enchape de piso, también se supervisa la construcción de un mesón en concreto reforzado con acabado en granito pulido en el cual se incluyeron 8 lavamanos de empotrar con sus respectivas griferías, acoples, dispensadores de jabón y adicionalmente en estos se dejaron tomacorrientes dobles, se supervisó la instalación de 8 cabinas en acero galvanizado con acabado en esmalte brillante apoyadas sobre herrajes en acero inoxidable y en cada una se suministró un sanitario ahorrador con sus respectivos acoples, puertas y ventanas con vidrio labrado de 4mm se construyeron e instalaron en acero con acabado en esmalte, el cielo-raso se utilizó PVC de 9mm brillante y en el mismo se instalaron 6 luminarias circulares de empotrar tipo led de 18W. *figura 10*

Se inspecciono y se rehabilita y pone en funcionamiento la batería sanitaria con 8 lavamanos y ocho sanitarios totalmente funcionales.

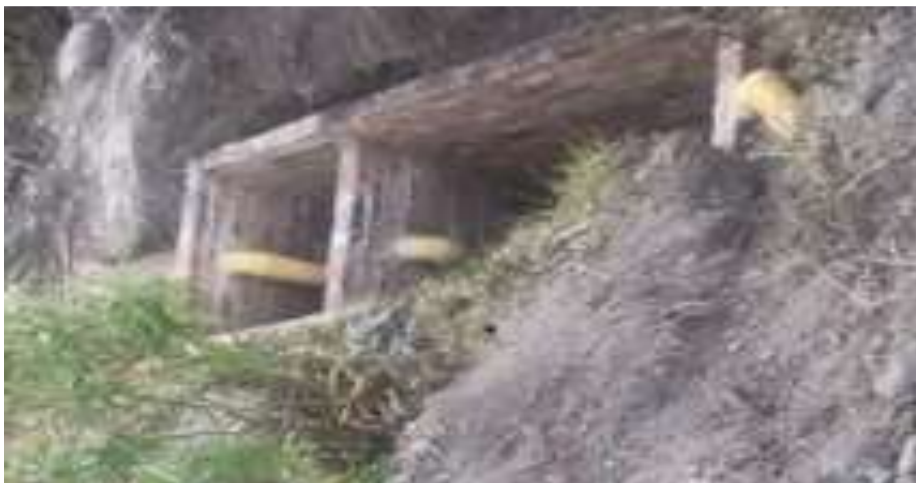
Figura 11 Tanque séptico

Se inspecciono la construcción y entrega de materiales para la construcción de un tanque séptico con su caja de inspección su red de conducción cajas de inspección en ladrillo y sus tapas en concreto reforzado y su placa de piso. *Figura 11.*

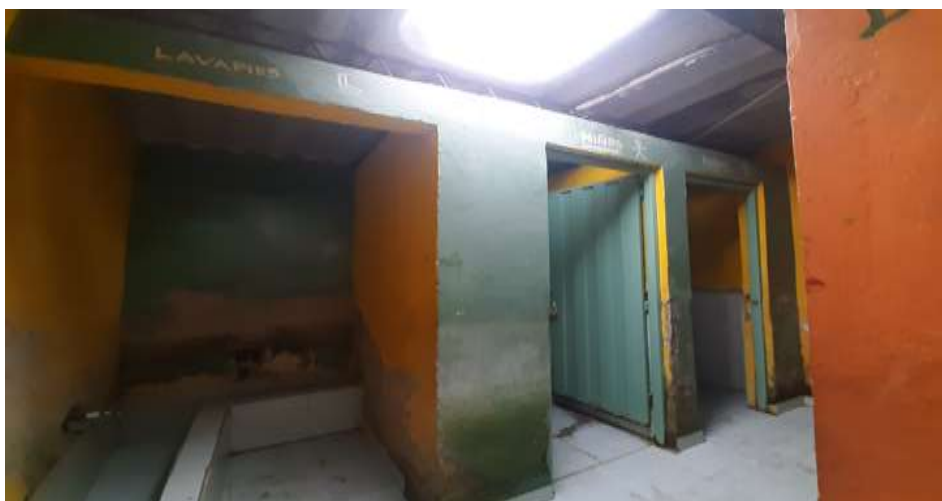
Figura 12 Baños escuela loma alta

Se encontró que la escuela no contaba con baterías sanitarias óptimas para el uso de los niños encontrando un lavamanos que no funciona, sin conexiones hidráulica divisiones en ladrillo pañetados los cuales por la humedad se encontraban en mal estado, puertas de acceso para cada uno de los baños las cuales se encontraban desprendidas, dos sanitarios deficientes sin funcionamiento *figura 12* (árboles dañados, acoples con fugas, pega al piso con escapes, tanques no ahorradores de agua), un lava pies el cual estaba tapado ya que la red sanitaria colapso debido a que no cuenta con un pozo séptico y la caja a donde vierten estas aguas colapso.

Durante el desarrollo del contrato se inspecciona el retiranon de aparatos sanitarios, puertas, demolición de lava pies, pisos, retiró de todo el pañete de los muros ya que este se encontraba con problemas de revoque y desprendimiento del pañete y dejando al descubierto el ladrillo, se retira toda la cubierta del área de los baños ya que las tejas se encuentran rotas, para cada una de estas actividades se tenía que llevar control en cada una de ellas entregando los materiales necesarios para cada actividad y supervisando las labores de los obreros y maestros.

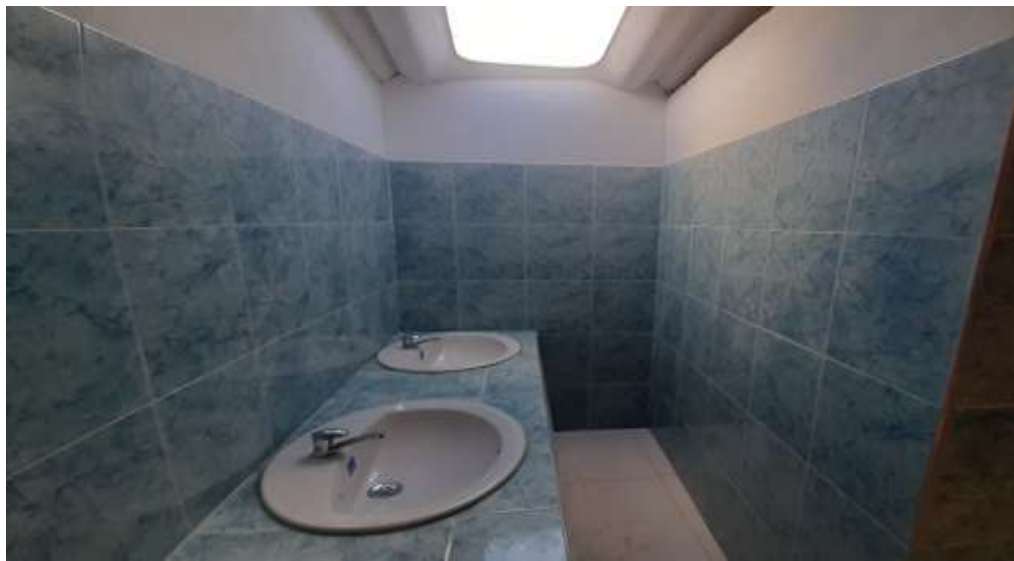
Figura 13 Lavamanos batería sanitaria escuela loma alta

Verificación en la instalación de tubería sanitaria de 4", puntos de desagües pvc de 3" y 4", placa base en concreto, pañete liso muros puntos de agua fría PVC ½ para lavamanos, sanitarios y ducha, se instaló, cubierta en teja fibrocemento N°6, perfilaría metálica para estructura de la cubierta. Se adecuo toda la fachada de la batería sanitaria donde se realizó pintura en vinilo para exteriores, esmalte lamina llena 3 manos se instaló canal con su respectiva bajante para evitar la humedad en la pared de la fachada de la batería sanitaria.

Se realiza supervisión en instalación de acabados enchape de muros en la totalidad de paredes y enchape de piso, *figura 13* también se construyó un mesón en concreto reforzado con acabado en enchape en el cual se incluyeron 2 lavamanos de empotrar con sus respectivas griferías, acoples, dispensadores de jabón y adicionalmente en estos se dejaron tomacorrientes dobles, se suministró dos sanitarios ahorradores con sus respectivos acoples, *figura 14*.

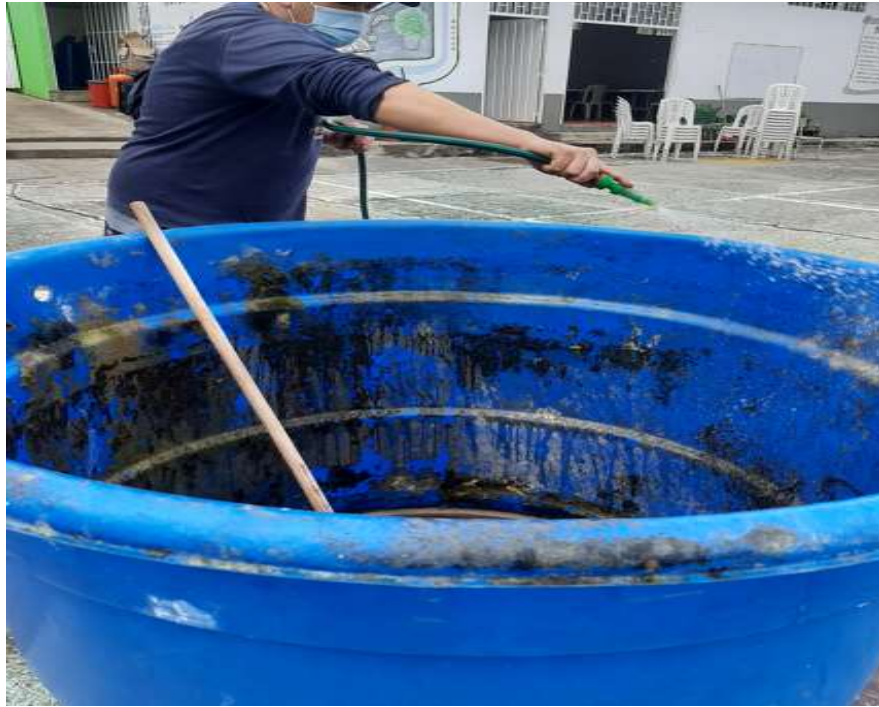
Figura 15 Tanque de reserva colegio de el Cardón

Se realizó visita junto con el ingeniero donde las labores a realizar e inspeccionar fueron las siguientes: En el colegio se le realizó la supervisión en la conexión y lavado de tanque de reserva, y limpieza de red existente. *Figura 15* debido a que el tanque de reserva durante la pandemia no se utilizó y en este se encontraron huevos de rana los cuales ocasionaron una obstrucción en toda la red existente, para la limpieza de la red se tuvo que sondear las tuberías, al tanque de reserva se le realizó mantenimiento y lavado del mismo el cual se utilizó hipoclorito para lavado de tanques. *Figura 16*

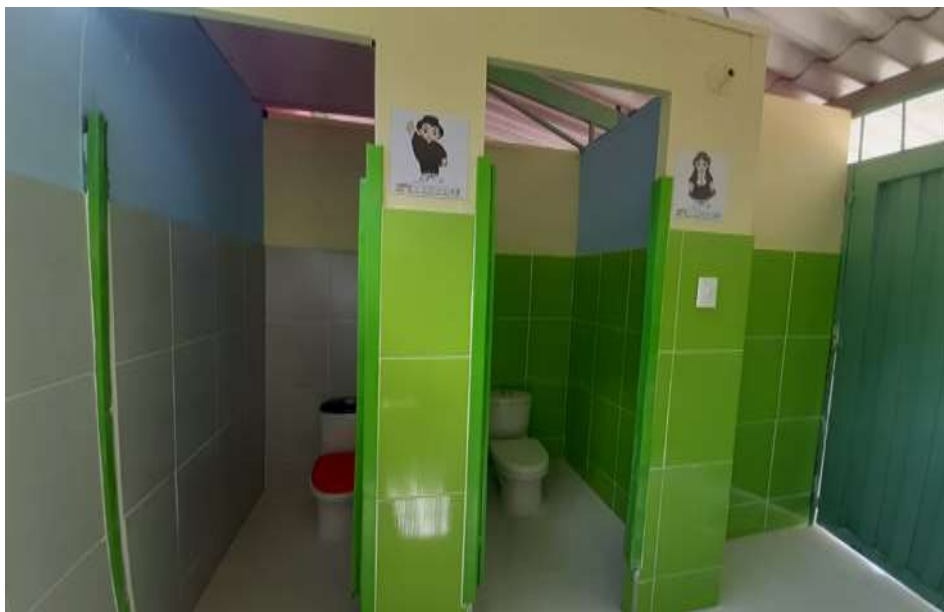
Figura 18 Batería sanitaria escuela agua blanca

Inspección en la Adecuación batería sanitaria para la primera infancia esta batería sanitaria contaba con dos sanitarios uno para niñas y otro para niños los cuales se encontraban dañados y una de las cabinas no contaba con puerta, la red sanitaria

que se encontraba era en tubería de gres la cual inicialmente no estaba contratado el cambio de esta red pero por motivos de taponamiento esta se intervinieron cambiándolas por tubería de PVC para esta adecuación se realizó demolición de placa de pisos de concreto, a medida que se realizaron las demoliciones estas se fueron retirando, se realizó instalación de red PVC-P $\frac{3}{4}$ RDE 11, punto de desagües PVC 3" y 4", luego de contar con todas las instalaciones hidráulicas y sanitarias se procede a realizar la placa base en concreto, se construye mesón en concreto para lavamanos corrido, se realiza la instalación de enchape en porcelana a todas las paredes de la batería sanitaria a una altura de 1,54 m. se pintó el restante de la pared en vinilo tipo uno de acuerdo a los colores sugeridos por el secretario de planeación se elabora la instalación de la puerta faltante de la unidad sanitaria las cuales se pintan con esmalte de acuerdo al color sugerido por la administración, se realiza la instalación de piso en cerámica, se instalan dos sanitarios Kiddy. *Figura 18.*

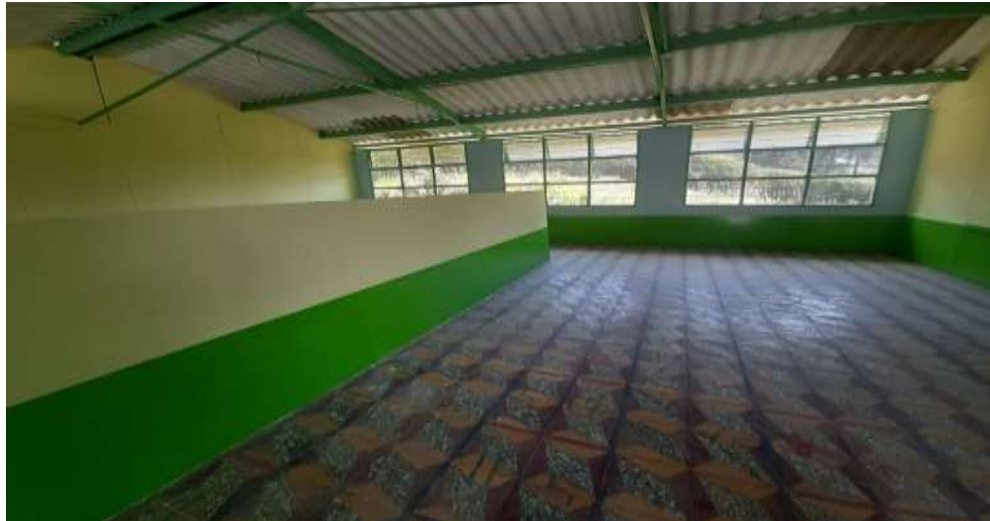
Figura 19 Salón primera infancia escuela agua blanca

Mejoramiento del aula para la primera infancia *figura 19* en la cual se cambió vidrios de ventanas se pintó con vinilo tipo uno y una media caña en esmalte, por petición de la docente se realiza una división en lamina superboard, la cual también se pintó, se adecuaron las instalaciones eléctricas ya que no contaba con toma corrientes.

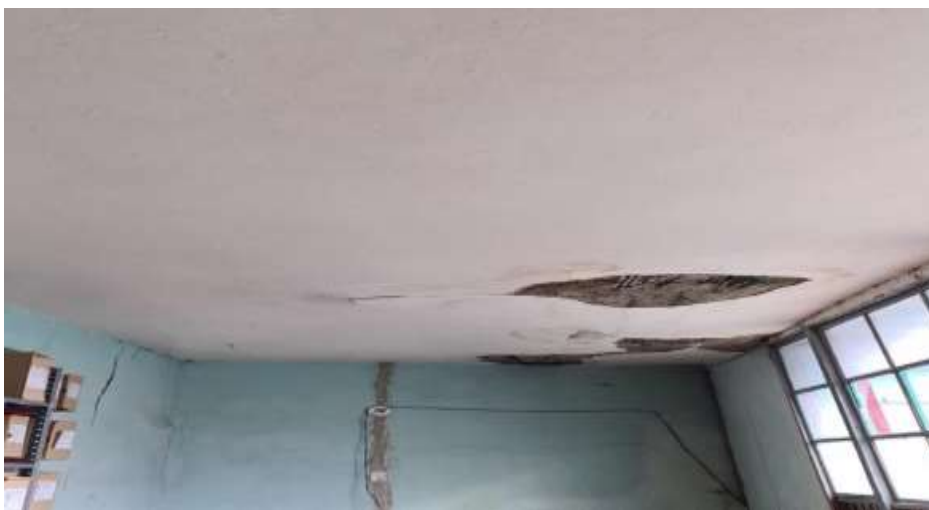
Figura 20 Cielo raso archivo municipal

Que, dentro de los inmuebles municipales, se cuenta con un archivo con alto grado de deterioro que no permite proteger la documentación histórica del municipio, “*figura 20*” en razón a que presenta innumerables goteras por la cubierta antigua construida en teja de barro “*figura 21*” ocasionando desprendimiento del cielo raso en cañizo y como consecuencia afectación por humedad de la documentación allí existente. Así mismo, no ha sido objeto de mantenimiento por parte de la administración desde mucho tiempo atrás. Por la razón anteriormente expuesta, y por las existencias de la ley 594 del 2000 conocida como ley general de archivos, la administración municipal contrato la rehabilitación, mejoramiento y mantenimiento de dichas instalaciones con el fin de proteger el archivo histórico del municipio.

Se realiza inspección de obra, dando inicio a las actividades con el desmonte de la cubierta en teja de barro la cual tenía un área de 180,87 m², donde se procede al desmonte de la estructura en madera. Cuando se tiene el área despejada se realiza el suministro y la instalación de perfilera metálica para la estructura de la cubierta donde las dimensiones y calibre fueron de acuerdo al contrato y estudios previos realizados por la administración, se suministró e instalo canal en lámina galvanizada calibre 22.

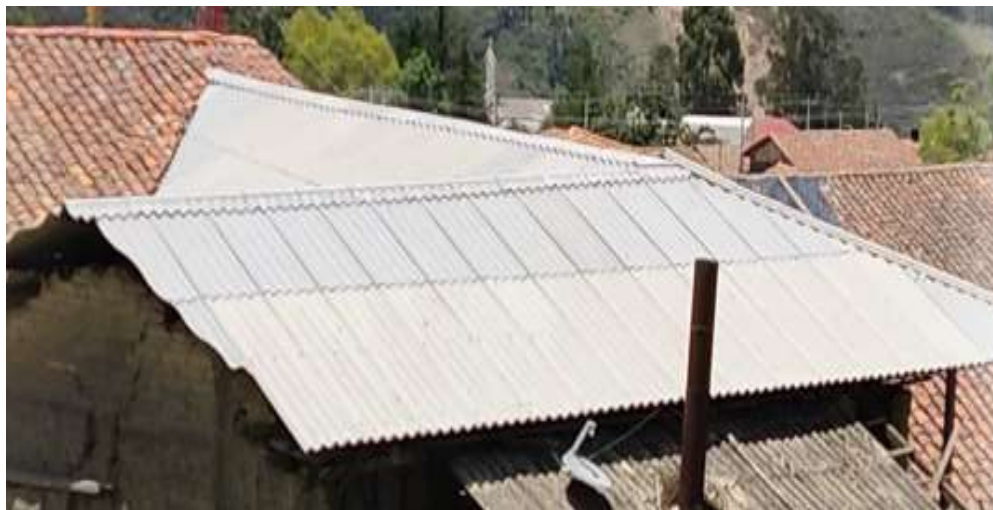
Figura 22 Mantenimiento tejado archivo municipal

Se suministra y se supervisa la instalación de la cubierta en teja fibrocemento con su respectivo caballete ondulado y las límatesas *figura 22*.

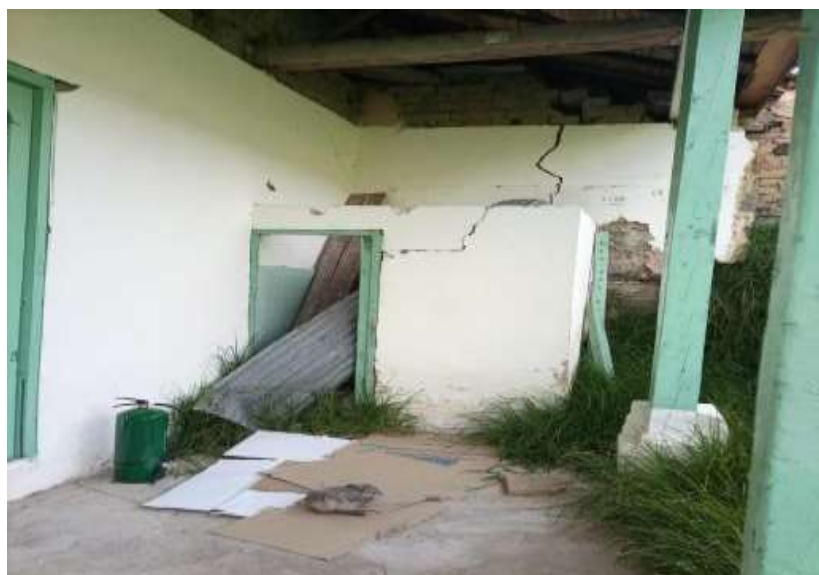
Figura 23 Unidades sanitarias teatro de Boyacá

Por otro lado, el municipio de el Cocuy, cuenta con las instalaciones del teatro Boyacá las cuales están destinadas a actividades culturales, artísticas, capacitaciones y reuniones de todo tipo con el agravante que no cuenta con disposición de unidades sanitarias para mujeres ni para hombres. *figura 23* En consecuencia, se realiza visita donde este requiere realizar las actividades necesarias para brindar a los usuarios las mínimas comodidades sanitarias para la asistencia de eventos que el municipio programe en este lugar.

Se realizó la localización y replanteo para las baterías sanitarias, se ejecutaron demoliciones de muros existentes para realizar las nuevas baterías sanitarias,

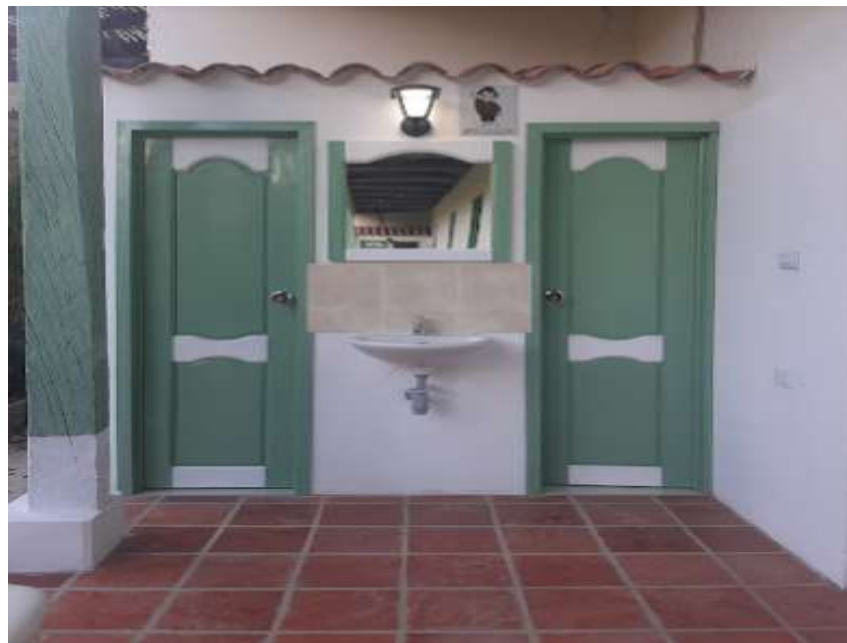
Figura 24 Remodelación unidades sanitarias teatro de Boyacá

Se inspecciona las obras: Retiro de los sanitarios que existían y al empezar el cambio de la red sanitaria se encontró que estas baterías existentes no contaban con conexión domiciliaria de alcantarillado ya que vertían las aguas a un caño de aguas negras que pasa con la mitad del municipio de el Cocuy el cual era el método de alcantarillado que usaban los antepasados este es un canal en forma de bóveda de el cual tiene unas dimensiones de 1.70 metros de alto por 1,10 de ancho, en el cual muchas de las viviendas antiguas todavía vierten las aguas negras llegando estas hasta una quebrada. Por esta razón se le solicito al supervisor de el contrato adicionar los ítems no previstos ya que se tenía que conectar con la red sanitaria al alcantarillado municipal ya que el caño está funcionando solo para aguas de escorrentías, se la realiza la supervisión de la construcción de las baterías sanitarias una para mujeres la cual comprende de dos cabinas en las cuales se instalaron aparatos sanitarios con su respectivo tocador y otras para hombres donde se construyó dos cabinas una con un sanitario y la otra con un orinal, el cual cuenta con su lavamanos y tocador, estas baterías sanitarias cuentan con enchape de piso y pared techo en PVC 9mm lámparas de incrustación puertas en madera con acabados de acuerdo a la arquitectura del teatro *figura 24* , ya que es un predio de interés cultural.

Se Inspecciono la construcción de un canal para la recolección de aguas de escorrentías, dos cajas de inspección, y se instaló la red hidráulica y sanitaria para estos baños, el corredor que conduce a los baños fue arreglado con piso Cúcuta ya que el teatro cuenta con este tipo de piso.

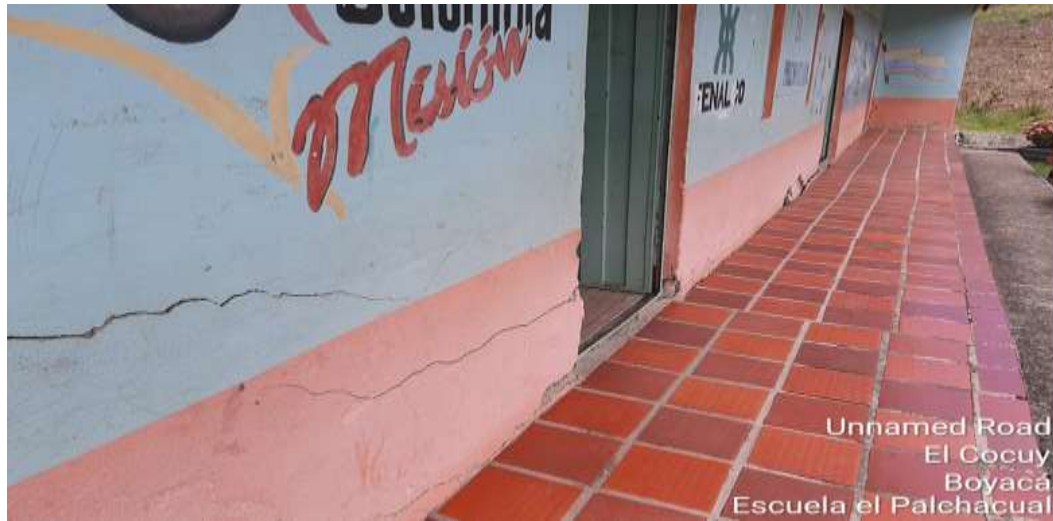
Figura 25 Escuela Palchacual centro

Las condiciones iniciales de la escuela del Palchacual eran las siguientes: Funcionaba en una sede dónde la estructura está compuesta principalmente de ladrillo de cerchas metálicas teja en asbesto cemento por la carencia de la estructura y el tipo de suelo donde se fundó la escuela presenta fallas que amenazan con el colapso total de la estructura generando riesgo tanto a docentes como estudiantes *figura 25* por lo tanto la administración en los estudios previos y en los análisis que Se realizaron toma la decisión de habilitar la escuela antigua una escuela donde la gran mayoría de su estructura corresponde a una estructura prefabricada con teja de asbesto cemento montada sobre estructura metálica contaba con unos pisos en madera carecía de cielorrasos, *figura 26* la batería sanitaria existente antes de la intervención corresponde a sanitarios que no son ahorradores los cuales se encontraban deteriorados rotos en su mayoría carentes de todo tipo de implementos como árboles acoples están totalmente abandonada la estructura y se utilizaba como depósito de todo lo que en la institución educativa establece como vienes no utilizable pupitres viejos mesa lámparas.

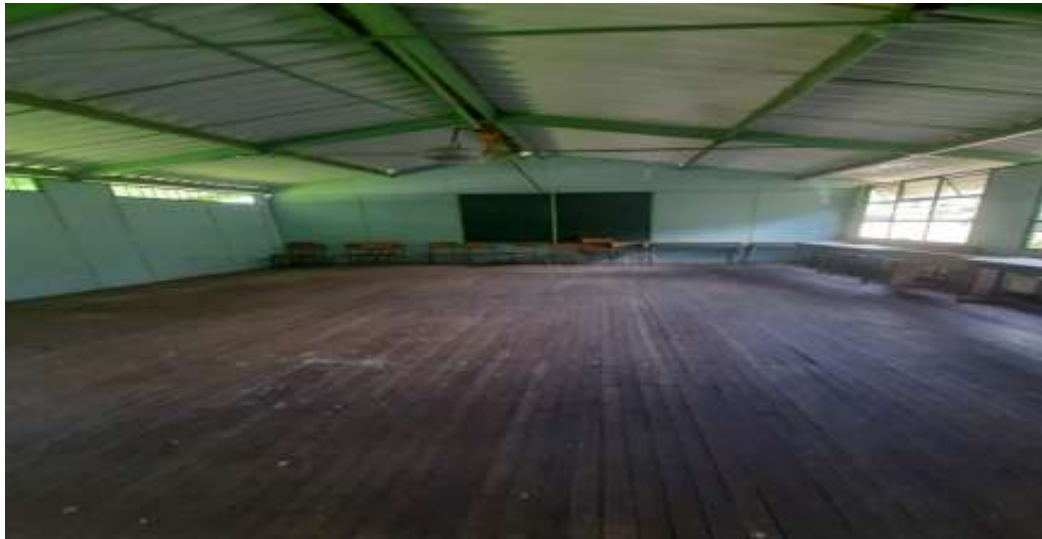
Figura 26 Escuela antigua Palchacual centro

Adicionalmente la batería sanitaria carece de un receptor final del agua procedentes de los sanitarios y lavamanos también Cabe destacar que la cubierta está totalmente colapsada la mayoría de las Tejas presentan fisura roturas hay elementos faltantes y las goteras hacen presencia en gran parte del área, alguna de las láminas que hacen parte del entorno de esta construcción están fisurada y de hecho a la entrada algunas presentan elementos rotos y partes faltantes la estructura carece totalmente de andenes la totalidad de los vidrios de las ventanas

presentan roturas y muchas piezas están también faltantes por el estado de la construcción se nota que hace bastante tiempo fue abandonada y dejado solo como depósito.

Establecidos los nuevos diseños de las adecuaciones mejoramiento y puesta en marcha de la escuela del Palchacual se interviene para lo cual se realiza la inspección de demoliciones de algunos muros de la batería sanitaria existente, la estructura metálica se desmonta en su totalidad y se le hacen las adecuaciones para la nueva cubierta, *figura 27*, la totalidad del área de la cubierta se reemplaza y se hace en teja de eternit dándole un acabado en pintura color rojo.

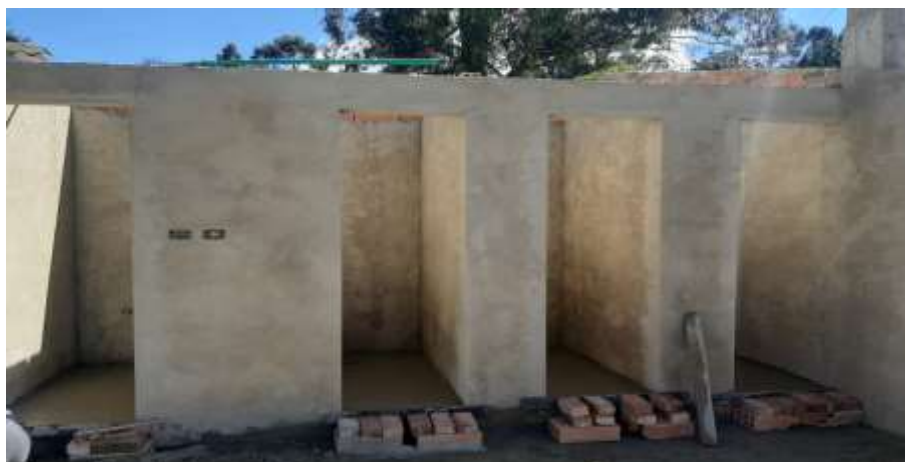
Figura 28 Construcción batería sanitaria Escuela antigua Palchacual centro

Se realiza la inspección de ampliación en muros para lograr establecer dentro de esta área antigua un salón de clase principal un salón de clase auxiliar con depósito, una sala de sistemas y una batería sanitaria que cuenta con una unidad para niñas, una unidad para niños y una unidad para los docentes, *figura 28*, Igualmente realizan la apertura de una ventana para ventilación como para iluminación de los salones, se funden las placas de piso totalmente, se pintan los muros con vinilo tipo 1 la totalidad de la estructura metálica se pinta en esmalte es necesario para las nuevas batería sanitaria la instalación de puertas en lámina con acabado en esmalte las batería sanitaria como los salones el piso se le instala enchape, el techo se le instala cielo raso en PVC de 9 mm, Igualmente se hace una estructura de base en Zapata columna en concreto reforzado, placa sobre la cual se instala un tanque de 500 litros, se construye adicionalmente un tanque séptico con su caja de inspección su red de conducción y sus tapas en concreto reforzado tanto placa de piso este queda totalmente enterrado.

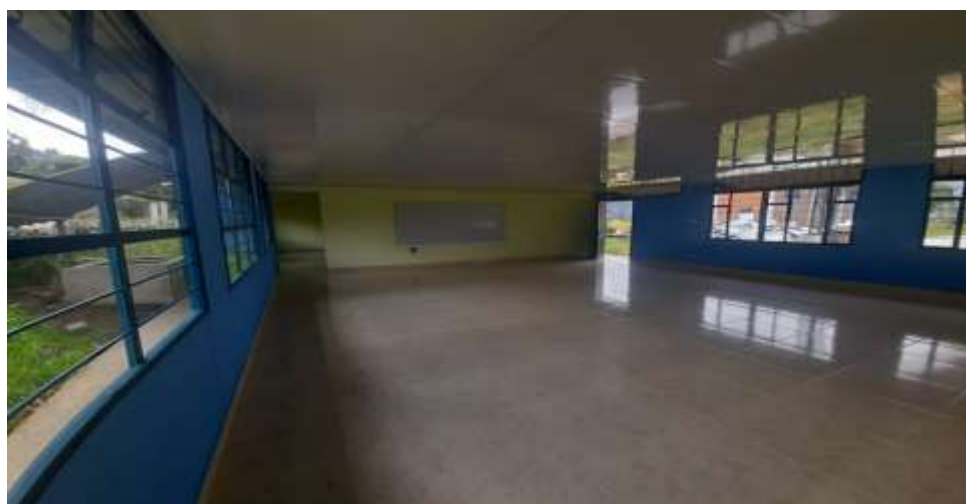
Figura 29 rehabilitación Escuela antigua Palchacual centro

En la unidad sanitaria se inspecciona la instalación de: enchape a los muros se suministran sanitarios ahorradores se instalan lavamanos de colgar y se colocan espejos así como dispensadores de jabón líquido, la totalidad de las instalaciones eléctricas es necesario hacerlas, incluida la acometida la instalación de un contador Con su respectiva caja y sus puntos eléctricos teniendo en cuenta que se construyó una sala de sistemas la cual debe llevar el respectivo Polo a tierra, todos los puntos eléctricos incluyen también las lámparas incrustadas en el techo de PVC. *Figura 29.*

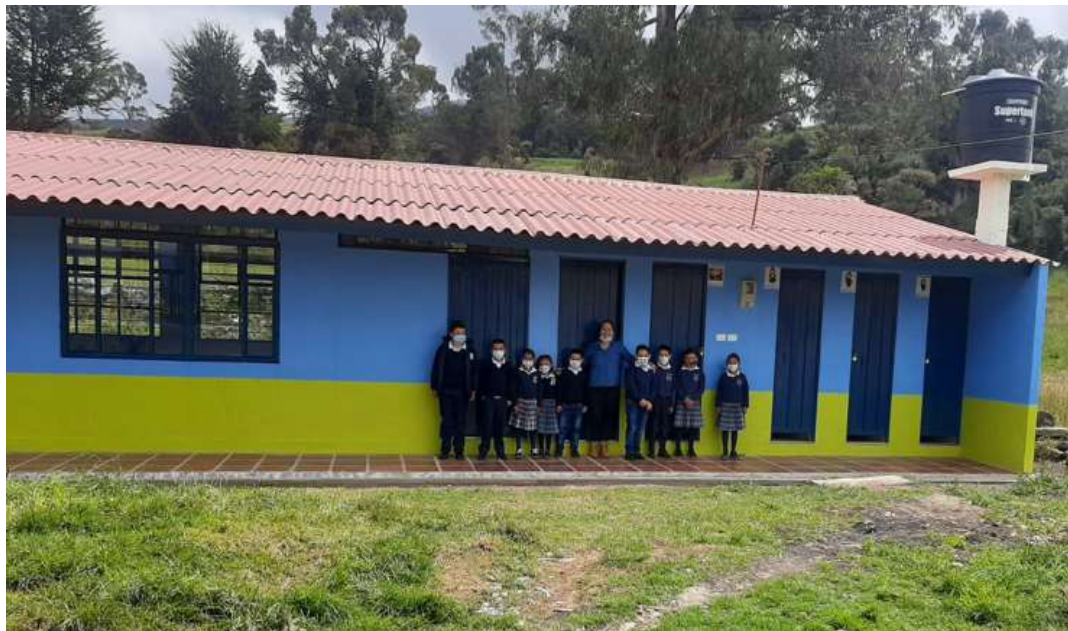
Figura 30 Rehabilitación fachada Escuela antigua Palchacual centro

A la totalidad de las ventanas se instala vidrio transparente nuevos de 4mm. los muros que inicialmente tenían partes faltantes con las partes que se demolieron se ha logrado sacar láminas para hacer los respectivos reemplazos y que quede totalmente uniforme en un solo alineamiento un solo acabado.
