**Paciente: Análisis patológico de edificio Caja de compensación Familiar -  
Comfamiliar seccional Tumaco**

**POSTGRADO DE ESPECIALIZACIÓN EN PATOLOGÍA DE LA CONSTRUCCIÓN**

**TRABAJO PROFESIONAL INTEGRADO (TPI)**

**JUNIO DE 2024**

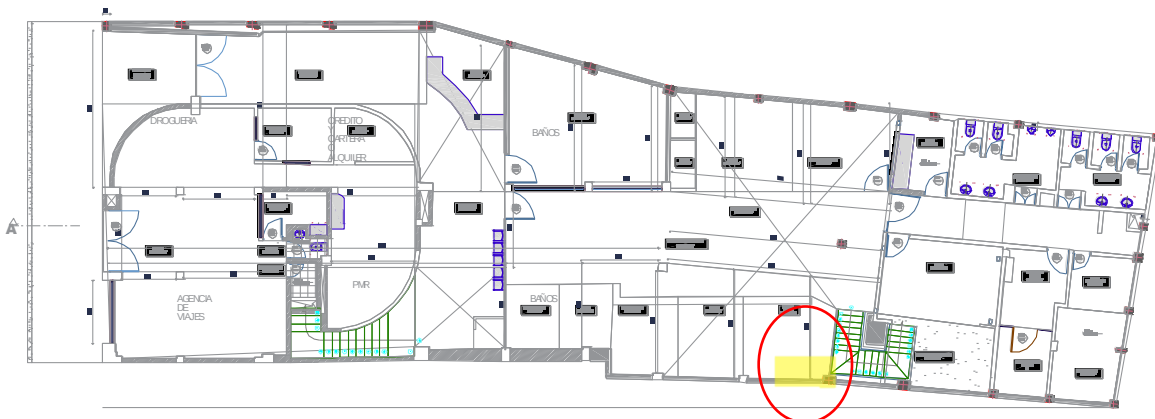
Ilustración 2. Levantamiento de humedades piso uno zona posterior

A continuación, se presenta el registro fotográfico y la ubicación de este tipo de lesiones que están afectando algunos elementos del edificio:

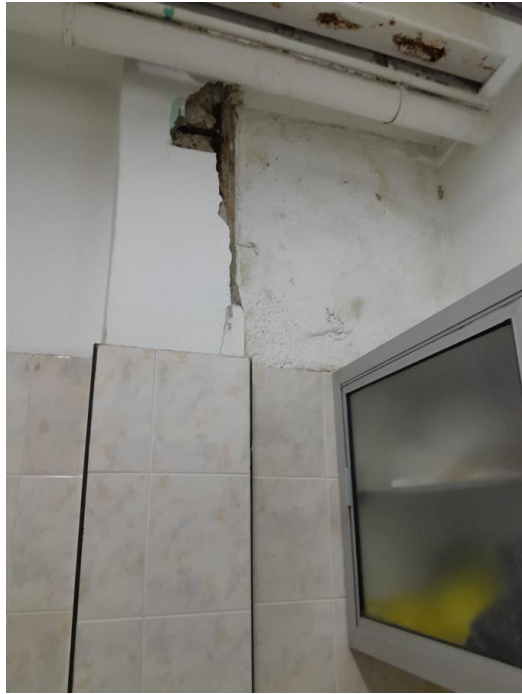
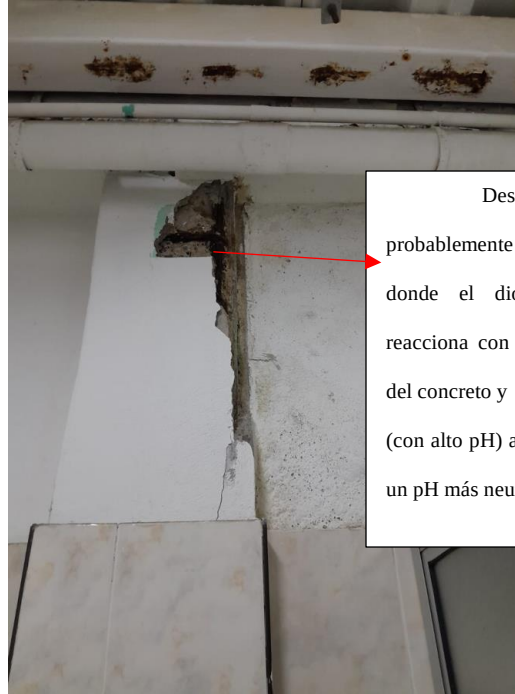
Descascaramiento producido probablemente por el efecto de la carbonatación, donde el dióxido de carbono atmosférico reacciona con la humedad dentro de los poros del concreto y convierte el hidróxido de calcio (con alto pH) a carbonato de calcio, el cual tiene un pH más neutral.

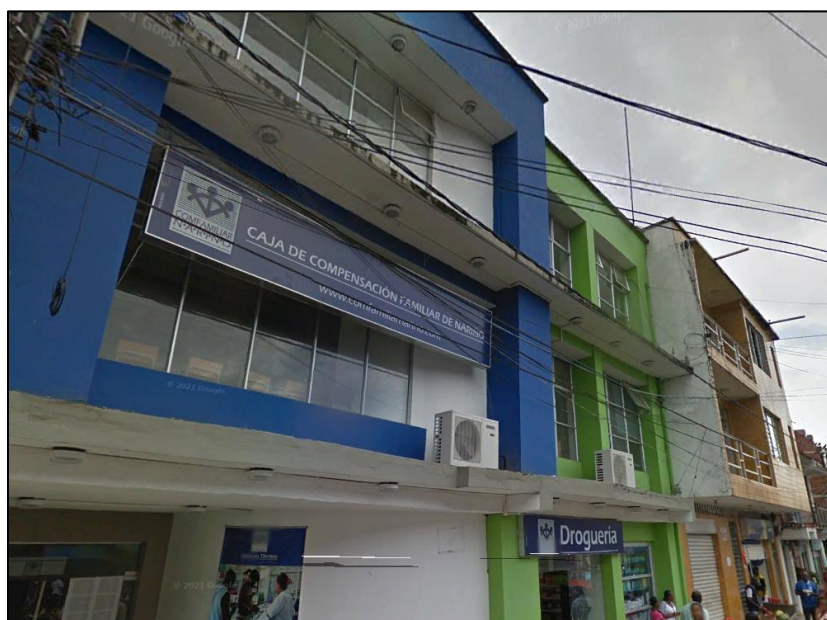
Ilustración 14. Edificaciones vecinas

Se observa normalidad en las edificaciones vecinas, no se evidencia asentamientos diferenciales preocupantes, claro está, solo el deterioro normal de la zona, por humedades de tipo físico, muy normal y común en la zona.

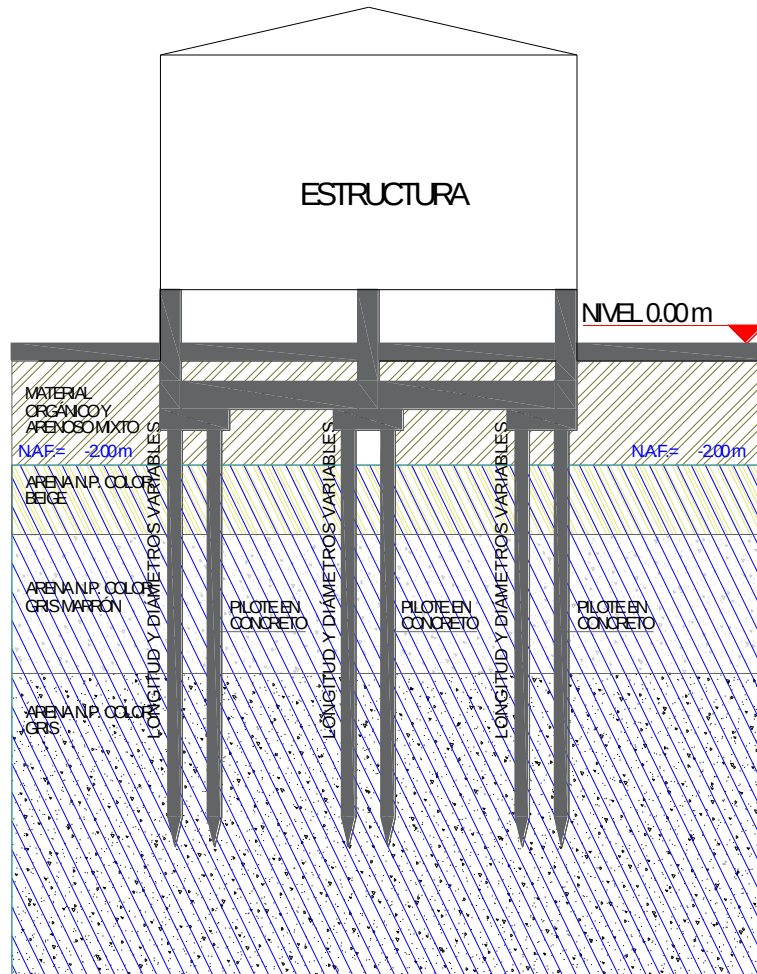
Ilustración 21. Detalle constructivo de sistema de cimentación profunda, (pilotes)

En el caso de un evento sísmico de la magnitud correspondiente al análisis de licuación, la estructura con los pilotes presentará asentamientos muy bajos inferiores a 20 mm. Sin embargo, las placas de contrapiso podrán sufrir deformaciones cuya única solución sería diseñar la losa de contrapiso de tipo aéreo, lo cual se considera representa un costo excesivo.

Se deberá fundir los pilotes en sitio, con un concreto estructural y reforzamiento recomendado por el ingeniero calculista

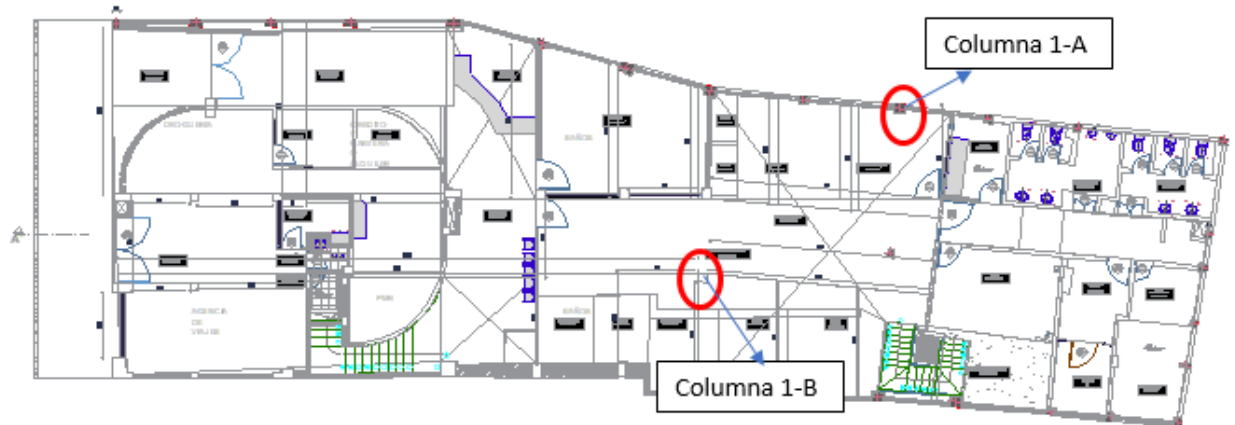
Ilustración 35. Ubicación de escaneo de elemento nivel uno

Otro ensayo que se realizó fue el escaner de algunos elementos estructurales, indicados a continuación con la ubicación dentro del plano arquitectónico y nivel de toma de ensayo:

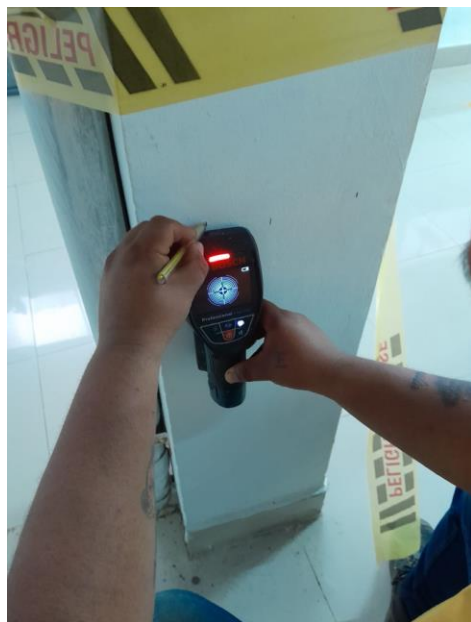
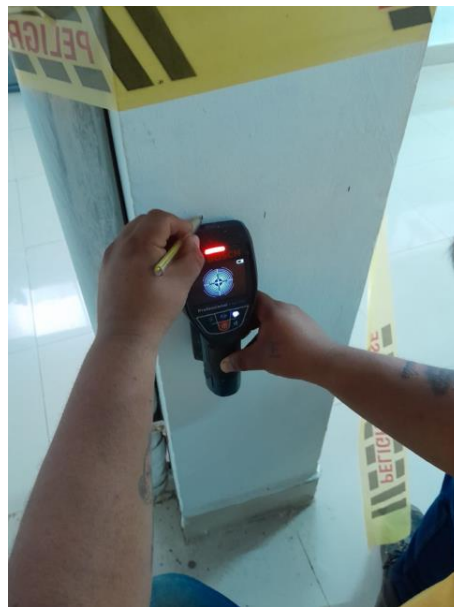
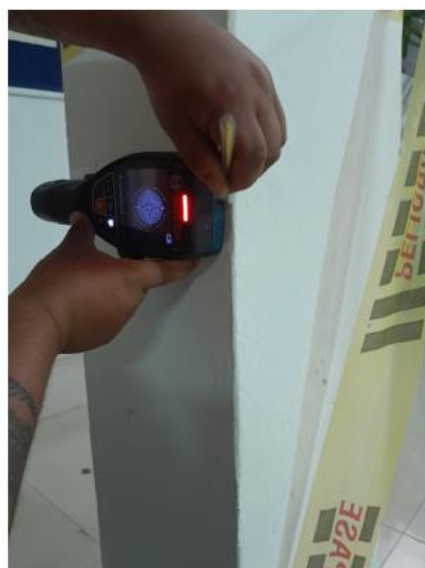
Registro fotográfico de escaneo de los elementos mencionados en campo.

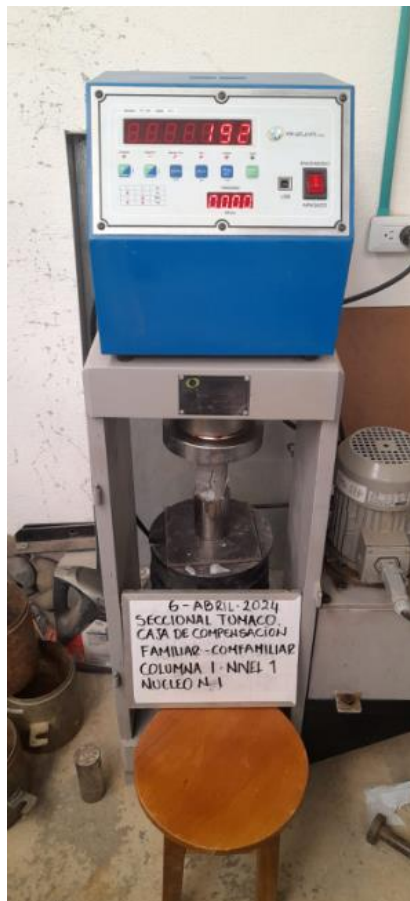
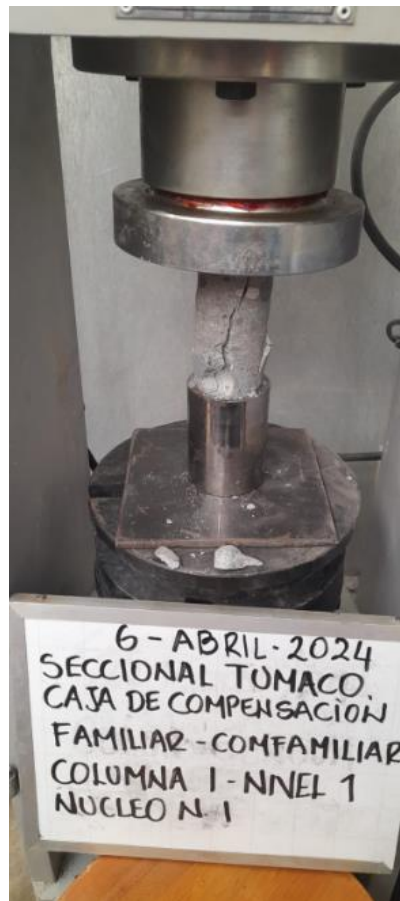
Ensayo de compresión a los núcleos de concreto tomados en obra:

Se indican las fotografías del ensayo en la prensa hidráulica de los núcleos de concreto tomados en Tumaco:

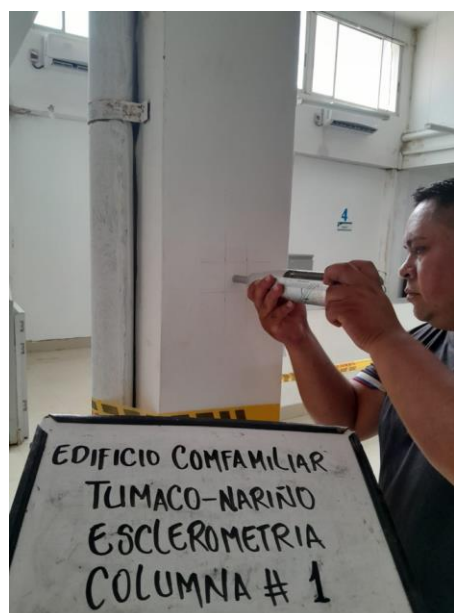
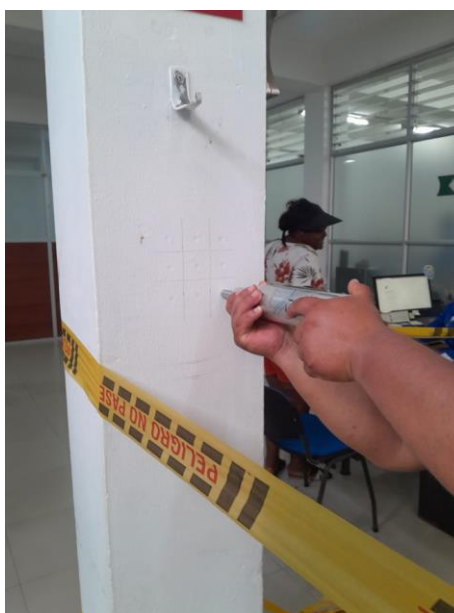
A continuación, se presenta el reporte de dicho ensayo no destructivo, teniendo en cuenta que se tomaron lecturas en dos columnas por nivel, tal como se muestra en los planos arquitectónicos:

En cuanto a la estructura en general, y según los resultados de la rotura de núcleos y ensayos de esclerometría, se puede concluir que la resistencia a la compresión de los elementos

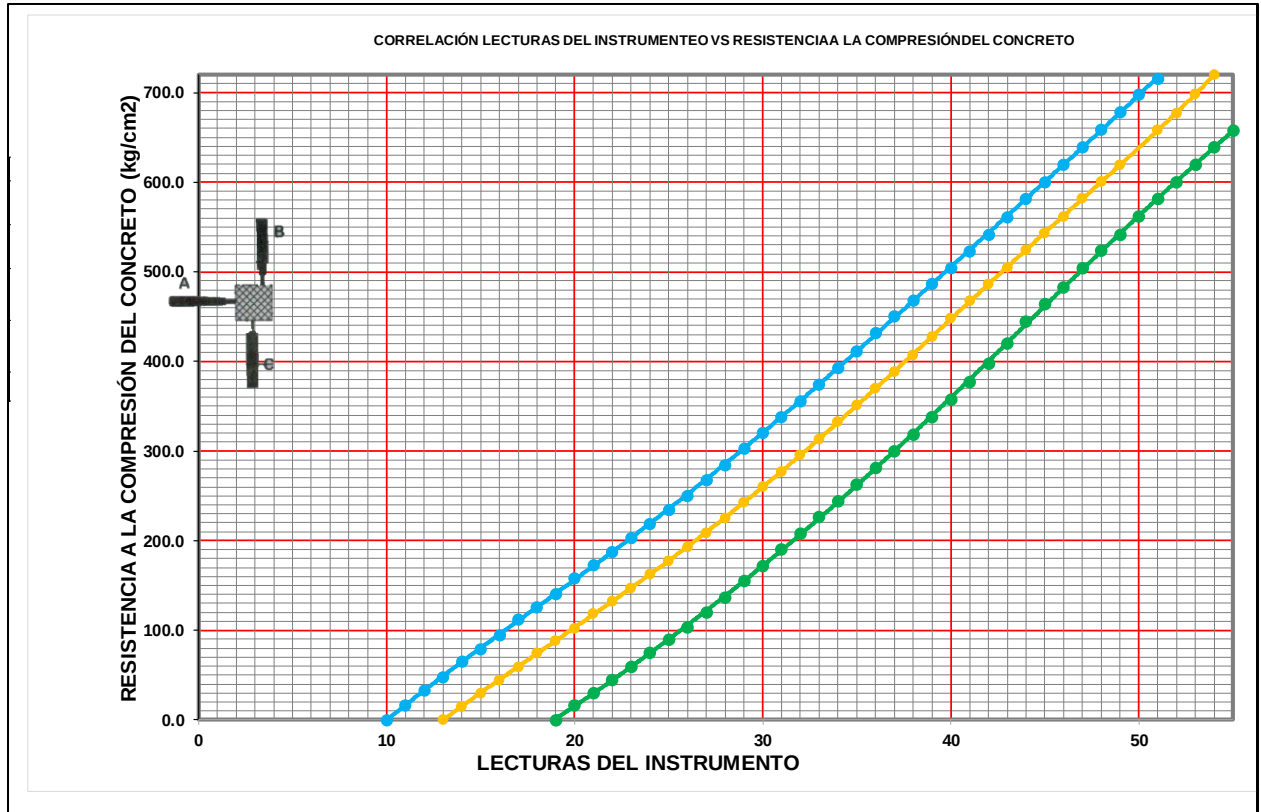
Ilustración 46. Parámetros de correlación de lecturas del instrumento vs resistencia a la compresión del concreto

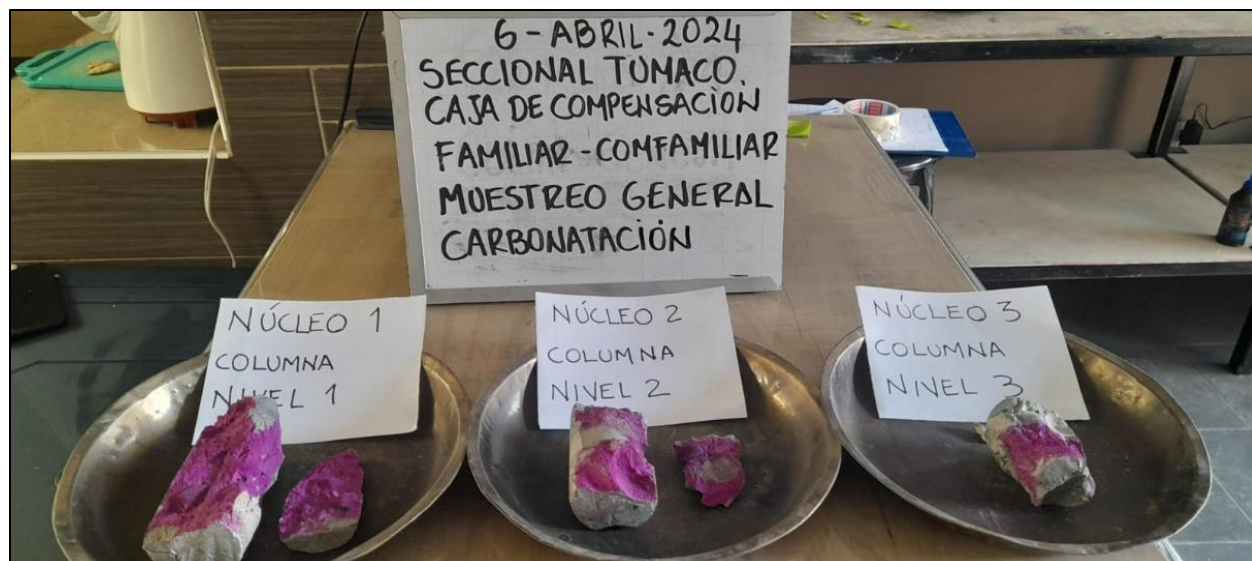
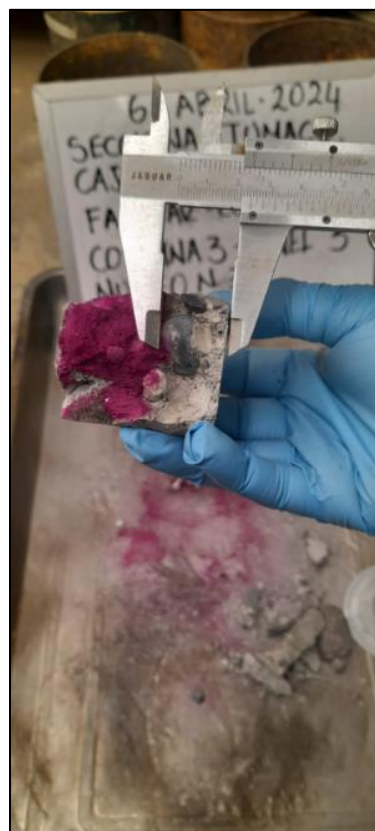
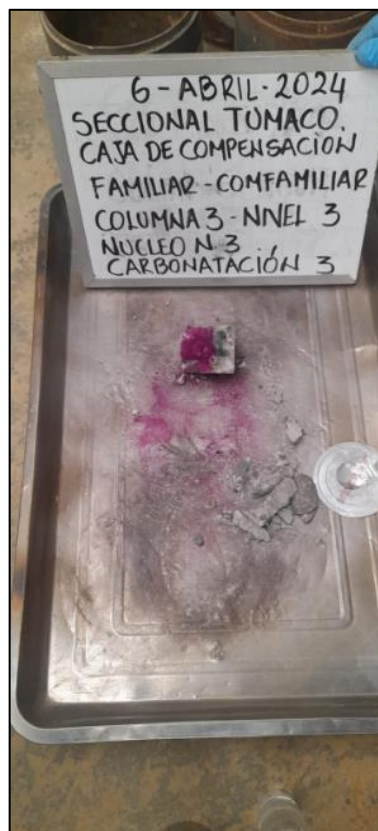
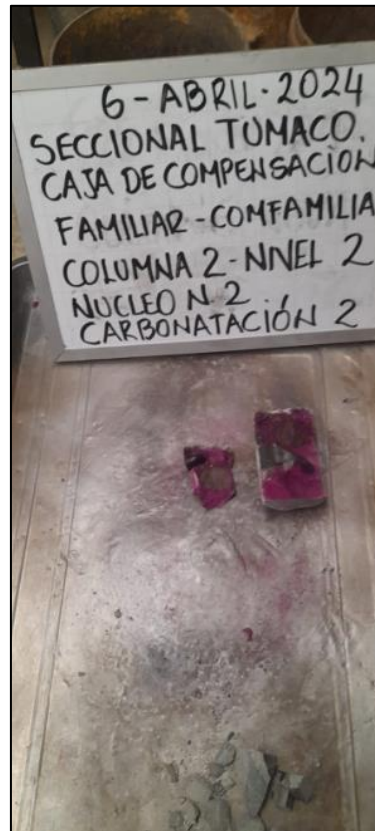
De los núcleos tomados en los tres elementos estructurales, se fallaron e inmediatamente se elaboró el ensayo de carbonatación con la fenolftaleína

En este caso se fallaron 3 núcleos donde se evidenció que dos de ellos no tienen problema, sin embargo, el tercer núcleo, recuperado en el tercer nivel de la estructura, presenta un nivel de carbonatación de 21 mm de espesor, teniendo en cuenta que los aceros de refuerzo, están ubicados a 35 mm con respecto a la superficie del concreto, se puede pensar que es un daño medio algo superficial, que va afectando poco a poco este elemento, el cual se deberá proteger de manera adecuada, conforme se recomendará más adelante.

En cuanto a la patología presentada por corrosión, hay que tener en cuenta el resultado del análisis de carbonatación, el cual en el tercer nivel nos arrojó un valor preocupante, por ende es muy importante poner atención a este tipo de lesiones.

Para corregir este punto de corrosión, se deberá escarificar toda el área afectada de la columna y hacer una limpieza profunda del acero con un cepillo metálico, luego aplicar producto anti carbonatación de muy buena calidad, este compuesto lo que hará es frenar el ingreso de dióxido de carbono a la columna, luego de esto una pintura antioxidante a los aceros, resanar con un mortero estructural la zona escarificada de la columna, que nos garantice una buena resistencia cuando seque, y finalmente aplicar el estuco plástico y pintura vinilo tipo I a las caras de la columna para finalizar la intervención del elemento afectado.

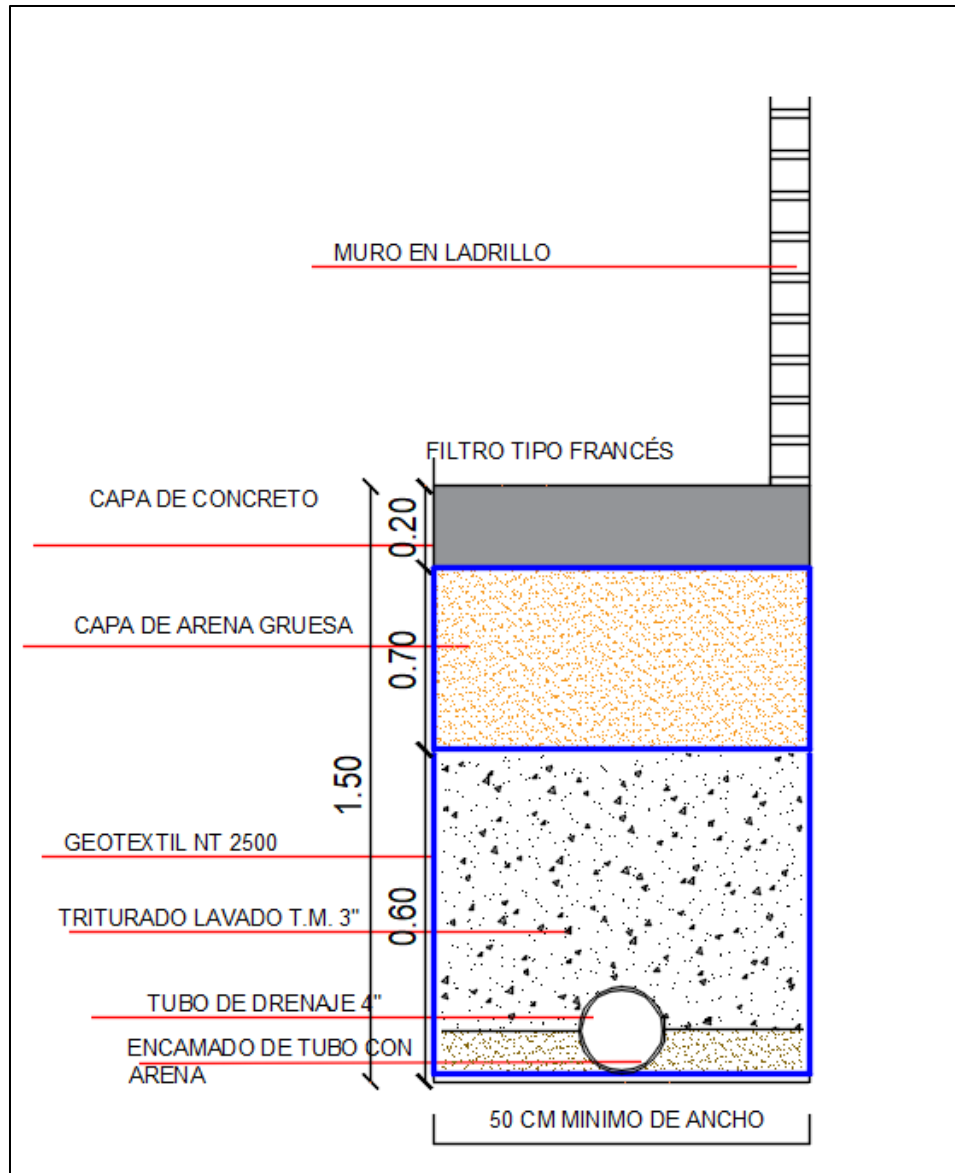
Ilustración 52. Detalle de filtro tipo francés por debajo de los muros para evitar la patología por capilaridad

Una vez realizada esta actividad, se procederá a reparar los muros y superficies afectadas por la humedad por capilaridad, retirando los repellos y aplicando productos adecuados para evitar la humedad, luego de esto se procede a pintar nuevamente con pintura vinilo tipo 1.

A continuación, se presenta el detalle constructivo del filtro:

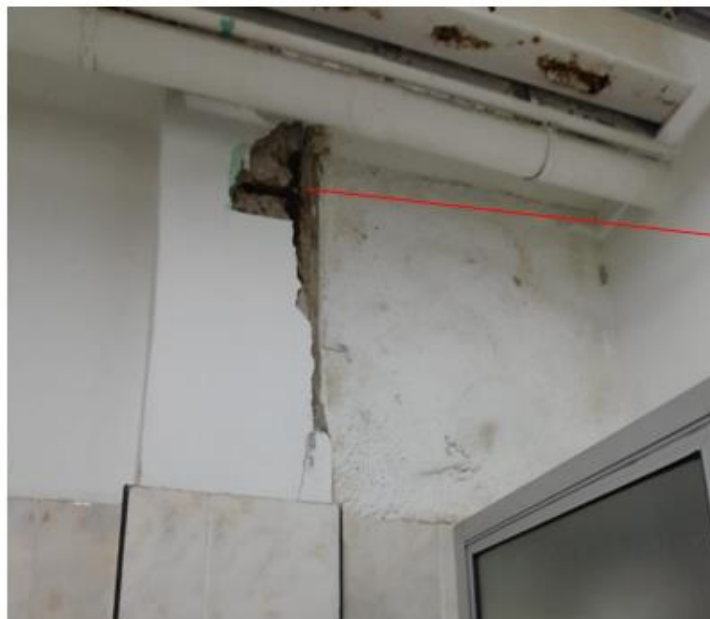
La carbonatación puede causar problemas de corrosión incluso en un concreto de alta calidad: un recubrimiento bajo del concreto y defectos de superficie tales como grietas y pequeños agujeros proporcionan una ruta directa al acero de refuerzo. En la foto se observa el desprendimiento generado por la oxidación de los elementos metálicos en la columna, por el ingreso de la carbonatación al interior del concreto.

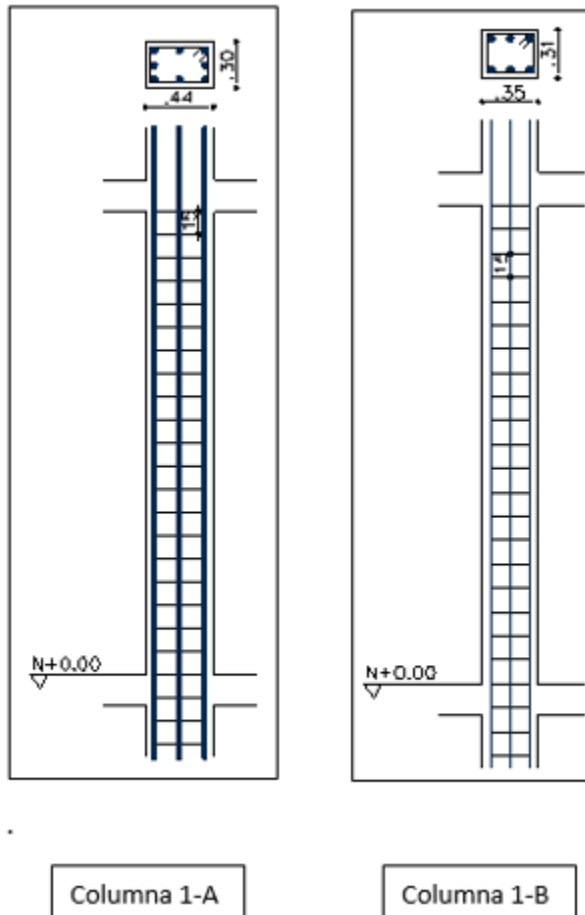
Ilustración 53. Detalle de refuerzo longitudinal y transversal primer nivel

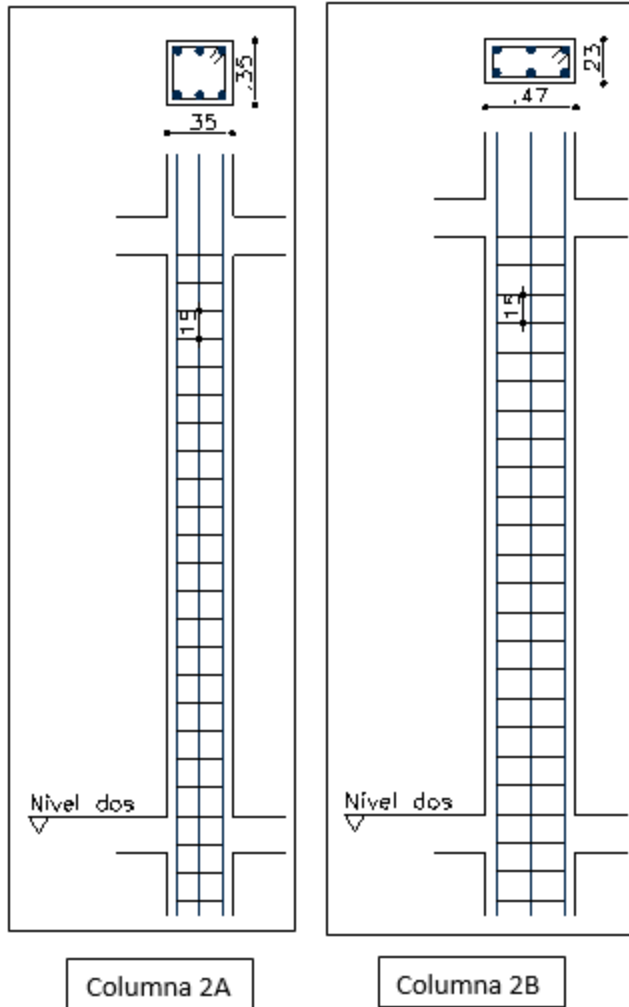
Ilustración 54. Detalle de refuerzo longitudinal y transversal columna segundo nivel

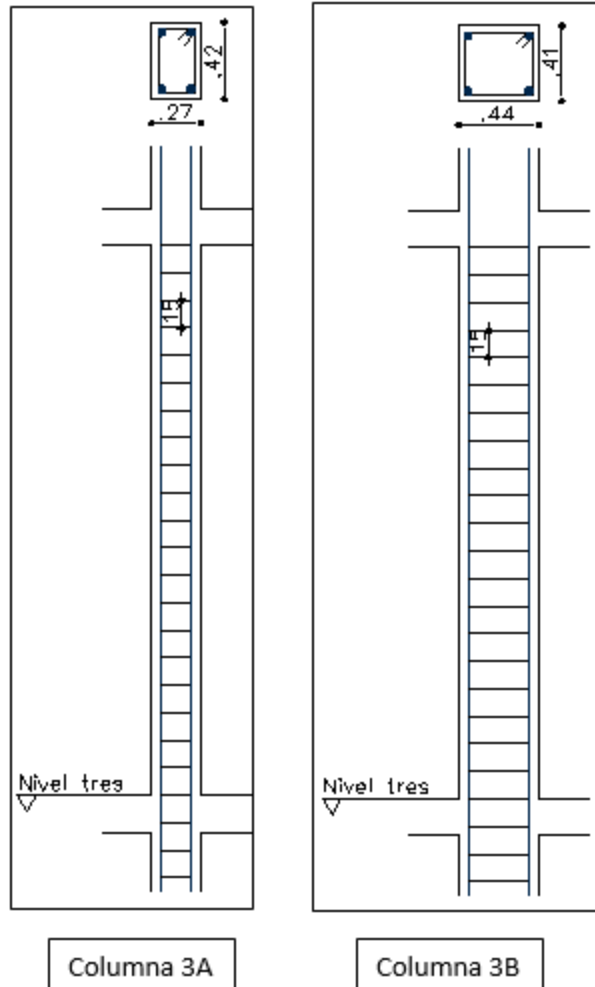
Ilustración 55. Detalle de refuerzo longitudinal y transversal de columna en tercer nivel

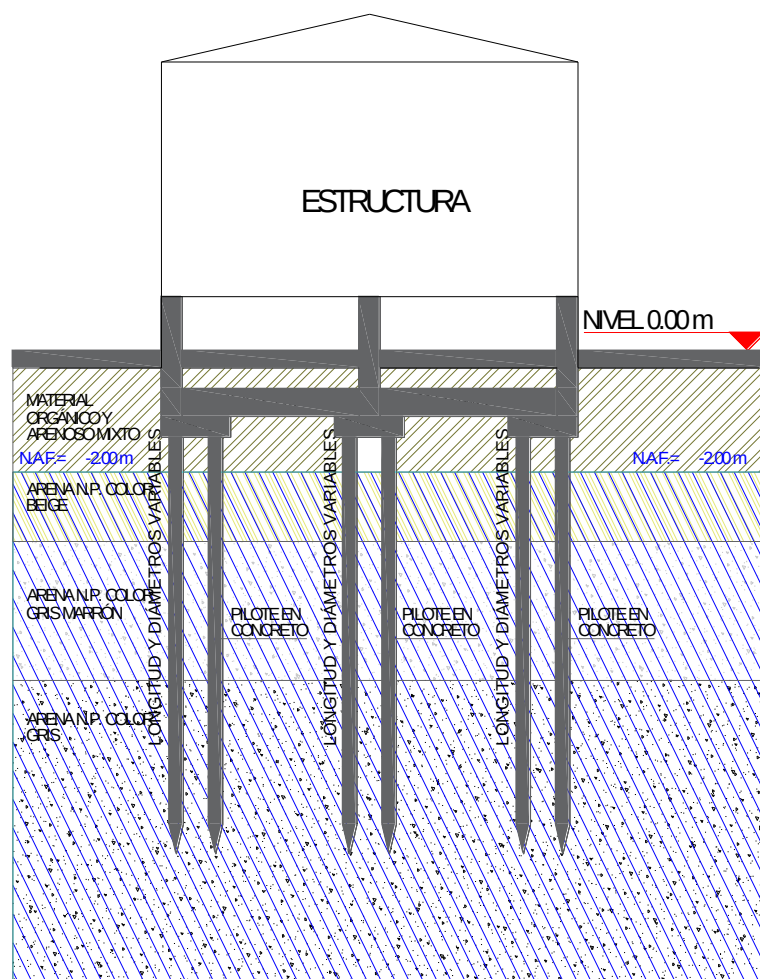
Ilustración 73. Detalle de cimentación

En el caso de un evento sísmico de la magnitud correspondiente al análisis de licuación, la estructura con los pilotes presentará asentamientos muy bajos inferiores a 20 mm. Sin embargo, las placas de contrapiso podrán sufrir deformaciones cuya única solución sería diseñar la losa de contrapiso de tipo aéreo, lo cual se considera representa un costo excesivo.

Se deberá fundir los pilotes en sitio, con un concreto estructural y reforzamiento recomendado por el ingeniero calculista.

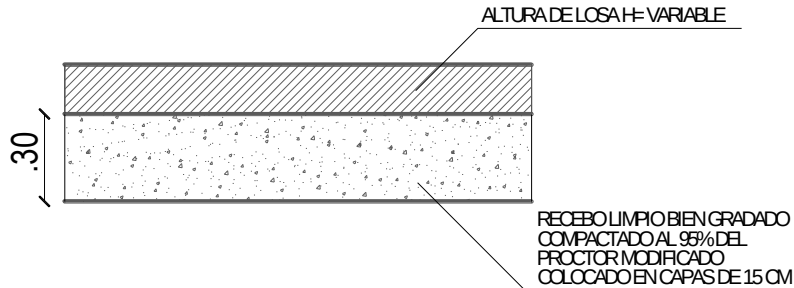
**Diseño y construcción de losas de contrapiso:** se recomienda realizar un mejoramiento con un material de recebo limpio y bien gradado (material de afirmado tipo A-1 o A-2 Indicados arriba) que cumpla con la granulometría que se muestra arriba, y que su índice de plasticidad este entre 4 y 9% debidamente compactado por capas de 15 cm de espesor al 95% del proctor modificado o un suelo-cemento con una dosificación al 10% con material inorgánico previamente seleccionado.

La profundidad de mejoramiento de estrato de cimentación será de 0.30 metros a partir del nivel inferior de la losa de contrapiso. La tipología de la cimentación recomendada se muestra a continuación:

Los cimientos colindantes deberán quedar totalmente separados de las fundaciones vecinas, aislados con icopor, madera u otro material de aislamiento, para así evitar daños en los procesos geotécnicos y operaciones constructivas.

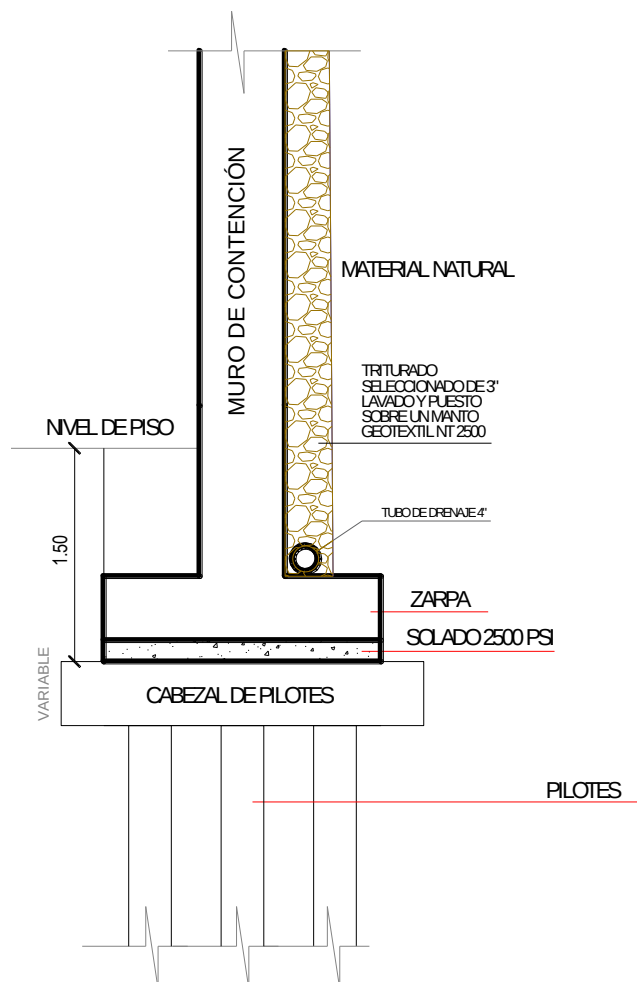
Ilustración 75. detalle de cimentación muros de contención

A continuación, se presenta el detalle de muro de contención que se deberá implementar en el lote si así se hace necesario:

Para el caso de muros de contención, se tendrá una profundidad de desplante variable, dependiendo la longitud y diámetro de los pilotes.

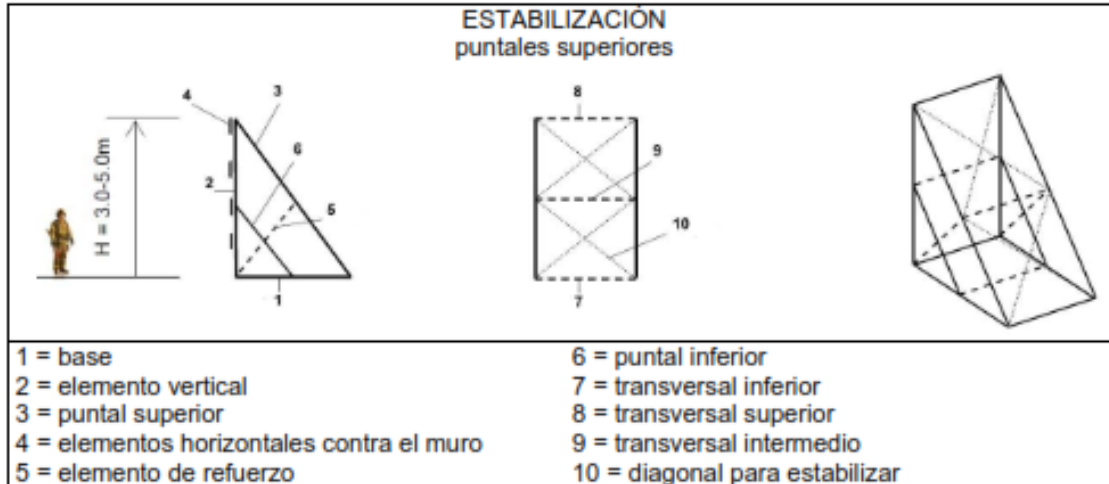
**APUNTALAMIENTO DE RETENCIÓN CON BASE DE APOYO**  
**indicaciones generales**

**TIPO: R2 ( $3.0\text{m} \leq H \leq 5.0\text{m}$ )**
